ผลการปฏิบัติตามมาตรการติดตามตรวจสอบผลกระทบสิ่งแวดล้อม

### ผลการติดตามตรวจสอบผลกระทบสิ่งแวดล้อม

บริษัท บอสตัน ปาร์ค จำกัด เจ้าของโครงการโรงแรม เดอะ แกรนด์ โฟร์วิงส์ คอนเวนชั่น (ระยะดำเนินการ) ได้ปฏิบัติตาม มาตรการติดตามตรวจสอบผลกระทบสิ่งแวดล้อม ตามที่รายงานการประเมินผลกระทบสิ่งแวดล้อมของโครงการกำหนด สำหรับบ่งชี้ แสดงวิธีการและผลการติดตามตรวจสอบคุณภาพน้ำ ระหว่างเดือนกรกฎาคม-ธันวาคม พ.ศ. 2566 (ครั้งที่ 2/2566) มีรายละเอียดการ ดำเนินการ และผลการติดตามตรวจสอบดังนี้

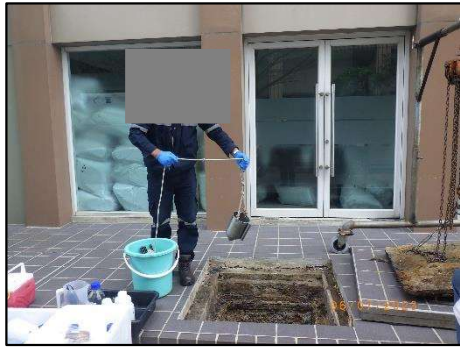
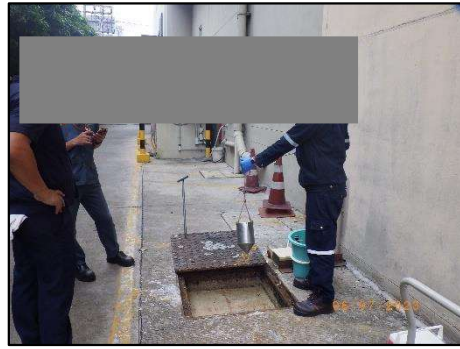
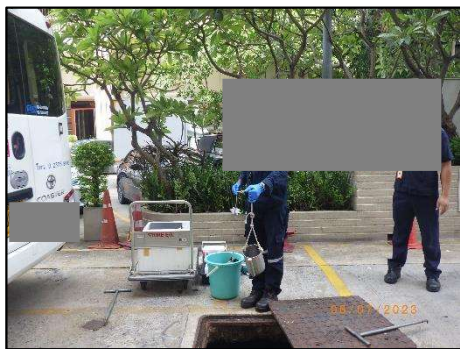
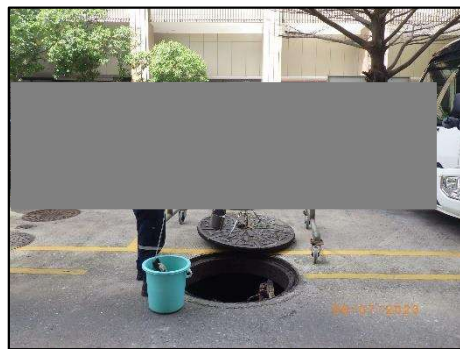
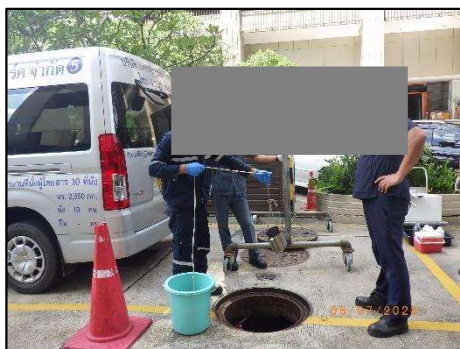
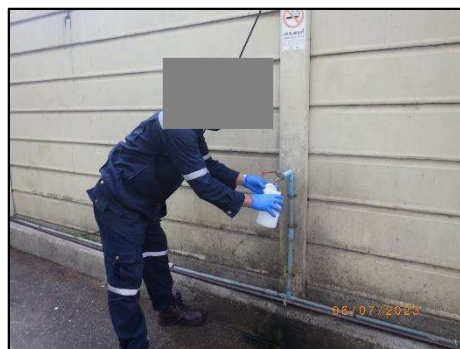
รูปที่ 3-2 การติดตามตรวจสอบคุณภาพน้ำทิ้ง เดือนกรกฎาคม พ.ศ. 2566

ถังกรองกรองเติมอากาศ  
ส่วนภัตตาคาร

ถังดักไขมัน  
ส่วนภัตตาคาร

ถังพักน้ำทิ้งและเติมอากาศ  
ส่วนระบบบำบัดน้ำเสียรวม

ถังแยกกากตะกอน  
ส่วนระบบบำบัดน้ำเสียรวม

จุดเก็บน้ำทิ้งก่อนระบายออกจากโครงการ

น้ำประปา

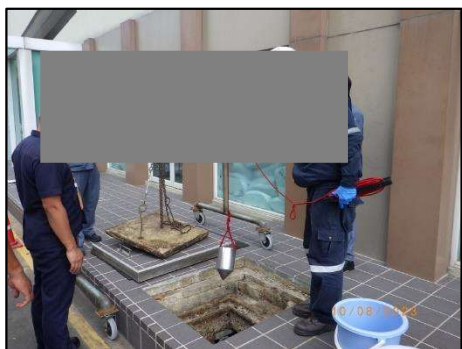
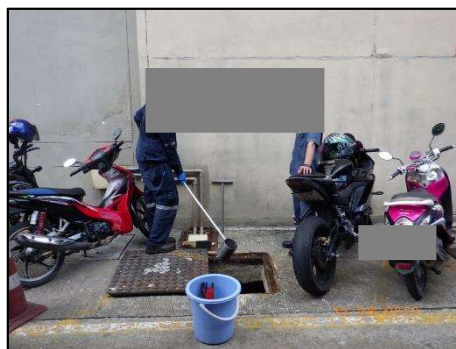
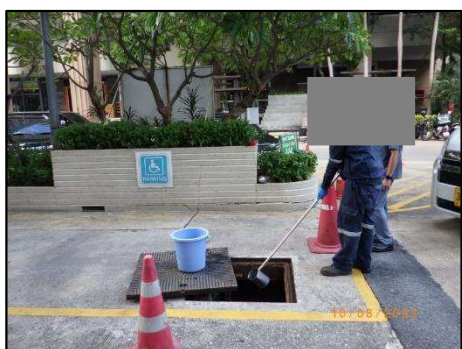
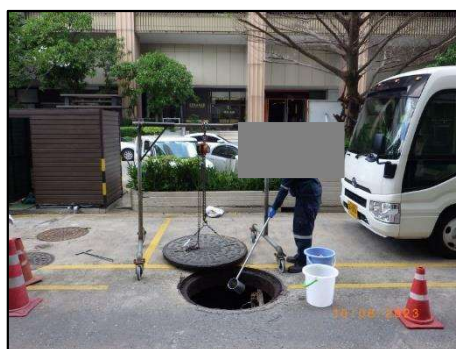
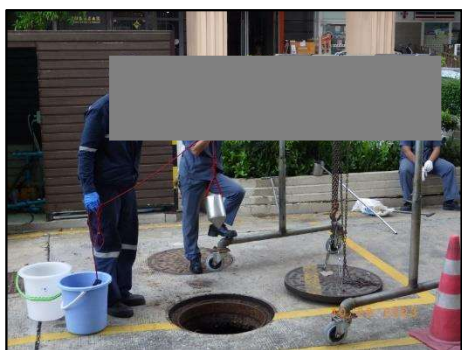
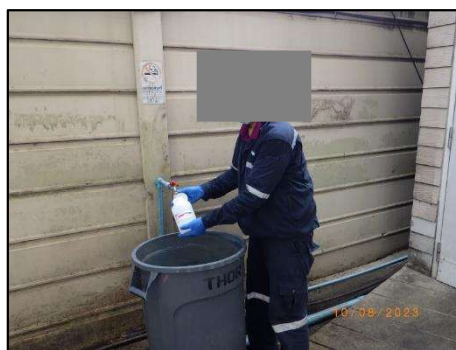
รูปที่ 3-3 การติดตามตรวจสอบคุณภาพน้ำทิ้ง เดือนสิงหาคม พ.ศ. 2566

ถังกรองกรองเติมอากาศ  
ส่วนภัตตาคาร

ถังดักไขมัน  
ส่วนภัตตาคาร

ถังพักน้ำทิ้งและเติมอากาศ  
ส่วนระบบบำบัดน้ำเสียรวม

ถังแยกกากตะกอน  
ส่วนระบบบำบัดน้ำเสียรวม

จุดเก็บน้ำทิ้งก่อนระบายออกจากโครงการ

น้ำประปา

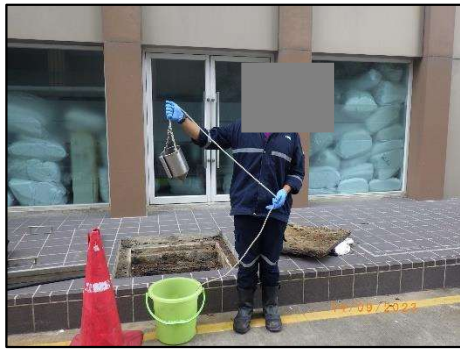
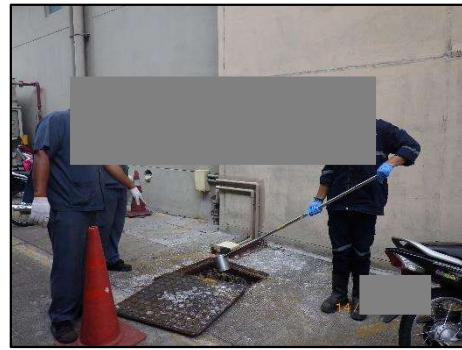
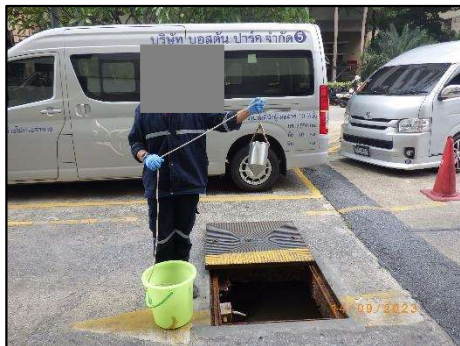
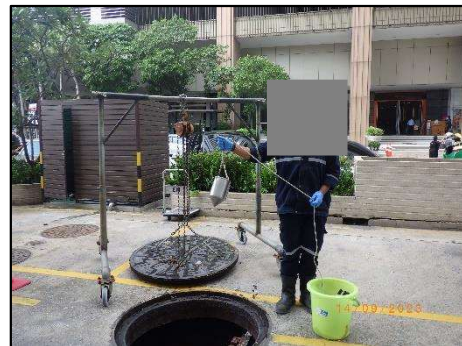
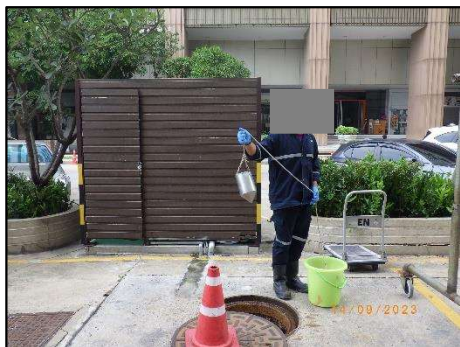
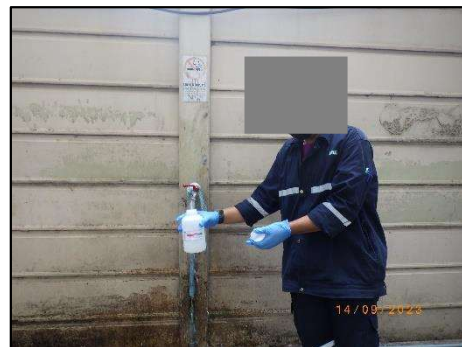
### รูปที่ 3-4 การติดตามตรวจสอบคุณภาพน้ำทิ้ง เดือนกันยายน พ.ศ. 2566

ถึงกระเบื้องเติมอากาศ  
ส่วนบำบัดอากาศ

ถึงดักไขมัน  
ส่วนบำบัดอากาศ

ถึงพักน้ำทิ้งและเติมอากาศ  
ส่วนระบบบำบัดน้ำเสียรวม

ถึงแยกกากตะกอน  
ส่วนระบบบำบัดน้ำเสียรวม

จุดเก็บน้ำทิ้งก่อนระบายออกจากโครงการ

น้ำประปา

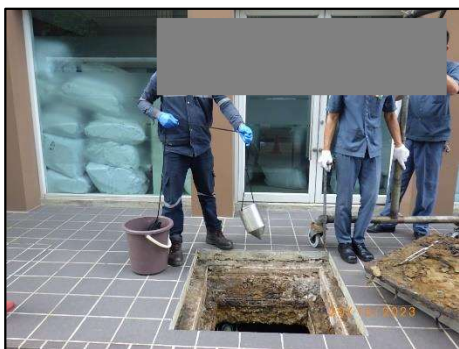
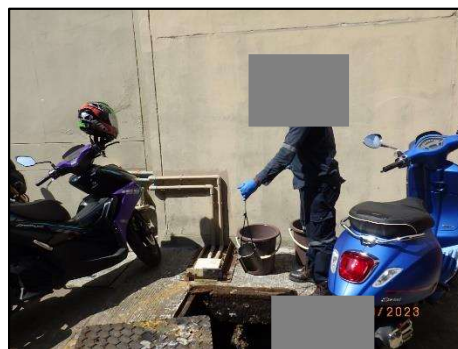
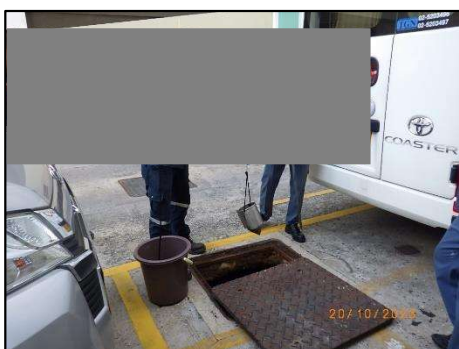
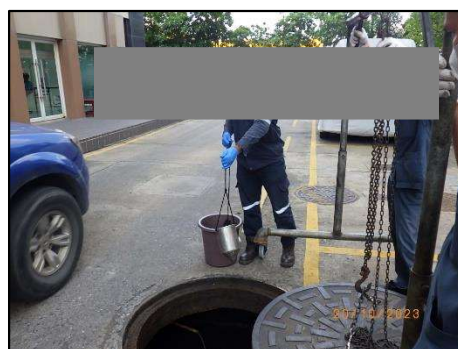
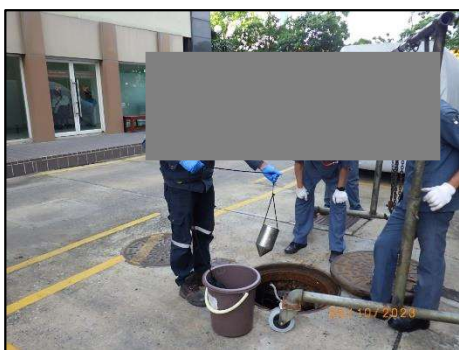
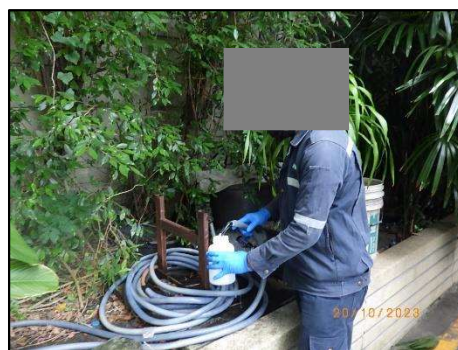
รูปที่ 3-5 การติดตามตรวจสอบคุณภาพน้ำทิ้ง เดือนตุลาคม พ.ศ. 2566

ถังกรองตะกอนอากาศ  
ส่วนภัตตาคาร

ถังดักไขมัน  
ส่วนภัตตาคาร

ถังพักน้ำทิ้งและเติมอากาศ  
ส่วนระบบบำบัดน้ำเสียรวม

ถังแยกกากตะกอน  
ส่วนระบบบำบัดน้ำเสียรวม

จุดเก็บน้ำทิ้งก่อนระบายออกจากโครงการ

น้ำประปา

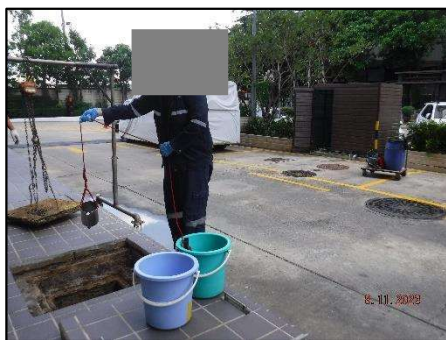
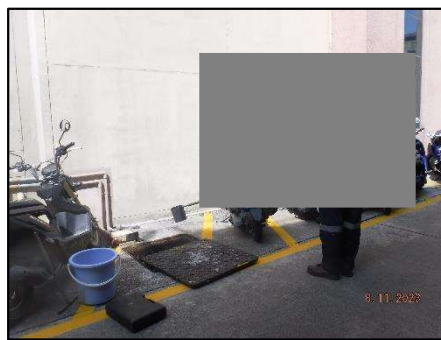
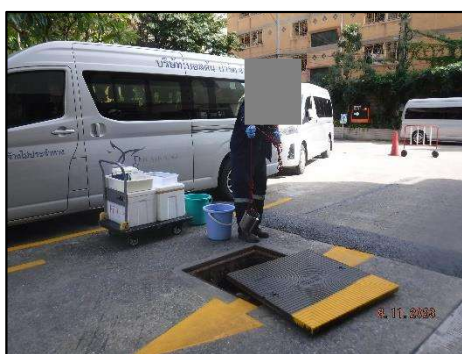
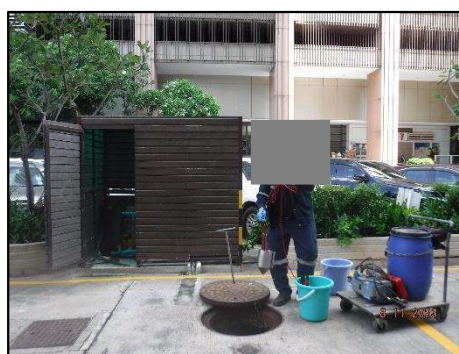
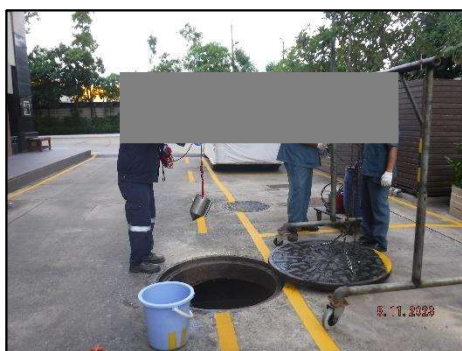
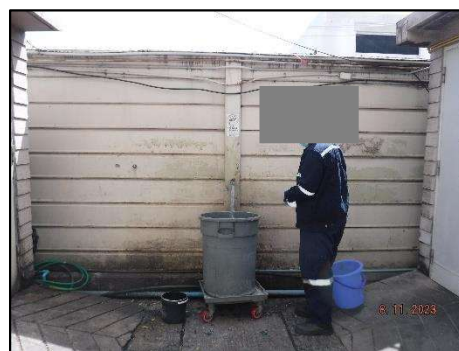
รูปที่ 3-6 การติดตามตรวจสอบคุณภาพน้ำทิ้ง เดือนพฤศจิกายน พ.ศ. 2566

ถังกรองกรองเติมอากาศ  
ส่วนบำบัดอากาศ

ถังตกไขมัน  
ส่วนบำบัดอากาศ

ถังพักน้ำทิ้งและเติมอากาศ  
ส่วนระบบบำบัดน้ำเสียรวม

ถังแยกกากตะกอน  
ส่วนระบบบำบัดน้ำเสียรวม

จุดเก็บน้ำทิ้งก่อนระบายออกจากโครงการ

น้ำประปา

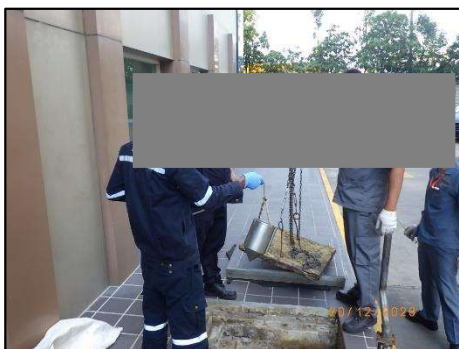
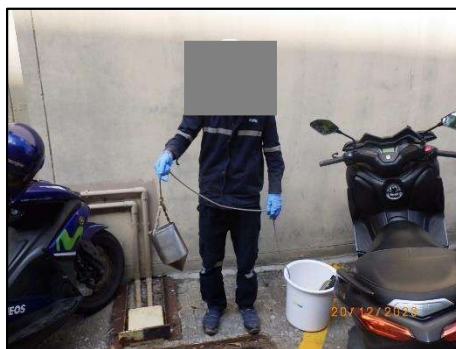
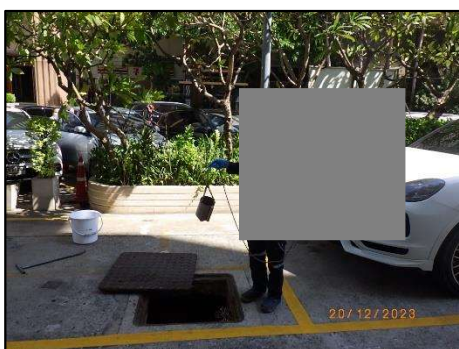
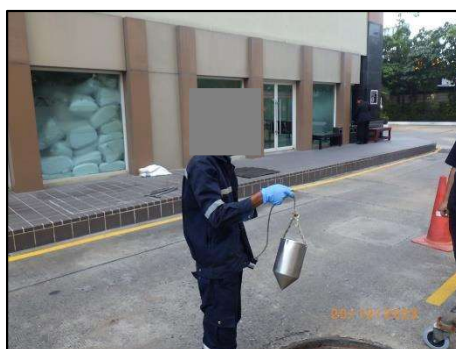
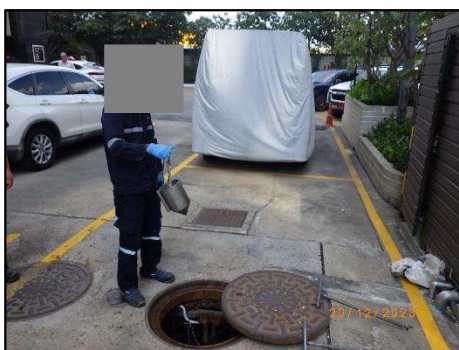
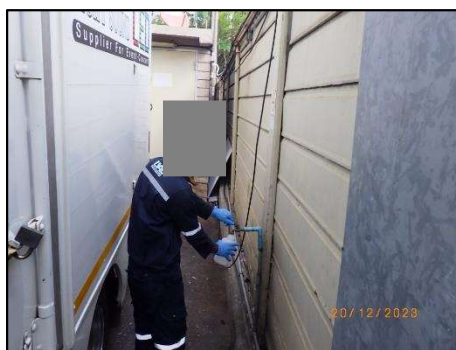
### รูปที่ 3-7 การติดตามตรวจสอบคุณภาพน้ำทิ้ง เดือนธันวาคม พ.ศ. 2566

ถังกรองกรองเดิมอากาศ  
ส่วนภัตตาคาร

ถังดักไขมัน  
ส่วนภัตตาคาร

ถังพักน้ำทิ้งและเดิมอากาศ  
ส่วนระบบบำบัดน้ำเสียรวม

ถังแยกกากตะกอน  
ส่วนระบบบำบัดน้ำเสียรวม

จุดเก็บน้ำทิ้งก่อนระบายออกจากโครงการ

น้ำประปา

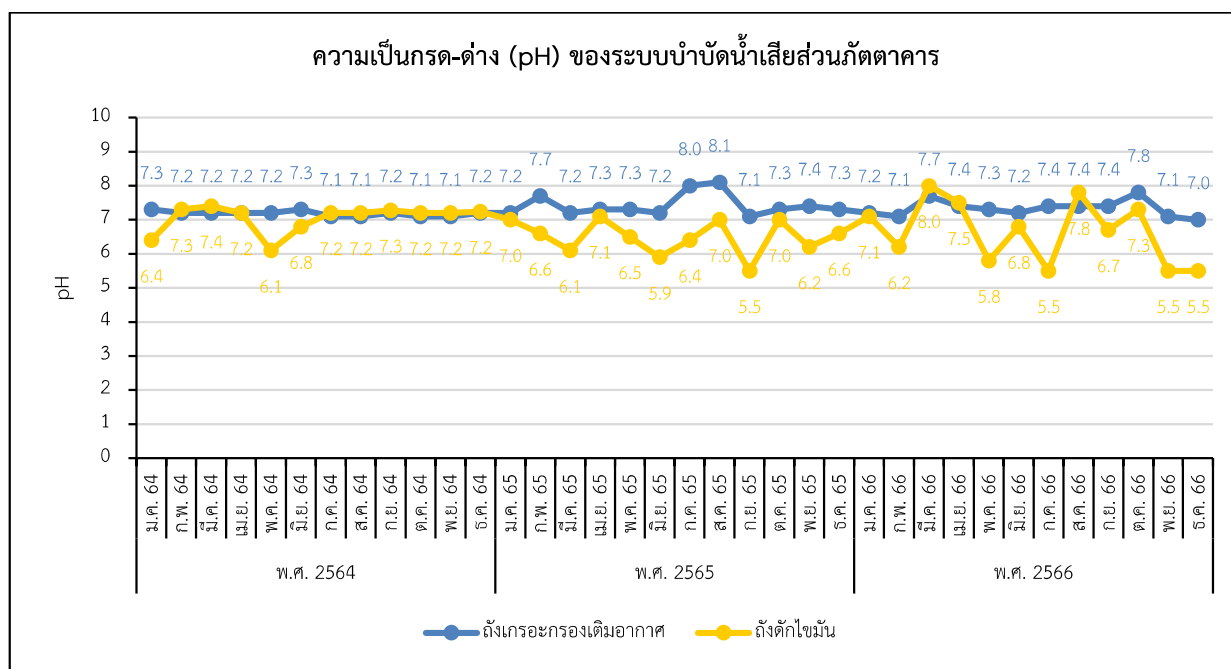
**รูปที่ 3-8 เปรียบเทียบความเป็นกรด-ด่าง (pH) ของระบบบำบัดน้ำเสียส่วนกัตตาการ**  
ระหว่างปี พ.ศ. 2564 ถึง ปี พ.ศ. 2566

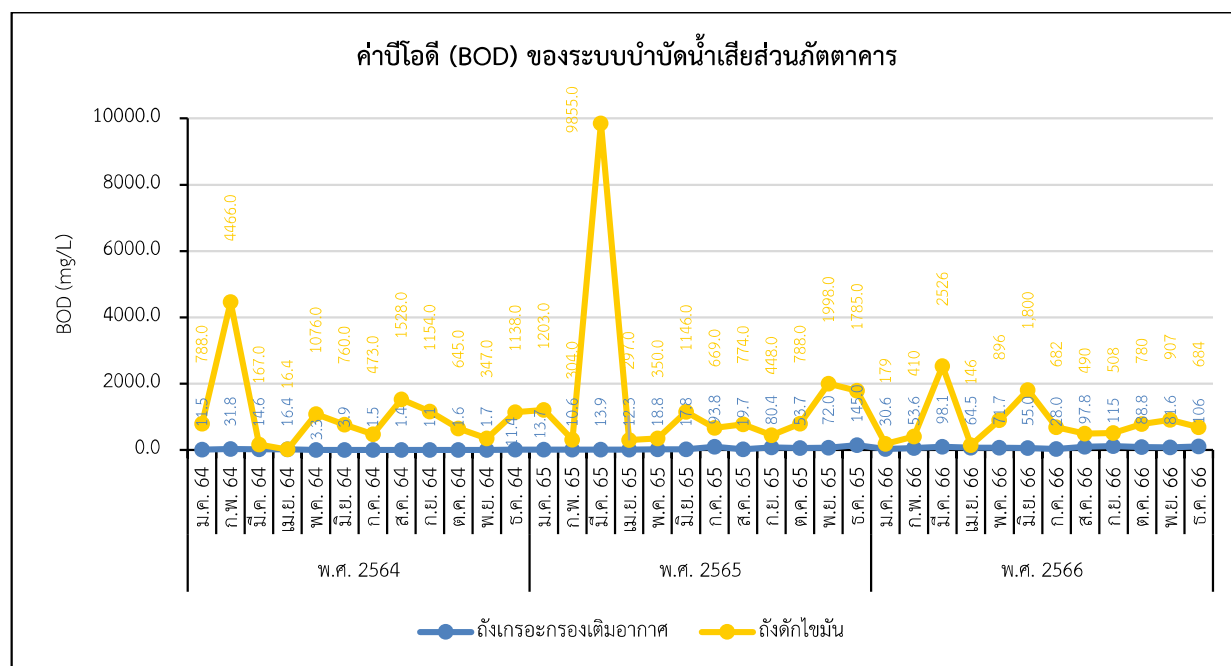
**รูปที่ 3-9 เปรียบเทียบค่าบีโอดี (BOD) ของระบบบำบัดน้ำเสียส่วนกัตตาการ**  
ระหว่างปี พ.ศ. 2564 ถึง ปี พ.ศ. 2566

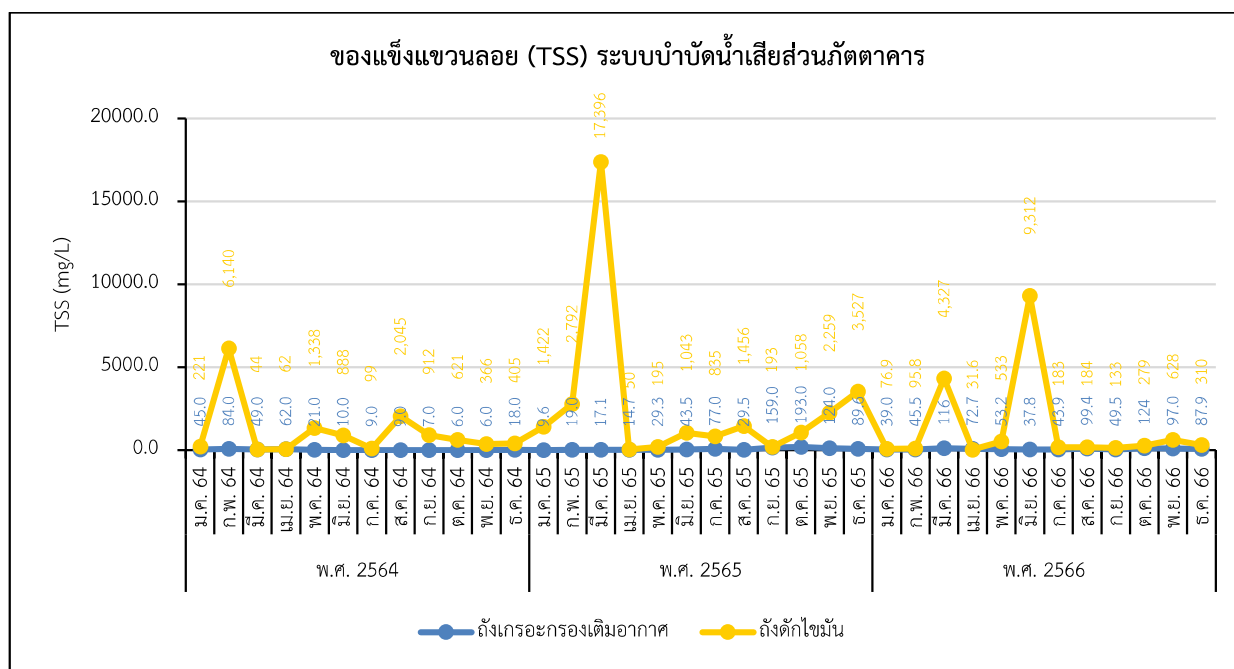
รูปที่ 3-10 เปรียบเทียบของแข็งแขวนลอย (TSS) ของระบบบำบัดน้ำเสียส่วนกัตตาการ  
ระหว่างปี พ.ศ. 2564 ถึง ปี พ.ศ. 2566

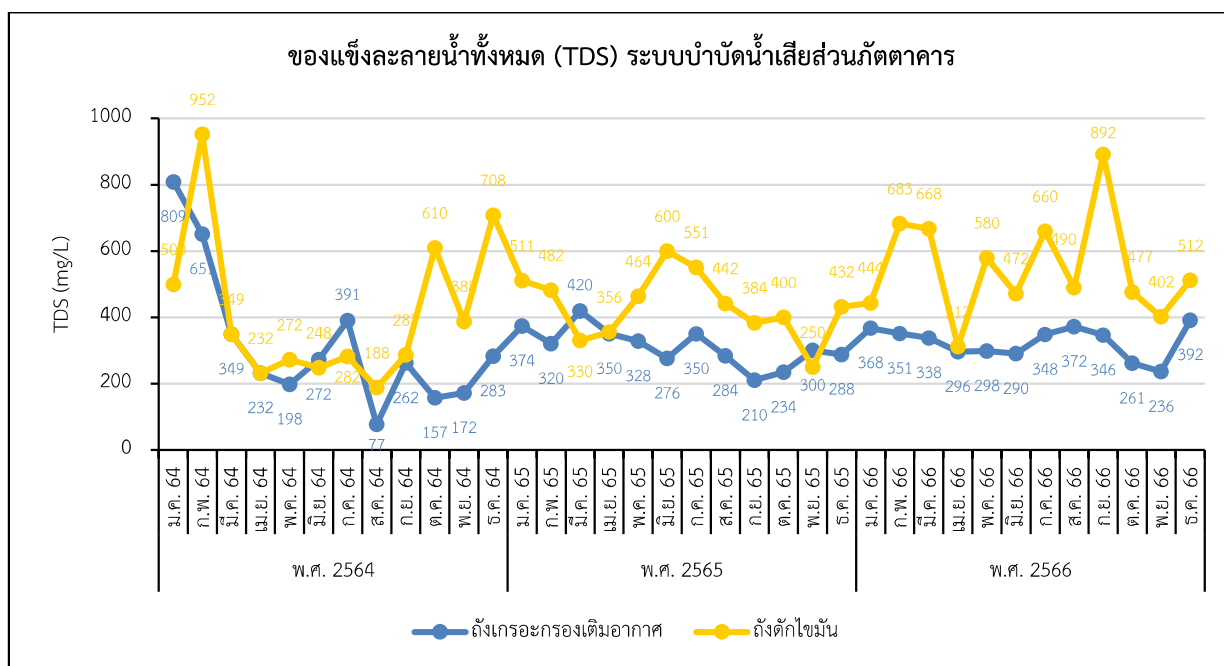
รูปที่ 3-11 เปรียบเทียบของแข็งละลายน้ำทั้งหมด (TDS) ของระบบบำบัดน้ำเสียส่วนกัตตาการ  
ระหว่างปี พ.ศ. 2564 ถึง ปี พ.ศ. 2566

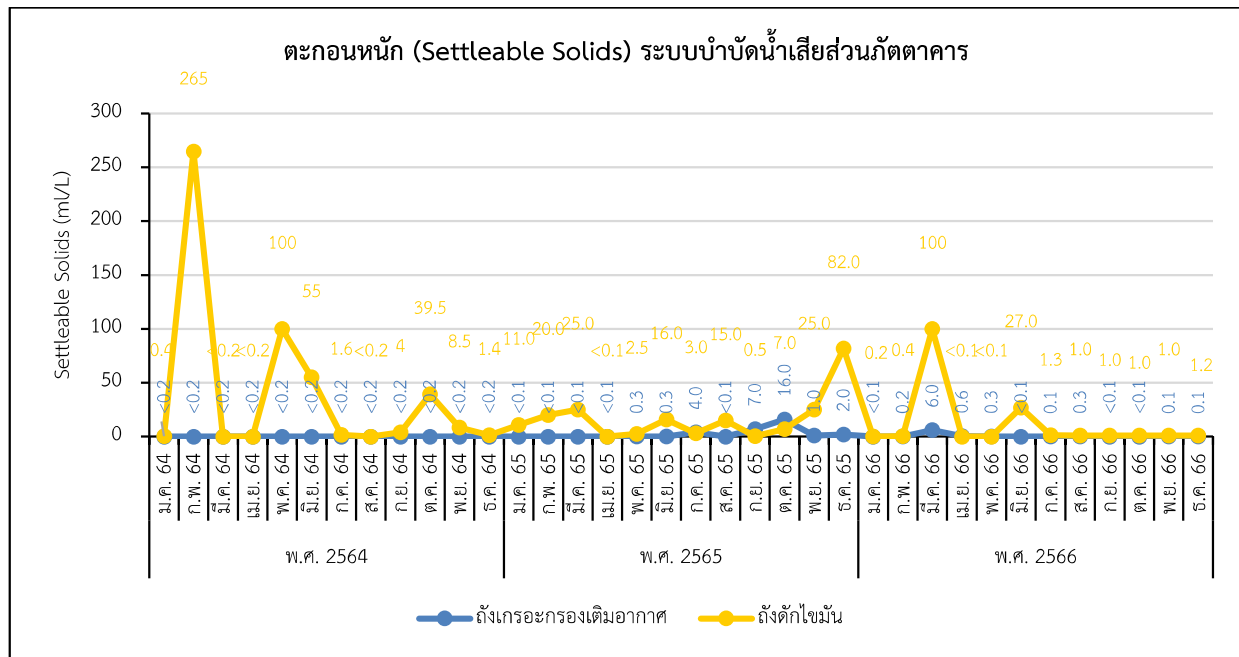
รูปที่ 3-12 เปรียบเทียบตะกอนหนัก (Settleable Solids) ของระบบบำบัดน้ำเสียส่วนกัตตาการ  
ระหว่างปี พ.ศ. 2564 ถึง ปี พ.ศ. 2566

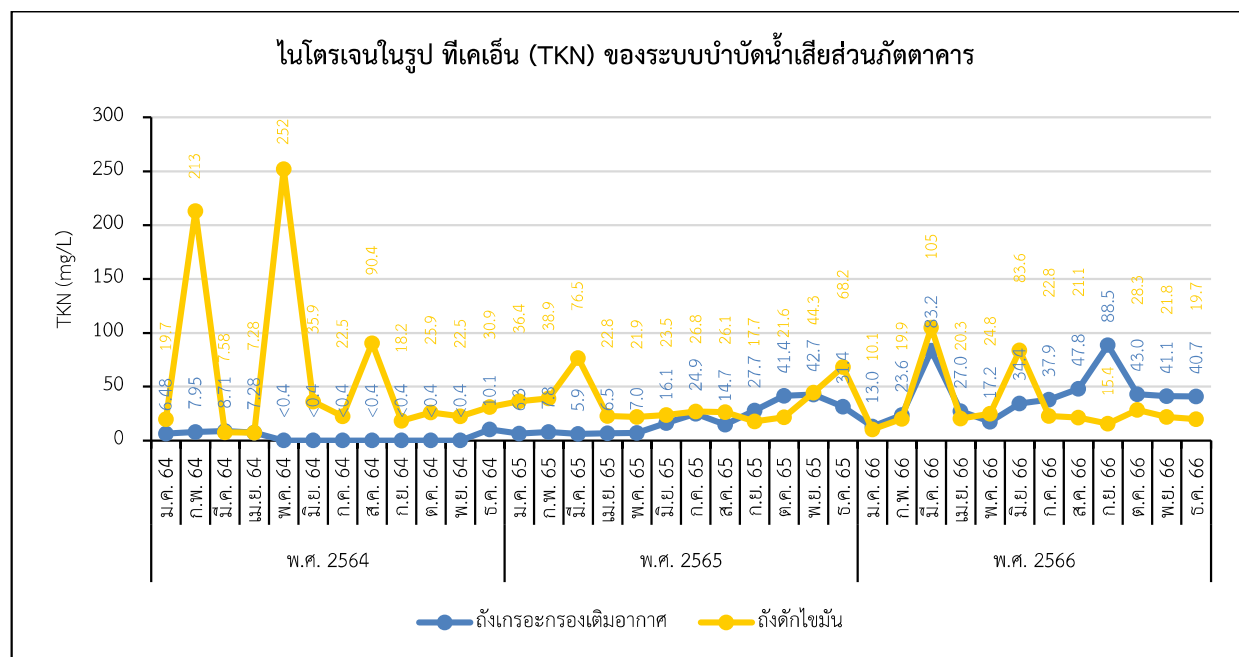
รูปที่ 3-13 เปรียบเทียบไนโตรเจนในรูป ทีเคเอ็น (TKN) ของระบบบำบัดน้ำเสียส่วนกัตตาการ  
ระหว่างปี พ.ศ. 2564 ถึง ปี พ.ศ. 2566

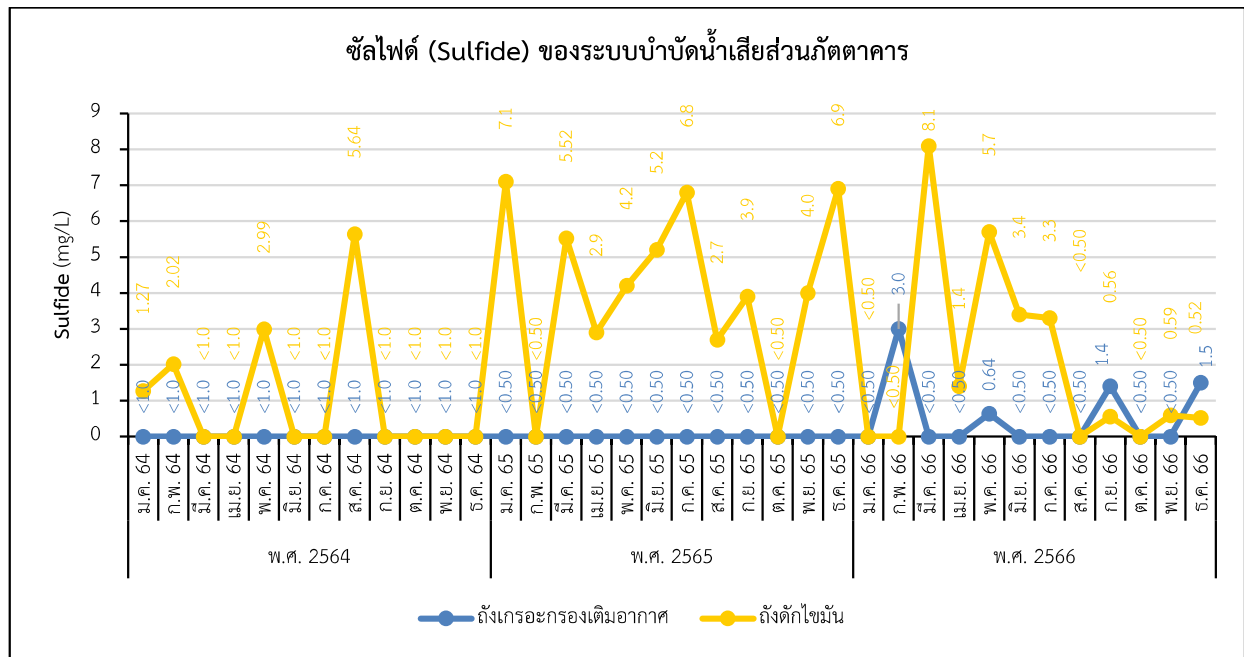
**รูปที่ 3-14 เปรียบเทียบซัลไฟด์ (Sulfide) ของระบบบำบัดน้ำเสียส่วนกัตตาคาร**  
ระหว่างปี พ.ศ. 2564 ถึง ปี พ.ศ. 2566

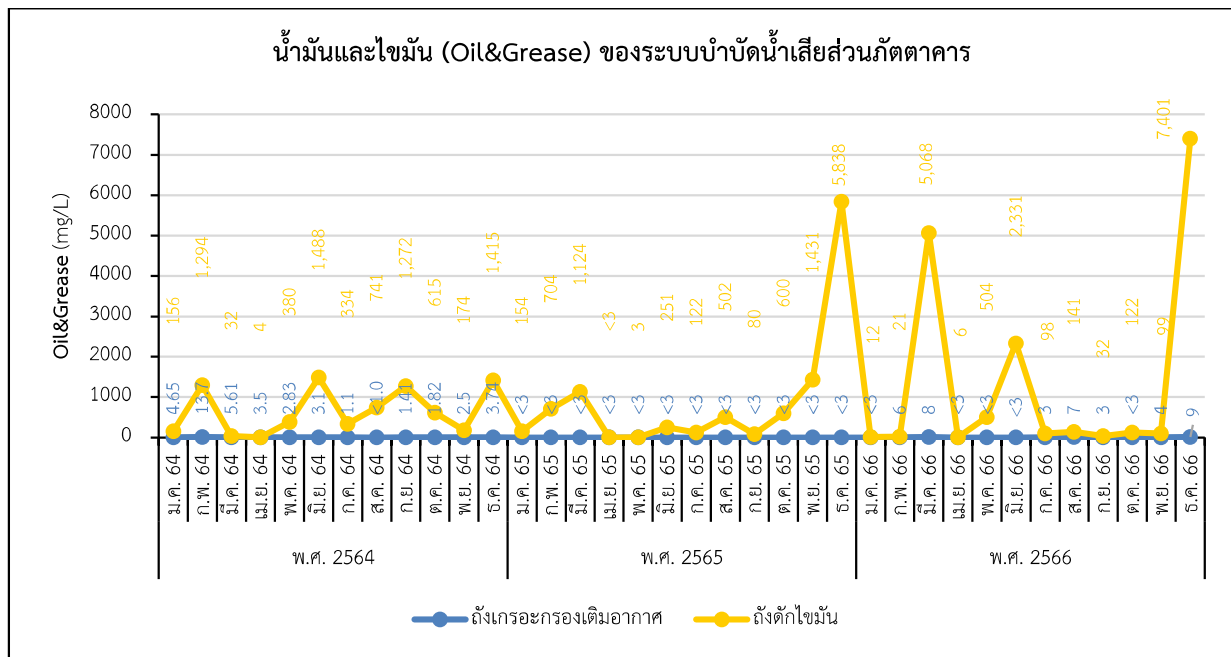
**รูปที่ 3-15 เปรียบเทียบน้ำมันและไขมัน (Oil&Grease) ของระบบบำบัดน้ำเสียส่วนกัตตาคาร**  
ระหว่างปี พ.ศ. 2564 ถึง ปี พ.ศ. 2566

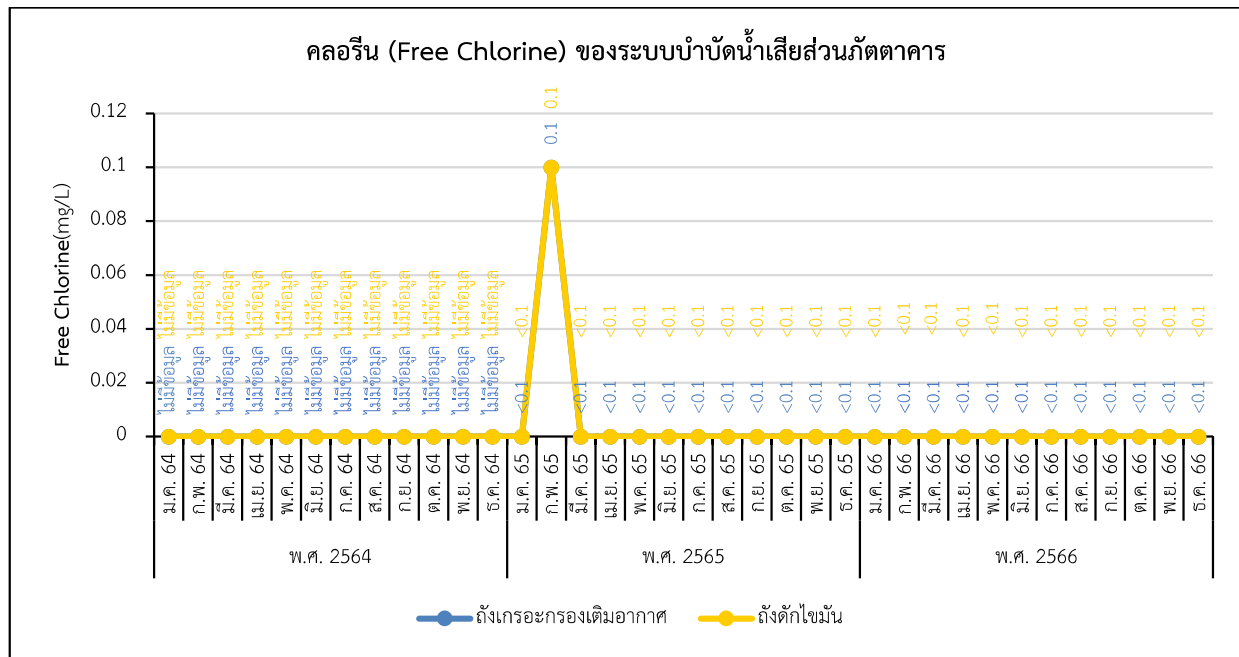
**รูปที่ 3-16 เปรียบเทียบคลอรีน (Free Chlorine) ของระบบบำบัดน้ำเสียส่วนกัตาคาร**  
ระหว่างปี พ.ศ. 2564 ถึง ปี พ.ศ. 2566

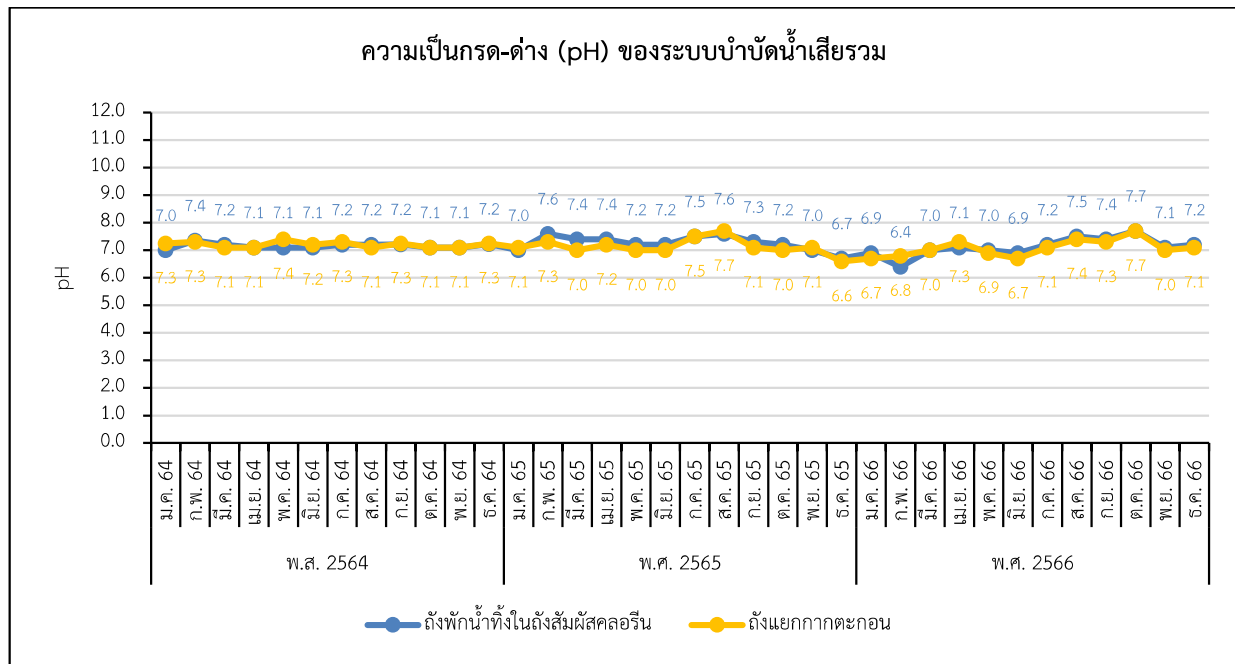
**รูปที่ 3-17 เปรียบเทียบความเป็นกรด-ด่าง (pH) ของระบบบำบัดน้ำเสียรวม**  
ระหว่างปี พ.ศ. 2564 ถึง ปี พ.ศ. 2566

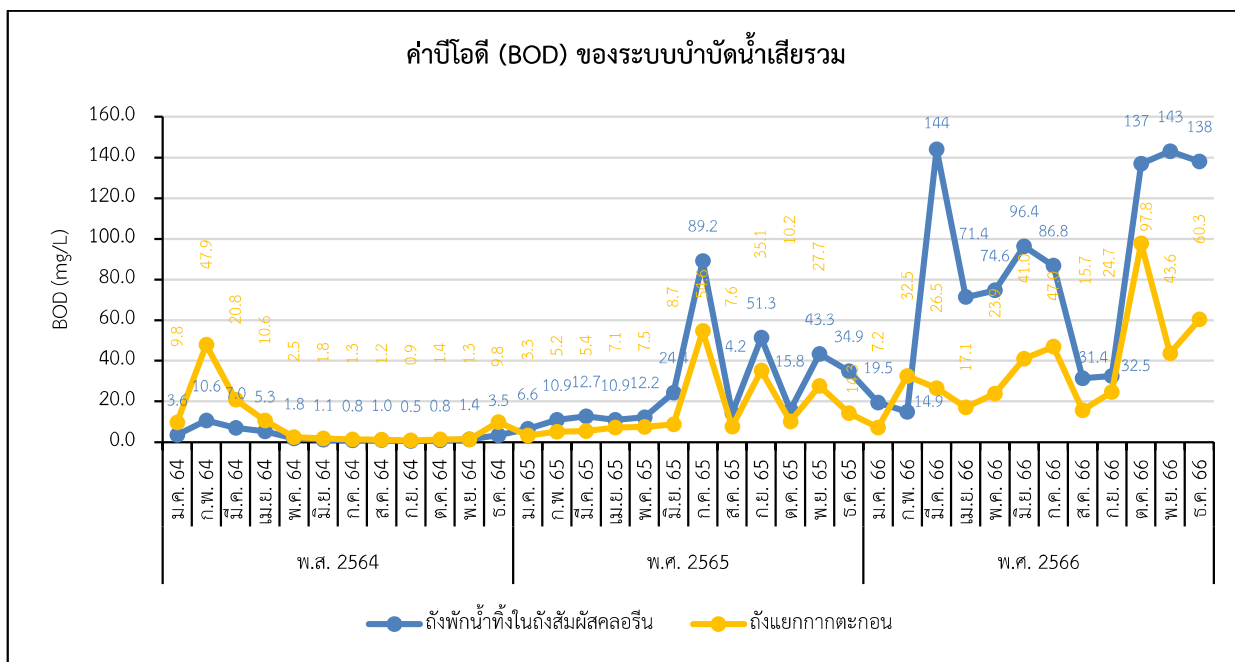
**รูปที่ 3-18 เปรียบเทียบค่าบีโอดี (BOD) ของระบบบำบัดน้ำเสียรวม**  
ระหว่างปี พ.ศ. 2564 ถึง ปี พ.ศ. 2566

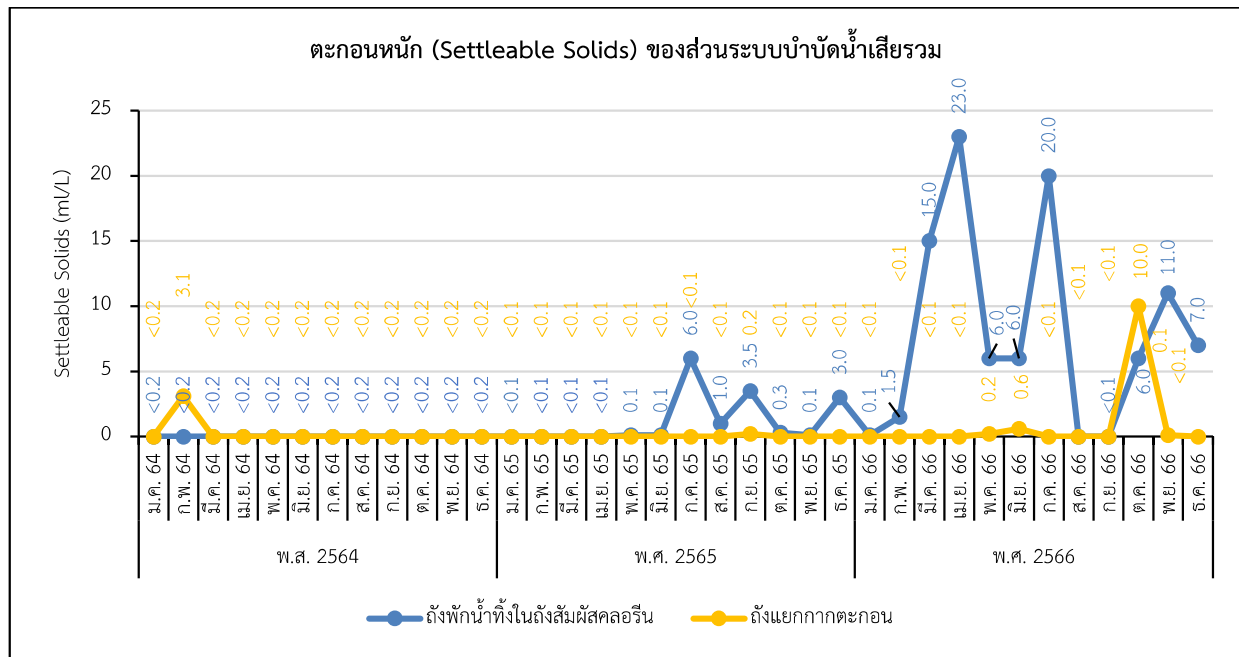
รูปที่ 3-21 เปรียบเทียบตะกอนหนัก (Settleable Solids) ของระบบบำบัดน้ำเสียรวม  
ระหว่างปี พ.ศ. 2564 ถึง ปี พ.ศ. 2566

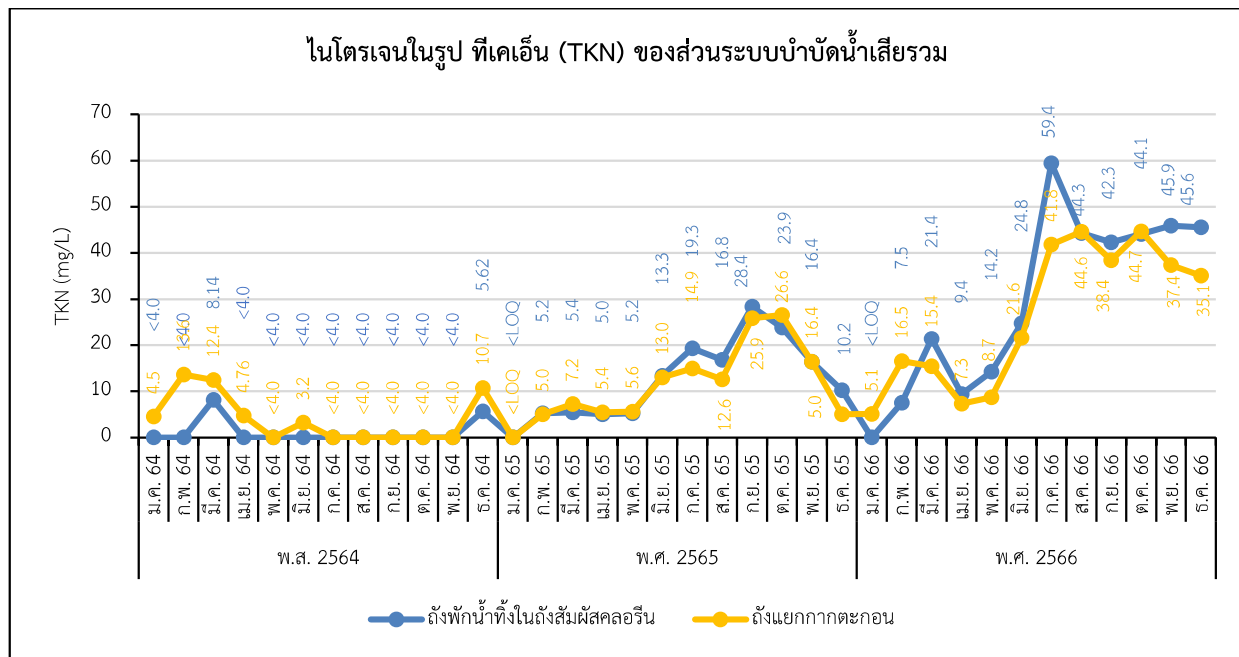
รูปที่ 3-22 เปรียบเทียบไนโตรเจนในรูป ทีเคเอ็น (TKN) ของระบบบำบัดน้ำเสียรวม  
ระหว่างปี พ.ศ. 2564 ถึง ปี พ.ศ. 2566

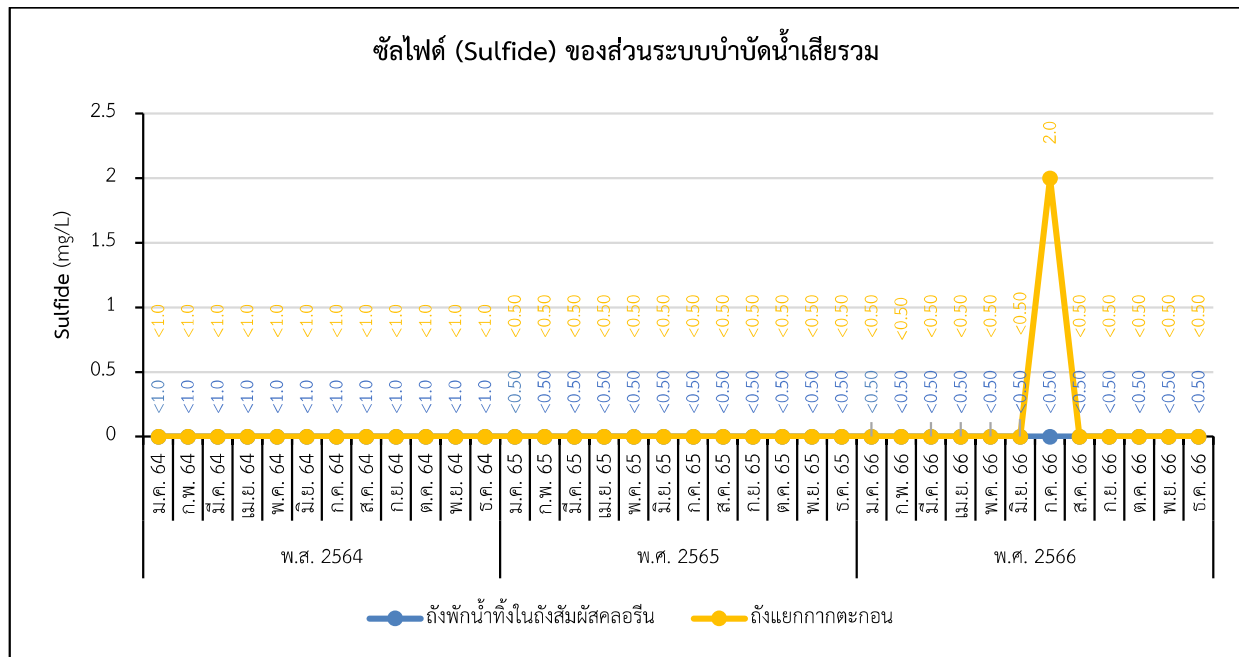
**รูปที่ 3-23 เปรียบเทียบซัลไฟด์ (Sulfide) ของระบบบำบัดน้ำเสียรวม**  
ระหว่างปี พ.ศ. 2564 ถึง ปี พ.ศ. 2566

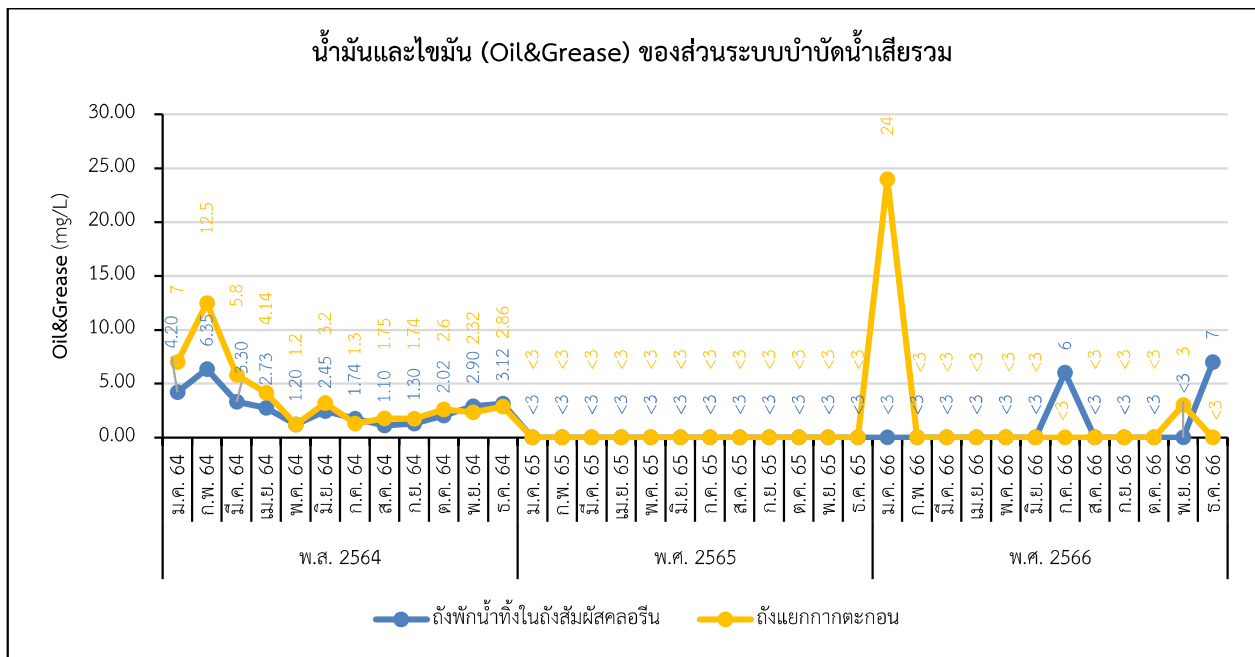
**รูปที่ 3-24 เปรียบเทียบน้ำมันและไขมัน (Oil&Grease) ของระบบบำบัดน้ำเสียรวม**  
ระหว่างปี พ.ศ. 2564 ถึง ปี พ.ศ. 2566

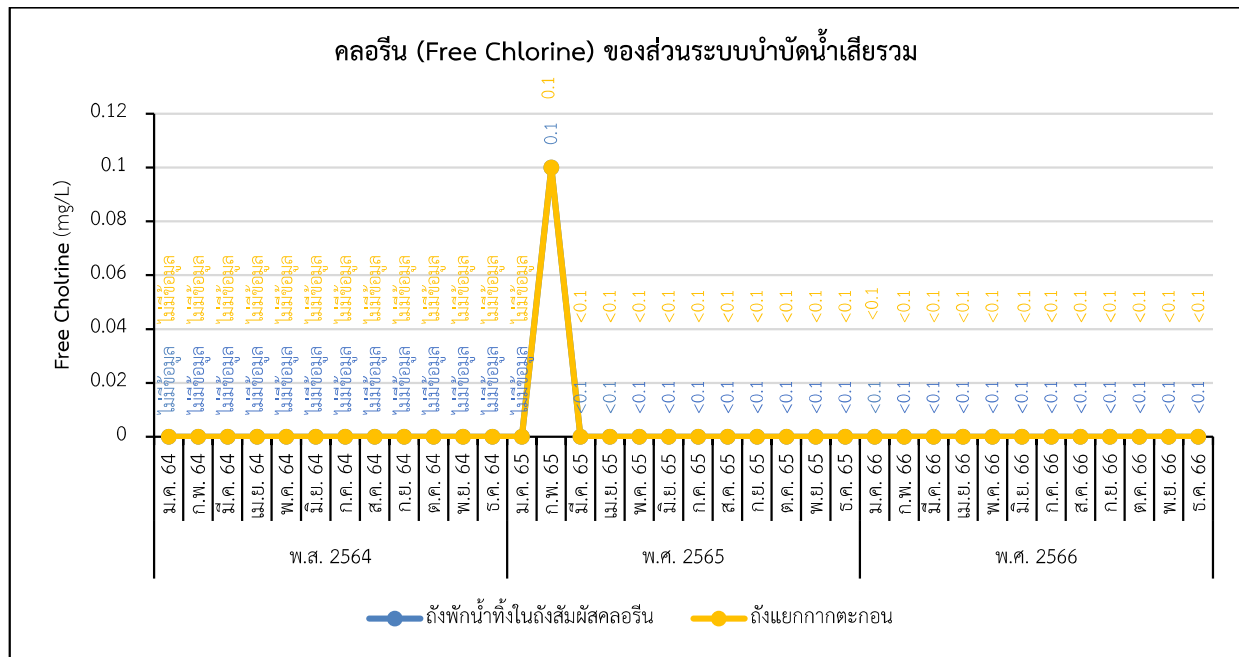
**รูปที่ 3-25 เปรียบเทียบคลอรีน (Free Chlorine) ของระบบบำบัดน้ำเสียรวม**  
ระหว่างปี พ.ศ. 2564 ถึง ปี พ.ศ. 2566

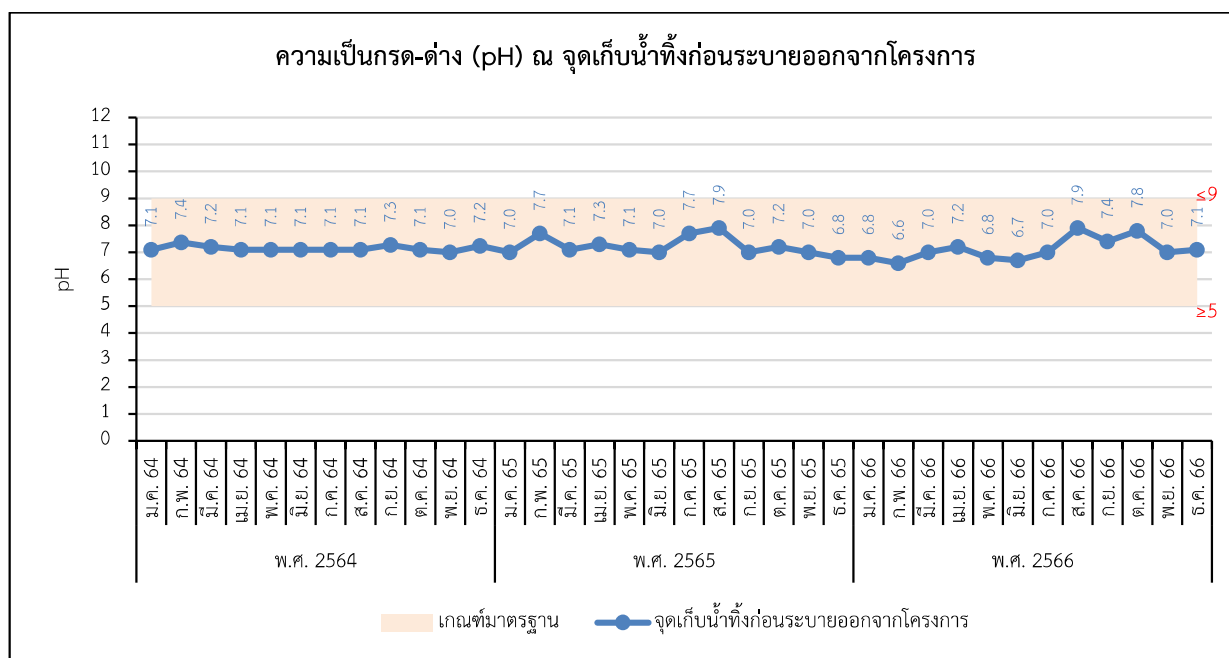
**รูปที่ 3-26 เปรียบเทียบความเป็นกรด-ด่าง (pH) จุดเก็บน้ำทิ้งก่อนระบายออกจากโครงการ  
ระหว่างปี พ.ศ. 2564 ถึง ปี พ.ศ. 2566**

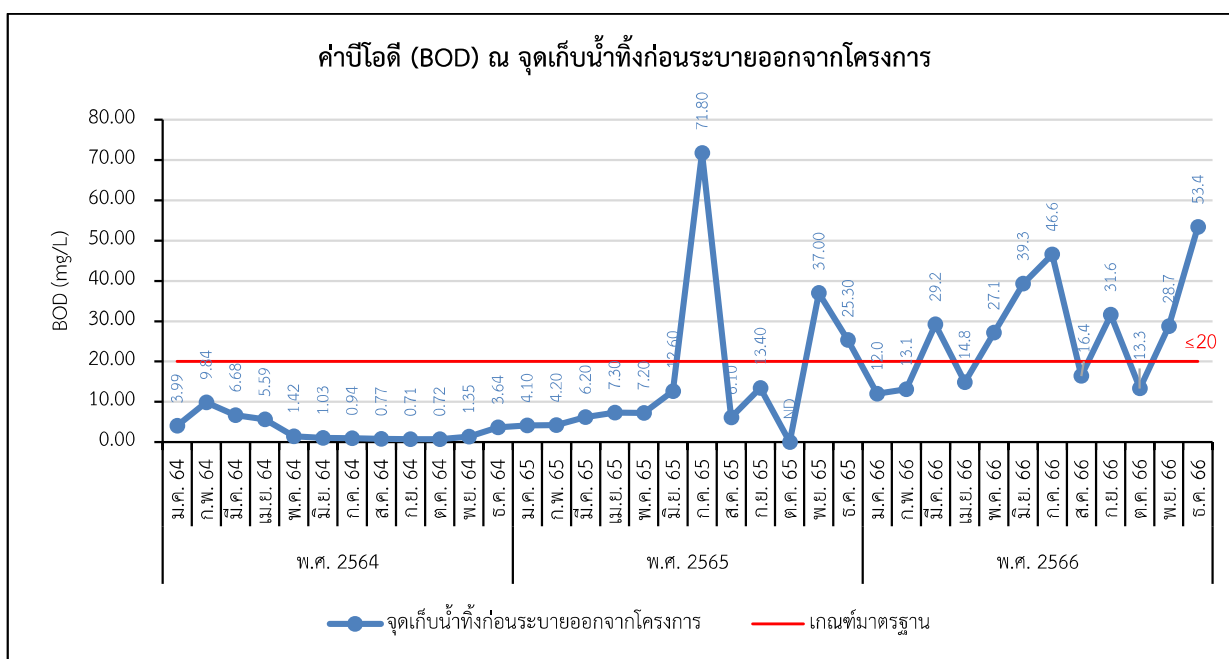
**รูปที่ 3-27 เปรียบเทียบค่าบีโอดี (BOD) จุดเก็บน้ำทิ้งก่อนระบายออกจากโครงการ  
ระหว่างปี พ.ศ. 2564 ถึง ปี พ.ศ. 2566**

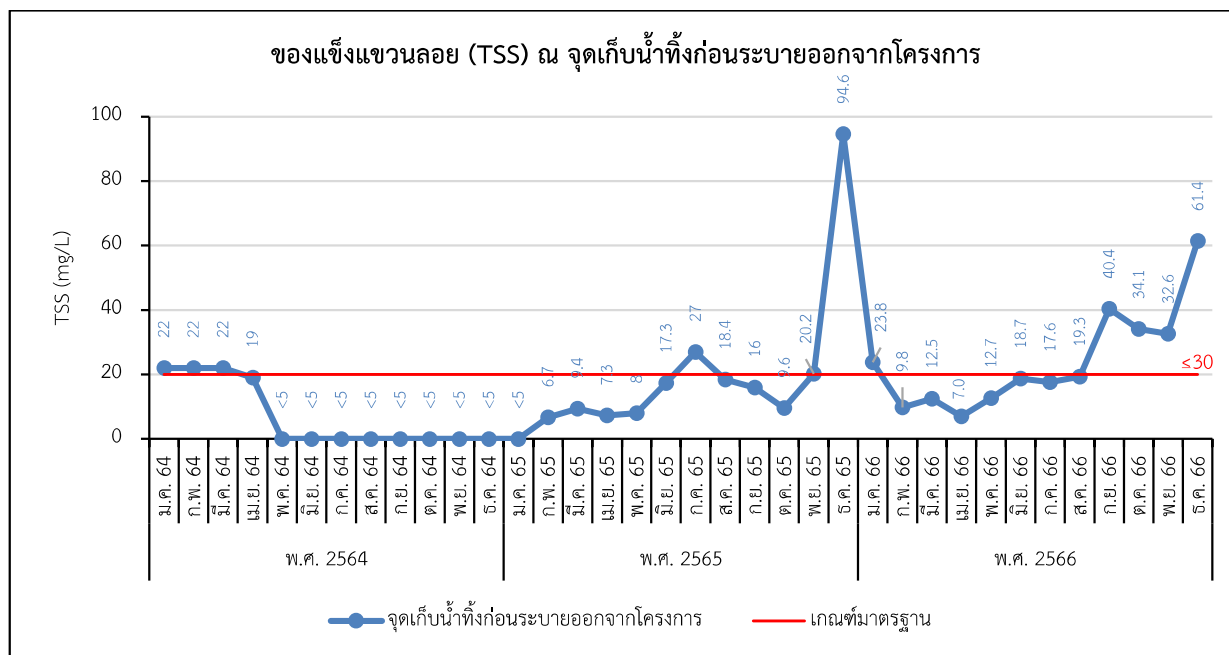
รูปที่ 3-28 เปรียบเทียบของแข็งแขวนลอย (TSS) จุดเก็บน้ำทิ้งก่อนระบายออกจากโครงการ  
ระหว่างปี พ.ศ. 2564 ถึง ปี พ.ศ. 2566

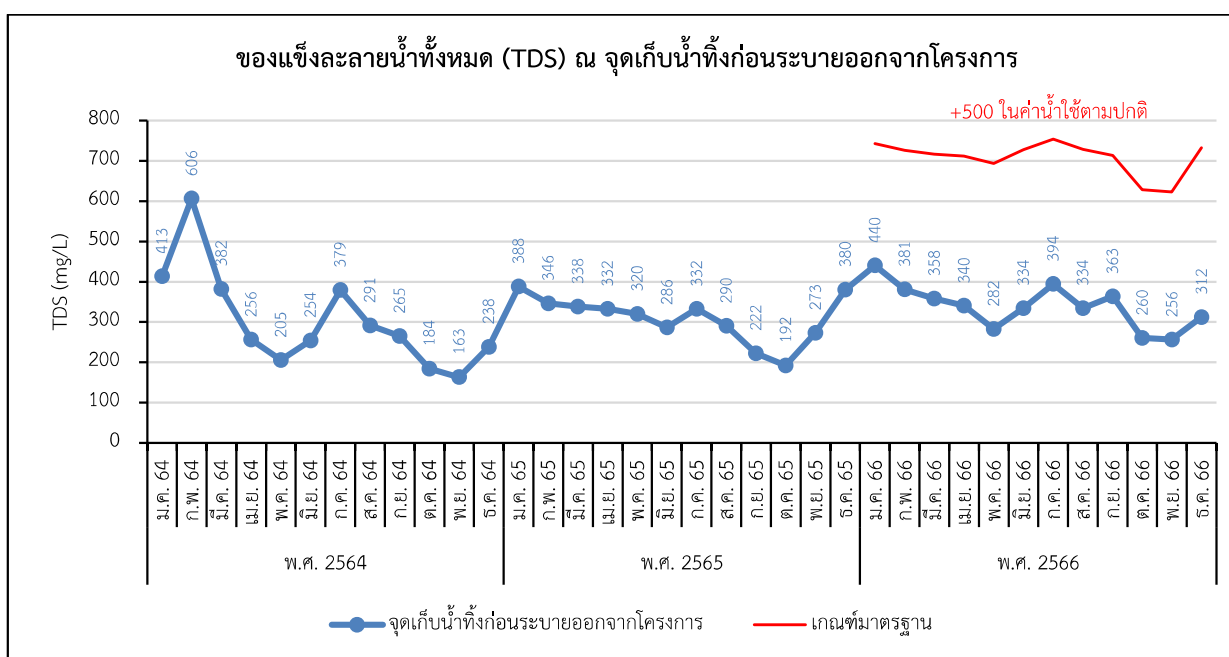
รูปที่ 3-29 เปรียบเทียบของแข็งละลายน้ำทั้งหมด (TDS) จุดเก็บน้ำทิ้งก่อนระบายออกจากโครงการ  
ระหว่างปี พ.ศ. 2564 ถึง ปี พ.ศ. 2566
