ผลการปฏิบัติตามมาตรการติดตามตรวจสอบผลกระทบสิ่งแวดล้อม

### ผลการติดตามตรวจสอบผลกระทบสิ่งแวดล้อม

บริษัท บอสตัน ปาร์ค จำกัด เจ้าของโครงการโรงแรม เดอะ แกรนด์ โฟร์วิงส์ คอนเวนชั่น (ระยะดำเนินการ) ได้ปฏิบัติตาม มาตรการติดตามตรวจสอบผลกระทบสิ่งแวดล้อม ตามที่รายงานการประเมินผลกระทบสิ่งแวดล้อมของโครงการกำหนด สำหรับบ่งชี้ แสดงวิธีการและผลการติดตามตรวจสอบคุณภาพน้ำ ระหว่างเดือนกรกฎาคม-ธันวาคม พ.ศ. 2566 (ครั้งที่ 2/2566) มีรายละเอียดการ ดำเนินการ และผลการติดตามตรวจสอบดังนี้

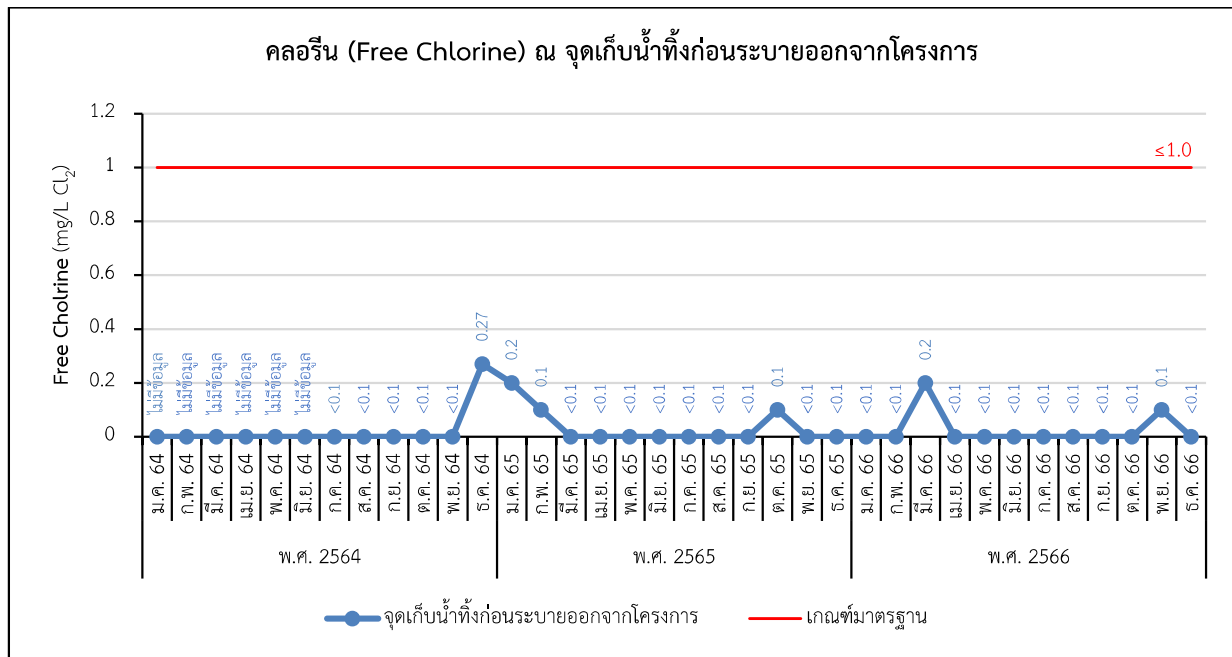
รูปที่ 3-34 เปรียบเทียบคลอรีน (Free Chlorine) จุดเก็บน้ำทิ้งก่อนระบายออกจากโครงการ  
ระหว่างปี พ.ศ. 2564 ถึง ปี พ.ศ. 2566
