บทที่ 3 ผลการติดตามตรวจสอบผลกระทบสิ่งแวดล้อม

การดำเนินงานที่ผ่านมาของโครงการเหมืองแร่หินอุตสาหกรรมชนิดหินแกรนิต เพื่ออุตสาหกรรมก่อสร้าง ของบริษัท โรงโม่หินแกรนิตไทย จำกัด ประทานบัตรที่ 33196/16245 ทำการรวบรวมผลการตรวจวัดที่เสนอในรายงานผลการปฏิบัติตามมาตรการป้องกันและแก้ไขผลกระทบสิ่งแวดล้อมและมาตรการติดตามตรวจสอบผลกระทบสิ่งแวดล้อม ในช่วงปี 2561-2565 และผลการตรวจวัดล่าสุด (เดือนธันวาคม 2566) โดยมีเงื่อนไขกำหนดให้ตรวจวัดคุณภาพสิ่งแวดล้อม ได้แก่ คุณภาพอากาศ ระดับเสียง ความสั่นสะเทือน คุณภาพน้ำผิวดิน และคุณภาพน้ำใต้ดิน ปีละ 2 ครั้ง เอกสารรับรองผลการตรวจวัดคุณภาพสิ่งแวดล้อมดังเอกสารแนบ 15 และเอกสารอนุญาตห้องปฏิบัติการดังเอกสารแนบ 16

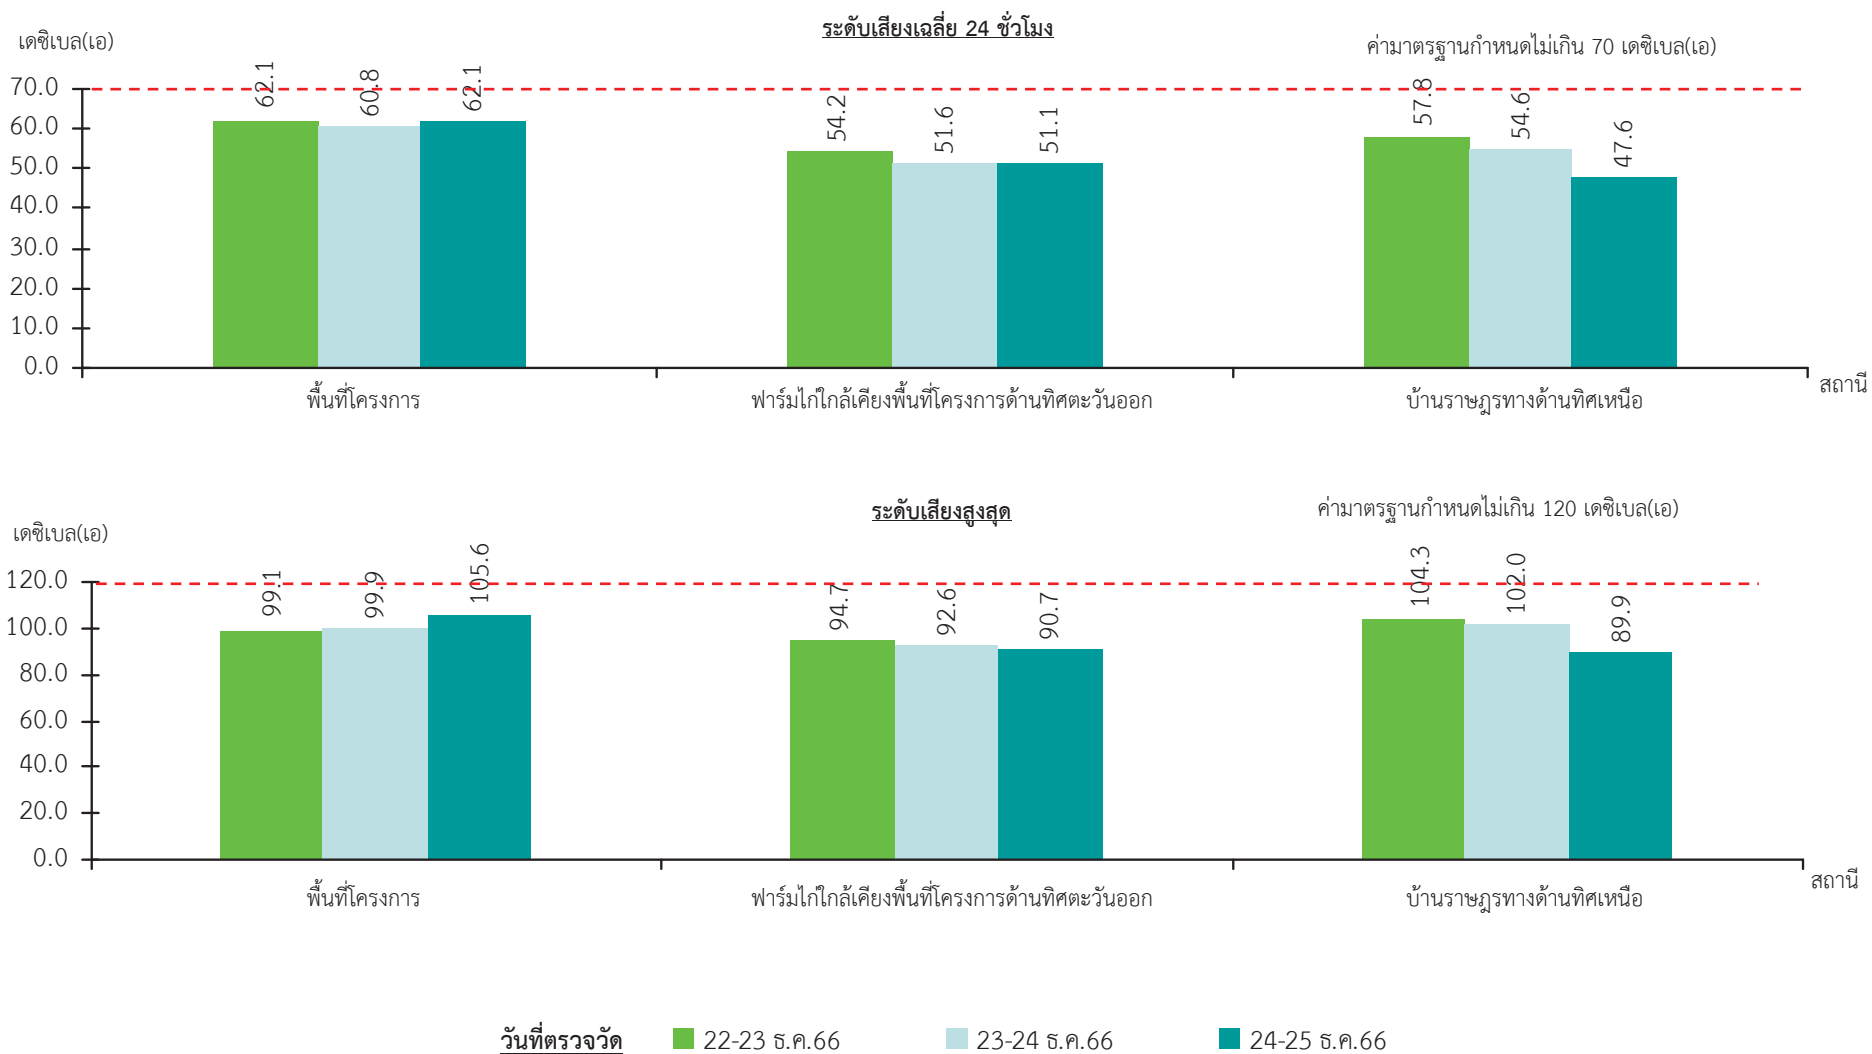
รูปที่ 3.2-2

ผลการตรวจวัดระดับเสียง ระหว่างวันที่ 22-25 ธันวาคม 2566 พื้นที่โครงการ ฟาร์มไก่ไข่เลี้ยง พื้นที่โครงการทางด้านทิศตะวันออก และบ้านราษฎรทางด้านทิศเหนือ พบว่า ผลการตรวจวัดระดับเสียงเฉลี่ย 1 ชั่วโมง แสดงดังรูปที่ 3.2-1 ส่วนผลการตรวจวัดระดับเสียงเฉลี่ย 24 ชั่วโมง และระดับเสียงสูงสุด ดังตารางที่ 3.2-1 และรูปที่ 3.2-2 มีรายละเอียดดังนี้

พื้นที่โครงการ พบว่า ระดับเสียงเฉลี่ย 24 ชั่วโมง มีค่าอยู่ในช่วง 60.8-62.1 เดซิเบล(เอ) และระดับเสียงสูงสุด มีค่าอยู่ในช่วง 99.1-105.6 เดซิเบล(เอ)

ฟาร์มไก่ไข่เลี้ยงพื้นที่โครงการด้านทิศตะวันออก พบว่า ระดับเสียงเฉลี่ย 24 ชั่วโมง มีค่าอยู่ในช่วง 51.1-54.2 เดซิเบล(เอ) และระดับเสียงสูงสุด มีค่าอยู่ในช่วง 90.7-94.7 เดซิเบล(เอ)

บ้านราษฎรทางด้านทิศเหนือ พบว่า ระดับเสียงเฉลี่ย 24 ชั่วโมง มีค่าอยู่ในช่วง 47.6-57.8 เดซิเบล(เอ) และระดับเสียงสูงสุด มีค่าอยู่ในช่วง 89.9-104.3 เดซิเบล(เอ)

ผลการตรวจวัดระดับเสียง ระหว่างวันที่ 22-25 ธันวาคม 2566

ผลการตรวจวัดระดับเสียงเฉลี่ย 24 ชั่วโมง และระดับเสียงสูงสุด ระหว่างวันที่ 22-25 ธันวาคม 2566 บริเวณสถานีตรวจวัดทั้ง 3 สถานี ได้แก่ พื้นที่โครงการ ฟาร์มไก่ไข่เลี้ยงพื้นที่โครงการทางด้านทิศตะวันออก และบ้านราษฎรทางด้านทิศเหนือ พบว่า ค่าระดับเสียงที่ตรวจวัดได้มีค่าอยู่ในเกณฑ์มาตรฐานตามประกาศคณะกรรมการสิ่งแวดล้อมแห่งชาติ ฉบับที่ 15 (พ.ศ.2540) เรื่อง กำหนดมาตรฐานระดับเสียงโดยทั่วไป ที่กำหนดค่ามาตรฐานระดับเสียงเฉลี่ย 24 ชั่วโมง และระดับเสียงสูงสุดไว้ไม่เกิน 70 และ 115 เดซิเบล(เอ) ตามลำดับ
