บทที่ 3

ผลการติดตามตรวจสอบผลกระทบสิ่งแวดล้อมสิ่งแวดล้อม ระยะดำเนินการ

ตารางที่ 3-1 แผนการติดตามตรวจสอบผลกระทบสิ่งแวดล้อม โครงการสุภาลัย ลอฟท์ สถานีตลาดพลู ระยะดำเนินการ บริษัท สุภาลัย จำกัด (มหาชน)
ระหว่างเดือนกรกฎาคม-ธันวาคม พ.ศ. 2566

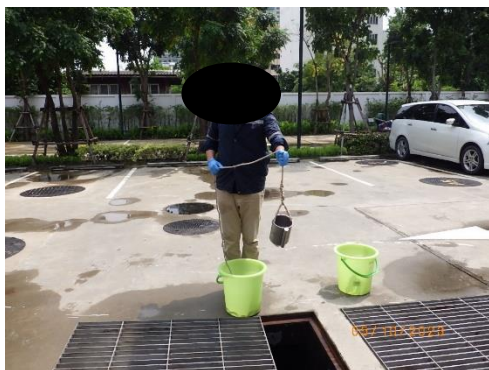
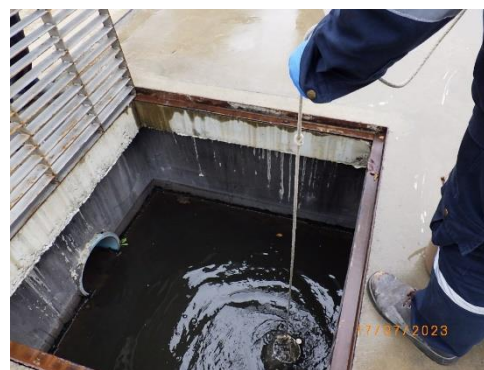
รูปที่ 3-1 สถานีเก็บตัวอย่างคุณภาพน้ำทั้งของโครงการฯ

ดำเนินการติดตามตรวจสอบคุณภาพน้ำทิ้ง จำนวน 1 สถานี คือ บ่อพักน้ำทิ้งก่อนระบายสู่ท่อระบายน้ำสาธารณะ (ดังรูปที่ 3-1)

บริเวณบ่อพักน้ำทั้งก่อนระบายสู่ท่อระบายสาธารณะ

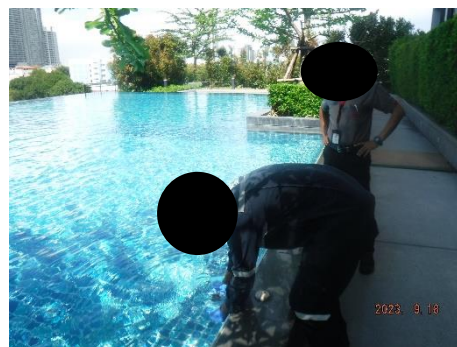
รูปที่ 3-2 สถานีเก็บตัวอย่างคุณภาพน้ำสระว่ายน้ำของโครงการฯ

ดำเนินการติดตามตรวจสอบคุณภาพน้ำในสระว่ายน้ำ จำนวน 2 สถานี (ดังรูปที่ 3-2) ได้แก่

บริเวณสระว่ายน้ำส่วนที่ตื้น

บริเวณสระว่ายน้ำส่วนที่ลึก

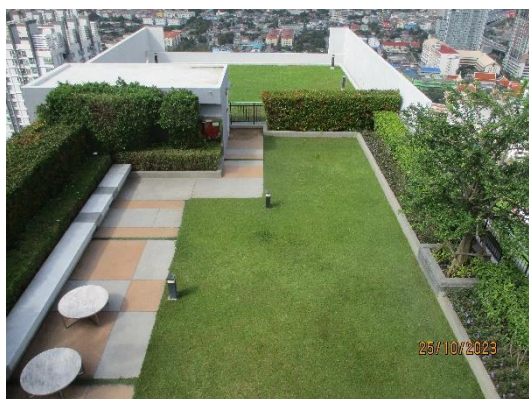
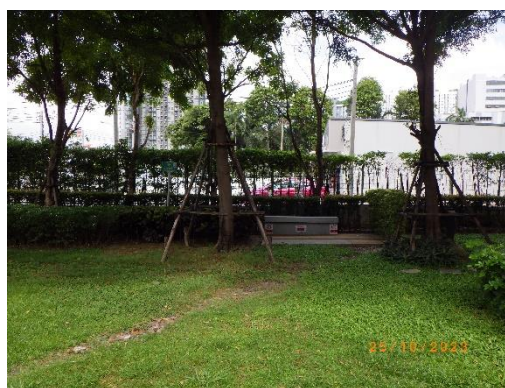
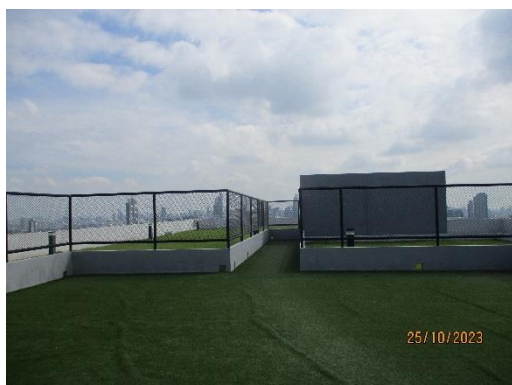
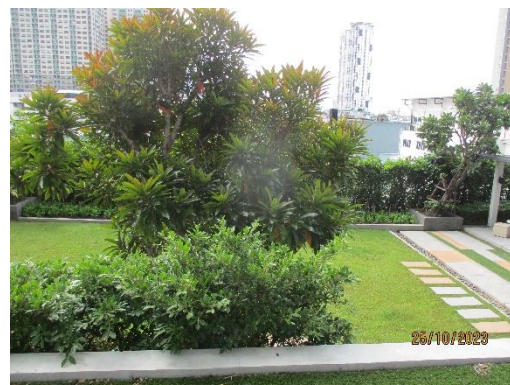
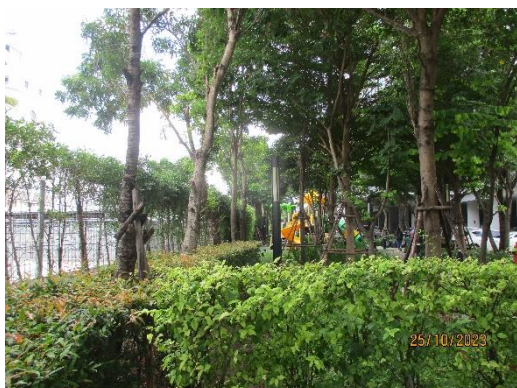
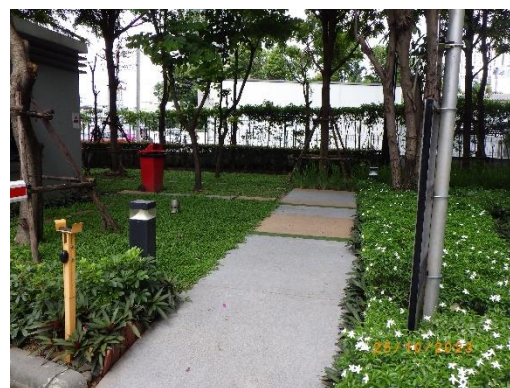
รูปที่ 3-3 การปลูกลงต้นไม้และหญ้าคลุมดินบริเวณพื้นที่โครงการฯ

โครงการฯ ได้ดำเนินการติดตามตรวจสอบการชะล้างหน้าดินของโครงการฯ โดยจัดให้มีเจ้าหน้าที่สำหรับดูแลต้นไม้ตัดแต่งกิ่ง ปลูกหญ้าคลุมดิน รวมทั้งการปลูกต้นไม้ทดแทนในส่วนที่ตาย เพื่อชะลอการชะล้างหน้าดิน และปรับปรุงพื้นที่สีเขียวของโครงการฯ ให้มีความยั่งยืนและสวยงามอยู่เสมอ นอกจากนี้ โครงการฯ ได้ดำเนินการตรวจสอบสภาพรั้วให้มีความมั่นคงแข็งแรงอยู่เสมอ โดยมีการปลูกต้นไม้เป็นแนวตลอดรั้ว และตรวจหากพบรอยแตก หรือรอยร้าว โครงการฯ จะดำเนินการปรับปรุงซ่อมแซมให้มีสภาพที่มั่นคงแข็งแรงดังเดิม โดยในระหว่างเดือนกรกฎาคม-ธันวาคม พ.ศ. 2566 ไม่พบการชำรุดของรั้วโดยรอบโครงการฯ แต่อย่างใด

โครงการฯ ดำเนินการปลูกลงต้นไม้เป็นแนวรั้วรอบกำแพงของโครงการ พร้อมทั้งจัดให้มีเจ้าหน้าที่สำหรับดูแลต้นไม้ ตัดแต่งกิ่ง รวมทั้งการปลูกลงไม้ทดแทนในส่วนที่ตาย และปรับภูมิทัศน์พื้นที่สีเขียวของโครงการให้มีความยั่งยืนและสวยงาม อยู่เสมอ เพื่อให้ร่มเงาและทำให้อากาศบริสุทธิ์แสดงดังรูปที่ 3-3

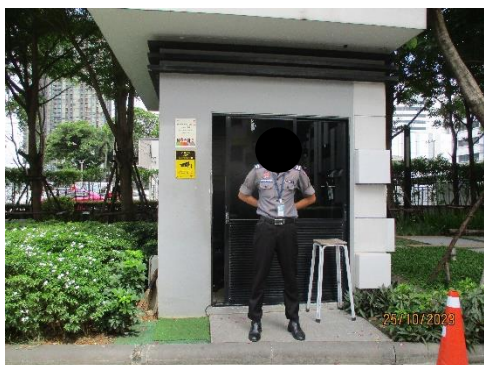
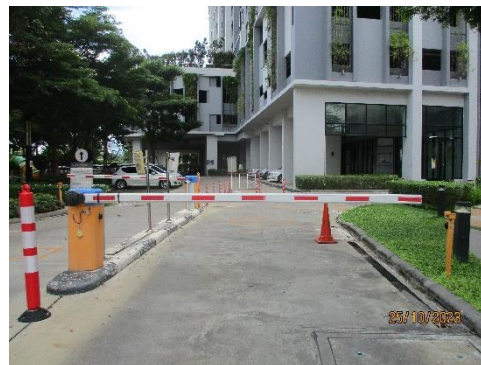
โครงการฯ ดำเนินการจัดให้มีคันชะลอความเร็ว เพื่อจำกัดความเร็วของรถที่เข้า-ออก หรือ วิ่งภายในพื้นที่โครงการฯ พร้อมกำหนดให้ยานพาหนะที่มาจอดในลานจอดรถ ต้องทำการดับเครื่องยนต์ และจัดให้มีเจ้าหน้าที่รักษาความปลอดภัยคอยอำนวยความสะดวกด้านการจราจรและกำกับดูแลความเป็นระเบียบเรียบร้อยในบริเวณลานจอดรถ พร้อมทั้งติดตั้งป้ายเตือน และสัญลักษณ์ด้านการจราจรไว้บริเวณด้านหน้าโครงการ บ่อรักษาความปลอดภัย ถนน และพื้นที่จอดรถของโครงการ ทั้งนี้หากป้ายเตือน และสัญลักษณ์ด้านการจราจรเกิดการชำรุดเสียหาย โครงการจะดำเนินการซ่อมแซม หรือ เปลี่ยนใหม่ เพื่อให้กลับมามีสภาพดีพร้อมใช้งานอยู่เสมอ แสดงดังรูปที่ 3-4 ถึง รูปที่ 3-6 นอกจากนี้ยังมีการปลูกต้นไม้เป็นแนวรั้วรอบกำแพงของโครงการ พร้อมจัดให้มีเจ้าหน้าที่ดูแลพื้นที่สีเขียวในโครงการให้มีความยั่งยืนและสวยงามอยู่เสมอแสดงดังรูปที่ 3-3

รูปที่ 3-4 เจ้าหน้าที่รักษาความปลอดภัยบริเวณทางเข้า-ออกของโครงการฯ

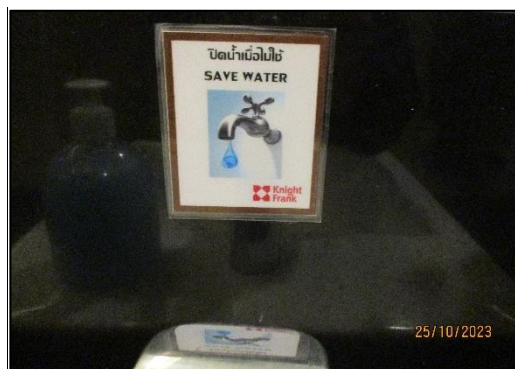
รูปที่ 3-7 การรณรงค์เรื่องการประหยัดน้ำของโครงการฯ

โครงการฯ ได้ดำเนินการบันทึกปริมาณน้ำใช้เป็นประจำทุกเดือนแสดงดังตารางที่ 3-5 และจัดให้มีถังเก็บน้ำ ได้ดิน จำนวน 2 ถัง ปริมาตรรวม 753 ลูกบาศก์เมตร และถังเก็บน้ำบนดาดฟ้า ขนาด 150 ลูกบาศก์เมตร เพื่อใช้สำหรับสำรอง น้ำใช้ภายในโครงการฯ ซึ่งเพียงพอตามที่กฎหมายกำหนดและตรวจสอบประสิทธิภาพของการรณรงค์เรื่องการประหยัดน้ำ โดยมี การติดป้ายประชาสัมพันธ์การประหยัดน้ำไว้ในลิฟต์ เพื่อให้ผู้อยู่อาศัยในโครงการฯ เกิดความตระหนักในเรื่องของการใช้น้ำ อย่างประหยัด แสดงดังรูปที่ 3-7

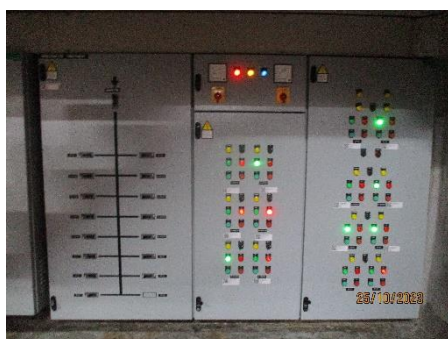
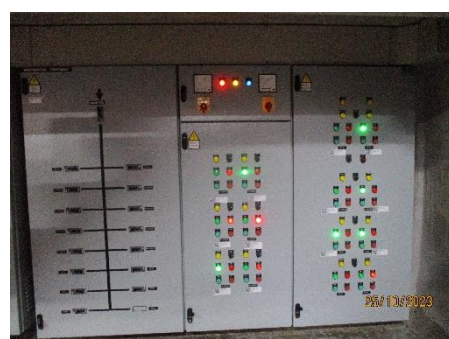
รูปที่ 3-18 ห้องระบบไฟฟ้าของโครงการฯ

โครงการฯ ดำเนินการจัดให้มีห้องระบบไฟฟ้าไว้สำหรับควบคุมดูแลและตรวจสอบระบบไฟฟ้าของโครงการฯ แสดงดังรูปที่ 3-18 และได้จัดให้มีเจ้าหน้าที่คอยตรวจสอบดูแลอุปกรณ์ไฟฟ้าต่างๆของโครงการฯ เป็นประจำ หากพบการชำรุดเสียหาย โครงการฯ จะรีบดำเนินการปรับปรุงแก้ไขให้กลับมาพร้อมใช้งาน นอกจากนี้โครงการยังทำการติดป้าย ประชาสัมพันธ์เรื่องการประหยัดไฟไว้ในลิฟต์ และรณรงค์ให้ผู้พักอาศัยใช้อุปกรณ์ที่ประหยัดพลังงานแสดงดังรูปที่ 3-19

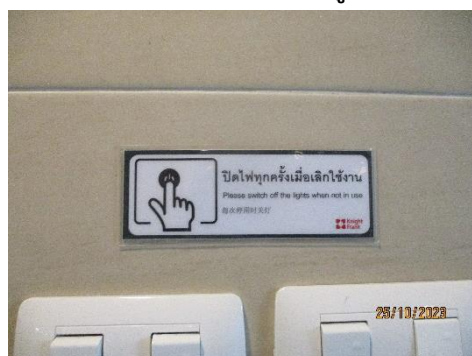
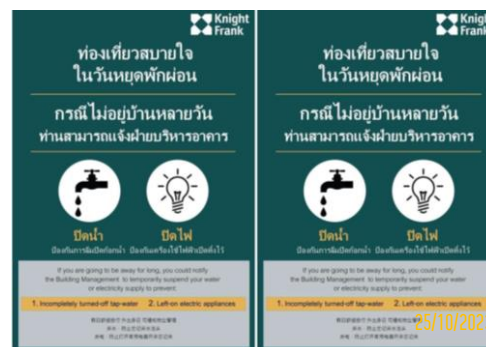
รูปที่ 3-19 การประชาสัมพันธ์เรื่องการประหยัดไฟ และการรณรงค์ใช้อุปกรณ์ประหยัดพลังงาน

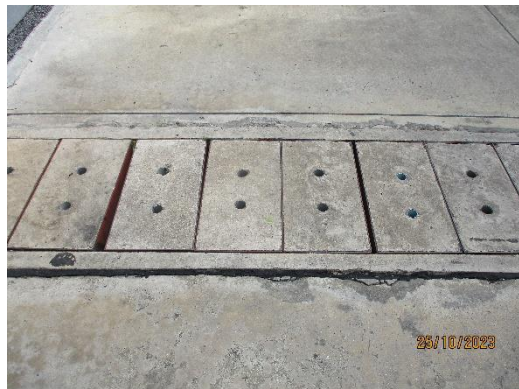
รูปที่ 3-20 รางระบายน้ำ และท่อระบายน้ำของโครงการฯ

โครงการฯ ดำเนินการจัดให้มีเจ้าหน้าที่คอยตรวจสอบดูแลรางระบายน้ำรอบโครงการฯ เป็นประจำ โดยใช้วิธีการตรวจสอบด้วยตา หากพบว่าสิ่งอุดตัน หรือ การสะสมของตะกอนดิน เศษใบไม้ หรือ เศษวัสดุอื่นๆ ที่จะกีดขวางการไหลของน้ำ จะดำเนินการขุดลอก หรือ ทำความสะอาดรางระบายน้ำทันที แสดงดังรูปที่ 3-20

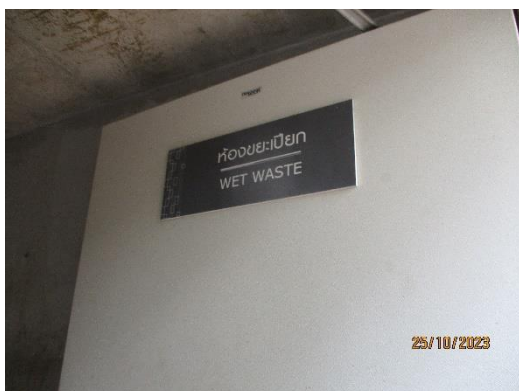
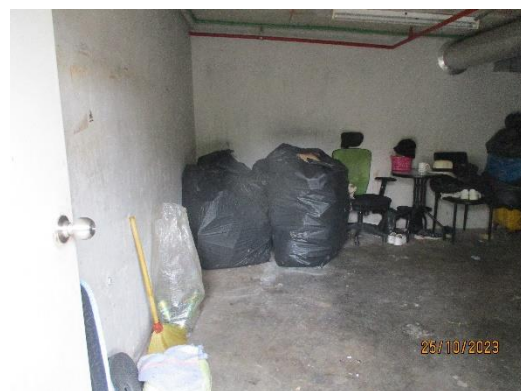
รูปที่ 3-21 ห้องพักขยะรวมของโครงการฯ

โครงการฯ ดำเนินการจัดเตรียมห้องพักมูลฝอยรวมไว้บริเวณชั้นล่างของอาคาร โดยแบ่งสัดส่วนพื้นที่อย่างเป็นระเบียบ ได้แก่ พื้นที่พักมูลฝอยเปียก มูลฝอยรีไซเคิลได้ มูลฝอยรีไซเคิลไม่ได้ และขยะอันตราย ซึ่งรองรับมูลฝอยได้ไม่น้อยกว่า 3 วัน แสดงดังรูปที่ 3-21 และได้ประสานงานสำนักงานเขตธนบุรีในการเก็บขนขยะมูลฝอยไปกำจัดอย่างถูกวิธีประจำวัน แสดงดังเอกสารแนบที่ 11

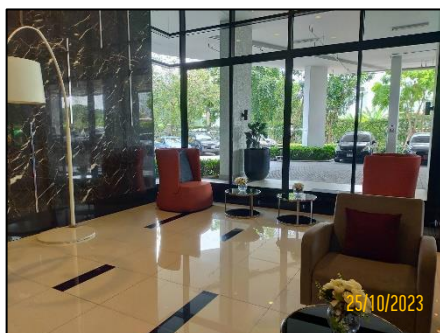
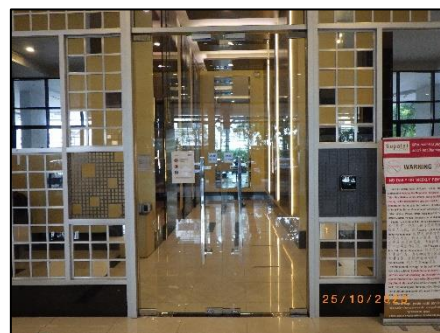
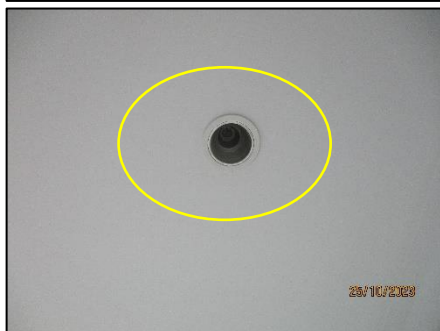
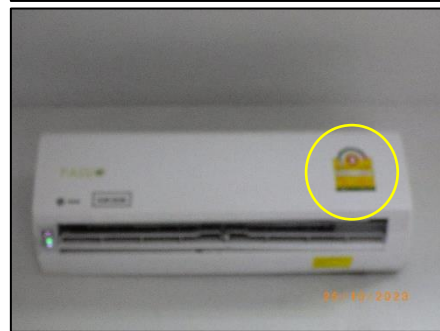
รูปที่ 3-24 การเลือกใช้อุปกรณ์ เพื่อลดการใช้พลังงาน

โครงการฯ ได้เลือกใช้อุปกรณ์ที่ประหยัดพลังงาน และมีการออกแบบอาคาร โดยจัดให้มีช่องเปิดภายในอาคาร การติดกระจกใส เพื่อให้สามารถใช้แสงสว่างจากดวงอาทิตย์ และการระบายอากาศโดยวิธีธรรมชาติ เพื่อส่งเสริมการอนุรักษ์พลังงานแสดงดังรูปที่ 3-24

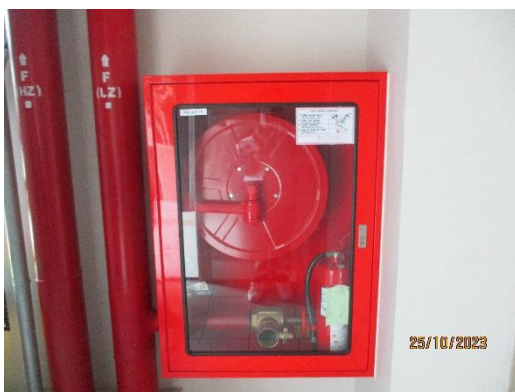
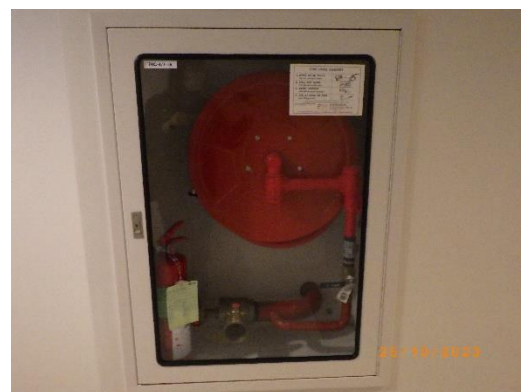
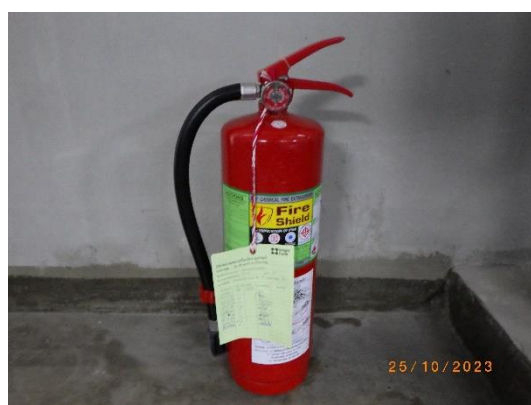
รูปที่ 3-25 ระบบแจ้งเตือน ระบบป้องกันและระงับอัคคีภัย

โครงการฯ ดำเนินการจัดให้มีระบบแจ้งเตือน ระบบป้องกันและระงับอัคคีภัย เช่น ชุดเครื่องสูบน้ำดับเพลิง ตู้เก็บสายฉีดน้ำดับเพลิง หัวรับน้ำดับเพลิงภายนอกอาคาร เครื่องดับเพลิงเคมี หัวกระจายน้ำดับเพลิงอัตโนมัติ (Sprinkler) และลิฟต์ดับเพลิง เป็นต้น พร้อมทั้งมีการตรวจสอบอุปกรณ์ต่างๆ เป็นประจำทุกเดือน แสดงดังรูปที่ 3-25

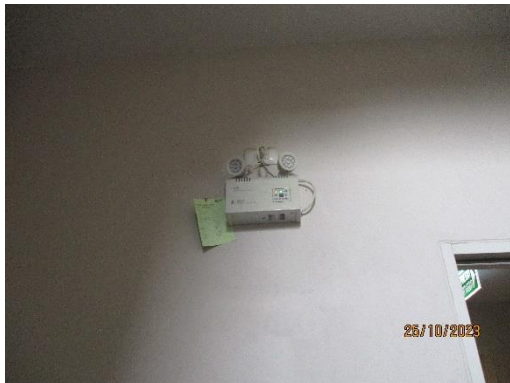
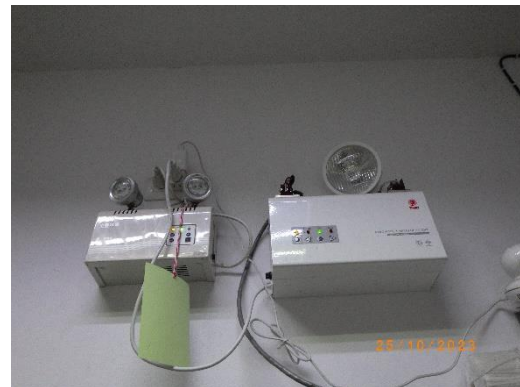
รูปที่ 3-26 ไฟฟ้าสำรองของโครงการฯ

โครงการฯ ได้ดำเนินการติดตั้งไฟฟ้าสำรองสำหรับใช้งานในกรณีฉุกเฉิน บริเวณทางเดินหนีไฟ และจุดต่างๆ ของโครงการ พร้อมทั้งมีการตรวจสอบการใช้งานของระบบไฟฟ้าสำรองอยู่เสมอแสดงดังรูปที่ 3-26

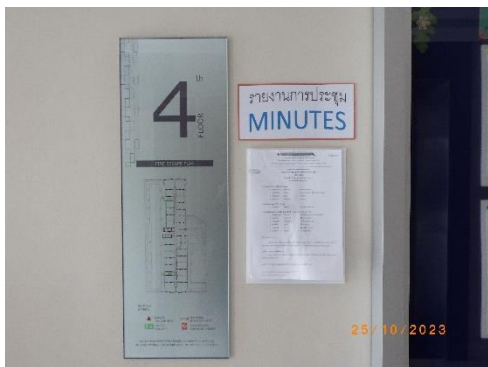
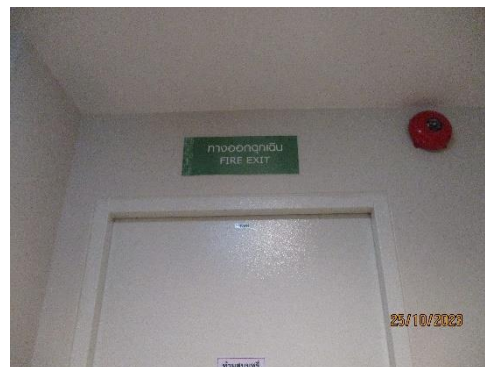
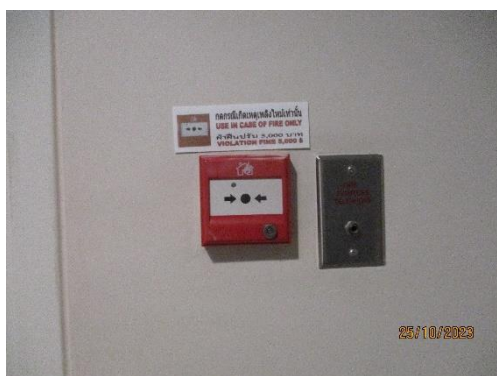
รูปที่ 3-27 ป้ายเครื่องหมายแสดงทางหนีไฟ และแผนผังเส้นทางหนีไฟ

โครงการฯ ดำเนินการให้มีป้ายเครื่องหมายแสดงทางหนีไฟ และแผนผังเส้นทางหนีไฟของแต่ละชั้นบริเวณหน้าลิฟต์และชั้นอาคารจอดรถประจำทุกชั้น โดยตรวจสอบให้มีสภาพดี และมองเห็นได้ชัดเจนแสดง ดังรูปที่ 3-27

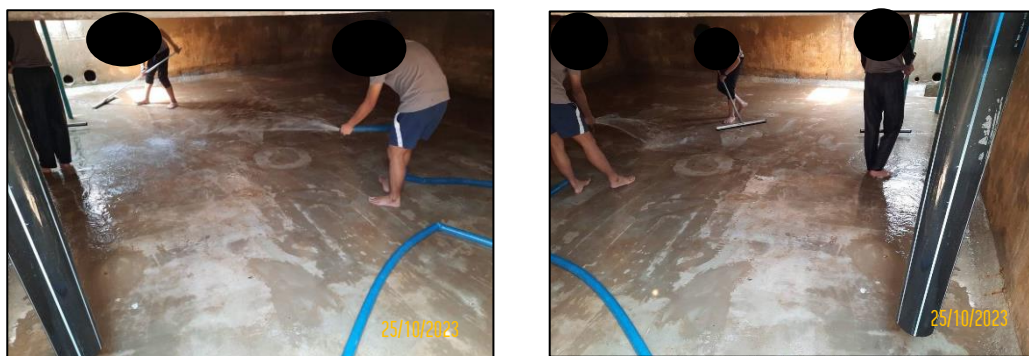
รูปที่ 3-28 การตรวจสอบและทำความสะอาดถังสำรองน้ำใช้

โครงการฯ ดำเนินการจัดให้มีระบบแจ้งเตือน ระบบป้องกันและระงับอัคคีภัย เช่น ชุดเครื่องสูบน้ำดับเพลิง ตู้เก็บสายฉีดน้ำดับเพลิง หัวรับน้ำดับเพลิงภายนอกอาคาร เครื่องดับเพลิงเคมี หัวกระจายน้ำดับเพลิงอัตโนมัติ (Sprinkler) และลิฟต์ดับเพลิง เป็นต้น พร้อมทั้งมีการตรวจสอบอุปกรณ์ต่างๆ เป็นประจำทุกเดือน แสดงดังเอกสารแนบที่ 16 นอกจากนี้ โครงการฯ ยังมีแผนการดำเนินการตรวจสอบรอยรั่วซึม และทำความสะอาดถังน้ำสำรอง เพื่อใช้ในการสำรองน้ำสำหรับดับเพลิง โดยโครงการฯ ได้มีการตรวจสอบและทำความสะอาดถังสำรองน้ำใช้เมื่อวันที่ 26 กันยายน พ.ศ. 2566 แสดงดังรูปที่ 3-28

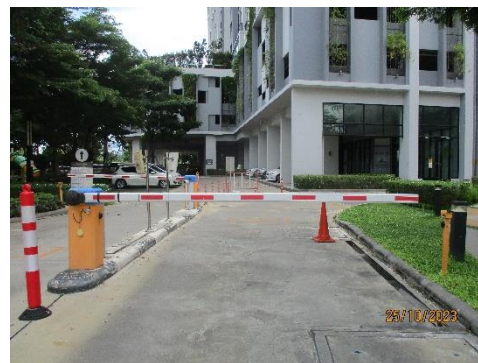
โครงการฯ ดำเนินการจัดให้มีการเจ้าหน้าที่รักษาความปลอดภัยตรวจสอบการเข้า-ออก ของผู้อยู่อาศัยในโครงการฯ และผู้มาติดต่อตลอด 24 ชั่วโมง ซึ่งผู้อยู่อาศัยที่มีรถยนต์ทางโครงการได้จัดให้มีคีย์ไว้การ์ดสำหรับนารถเข้า-ออกโครงการฯ และสำหรับผู้มาติดต่อจะต้องทำการแลกบัตรกับเจ้าหน้าที่ที่ป้อมรักษาความปลอดภัยบริเวณด้านหน้าของโครงการฯ ก่อนเข้าพื้นที่โครงการฯ หากนารถยนต์มาด้วยทางโครงการได้จัดพื้นที่ไว้สำหรับผู้มาติดต่อโดยเฉพาะซึ่งอยู่ด้านหลังของโครงการฯ โดยแยกจากพื้นที่จอดรถของผู้อยู่อาศัยในโครงการฯ พร้อมทั้งมีการติดตั้งกล้องวงจรปิด (CCTV) บริเวณทางเข้า-ออกโครงการฯ และบริเวณชั้นจอดรถ เพื่อความปลอดภัยและบันทึกภาพการเข้า-ออกของรถแสดงดังรูปที่ 3-29

รูปที่ 3-29 เจ้าหน้าที่รักษาความปลอดภัยตรวจสอบการเข้า-ออก

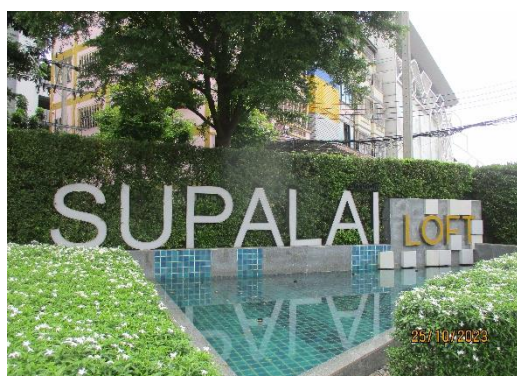
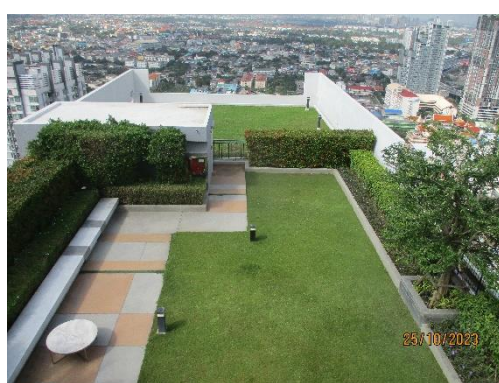
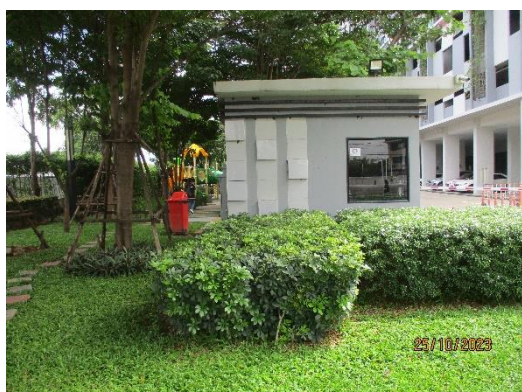
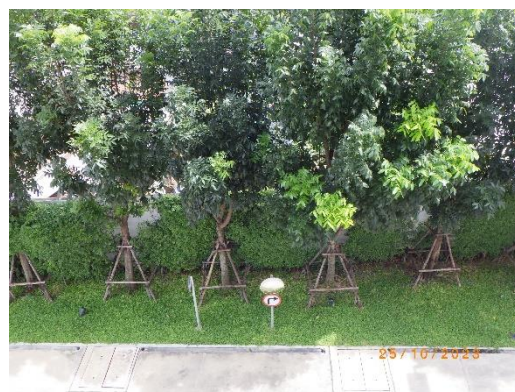
โครงการฯ ดำเนินการจัดให้มีพื้นที่สีเขียวโดยรอบพื้นที่โครงการฯ ได้แก่ บริเวณชั้นล่าง ชั้นที่ 4 และ ชั้น 35 (R) โดยได้ปลูกไม้ประดับ หญ้าคลุมดิน และไม้ยืนต้น เพื่อให้ร่มเงา และเป็นทัศนียภาพที่สวยงามของพื้นที่อยู่อาศัย นอกจากนี้ได้จัดให้มีเจ้าหน้าที่สำหรับดูแลต้นไม้ ตัดแต่งกิ่ง ใส่ปุ๋ย รวมทั้งการปลูกต้นไม้ทดแทนในส่วนที่ตายด้วย แสดงดังรูปที่ 3-30

รูปที่ 3-30 พื้นที่สีเขียวโดยรอบพื้นที่โครงการฯ
