รายงานแผนและผลการดำเนินงานด้านการฟื้นฟูพื้นที่ทำเหมือง

โครงการเหมืองแร่หินอุตสาหกรรมชนิดหินแกรนิต เพื่ออุตสาหกรรมก่อสร้าง
ของบริษัท สยามสโตน แอ็กกริเกรท จำกัด
ประธานบัตรที่ 33182/15788

ตั้งอยู่ที่ หมู่ที่ 3 ตำบลคลองแก้ว อำเภอบ้านบึง จังหวัดชลบุรี

ผลการดำเนินงานด้านการฟื้นฟูพื้นที่จากการทำเหมืองช่วงที่ ๔ ปีที่ ๑ พ.ศ. ๒๕๖๖

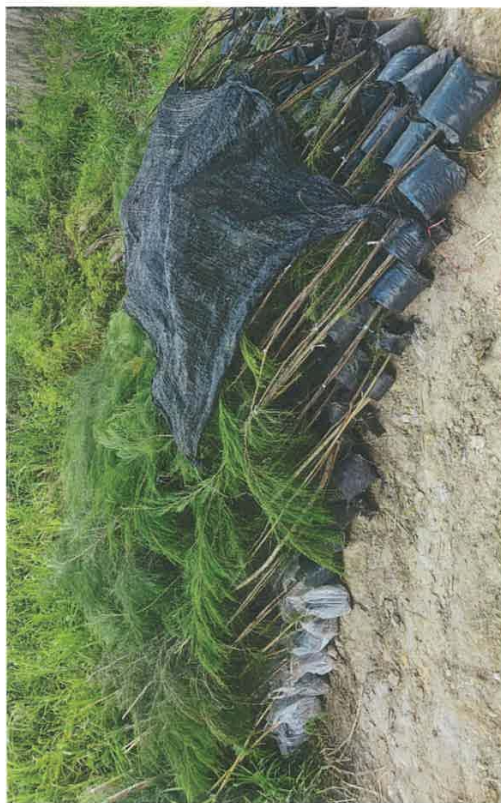
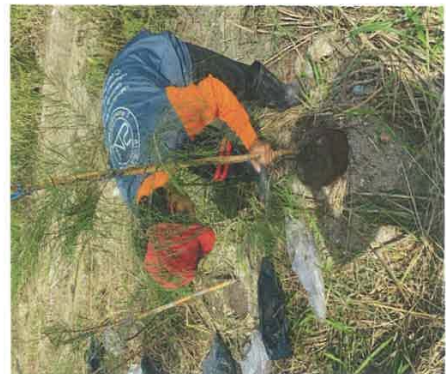
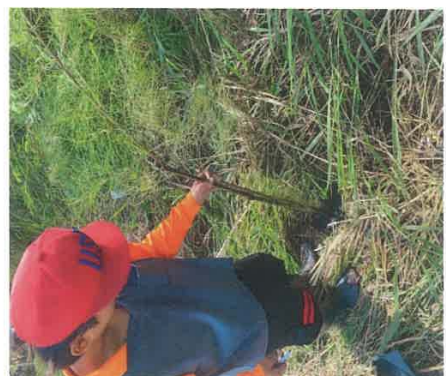
ตำแหน่งแสดงผลการดำเนินงานด้านการฟื้นฟูพื้นที่จากการทำเหมืองช่วงที่ ๔ ปีที่ ๑ พ.ศ. ๒๕๖๖

- ปลูกต้นสนประดิพัทธ์บริเวณทิศเหนือของประทานบัตร เนื้อที่ ๑ ไร่ จำนวน ๔๐๐ ต้น

- ในชวปี ๒๕๖๖ ทางโครงการได้มีการปลูกต้นสนประติพัทธ์จำนวน ๔๐๐ ต้น บริเวณทิศเหนือของประทานบัตร เพื่อทดแทนต้นสนเดิมที่ตายไป เนื่องจากได้เกิดเหตุการณ์ชาวบ้านได้เผาถ่านแล้วไฟได้ไหม้ลุกลามมาโดนต้นสนประติพัทธ์จนได้รับความเสียหาย ระยะทางรวมทั้งสิ้น ๒๕๐ เมตร สำหรับการปลูกต้นไม้บริเวณขั้นบันไดผ่านการทำการทำเหมืองระดับ ๕๐-๕๐ ม.(รทก.) ยังไม่ได้ดำเนินการ เนื่องจากการทำเหมืองยังคงดำเนินการไม่เต็มที่ที่สุดท้ายของพื้นที่การทำเหมืองได้และเนื่องจากพื้นที่ดังกล่าวยังมีกิจกรรมการพัฒนาและเก็บกองเปลือกดิน

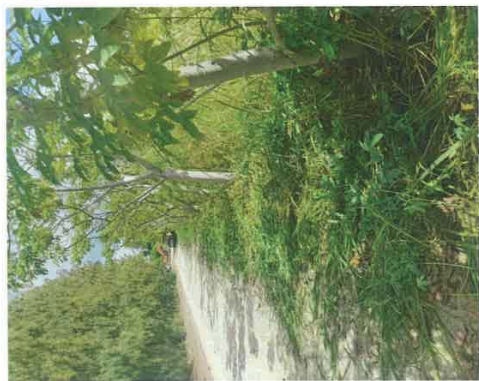
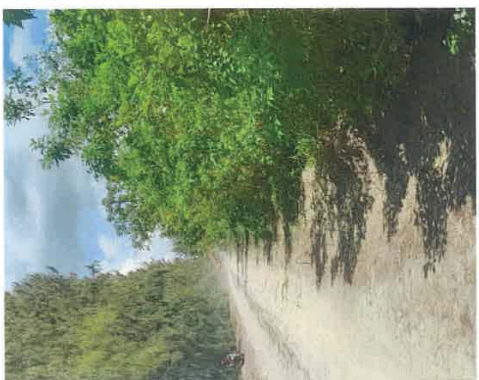
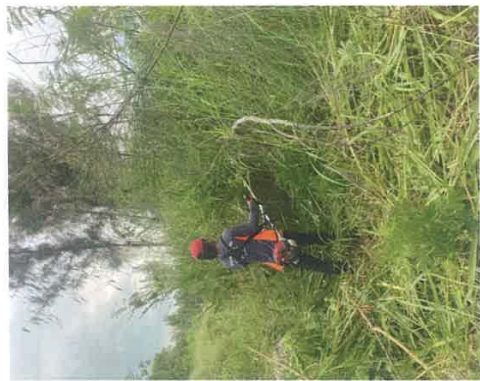
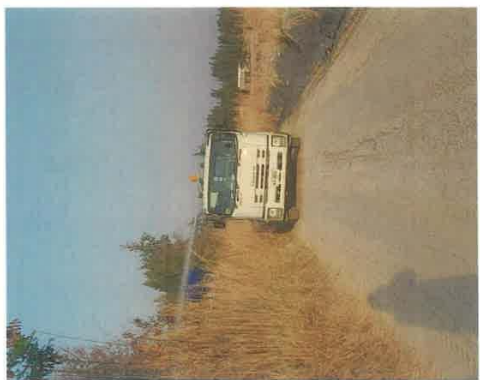
๒. การดูแลบำรุงรักษาต้นไม้บริเวณคันดินโดยรอบพื้นที่

- ดูแลบำรุงรักษาดำเนินการไม่ เช่น ต้นสนประติพัทธ์ บริเวณคันดินทางด้านทิศเหนือ, ทิศใต้ และทิศตะวันตกให้เจริญเติบโตได้ดียิ่งขึ้น
