ผลการปฏิบัติตามมาตรการติดตามตรวจสอบคุณภาพสิ่งแวดล้อม

โครงการเหมืองแร่อุตสาหกรรมชนิดหินปูน เพื่ออุตสาหกรรมก่อสร้าง คำขอประทานบัตรที่ 2/2558 ของห้างหุ้นส่วนจำกัด พีรพลศิลา ร่วมแผนผังโครงการทำเหมืองเดียวกันกับคำขอประทานบัตรที่ 3/2558 ของห้างหุ้นส่วนจำกัด ธนบดีศิลา ได้ดำเนินการสรุปผลการปฏิบัติตามมาตรการติดตามตรวจสอบคุณภาพสิ่งแวดล้อม ระหว่างเดือนกรกฎาคม-ธันวาคม 2566 ซึ่งครอบคลุมปัจจัยทางสิ่งแวดล้อม ได้แก่

รายงานผลการปฏิบัติตามมาตรการป้องกันและแก้ไขผลกระทบสิ่งแวดล้อมและมาตรการติดตามตรวจสอบผลกระทบสิ่งแวดล้อม
โครงการเหมืองแร่หินอุตสาหกรรมชนิดหินปูน เพื่ออุตสาหกรรมก่อสร้าง ค่าขอบเขตงานบัตรที่ 2/2558 ของทางหุ้นส่วนจำกัด พีพีพลีลา
ร่วมแผนผังโครงการทำเหมืองเดียวกันกับค่าขอบเขตงานบัตรที่ 3/2558 ของทางหุ้นส่วนจำกัด ธนดีศิลา ระหว่างเดือนกรกฎาคม-ธันวาคม 2566

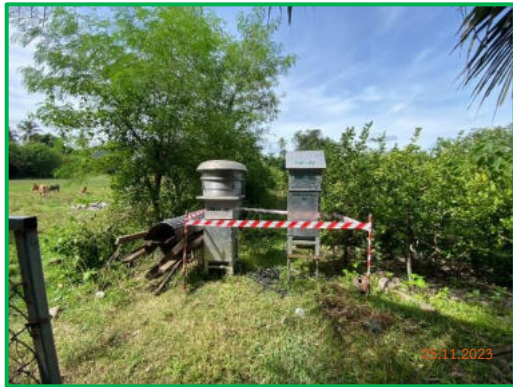
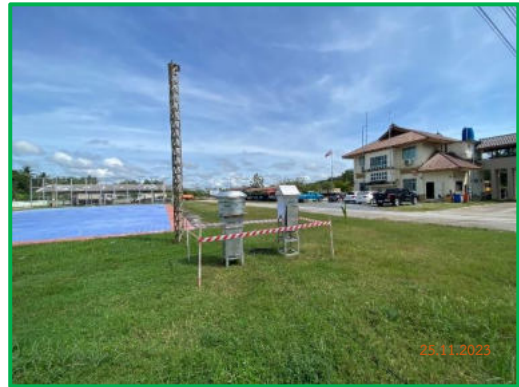
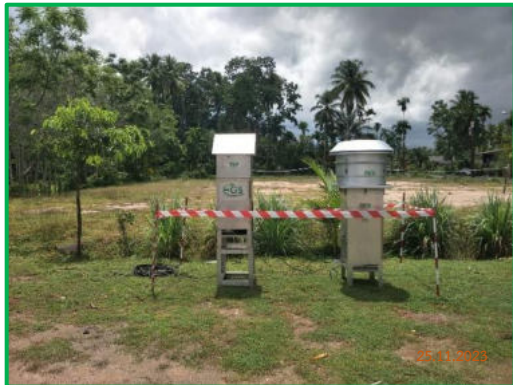
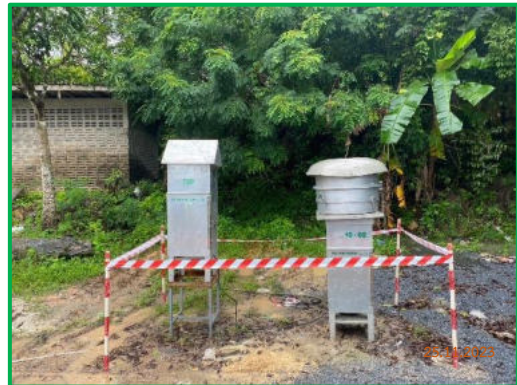
ภาพที่ 3-1 แสดงการตรวจวัดคุณภาพอากาศ

ดำเนินการตรวจวัดคุณภาพอากาศ จำนวน 4 สถานี ได้แก่ บ้านลิดล บ้านบาตัน บ้านกูปะ และโรงโม่หิน หจก. พีรพลศิลา (รูปที่ 3-1 และภาพที่ 3-1) วิธีการตรวจวัดคุณภาพอากาศได้ดำเนินการตามวิธีมาตรฐานตามประกาศคณะกรรมการสิ่งแวดล้อมแห่งชาติ ฉบับที่ 24 (พ.ศ. 2547) เรื่อง กำหนดมาตรฐานคุณภาพอากาศในบรรยากาศโดยทั่วไปมีรายละเอียดดังตารางที่ 3-3

บ้านลิดล

บ้านบาตัน

บ้านกูเบ

โรงโม่หิน หจก.พีรพล

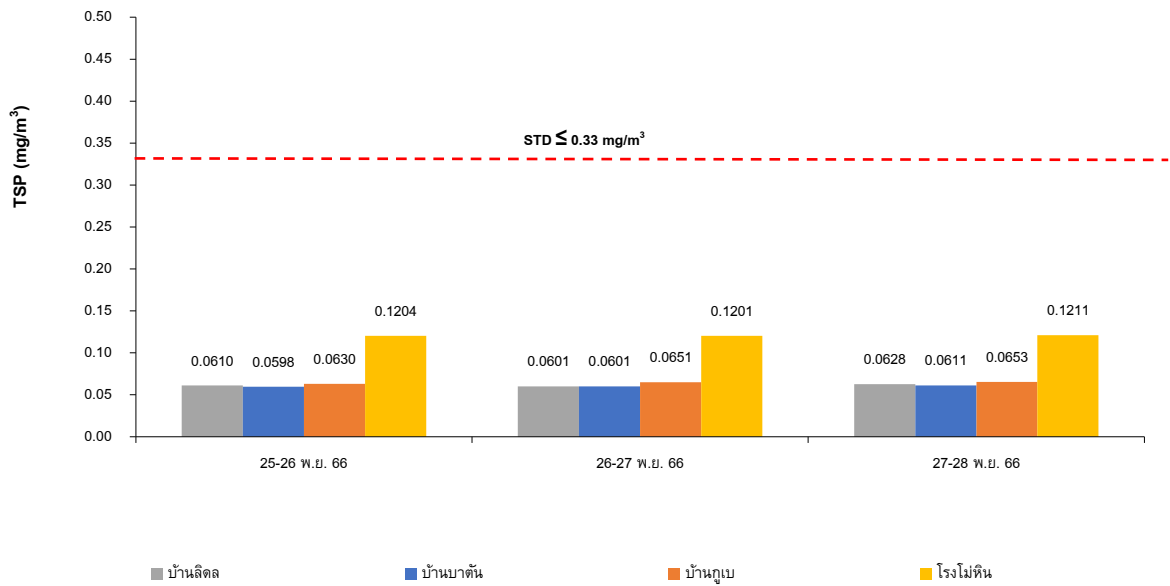
รูปที่ 3-2 กราฟแสดงผลการตรวจวัดคุณภาพอากาศ

ผลการตรวจวัดคุณภาพอากาศของโครงการเหมืองแร่หินอุตสาหกรรมชนิดหินปูน เพื่ออุตสาหกรรมก่อสร้าง ค่าขอประทานบัตรที่ 2/2558 ของห้างหุ้นส่วนจำกัด พีรพลศิลา ร่วมแผนผังโครงการทำเหมืองเดียวกันกับคำขอประทานบัตรที่ 3/2558 ของห้างหุ้นส่วนจำกัด ธนบดีศิลา ระหว่างเดือนกรกฎาคม-ธันวาคม 2566 (ครั้งที่ 1/2564) ซึ่งทำการตรวจวัดระหว่างวันที่ 25-28 พฤศจิกายน 2566 จำนวน 4 สถานี ได้แก่ บ้านลิดล, บ้านบาตัน, บ้านกุเบ และโรงโม่หินหจก. พีรพลศิลา โดยมีรายละเอียดผลการตรวจวัดดังนี้ (ตารางที่ 3-4 และรูปที่ 3-2 รายละเอียดผลการตรวจวัดแสดงดังภาคผนวก 3)

ผลการตรวจวัดคุณภาพอากาศของโครงการเหมืองแร่หินอุตสาหกรรมชนิดหินปูน เพื่ออุตสาหกรรมก่อสร้าง ค่าขอประทานบัตรที่ 2/2558 ของห้างหุ้นส่วนจำกัด พีรพลศิลา ร่วมแผนผังโครงการทำเหมืองเดียวกันกับคำขอประทานบัตรที่ 3/2558 ของห้างหุ้นส่วนจำกัด ธนบดีศิลา ซึ่งทำการตรวจวัดระหว่างวันที่ 25-28 พฤศจิกายน 2566 จำนวน 4 สถานี ได้แก่ บ้านลิดล, บ้านบาตัน, บ้านกุเบ และโรงโม่หิน หจก. พีรพลศิลา พบว่าทุกจุดตรวจวัดมีค่าอยู่ในเกณฑ์มาตรฐานที่หนด ตามเกณฑ์มาตรฐานตามประกาศคณะกรรมการสิ่งแวดล้อมแห่งชาติ ฉบับที่ 24 (พ.ศ. 2547) เรื่อง กำหนดมาตรฐานคุณภาพอากาศในบรรยากาศโดยทั่วไป

ฝุ่นละอองรวมหรือฝุ่นละอองขนาดไม่เกิน 100 ไมครอน (TSP)

ฝุ่นละอองขนาดไม่เกิน 10 ไมครอน (PM₁₀)

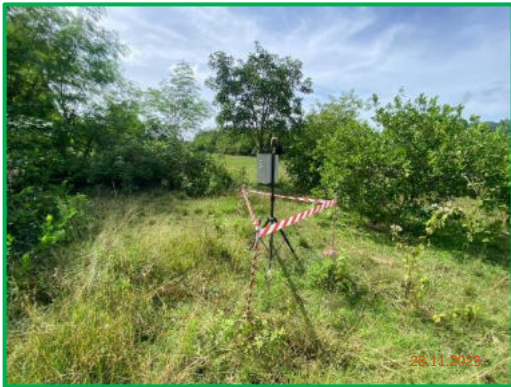
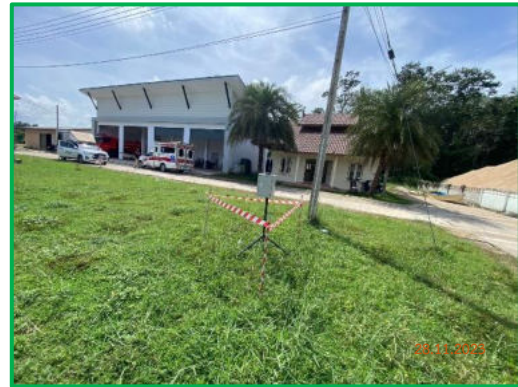
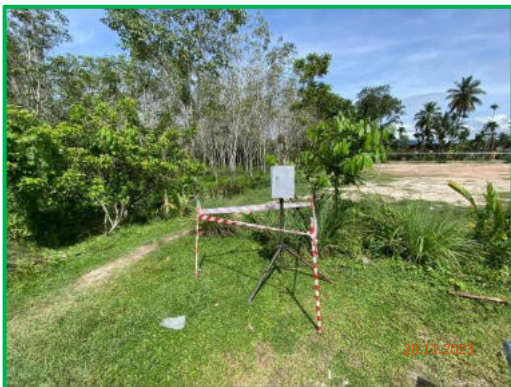
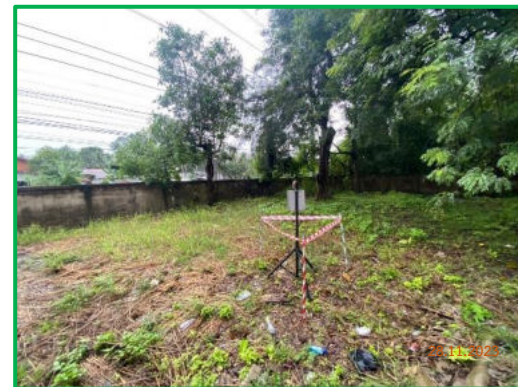
ภาพที่ 3-2 ผลการตรวจวัดระดับเสียง

ดำเนินการตรวจวัดระดับเสียง จำนวน 4 สถานี ซึ่งเป็นสถานีเดียวกันกับสถานีตรวจวัดคุณภาพอากาศ ได้แก่ บ้านลิดล บ้านบาตัน บ้านกูเบ และโรงโม่หิน หจก. พีรพลศิลา (รูปที่ 3-1 และภาพที่ 3-2) วิธีการตรวจวัดระดับเสียงได้ดำเนินการตามประกาศกระทรวงทรัพยากรธรรมชาติและสิ่งแวดล้อม เรื่อง กำหนดมาตรฐานควบคุมระดับเสียงและความสั่นสะเทือนจากการทำเหมืองหิน (พ.ศ. 2548) มีรายละเอียด ดังตารางที่ 3-6 ดังนี้

บ้านลิดล

บ้านบาตัน

บ้านกูเบ

โรงโม่หิน หจก. พีรพลศิลา

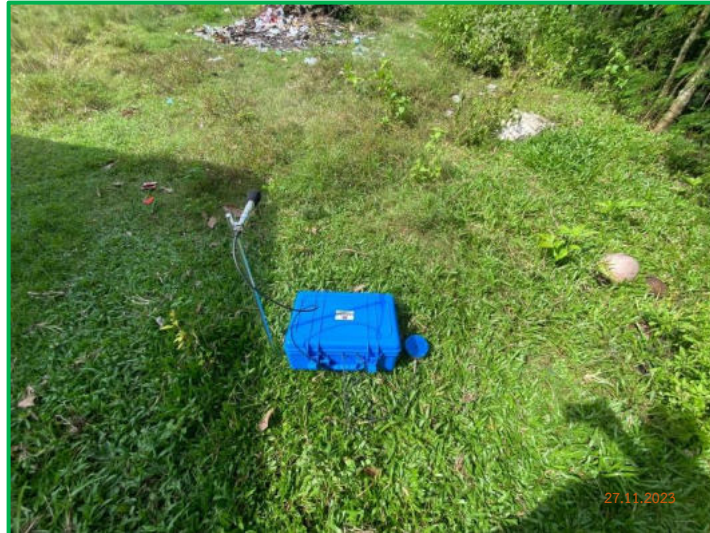
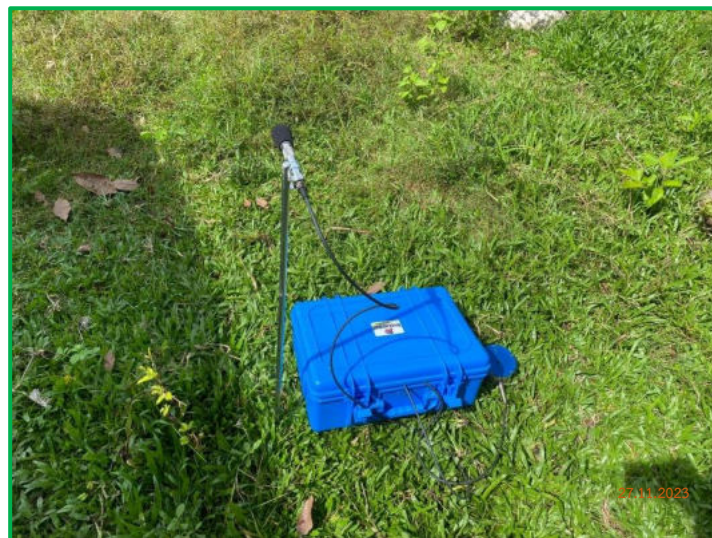
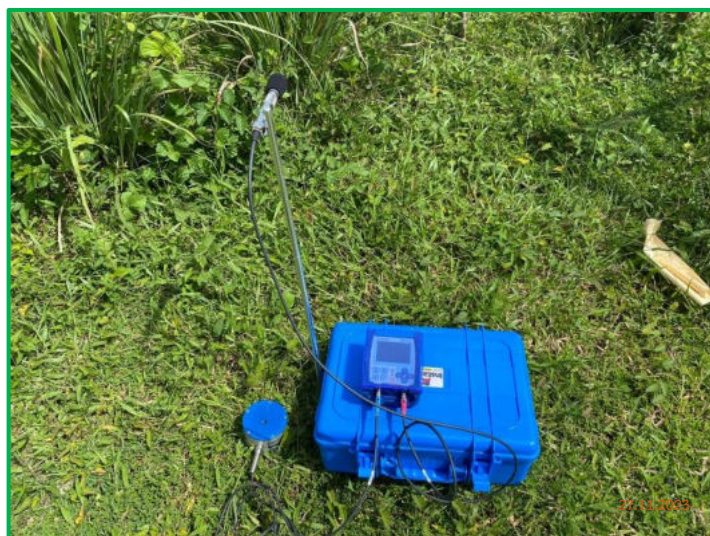
ภาพที่ 3-3 การตรวจวัดแรงสั่นสะเทือน

ดำเนินการตรวจวัดแรงสั่นสะเทือน จำนวน 3 สถานี ได้แก่ บ้านหลังที่ใกล้ที่สุดทางทิศตะวันออก, แหล่งโบราณสถานภาพเขียนสีเขาเยลาทางด้านทิศใต้ และแหล่งโบราณสถานภาพเขียนสีเขาเยลาทางด้านทิศตะวันตกเฉียงใต้ (รูปที่ 3-1 และภาพที่ 3-3) รายละเอียดการตรวจวัดแรงสั่นสะเทือนได้ดำเนินการตามประกาศกระทรวงทรัพยากรธรรมชาติและสิ่งแวดล้อม เรื่อง กำหนดมาตรฐานควบคุมระดับเสียงและความสั่นสะเทือนจากการทำเหมืองหิน (พ.ศ. 2548) มีรายละเอียด ดังตารางที่ 3-9 ดังนี้

จากผลการตรวจวัดแรงสั่นสะเทือนของโครงการเหมืองแร่หินอุตสาหกรรมชนิดหินปูน
เพื่ออุตสาหกรรมก่อสร้าง คำขอประทานบัตรที่ 2/2558 ของห้างหุ้นส่วนจำกัด พีรพลศิลา ร่วมแผนผังโครงการทำ
เหมืองเดียวกันกับคำขอประทานบัตรที่ 3/2558 ของห้างหุ้นส่วนจำกัด ธนบดีศิลา ระหว่างเดือน
กรกฎาคม-ธันวาคม 2566 (ครั้งที่ 2/2566) ซึ่งทำการตรวจวัดแรงสั่นสะเทือนในวันที่ 27 พฤศจิกายน 2566
จำนวน 3 สถานี ได้แก่ บ้านหลังที่ใกล้ที่สุดทางทิศตะวันออก แหล่งโบราณสถานภาพเขียนสีเขาเยลาทางด้านทิศ
ใต้ และแหล่งโบราณสถานภาพเขียนสีเขาเยลาทางด้านทิศตะวันตกเฉียงใต้ พบว่า ความเร็วอนุภาคสูงสุดที่
ตรวจวัดได้บริเวณบ้านหลังที่ใกล้ที่สุดทางทิศตะวันออก ไม่มีค่าใดเกินเกณฑ์มาตรฐานความสั่นสะเทือนจากการทำ
เหมืองหิน พ.ศ. 2548 (ตารางที่ 3-12) ส่วนแรงอัดอากาศขณะระเบิดที่ตรวจวัดได้จากบริเวณบ้านหลังที่ใกล้ที่สุด
ทางทิศตะวันออก พบว่า มีค่าเท่ากับ 103.0 เดซิเบล ซึ่งอยู่ในเกณฑ์มาตรฐานความปลอดภัยของ USBM RI8485
(1980) ที่กำหนดไว้ไม่เกิน 133 เดซิเบล

บ้านหลังที่ไกลที่สุดทางทิศตะวันออก

แหล่งโบราณสถานภาพเขียนสีเขาชะลาทางด้านทิศใต้

แหล่งโบราณสถานภาพเขียนสีเขาชะลาทางด้านทิศตะวันตกเฉียงใต้

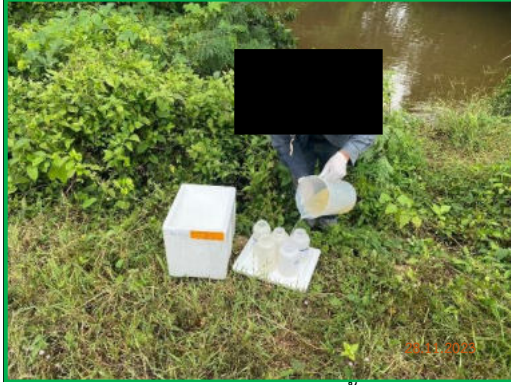
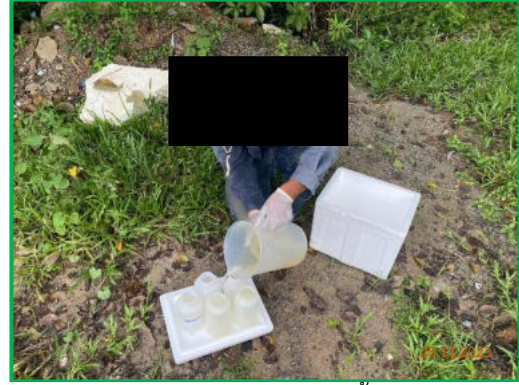
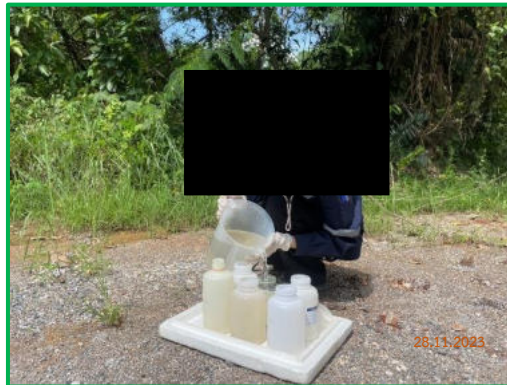
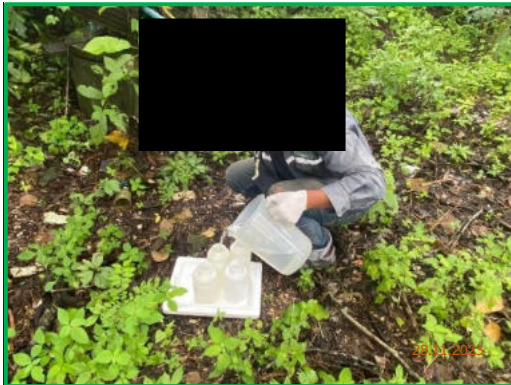
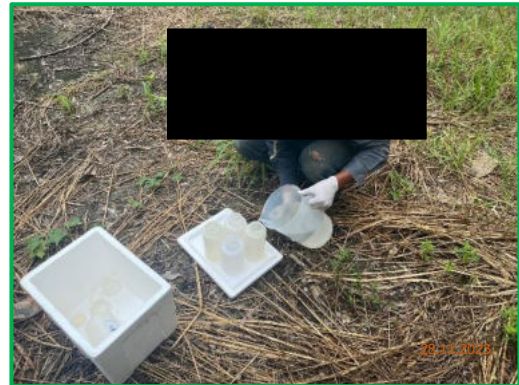
สำหรับการดำเนินการ ระหว่างเดือนกรกฎาคม-ธันวาคม 2566 ได้ดำเนินการเก็บตัวอย่างคุณภาพน้ำ เมื่อวันที่ 28 พฤศจิกายน 2566 (ภาพที่ 3-4) โดยมีรายละเอียดผลการตรวจวิเคราะห์แสดงดังตารางที่ 3-14 ถึงตารางที่ 3-17 และรูปที่ 3-7 ถึง รูปที่ 3-10

ห้วยลูโปะลาชะ (ต้นน้ำ)

ห้วยลูโปะลาชะ (ท้ายน้ำ)

บ่อดักตะกอนของโครงการ

ก. คุณภาพน้ำผิวดิน

บ้านลิดล

บ้านบาตัน

ข. คุณภาพน้ำใต้ดิน

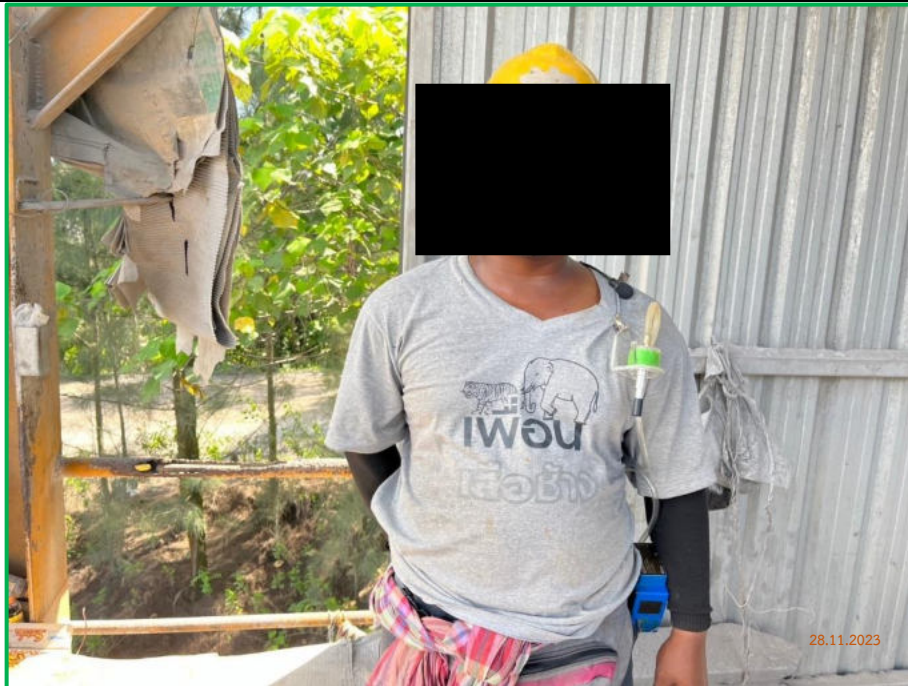
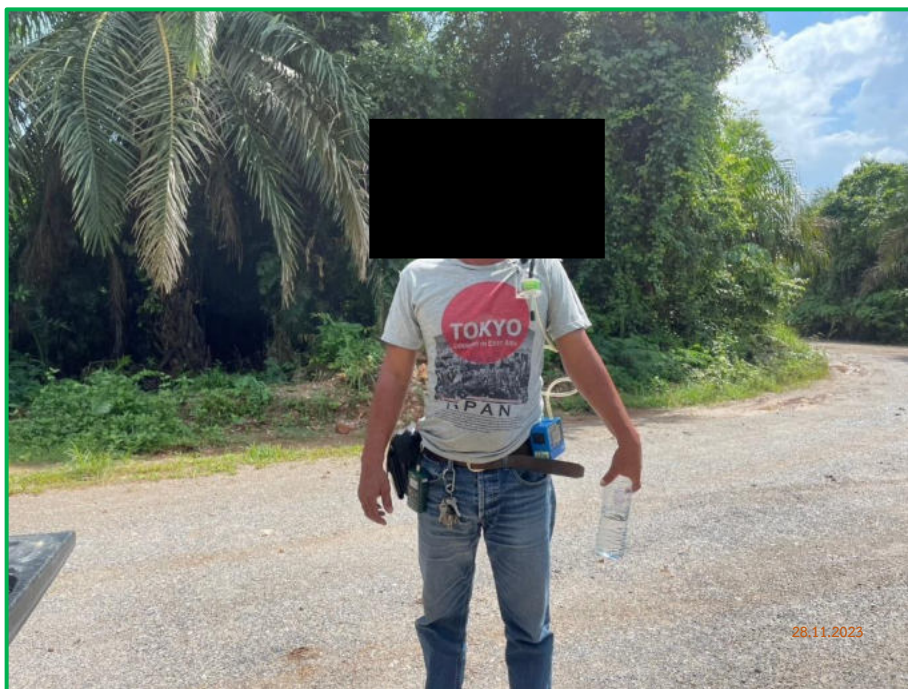
ภาพที่ 3-5 แสดงการตรวจวัดปริมาณฝุ่นละอองขนาดเล็ก (Respirable Dust) ปริมาณเสียงสะสม
(Noise Dosimeter) ที่ตัวบุคคลของพนักงานในขณะปฏิบัติงาน

ลำดับ	พื้นที่	หน่วย	ผลการตรวจวิเคราะห์	มาตรฐาน ^{1/}
1	พนักงานหน้าเหมือง/บริเวณโรงโม่ พนักงาน : [REDACTED]	เดซิเบล (เอ)	82.5	≤85
2	โรงโม่หิน พนักงาน : [REDACTED]	เดซิเบล (เอ)	87.3	≤85

โรงโม่หิน พนักงาน : [REDACTED]

พนักงานหน้าเหมือง/บริเวณโรงโม่ พนักงาน : [REDACTED]

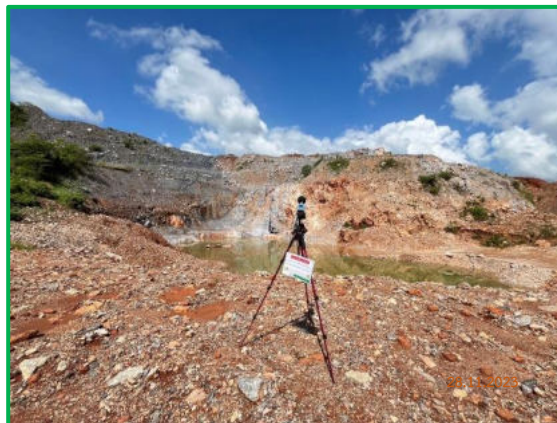
ภาพที่ 3-6 แสดงการตรวจวัดระดับเสียง (Sound Level Meter) ในขณะปฏิบัติงาน

ลำดับ	พื้นที่	ผลการตรวจวิเคราะห์	
		TWA 8 hr	L _{max}
1	บริเวณหน้าเหมือง	81	99.2
2	บริเวณโรงโม่หิน	88	111.9
มาตรฐาน		≤85 ^{1/}	≤115 ^{2/}
หน่วย		เดซิเบล (เอ)	เดซิเบล (เอ)

บริเวณหน้าเหมือง

บริเวณโรงโม่หิน

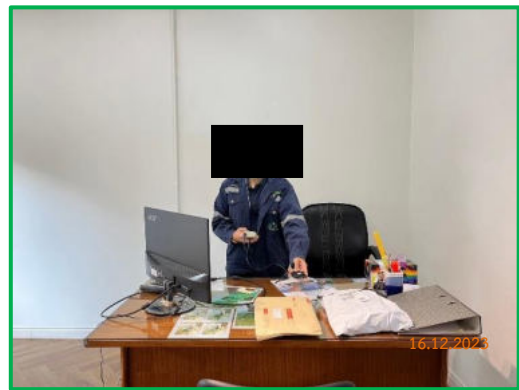
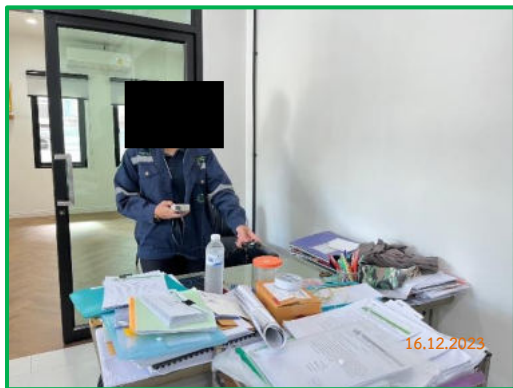
ภาพที่ 3-7 แสดงการตรวจวัดความเข้มของแสงสว่างในพื้นที่การทำงาน

ลำดับ	แผนก/ชื่อพนักงาน	ลักษณะงาน	ผลการตรวจวัด (Lux)			มาตรฐาน ^{1/} (Lux)	เทียบ มาตรฐาน
			จุดที่ 1	จุดที่ 2 ^{2/}	จุดที่ 3 ^{2/}		
สำนักงานใหญ่							
1

คอมพิวเตอร์	423	-	-	400-500	ผ่าน
2		คอมพิวเตอร์	456	-	-	400-500	ผ่าน
3		คอมพิวเตอร์	431	-	-	400-500	ผ่าน
4		คอมพิวเตอร์	461	-	-	400-500	ผ่าน
5		คอมพิวเตอร์	425	-	-	400-500	ผ่าน
6		คอมพิวเตอร์	429	-	-	400-500	ผ่าน
โรงโม่หิน							
7
