ผลการปฏิบัติตามมาตรการป้องกันและ
แก้ไขผลกระทบสิ่งแวดล้อม

ผลการปฏิบัติตามมาตรการป้องกันและแก้ไขผลกระทบสิ่งแวดล้อม

ตารางที่ 2.2-1 มาตรการป้องกันและแก้ไขผลกระทบสิ่งแวดล้อมโครงการ ศุภาลัย ลอฟท์ สาทร-ราชพฤกษ์ (ระยะดำเนินการ)

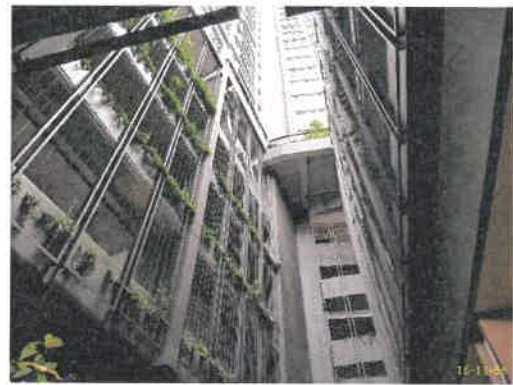
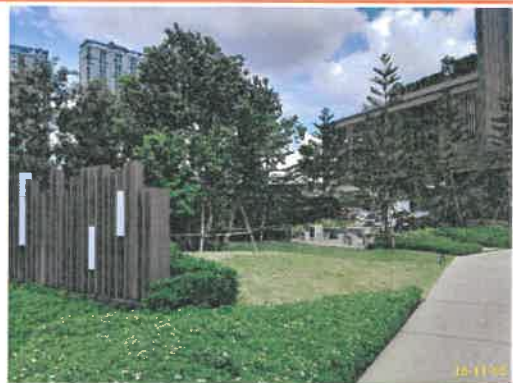
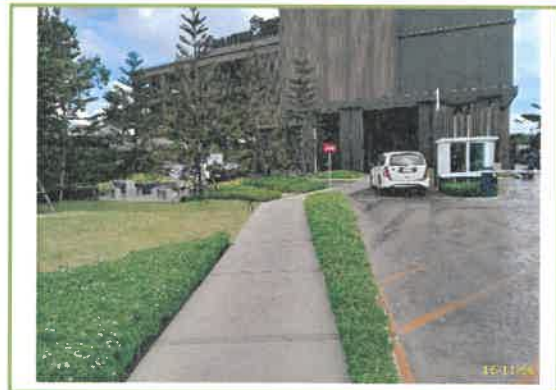
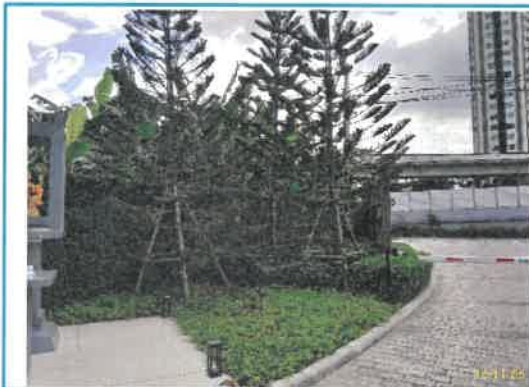
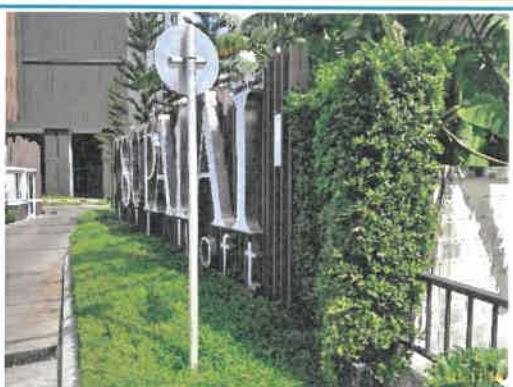
1. ทรัพยากรสิ่งแวดล้อมทางกายภาพ					
1.1 ส ภา พ ภูมิประเทศ	-	-	-	-	-
1.2 ทรัพยากรดิน	- ปลูกต้นไม้และพืชคลุมดินในบริเวณพื้นที่ว่างของโครงการเพื่อลดการชะหน้าดินโดยน้ำฝน	✓	- โครงการมีการปลูกไม้ยืนต้น ไม้พุ่ม ไม้คลุมดิน บริเวณชั้นที่ 1, ชั้นที่ 6 และชั้น 33 เพื่อลดการชะหน้าดินโดยฝน	-	ภาพที่ 2.2-1 พื้นที่สีเขียวโครงการ

2) ปลูกต้นไม้และจัดพื้นที่สีเขียวในโครงการ โดยมีพื้นที่สีเขียวภายในโครงการรวม 2,265 ตารางเมตร	✓	- โครงการมีการปลูกไม้ยืนต้น ไม้พุ่ม ไม้คลุมดิน บริเวณชั้นที่ 1, ชั้นที่ 6 และชั้น 33 เพื่อช่วยลดมลพิษทางอากาศ	-	ภาพที่ 2.2-1 พื้นที่สีเขียวโครงการ

3) ปลูกไม้ยืนต้นเพื่อลดผลกระทบด้านมลพิษทางอากาศและเสียงจากรถยนต์	✓	- โครงการมีการปลูกไม้ยืนต้น ไม้พุ่ม ไม้คลุมดิน บริเวณชั้นที่ 1, ชั้นที่ 6 และชั้น 33 เพื่อช่วยลดมลพิษทางอากาศ	-	ภาพที่ 2.2-1 พื้นที่สีเขียวโครงการ

1.8 ความร้อนจากเครื่องปรับอากาศ	1) ปลุกไม้ยืนต้นและพืชคลุมดินให้มากที่สุดบริเวณภายนอกอาคาร เพื่อช่วยลดความร้อนที่จะเข้ามาในอาคาร และช่วยลดแสงจ้า (Glare) โดยรวมของอาคารจากทั้งทางพื้นโดยใช้พืชคลุมดินและจากท้องฟ้าโดยใช้ไม้ยืนต้น	✓	- โครงการมีการปลุกไม้ยืนต้น ไม้พุ่ม ไม้คลุมดิน บริเวณชั้นที่ 1, ชั้นที่ 6 และชั้น 33 เพื่อช่วยลดความร้อนที่เข้ามาในโครงการ	-	ภาพที่ 2.2-1 พื้นที่สีเขียวโครงการ

2) การออกแบบภูมิสถาปัตย์ของพื้นที่แต่ละส่วนจะมีการปลูกต้นไม้ประเภทไม้ยืนต้น ร่วมกับการปลูกไม้ขนาดเล็กร่วมกัน เพื่อให้พื้นที่ Hardscape ลดลง กันความร้อนและแสงสะท้อนที่จะเข้าสู่อาคาร	✓	- โครงการออกแบบพื้นที่แต่ละส่วนในการปลูกไม้ยืนต้น ไม้พุ่ม ไม้คลุมดิน สลับกันเพื่อช่วยลดความร้อนที่เข้ามาในโครงการ	-	ภาพที่ 2.2-1 พื้นที่สีเขียวโครงการ

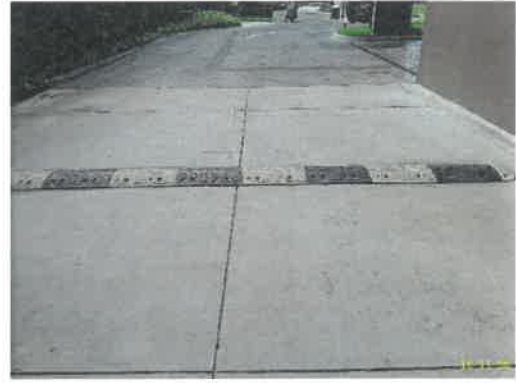
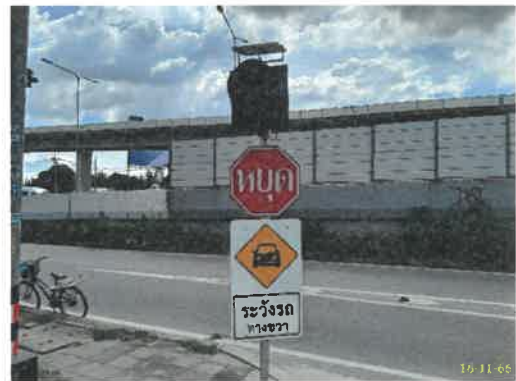
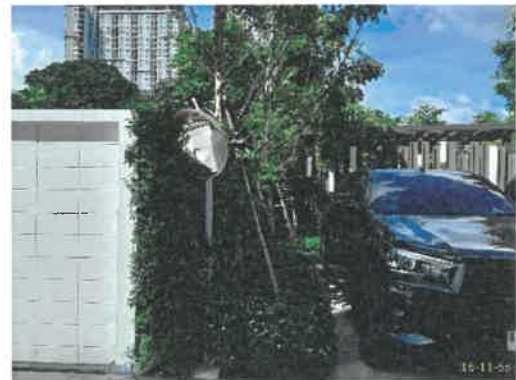
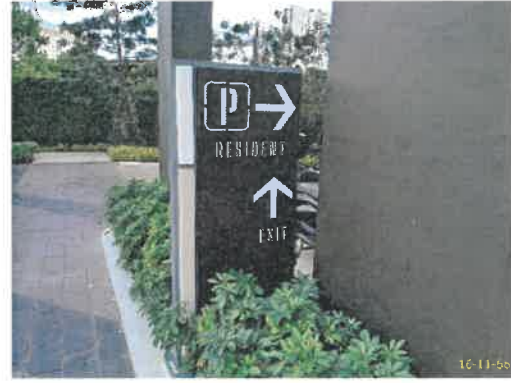
ลูกระนาด

ป้ายจำกัดความเร็ว

ป้ายห้ามเลี้ยวขวา

ป้ายหยุด และระวังรถทางขวา

กระจกนูนโค้ง

ป้ายจราจร

1.3 คุณภาพอากาศ	1) ควบคุมความเร็วของรถภายในโครงการ เช่น ป้ายจำกัดความเร็ว ลูกกระพรวนชะลอความเร็ว เพื่อไม่ให้เกิดการฟุ้งกระจายของฝุ่นบนผิวถนน	✓	- โครงการมีลูกกระพรวนชะลอความเร็ว และป้ายจำกัดความเร็ว เพื่อไม่ให้เกิดการฟุ้งกระจายของฝุ่น	-	ภาพที่ 2.2-2 ป้าย และสัญลักษณ์จราจร

1.4 ระดับเสียง	1) จำกัดความเร็วของรถที่วิ่งในโครงการหรือทำคันชะลอความเร็ว ป้องกันไม่ให้เกิดการใช้ความเร็วเกินจำเป็น	✓	- โครงการมีลูกระนาดชะลอความเร็ว และป้ายจำกัดความเร็ว เพื่อให้ใช้ความเร็วไม่มากเกินไป	-	ภาพที่ 2.2-2 ป้าย และสัญลักษณ์จราจร

3) ติดตั้งป้ายเตือน ป้ายสัญลักษณ์จราจร และทำสัญลักษณ์จราจรบนพื้นทางให้ชัดเจน	✓	- บริเวณโดยรอบโครงการมีการติดป้ายเตือน ป้ายจราจร และสัญลักษณ์บนพื้นทาง เพื่อให้สัญจรอย่างปลอดภัย	-	ภาพที่ 2.2-2 ป้าย และสัญลักษณ์จราจร

3.2 การจราจร (ต่อ)	4) ติดตั้งกระจกโค้งหรือกระจกนูนบริเวณจุดกลับสายตาเพื่อเพิ่มทัศนวิสัยในการมองเห็นและความปลอดภัยในการสัญจร	✓ - บริเวณจุดอับ โครงการได้ติดตั้งกระจกโค้ง เพื่อเพิ่มวิสัยการมองเห็นที่ชัดเจน	-	ภาพที่ 2.2-2 ป้าย และสัญลักษณ์จราจร

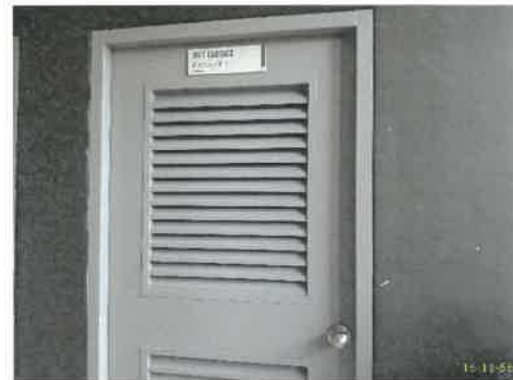
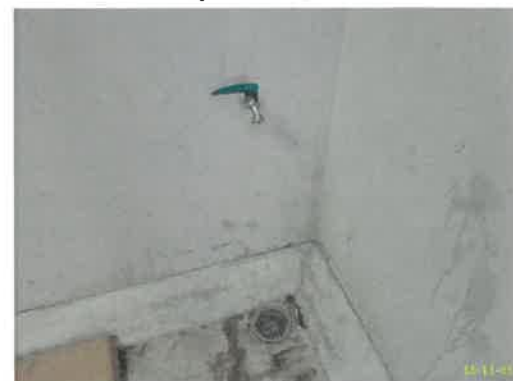
ภาพที่ 2.2-5 (ต่อ) ห้องพักมูลฝอย

ประตูห้องพักขยะประจำชั้น

ป้ายรณรงค์หน้าห้องพักขยะประจำชั้น

ประตูห้องพักขยะเปียก

ภายในห้องพักขยะเปียก

ก๊อกน้ำ และรูระบายน้ำ ห้องพักขยะเปียก

3.8 การจัดการขยะมูลฝอย	1) จัดให้มีห้องพักมูลฝอยประจำชั้น เพื่อสะดวกต่อผู้พักอาศัยและความเป็นระเบียบเรียบร้อย	✓	- โครงการมีห้องพักมูลฝอยประจำชั้น บริเวณชั้นที่ 6 – 33 จำนวน 1 ห้องต่อชั้น	-	ภาพที่ 2.2-5 ห้องพักมูลฝอย

2) ภายในบริเวณห้องพักมูลฝอยประจำชั้น จะมีการจัดตั้งถังสำหรับรองรับขยะมูลฝอย 4 ประเภท แยกเป็นถังสำหรับขยะเปียก ถังสำหรับขยะรีไซเคิล ถังขยะทั่วไป และถังขยะอันตราย	✓	- ห้องพักมูลฝอยประจำชั้น มีถังขยะ จำนวน 4 ถัง ได้แก่ ถังขยะเปียก ถังขยะรีไซเคิล ถังขยะทั่วไป และถังขยะอันตราย	-	ภาพที่ 2.2-5 ห้องพักมูลฝอย

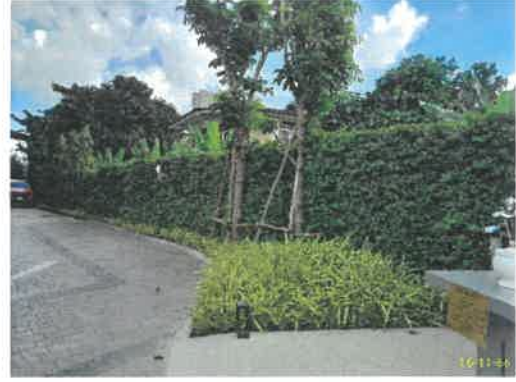
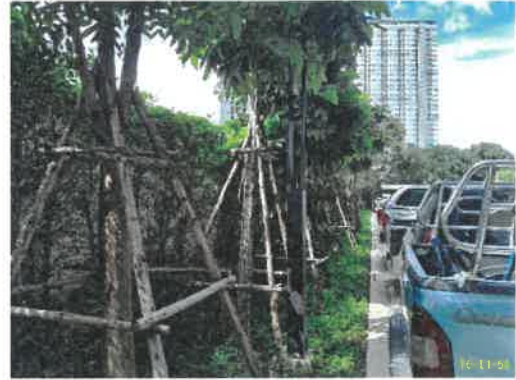
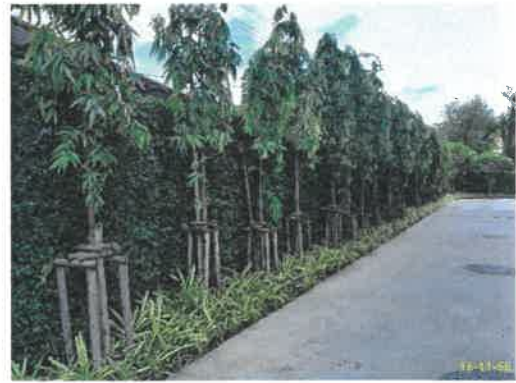
ภาพที่ 2.2-6 ร้วกำแพงและต้นไม้รอบโครงการ

2) ปลุกต้นไม้และจัดพื้นที่สีเขียวภายในพื้นที่โครงการและตามแนวเขตรั้ว เป็นแนวกันชนเพื่อลดผลกระทบด้านเสียง	✓	- โครงการมีรั้วรอบพื้นที่โครงการ และมีการปลุกต้นไม้ตามแนวเขตที่ดิน	-	ภาพที่ 2.2-6 รั้วกำแพง และต้นไม้รอบโครงการ

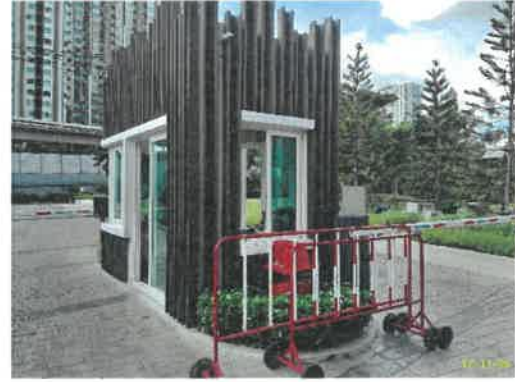
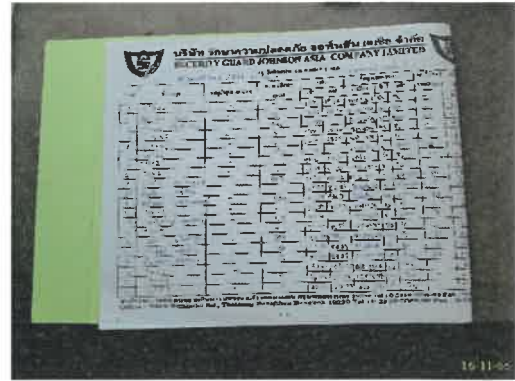
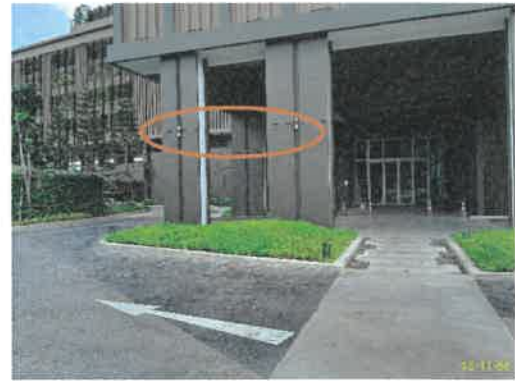
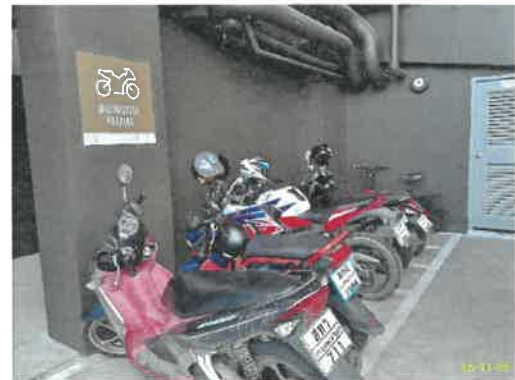
ภาพที่ 2.2-8 (ต่อ) การจราจรในโครงการ

ไม้กั้นอัตโนมัติ

บันทึกผู้มาติดต่อ

ไฟฟ้าส่องสว่าง

ที่จอดรถจักรยานยนต์

3.2 การจราจร	1) ติดตั้งไม้กั้นอัตโนมัติ อยู่ลึกเข้าไปในโครงการ	✓	- โครงการติดตั้งไม้กั้นอัตโนมัติ ซึ่งอยู่ลึกเข้าไปในโครงการ ประมาณ 30 เมตร	-	ภาพที่ 2.2-8 การจราจรในโครงการ

6) ติดตั้งไฟฟ้าส่องสว่างโดยเฉพาะด้านหน้าโครงการเพื่อความสะดวกปลอดภัยในการสัญจร	✓ - โดยรอบบริเวณพื้นที่โครงการมีการติดตั้งไฟฟ้าส่องสว่างเพื่อความปลอดภัยในการสัญจร	-	ภาพที่ 2.2-8 การจราจรในโครงการ

8) กำหนดให้เฉพาะรถของผู้พักอาศัยในโครงการสามารถเข้า-ออก ได้สะดวกโดยไม่ต้องมีการแลกบัตรเข้า-ออก เช่น มีไม้กั้นอัตโนมัติ หรือการใช้ Key Card เพื่อผ่านเข้าสู่โครงการได้สะดวก รวดเร็ว	✓ - รถผู้พักอาศัยเข้า-ออกโครงการโดยใช้ ระบบไม้กั้นอัตโนมัติ	-	ภาพที่ 2.2-8 การจราจรในโครงการ

9) รถของบุคคลภายนอกต้องแลกบัตรเข้า-ออก ที่ป้อมยามและจำกัดเวลาจอด	✓ - รถของผู้มาติดต่อ มีการแลกบัตรก่อนเข้ามาจอดในพื้นที่โครงการ	-	ภาพที่ 2.2-8 การจราจรในโครงการ

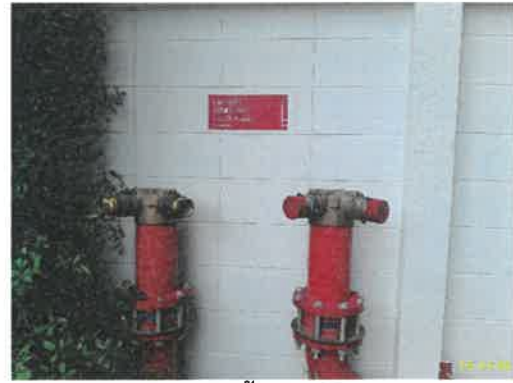
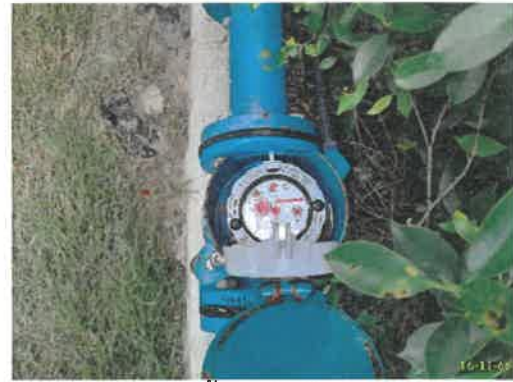
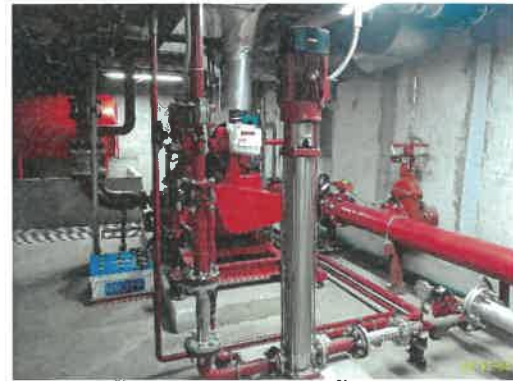
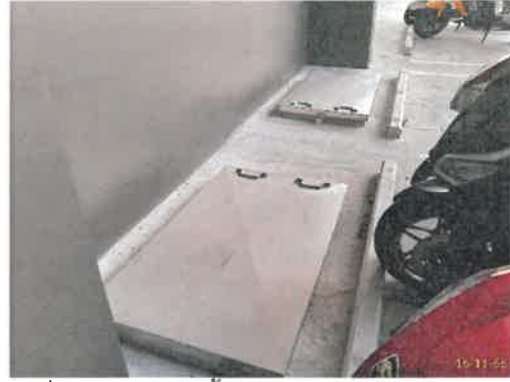
หัวรับน้ำดับเพลิง

มิเตอร์น้ำสำหรับร้านค้า 2

ปั๊ม เพื่อการดับเพลิง ชั้นใต้ดิน

ถังสำรองน้ำเพื่อการอุปโภค-บริโภค และเพื่อการดับเพลิง ชั้นใต้ดิน

3.3 น้ำใช้	1) มีถังเก็บน้ำขึ้นใต้ดินและชั้นดาดฟ้าให้เพียงพอกับการใช้งานไม่น้อยกว่า 1 วัน	✓ - โครงการมีถังเก็บน้ำใช้ขึ้นใต้ดินจำนวน 2 ถัง และถังเก็บน้ำใช้ชั้นดาดฟ้าจำนวน 2 ถัง ซึ่งเพียงพอกับการใช้งาน	-	ภาพที่ 2.2-9 ระบบน้ำใช้

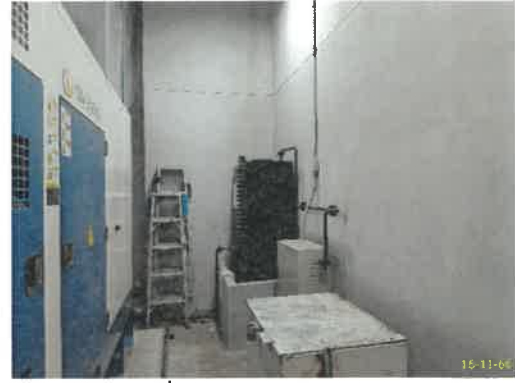
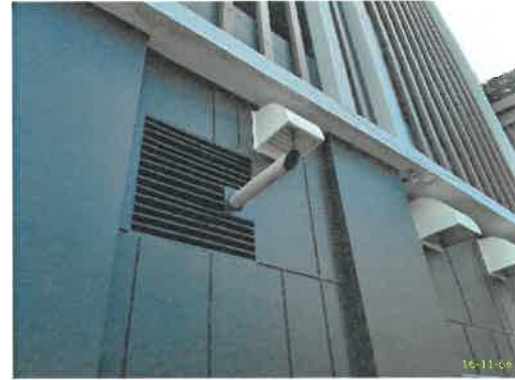
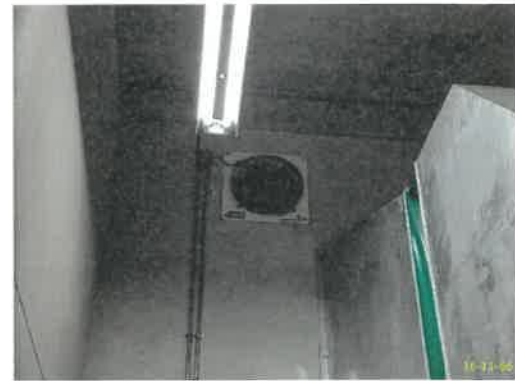
ภาพที่ 2.2-15 ระบบไฟฟ้าโครงการ

อุปกรณ์ดับเพลิง
ระบบไฟฟ้าปกติ (ต่อ)

เครื่องกำเนิดไฟฟ้าสำรอง

ช่องว่างระหว่างเครื่องกำเนิดไฟฟ้าสำรองกับผนังกันเสียง

เครื่องตรวจจับควัน

ปล่องระบายควันเสีย

ช่องระบายอากาศ

พัดลมระบายอากาศ

3) ติดตั้งไฟฟ้าสำรองสำหรับใช้งานในกรณีฉุกเฉิน เพื่อใช้งานในส่วนที่จำเป็น เช่น ระบบแสงสว่างฉุกเฉิน และป้ายทางออกฉุกเฉิน โดยแยกเป็นอิสระจากระบบไฟฟ้าตามปกติ และสามารถใช้งานได้โดยอัตโนมัติเมื่อไฟฟ้าปกติหยุดทำงาน	✓ - โครงการติดตั้งระบบแสงสว่างฉุกเฉิน โดยแยกจากระบบไฟฟ้าปกติ	-	ภาพที่ 2.2-15 ระบบไฟฟ้า ภาพที่ 2.2-16 ระบบแสงสว่างฉุกเฉิน

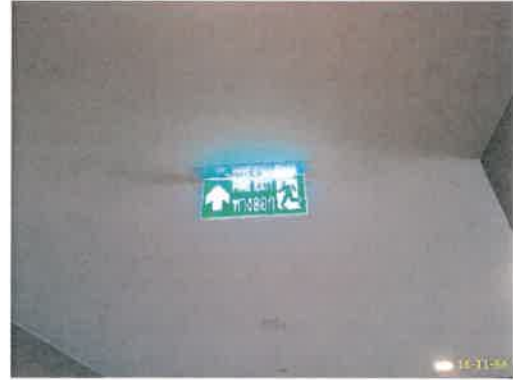
ภาพที่ 2.2-16 ระบบแสงสว่างฉุกเฉิน

ไฟส่องสว่างฉุกเฉิน

ป้ายทางออกฉุกเฉิน

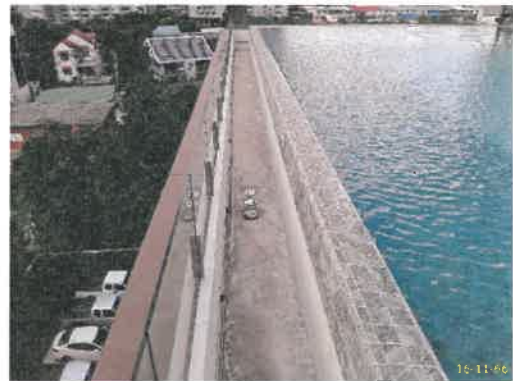
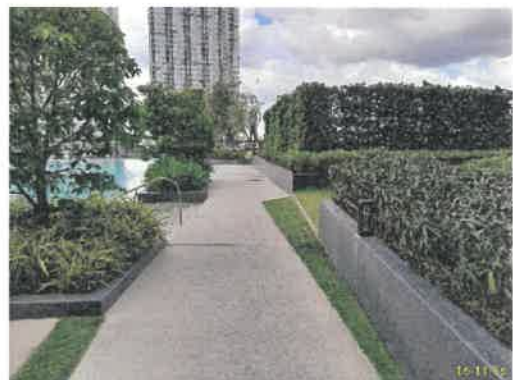
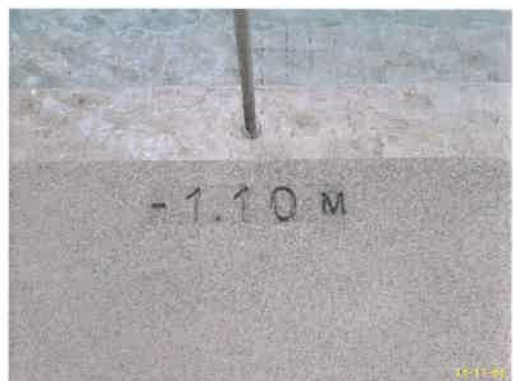
ภาพที่ 2.2-17 สระว่ายน้ำ

โครงสร้างของสระว่ายน้ำ

รางระบายน้ำล้นสระว่ายน้ำ

ที่ล้างตัว

ทางเดินรอบสระ

ป้ายบอกระดับความลึก

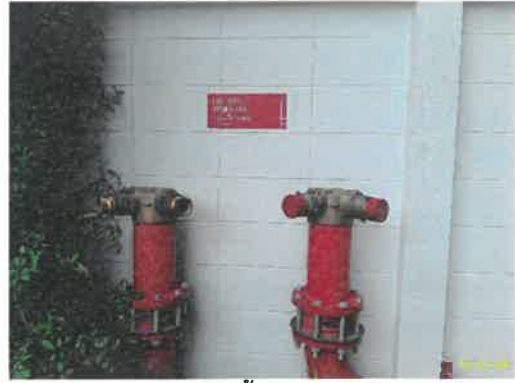
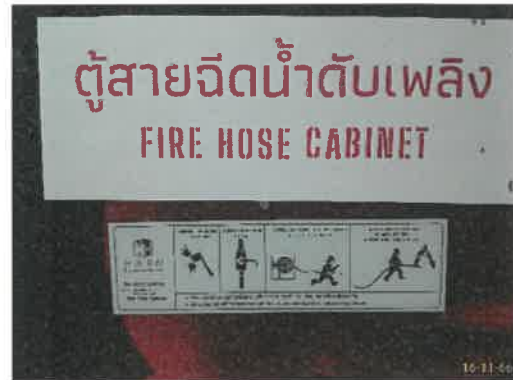
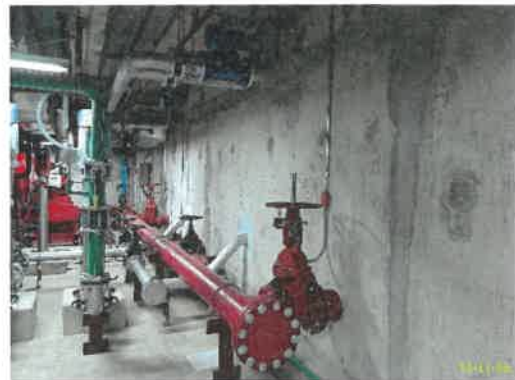
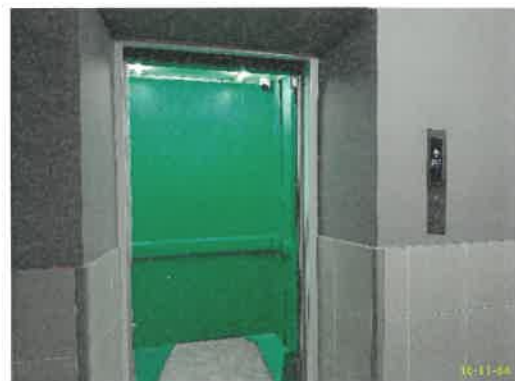
ภาพที่ 2.2-21 ระบบป้องกันและระงับอัคคีภัย

ระบบท่อยืน

หัวรับน้ำดับเพลิง

ตู้เก็บสายฉีดน้ำดับเพลิงพร้อมอุปกรณ์

ป้ายแนะนำการใช้อุปกรณ์

เครื่องสูบน้ำดับเพลิง

น้ำสำรองดับเพลิง

หัวกระจายน้ำดับเพลิง

ลิฟต์ดับเพลิง

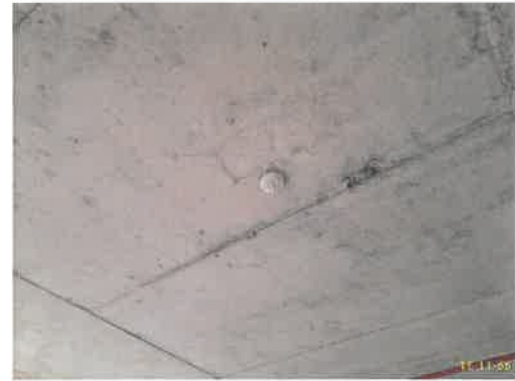
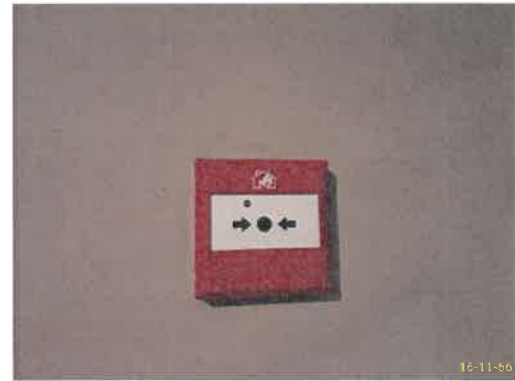
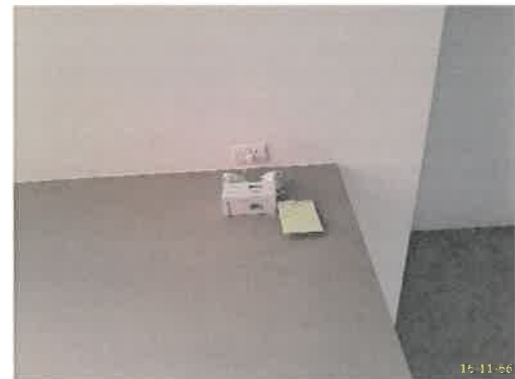
ภาพที่ 2.2-21 (ต่อ) ระบบป้องกันและระงับอัคคีภัย

แผงควบคุม

ตรวจจับควัน

ตรวจจับความร้อน

สัญญาณกระดิ่งแจ้งเหตุอัคคีภัย

เครื่องแจ้งเหตุใช้มือถือ

ป้ายบอกทางหนีไฟ

กล่องไฟฉุกเฉิน
