รายงานผลการปฏิบัติตามมาตรการป้องกันและแก้ไข
ผลกระทบสิ่งแวดล้อม และมาตรการติดตามตรวจสอบ
ผลกระทบสิ่งแวดล้อม ในระยะดำเนินการ
(ฉบับปกปิดข้อมูลที่มีกฎหมายคุ้มครอง)
โครงการ โรงพยาบาลซีจีเอช ลำลูกกา
ระหว่างเดือนกรกฎาคม ถึง ธันวาคม พ.ศ. 2566

**รายงานผลการปฏิบัติตามมาตรการป้องกัน และแก้ไขผลกระทบสิ่งแวดล้อม
และมาตรการติดตามตรวจสอบผลกระทบสิ่งแวดล้อม
โครงการ โรงพยาบาลซีจีเอส ลำลูกกา (ระยะดำเนินการ)**

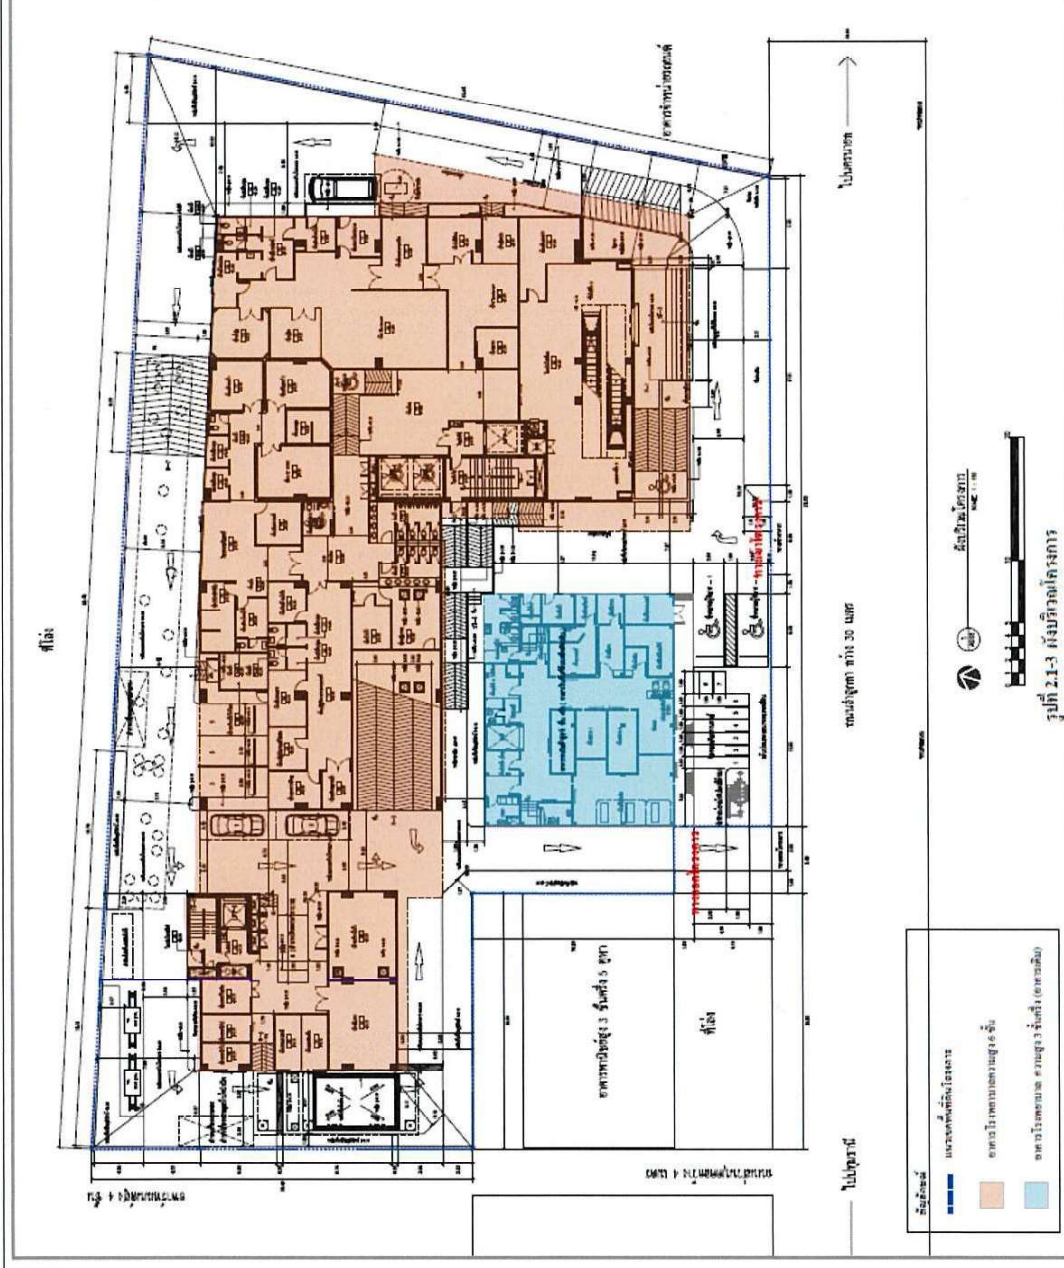
รูปที่ 1.4.1-2 ผังบริเวณโครงการ

โครงการมีลักษณะเป็นประเภทอาคารโรงพยาบาลประกอบด้วย อาคารโรงพยาบาลขนาดความสูง 6 ชั้น จำนวน 1 อาคาร และอาคารโรงพยาบาลความสูง 3 ชั้นครึ่ง (อาคารเดิม) จำนวน 1 อาคาร มีจำนวนเตียงผู้ป่วยไว้ค้างคืนรวม 100 เตียง ดังแสดงผังบริเวณโครงการไว้ในรูปที่ 1.4.1-2

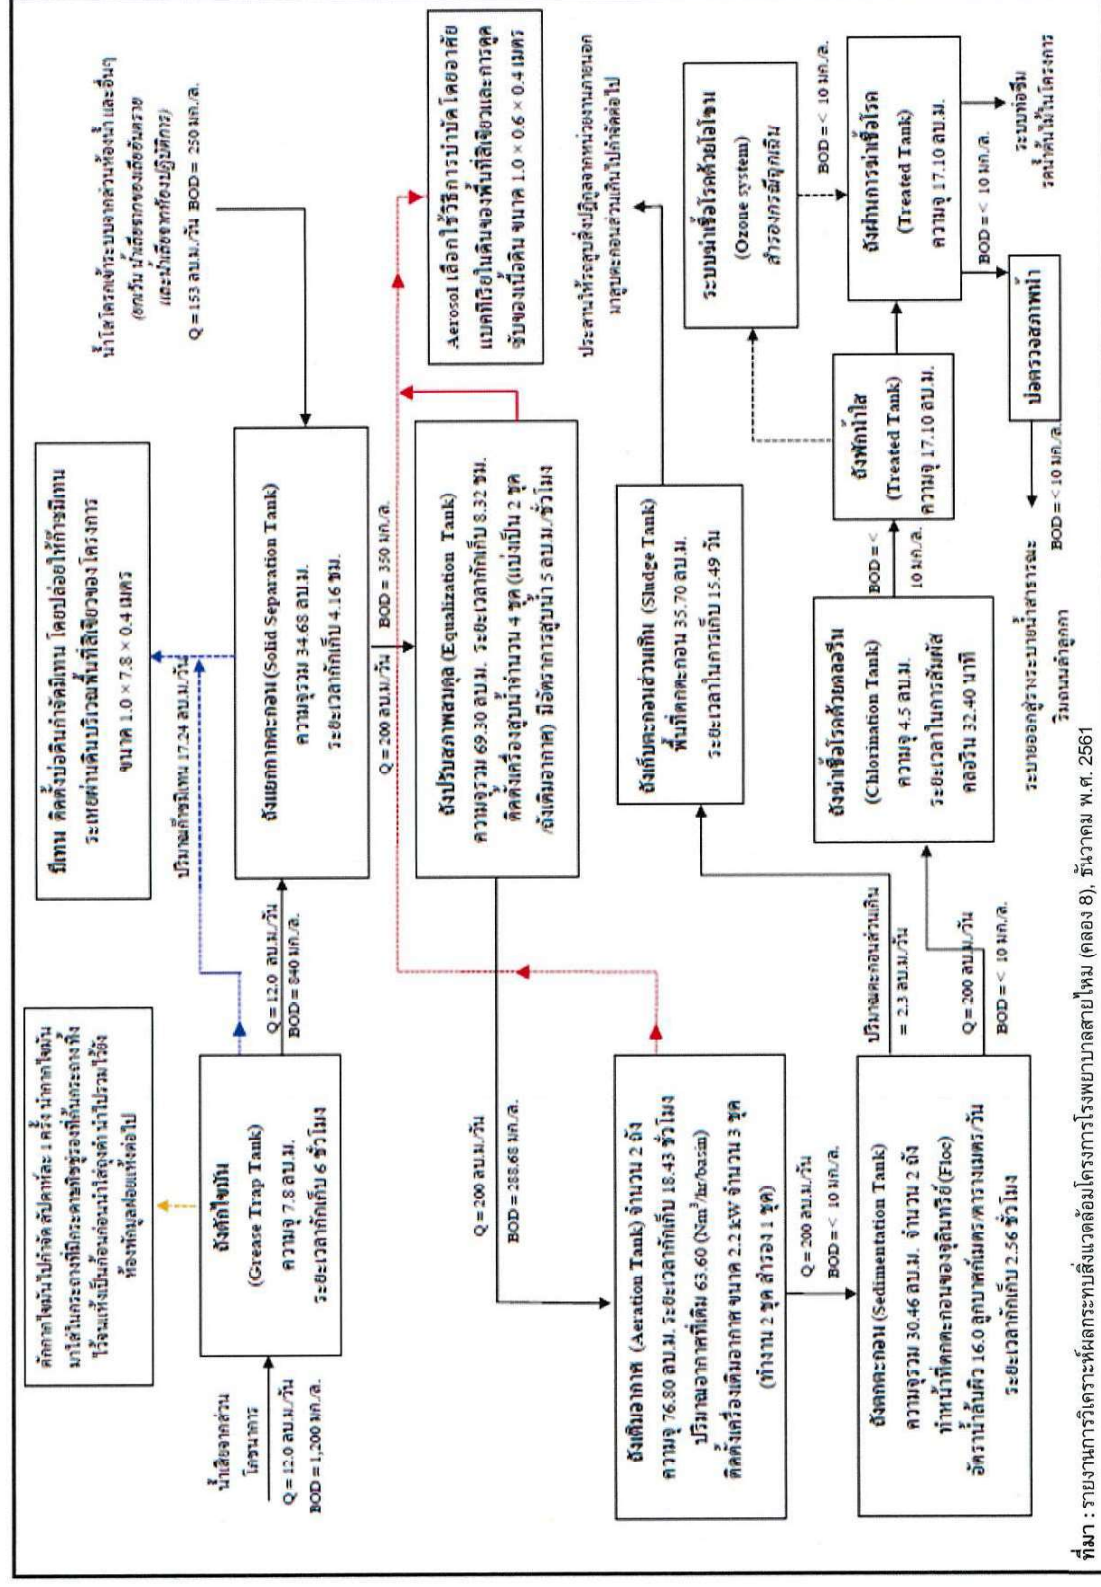
รูปที่ 14.5-1 ผังขั้นตอนการบำบัดน้ำเสียของอาคารโรงพยาบาล ความสูง 6 ชั้น

3) ถังตกตะกอน (Clarifier Tank) ขนาดความจุรวม 3.77 ลูกบาศก์เมตร ทำหน้าที่ตกตะกอนของจุลินทรีย์ (Floc) อัตราน้ำล้นผิว 13 ลูกบาศก์เมตร/วัน/ตารางเมตร ระยะเวลาพักเก็บ 3.02 ชั่วโมง

4) บ่อตรวจสอบสภาพน้ำพร้อมตะแกรงดักขยะ ทำหน้าที่รับน้ำจากถังตกตะกอนก่อนระบายออกสู่รางระบายน้ำสาธารณะริมถนนลำลูกกาต่อไป

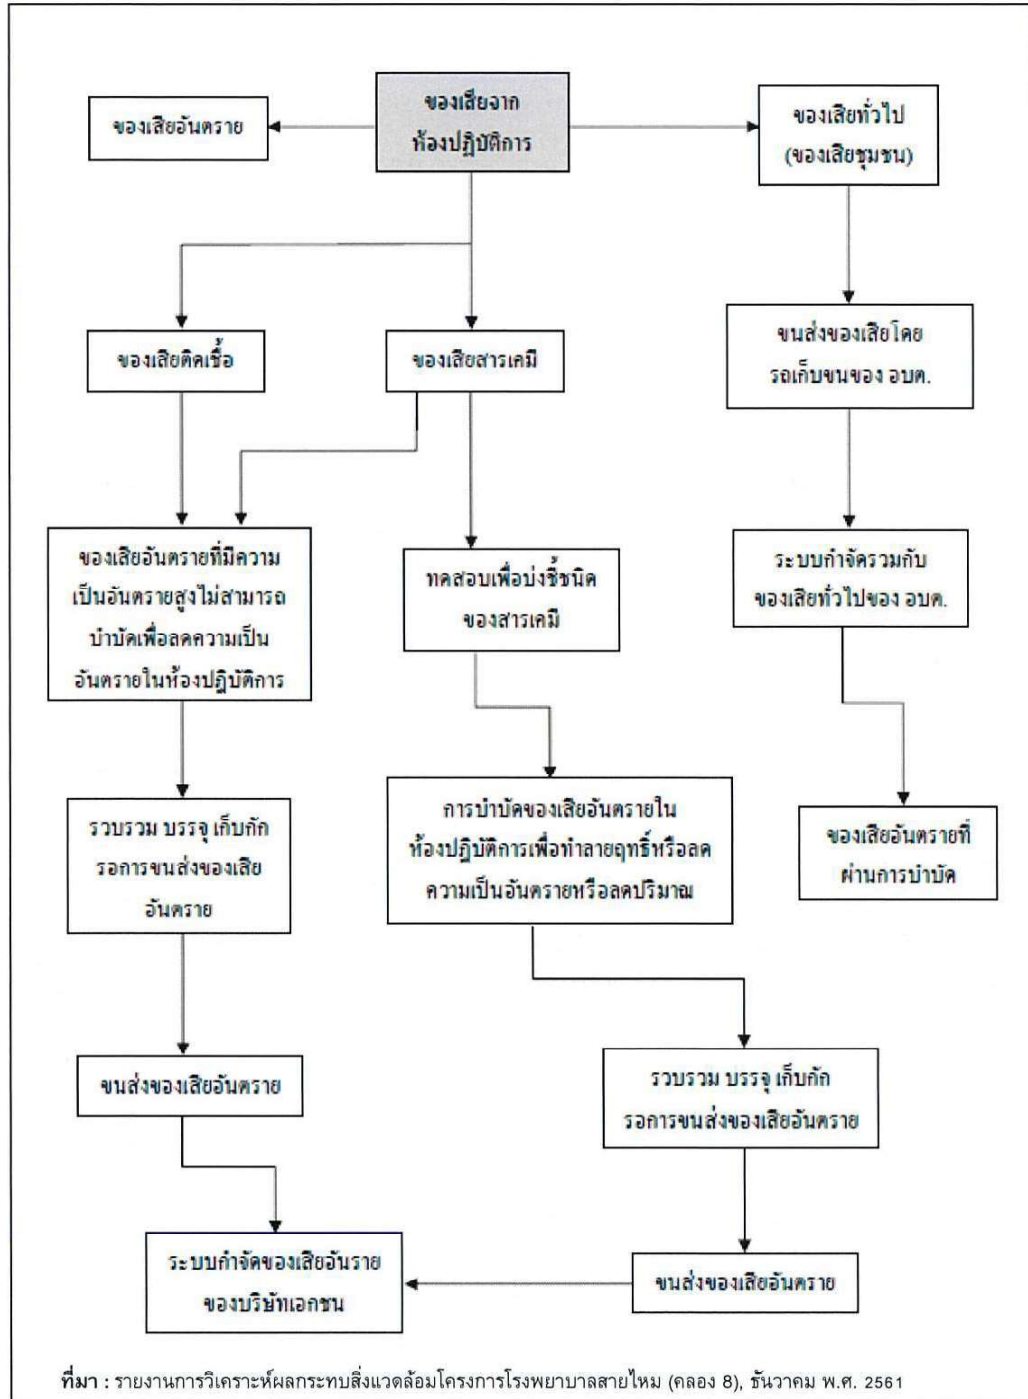
รูปที่ 1.4.5-3 แนวทางการจัดการของเสียอันตรายจากห้องปฏิบัติการ

(2) น้ำเสียจากห้องปฏิบัติการ ได้แก่ สารเคมีที่เหลือใช้จากกิจกรรมการตรวจวิเคราะห์ทางการแพทย์ ซึ่งปริมาณน้ำเสียประเภทนี้จะเกิดขึ้นในปริมาณที่น้อย เนื่องจากในการเตรียมสารเคมีเพื่อใช้ในการตรวจวิเคราะห์ เจ้าหน้าที่จะเตรียมสารในปริมาณเท่าที่จำเป็นในการวิเคราะห์เท่านั้น โดยโครงการมีวิธีการจัดการน้ำเสียจากห้องปฏิบัติการตามแนวทางการจัดการของเสียอันตรายจากห้องปฏิบัติการส่วนของเสียอันตราย ตามแนวทางการจัดการของสำนักจัดการของเสียและสารอันตราย กรมควบคุมมลพิษ

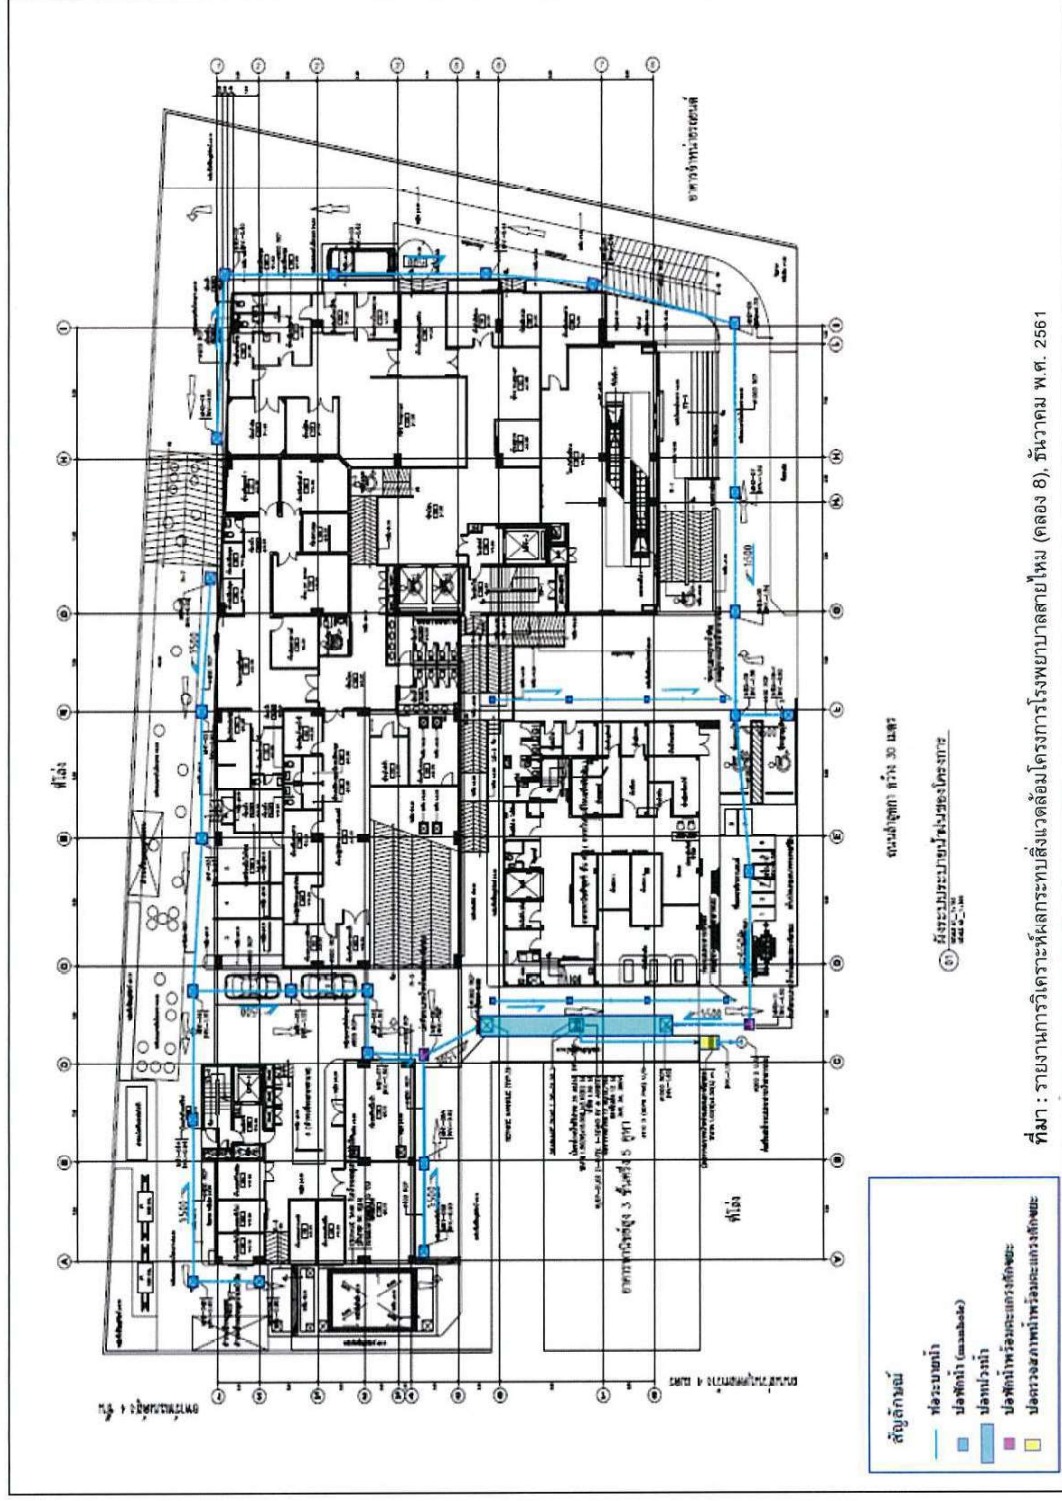
น้ำฝนระบายลงสู่ท่อระบายน้ำขนาดเส้นผ่านศูนย์กลาง 0.40 เมตร 0.6 เมตร 0.8 เมตร และ 1.0 เมตร ความลาดเอียง 1 : 500 ดังแสดงในรูปที่ 1.4.6-1 โดยมีอัตราการระบายน้ำสูงสุด 0.091 ลูกบาศก์เมตร/วินาที ทั้งนี้โครงการได้จัดมีบ่อหน่วงน้ำในท่อระบายน้ำกักเก็บได้ 63.7 ลูกบาศก์เมตร (คิดปริมาตรการหน่วงที่ 70%) และจัดให้มีบ่อหน่วงน้ำกว้าง 1.5 เมตร ยาว 15.0 เมตร ความสูง 3.10 เมตร (ระดับน้ำลึก 1.60 เมตร) สามารถรองรับน้ำได้ 36.0 ลูกบาศก์เมตร รวมกักเก็บได้ 99.7 ลูกบาศก์เมตร เพื่อรองรับปริมาณน้ำได้อย่างเพียงพอต่อการระบายออกสู่ท่อระบายน้ำสาธารณะริมถนนลำลูกกาในอัตราที่ไม่เกินอัตราการระบายน้ำก่อนการพัฒนาโครงการ (0.0498 ลูกบาศก์เมตร/วินาที) โดยการระบายน้ำออกนอกโครงการจะใช้วิธีการควบคุมขนาดท่อระบายน้ำ และใช้มีสับน้ำออกในกรณีน้ำค้างบ่อหน่วงน้ำ ทั้งนี้ โครงการใช้ท่อระบายน้ำขนาดเส้นผ่านศูนย์กลาง 0.2 เมตร ซึ่งจะได้อัตราการระบายน้ำที่ 0.0457 ลูกบาศก์เมตร/วินาที โดยไม่เกินอัตราการระบายน้ำก่อนการพัฒนาโครงการ (0.0498 ลูกบาศก์เมตร/วินาที) เพื่อประโยชน์ในการชะลอการระบายน้ำ และป้องกันปัญหาน้ำท่วม สำหรับน้ำทิ้งของโครงการที่ผ่านการบำบัดแล้วจะไหลเข้าสู่บ่อดักขยะและระบายออกสู่ท่อระบายน้ำสาธารณะริมถนนลำลูกกาต่อไป (ดังแสดงในรูปที่

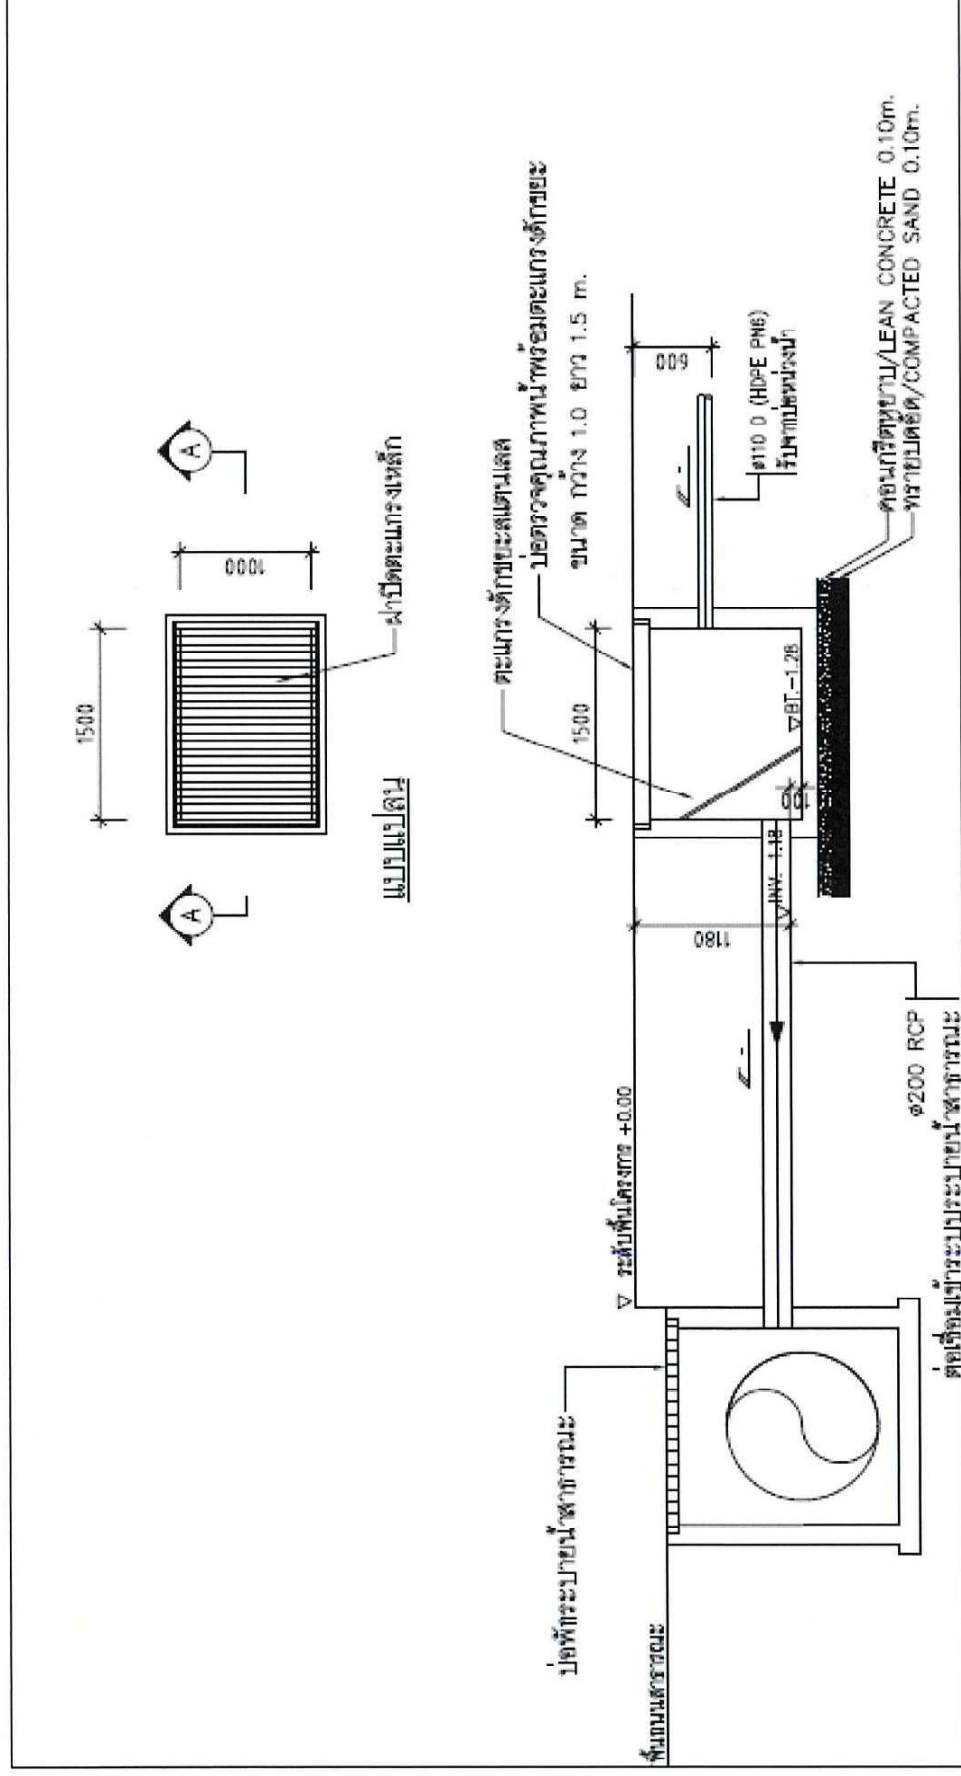
รูปที่ 1.4.6-2 แบบขยายการเชื่อมท่อสาธารณะ

1.4.6-2) ทั้งนี้ ในการระบายน้ำจากโครงการลงสู่ท่อระบายน้ำสาธารณะริมถนนลำลูกกาโครงการได้ทำหนังสือไปยัง
แขวงทางหลวงนครนายก ดำเนินการตรวจสอบพื้นที่โครงการและอนุญาตให้โครงการสามารถเชื่อมท่อระบายน้ำ
ภายในโครงการเข้ากับท่อระบายน้ำสาธารณะบริเวณถนนลำลูกกาได้ ตามหนังสือรับรอง ที่ คค 06081/ส.3/2099 ลง
วันที่ 13 กรกฎาคม 2560

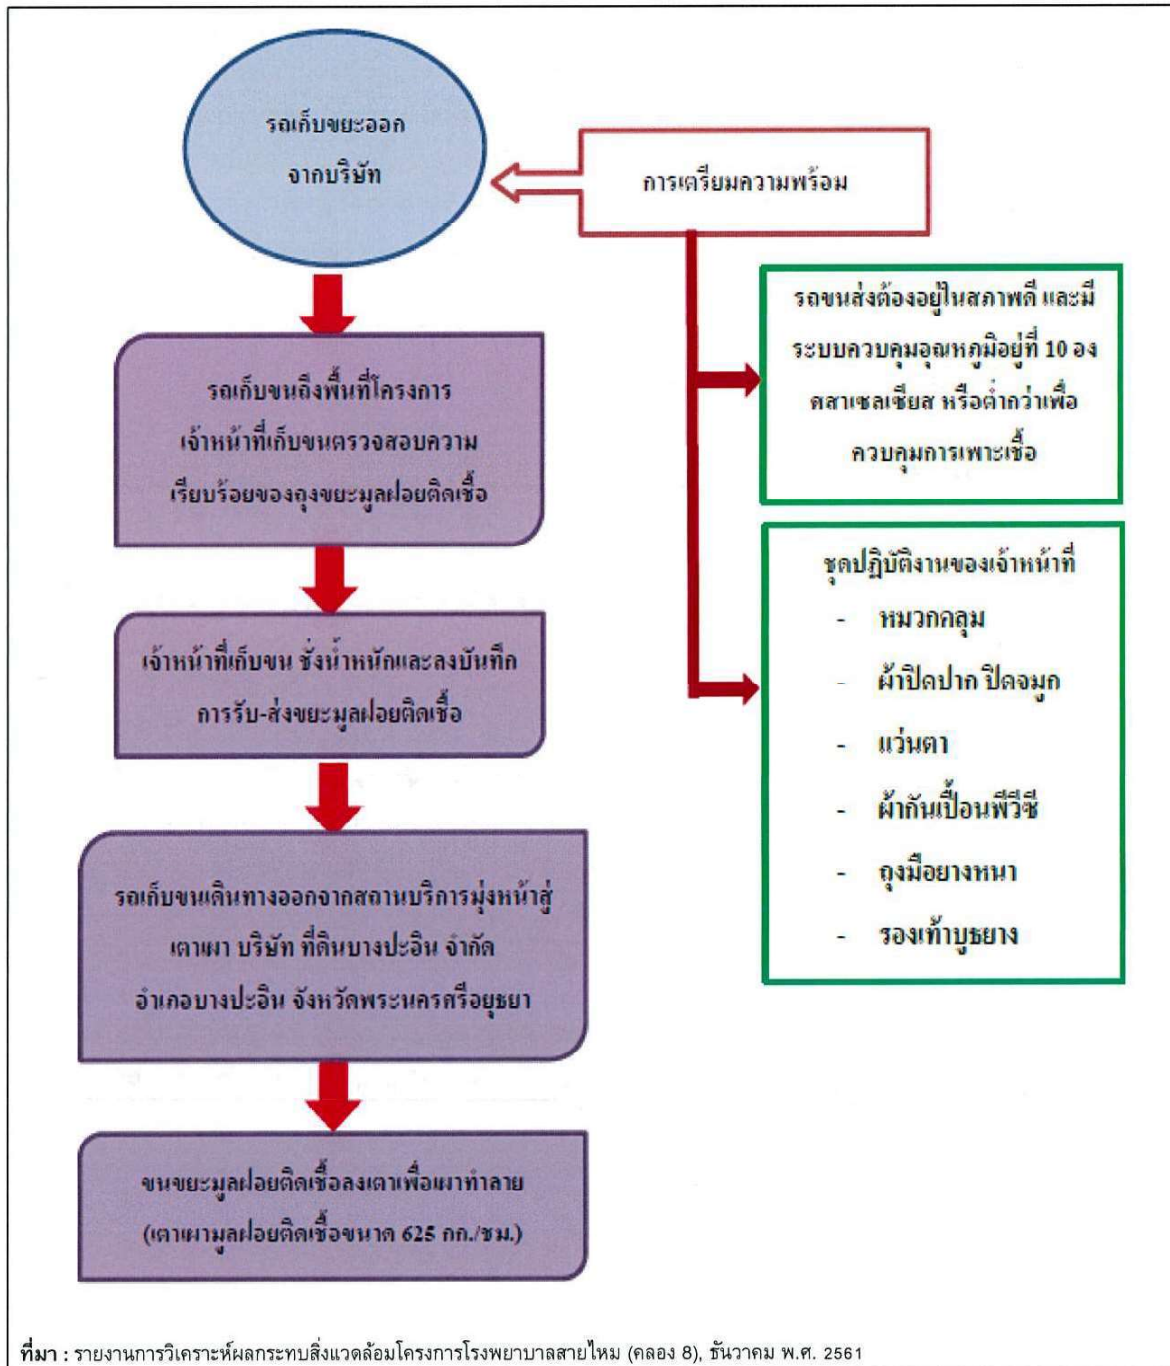
รูปที่ 1.4.7-1 ขั้นตอนการเก็บขนและการขนส่งมูลฝอยติดเชื้อ

การจัดเก็บมูลฝอยติดเชื้อโครงการปฏิบัติตามกฎกระทรวงว่าด้วยการกำจัดมูลฝอยติดเชื้อ พ.ศ. 2545 และคู่มือมาตรฐานสุขาภิบาลและความปลอดภัยในโรงพยาบาล ของสำนักอนามัยกรมอนามัย กระทรวงสาธารณสุข โดยจัดให้มีเจ้าหน้าที่รับผิดชอบในการจัดเก็บมูลฝอยติดเชื้อโดยเฉพาะ รายละเอียดดังรูปที่ 1.4.7-1

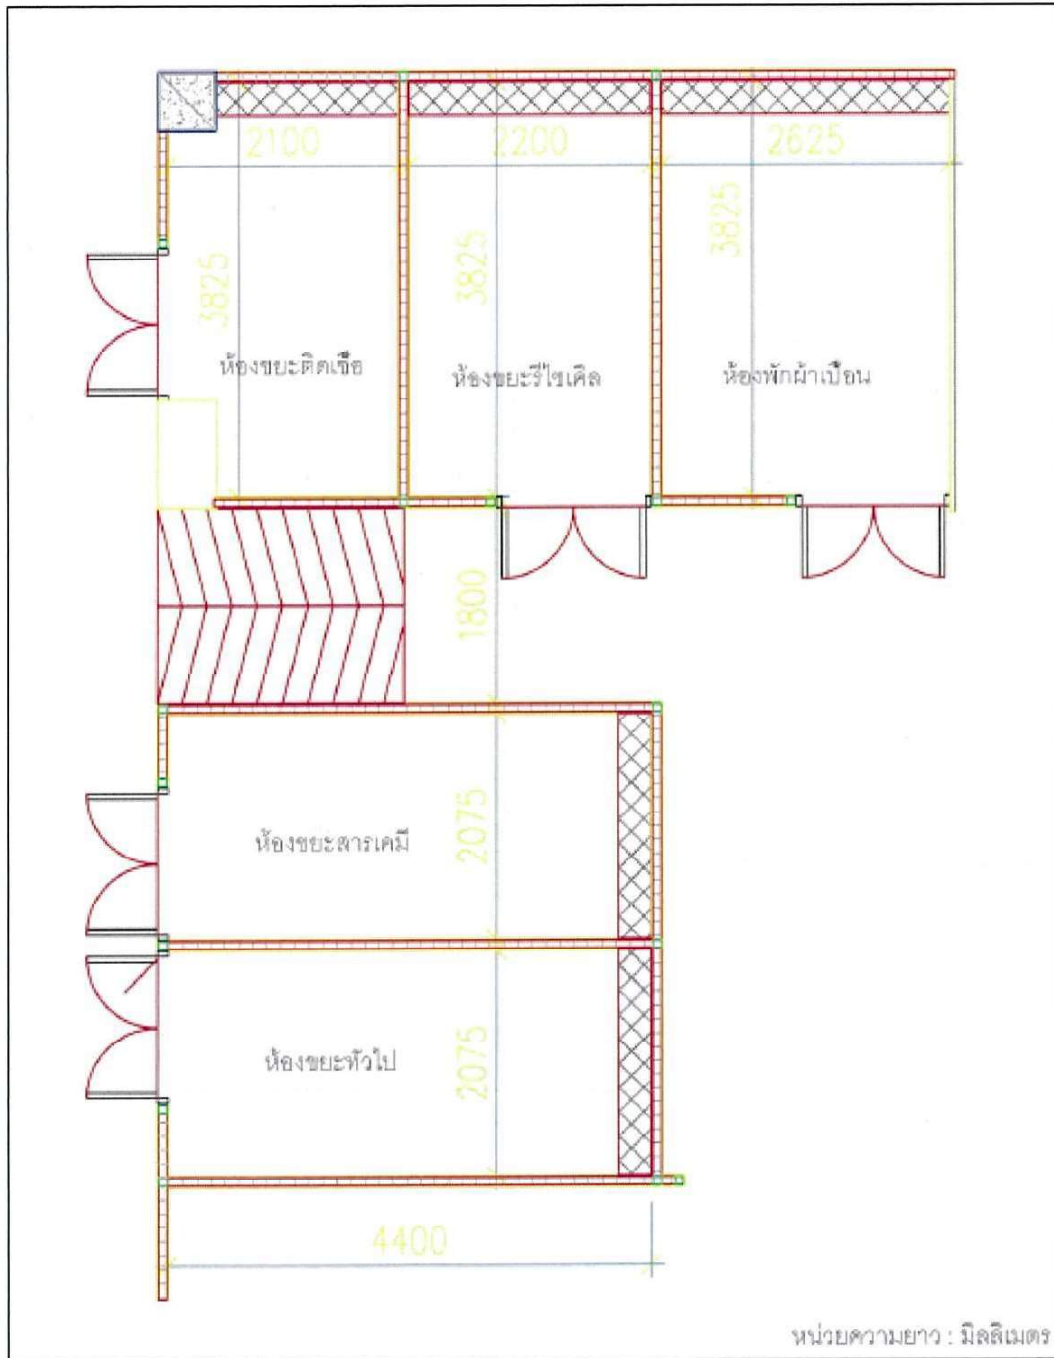
รูปที่ 1.4.7-2 แบบแปลนและรูปตัดห้องพัสดุฝอยรวม

(4) ห้องพักมูลฝอยสารเคมี มูลฝอยอันตรายจะถูกจัดเก็บในห้องพักมูลฝอยสารเคมี ซึ่งมีขนาดพื้นที่ 9.13 ตารางเมตร ความจุ 23.738 ลูกบาศก์เมตร ซึ่งสามารถรองรับมูลฝอยอันตรายปริมาณ 0.096 ลูกบาศก์เมตร/วัน ได้อย่างเพียงพอ

(5) ห้องพักมูลฝอยติดเชื้อ ห้องพักมูลฝอยติดเชื้อ ขนาดพื้นที่ 8.0325 ตารางเมตร ความจุ 20.8845 ลูกบาศก์เมตร ซึ่งจะรองรับมูลฝอยติดเชื้อของโครงการที่มีปริมาณ 0.48 ลูกบาศก์เมตร/วัน ได้อย่างเพียงพอ โดยภายในจะติดตั้งมูลฝอยเพื่อรองรับภาชนะบรรจุมูลฝอยติดเชื้ออีกชั้นหนึ่ง ซึ่งถึงมูลฝอยดังกล่าวทำด้วยวัสดุแข็งแรง ทนทานต่อสารเคมี พื้นผิวเรียบทำความสะอาดง่าย ไม่รั่วซึม มีฝาปิดมิดชิด สามารถป้องกันสัตว์แมลงพาหะนำโรคได้ และต้องมีการฆ่าเชื้อก่อนนำไปใช้ พร้อมทั้งมีการติดตั้งระบบปรับอากาศควบคุมอุณหภูมิไม่ให้เกิน 10 องศา และบริเวณด้านหน้าห้องพักมูลฝอยติดเชื้อจะมีการติดป้าย “ห้องพักมูลฝอยติดเชื้อ” อย่างชัดเจน ซึ่งเป็นไปตามประกาศกระทรวงสาธารณสุข เรื่องกำหนดลักษณะของบริเวณที่พักภาชนะบรรจุมูลฝอยติดเชื้อทุกประการ โดยโครงการประสานบริษัท ไอซี ควอลิตี้ ซิสเต็ม จำกัด มารับไปกำจัดสัปดาห์ละ 1 ครั้ง
