ผลการปฏิบัติตามมาตรการป้องกันและแก้ไขผลกระทบสิ่งแวดล้อม

การติดตามตรวจสอบผลการปฏิบัติตามมาตรการป้องกันและแก้ไขผลกระทบสิ่งแวดล้อม ระยะดำเนินการ รถไฟฟ้ามหานคร สายเฉลิมรัชมงคล (สายสีน้ำเงิน ช่วงหัวลำโพง-บางซื่อ) ของการรถไฟฟ้าขนส่งมวลชนแห่งประเทศไทย (รฟม.) และบริษัท ทางด่วนและรถไฟฟ้ากรุงเทพ จำกัด (มหาชน) ในระหว่างเดือนกรกฎาคม - เดือนธันวาคม พ.ศ. 2566 ทางโครงการได้มอบหมายให้บริษัท ทีเอ็นพี เอ็นไวรอนเม้นท์ จำกัด เป็นผู้ดำเนินการตรวจสอบผลการปฏิบัติตามมาตรการป้องกันและแก้ไขผลกระทบสิ่งแวดล้อม

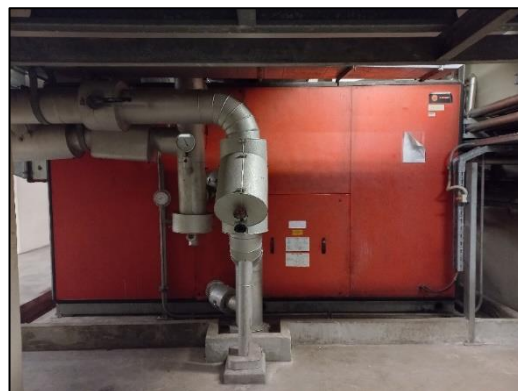
มาตรการป้องกันและแก้ไขผลกระทบสิ่งแวดล้อม	รายละเอียดการปฏิบัติตามมาตรการ	ปัญหา อุปสรรค และการแก้ไข	เอกสารและรูปภาพ ประกอบมาตรการฯ
1. คุณภาพอากาศ (ต่อ) - ส่วนซ่อมบำรุงมีแผนที่จะติดตั้งตัวกรองอากาศ (Filter) เพื่อช่วยในการดักจับฝุ่นละอองภายในระบบ และมี Under platform extraction fan ที่สามารถดูดฝุ่น และก๊าซคาร์บอนมอนอกไซด์ (CO) ผ่าน shaft อีกด้วย	- บริษัท ทางด่วนและรถไฟฟ้ากรุงเทพ จำกัด (มหาชน) ได้ดำเนินการตามมาตรการกำหนด โดยมีการติดตั้งตัวกรองอากาศ (Filter) เพื่อช่วยในการดักจับฝุ่นละอองภายในระบบ ซึ่งเริ่มดำเนินการตั้งแต่การออกแบบให้มีการติดตั้งระบบปรับอากาศ โดยกำหนดให้มีการติดตั้งแผ่นกรองอากาศที่เครื่องส่งลมเย็น (Air Handling Unit) ซึ่งมีการติดตั้ง 2 ชุด ได้แก่ Pre-filter และ Medium-filter รวมทั้งมีการติดตั้งพัดลมระบายอากาศในอุโมงค์ 2 ส่วน ได้แก่ 1) พัดลมระบายอากาศใต้ชั้นชานชาลา (Under Platform Exhaust Fan : UPEF) ทำหน้าที่ในการระบายความร้อนที่เกิดขึ้นจากการหยุดของรถไฟฟ้าที่สถานีนั้น ๆ ปล่องออกไปยังปล่องระบายอากาศสู่ภายนอกทั้งยังสามารถดูดฝุ่นและก๊าซคาร์บอนมอนอกไซด์ (CO) ผ่าน shaft 2) พัดลมระบายอากาศภายในอุโมงค์ (Tunnel Ventilation Fan : TVF) ทำหน้าที่ในการเติมหรือดูด เพื่อการระบายอากาศภายในอุโมงค์ รวมถึงการใช้งานสำหรับกรณีฉุกเฉิน หากมีการใช้อุโมงค์ในการอพยพ	-	รูปที่ 2-2 ไดอะแกรมและภาพเครื่องส่งลมเย็น (Air Handling Unit AHU) รูปที่ 2-3 การติดตั้งแผ่นกรองอากาศด้านข้างเครื่องส่งลมเย็น รูปที่ 2-4 ห้องพัดลมระบายอากาศใต้ชั้นชานชาลา (UPEF room) รูปที่ 2-5 แดมเปอร์ระดับรางสำหรับเป็นช่องดูดอากาศออก รูปที่ 2-6 ปล่องระบายอากาศจากใต้ชั้นชานชาลาสู่ภายนอก

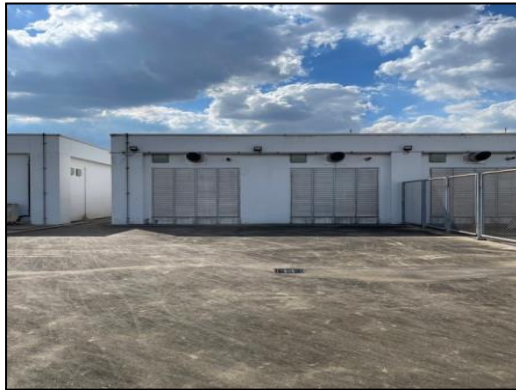
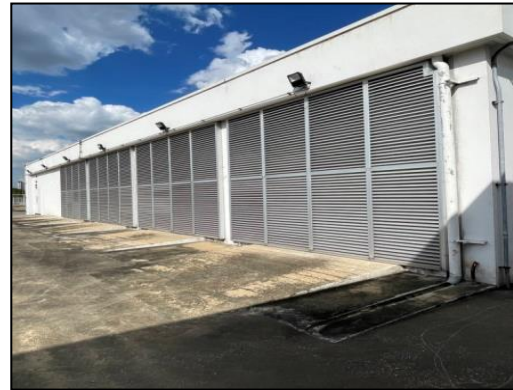
มาตรการป้องกันและแก้ไขผลกระทบสิ่งแวดล้อม	รายละเอียดการปฏิบัติตามมาตรการ	ปัญหา อุปสรรค และการแก้ไข	เอกสารและรูปภาพ ประกอบมาตรการฯ
2. ก๊าซหรือไอเสียที่ปล่อยออกจากรถ Unimog และ หั้วรถจักร (Locomotive) และยานพาหนะ อื่น ๆ (ต่อ) - สำหรับเขม่าที่เกิดจาก Generator นั้น ไม่ค่อยมีผลกระทบเนื่องจากมีปริมาณไม่มาก และ สภาพแวดล้อม โดยรอบเครื่องนั้นมีลักษณะที่มีการเปิดโล่งสามารถถ่ายเทอากาศได้ตลอดเวลา (Open Area)	- บริษัท ทางด่วนและรถไฟฟ้ากรุงเทพ จำกัด (มหาชน) ได้ดำเนินการตามมาตรการกำหนด โดยเขม่าที่เกิดจากการเดินเครื่อง Generator ซึ่งเกิดขึ้นไม่บ่อยครั้ง เนื่องจากจะมีการเดินเครื่อง Generator เป็นครั้งคราว ตามแผนการซ่อมบำรุง คือ ทุก 2 สัปดาห์ ซึ่งแต่ละครั้งเดินเครื่องประมาณ 20 นาที ประกอบกับบริเวณที่ตั้ง Generator เป็นที่โล่ง อากาศจึงถ่ายเทได้ดีไม่ค่อยมีผลกระทบต่อสภาพแวดล้อมโดยรอบมากนัก	-	รูปที่ 2-8 บริเวณที่ตั้ง Generator

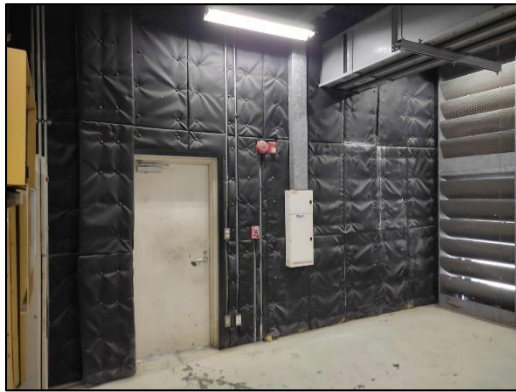
รูปที่ 2-9 ฉนวนกันเสียงบริเวณห้อง Generator และ ห้อง Chiller

3. เสียง - อุปกรณ์และเครื่องมือกลที่ก่อให้เกิดเสียงดัง จะต้องถูกติดตั้งไว้ในห้องซึ่งมีผนังกันเสียง	- บริษัท ทางด่วนและรถไฟฟ้ากรุงเทพ จำกัด (มหาชน) ได้ดำเนินการตามมาตรการกำหนดโดยมีการติดตั้งผนังกันเสียงที่บริเวณศูนย์ซ่อมบำรุง เพื่อลดระดับเสียงจากเครื่องกลหรืออุปกรณ์ที่มีเสียงดัง เช่น Generator และ Chiller เพื่อเป็นการป้องกันมิให้มีเสียงดังรบกวนชุมชนหรือพื้นที่ใกล้เคียงโครงการ	-	รูปที่ 2-9 ผนังกันเสียงบริเวณห้อง Generator และ ห้อง Chiller

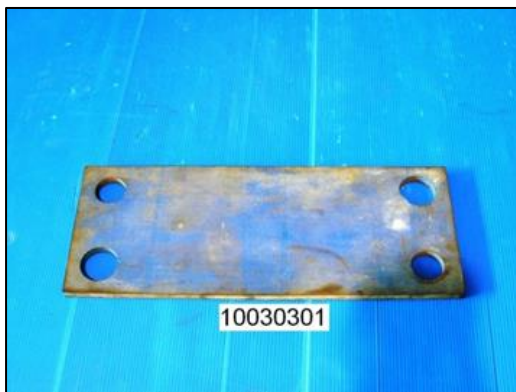
รูปที่ 2-10 แผ่นยึดหยุ่ (Elastomer Pad)

มาตรการป้องกันและแก้ไขผลกระทบสิ่งแวดล้อม	รายละเอียดการปฏิบัติตามมาตรการ	ปัญหา อุปสรรค และการแก้ไข	เอกสารและรูปภาพ ประกอบมาตรการฯ
4. แรงสั่นสะเทือน - สำหรับผลกระทบที่เกิดจากแรงสั่นสะเทือนที่เกิดจากการเคลื่อนที่ของรถไฟนั้น ได้มีการออกแบบแผ่นยืดหยุ่น (Elastomer Pad) เพื่อช่วยลดแรงสั่นสะเทือนระหว่างล้อกับรางตลอดแนวของโครงสร้างตัวยี่ดรางและระดับแรงสั่นสะเทือนที่เกิดขึ้นยังคงอยู่ภายใต้เกณฑ์มาตรฐานที่กำหนดไว้	- บริษัท ทางด่วนและรถไฟฟ้ากรุงเทพ จำกัด (มหาชน) ได้ดำเนินการโดยกำหนดให้มีมาตรการสำหรับลดผลกระทบที่เกิดจากแรงสั่นสะเทือนที่เกิดจากการเคลื่อนที่ของรถไฟ โดยจัดให้มีการออกแบบแผ่นยืดหยุ่น (Elastomer Pad) เพื่อช่วยลดแรงสั่นสะเทือนระหว่างล้อกับรางตลอดแนวของโครงสร้างตัวยี่ดราง รวมทั้งได้จัดให้มีการติดตามตรวจวัดความสั่นสะเทือนที่เกิดขึ้น ปีละ 1 ครั้ง โดยในปี พ.ศ. 2566 โครงการได้มีการดำเนินการระหว่างวันที่ 21-24 เมษายน พ.ศ. 2566 พบว่า ระดับความสั่นสะเทือนที่ทำการตรวจวัดอยู่ในระดับที่ไม่ส่งผลกระทบต่อโครงสร้างอาคาร	-	รูปที่ 2-10 แผ่นยืดหยุ่น (Elastomer Pad)

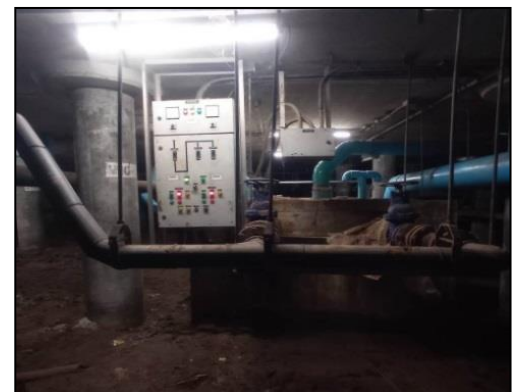
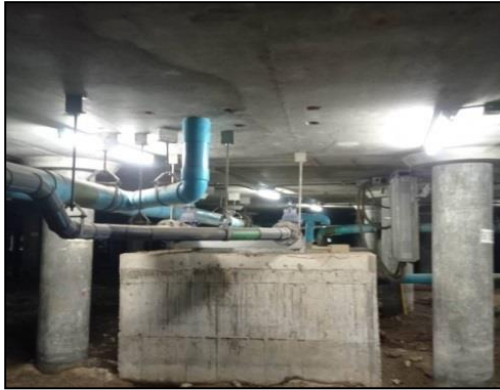
รูปที่ 2-11 ระบบบำบัดน้ำเสียบริเวณศูนย์ซ่อมบำรุง

5. คุณภาพน้ำทิ้ง - ศูนย์ซ่อมบำรุงและอาคารบริหารมีการจัดระบบบำบัดน้ำเสียรวมระบบ Activated Sludge (AS) ซึ่งดูแลโดยผู้รับเหมา W&W ซึ่งน้ำทิ้งทั้งหมดจะไหลมารวมและผ่านระบบบำบัด ก่อนปล่อยออกสู่สาธารณะ	- บริษัท ทางด่วนและรถไฟฟ้ากรุงเทพ จำกัด (มหาชน) ได้ดำเนินการตามมาตรการกำหนด โดยจัดให้มีระบบบำบัดน้ำเสียรวม ระบบ Activated Sludge (AS) ซึ่งรับน้ำเสียจากศูนย์ซ่อมบำรุงและอาคารบริหารมาทำการบำบัดก่อนระบายน้ำที่ผ่านการบำบัดออกสู่รางระบายน้ำสาธารณะ ซึ่งทางโครงการมีการควบคุมดูแลระบบบำบัดน้ำเสียให้สามารถทำงานได้อย่างมีประสิทธิภาพ ทั้งนี้โครงการมีการตรวจวัด	-	รูปที่ 2-11 ระบบบำบัดน้ำเสียบริเวณ ศูนย์ซ่อมบำรุง รูปที่ 2-12 ระบบบำบัดน้ำเสียบริเวณ อาคารบริหาร ภาคผนวกที่ 2-5

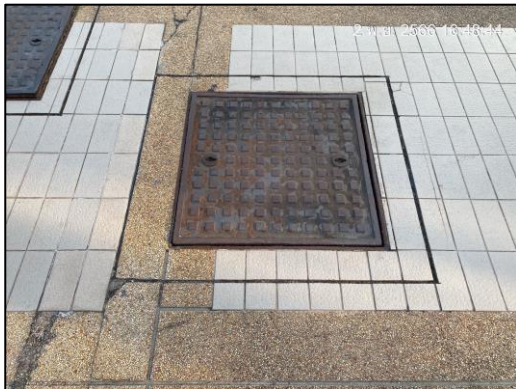
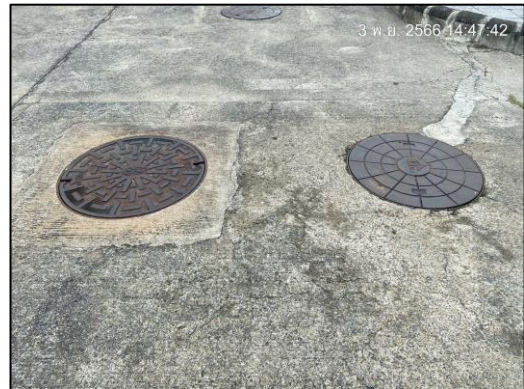
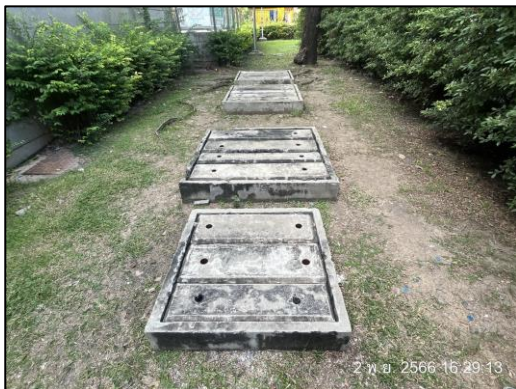
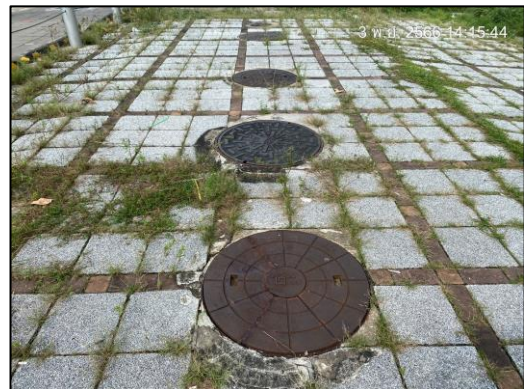
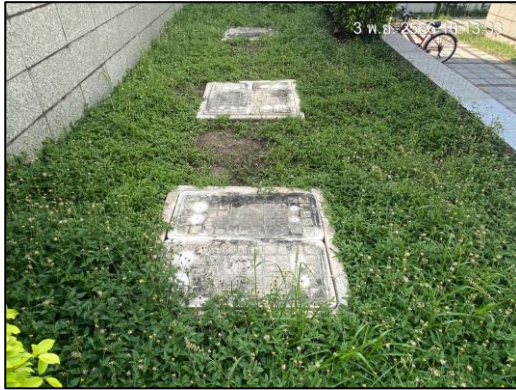
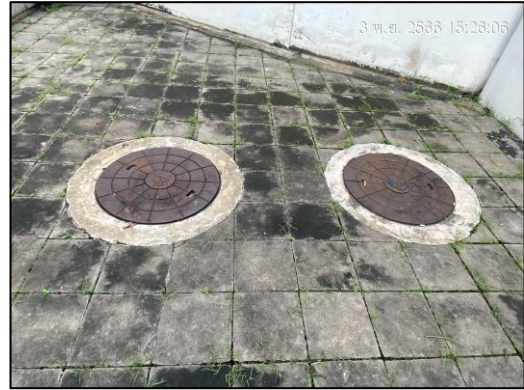
รูปที่ 2-13 ตัวอย่างระบบบำบัดน้ำเสียบริเวณสถานี

มาตรการป้องกันและแก้ไขผลกระทบสิ่งแวดล้อม	รายละเอียดการปฏิบัติตามมาตรการ	ปัญหา อุปสรรค และการแก้ไข	เอกสารและรูปภาพ ประกอบมาตรการฯ
5. คุณภาพน้ำทิ้ง (ต่อ) - สำหรับน้ำทิ้งในสถานีโดยส่วนใหญ่มาจาก Softener regenerator นั้น จะมีการปรับค่า pH ก่อนปล่อยทิ้ง และน้ำทิ้งจากห้องน้ำหรือจากกิจกรรมอื่นๆ จะมีระบบถังบำบัดสำเร็จรูป (ถัง SAT) ติดตั้งไว้บำบัดก่อนปล่อยทิ้ง ส่วนน้ำที่ซึมออกมาจากภายในอุโมงค์เคยมีการตรวจเก็บตัวอย่าง และพบว่าปริมาณแคลเซียม แต่ขณะนี้ไม่ได้ดำเนินการใดๆ เพียงปล่อยไหลออกนอกกระบบตามที่ออกแบบไว้	คุณภาพน้ำทิ้งที่ศูนย์ซ่อมบำรุงเป็นประจำทุกเดือน ซึ่งผลการตรวจวัดในช่วงเดือนกรกฎาคม - เดือนธันวาคม พ.ศ. 2566 พบว่า มีค่าอยู่ในเกณฑ์มาตรฐานที่กำหนด - บริษัท ทางด่วนและรถไฟฟ้ากรุงเทพ จำกัด (มหาชน) ได้ประสานไปยังสำนักการระบายน้ำเพื่อขอเข้ารับบริการบำบัดน้ำเสียของกรุงเทพมหานครให้กับอาคารสถานีรถไฟฟ้า สายเฉลิมรัชมงคล (บางซื่อ-หัวลำโพง) ซึ่งสำนักการระบายน้ำได้ตรวจสอบและพิจารณารายละเอียดแล้ว ได้รับรองการให้บริการบำบัดน้ำเสียของอาคารสถานีรถไฟฟ้า จำนวนทั้งสิ้น 11 สถานี โดยสถานีบางซื่อ สถานีกำแพงเพชร สถานีสวนจตุจักร สถานีพหลโยธิน สถานีลาดพร้าว สถานีรัชดาภิเษก รับบริการบำบัดน้ำเสียที่โรงควบคุมคุณภาพน้ำจตุจักร สถานีสุทธิสาร และสถานีหัวลำโพง รับบริการบำบัดน้ำเสียที่โรงควบคุมคุณภาพน้ำดินแดง และสถานีลุมพินี สถานีสีลม สถานีสามย่าน รับบริการบำบัดน้ำเสียที่โรงควบคุมคุณภาพน้ำช่องนนทรี	-	และภาคผนวกที่ 4-4 รูปที่ 2-13 ตัวอย่างระบบบำบัดน้ำเสีย บริเวณสถานี ภาคผนวกที่ 2-5 และภาคผนวกที่ 2-6

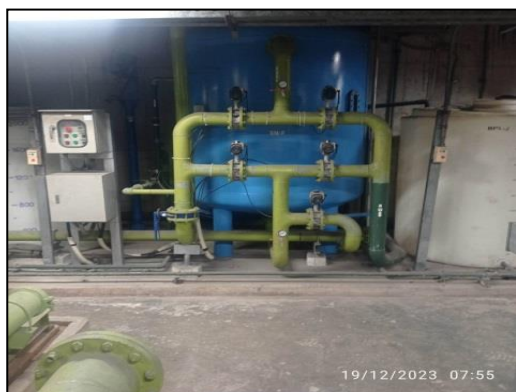
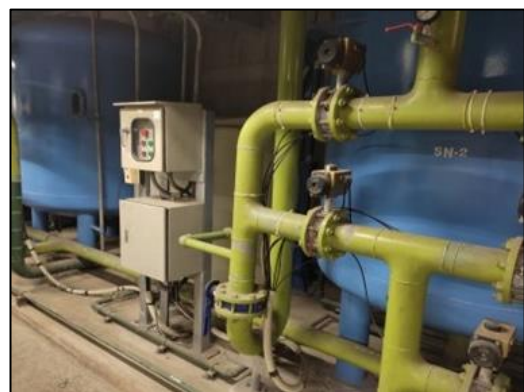
รูปที่ 2-14 เครื่องมือและอุปกรณ์ที่ใช้ในการปรับค่า pH ของน้ำทั้งจาก Softener

มาตรการป้องกันและแก้ไขผลกระทบสิ่งแวดล้อม	รายละเอียดการปฏิบัติตามมาตรการ	ปัญหา อุปสรรค และการแก้ไข	เอกสารและรูปภาพ ประกอบมาตรการฯ
5. คุณภาพน้ำทิ้ง (ต่อ)	<ul style="list-style-type: none"> สำหรับการจัดการน้ำทิ้งในอาคารสถานีรถไฟฟ้าที่เหลืออีก จำนวน 7 สถานี ซึ่งไม่ได้อยู่ในพื้นที่ให้บริการบำบัดน้ำเสีย ของกรุงเทพมหานคร บริษัทฯ ยังคงดำเนินการตาม มาตรการที่กำหนดไว้อย่างเคร่งครัด โดยน้ำเสียจากอาคาร สถานีรถไฟฟ้าในส่วนที่มาจาก Softener Regenerator จะมีการปรับค่า pH ก่อนระบายออก สำหรับน้ำเสียจาก ห้องน้ำหรือจากกิจกรรมอื่น ๆ โครงการได้จัดให้มีการบำบัด โดยถึงบำบัดน้ำเสียสำเร็จรูป (ถึง SAT) ให้มีค่าอยู่ในเกณฑ์ ที่ควบคุมก่อนระบายออกตลอดจนได้จัดให้มีการตรวจ วิเคราะห์คุณภาพน้ำทิ้ง ความถี่ 4 ครั้งต่อปี เพื่อตรวจสอบ ประสิทธิภาพการบำบัดอย่างสม่ำเสมอ โดยผลการตรวจ วิเคราะห์คุณภาพน้ำทิ้ง จำนวน 7 สถานี ในช่วง เดือนกรกฎาคม - เดือนธันวาคม พ.ศ. 2566 พบว่า มีค่าอยู่ในเกณฑ์มาตรฐานที่กำหนด 	-	<p>รูปที่ 2-14</p> <p>เครื่องมือและอุปกรณ์ที่ใช้ ในการปรับค่า pH ของน้ำทิ้ง จาก Softener และภาคผนวกที่ 4-3</p>

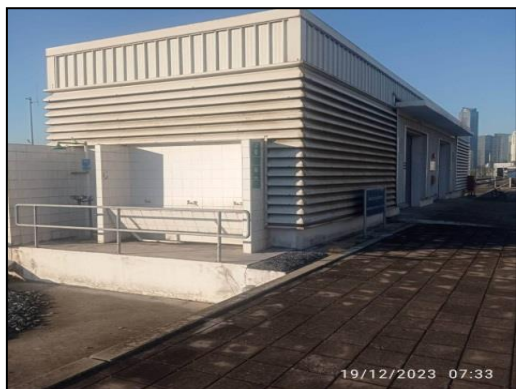
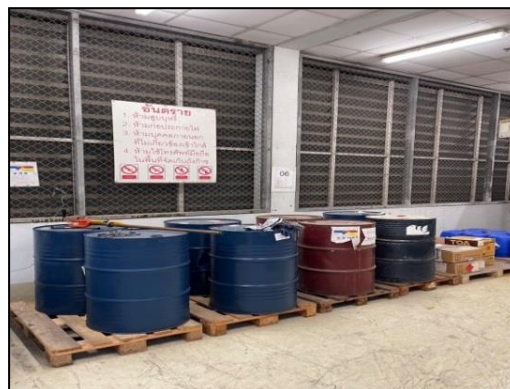
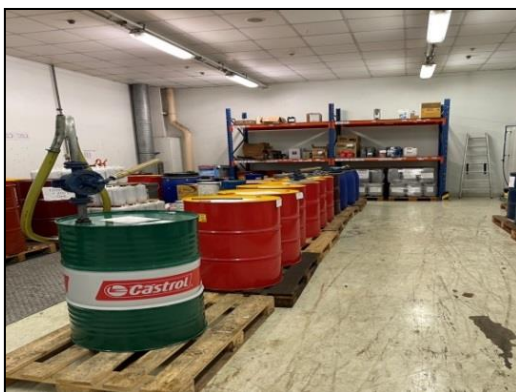
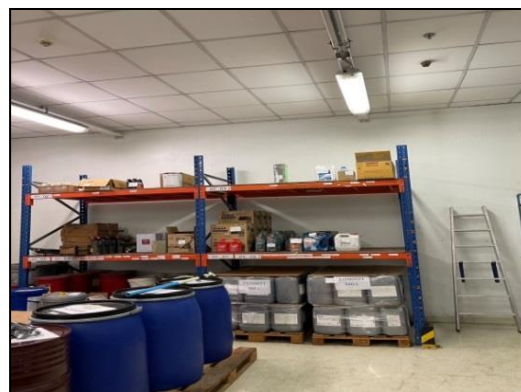
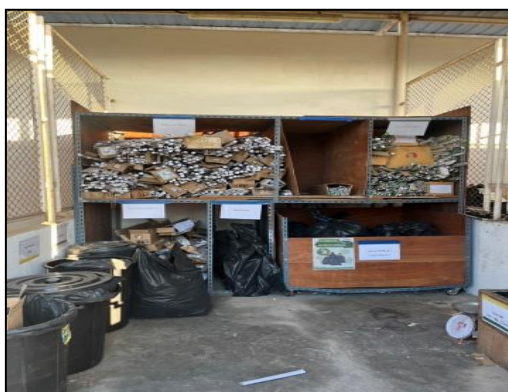
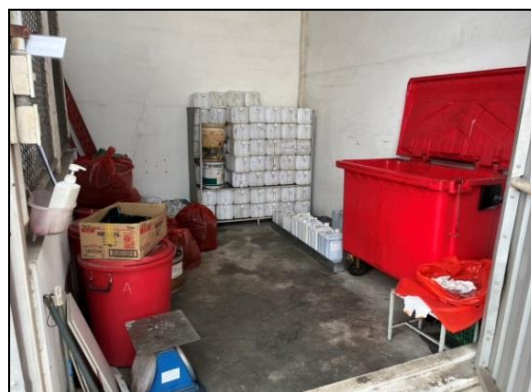
มาตรการป้องกันและแก้ไขผลกระทบสิ่งแวดล้อม	รายละเอียดการปฏิบัติตามมาตรการ	ปัญหา อุปสรรค และการแก้ไข	เอกสารและรูปภาพ ประกอบมาตรการฯ
6. สารเคมีที่ใช้ในระบบทำความเย็น - สารเคมีที่ใช้ในระบบทำความเย็น เช่น แก๊สที่ใช้เติมในส่วนปรับสภาพน้ำ และสารที่เติมในระบบ เช่น สารป้องกันการเกิดคราบตะกอนในท่อเย็น จะทำการจัดเก็บไว้ในพื้นที่เก็บอะไหล่ของอาคาร Main workshop ของ Depot ซึ่งจะมีการนำไปใช้ในเวลาที่เติมเข้าระบบ โดยจะไม่นำไปเก็บไว้ในสถานที่ ส่วนเมื่อต้องกำจัดจะทำการแยกประเภท ก่อนทิ้ง Refrigerant หรือสารทำความเย็นจะบรรจุอยู่ในภาชนะรับแรงดัน และเก็บไว้ใน Dangerous goods store ภายใต้การควบคุมดูแลของผู้รับเหมา SIEMENS และจะส่งกำจัดโดยบริษัทรับกำจัดของเสียที่ได้รับใบอนุญาตจากกรมโรงงานอุตสาหกรรม	- บริษัท ทางด่วนและรถไฟฟ้ากรุงเทพ จำกัด (มหาชน) ได้ดำเนินการตามมาตรการกำหนด โดยจัดให้มีระบบการจัดการสารเคมีที่ใช้ในระบบทำความเย็น โดยจัดเก็บไว้ในพื้นที่เก็บอะไหล่ของอาคาร Main workshop ของ Depot ซึ่งจะมีการนำไปใช้ในเวลาที่เติมเข้าระบบ โดยจะไม่นำไปเก็บไว้ในสถานที่ ส่วนที่ต้องกำจัดจะทำการแยกประเภท ก่อนทิ้ง Refrigerant หรือสารทำความเย็นจะบรรจุอยู่ในภาชนะรับแรงดัน และเก็บไว้ใน Dangerous goods store ภายใต้การควบคุมดูแลของผู้รับเหมา (SIEMENS) และจะส่งกำจัดโดยบริษัทรับกำจัดของเสียที่ได้รับใบอนุญาตจากกรมโรงงานอุตสาหกรรม	-	รูปที่ 2-15 พื้นที่จัดเก็บสารเคมี
