บทที่ 2

ผลการปฏิบัติตามมาตรการป้องกันและแก้ไขผลกระทบสิ่งแวดล้อม และมาตรการติดตามตรวจสอบผลกระทบสิ่งแวดล้อม

2.1 มาตรการป้องกันและแก้ไขผลกระทบสิ่งแวดล้อม

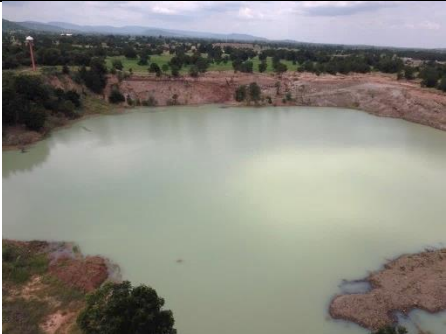
บ่อรับน้ำ (Sump) บริเวณพื้นที่บ่อเหมือง A

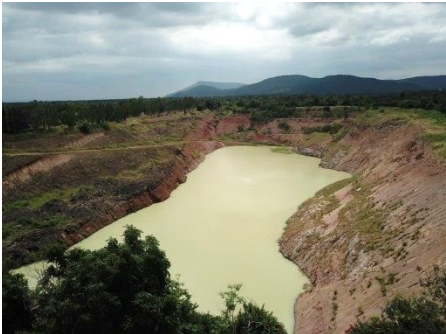
บ่อรับน้ำ (Sump) บริเวณพื้นที่บ่อเหมือง B

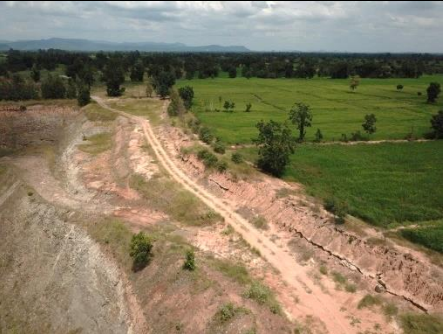
<p>แนวสนประดิพัทธ์บริเวณคันทำนบภายในโครงการ</p></div> <div>

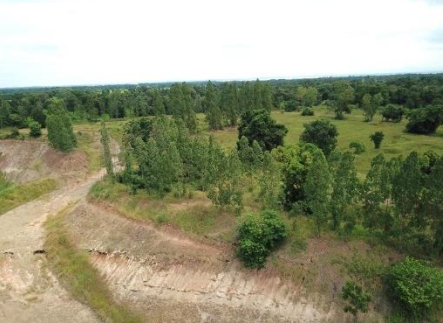
<p>แนวยูคาลิปตัสบริเวณคันทำนบภายในโครงการ</p></div>

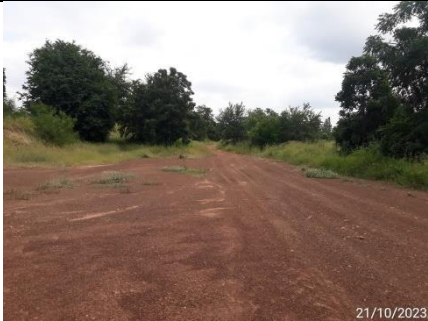
มาตรการป้องกันและแก้ไข ผลกระทบสิ่งแวดล้อม	ผลการปฏิบัติตามมาตรการฯ	ปัญหา อุปสรรค ที่ไม่สามารถปฏิบัติ ตามมาตรการ และแนวทางแก้ไข	ภาพประกอบ
4. ตัดเส้นทางลำเลียงขนส่งไปยังบริเวณจุดเริ่ม เปิดทำเหมือง เพื่อใช้ในการลำเลียงเครื่องจักร อุปกรณ์สำหรับการเปิดทำเหมืองและการ ลำเลียงขนส่งแร่ นอกจากนี้จะต้องทำการ ปรับปรุงเส้นทางลำเลียงแร่ และเส้นทางเข้าสู่ พื้นที่โครงการ โดยการบดอัดให้แน่นและ ปรับแต่งผิวถนนให้สามารถใช้ได้ทุกฤดูกาล	- โครงการได้ตัดเส้นทางไปยังจุดที่ทำการเปิดหน้า เหมือง เพื่อใช้สำหรับลำเลียงเครื่องจักรอุปกรณ์ ต่างๆ โดยเส้นทางดังกล่าวมีลักษณะเป็นถนนลูกรังที่ สามารถใช้งานได้เป็นอย่างดี รวมทั้งโครงการได้หมั่น ตรวจสอบและปรับปรุงซ่อมแซมอยู่เสมอ	- ไม่มี

21/10/2023 เส้นทางขนส่งแร่ที่เป็นถนนลูกรัง

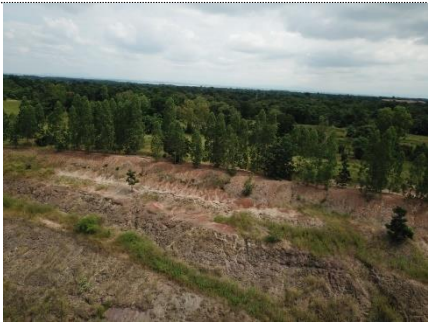
6. ปลูกพืชคลุมดิน เช่น หญ้าแฝก พืชตระกูลถั่ว และไม้ยืนต้นโตเร็ว เช่น สะเดา สน กระถิน และคูณ เป็นต้น หรือไม้ชนิดอื่นตามความ เหมาะสมในบริเวณที่เอื้ออำนวยต่อการปลูก คือ บริเวณคันทำนบดิน และบริเวณพื้นที่ว่าง เปล่าที่ไม่มีการใช้ประโยชน์ เพื่อเป็นแนวเขต พื้นที่กันชน (Buffer Zone) เพื่อลดผลกระทบ ได้แก่ การชะล้างพังทลายของดิน ฝุ่นละออง เสียงดัง และทัศนียภาพบริเวณพื้นที่โครงการ	- โครงการได้ปลูกไม้โตเร็วบนสันคันทำนบ เช่น ยูคา ลิปตัส และสนประดิพัทธ์ เพื่อใช้เป็นพื้นที่กันชน (Buffer Zone) ส่วนบริเวณอื่นๆ ที่ยังไม่เปิดทำ เหมืองโครงการได้รักษาสภาพเดิมของพื้นที่ไว้	- ไม่มี

ต้นยูคาลิปตัสบนคันทำนบดิน

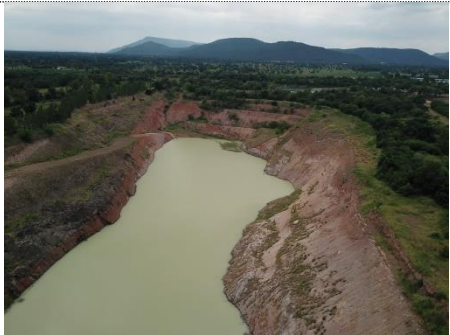
3. ออกแบบพื้นที่หน้าเหมืองให้มีลักษณะเป็นขั้นบันได โดยกำหนดให้แต่ละขั้นมีความสูงไม่เกิน 5 เมตร มีความกว้างไม่น้อยกว่าความสูงของแต่ละขั้นบันได โดยควบคุมความลาดชันรวมของหน้าเหมืองไม่เกิน 34 องศา พร้อมทั้งตรวจสอบเสถียรภาพของหน้าเหมืองให้อยู่ในสภาพที่ปลอดภัยจากการพังทลาย ในทางกลับกันถ้าหากตรวจสอบแล้วพบว่าเกิดการพังทลาย ทางโครงการจะต้องปรับปรุงให้อยู่ในสภาพที่ปลอดภัยก่อนจะให้พนักงานเข้าไปปฏิบัติงานตามปกติ	- โครงการได้ออกแบบทำเหมืองที่เป็นไปตามเงื่อนไขกำหนดอย่างเคร่งครัด - ปัจจุบันหน้าเหมืองของโครงการอยู่บริเวณบ่อเหมือง B ทางด้านทิศใต้ มีลักษณะที่ปลอดภัยจากการพังทลาย - หากหน้าเหมืองมีความเสี่ยงต่อการพังทลายและเจ้าหน้าที่ได้ตรวจสอบแล้วพบว่ามีความเสี่ยงโครงการจะดำเนินการปรับปรุงแก้ไขอย่างเร่งด่วน	- ไม่มี

<p>สภาพหน้าเหมืองปัจจุบันด้านทิศใต้</p>

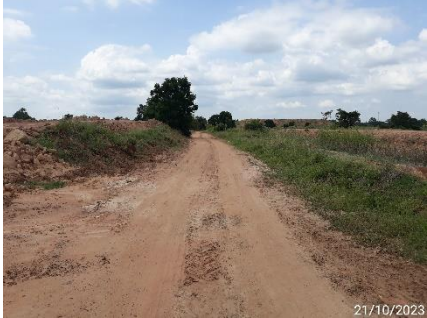
4. เส้นทางที่ใช้ในการขนส่งแร่ช่วงที่เป็นถนน ลูกรัง ควรทำการปรับปรุงและซ่อมแซมให้เป็น ถนนที่มีผิวการจราจรที่ไม่ก่อให้เกิดฝุ่นฟุ้ง กระจายมาก เช่น การบดอัดด้วยดินและหินให้ แน่น	- ได้มีการดูแลรักษาสภาพแนวเส้นทางลูกรังให้อยู่ใน สภาพที่ใช้งานได้ดีอยู่เสมอ ซึ่งหากพบว่าเส้นทางช่วง ใดชำรุดเสียหายเป็นหลุมเป็นบ่อ โครงการจะ ดำเนินการซ่อมแซมอย่างเร่งด่วน	- ไม่มี

<p>เส้นทางขนส่งแร่</p>

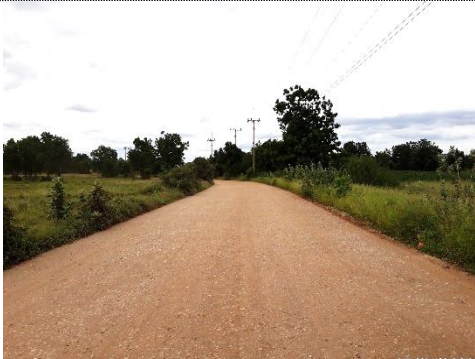
8. ควรล้างทำความสะอาดรถบรรทุก และล้อรถ อย่างสม่ำเสมอ เพื่อป้องกันการฟุ้งกระจายของ ฝุ่นที่ติดมากับรถบรรทุก และล้อรถบรรทุก	- เนื่องจากเส้นทางเข้า-ออก โครงการเป็นถนนลูกรัง ส่วนใหญ่ โครงการจึงหลีกเลี่ยงการขนส่งแร่ช่วงที่มี ฝนตก เพื่อป้องกันเศษดินที่ติดไปกับล้อรถบรรทุก สร้างความสกปรกแก่ถนนลาดยางสายหลัก โดยเส้นทางขนส่งแร่ช่วงที่เป็นถนนลูกรังก่อนออกสู่ ถนนลาดยาง	- ไม่มี

ถนนลูกรังช่วงก่อนออกสู่ถนนลาดยาง

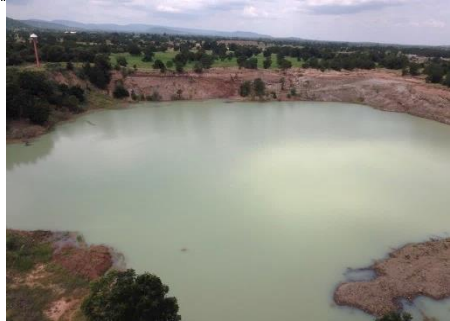
4. หากพบว่าปริมาณตะกอนในบ่อตกตะกอน (Sump) มากกว่าร้อยละ 50 โดยปริมาตรบ่อ จะต้องรับทำการขุดลอกตะกอนดินเพื่อนำไปใช้ ประโยชน์ต่อไป	- ปัจจุบันโครงการได้เปิดทำเหมืองบริเวณบ่อเหมือง A ทางด้านทิศเหนือ และบ่อเหมือง B ทางด้านทิศใต้ โดยใช้จุดต่ำสุดของบ่อเหมืองเป็นบ่อรับน้ำ (Sump) โดยสามารถรองรับน้ำไหลบ่าภายในโครงการได้ ทั้งหมด และมีประสิทธิภาพ และไม่มีการระบายน้ำ ขุนขึ้นออกสู่พื้นที่ภายนอกแต่อย่างใด	- ไม่มี

<p>บ่อรับน้ำ (Sump) บริเวณพื้นที่บ่อเหมือง A</p>

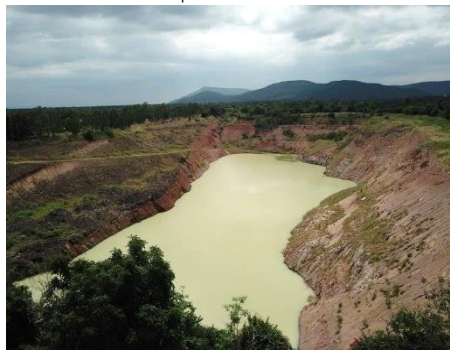
<p>บ่อรับน้ำ (Sump) บริเวณพื้นที่บ่อเหมือง B</p>

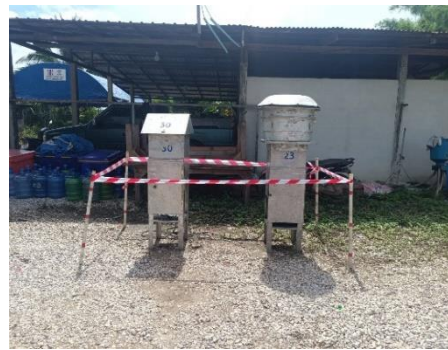
มาตรการป้องกันและแก้ไข ผลกระทบสิ่งแวดล้อม	ผลการปฏิบัติตามมาตรการฯ	ปัญหา อุปสรรค ที่ไม่สามารถปฏิบัติตาม มาตรการ และแนวทางแก้ไข	ภาพประกอบ
1. คุณภาพอากาศ - ให้ตรวจวัดปริมาณฝุ่นละอองแขวนลอยทั้งหมดในบรรยากาศ (Total Suspended Particulate : TSP) และปริมาณฝุ่นละอองขนาดเล็กกว่า 10 ไมครอน (Particulate Matter : PM-10) เฉลี่ยในรอบ 24 ชั่วโมง โดยใช้เครื่อง High Volume Air Sampler จำนวน 3 สถานี ได้แก่ บริเวณชุมชนบ้านห้วยยาว บริเวณชุมชนบ้านโคกสูง และบริเวณชุมชนบ้านเขาเตียน ปีละ 2 ครั้ง เป็นระยะเวลา 3 วันต่อเนื่อง ในช่วงเดือนมกราคมหรือกุมภาพันธ์ จำนวน 1 ครั้ง และช่วงเดือนกันยายนหรือเดือนตุลาคม จำนวน 1 ครั้ง	- ได้ทำการตรวจวัดคุณภาพอากาศในรูปของปริมาณฝุ่นละอองแขวนลอยรวม (TSP) และปริมาณฝุ่นละอองขนาดเล็ก (PM-10) ในช่วงวันที่ 30 ตุลาคม - 2 พฤศจิกายน 2566 จำนวน 3 สถานี ตามเงื่อนไข พบว่ามีค่า TSP อยู่ในช่วง 0.141-0.192 มิลลิกรัม/ลูกบาศก์เมตร และค่า PM-10 อยู่ในช่วง 0.040-0.078 มิลลิกรัม/ลูกบาศก์เมตร ซึ่งมีค่าอยู่ในเกณฑ์ที่มาตรฐานกำหนด	- ไม่มี

<p>ตรวจวัดคุณภาพอากาศบริเวณบ้านห้วยยาว</p>

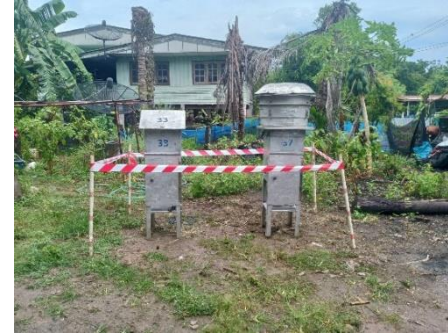
<p>ตรวจวัดคุณภาพอากาศบริเวณบ้านโคกสูง</p>

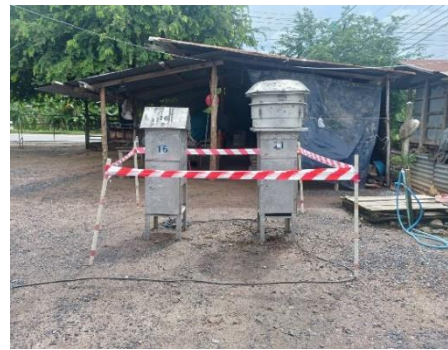
<p>ตรวจวัดคุณภาพอากาศบริเวณบ้านเขาเตียน</p>
<p>2. เสียง</p> <p>- ให้ตรวจวัดระดับความดังของเสียงเฉลี่ยโดยทั่วไปในรอบ 24 ชั่วโมง (Leq) และระดับเสียงสูงสุด (Lmax) โดยใช้เครื่องวัดเสียง (Sound Level Meter) จำนวน 3 สถานี ได้แก่ บริเวณชุมชนบ้านห้วยยาว บริเวณชุมชนบ้านโคกสูง และบริเวณชุมชนบ้านเขาเตียน ปีละ 2 ครั้ง เป็นระยะเวลา 3 วันต่อเนื่อง ในช่วงเดือนมกราคมหรือกุมภาพันธ์ จำนวน 1 ครั้ง และช่วงเดือนกันยายนหรือเดือนตุลาคม จำนวน 1 ครั้ง</p>	<p>- ได้ทำการตรวจวัดระดับเสียงในรูปของระดับเสียงเฉลี่ย 24 ชั่วโมง และระดับเสียงสูงสุดในช่วงวันที่ 30 ตุลาคม - 2 พฤศจิกายน 2566 จำนวน 3 สถานี ตามเงื่อนไข พบว่ามีค่า Leq 24 hr. อยู่ในช่วง 47.2-59.5 เดซิเบล เอ และค่า Lmax อยู่ในช่วง 77.3-93.9 เดซิเบล เอ ซึ่งมีค่าอยู่ในเกณฑ์ที่มาตรฐานกำหนด</p>	<p>- ไม่มี</p>

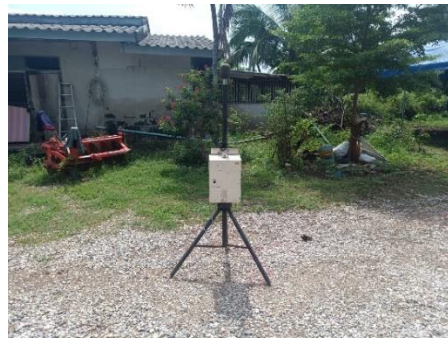
<p>ตรวจวัดระดับเสียงบริเวณบ้านห้วยยาง</p>

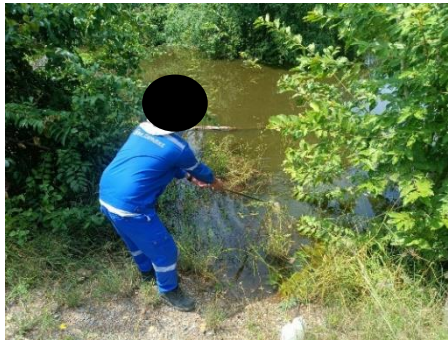
มาตรการป้องกันและแก้ไข ผลกระทบสิ่งแวดล้อม	ผลการปฏิบัติตามมาตรการฯ	ปัญหา อุปสรรค ที่ไม่สามารถปฏิบัติตาม มาตรการ และแนวทางแก้ไข	ภาพประกอบ
<p>3. คุณภาพน้ำ</p> <p>- ให้ตรวจวิเคราะห์คุณภาพน้ำผิวดิน และน้ำใต้ดินโดยวิเคราะห์ตรวจสอบหาค่าความเป็นกรด-ด่าง (pH), ปริมาณตะกอนแขวนลอยทั้งหมด (Total Suspended Solids; TSS), ปริมาณตะกอนละลายทั้งหมด (Total Dissolved Solids; TDS), ปริมาณความกระด้างทั้งหมด (Total Hardness), ความขุ่น (Turbidity), ปริมาณเหล็กทั้งหมด (Total Iron), ปริมาณซัลเฟต (Sulfate), และปริมาณโลหะหนัก (Heavy Metals) ได้แก่ แคดเมียม (Cadmium), สารหนู (Arsenic), และตะกั่ว (Lead) จำนวน 4 สถานี ได้แก่ ห้วยใหญ่ บ่อดักตะกอนภายในพื้นที่โครงการ บริเวณบ่อเหมือง A น้ำบาดาลชุมชนบ้านห้วยยาง น้ำบาดาลชุมชนบ้านโคกสูง</p> <p>ปีละ 2 ครั้ง ในช่วงเดือนมกราคมหรือกุมภาพันธ์ จำนวน 1 ครั้ง และช่วงเดือนกันยายนหรือเดือนตุลาคม จำนวน 1 ครั้ง</p>	<p>- ได้ทำการเก็บตัวอย่างน้ำผิวดินและน้ำใต้ดินในวันที่ 31 ตุลาคม 2566 จำนวน 4 สถานีตามเงื่อนไข พบว่า ดัชนีต่างๆ ที่ทำการวิเคราะห์มีค่าอยู่ในเกณฑ์มาตรฐานที่ทางราชการกำหนด</p>	<p>- ไม่มี</p>

<p>เก็บตัวอย่างน้ำผิวดินบริเวณห้วยใหญ่</p>

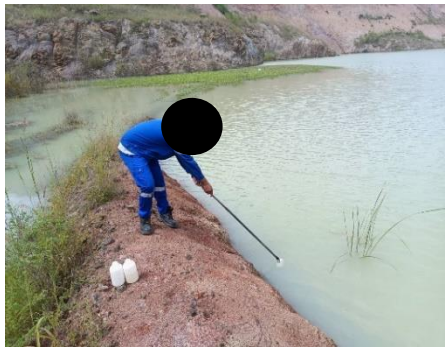
<p>เก็บตัวอย่างน้ำผิวดินบริเวณบ่อดักตะกอนบ่อเหมือง A</p>

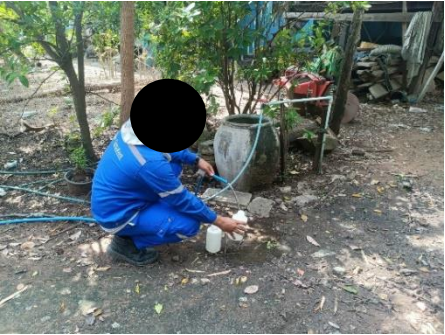
<p>เก็บตัวอย่างน้ำใต้ดินบริเวณบ่อบาดาล บ้านห้วยยาง</p>   <p>เก็บตัวอย่างน้ำใต้ดินบริเวณบ่อบาดาล บ้านโคกสูง</p>
