บทที่ 2

ผลการปฏิบัติตามมาตรการป้องกันและแก้ไขผลกระทบสิ่งแวดล้อม และมาตรการติดตามตรวจสอบผลกระทบสิ่งแวดล้อม

ผลการตรวจสอบการปฏิบัติตามมาตรการป้องกันและแก้ไขผลกระทบสิ่งแวดล้อม ตามที่ระบุไว้ในหนังสือแจ้งผลการ
พิจารณารายงานผลกระทบสิ่งแวดล้อมเบื้องต้น โครงการเหมืองแร่ทรายแก้ว ของบริษัท ตะวันออกพัฒนา จำกัด คำขอ
ประทานบัตรที่ 1/2550 ตั้งอยู่หมู่ที่ 3 ตำบลชากพง อำเภอกาบัง จังหวัดระยอง ตามหนังสือที่ ทส 1009.2/8085 ลงวันที่
5 กันยายน 2554 ปัจจุบันได้รับอนุญาตเป็นประทานบัตรที่ 30986/16056 รายละเอียดดังตารางที่ 2-1 ถึงตารางที่ 2-3

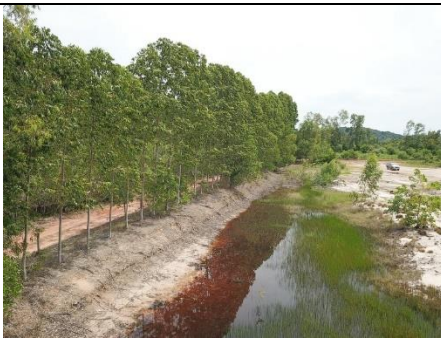
<p>คันทำนบดินภายในโครงการ</p>
<p>2. ให้สร้างคันทำนบดินไว้โดยรอบพื้นที่โครงการและรอบพื้นที่เก็บกองเศษดินในเขตพื้นที่โครงการ โดยคันทำนบที่จะสร้างมีลักษณะพื้นที่หน้าตัดรูปสี่เหลี่ยมคางหมู ขนาดความกว้างที่ฐาน 4.0 เมตร สูง 1.5 เมตร ขอบคันด้านบนกว้าง 2.0 เมตร พร้อมทั้งจัดทำคูระบายน้ำขนาดท้องร่องกว้าง 1 เมตร ลึก 1 เมตร ด้านบนกว้าง 1.5 เมตร ความลาดเอียงประมาณ 5 องศา รอบพื้นที่เก็บกองเศษดิน รวมทั้งคูระบายน้ำรอบพื้นที่การทำเหมือง เพื่อป้องกันการไหลบ่าของน้ำฝนบริเวณพื้นที่โครงการ</p>	<p>- โครงการได้จัดสร้างคันทำนบดิน และคูระบายน้ำล้อมรอบพื้นที่ทำเหมือง และพื้นที่เก็บกองเปลือกดินตามที่ระบุไว้ในเงื่อนไข</p>	-ไม่มี

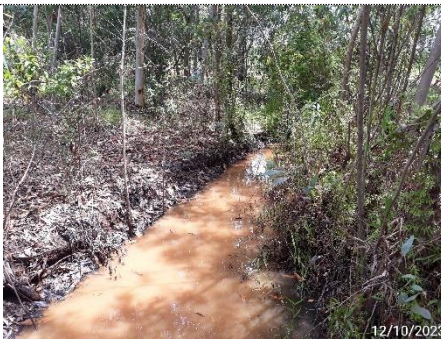
<p>คูระบายรอบพื้นที่โครงการ</p>

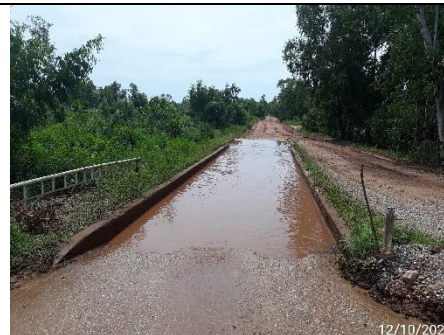
มาตรการป้องกันและแก้ไข ผลกระทบสิ่งแวดล้อม	ผลการปฏิบัติตามมาตรการฯ	ปัญหา อุปสรรค ที่ไม่สามารถปฏิบัติ ตามมาตรการ และแนวทางแก้ไข	ภาพประกอบ
3. ให้จัดสร้างลานล้างล้อรถ บริเวณเส้นทางขนส่ง แร่ ก่อนออกจากพื้นที่โครงการ	- โครงการได้จัดสร้างลานล้างล้อภายในพื้นที่ประทาน บัตร ช่วงก่อนออกสู่ทางถนนสาธารณะ	-ไม่มี

บ่อล้างล้อภายในโครงการ
4. ปลุกพืชคลุมดิน เช่น หญ้าแฝก พืชตระกูลถั่ว บริเวณด้านล่างของพื้นที่โครงการ ตามแนวสัน คันทำนบดิน กองเปลือกดินเศษหิน และขอบ ถนน เพื่อลดผลกระทบ ซึ่งได้แก่ การชะล้าง พังทลายของดิน และปลูกไม้ยืนต้นโตเร็ว จำพวกต้นยูคาลิปตัส หรือไม้ชนิดอื่นตามความ เหมาะสมในบริเวณที่เอื้ออำนวยต่อการปลูก ไว้บนคันทำนบดิน ตามแนวริมขอบเขตพื้นที่ โครงการ	- พื้นที่โครงการในบริเวณที่ยังไม่มีการเปิดทำเหมือง มีพืชคลุมดินจำพวกหญ้าขึ้นปกคลุมอยู่ทั่วไป - ได้มีการปลูกต้นยูคาลิปตัสเสริมบริเวณพื้นที่เว้นการ ทำเหมือง	-ไม่มี

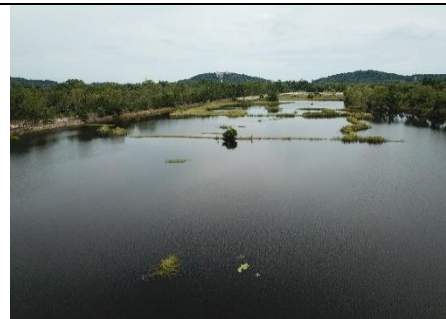
มาตรการป้องกันและแก้ไข ผลกระทบสิ่งแวดล้อม	ผลการปฏิบัติตามมาตรการฯ	ปัญหา อุปสรรค ที่ไม่สามารถปฏิบัติ ตามมาตรการ และแนวทางแก้ไข	ภาพประกอบ
4. ให้ออกแบบพื้นที่ต่ำสุดของหน้าเหมืองเป็นบ่อ รวบรวมน้ำ (Sump) เพื่อรองรับและกักเก็บน้ำ จากบริเวณพื้นที่ทำเหมืองจนตกตะกอนเป็น น้ำใส ก่อนนำไปใช้ประโยชน์ในการฉีดพรม ถนนภายในพื้นที่โครงการ และรดน้ำต้นไม้ที่ ปลูกไว้ภายในพื้นที่โครงการ	- โครงการใช้จุดต่ำสุดของหน้าเหมืองเป็นบ่อรับน้ำ (Sump) รวมทั้งนำไปใช้ในการฉีดพรมถนน และรด น้ำต้นไม้	-ไม่มี

<p>บ่อรับน้ำ (Sump)</p>

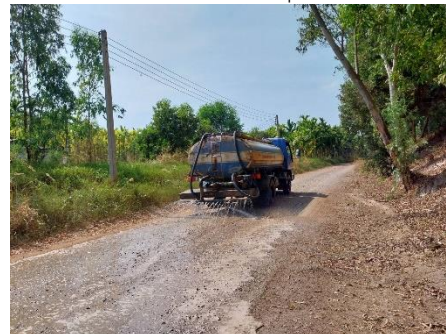
<p>รถบรรทุกฉีดพรมถนนภายในพื้นที่โครงการ</p>

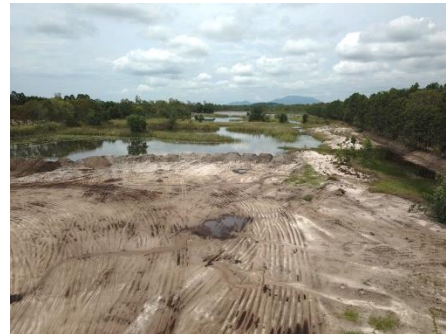
มาตรการป้องกันและแก้ไข ผลกระทบสิ่งแวดล้อม	ผลการปฏิบัติตามมาตรการฯ	ปัญหา อุปสรรค ที่ไม่สามารถปฏิบัติ ตามมาตรการ และแนวทางแก้ไข	ภาพประกอบ
<p>1. ทรัพยากรสิ่งแวดล้อมทางกายภาพ</p> <p>1.1 สภาพภูมิประเทศ</p> <p>1. กำหนดให้เริ่มเปิดทำเหมืองตามแผนผังการทำเหมืองของโครงการที่กำหนดไว้อย่างเคร่งครัด โดยเริ่มทำเหมืองจากบริเวณพื้นที่ทำเหมือง “ห” ไปจนสิ้นสุดเขตการทำเหมืองหรือสิ้นอายุประทานบัตร โดยจะเว้นพื้นที่ไม่ทำเหมืองโดยรอบตามแนวเขตของพื้นที่คำขอประทานบัตรไม่น้อยกว่า 10 เมตร และจะเว้นพื้นที่ไม่ทำเหมืองห่างจากหนองจำรุง ทางด้านทิศใต้ในระยะไม่ต่ำกว่า 50 เมตร และแนวถนนทางด้านทิศเหนือและทิศตะวันตกในระยะไม่ต่ำกว่า 50 เมตร</p>	<p>- ปัจจุบันโครงการได้เปิดทำเหมืองตามแผนการดำเนินงาน โดยมีการเว้นพื้นที่ไม่ทำเหมืองในระยะ 10 เมตร จากแนวเขตประทานบัตร และระยะ 50 เมตร จากหนองจำรุง และทางสาธารณะทางด้านทิศเหนือ</p>	-ไม่มี

<p>หน้าเหมืองปัจจุบัน</p>
<p>2. ในการขุดเปิดชั้นแร่ จะรักษาสภาพหน้าเหมืองให้มีความปลอดภัย โดยออกแบบพื้นที่หน้าเหมืองให้มีลักษณะเป็นขั้นบันได (Benching Method) ความสูงแต่ละชั้นบันไดไม่เกิน 3-4 เมตร และความกว้างของชั้นบันไดไม่น้อยกว่า 3.75 เมตร รักษาความลาดชันของหน้าเหมือง (Overall Pit Slope) ไม่เกิน 39 องศา</p>	<p>- ทางโครงการจะปฏิบัติตามเงื่อนไขดังกล่าวอย่างเคร่งครัด โดยได้เปิดทำเหมืองที่เป็นไปตามแผนผังโครงการกำหนด</p>	-ไม่มี	-

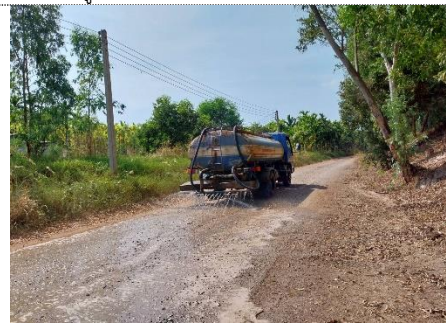
2. จัดให้มีรถบรรทุกน้ำทำการฉีดพรมน้ำ บน เส้นทางขนส่งแร่ในบริเวณพื้นที่โครงการให้ เปียกชื้นอยู่เสมอ	- โครงการได้จัดให้มีรถบรรทุกน้ำฉีดพรมเส้นทางขนส่ง แร่อยู่เป็นประจำ	-ไม่มี

รถบรรทุกพรมฉีดน้ำเป็นประจำ

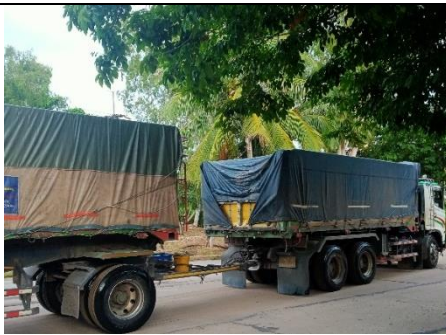
มาตรการป้องกันและแก้ไข ผลกระทบสิ่งแวดล้อม	ผลการปฏิบัติตามมาตรการฯ	ปัญหา อุปสรรค ที่ไม่สามารถปฏิบัติ ตามมาตรการ และแนวทางแก้ไข	ภาพประกอบ
2. ในการขนส่งแร่ออกนอกพื้นที่โครงการทุกครั้ง จะต้องใช้ผ้าใบปิดคลุมรถบรรทุก เพื่อป้องกัน การฟุ้งกระจายของฝุ่นแร่	- ในการขนส่งแร่ออกสู่แหล่งรับซื้อภายนอก ได้มีการ ปิดคลุมผ้าใบทุกครั้ง	-ไม่มี

รถบรรทุกแร่ปิดคลุมผ้าใบทุกครั้ง ออกนอกพื้นที่โครงการ
3. ให้ปลูกต้นไม้บริเวณริมเส้นทางขนส่งแร่ เพิ่มเติม ในส่วนที่สามารถดำเนินการได้รวมทั้ง ดูแลรักษาต้นไม้เดิมที่มีอยู่ให้เจริญงอกงาม ถ้ามีต้นไม้ตายให้ทำการปลูกซ่อมแซมทันที ทั้งนี้ ต้นไม้สามารถลดและป้องกันการฟุ้ง กระจายของฝุ่นละอองได้	- ปัจจุบันโครงการได้ดูแลรักษาต้นไม้เดิมที่ปลูกไว้ บริเวณริมเส้นทางขนส่งแร่ อย่างสม่ำเสมอหากมี ต้นไม้ตายทางโครงการจะทำการปลูกซ่อมแซม ทันที เพื่อใช้เป็นพื้นที่กันชน (Buffer Zone) ป้องกัน ผลกระทบด้านฝุ่นละอองจากการขนส่งแร่	-ไม่มี

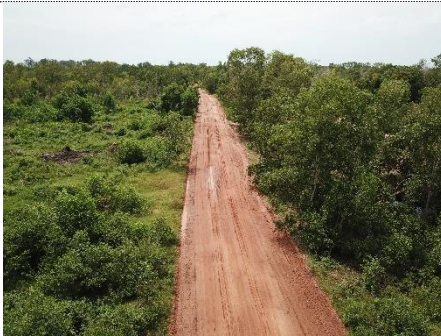
รถบรรทุกแร่ปิดคลุมผ้าใบทุกครั้ง ออกนอกพื้นที่โครงการ
4. ดูแลรักษาเส้นทางขนส่งแร่ให้อยู่ในสภาพพร้อม ใช้งานได้ดีอยู่เสมอ หากเกิดการชำรุดเสียหาย ทางโครงการต้องดำเนินการซ่อมบำรุงอย่าง เร่งด่วน	- โครงการได้มีการตรวจสอบและดูแลรักษาสภาพ เส้นทางขนส่งแร่อยู่ในสภาพดีอยู่เสมอ ซึ่งหากมีการ ชำรุดเสียหาย จะรีบดำเนินการซ่อมแซมโดยทันที	-ไม่มี

เส้นทางขนส่งแร่

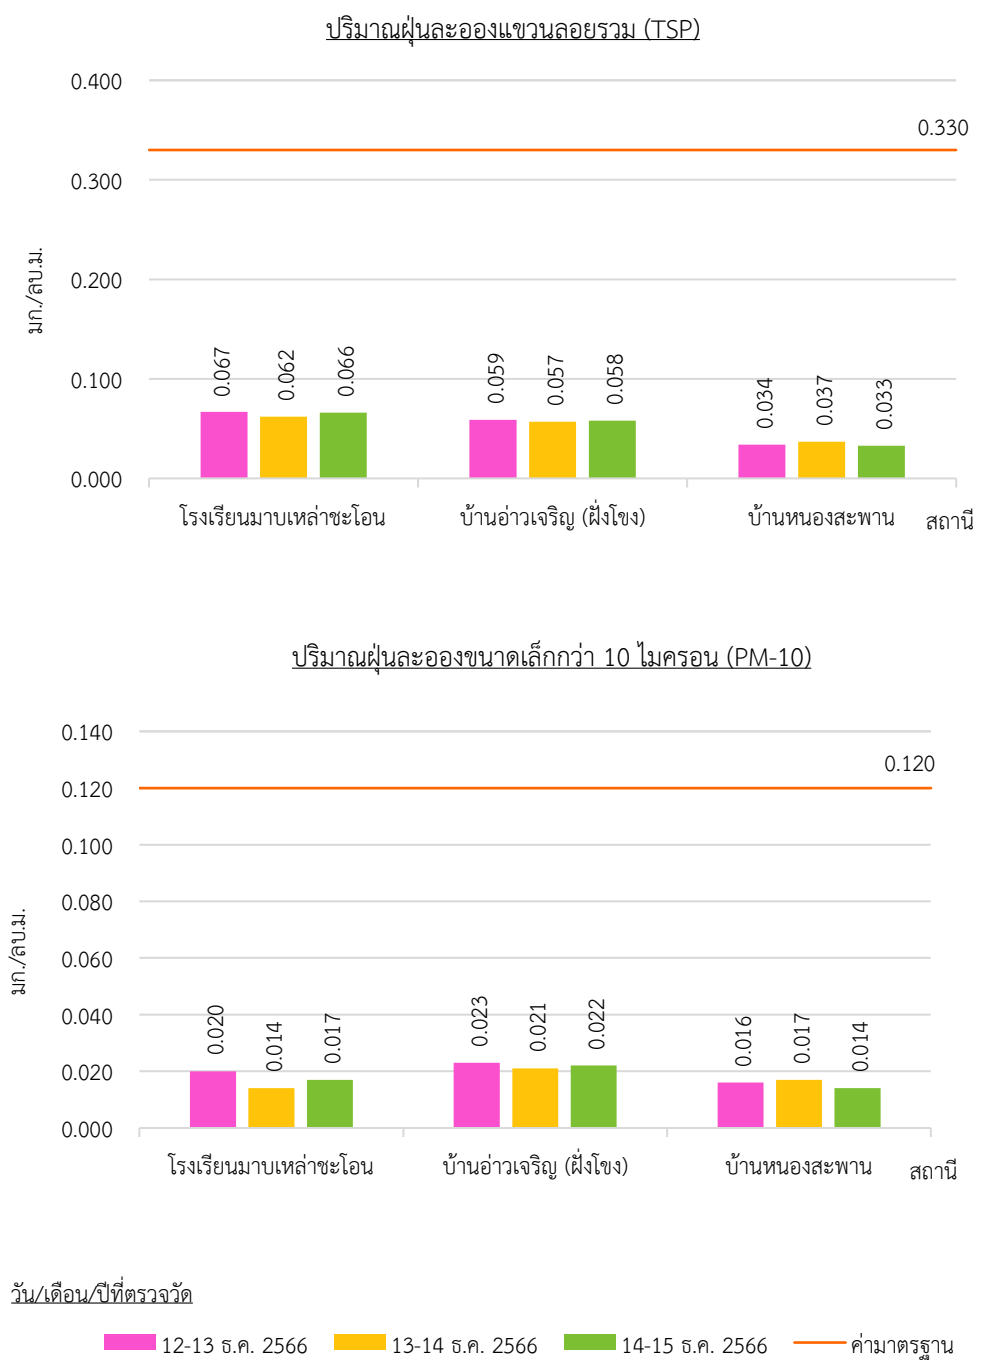
รูปที่ 2-2 ผลการตรวจวัดคุณภาพอากาศ ในช่วงวันที่ 12-15 ธันวาคม 2566

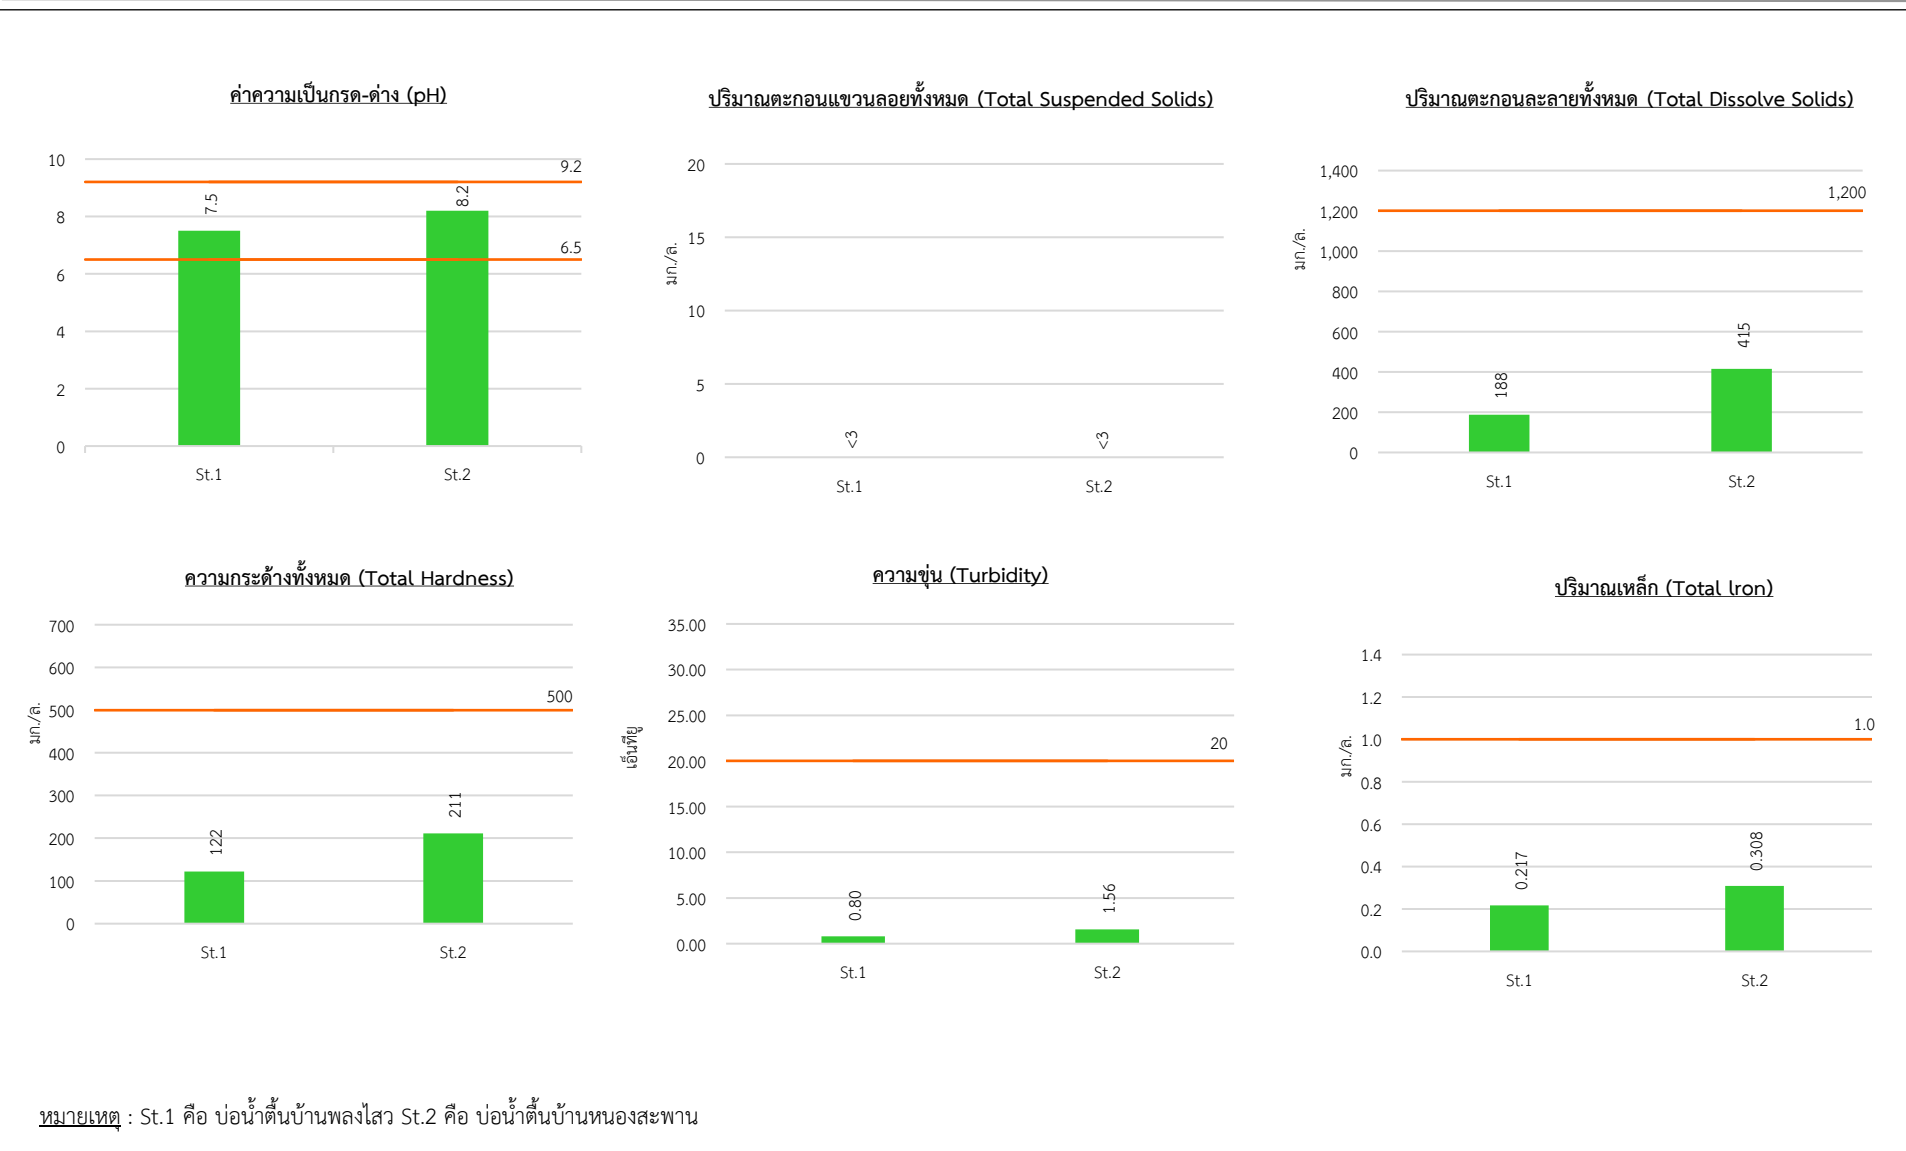
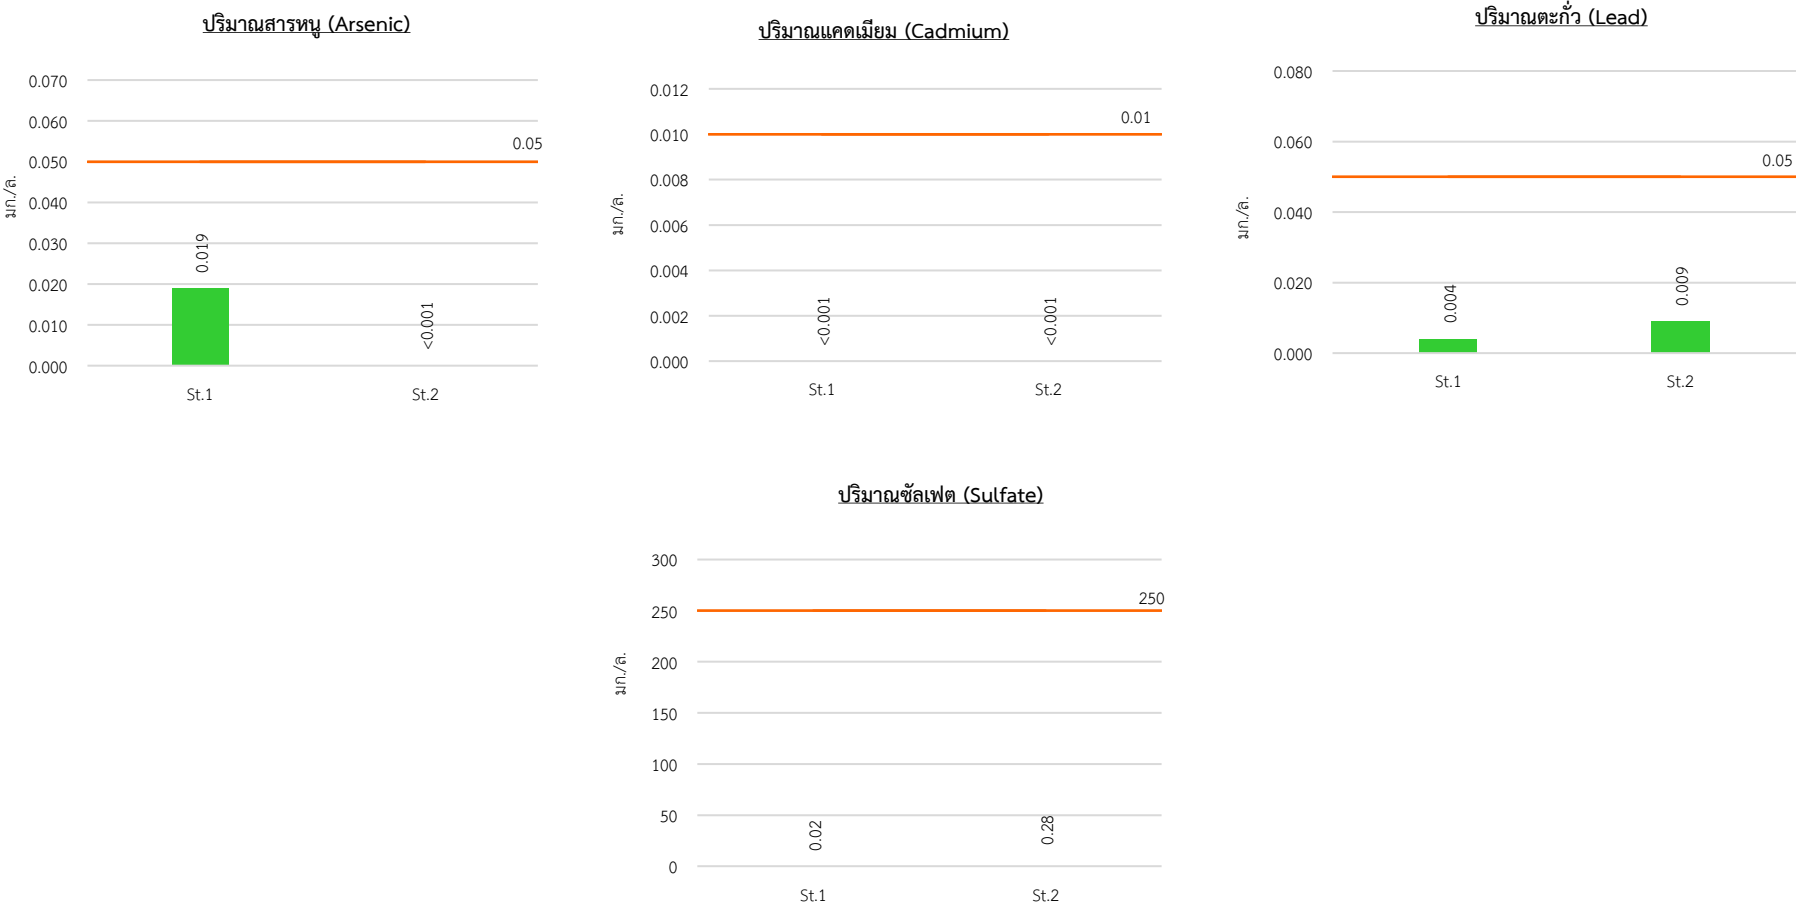
รูปที่ 2-5 ผลการวิเคราะห์คุณภาพน้ำใต้ดินที่เก็บตัวอย่างในวันที่ 13 ธันวาคม 2566

หมายเหตุ : St.1 คือ บ่อน้ำต้นบ้านพลงไสว St.2 คือ บ่อน้ำต้นบ้านหนองสะพาน
