รายงานผลการปฏิบัติตามมาตรการป้องกัน
และแก้ไขผลกระทบสิ่งแวดล้อม
และมาตรการติดตามตรวจสอบคุณภาพสิ่งแวดล้อม

โครงการอาคารชุด KEEN SRIRACHA
ถนนสุขุมวิท ตำบลศรีราชา อำเภอศรีราชา จังหวัดชลบุรี
นิติบุคคลอาคารชุดคีน ศรีราชา (KEEN SRIRACHA)
เลขที่ 101 ถนนสุขุมวิท ตำบลศรีราชา อำเภอศรีราชา จังหวัดชลบุรี

ฉบับประจำเดือนกรกฎาคม ถึงเดือนธันวาคม พ.ศ.2566
ระยะดำเนินการ

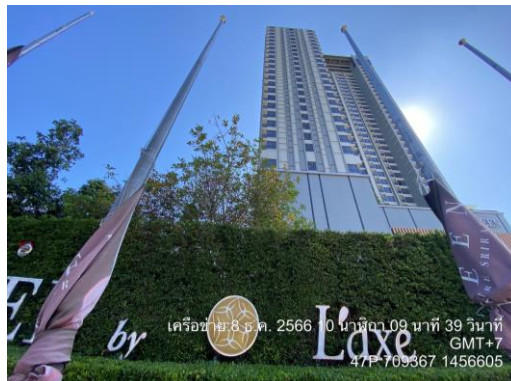
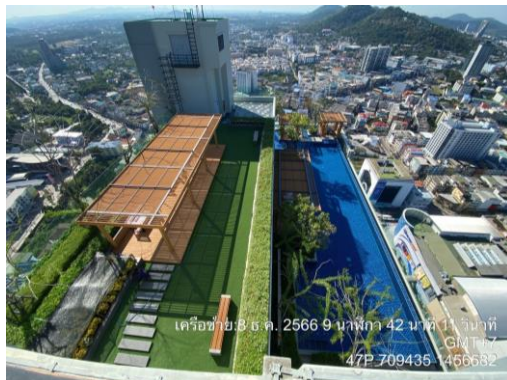
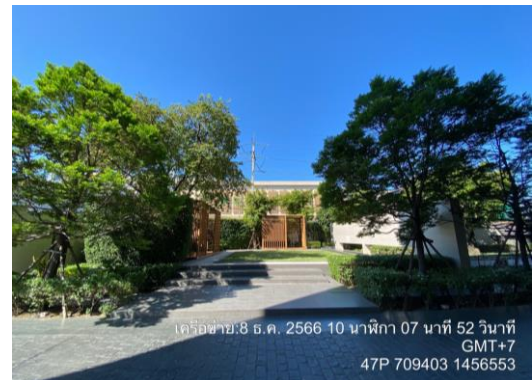
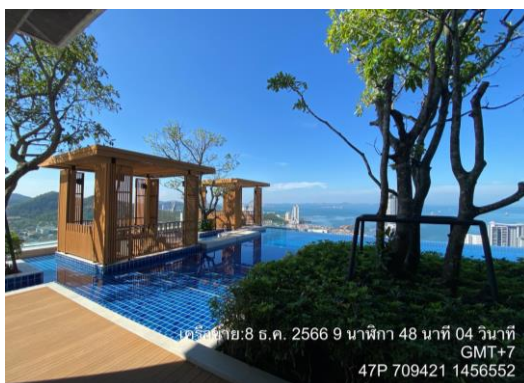
รูปที่ 1-1 สถานภาพของโครงการ ณ เดือนธันวาคม พ.ศ.2566

สถานภาพของโครงการ ณ เดือนธันวาคม พ.ศ.2566 แสดงดังภาพการ **รูปที่ 1-1**
