**รายงานผลการปฏิบัติตามมาตรการป้องกัน
และแก้ไขผลกระทบสิ่งแวดล้อม
และมาตรการติดตามตรวจสอบคุณภาพสิ่งแวดล้อม**

โครงการอาคารชุดแอสปาย วุฒากาศ (Aspire Wutthakat)
ตั้งอยู่ที่ 199 ถนนวุฒากาศ แขวงตลาดพลู เขตธนบุรี กรุงเทพมหานคร
ของนิติบุคคลอาคารชุดชุดแอสปายวุฒากาศ

ฉบับประจำเดือนกรกฎาคม ถึงเดือนธันวาคม พ.ศ. 2566
(ระยะดำเนินการ)

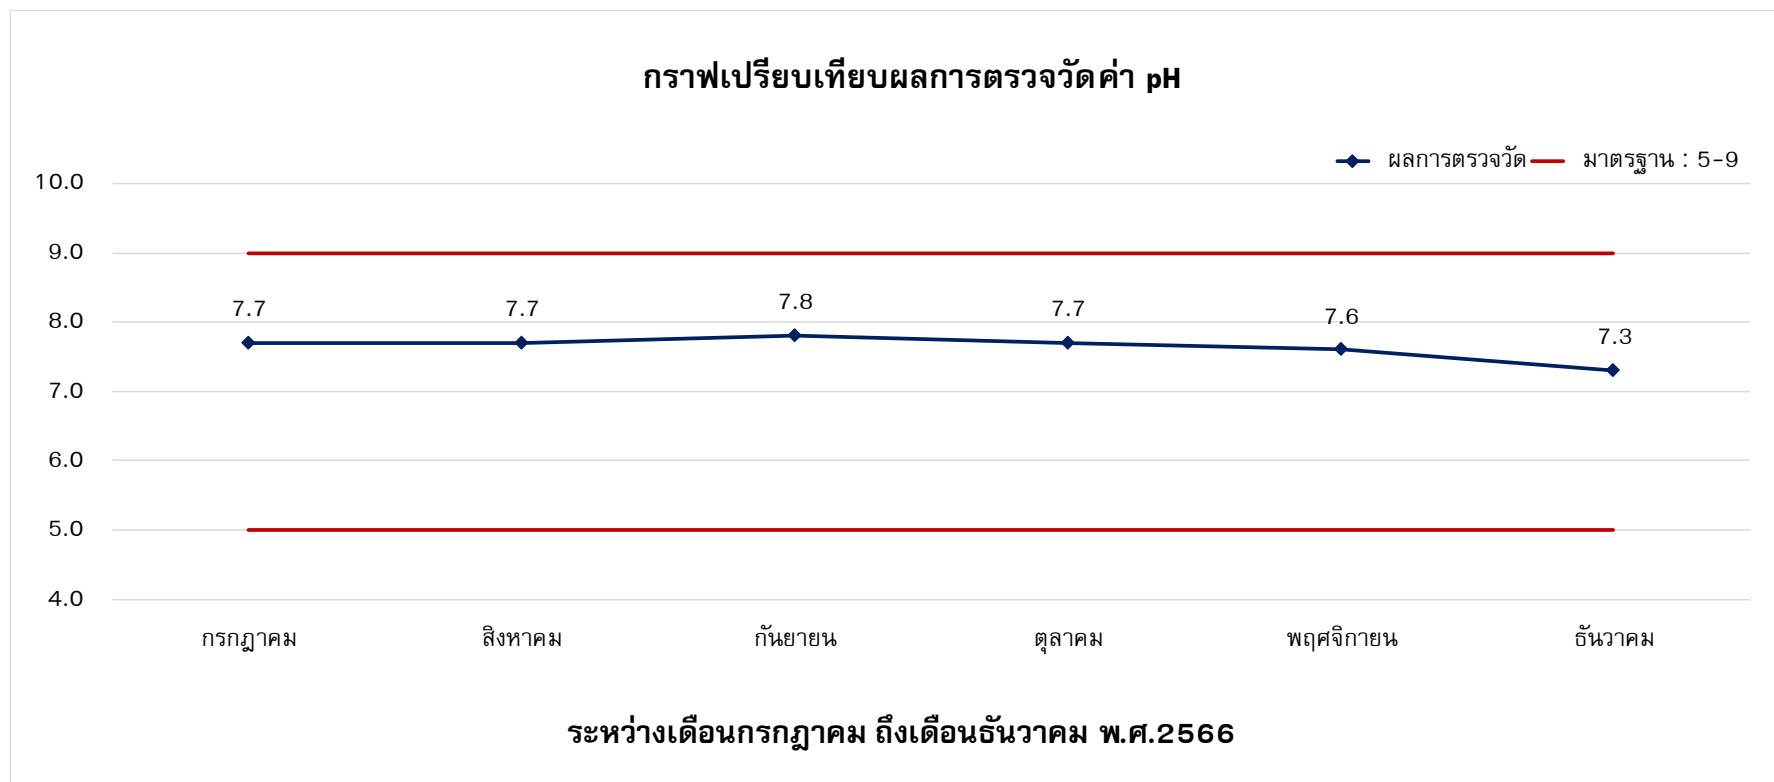
รูปที่ 4.1-1 กราฟเปรียบเทียบผลการตรวจวัดค่าความเป็นกรด-ด่าง คุณภาพน้ำ (บ่อตรวจคุณภาพน้ำ)
ระหว่างเดือนกรกฎาคม ถึงเดือนธันวาคม พ.ศ.2566

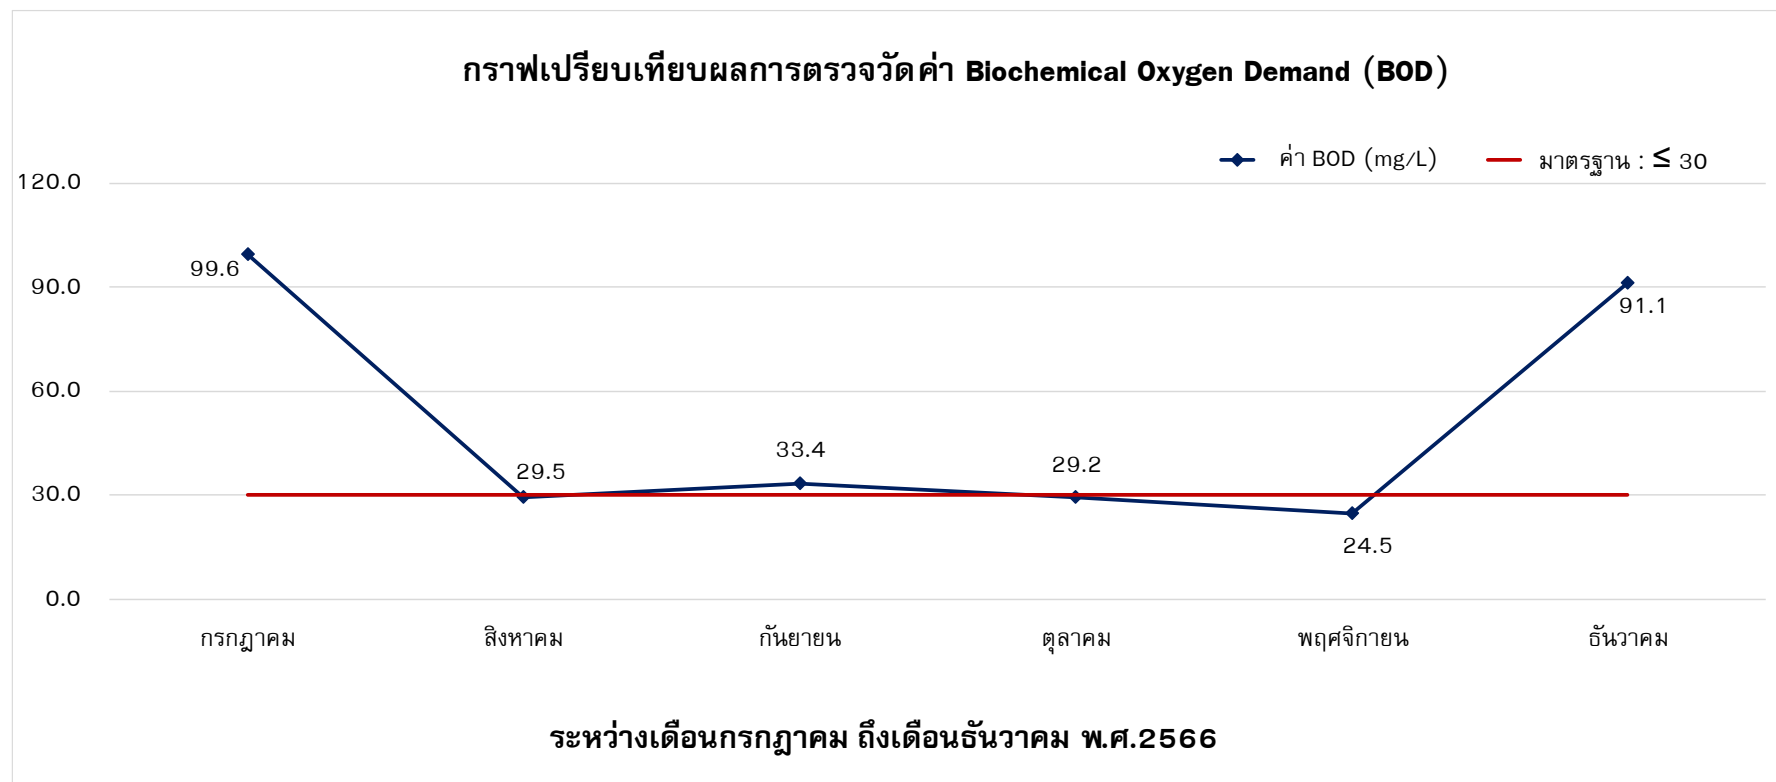
รูปที่ 4.1-2 กราฟเปรียบเทียบผลการตรวจวัดปริมาณบีโอดี (Biochemical Oxygen Demand : BOD) คุณภาพน้ำ (บ่อตรวจคุณภาพน้ำ)
ระหว่างเดือนกรกฎาคม ถึงเดือนธันวาคม พ.ศ.2566

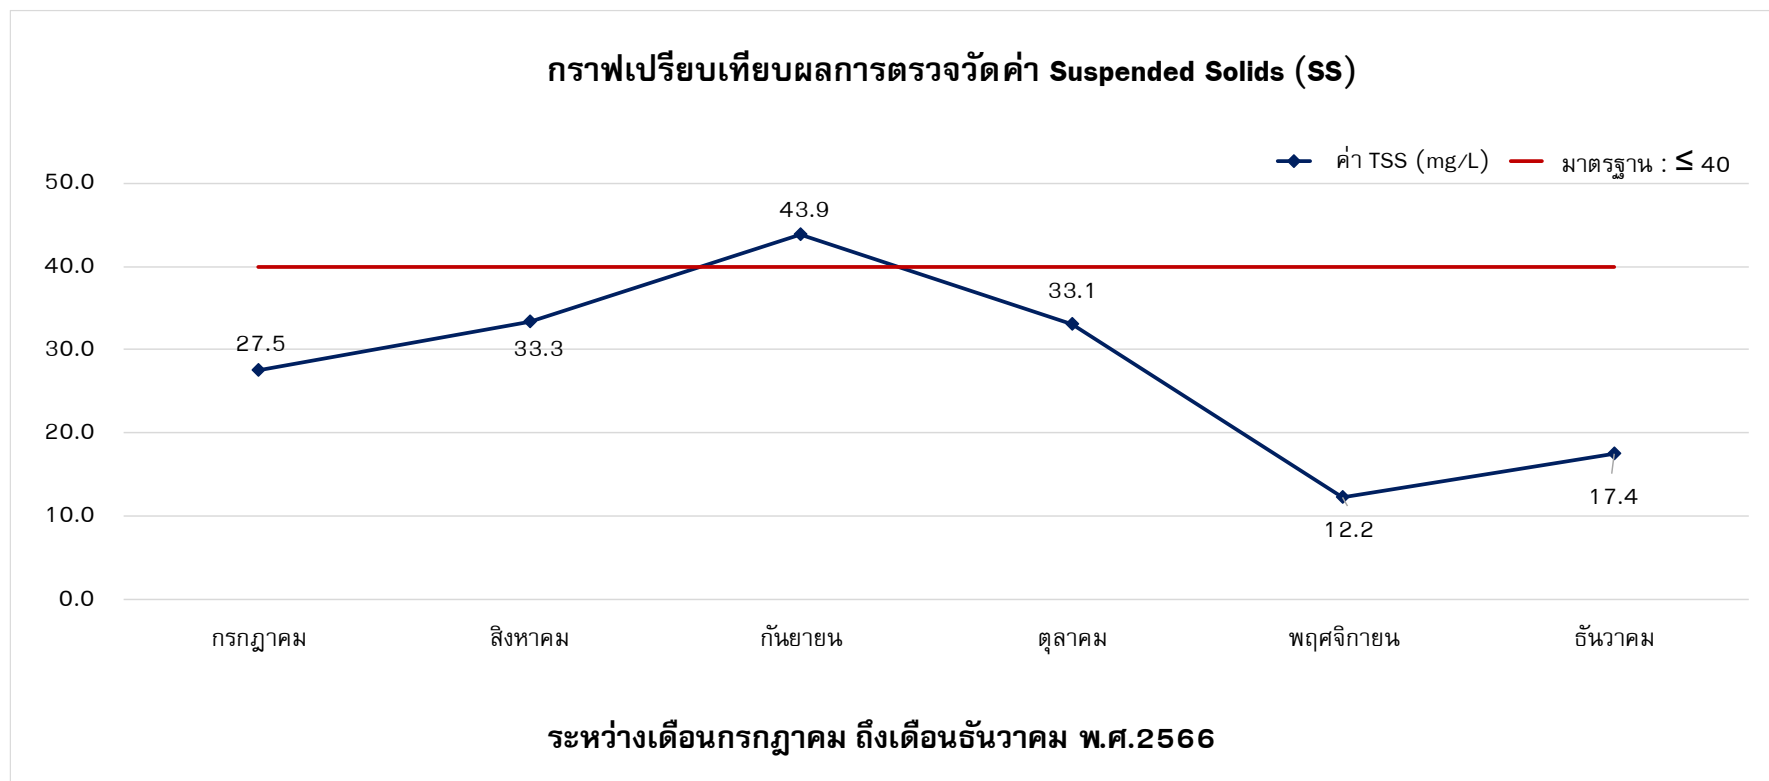
รูปที่ 4.1-3 กราฟเปรียบเทียบผลการตรวจวัดปริมาณของแข็งแขวนลอย (Suspended Solids : SS) คุณภาพน้ำ (บ่อตรวจคุณภาพน้ำ)
ระหว่างเดือนกรกฎาคม ถึงเดือนธันวาคม พ.ศ.2566

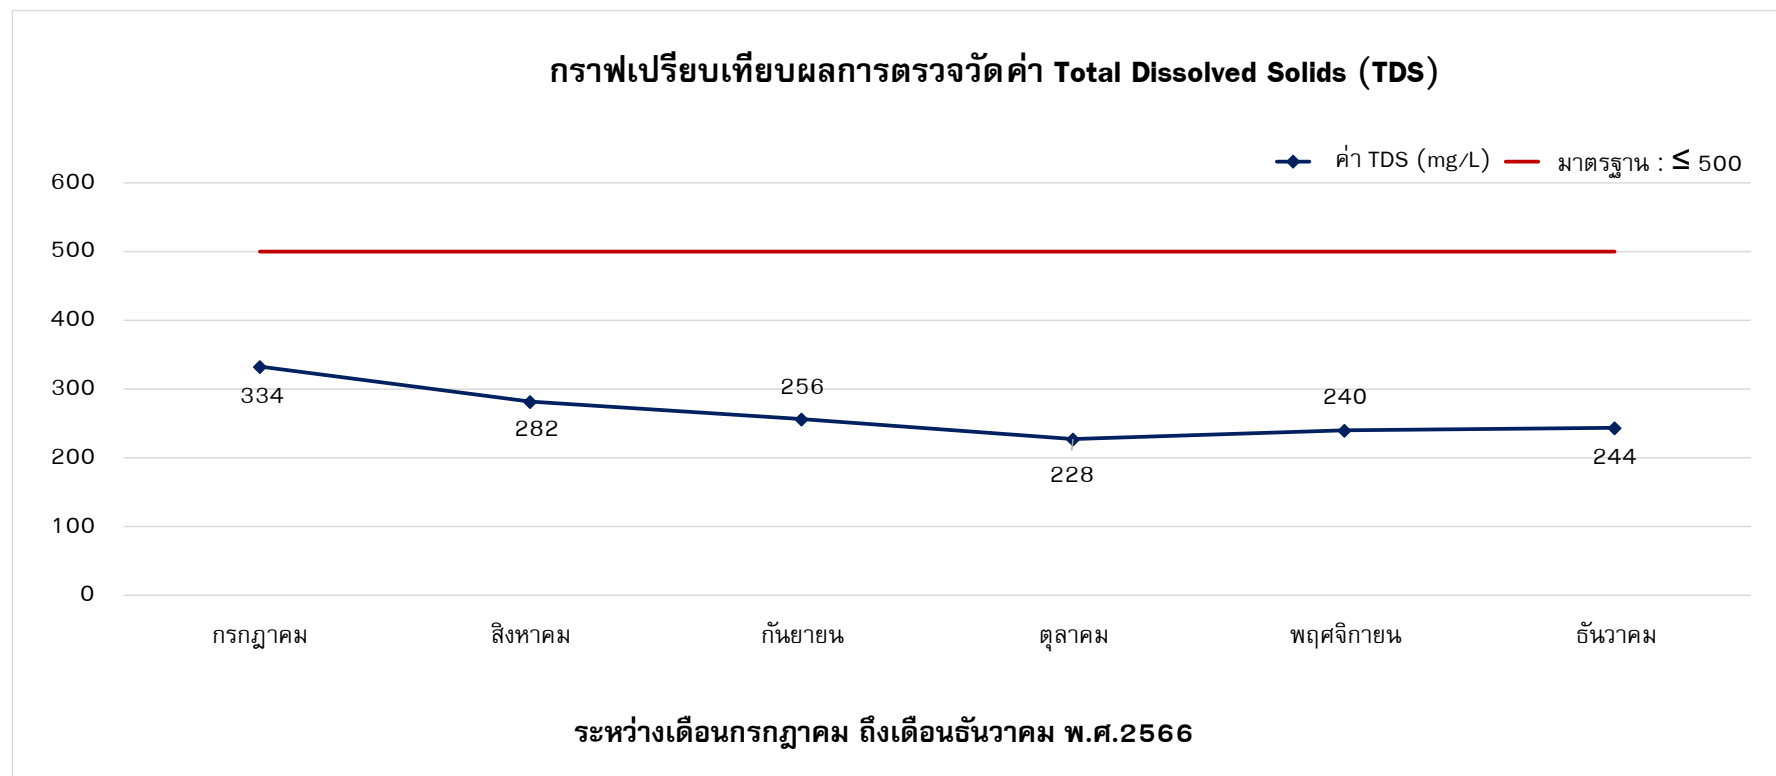
รูปที่ 4.1-4 กราฟเปรียบเทียบผลการตรวจวัดปริมาณของแข็งละลายได้ (Total Dissolved Solids : TDS) คุณภาพน้ำ (บ่อตรวจคุณภาพน้ำ)
ระหว่างเดือนกรกฎาคม ถึงเดือนธันวาคม พ.ศ.2566

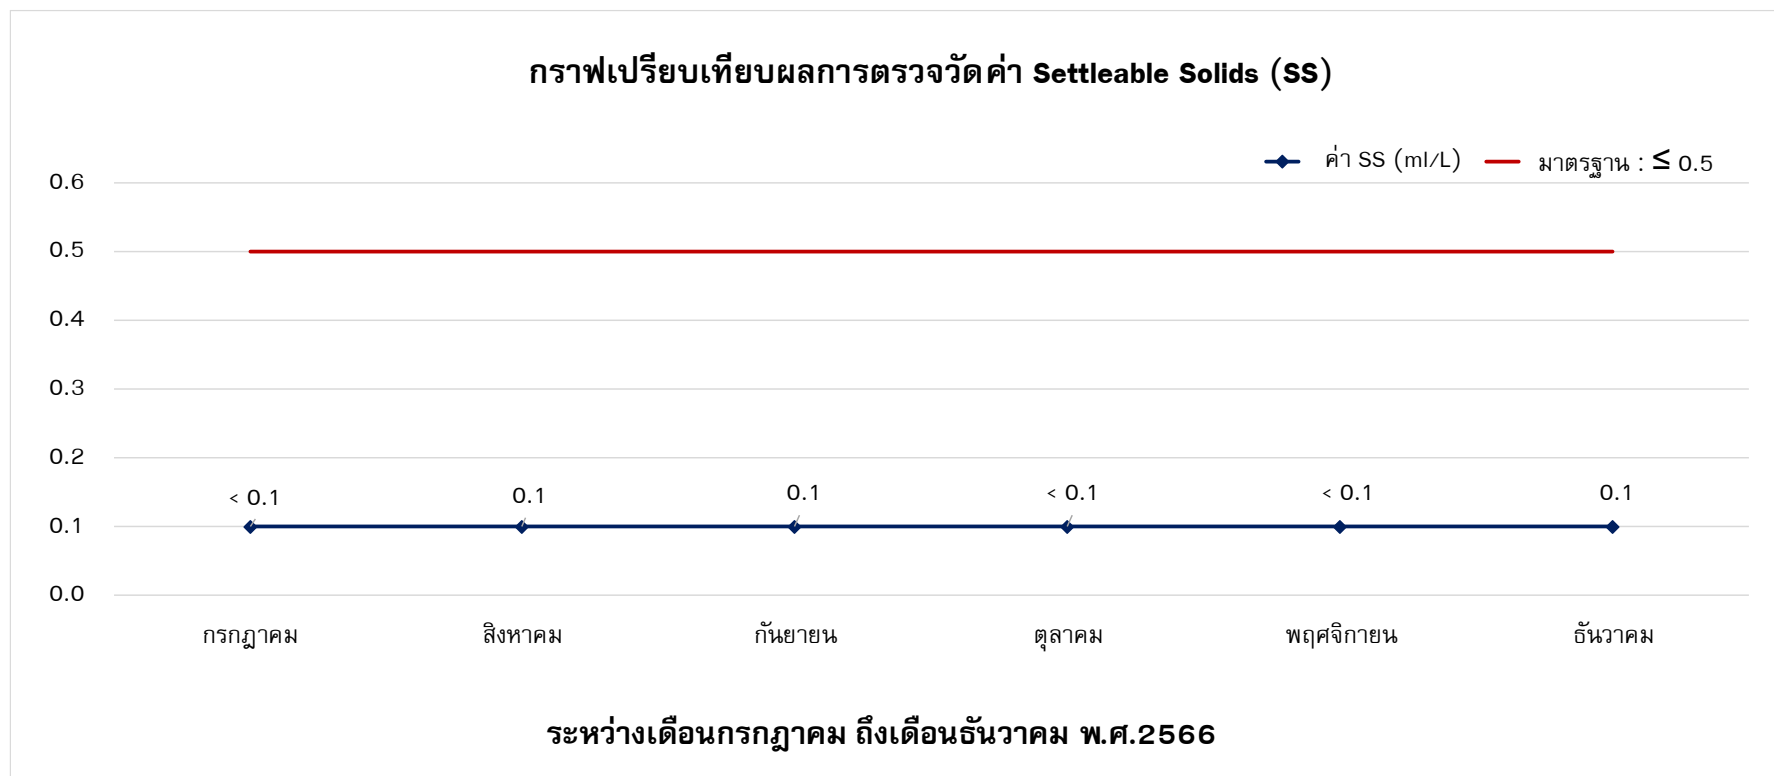
รูปที่ 4.1-5 กราฟเปรียบเทียบผลการตรวจวัดปริมาณตะกอนหนัก (Settleable Solids : SS) คุณภาพน้ำ (บ่อตรวจคุณภาพน้ำ)
ระหว่างเดือนกรกฎาคม ถึงเดือนธันวาคม พ.ศ.2566

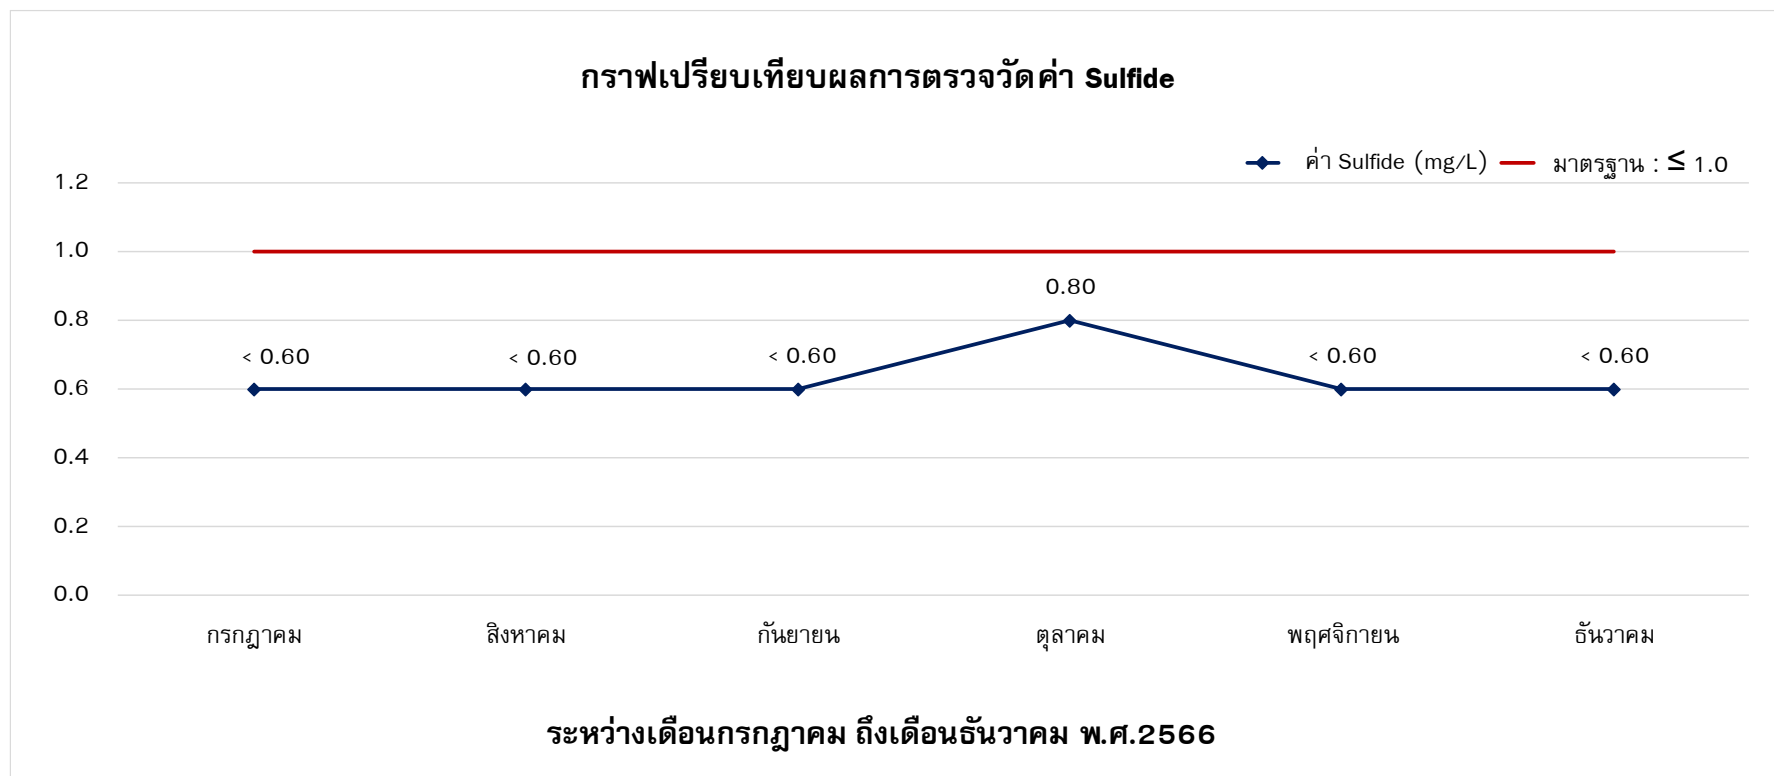
รูปที่ 4.1-6 กราฟเปรียบเทียบผลการตรวจวัดปริมาณซัลไฟด์ (Sulfide) คุณภาพน้ำ (บ่อตรวจคุณภาพน้ำ)
ระหว่างเดือนกรกฎาคม ถึงเดือนธันวาคม พ.ศ.2566

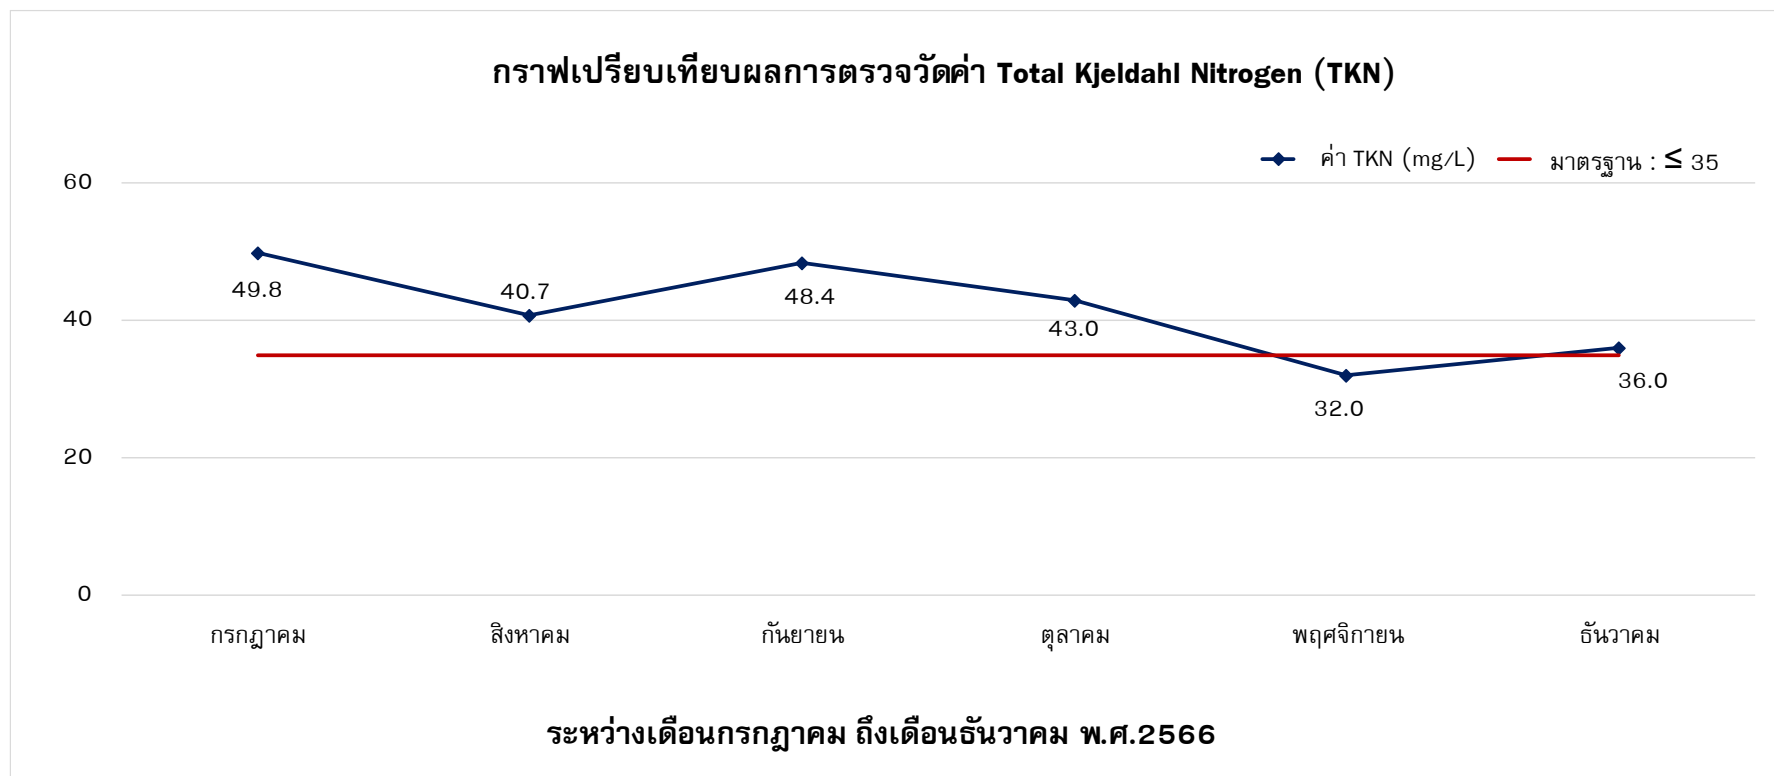
รูปที่ 4.1-7 กราฟเปรียบเทียบผลการตรวจวัดปริมาณที่เคเอ็น (Total Kjeldahl Nitrogen : TKN) คุณภาพน้ำ (ป่อตรวจคุณภาพน้ำ)
ระหว่างเดือนกรกฎาคม ถึงเดือนธันวาคม พ.ศ.2566

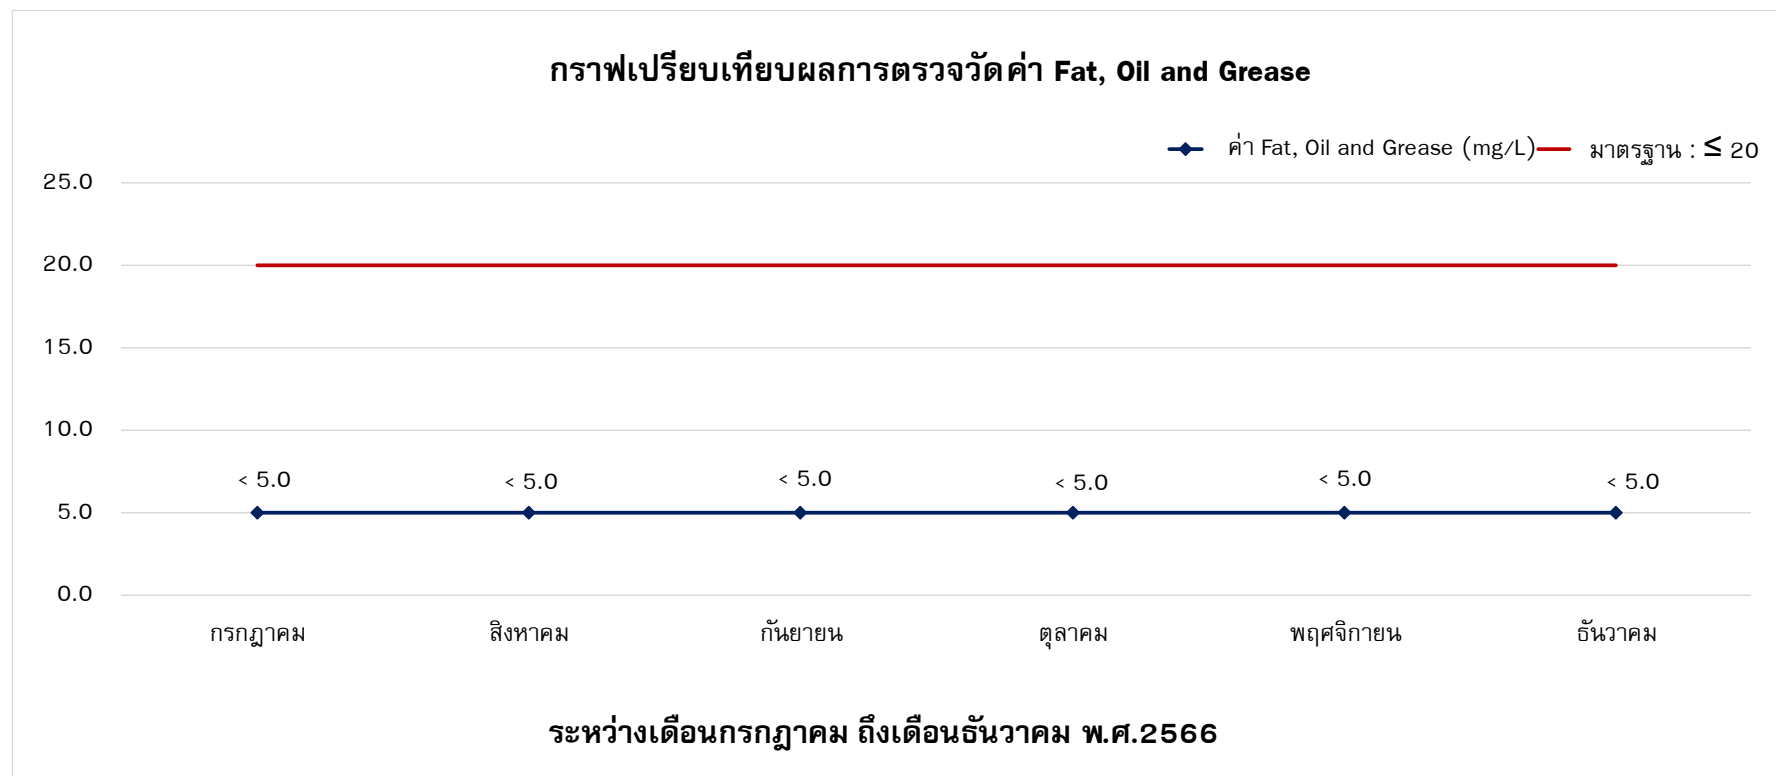
รูปที่ 4.1-8 กราฟเปรียบเทียบผลการตรวจวัดปริมาณน้ำมันและไขมัน (Fat, Oil and Grease) คุณภาพน้ำ (บ่อตรวจคุณภาพน้ำ)
ระหว่างเดือนกรกฎาคม ถึงเดือนธันวาคม พ.ศ.2566
