รายงานผลการปฏิบัติตามมาตรการป้องกัน
และแก้ไขผลกระทบสิ่งแวดล้อม
และมาตรการติดตามตรวจสอบคุณภาพสิ่งแวดล้อม

โครงการอาคารชุด ริธึม เจริญกรุง พาวิลเลียน
ตั้งอยู่ที่ถนนเจริญกรุง แขวงวัดพระยาไกร เขตบางคอแหลม กรุงเทพมหานคร
นิติบุคคลอาคารชุด ริธึม เจริญกรุง พาวิลเลียน

ฉบับประจำเดือนกรกฎาคม ถึงเดือนธันวาคม พ.ศ. 2566
(ระยะดำเนินการ)

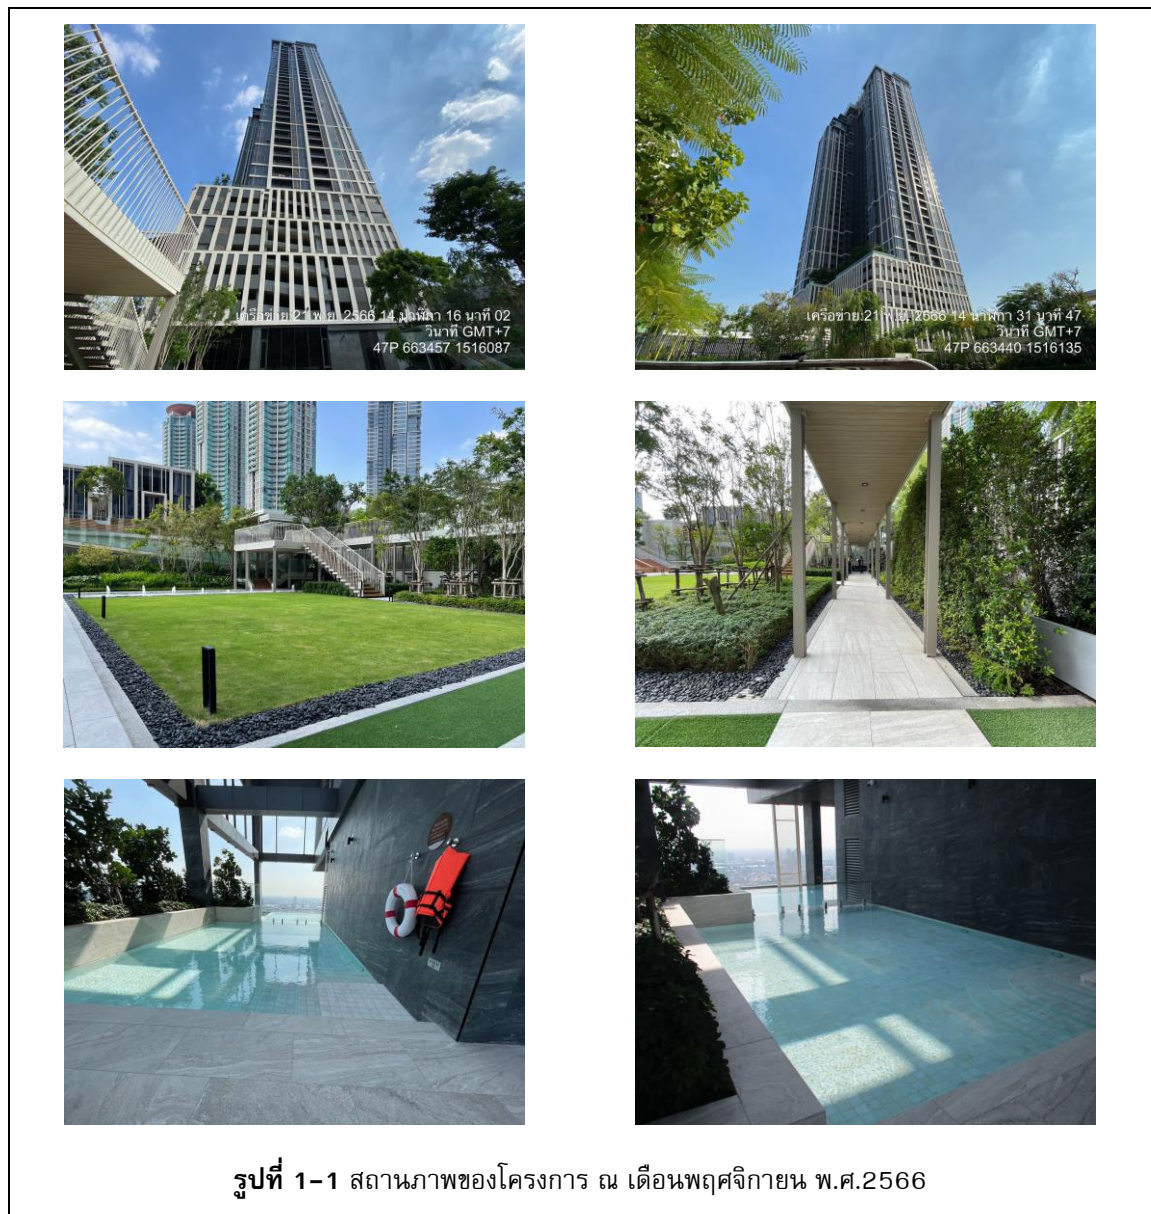
รูปที่ 1-1 สถานภาพของโครงการ ณ เดือนพฤศจิกายน พ.ศ.2566

สถานภาพของโครงการ ณ เดือนพฤศจิกายน พ.ศ.2566 แสดงดังภาพการ รูปที่ 1-1
