บทที่ 2

ผลการปฏิบัติตามมาตรการป้องกันและแก้ไขผลกระทบสิ่งแวดล้อม และมาตรการติดตามตรวจสอบผลกระทบสิ่งแวดล้อม

2.1 มาตรการป้องกันและแก้ไขผลกระทบสิ่งแวดล้อม

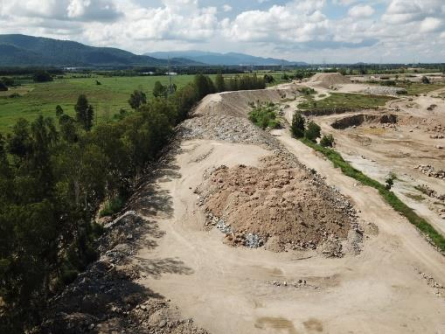
<p>พื้นที่ด้านทิศตะวันตกที่จัดเตรียมไว้สำหรับการเก็บ กักเปลือกดิน</p>

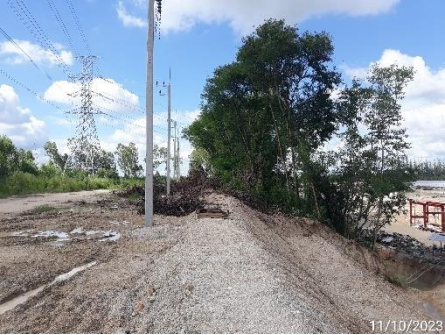
<p>การจัดสร้างคันทำนบดินด้านทิศตะวันตก</p></div>

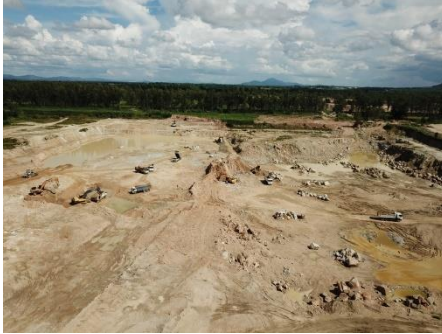
มาตรการป้องกันและแก้ไข ผลกระทบสิ่งแวดล้อม	ผลการปฏิบัติตามมาตรการฯ	ปัญหา อุปสรรค ที่ไม่สามารถปฏิบัติ ตามมาตรการ และแนวทางแก้ไข	ภาพประกอบ
1. ทรัพยากรสิ่งแวดล้อมทางกายภาพ 1.1 ลักษณะภูมิประเทศ ระยะดำเนินการทำเหมือง 1. ให้เปิดดำเนินการทำเหมืองตามแผนผังโครงการที่กำหนดไว้ในแต่ละช่วง และออกแบบการทำเหมืองในแต่ละชั้นบันได มีความสูงของชั้นบันไดประมาณ 10 เมตร มีความกว้างไม่น้อยกว่า 10 เมตร โดยมีความลาดเอียงรวม (Overall pit Slope) ไม่เกิน 45 องศา	- ปัจจุบันอยู่ในช่วงเริ่มต้นของการเปิดทำเหมือง โดยโครงการจะออกแบบทำเหมืองให้เป็นไปตามแผนผังโครงการกำหนดอย่างเคร่งครัด โดยให้มีลักษณะเป็นชั้นบันไดความสูงชั้นบันไดประมาณ 10 เมตร ความกว้างไม่น้อยกว่า 10 เมตร และความลาดชันรวมไม่เกิน 45 องศา	- ไม่มี

สภาพหน้าเหมืองปัจจุบัน

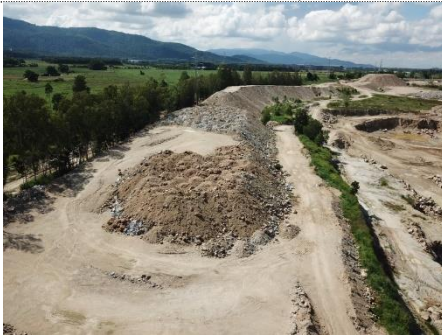
2. เลือกดินที่เกิดจากการเปิดหน้าเหมือง ให้นำไปใช้พัฒนาพื้นที่โครงการ ส่วนที่เหลือจะนำไปกองไว้บริเวณพื้นที่เก็บกองเปลือกดินที่เตรียมไว้ ก่อนที่จะนำไปใช้ในการฟื้นฟูพื้นที่ภายหลังสิ้นสุดการทำเหมืองต่อไป	- เลือกดินที่เกิดขึ้นจากการทำเหมืองโครงการได้นำไปใช้ในการจัดสร้างคันทำนบดินด้านทิศตะวันตกเฉียงเหนือรวมทั้งปรับปรุงเส้นทางขนส่งแร่ในเขตโครงการ ทั้งนี้ส่วนที่เหลือจะนำไปเก็บกองยังที่เก็บกองเปลือกดินที่จัดเตรียมไว้บริเวณหมายเลข “ด”	- ไม่มี

พื้นที่เก็บกองเปลือกดิน

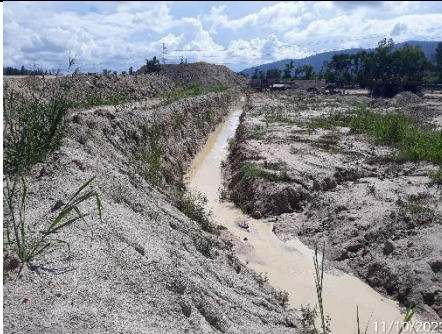
คันทำนบดินด้านทิศเหนือ
3. แร่ที่ผลิตได้จากหน้าเหมืองจะต้องขนไปยังโรงโม่หินของโครงการให้หมดอย่างต่อเนื่องทุกวัน ก่อนทำการระเบิดแร่ในครั้งต่อไป	- ปัจจุบันกำลังก่อสร้างโรงโม่หิน หากเข้าสู่กิจกรรมการทำเหมืองเต็มรูปแบบ โครงการจะปฏิบัติตามเงื่อนไขดังกล่าวอย่างเคร่งครัด	- ไม่มี

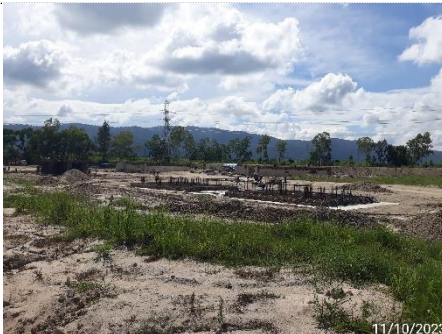
บริเวณพื้นที่ที่กำลังก่อสร้างโรงโม่หิน

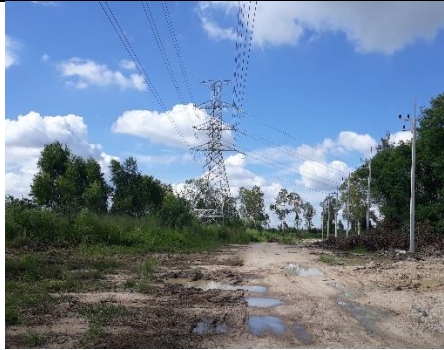
แนวสายส่งไฟฟ้าแรงสูงด้านทิศตะวันตก

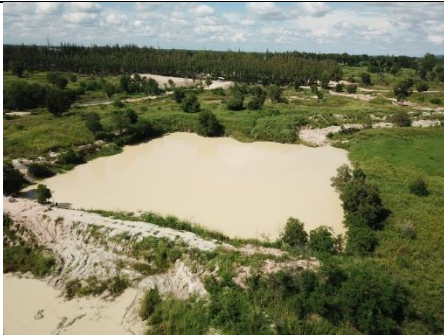
1.3 อุทกวิทยาและคุณภาพน้ำ 1. ออกแบบบ่อเหมืองส่วนที่ลึกที่สุดให้เป็นบ่อรับน้ำ (Sump) ที่ไหลผ่านพื้นที่ทำเหมืองของโครงการทั้งหมด และเมื่อตกตะกอนจนเป็นน้ำใส จะนำน้ำไปฉีดพรมบริเวณพื้นที่โรงโม่หิน และเส้นทางขนส่งแร่เพื่อป้องกันฝุ่นละอองตลอดอายุโครงการ	- ปัจจุบันอยู่ในช่วงเริ่มต้นการเปิดทำเหมือง ซึ่งโครงการได้ยึดถือตามแผนผังโครงการทำเหมืองอย่างเคร่งครัดคือการพัฒนาจุดต่ำสุดบริเวณหน้าเหมืองให้เป็นบ่อรับน้ำ (Sump) โดยนำน้ำจากบ่อรับน้ำดังกล่าวไปใช้ในกิจกรรมต่างๆ - ปัจจุบันโครงการใช้จุดต่ำสุดของหน้าเหมืองที่อยู่บริเวณด้านทิศตะวันออกเป็นบ่อรับน้ำ (Sump)	- ไม่มี

บ่อรับน้ำ (Sump) ด้านทิศตะวันออก

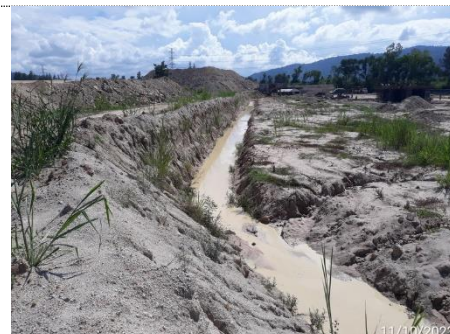
3. ให้ดำเนินการตรวจสอบคุรบายน้ำบริเวณ พื้นที่เก็บกองอยู่สม่ำเสมอ หากพบว่าเกิดการ ตื้นเขินให้ดำเนินการขุดลอกโดยทันที	- โครงการได้ทำการตรวจสอบคุรบายน้ำที่จัดสร้าง ขึ้นอยู่เสมอ ซึ่งหากเกิดการตื้นเขินจะทำการขุดลอก โดยทันที รวมทั้งจะพิจารณาจัดสร้างคุรบายน้ำ เพิ่มเติม โดยเฉพาะบริเวณพื้นที่เก็บกองเปลือกดิน	- ไม่มี

คุรบายน้ำภายในโครงการ

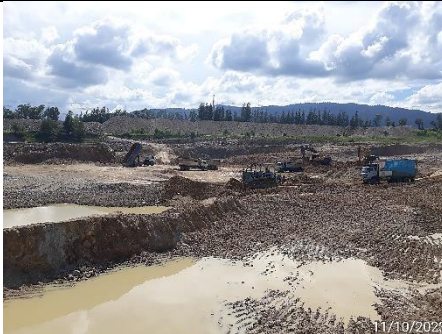
หน้าเหมืองปัจจุบัน

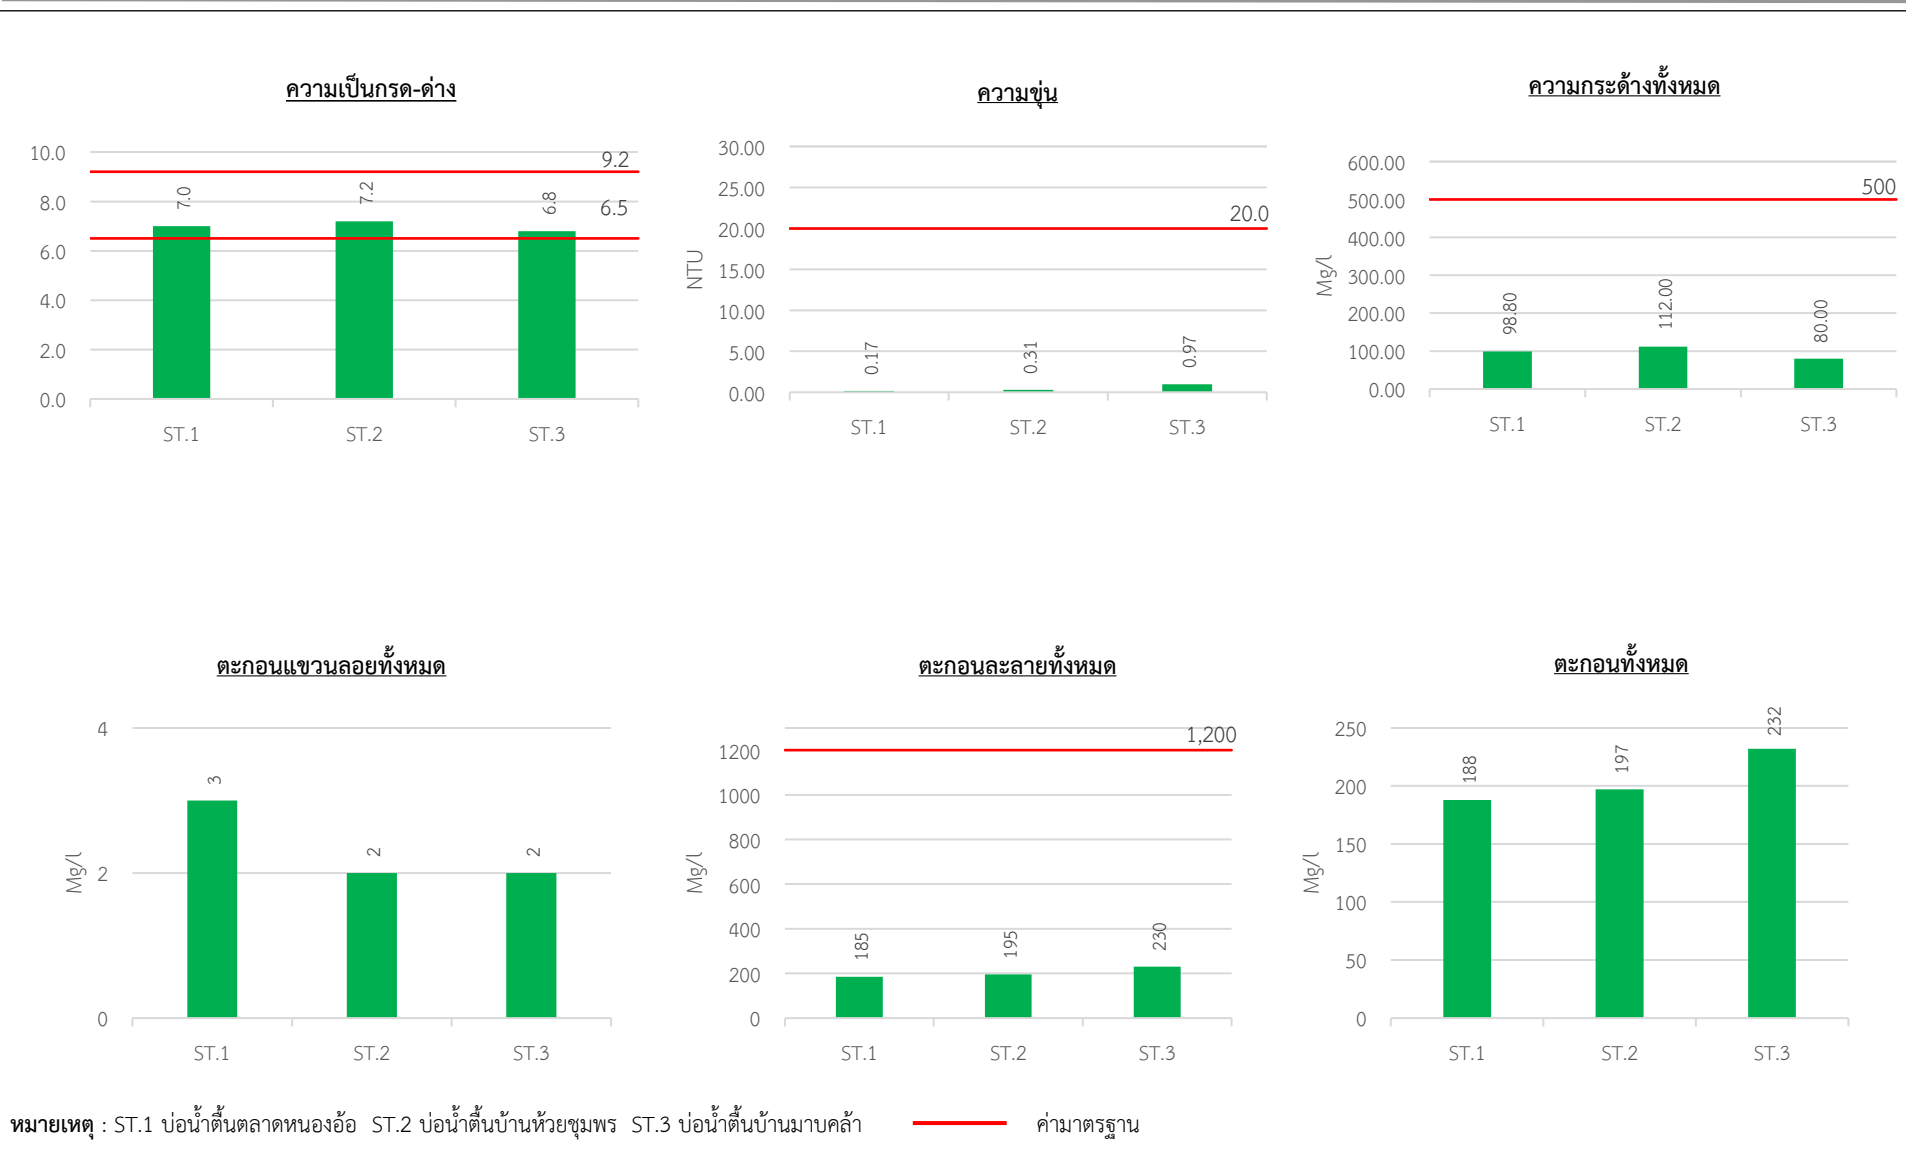
รูปที่ 2-5 กราฟแสดงผลการวิเคราะห์คุณภาพน้ำใต้ดินที่ทำการเก็บตัวอย่างในวันที่ 22 สิงหาคม 2566

หมายเหตุ : ST.1 บ่อน้ำต้นตลาดหนองอ้อ ST.2 บ่อน้ำต้นบ้านห้วยชุมพร ST.3 บ่อน้ำต้นบ้านมาบคล้า ——— ค่ามาตรฐาน
