รายงานผลการปฏิบัติตามมาตรการป้องกันและแก้ไขผลกระทบสิ่งแวดล้อม
และมาตรการติดตามตรวจสอบคุณภาพสิ่งแวดล้อม

โครงการโรงพยาบาลเอกชัย จังหวัดสมุทรสาคร

รายงานผลการปฏิบัติตามมาตรการป้องกันและแก้ไขผลกระทบสิ่งแวดล้อม
(เดือนกรกฎาคม – ธันวาคม 2566)

โครงการโรงพยาบาลเอกชนบริษัท เอกชัย การแพทย์ จำกัด

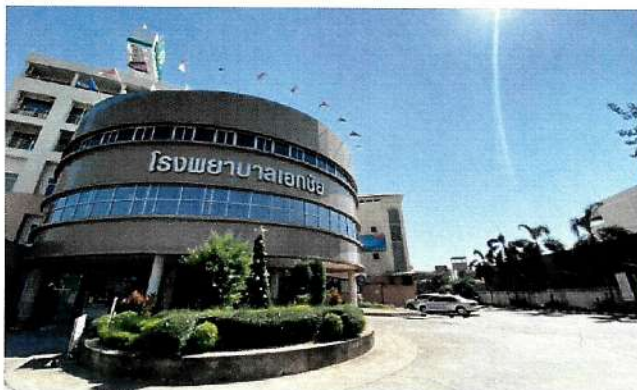
ภาพที่ 2 ภาพด้านหน้าโรงพยาบาล

ด้านหน้าเป็นส่วนของอาคาร A ด้านหลังเป็น อาคาร B โรงพยาบาลประกอบด้วยอาคาร 3 หลัง

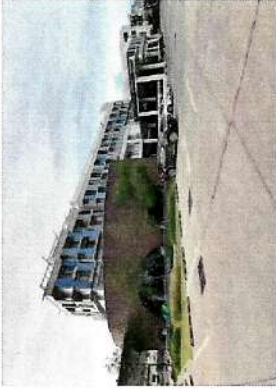
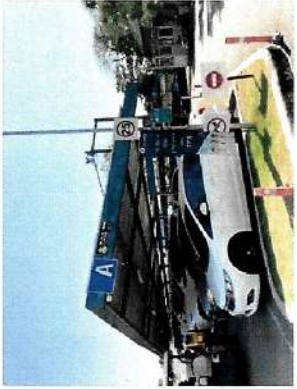
<ul style="list-style-type: none"> - ถนน ในโครงการ โรงพยาบาลเอกชนมีการจัดการสิ่งทำความสะอาด เมื่อมีฝุ่นบนพื้นถนนเป็นจำนวนมาก อย่างน้อยปีละครั้ง

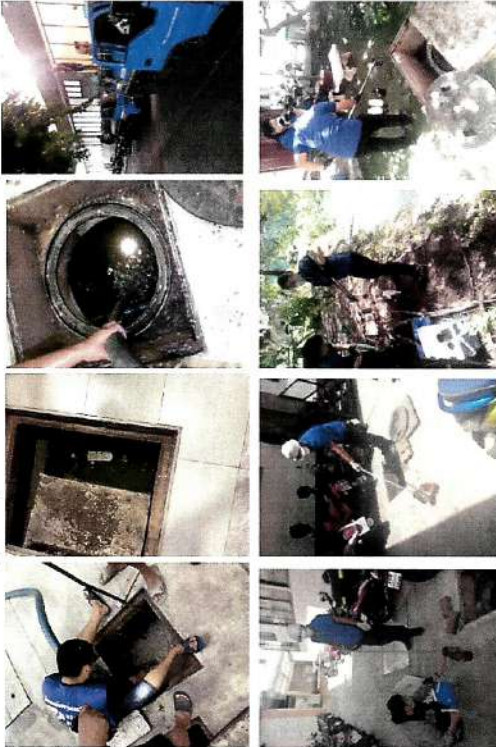
ตารางที่ 1. รายงาน มาตรการป้องกันและแก้ไขผลกระทบสิ่งแวดล้อมและมาตรการติดตามตรวจสอบคุณภาพสิ่งแวดล้อมโครงการโรงพยาบาลเอกชัย	ผลการปฏิบัติตามมาตรการฯ		
มาตรการป้องกันและแก้ไขผลกระทบสิ่งแวดล้อม	<p>- ประสานงาน อบต. โกลกขาม เข้ามาดูแลก่อนส่วนเกินจากระบบบำบัดน้ำเสียไปกำจัดเป็นปุ๋ยทุกเดือน</p> <p>- ตักไขมันจากบ่อดักไขมันวันละ 1 ครั้ง และนำไปตากไว้ในกระเบยทรายก่อนรวบรวมใส่ถุงดำนำไปไว้ในห้องพัสดุของโครงการ เพื่อให้อบต. โกลกขามเข้ามาเก็บไปกำจัด</p> <p>- กำหนดแผนงานบำรุงรักษาระบบบำบัดน้ำเสียเป็นประจำ</p> <p>- จัดบันทึกการทำงานจากระบบบำบัดน้ำเสีย ปัญหาการเดินระบบ เพื่อเป็นสถิติและข้อมูลในการควบคุมและป้องกันปัญหาที่จะเกิดขึ้น</p> <p>- ติดตั้งมิเตอร์ไฟฟ้าสำหรับระบบบำบัดน้ำเสียของโครงการ โดยเฉพาะ แยกจากระบบไฟฟ้าอื่นๆ เพื่อให้สามารถติดตามตรวจสอบการใช้งานของระบบบำบัดน้ำเสียได้ และให้เกิดความมั่นใจว่าโครงการจะเดินระบบบำบัดน้ำเสียตลอดระยะเวลาขณะที่เปิดดำเนินโครงการ</p> <p>- ประชาสัมพันธ์ ให้ความรู้ ใช้น้ำอย่างประหยัด เพื่อลดปริมาณน้ำเสียที่เกิดขึ้น</p> <p>- ตรวจสอบคุณภาพน้ำก่อนเข้าสู่ระบบบำบัดน้ำเสีย และหลังผ่านการบำบัดเดือนละ 1 ครั้ง</p>	<p>- บริษัท บรรพต เป็นผู้เข้ามาดูแลก่อนส่วนเกินตามแผนของโรงพยาบาลเอกชัย</p>

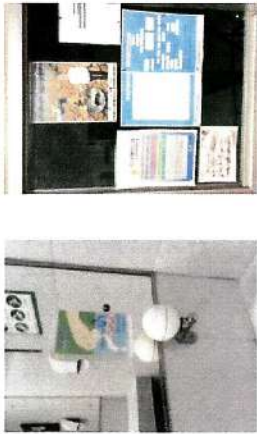
<p>-โครงการมีการณรงค์การใช้น้ำอย่างประหยัด เพื่อลดปริมาณน้ำเสียที่เกิดขึ้น และติดตั้งมิเตอร์ที่ใช้น้ำ และแปะ ไปสตรอร์มรงค์ บริเวณบอร์ดำสารพันงาน</p>

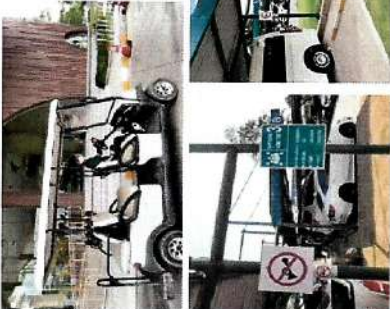
<p>เนื่องจากความต้องการที่จอดรถเพิ่มขึ้นทำให้ที่จอดรถมีแนวโน้มไม่เพียงพอผู้บริหารได้พิจารณาหาแนวทางแก้ไข โดยเข้าพื้นที่ Big C เพื่อใช้เป็นที่จอดรถของพนักงาน 100% โดยเริ่มในวันที่ 17/4/2566</p><div>

<p>โซนพนักงานที่ Big C</p></div></div>	<p>ผู้บริหาร ได้พิจารณาหาแนวทางแก้ไขเรื่องปัญหาที่จอดรถไม่เพียงพอ โดยเข้าพื้นที่ Big C เพื่อใช้เป็นที่จอดรถของพนักงาน 100% โดยเริ่มในวันที่ 17/4/2566 ตามมาตรการ หาพื้นที่เช่าเพื่อไว้เป็นที่จอดรถ กรณีพบว่าความต้องการที่จอดรถเพิ่มขึ้น</p>

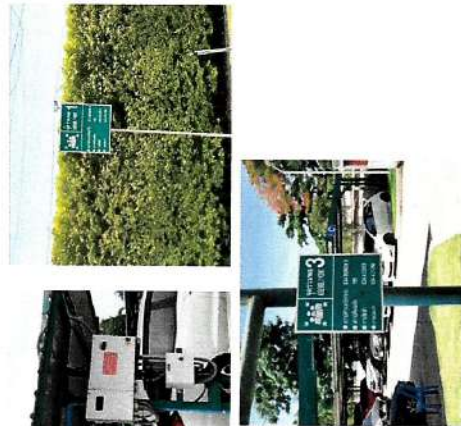
<p>3.7 การป้องกันอัคคีภัยและบรรเทาสาธารณภัย</p> <ul style="list-style-type: none">- จัดให้มีและติดตั้งป้องกันอัคคีภัย ได้แก่ ระบบสัญญาณเตือนภัย ระบบน้ำดับเพลิง เครื่องดับเพลิง ทางหนีไฟอย่างเพียงพอตามข้อกำหนดในกฎกระทรวงที่เกี่ยวข้อง- จัดให้มีจุดรวมพลตามที่ออกแบบ- บริเวณพื้นที่สีเขียวที่มีการใช้งานเป็นจุดรวมพลของโครงการ กำหนดให้ปลูกหญ้าคลุมดินในเขียวนั้น โดยไม่มีการปลูกไม้พุ่มหรือไม้ประดับอื่น ๆ เพื่อให้สามารถเข้าถึงพื้นที่จุดรวมพลได้อย่างสะดวก- ดูแลพื้นที่ที่ไม่ให้มีการนำสิ่งของ เครื่องมือ วัสดุ อุปกรณ์ ใด ๆ มาวางไว้ในบริเวณพื้นที่สีเขียวที่ใช้งานเป็นจุดรวมพล เพื่อไม่ให้กีดขวางการเข้าถึงพื้นที่จุดรวมพลเมื่อเกิดเหตุฉุกเฉิน- เมื่อเกิดเหตุเพลิงไหม้ หรือเหตุฉุกเฉินที่ต้องมีการอพยพคนมายังจุดรวมพล ให้เจ้าหน้าที่รักษาความปลอดภัยอำนวยความสะดวกแก่พนักงานพื้นที่บริเวณใกล้เคียงพื้นที่จุดรวมพล เพื่อกันไม่ให้มีรถเข้ามาในบริเวณดังกล่าว- มีเจ้าหน้าที่อำนวยความสะดวกในการนำคน หรือผู้ป่วยเข้าสู่พื้นที่จุดรวมพล	<p>-โครงการจัดตั้งให้มีระบบสัญญาณเตือนภัย ระบบน้ำดับเพลิง เครื่องดับเพลิง ตามข้อกำหนดในกฎกระทรวง</p> <p>-มีจุดรวมพลทั้งหมด 3 จุด และไม่มีสิ่งกีดขวางการเข้าถึงพื้นที่จุดรวมพลเมื่อเกิดเหตุ</p>

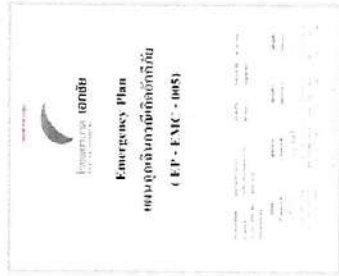
</div> <p>ภายใน โครงการมีการจัดป้ายคำแนะนำการใช้อุปกรณ์ดับเพลิงแต่ละชนิดไว้บริเวณที่อุปกรณ์ดับเพลิงติดตั้ง พร้อมทั้งมีการตรวจสอบทุกเดือน</p> <div>

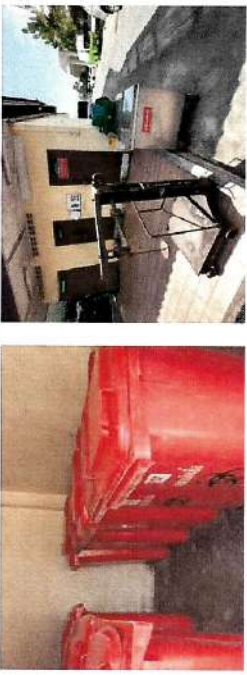
<p>4.2.4) ผลกระทบจากการจัดการขยะมูลฝอย ซึ่งโครงการจัดให้มีการวางถังรองรับให้ เพียงพอเพื่อการคัดแยกมูลฝอยที่สามารถนำกลับมาใช้ใหม่ได้ เพื่อนำไปขายให้ผู้รับ ซื้อของเก่า ส่วนขยะมูลฝอยที่เหลือประสานให้องค์การบริหารส่วนตำบล โขกษาม เข้ามาเก็บขน ไปกำจัด จึงมีผลกระทบต่อสุขภาพในระดับต่ำ สำหรับอุปกรณ์ เครื่องมือเครื่องใช้ที่มีการปนเปื้อนสะสมจะ น้ำถูก น้ำลาย ของผู้ป่วย รวมทั้งอุปกรณ์ เครื่องมือเครื่องใช้จากห้องกักกัน โรคจะเก็บรวบรวมใส่ในถุงขยะติดเชื้อ (สีแดง) นำไปทิ้งไว้ในถังรองรับขยะติดเชื้อ เพื่อรอการรวบรวมไปไว้ในห้องพักขยะติดเชื้อ ของโครงการ และให้บริการเอกซเรย์ที่รับอนุญาตเป็นผู้จัดเก็บและนำไปกำจัด ดังนั้น จึงมีผลกระทบต่อบุคลากรในระดัต่ำ</p> <ul style="list-style-type: none"> - จัดให้มีภาชนะรองรับมูลฝอยให้เพียงพอ จำนวนตามประเภทขยะ และ ประสานงานหน่วยงานที่รับผิดชอบมาเก็บขน ไปกำจัดเป็นประจำ - ถึงรองรับมูลฝอยต้องเป็นชนิดมีฝาปิดป้องกันแมลง ไม่รั่วซึม - รมผงคัลโซให้ผู้ใช้บริการมีการคัดแยกขยะ โดยจัดวางถังขยะแยกตามประเภท เช่น ขยะเปียก ขยะแห้ง ขยะอันตราย เป็นต้น - ผู้ปฏิบัติงานเกี่ยวกับขยะติดเชื้อ ต้องมีความรู้และผ่านการฝึกอบรมการ ป้องกันและระงับการแพร่เชื้อหรืออันตรายที่อาจเกิดจากมูลฝอยติดเชื้อตามที่ กระทรวงสาธารณสุขกำหนด 	<p>โครงการมีที่จัดเก็บขยะ โดยแยกห้องพักขยะมูลฝอยแต่ละประเภท มีที่รองรับขยะเพียงพอ มีการทำความสะอาดหลังการเคลื่อนย้ายมูลฝอยออกจากที่จัดเก็บทุกครั้ง , ห้องมีการปิด ด้วยมุ้งลวด ประตู ที่มีฉีดยาป้องกันสัตว์, แมลง และป้องกันการพาหะนำโรค</p> <p>มีการรณรงค์ให้เจ้าหน้าที่แยกขยะให้ถูกต้อง โดยมีป้ายแยกประเภทขยะอยู่ตามจุดทิ้งขยะ , ถึงขยะทุกถังมีฝาปิดมิดชิด ป้องกันแมลง และกลิ่น ไม่พึงประสงค์</p>
