รายงานผลการปฏิบัติตามมาตรการป้องกันและแก้ไขผลกระทบสิ่งแวดล้อม  
และการติดตามตรวจสอบผลกระทบสิ่งแวดล้อม  
ครั้งที่ 2/2566 เดือนกรกฎาคม-ธันวาคม 2566

โครงการเหมืองแร่หินอุตสาหกรรมชนิดหินปูนเพื่อ  
อุตสาหกรรมก่อสร้าง

ประทานบัตรเลขที่ 30988/16145

บริษัท ศิลาเกล่ง จำกัด

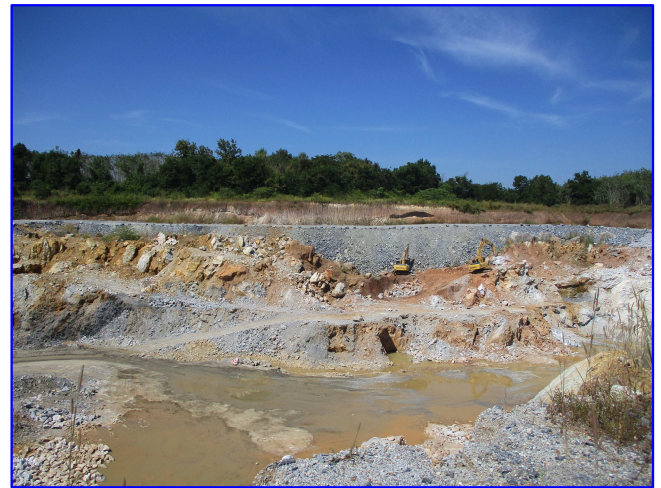
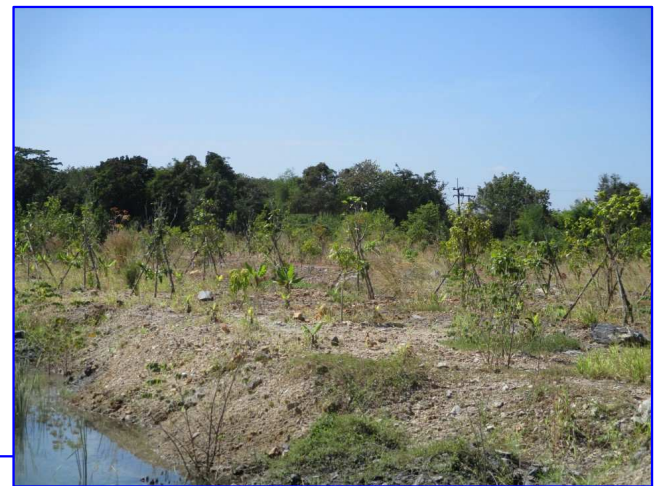
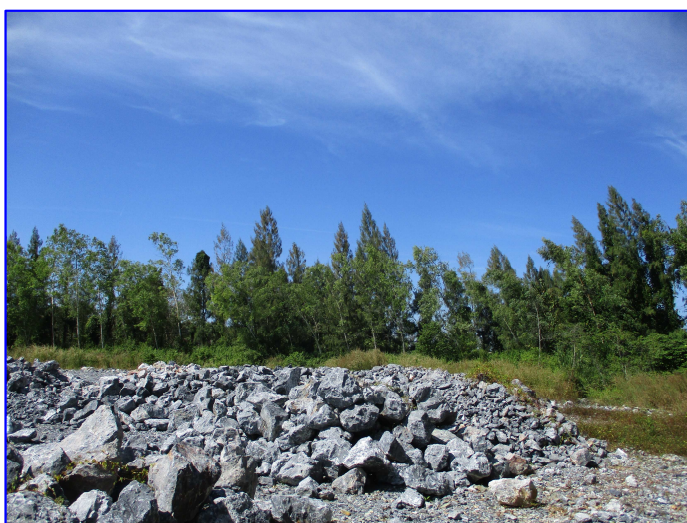
พื้นที่ทำเหมืองด้านทิศเหนือ

พื้นที่ทำเหมืองด้านทิศใต้

พื้นที่เก็บกองเปลือกดิน

มาตรการป้องกัน และแก้ไขผลกระทบสิ่งแวดล้อม	รายละเอียดการปฏิบัติ ตามมาตรการฯ	ปัญหา/อุปสรรคที่ ไม่สามารถปฏิบัติ และข้อเสนอแนะ	ภาพประกอบ/ เอกสารอ้างอิง
<b>1. ทรัพยากรสิ่งแวดล้อมทางกายภาพ</b> <b>1.1 ลักษณะภูมิประเทศ</b> 1. กำหนดตำแหน่งขอบเขตพื้นที่โครงการ ขอบเขตพื้นที่ทำเหมือง ขอบเขตพื้นที่เก็บกองเปลือกดิน และพื้นที่กิจกรรมที่เกี่ยวข้องให้ชัดเจน เพื่อปฏิบัติให้เป็นไปตามแผนผังการทำเหมืองของโครงการ	- ทางโครงการกำหนดตำแหน่งขอบเขตพื้นที่ต่างๆ ตามที่แผนผังการทำเหมืองกำหนด	- ไม่มี	- รูปที่ 2.2-1 แสดงพื้นที่กิจกรรมต่างๆ ตามที่แผนผังโครงการกำหนด

2. กำหนดพื้นที่เว้นเขตไม่ทำเหมืองหรือพื้นที่ไม่มีกิจกรรมการทำเหมืองห่างขอบเขตพื้นที่โครงการโดยรอบ เป็นระยะห่างไม่น้อยกว่า 10 เมตร	- ทางโครงการเว้นเขตไม่ทำเหมืองห่างจากขอบแปลงประทานบัตรเป็นระยะ 10 เมตร	- ไม่มี	- รูปที่ 2.2-1 แสดงพื้นที่กิจกรรมต่างๆ ตามที่แผนผังโครงการกำหนด

3. กำหนดพื้นที่เว้นเขตไม่ทำเหมืองห่างจากทางสาธารณประโยชน์ และทางน้ำ (คลองน้ำโจน) เป็นระยะห่างไม่น้อยกว่า 50 เมตร	- ทางโครงการเว้นเขตไม่ทำเหมืองห่างจากทางสาธารณะและทางน้ำ (คลองน้ำโจน) เป็นระยะ 50 เมตร	- ไม่มี	- รูปที่ 2.2-1 แสดงพื้นที่กิจกรรมต่างๆ ตามที่แผนผังโครงการกำหนด

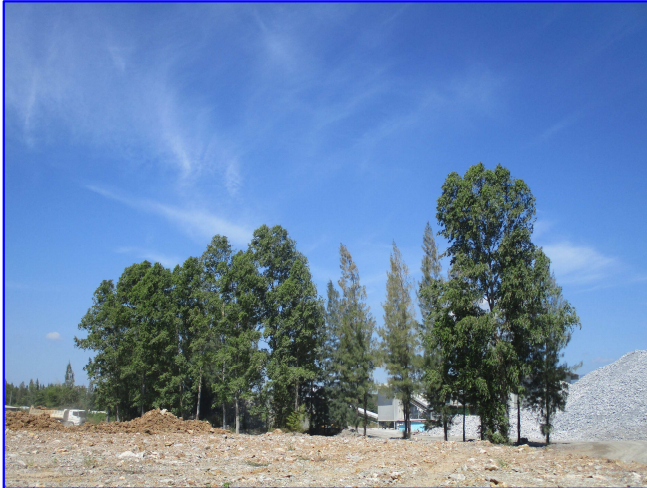
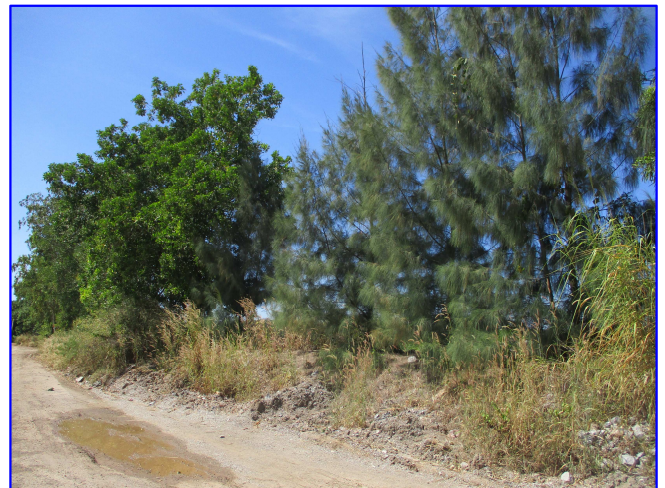
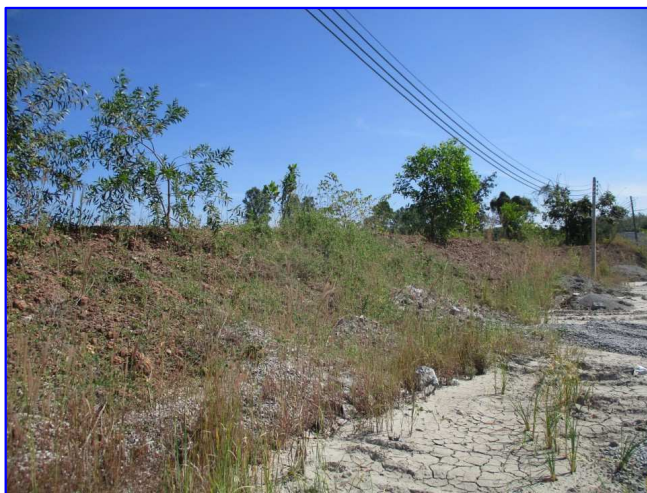
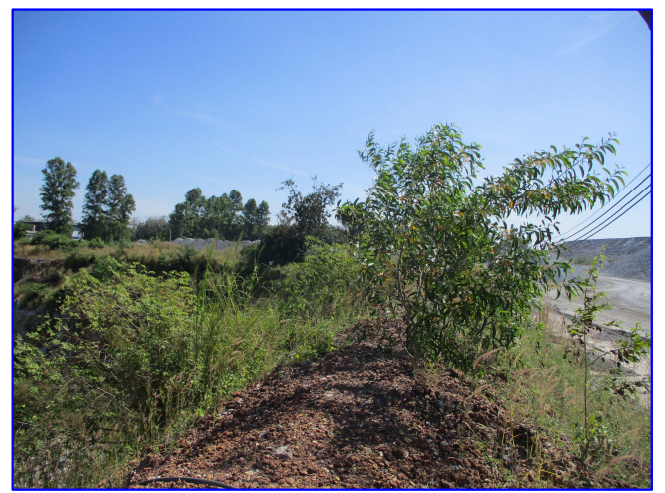
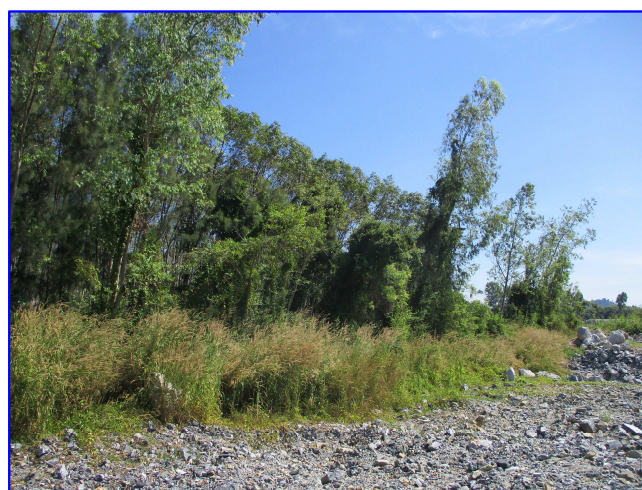
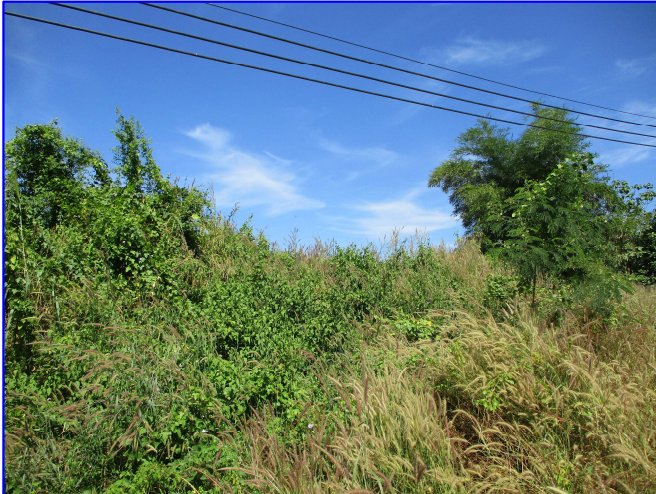
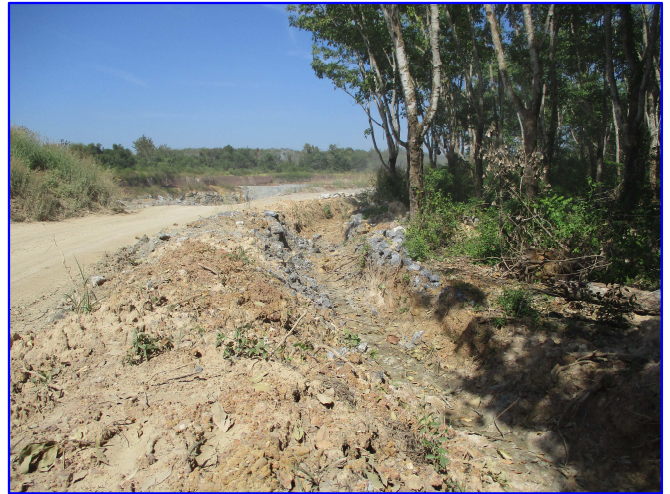
รูปที่ 2.2-2 การสร้างคั่นทำนบดินในบริเวณพื้นที่โครงการ

- คั่นทำนบดินและไม้ยืนต้นบริเวณพื้นที่ทำเหมืองด้านทิศใต้

- คั่นทำนบดินและไม้ยืนต้นบริเวณพื้นที่ทำเหมืองด้านทิศเหนือ

- คั่นทำนบดินและไม้ยืนต้นบริเวณพื้นที่เก็บกองเปลือกหิน

- คันทำนบดินและไม้ยืนต้นบริเวณด้านที่เลียบบลงน้ำโจน

4. จัดสร้างคันกันน้ำและระบายน้ำรอบพื้นที่โครงการด้านทิศเหนือต่อเนื่องมาทิศตะวันออกและต่อเนื่องมาทิศใต้ รอบพื้นที่ทำเหมืองด้านทิศใต้และทิศเหนือ รอบพื้นที่เก็บกองเปลือกดิน และเลียบบนแนวคลองน้ำโจนในพื้นที่โครงการ โดยกำหนดให้คันกันน้ำมีขนาดความกว้างที่ฐานประมาณ 6 เมตร สูง 1.5 เมตร และสันคันกันน้ำกว้าง 2 เมตร ส่วนระบายน้ำกำหนดให้มีขนาดความลึก 1 เมตร ความกว้างด้านบนประมาณ 2 เมตร ท้องร่องกว้าง 1 เมตร พร้อมทั้งปลูกพืชคลุมดิน เช่น หญ้าแฝก พืชตระกูลถั่ว และปลูกไม้ยืนต้น เช่น สนประดิพัทธ์ สารภีทะเล ยมหอม ตะเคียนทอง และพญาสัตบรรณ เป็นต้น หรือชนิดพันธุ์ไม้ท้องถิ่นในพื้นที่ตามความเหมาะสมบนคันกันน้ำ จำนวน 1 แถว โดยปลูกแบบสลับฟันปลา มีระยะห่างระหว่างต้นและแถว 1x2 เมตร	- สร้างคันกันน้ำดินรอบพื้นที่โครงการด้านทิศเหนือต่อเนื่องมาทางด้านทิศตะวันออกและทิศใต้ รอบพื้นที่เก็บกองเปลือกดิน และบริเวณด้านที่เลียบบนแนวคลองน้ำโจน - ปลูกต้นสนประดิพัทธ์ และยูคาลิปตัส บริเวณคันกันน้ำดินด้านทิศตะวันตก - ปลูกต้นสนประดิพัทธ์ กระถินเทพา และมะฮอกกานีใบใหญ่ บนคันกันน้ำดินทางด้านทิศเหนือ ทิศตะวันออก และทิศใต้ - ทำการขุดระบายน้ำบริเวณริมเส้นทางขนส่งแร่	- ไม่มีการสร้างคันกันน้ำและระบายน้ำรอบพื้นที่ทำเหมืองเนื่องจากมีข้อจำกัดในด้านพื้นที่ ประกอบกับใช้พื้นที่ต่ำสุดของบ่อเหมืองเป็นบ่อรองรับน้ำ (Sump) ก่อนจะสูบระบายไปยังบ่อดักตะกอนทางด้านทิศใต้ ให้ตกตะกอนเป็นน้ำใสก่อนนำไปใช้ประโยชน์ต่อไป	- รูปที่ 2.2-2 การสร้างคันกันน้ำดินในบริเวณพื้นที่โครงการ

2. ดูแลรักษาไม้ยืนต้นที่ปลูกบริเวณคันทำนบดินให้เจริญงอกงามอยู่เสมอ และหากพบว่าบริเวณใดที่ต้นไม้ตายจะต้องดำเนินการปลูกทดแทนทันที	- ดูแลรักษาไม้ยืนต้นที่ปลูกบริเวณคันทำนบดินให้เจริญงอกงามอยู่เสมอ	- ไม่มี	- รูปที่ 2.2-2 การสร้างคันทำนบดินในบริเวณพื้นที่โครงการ

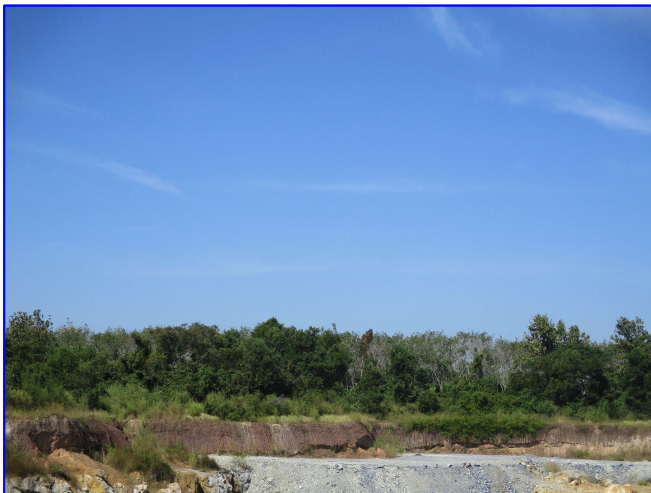
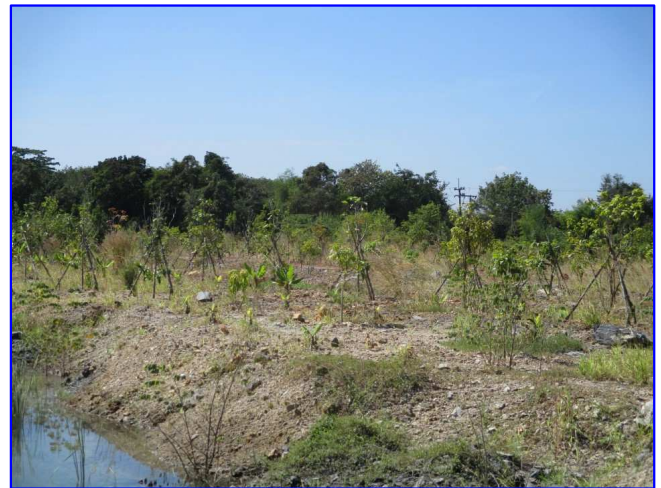
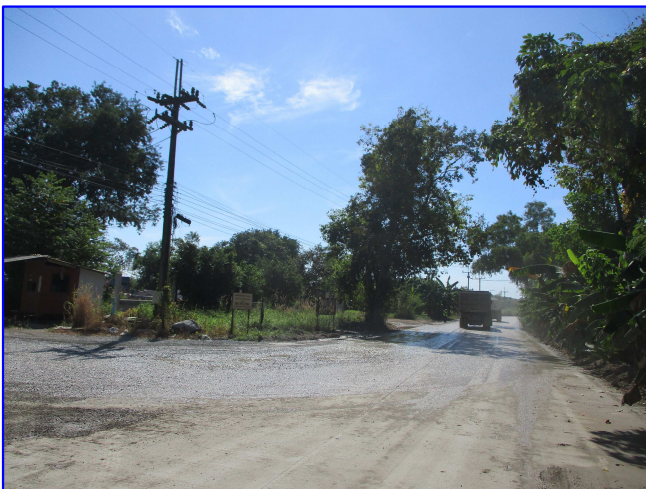
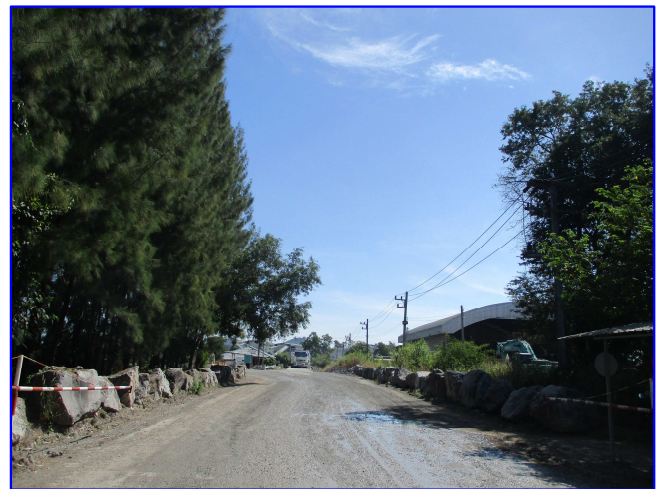
รูปที่ 2.2-3 การปลูกไม้ยืนต้นบริเวณพื้นที่ไม่มีกิจกรรมการทำเหมือง และบริเวณริมเส้นทางขนส่งแร่

ทางหลวงจังหวัด รย.0206

ทางเข้า-ออกของโครงการ

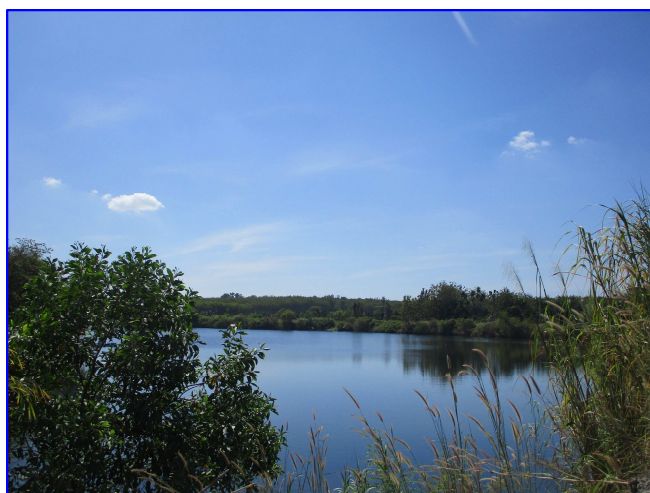
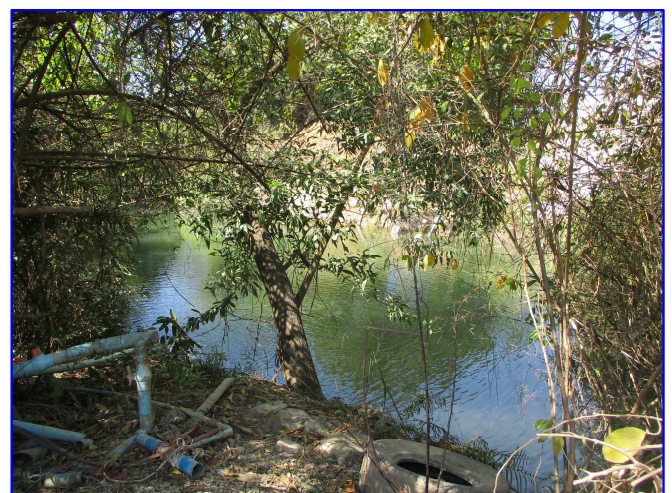
รูปที่ 2.2-6 บ่อดักตะกอน

- บ่อดักตะกอน “บ1” บริเวณใกล้เคียง  
พื้นที่ทำเหมืองด้านทิศใต้

- บ่อดักตะกอน “บ2”  
บริเวณพื้นที่เก็บกองเปลือกหินด้านทิศใต้
