บทที่ 1

บทนำ

1.1 ความเป็นมาและการจัดทำรายงาน

1.3 แผนการติดตามตรวจสอบมาตรการป้องกันและแก้ไขผลกระทบสิ่งแวดล้อม และ มาตรการติดตามตรวจสอบผลกระทบสิ่งแวดล้อม

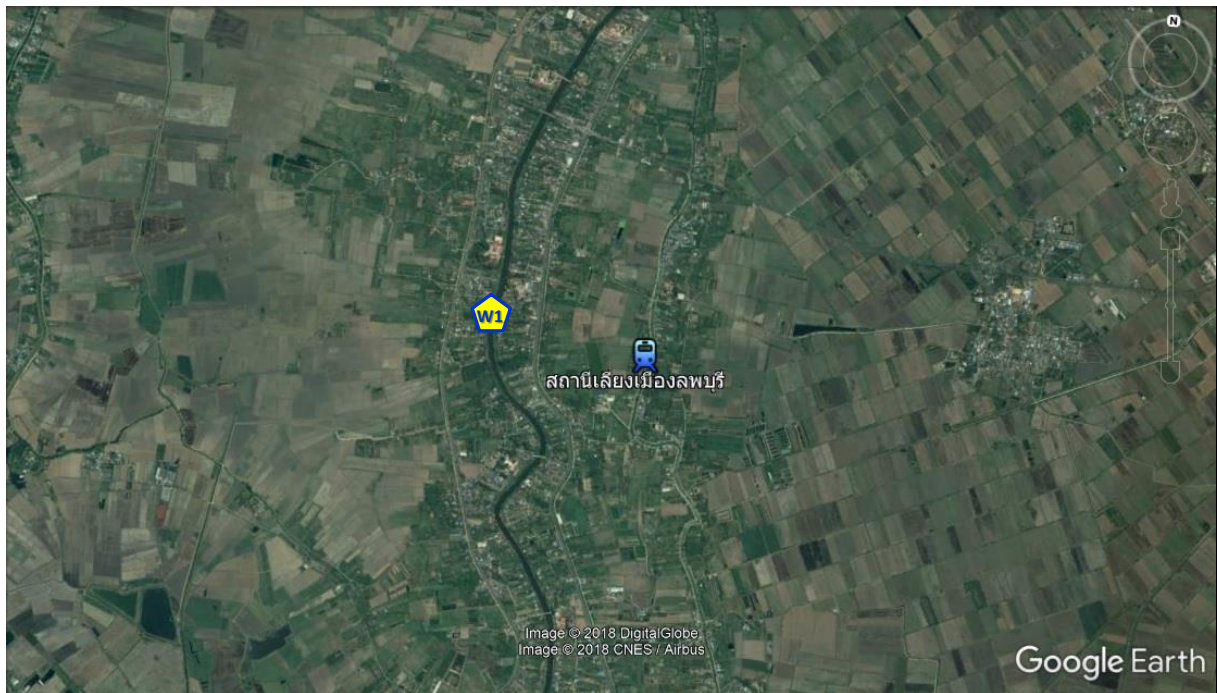
รูปที่ 3.2.1-2 ตำแหน่งและภาพการเก็บตัวอย่างน้ำผิวดินและนิเวศวิทยาทางน้ำ

W1 แม่น้ำลพบุรี ตำบลตะลุง อำเภอเมือง จังหวัดลพบุรี

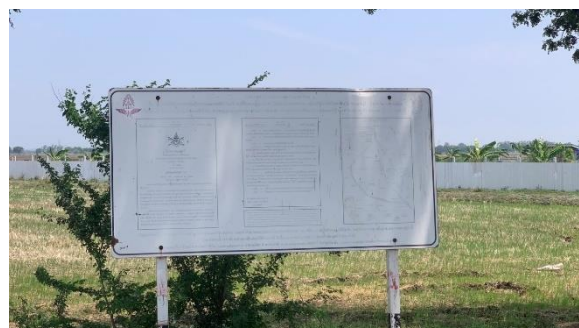
จากการตรวจสอบพบว่า โครงการได้มีการเก็บกองวัสดุก่อสร้าง เครื่องจักร/เครื่องมือ ตลอดจนจัดตั้งสำนักงานโครงการ บ้านพักคนงาน และดำเนินกิจกรรมก่อสร้างโครงการอยู่ในเขตพื้นที่ที่ได้รับการอนุญาต

ภาพที่ 3.2.7-1 สภาพการใช้พื้นที่ตามแนวพื้นที่ก่อสร้างและพื้นที่ดำเนินโครงการ สัญญาที่ 1
