รายงานผลการปฏิบัติตามเงื่อนไขของมาตรการป้องกันและแก้ไขผลกระทบสิ่งแวดล้อมและมาตรการติดตามตรวจสอบคุณภาพสิ่งแวดล้อม โครงการ THE CAPE HOTEL จังหวัดภูเก็ต ประจำปีเดือนกรกฎาคม – ธันวาคม 2566ทางโครงการฯ ได้ดำเนินนโยบายในการตรวจสอบและรักษาคุณภาพสิ่งแวดล้อม ควบคู่กับการดำเนินกิจการของบริษัทฯ โดยทางโครงการฯ ได้ดำเนินการติดตามตรวจสอบและจัดทำรายงานผลปฏิบัติตามเงื่อนไขของมาตรการป้องกันและแก้ไขผลกระทบสิ่งแวดล้อมและมาตรการตรวจสอบคุณภาพสิ่งแวดล้อมตามแนวทางในหนังสือ รก 0013.2/7926 ลงวันที่ 29 พฤษภาคม 2552 (หน้าที่ 1 ภาคผนวก ง) และทางโครงการฯ ได้ดำเนินการจัดทำรายงานระยะดำเนินการเป็นประจำปีทุก 6 เดือน

| ชื่อโครงการ | โครงการโรงแรม เดอะ เคป โฮเทล |
| จัดทำโดย | บริษัท ภูเก็ต เอ็นไวรอนเมนทอล เซอร์วิส จำกัด |

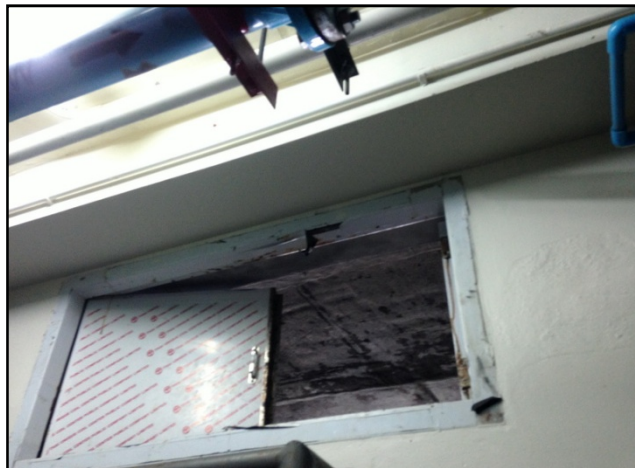
ภาพที่ 1-3 น้ำประปาสำรองของโครงการฯ

แหล่งน้ำใช้ของโครงการฯ ได้รับบริการจากสำนักงานประปาภูเก็ต การประปาส่วนภูมิภาค โดยมีท่อประปาของโครงการต่อเข้ากับท่อเมนของการประปาผ่านมิเตอร์น้ำเข้ากักเก็บในถังเก็บน้ำใต้ดิน และสูบส่งผ่านปั๊ม Booster Pump สูบจ่ายภายในโครงการฯ ซึ่งสามารถสำรองน้ำไว้ใช้ได้ประมาณ 4.11 วัน(ภาพที่1-3)

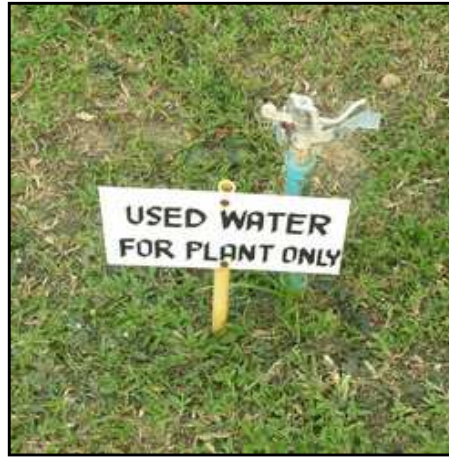
**ภาพที่ 1-4**การนำน้ำทิ้งมาหมุนเวียนใช้ในการรดน้ำต้นไม้ภายในพื้นที่โครงการฯ

น้ำเสียที่ผ่านการบำบัดแล้วจะผ่านจุดตรวจคุณภาพน้ำจนได้ตามมาตรฐานน้ำทิ้งอาคารประเภท ค (ภาคผนวก ข) ค่า BOD ออกไม่เกิน 40 มิลลิกรัม/ลิตร และมีปริมาณสารแขวนลอยไม่เกิน 50 มิลลิกรัม/ลิตร น้ำทิ้งส่วนหนึ่งจะนำไปใช้รดน้ำต้นไม้ในพื้นที่โครงการฯ ส่วนน้ำที่เหลือจะระบายออกสู่ท่อระบายน้ำสาธารณะตามแผนนสารณะต่อไป(ภาพที่ 1-4)

| เงื่อนไขตามมาตรการป้องกันและแก้ไขผลกระทบ<br>สิ่งแวดล้อม | ผลการปฏิบัติตาม<br>เงื่อนไข | | รายละเอียด การปฏิบัติตามเงื่อนไข | ปัญหา และ<br>แนวทางการแก้ไข | เอกสารอ้างอิง |
|--|---|---|--|---|---|
| - น้ำจากบ่อหน่วงน้ำบางส่วนจะนำไปใช้รดน้ำต้นไม้ในพื้นที่โครงการ | / | - | ทางโครงการฯ ได้ดำเนินการนำน้ำจากบ่อหน่วงน้ำบางส่วน ไปใช้รดน้ำต้นไม้ภายในพื้นที่โครงการฯ | - | ภาพที่ 1-4 |

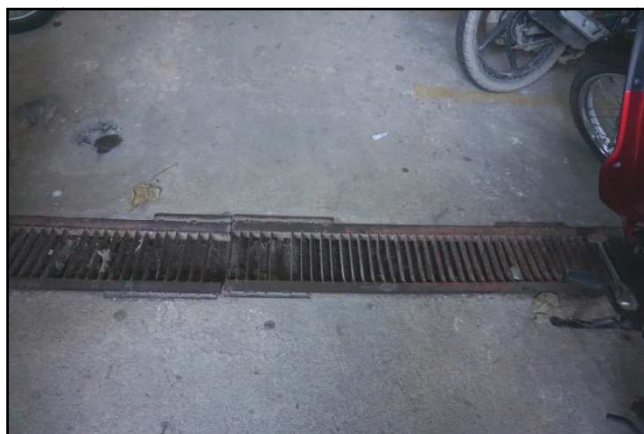
**ภาพที่ 1-5**ระบบระบายน้ำฝน

ทางโครงการฯ จะแยกน้ำเสียและน้ำฝนออกจากกัน โดยน้ำเสียที่ผ่านการบำบัดแล้วจะผ่านจุดตรวจคุณภาพน้ำจนได้ตามมาตรฐานน้ำทิ้งอาคารประเภท ค ก่อนนำไปรดน้ำต้นไม้ในพื้นที่โครงการฯ ทุกวัน (ภาพที่ 1-5) สำหรับการระบายน้ำฝนเนื่องจากโครงการฯ มีพื้นที่สีเขียวประมาณร้อยละ 30.30 ของพื้นที่โครงการฯ น้ำฝนส่วนใหญ่จึงปล่อยให้ซึมลงดิน ส่วนน้ำฝนจากหลังคา ถนน ที่จอดรถและทางเดินจะรวบรวมลงสู่ท่อระบายน้ำคอนกรีตเสริมเหล็กก่อนปล่อยลงบ่อหนองน้ำ

| เงื่อนไขตามมาตรการป้องกันและแก้ไขผลกระทบ<br>สิ่งแวดล้อม | ผลการปฏิบัติตาม<br>เงื่อนไข | | รายละเอียด การปฏิบัติตามเงื่อนไข | ปัญหา และ<br>แนวทางการแก้ไข | เอกสารอ้างอิง |
|--|---|---|--|---|---|
| - น้ำฝนจากหลังคา ถนน ที่จอดรถ และทางเดิน จะรวบรวมลงสู่ท่อระบายน้ำคอนกรีตเสริมเหล็กขนาดเส้นผ่าศูนย์กลาง 12,16 และ 20 นิ้ว ความลาดชัน 1:200 ก่อนปล่อยลงสู่บ่อหน่วงน้ำขนาด 160 ลูกบาศก์เมตร (กว้าง x ยาว x ลึก : 8 x 10 x 2.3 ม.) ซึ่งอยู่บริเวณด้านหลังอาคาร 3 ไว้รองรับน้ำฝน บ่อหน่วงน้ำจะรองรับตะกอนดินที่มากับน้ำฝน ก่อนระบายน้ำใส่ออกสู่ท่อระบายน้ำสาธารณะ ซึ่งบ่อหน่วงน้ำนี้ สามารถรองรับน้ำฝนเมื่อฝนตกหนักได้มากกว่า 3 ชั่วโมง | / | - | ทางโครงการฯ ได้ดำเนินการรวบรวมน้ำฝนจากหลังคา ถนน และที่จอดรถลงสู่ท่อระบายน้ำ ก่อนปล่อยสู่บ่อหน่วงน้ำภายในโครงการฯ ซึ่งบ่อหน่วงน้ำจะทำหน้าที่รองรับน้ำฝน และตะกอนดินที่ไหลลงมารวมภายในบ่อหน่วงน้ำ ก่อนระบายน้ำใส่ออกสู่ท่อระบายน้ำสาธารณะ | - | ภาพที่ 1-5 |

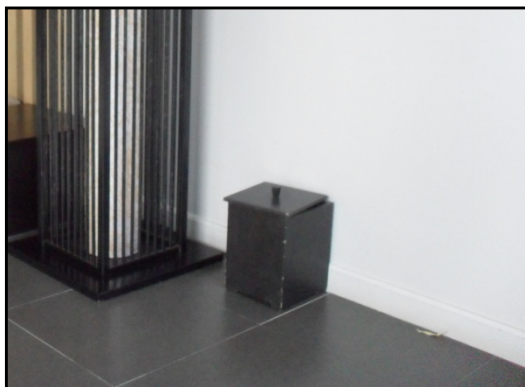
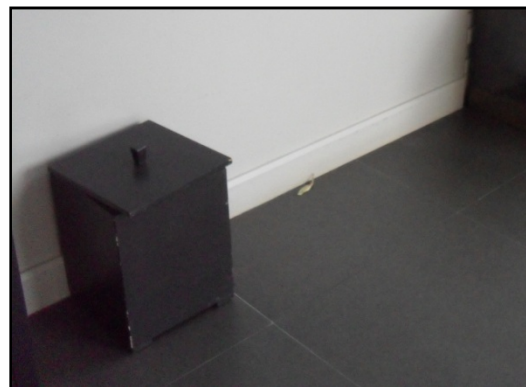
ภาพที่ 1-6ถังขยะภายในพื้นที่โครงการฯ

ขยะมูลฝอยที่เกิดขึ้นจากโครงการฯ เป็นขยะชุมชนทั่วไป เช่น ถุงพลาสติก เศษอาหาร เศษกระดาษ และเศษผ้า การจัดการขยะมูลฝอยของโครงการฯ แยกเป็นขยะเปียกและขยะแห้งในห้องพักทุกห้อง บริเวณบันไดของอาคารทุกชั้นและในห้องน้ำของทุกๆ อาคารจะจัดให้มีถังขยะย่อย ซึ่งแม่บ้านจะรวบรวมขยะจากส่วนต่างๆ (ภาพที่ 1-6) เก็บใส่ถุงดำและนำไปพักไว้งห้องพักขยะรวม(ภาพที่ 1-7)

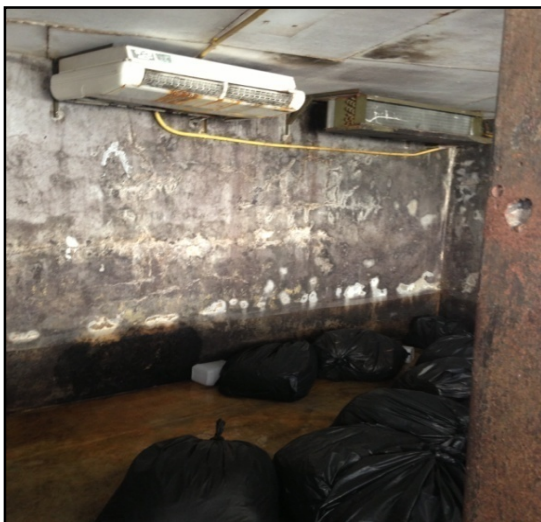
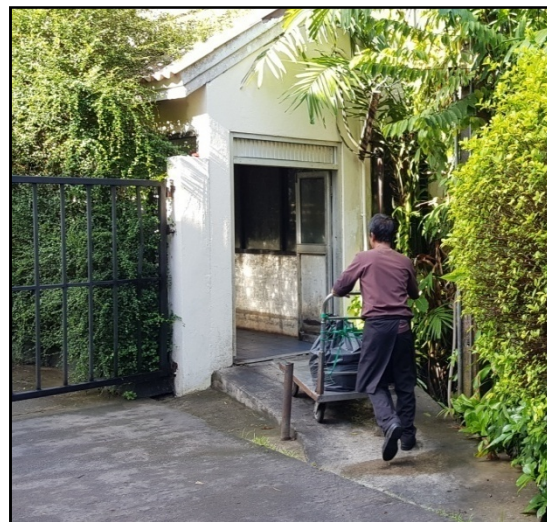
ภาพที่ 1-7ห้องพักขยะประจำโครงการฯ

ห้องพักขยะรวมของโครงการฯ แบ่งออกเป็น 2 ห้อง ได้แก่ ห้องพักขยะเปียก และห้องพักขยะแห้ง (ภาพที่ 1-7) อย่างไรก็ตามโครงการฯ จะขอรับความอนุเคราะห์จากเทศบาลตำบลวิชิตให้เข้ามาเก็บทุกวัน

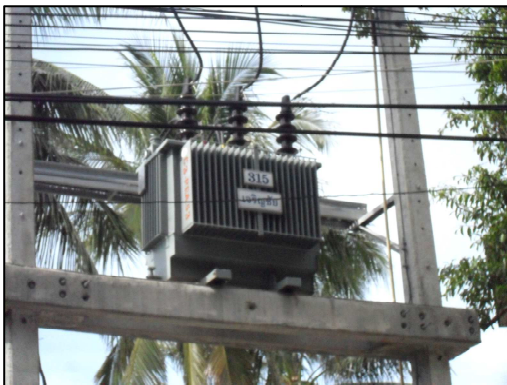
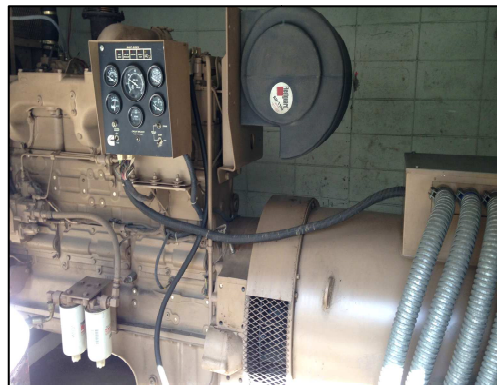
ภาพที่ 1-8ระบบไฟฟ้าหลักและไฟฟ้าสำรองภายในโครงการฯ

ทางโครงการฯ จะรับบริการไฟฟ้าจากการไฟฟ้าส่วนภูมิภาค เพื่อจ่ายไฟฟ้าไปแต่ละส่วนของอาคาร (ภาพที่ 1-8) โดยทางโครงการฯ ได้เลือกใช้อุปกรณ์ไฟฟ้าต่างๆที่เป็นมิตร และไม่ทำลายสิ่งแวดล้อม รวมทั้งวัสดุอุปกรณ์ที่ทำให้เกิดการลดการใช้พลังงานภายในโครงการฯ ได้แก่ เลือกขนาดตู้เย็นให้เหมาะกับขนาดของห้องพัก เลือกซื้อตู้เย็นประตูเดียวเพื่อประหยัดไฟ และ ใช้สวิตช์ประหยัดน้ำ(ภาพที่ 1-9)

| เงื่อนไขตามมาตรการป้องกันและแก้ไขผลกระทบ<br>สิ่งแวดล้อม | ผลการปฏิบัติตาม<br>เงื่อนไข | | รายละเอียด การปฏิบัติตามเงื่อนไข | ปัญหา และ<br>แนวทางการแก้ไข | เอกสารอ้างอิง |
|---|---|---|--|---|---|
| - โครงการจะรับบริการไฟฟ้าจากการไฟฟ้าส่วน | / | - | ทางโครงการฯ ได้ดำเนินการรับไฟฟ้าจากการไฟฟ้า | - | ภาพที่ 1-8 |

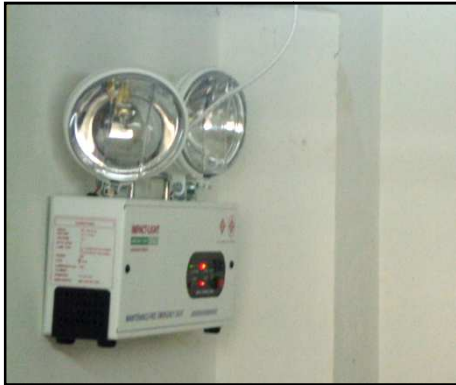
ภาพที่ 1-12 ไฟส่องสว่างฉุกเฉิน

ในกรณีเกิดเหตุการณ์ไฟฟ้าดับ ไฟฟ้าลัดวงจรหรือเกิดเพลิงไหม้ภายในอาคารทางโครงการฯ ได้จัดให้มีการติดตั้งไฟส่องสว่างฉุกเฉิน (ภาพที่ 1-12) เพื่อให้ทางเข้า-ออก และทางเดินภายในอาคารสามารถมองเห็นได้ชัดเจนเมื่อเกิดไฟฟ้าดับ โดยจะติดตั้งไว้ตามจุดต่างๆทั่วบริเวณพื้นที่อาคาร และมีป้ายไฟแสดงทางออกฉุกเฉิน (ภาพที่ 1-13) เพื่อให้สามารถมองเห็นทางออกจากอาคารได้ชัดเจนเมื่อเกิดไฟฟ้าดับ

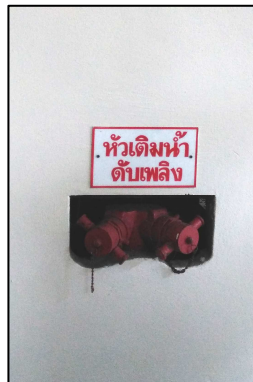
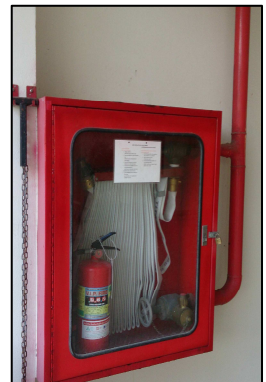
ภาพที่ 1-15 หัวรับน้ำดับเพลิงภายนอกและระบบท่อเย็น

ระบบดับเพลิงของโครงการฯ ประกอบด้วย ชุดตู้ดับเพลิง (ภาพที่ 1-14) ตู้เก็บสายดับเพลิง ถึงดับเพลิง ระบบท่อน้ำดับเพลิง (ภาพที่ 1-15) และแหล่งน้ำสำรองดับเพลิง(ภาพที่ 1-3)

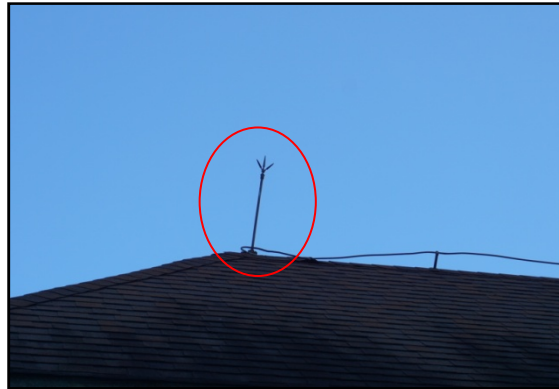
**ภาพที่ 1-18**เสาหล่อฟ้า

ทางโครงการฯ จะมีระบบป้องกันอันตรายจากฟ้าผ่าที่ชั้นหลังคาของอาคาร 2 และอาคาร 3 ซึ่งครอบคลุมพื้นที่รอบอาคารของโครงการฯ โดยระบบจะประกอบด้วยหัวล่อฟ้าพร้อมเสาสูง 5 เมตร จากระดับหลังคา(ภาพที่ 1-18)

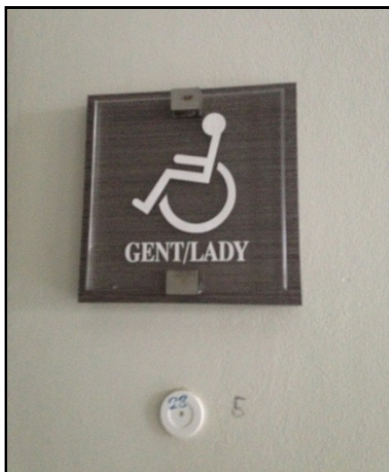
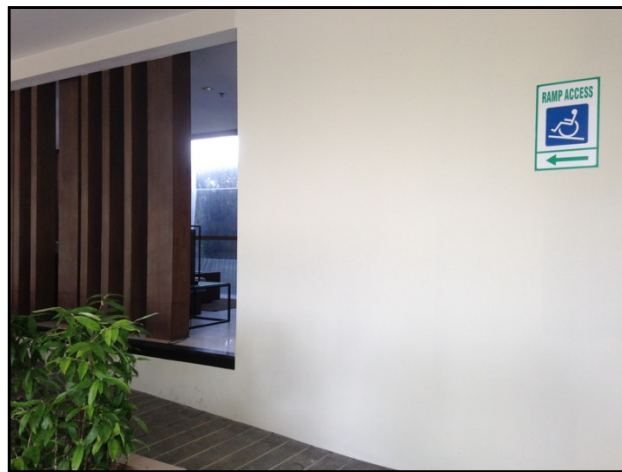
**ภาพที่ 1-19**สิ่งอำนวยความสะดวกสำหรับผู้พิการหรือทุพพลภาพ และคนชรา

- (1) ทางลาด ทางโครงการฯ จัดให้มีทางลาด กว้าง 1.5 เมตร ผิวทางลาดเป็นพื้นผิวต่างสัมผัส ซึ่งเป็นวัสดุที่ไม่ลื่น
- (2) ห้องส้วม ภายในอาคารได้มีการจัดให้มีห้องส้วมคนพิการ โดยภายในห้องส้วมมีพื้นที่เพื่อให้วางเก้าอี้สามารถหมุนตัวกลับได้ และมีราวจับเพื่อช่วยในการพยุงตัวสูงจากพื้น
- (3) ที่จอดรถสำหรับผู้พิการหรือทุพพลภาพและคนชรา โดยโครงการฯ จัดให้มีที่จอดรถจำนวน 1 คัน

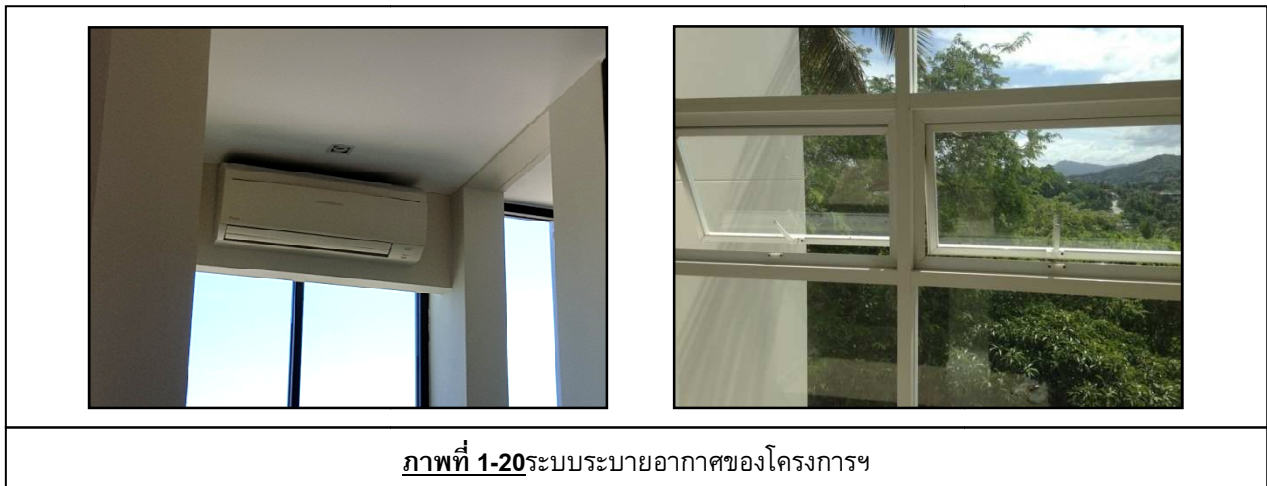
ระบบปรับอากาศของโครงการฯ จะเป็นแบบแยกส่วน (Air Cooled Split Type) และจะติดตั้งเครื่องปรับอากาศตามความเหมาะสมกับขนาดพื้นที่และภาระทำความเย็น (ภาพที่ 1-20)

ทางโครงการฯ ได้จัดให้มีการระบายอากาศโดยวิธีทางกลและธรรมชาติ (ภาพที่ 1-20) ดังนี้

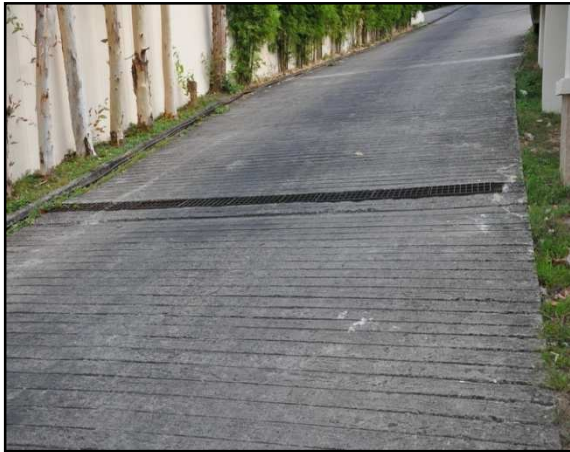
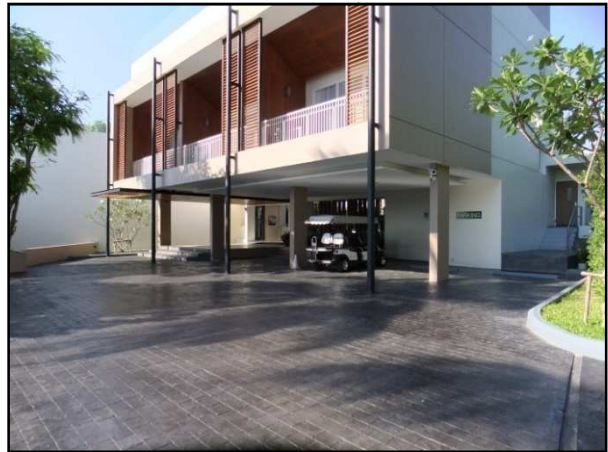
ภาพที่ 1-23 ถนนภายในโครงการ

ทางเข้า – ออกของโครงการฯ กว้างประมาณ 8 เมตร (หน้าที่ ง-4 ภาคผนวก ง)เป็นถนนลาดยางเดินรถ 2 ทิศทาง ภายในโครงการฯ (ภาพที่ 1-23) จัดให้มีที่จอดรถภายนอกอาคาร ซึ่งจอดรถยนต์ได้ 13 คัน ที่จอดรถสำหรับผู้พิการ จำนวน 1 คัน(ภาพที่ 1-24)

| เงื่อนไขตามมาตรการป้องกันและแก้ไขผลกระทบ<br>สิ่งแวดล้อม | ผลการปฏิบัติตาม<br>เงื่อนไข | | รายละเอียด การปฏิบัติตามเงื่อนไข | ปัญหา และ<br>แนวทางการแก้ไข | เอกสารอ้างอิง |
|--|---|---|--|---|---|
| - ติดตั้งเครื่องหมายจราจรบริเวณทางเข้าออก และบริเวณที่จอดรถภายในโครงการ | / | - | ทางโครงการฯ ได้ดำเนินการติดตั้งเครื่องหมายการจราจรบริเวณทางเข้า-ออก และบริเวณที่จอดรถภายในโครงการฯ | - | ภาพที่ 1-23 |
| - บริเวณลานจอดรถ ห้ามจอดรถทุกชนิดบริเวณทางเข้าออกโครงการและบริเวณไหล่ทาง | / | - | ทางโครงการฯ ได้จัดทำป้ายห้ามจอดบริเวณไหล่ทาง และทางเข้า-ออกของโครงการฯ เพื่อไม่ให้กีดขวางการจราจร | - | ภาพที่ 1-23 |

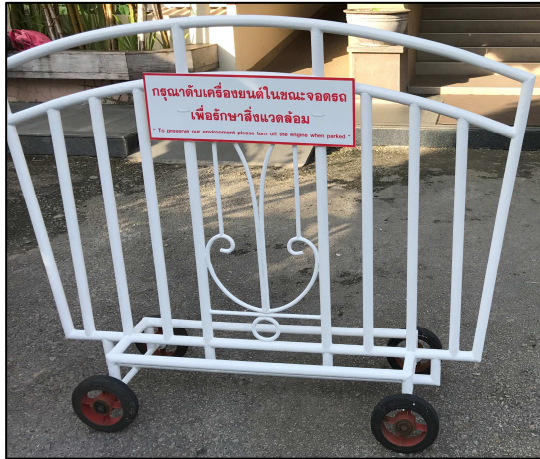
**ภาพที่ 2-1** ป้ายดับเครื่องยนต์ขณะจอดรถ

| เงื่อนไขตามมาตรการป้องกันและแก้ไขผลกระทบ<br>สิ่งแวดล้อม | ผลการปฏิบัติตาม<br>เงื่อนไข | | รายละเอียด การปฏิบัติตามเงื่อนไข | ปัญหา และ<br>แนวทางการแก้ไข | เอกสารอ้างอิง |
|---|---|---|---|---|---|
| 1.3 คุณภาพอากาศ<br>- มีการติดป้ายให้ผู้พักอาศัยดับเครื่องยนต์ในกรณีที่ไม่มีการขับเคลื่อน เช่น กรณีจอดรถผู้พักอาศัยคนอื่น และลดความเร็วของยานพาหนะภายในโครงการเพื่อลดปัญหาเรื่องฝุ่นฟุ้งกระจาย | / | - | ทางโครงการฯ ได้ดำเนินการให้มีการดับเครื่องยนต์ขณะจอดรถภายในโครงการฯ โดยมีการจัดทำป้ายดับเครื่องยนต์ติดตั้งไว้ภายในโครงการฯ | - | ภาพที่ 2-1 |

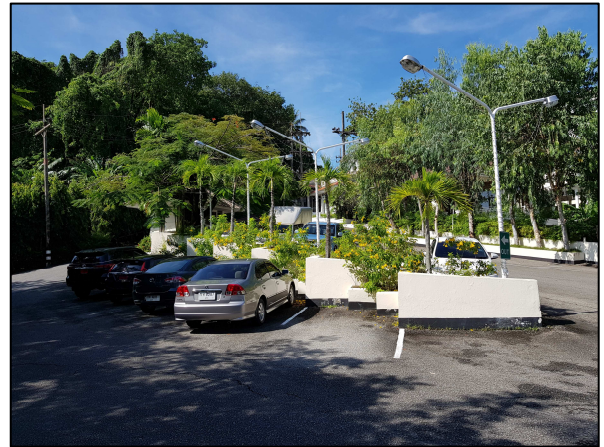
**ภาพที่ 2-2<sup>1</sup>ไฟส่องสว่างทางจราจร**

| เงื่อนไขตามมาตรการป้องกันและแก้ไขผลกระทบ<br>สิ่งแวดล้อม | ผลการปฏิบัติตาม<br>เงื่อนไข | | รายละเอียด การปฏิบัติตามเงื่อนไข | ปัญหา และ<br>แนวทางการแก้ไข | เอกสารอ้างอิง |
|--|---|---|--|---|---|
| - จัดให้มีระบบไฟฟ้าส่องสว่างทางจราจรให้เพียงพอ | / | - | ทางโครงการฯ ได้ดำเนินการติดตั้งระบบไฟฟ้าส่องสว่างทางจราจรภายในโครงการฯ เพื่อลดการเกิดอุบัติเหตุ | - | ภาพที่ 2-2 |

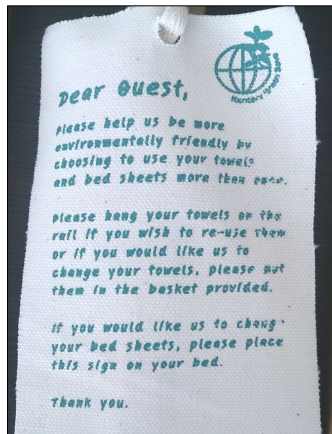
**ภาพที่ 2-3** ป้ายรณรงค์ประหยัดน้ำ

| เงื่อนไขตามมาตรการป้องกันและแก้ไขผลกระทบ<br>สิ่งแวดล้อม | ผลการปฏิบัติตาม<br>เงื่อนไข | | รายละเอียด การปฏิบัติตามเงื่อนไข | ปัญหา และ<br>แนวทางการแก้ไข | เอกสารอ้างอิง |
|--|---|---|--|---|---|
| <b>3.3 การใช้น้ำ</b><br>- โครงการมีการประชาสัมพันธ์ให้ร่วมกันประหยัดน้ำ<br><br>- ตรวจสอบการจ่ายน้ำและเส้นท่อให้อยู่ในสภาพดี อยู่เสมอหากพบชำรุดให้แก้ไขทันที<br><br>- ใช้สุขภัณฑ์ในห้องน้ำห้องส้วมประเภทประหยัดน้ำ | / | - | ทางโครงการ ได้มีการรณรงค์ให้ผู้เข้าพักช่วยกันใช้น้ำอย่างประหยัด โดยดำเนินการจัดทำป้ายรณรงค์ไว้ภายในห้องพักทุกห้อง | - | ภาพที่ 2-3 |

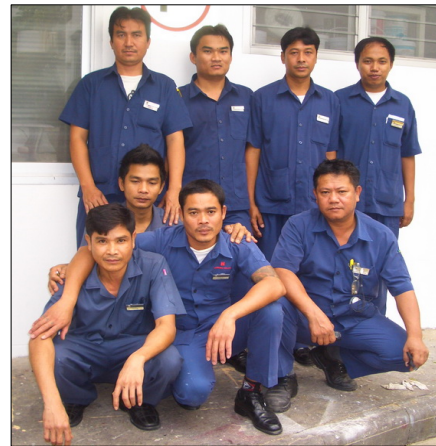
**ภาพที่ 2-4** จำหน่ายที่แผนกซ่อมบำรุง

| เงื่อนไขตามมาตรการป้องกันและแก้ไขผลกระทบ<br>สิ่งแวดล้อม | ผลการปฏิบัติตาม<br>เงื่อนไข | | รายละเอียด การปฏิบัติตามเงื่อนไข | ปัญหา และ<br>แนวทางการแก้ไข | เอกสารอ้างอิง |
|--|---|---|--|---|---|
| | / | - | ทางโครงการ ได้ดำเนินการจัดให้เจ้าหน้าที่ประจำอาคารคอยตรวจสอบ ดูแลระบบเส้นท่อภายในโครงการ เพื่อให้อยู่ในสภาพดีอยู่เสมอ | - | ภาพที่ 2-4 และ<br>หน้าที่ 9-12<br>ภาคผนวก ง |
