รายงานผลการปฏิบัติตามมาตรการป้องกันและแก้ไขผลกระทบสิ่งแวดล้อม
และมาตรการติดตามตรวจสอบคุณภาพสิ่งแวดล้อม (ระยะดำเนินการ)
โครงการอาคารพักอาศัย 8 ชั้น (ดี เอเทรียม รัชดา 13)
ของบริษัท พรธนาปลูกัด แฮัส จำกัด
ครั้งที่ 1/2566 (กรกฎาคม – ธันวาคม 2566)

จัดทำโดย
บริษัท อีโค คอนซัลแทนท์ จำกัด

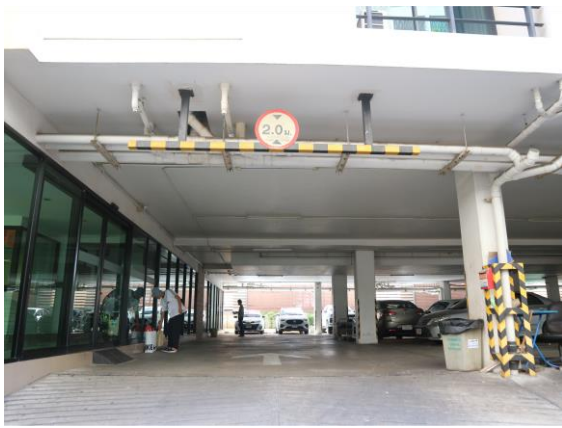
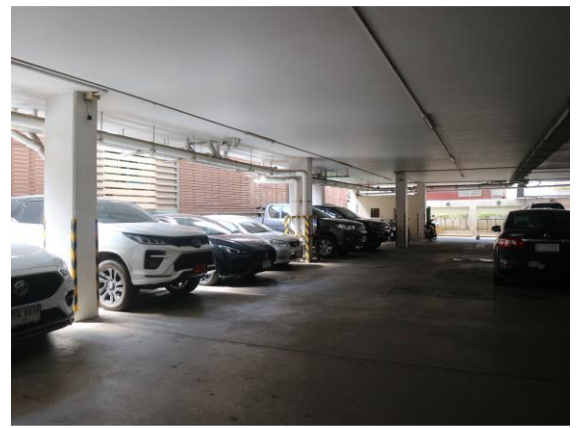
รูปที่ 2-1 ถนนภายในโครงการ

1. ทรัพยากรสิ่งแวดล้อมทางกายภาพ			
1.1 สภาพภูมิประเทศ	ไม่มีมาตรการ	- ไม่มีมาตรการ	-
1.2 ดินและการชะล้างพังทลาย	ไม่มีมาตรการ	- ไม่มีมาตรการ	-
1.3 คุณภาพอากาศ	1. จัดการจราจรให้เป็นระบบโดยเฉพาะถนนภายในโครงการและบริเวณทางเข้า-ออกที่เชื่อมกับถนนภายนอกโครงการเพื่อลดการติดขัดของการจราจร และช่วยลดปัญหาคุณภาพอากาศได้	✓ ทางโครงการได้จัดการจราจรให้เป็นระบบโดยเฉพาะถนนภายในโครงการและบริเวณทางเข้า-ออกที่เชื่อมกับถนนภายนอกโครงการเพื่อลดการติดขัดของการจราจร และช่วยลดปัญหาคุณภาพอากาศได้	รูปที่ 2-1

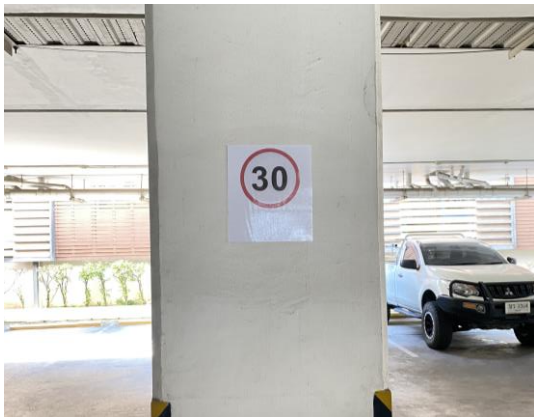
รูปที่ 2-2 ป้ายจำกัดความเร็วรถไม่เกิน
30 กิโลเมตร/ชั่วโมง

1.4 เสียงและความสั่นสะเทือน	1. จำกัดความเร็วรถ ขณะแล่นเข้า-ออกพื้นที่โครงการ ให้มีความเร็วไม่เกิน 30 กิโลเมตร/ชั่วโมง	✓ ทางโครงการได้จัดทำป้ายจำกัดความเร็วรถ ขณะแล่นเข้า-ออกพื้นที่โครงการ ให้มีความเร็วไม่เกิน 30 กิโลเมตร/ชั่วโมง	รูปที่ 2-2

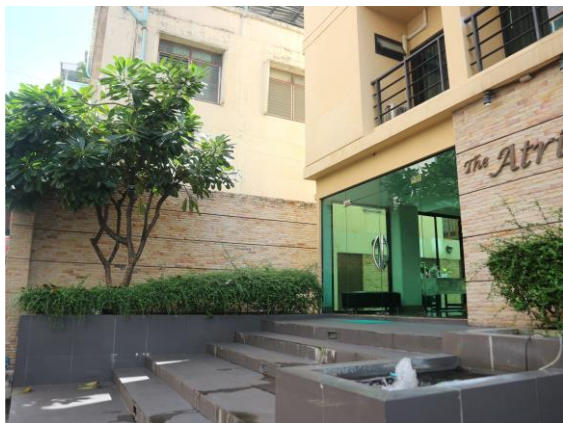
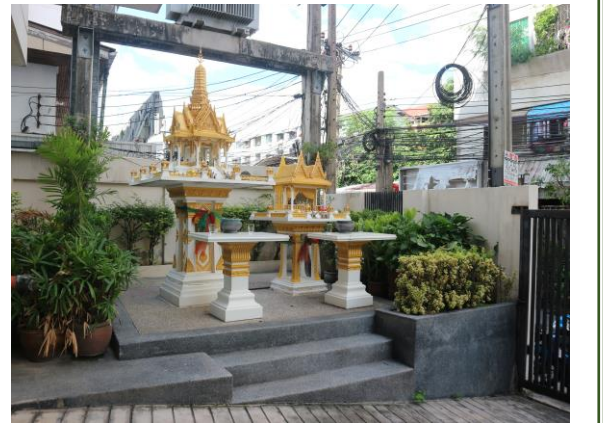
รูปที่ 2-24 พื้นที่สีเขียว

4.8 ทัศนียภาพและ สุนทรียภาพ	1. ดูแลอาคารและบริเวณบริการสาธารณะภายในโครงการให้มีสภาพดี และสวยงามตามแบบภูมิสถาปัตน์ที่ออกแบบอยู่เสมอ	✓ ทางโครงการได้ดูแลอาคารและบริเวณบริการสาธารณะภายในโครงการให้มีสภาพดี และสวยงามตามแบบภูมิสถาปัตน์ที่ออกแบบอยู่เสมอ	รูปที่ 2-24

2. ให้โครงการจัดให้มีพื้นที่สีเขียวภายในโครงการ ตามที่ได้ออกแบบไว้	✓ ทางโครงการได้จัดให้มีพื้นที่สีเขียวภายในโครงการ ตามที่ได้ออกแบบไว้	รูปที่ 2-24
