#### 1.1 ความเป็นมาของโครงการ

รายงานผลการปฏิบัติตามเงื่อนไขของมาตรการป้องกัน และแก้ไขผลกระทบสิ่งแวดล้อม และมาตรการติดตามตรวจสอบคุณภาพสิ่งแวดล้อม โรงแรมเคปพันวา จังหวัดภูเก็ต ประจำปีเดือน กรกฎาคม – ธันวาคม 2566 โรงแรม เคปพันวา ได้ดำเนินนโยบายในการรักษาคุณภาพสิ่งแวดล้อมควบคู่กับการดำเนินกิจการของโรงแรมฯ เพื่อตอบสนองพระราชบัญญัติส่งเสริม และรักษาคุณภาพสิ่งแวดล้อมแห่งชาติ พ.ศ. 2535 โดยดำเนินการติดตามตรวจสอบคุณภาพสิ่งแวดล้อมตามแนวทางในหนังสือที่ วพ. 0504/7734 (หน้าที่ ง-1 ภาคผนวก ง) โดยทางโรงแรมเคปพันวาได้ทำการติดตามตรวจสอบ และจัดทำรายงานผลการปฏิบัติตามเงื่อนไขของมาตรการป้องกัน และแก้ไขผลกระทบสิ่งแวดล้อม และมาตรการติดตามตรวจสอบคุณภาพสิ่งแวดล้อมเพื่อนำเสนอสำนักงานฯ พิจารณาเป็นประจำทุก 6 เดือน

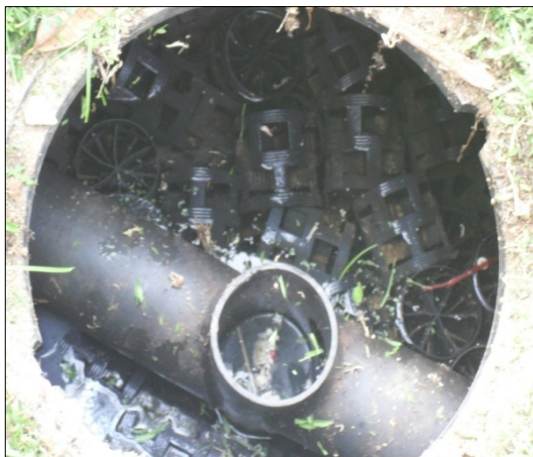
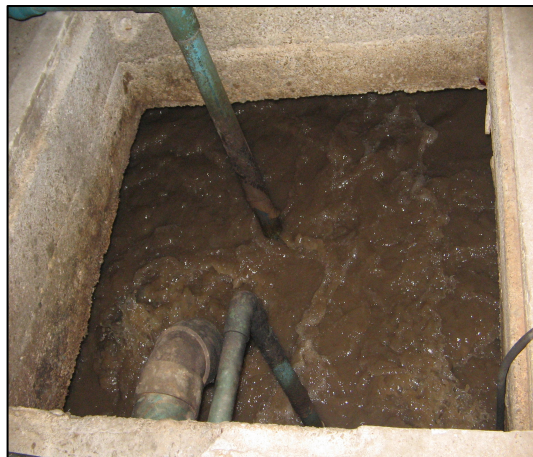
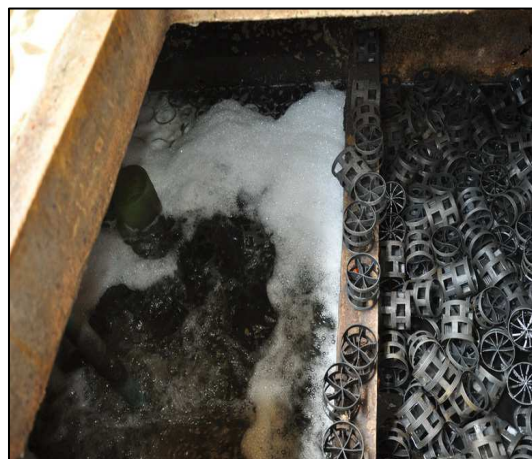
**ภาพที่ 1-5** ระบบบำบัดน้ำเสียของโรงแรมเคปพันวา

ระบบบำบัดน้ำเสียของโรงแรมฯ ในปัจจุบันแยกออกได้เป็น 3 ส่วนใหญ่ๆ (ภาพที่ 1-5 ) คือ

1.ระบบบ่อเกราะและบ่อกรองไร้อากาศ (SAF)

2.ระบบบำบัดน้ำเสียแบบตะกอนเร่ง (อาคาร C)

3.ระบบบำบัดน้ำเสียแบบตะกอนเร่ง (อาคาร E)

4.ระบบบำบัดน้ำเสียแบบเติมอากาศแบบมีตัวกลาง  
(บริเวณเรือนเพาะชำ)

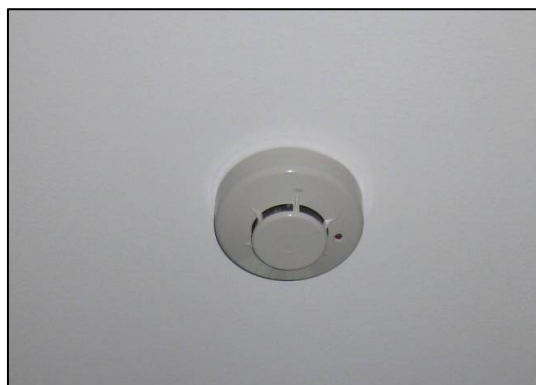
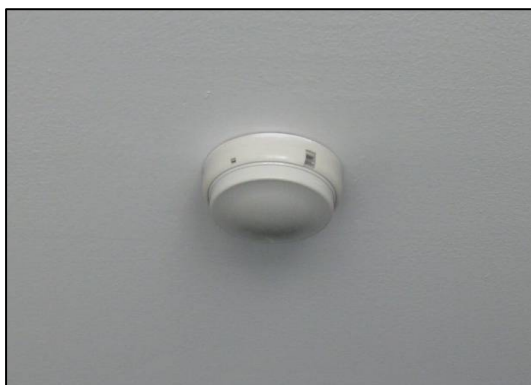
**ภาพที่ 1-9** อุปกรณ์ตรวจจับความร้อนและอุปกรณ์ตรวจจับควัน

ภายในห้องพักแขกแต่ละห้องได้ทำการติดตั้งระบบเตือนภัยมีรายละเอียดดังนี้ ด้วยอุปกรณ์ตรวจจับความร้อน (Heat Detector) (ภาพที่ 1-9) และที่ห้องเก็บของได้ติดตั้งอุปกรณ์ตรวจจับควัน (Smoke Detector) กรณีที่เกิดอัคคีภัยจะมีสัญญาณแจ้งให้เจ้าหน้าที่ของทางโรงแรมฯ ทราบจุดที่เกิดอัคคีภัย นอกจากนี้ทางโรงแรมฯ จัดให้มีอุปกรณ์ที่ใช้ในการดับเพลิงของโรงแรมฯ มีรายละเอียดดังนี้

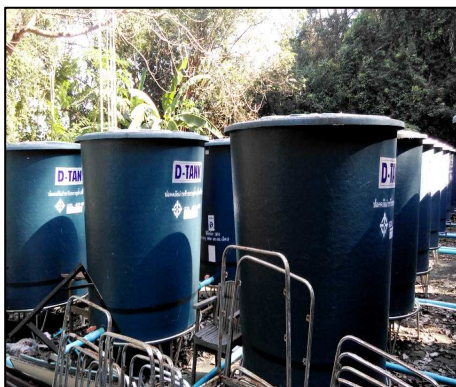
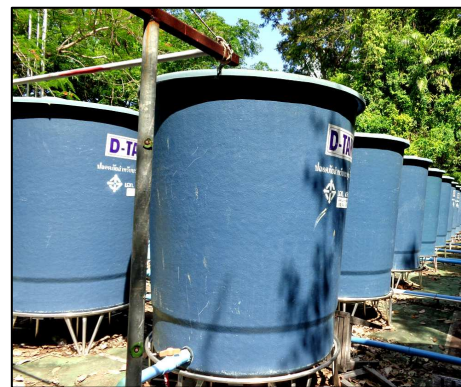
ภาพที่ 1-16 ถังเก็บน้ำ

แหล่งน้ำสำหรับใช้ภายในโรงแรมฯ ได้มาจากการประปาส่วนภูมิภาคจังหวัดภูเก็ต โดยน้ำประปาจากท่อ Main จะสูบมาเก็บที่ถังเก็บน้ำ (ภาพที่ 1-16) บริเวณเชิงเขาขนาดความจุ 140 ลูกบาศก์เมตร จากนั้นจะสูบขึ้นไปเก็บไว้ใน ถังบนภูเขาที่อยู่ในพื้นที่โรงแรมฯ ขนาด 70 ลูกบาศก์เมตร และจ่ายน้ำในถังนี้เพื่อนำไปใช้ภายในโรงแรมฯ โดยใช้แรงโน้มถ่วงของโลก ทั้งนี้ น้ำใช้ภายในโรงแรมฯ สามารถแบ่งออกได้ดังนี้

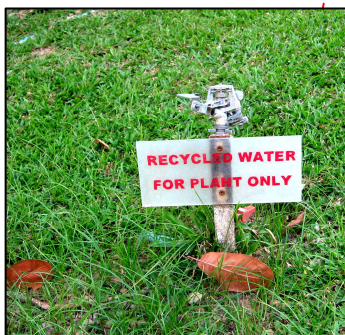
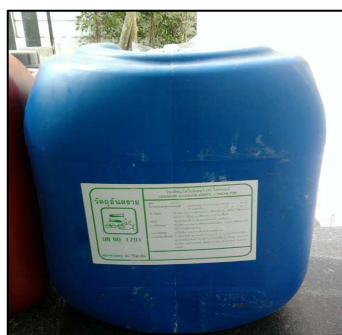
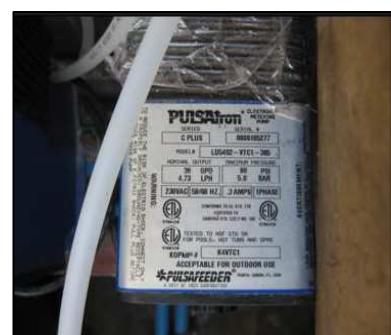
ภาพที่ 1-17 การใช้ประโยชน์น้ำทิ้งที่ผ่านระบบบำบัดแล้ว

การเติมคลอรีน เหลว 10 %ในน้ำทิ้งหลังบำบัด ก่อนนำมารดต้นไม้ต้นไม้

เครื่องเติมคลอรีนอัตโนมัติ

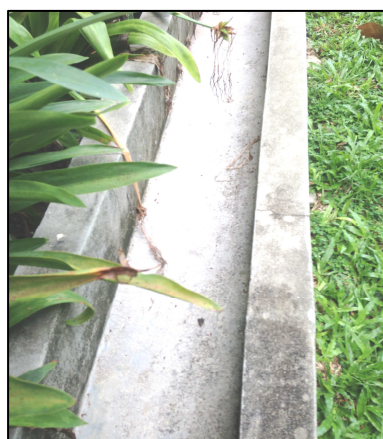
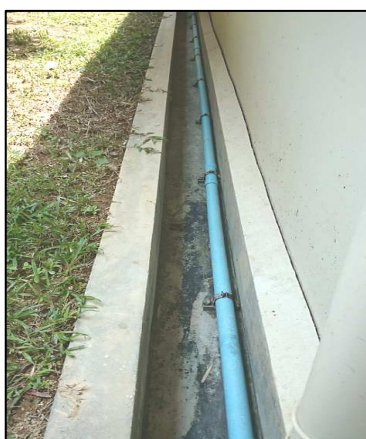
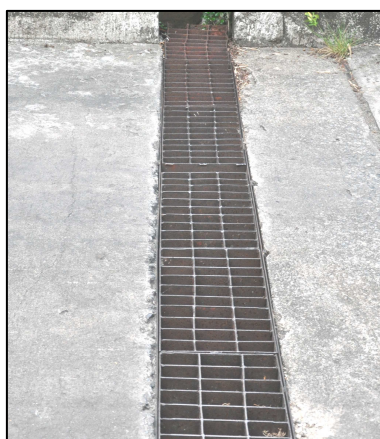
**ภาพที่ 2-3** รางระบายน้ำฝนภายในโครงการ

3.ระบบระบายน้ำฝน					
- ต้องจัดเจ้าหน้าที่คอยดูแลทำความสะอาดท่อระบาย น้ำฝนทั่วบริเวณโรงแรม มิให้เกิด การอุดตัน จึงต้องจัดให้ มีการทำความสะอาดท่อระบายน้ำเดือนละครั้ง	/	-	- ทางโรงแรมฯ จัดให้มีเจ้าหน้าที่ คอยดูแลทำความสะอาด ท่อระบายน้ำฝนทั่วบริเวณโรงแรมฯ มิให้เกิด การอุดตัน	-	ภาพที่ 2-3
