รายงานผลการปฏิบัติตามเงื่อนไขของมาตรการป้องกันและแก้ไขผลกระทบสิ่งแวดล้อมและมาตรการติดตามตรวจสอบคุณภาพสิ่งแวดล้อม โครงการ KANTARY HILLS HOTEL อำเภอเมืองเชียงใหม่ จังหวัดเชียงใหม่ ระหว่างเดือน กรกฎาคม – ธันวาคม 2566 โครงการฯ ได้ดำเนินนโยบายในการตรวจสอบและรักษาคุณภาพสิ่งแวดล้อมควบคู่กับการดำเนินกิจการของโครงการฯ เพื่อตอบสนองพระราชบัญญัติส่งเสริมและรักษาคุณภาพสิ่งแวดล้อมแห่งชาติ พ.ศ. 2535 ทางโครงการฯ จึงได้ดำเนินการติดตามตรวจสอบคุณภาพสิ่งแวดล้อมตามแนวทางในหนังสือแจ้งผลการพิจารณา รายงานที่ ทส.1009/8617 ลงวันที่ 23 สิงหาคม 2548 ของสำนักงานนโยบายและแผนทรัพยากรธรรมชาติและสิ่งแวดล้อม (หน้าที่ 3-2 ภาคผนวก ง) โดยทางโครงการฯ ได้ดำเนินการติดตามตรวจสอบและจัดทำรายงานผลการปฏิบัติตามเงื่อนไขของมาตรการป้องกันและแก้ไขผลกระทบสิ่งแวดล้อมและมาตรการติดตามตรวจสอบคุณภาพสิ่งแวดล้อมระยะดำเนินการ เพื่อนำเสนอสำนักงานฯ พิจารณาเป็นประจำทุก 6 เดือน

ชื่อโครงการ	โครงการ KANTARY HILLS HOTEL
ชื่อเดิมโครงการก่อนมีการเปลี่ยนแปลง	โครงการโรงแรมขนาด 153 ห้อง (หน้าที่ 1 ภาคผนวก ง)
สถานที่ตั้ง	ถนนนิมมานเหมินท์ ตำบลสุเทพ อำเภอเมืองเชียงใหม่ จังหวัดเชียงใหม่
ชื่อเจ้าของโครงการ	บริษัท เกษมกิจ จำกัด
สถานที่ติดต่อ	120 ถนนสีลม แขวงสุริยวงศ์ เขตบางรัก กรุงเทพมหานคร 10500
จัดทำโดย	บริษัท เมทริกซ์ แอสโซซิเอทส์ จำกัด
โครงการได้รับคว

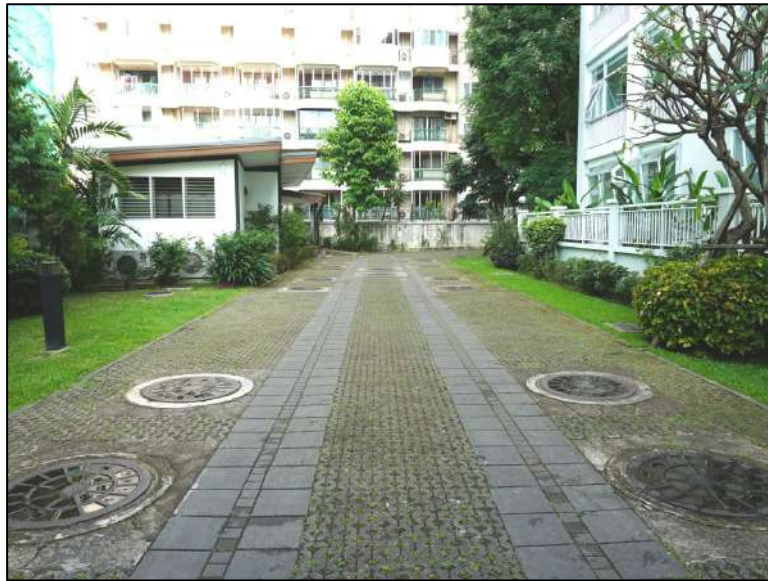
ภาพที่ 1-3 ระบบบำบัดน้ำเสียภายในโครงการฯ

โครงการฯ ได้ทำการติดตั้งระบบบำบัดน้ำเสียจำนวน 3 ระบบ (ภาพที่ 1-3) เพื่อรองรับน้ำเสียจากแต่ละอาคารภายในโครงการฯ โดยระบบบำบัดที่ติดตั้งนั้นจะมีลักษณะและขั้นตอนการบำบัดน้ำเสียเหมือนกัน คือ ระบบบำบัดน้ำเสียแบบเติมอากาศชนิดมีตัวกลาง (Contact Aeration System) ซึ่งเป็นระบบบำบัดน้ำเสียที่เกิดจากการผสมผสานส่วนดีของระบบตะกอนเร่ง (Activated Sludge) และระบบโปรยกรอง (Trickling Filter) โดยมีการเติมอากาศเพื่อให้เกิดการบำบัดน้ำเสียแบบใช้อากาศ (Aerobic Treatment) ทำให้ไม่เกิดกลิ่นเหม็นภายในระบบ และมีการใช้ตัวกลางให้จุลินทรีย์ทำหน้าที่ย่อยสลายสารอินทรีย์ในน้ำเสียสามารถยึดเกาะได้เหมือนระบบโปรยกรอง จึงทำให้ไม่เกิดปัญหาตะกอนลอยตัวในระบบ (Sludge Bulking)

ระบบบำบัดน้ำเสียของโครงการฯ ประกอบด้วย 4 ส่วน คือ ส่วนดักไขมัน (Grease Trap Part) ส่วนแยกตะกอน (Solid Separation Part) ส่วนเติมอากาศแบบมีตัวกลาง (Contact Aeration Part) และส่วนตกตะกอน (Sedimentation Part) โดยมีรายละเอียดดังนี้

1.4 ทรัพยากรดินและการชะล้างพังทลายของดิน	-	-	-	-	-
1.5 ทรัพยากรน้ำผิวดิน - จัดให้ติดตั้งระบบบำบัดน้ำเสียชนิดเติมอากาศแบบมี ตัวกลาง (Contact Aeration System) ซึ่งประกอบด้วย 4 ส่วนบำบัดคือ ส่วนตกไขมัน ส่วนแยกตะกอน ส่วน เติมอากาศแบบมีตัวกลาง และส่วนตกตะกอน ซึ่งมี ประสิทธิภาพในการบำบัดได้ร้อยละ 90 จำนวน 3 ชุด ประกอบด้วยระบบบำบัดน้ำเสียขนาด 135 ลบ.ม./วัน สำหรับอาคารโรงแรมขนาด 13.5 ลบ.ม./วัน สำหรับ อาคารสัมมนา และขนาด 15.30 ลบ.ม./วัน สำหรับ อาคารพักอาศัยของพนักงานเพื่อบำบัดน้ำเสียที่เกิดขึ้น จากแต่ละอาคาร	✓	-	ทางโครงการฯ ได้ดำเนินการติดตั้งระบบ บำบัดน้ำเสียภายในโครงการฯ เพื่อบำบัด น้ำเสียที่เกิดขึ้นจากอาคารต่าง ๆ ภายใน โครงการฯ เรียบร้อยแล้ว	-	ภาพที่ 1-3

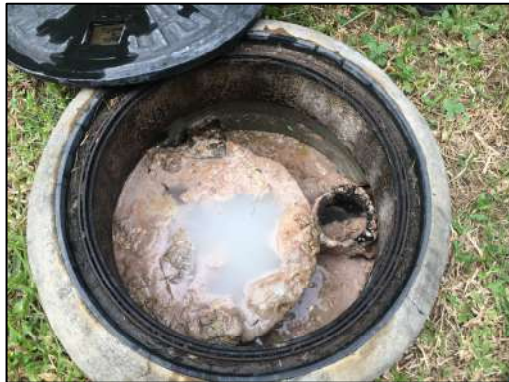
ภาพที่ 1-4 บ่อตกไขมันภายในโครงการฯ

2.1) ถังดักไขมัน รับน้ำเสียจากอาคารพักอาศัยที่ต้องผ่านการดักไขมัน ได้แก่ น้ำเสียส่วนที่ผ่านซิงก์ของแต่ละห้องพัก และน้ำเสียจากห้องครัวของ Coffee Shop ทำหน้าที่แยกน้ำมันและไขมันออกจากน้ำทิ้ง เพื่อให้ น้ำทิ้งปราศจากน้ำมันและไขมันก่อนเข้าสู่ส่วนแยกตะกอน โดยจัดเตรียมปริมาตรความจุรวมไว้อย่างเพียงพอต่อปริมาณน้ำที่จะบำบัด มีระยะเวลาพักน้ำเสีย 6 ชั่วโมง (ภาพที่ 1-4)

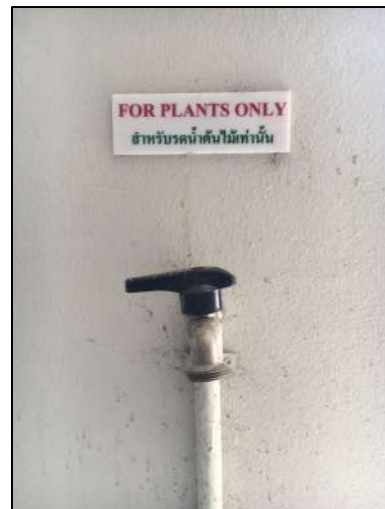
ภาพที่ 1-5 น้ำทิ้งที่ผ่านการบำบัด

น้ำทิ้งหลังการบำบัดด้วยระบบบำบัดน้ำเสียแล้ว จะถูกนำกลับมาใช้ประโยชน์ในการรดน้ำต้นไม้บริเวณพื้นที่สีเขียวโครงการฯ ทั้งหมด (ภาพที่ 1-5)

- จัดให้มีการนำน้ำทิ้ง (น้ำเสียที่ผ่านการบำบัดแล้ว) มาหมุนเวียนใช้เป็นน้ำสำหรับรดน้ำต้นไม้บริเวณ พื้นที่สีเขียวภายในโครงการโดยไม่มีการระบาย น้ำทิ้งออกนอกโครงการ ยกเว้นในช่วงฤดูฝน	✓	-	ทางโครงการฯ ได้ดำเนินการนำน้ำทิ้งที่ ผ่านการบำบัดจากระบบบำบัดน้ำเสียของ โครงการฯ กลับมาหมุนเวียนใช้เป็นน้ำ สำหรับรดน้ำต้นไม้บริเวณพื้นที่สีเขียว ภายในโครงการฯ	-	ภาพที่ 1-5

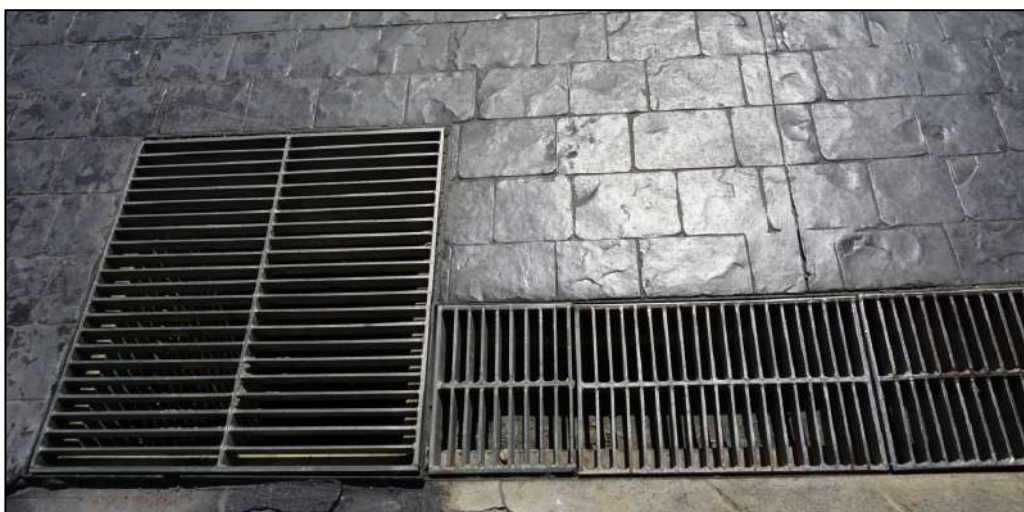
ภาพที่ 1-6 ระบบระบายน้ำฝน

ระบบระบายน้ำของทางโครงการฯ เป็นระบบท่อแยก (Separated System) โดยท่อระบายน้ำฝนเป็นท่อคอนกรีตเสริมเหล็กขนาดเส้นผ่านศูนย์กลาง 80 เซนติเมตร (ภาพที่ 1-6) และมีบ่อพักน้ำทุกระยะ 2 - 7.3 เมตร ทั้งนี้ น้ำฝนทั้งหมดที่เกิดขึ้นในพื้นที่โครงการฯ เป็นเวลา 3 ชั่วโมง จะถูกรวบรวมเข้าสู่บ่อหน่วงน้ำที่มีปริมาตรกักเก็บเท่ากับ 536.25 ลูกบาศก์เมตร โดยบ่อหน่วงน้ำจะทำหน้าที่หน่วงน้ำฝน และทยอยระบายน้ำฝนออกสู่ระบบระบายน้ำรวมของเทศบาลนครเชียงใหม่ต่อไป

- จัดให้มีท่อระบายน้ำฝนนเป็นท่อคอนกรีตเสริมเหล็ก ขนาดเส้นผ่านศูนย์กลาง 40 เซนติเมตรและมีบ่อ พักน้ำทุกระยะ 2.0 - 7.3 เมตร	✓	-	ทางโครงการฯ ได้ดำเนินการจัดให้มีท่อ ระบายน้ำฝนนภายในโครงการฯ ซึ่งเป็นท่อ คอนกรีต	-	ภาพที่ 1-6

- จัดให้มีการวางรางระบายน้ำของโครงการขนาดเส้น ผ่านศูนย์กลาง 0.8 เมตร ขนานกับรางระบายน้ำในซอย นิมมานเหมินท์12 เพื่อระบายน้ำทั้งจากโครงการลงราง ระบายน้ำสาธารณะบริเวณถนนนิมมานเหมินท์	✓	-	ทางโครงการฯ ได้ดำเนินการวางรางระบาย น้ำภายในโครงการฯ ให้ขนานกับรางระบายน้ำ ในซอยนิมมานเหมินท์ 12 เพื่อระบายน้ำทั้ง จากโครงการฯ ลงสู่รางระบายน้ำสาธารณะ	-	ภาพที่ 1-6

3. การระบายน้ำ ตรวจสอบสภาพทั่วไป และรอยแตก/ชำรุดบริเวณท่อระบายน้ำเสีย/น้ำฝน และปั๊มระบายน้ำ	✓	-	ทางโครงการฯ ได้ดำเนินการตรวจสอบสภาพทั่วไป และรอยแตกชำรุดบริเวณท่อระบายน้ำเสีย/น้ำฝน ภายในโครงการฯ อย่างสม่ำเสมอ	ภาพที่ 1-6 และ หน้าที่ ง-27 ภาคผนวก ง

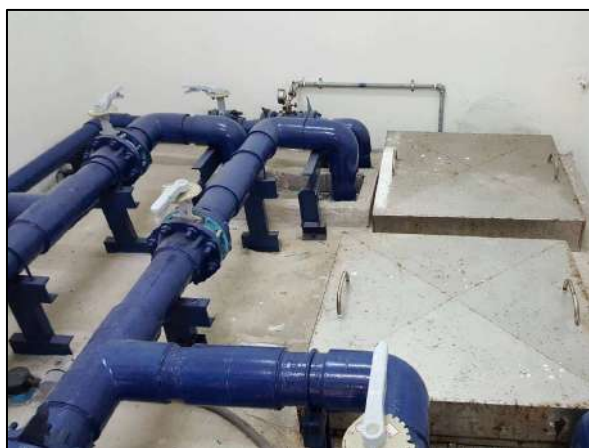
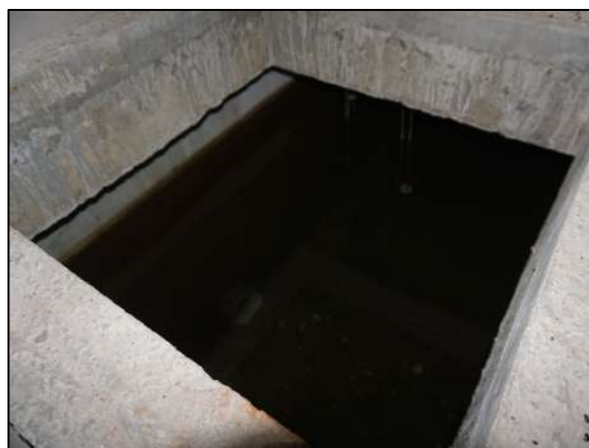
ภาพที่ 1-7 น้ำใช้อาคาร

แหล่งน้ำใช้ของโครงการฯ ช่วงเปิดดำเนินการนั้น ได้จากสำนักงานประปาเชียงใหม่ จังหวัดเชียงใหม่ โดยทางโครงการฯ จัดเก็บไว้ในถังเก็บน้ำใต้ดินของอาคารโรงแรมขนาด 276 ลูกบาศก์เมตร (ภาพที่ 1-7) จากนั้น จึงใช้ปั๊มสูบแยกจ่ายไปยังถังเก็บน้ำใต้ดินของอาคารพักอาศัยของพนักงาน และอาคารสัมมนาต่อไป โดยมีปริมาณความต้องการน้ำใช้ดังนี้

2. ทรัพยากรสิ่งแวดล้อมด้านชีวภาพ	-	-	-	-	-
3. คุณค่าการใช้ประโยชน์ของมนุษย์					
3.1 การใช้น้ำ - จัดให้มีถังเก็บน้ำใต้อาคารโรงแรมขนาด 276 ลบ.ม. เพื่อรับน้ำจากสำนักงานประปาเชียงใหม่	✓	-	ทางโครงการฯ ได้ดำเนินการเก็บน้ำไว้ ใต้อาคารและมีถังเก็บน้ำชั้นดาดฟ้าของอาคาร	-	ภาพที่ 1-7

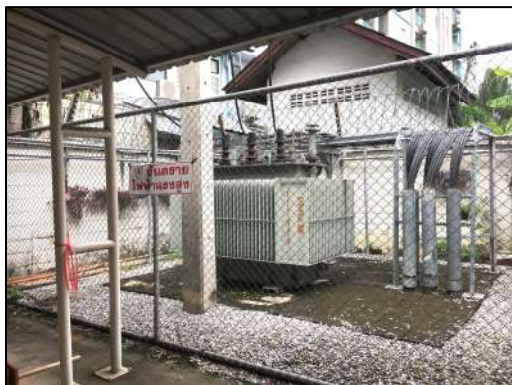
ภาพที่ 1-8 ระบบไฟฟ้าหลัก

เมื่อเปิดดำเนินโครงการฯ จะมีปริมาณความต้องการใช้ไฟฟ้าประมาณ 1000 KVA ซึ่งจะได้รับการบริการกระแสไฟฟ้าจากการไฟฟ้าส่วนภูมิภาค จังหวัดเชียงใหม่โดยโครงการฯ จะติดตั้งหม้อแปลงไฟฟ้าขนาด 1600 KVA (ภาพที่ 1-8) เพื่อลดแรงดันไฟฟ้าจากไฟฟ้าแรงสูงเป็นแรงดันต่ำเข้าสู่แผงไฟฟ้าหลัก ซึ่งจะจ่ายไฟฟ้าไปยังแต่ละส่วนของโครงการฯ ต่อไป

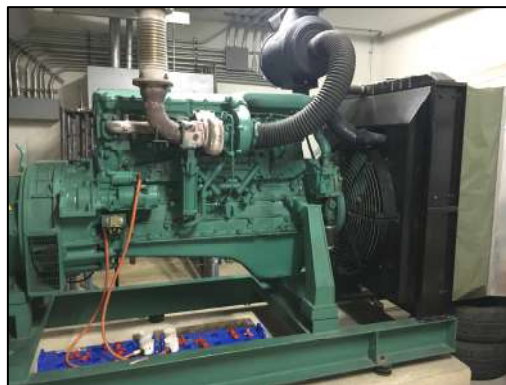
ภาพที่ 1-9 เครื่องกำเนิดไฟฟ้า (Generator)

ทางโครงการฯ จัดให้มีระบบไฟฟ้าสำรอง ในกรณีที่เกิดเหตุไฟฟ้าดับหรือขัดข้องโดยติดตั้งเครื่อง
กำเนิดไฟฟ้า (Generator) จำนวน 1 เครื่อง ขนาด 250 KVA (ภาพที่ 1-9) เพื่อจ่ายไฟฟ้าครอบคลุมพื้นที่ในโครงการฯ
ได้แก่ ระบบไฟส่องสว่าง ระบบสุขาภิบาล ระบบสื่อสาร ระบบบำบัดน้ำเสีย ลิฟต์ เป็นต้น

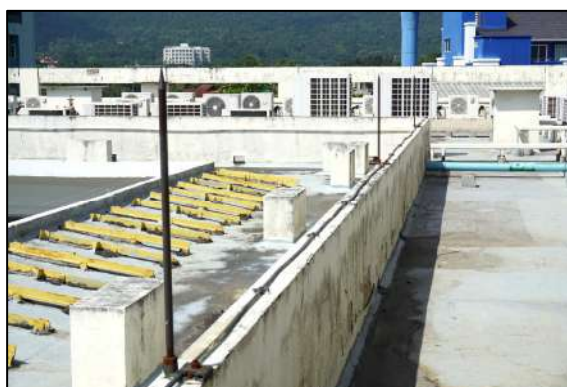
ภาพที่ 1-10 เสาหล่อฟ้า

นอกจากนี้ยังจัดให้มีระบบสาย และเสาหล่อฟ้า (ภาพที่ 1-10) เพื่อป้องกันฟ้าผ่า ให้เป็นไปตาม
ข้อกำหนดของการไฟฟ้าส่วนภูมิภาค

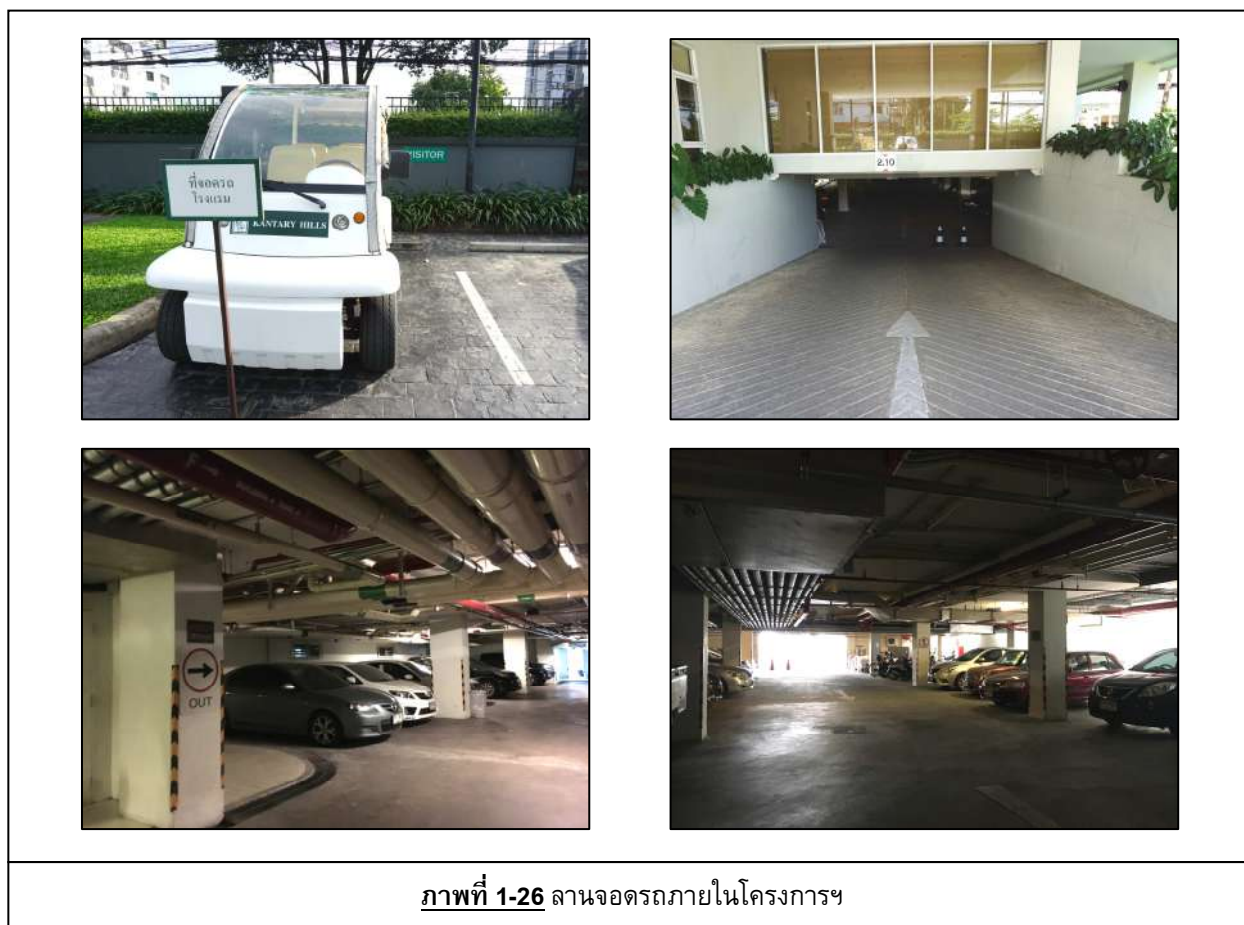
ภาพที่ 1-26 ลานจอดรถภายในโครงการฯ

โครงการฯ จัดให้มีที่จอดรถยนต์ทั้งหมด 96 คัน โดยที่จอดรถใต้ดินจอดได้ 72 คัน และที่จอดรถด้านหน้า และด้านข้างของอาคารโรงแรมอีก 24 คัน (ภาพที่ 1-26 และหน้าที ง-15 ภาคผนวก ง)

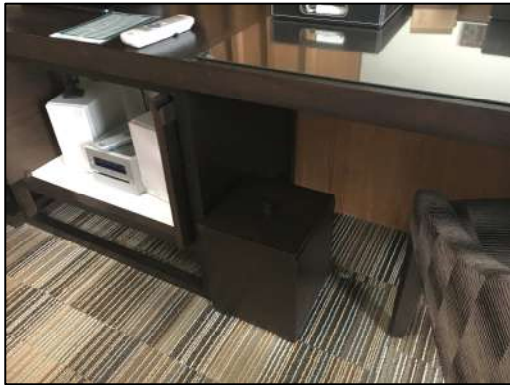
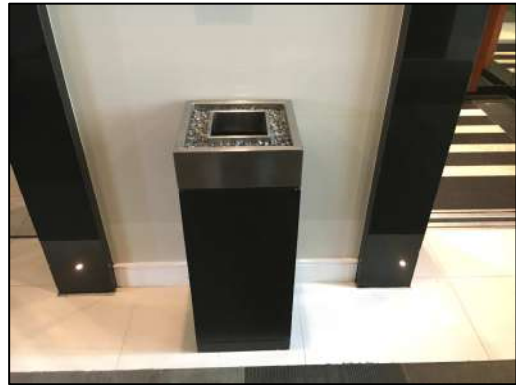
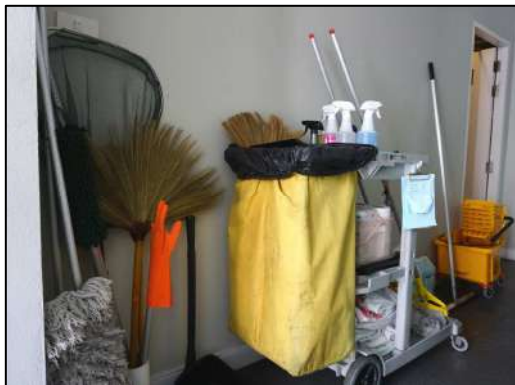
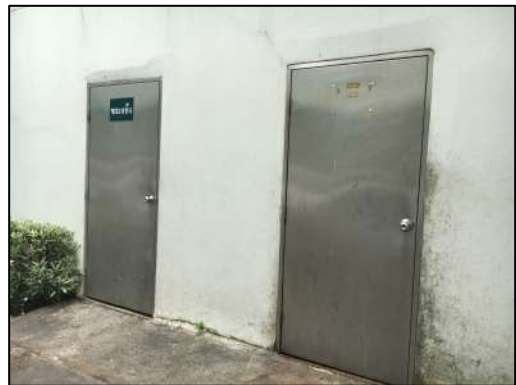
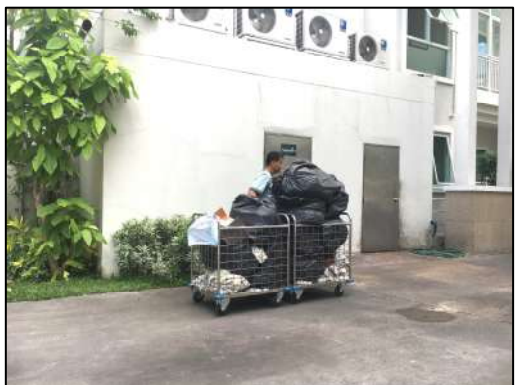
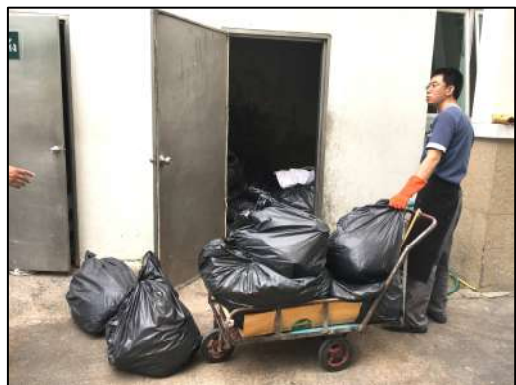
ภาพที่ 1-27 ระบบการจัดการขยะภายในโครงการฯ

ทางโครงการฯ จัดให้มีพนักงานคอยเก็บรวบรวมขยะจากแต่ละชั้นของโครงการฯ ไปไว้ที่ห้องพักขยะ โดยห้องพักขยะตั้งอยู่บริเวณชั้นที่ 1 ของอาคารโรงแรม โดยมีขนาดพื้นที่ ของห้องพักขยะ (19.0x2.7x2.0) 10.26 ลูกบาศก์เมตร แยกออกเป็น 2 ห้อง คือ ห้องพักขยะเปียก ที่มีการติดตั้งเครื่องทำความเย็นภายในห้อง (หน้าที่ ง-22 ภาคผนวก ง) เพื่อป้องกันเรื่องกลิ่นเหม็นรบกวนแขกผู้มาพักในโครงการฯ และส่วนห้องพักขยะแห้ง ซึ่งห้องพักขยะจะสามารถรองรับขยะจากทั้งโครงการฯ ได้นาน 3 วัน ซึ่งจะมีปริมาณขยะรวม 6.68 ลูกบาศก์เมตร นอกจากนี้ยัง จัดให้มีถังขยะวางไว้ตามจุดต่าง ๆ ภายนอกอาคาร (ภาพที่ 1-27) เพื่อให้สามารถรองรับขยะจากภายนอกอาคาร แล้วจึงนำไปยังที่ห้องขยะรวมทุกวัน เพื่อบริการเก็บขนไปกำจัดโดยเทศบาลนครเชียงใหม่ ซึ่งให้บริการจัดเก็บทุกวัน และล้างทำความสะอาดทุกวันหลังการจัดเก็บ

- จัดให้มีป้ายดับเครื่องยนต์บริเวณพื้นที่จอดรถของ โครงการฯ	✓	-	ทางโครงการฯ ได้ดำเนินการติดป้ายห้าม ติดเครื่องยนต์ขณะจอดรถ	-	ภาพที่ 2-5
3.5 การจัดการมูลฝอย - จัดให้มีถังดำสำหรับรวบรวมขยะแต่ละชั้นและแยก ประเภทขยะเปียก ขยะแห้ง เพื่อให้พนักงานนำไปทิ้งใน ห้องพักขยะรวมเพื่อรอการเก็บขนจากเทศบาลนคร เชียงใหม่	✓	-	ทางโครงการฯ ได้ดำเนินการจัดให้ใช้ถังดำ สำหรับรวบรวมขยะภายในโครงการฯ และแยก ประเภทขยะเปียก ขยะแห้ง เพื่อรวบรวมไป เก็บไว้ที่ห้องพักขยะ เพื่อรอการเก็บขนจาก เทศบาลนครเชียงใหม่	-	ภาพที่ 1-27

- จัดให้มีห้องพักขยะรวมขนาด 10.26 ลบ.ม.สามารถ รองรับได้ 3 วัน	✓	-	ทางโครงการฯ ได้ดำเนินการจัดให้มี ห้องพักขยะ สำหรับรวบรวมขยะจากจุดต่าง ๆ ภายในโครงการฯ ซึ่งสามารถรองรับได้ 3 วัน	-	ภาพที่ 1-27

- ประสานงานให้เทศบาลนครเชียงใหม่เข้ามาเก็บขน ขยะมูลฝอยในพื้นที่โครงการ 3 วัน/ครั้ง	✓	-	ทางโครงการฯ ได้ดำเนินการประสานงาน กับเทศบาลนครเชียงใหม่ เพื่อให้เข้ามา	-	ภาพที่ 1-27
