รายงานผลการปฏิบัติตามเงื่อนไขของมาตรการป้องกันและแก้ไขผลกระทบสิ่งแวดล้อมและมาตรการติดตามตรวจสอบคุณภาพสิ่งแวดล้อม โครงการ KANTARY BEACH KHAOLAK 1 อำเภอตะกั่วป่า จังหวัดพังงา ประจำปีเดือน มกราคม – มิถุนายน 2566 โครงการฯ ได้ดำเนินนโยบายในการตรวจสอบและรักษาคุณภาพสิ่งแวดล้อมควบคู่กับการดำเนินกิจการของบริษัทฯ เพื่อตอบสนองพระราชบัญญัติส่งเสริม และรักษาคุณภาพสิ่งแวดล้อมชาติ พ.ศ. 2535 ทางบริษัทฯ จึงได้ดำเนินการติดตามตรวจสอบคุณภาพสิ่งแวดล้อม ตามแนวทางในหนังสือแจ้งผลการพิจารณารายงานที่ ทส. 1009.5/8263 ลงวันที่ 27 ตุลาคม 2552 (หน้าที่ 1 ภาคผนวก จ) โดยทางโครงการฯ ได้ดำเนินการติดตามตรวจสอบและจัดทำรายงานผลการปฏิบัติตามเงื่อนไขของมาตรการป้องกันและแก้ไขผลกระทบสิ่งแวดล้อม และมาตรการติดตามตรวจสอบคุณภาพสิ่งแวดล้อมระยะดำเนินการเพื่อนำเสนอสำนักงานฯ พิจารณาเป็นประจำ 6 เดือน

ชื่อโครงการ	โครงการ แคนทารีบีช เขาหลัก 1 (KANTARY BEACH KHAOLAK1)
ชื่อเดิมโครงการฯ	โครงการ โรงแรมเขาหลัก 1 จังหวัดพังงา (หน้าที่ 13 ภาคผนวก จ)
เลขที่หนังสือเห็นชอบ	ทส.1009.5/8263
สถานที่ตั้ง	ตำบลคึกคัก อำเภอตะกั่วป่า จังหวัดพังงา
ชื่อเจ้าของโครงการ	บริษัท พันวา ดีเวลโลปเม้นท์ จำกัด
สถานที่ติดต่อ	เลขที่ 120 ถนน สีส้ม แขวงสุริยวงส์ เขตบางรัก กรุงเทพฯ 10500
จัดทำโดย	บริษัท เจ แอนด์ เอ็น คอนซัลแทนท์ จำกัด
โครงการได้รับความเห็นชอบในรายงาน

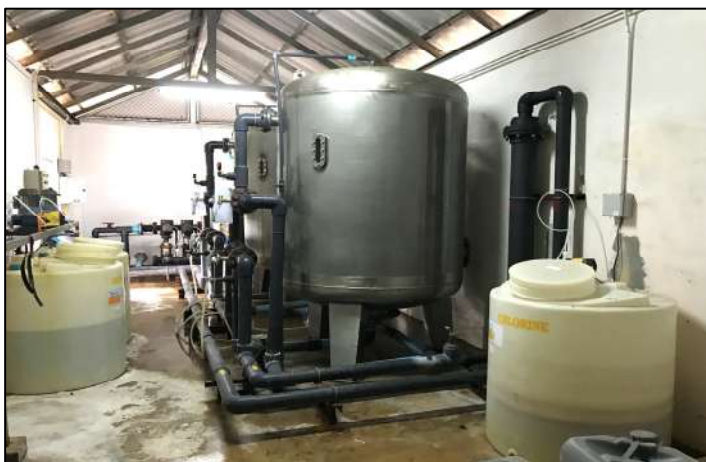
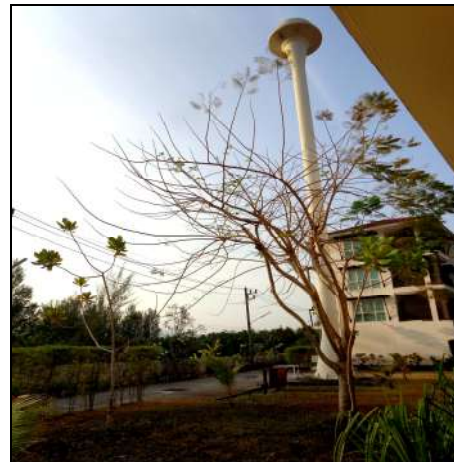
ภาพที่ 1-4 Plant น้ำประปาโครงการฯ และภาพถังเก็บน้ำบาดาล

ความต้องการใช้น้ำของโครงการฯ ทั้งหมด 176.33 ลบ.ม./วัน ในจำนวนนี้แยกเป็นปริมาณน้ำใช้เพื่อการ อุปโภค – บริโภคที่มีการใช้น้ำบาดาลที่ผ่านระบบประปาของโครงการฯ 111.92 ลบ.ม./วัน (ภาพ ที่ 1-4) และน้ำใช้สำหรับรด น้ำต้นไม้ โดยจะนำน้ำทิ้งที่ผ่านระบบบำบัดมาใช้ 64.41 ลบ.ม./วัน

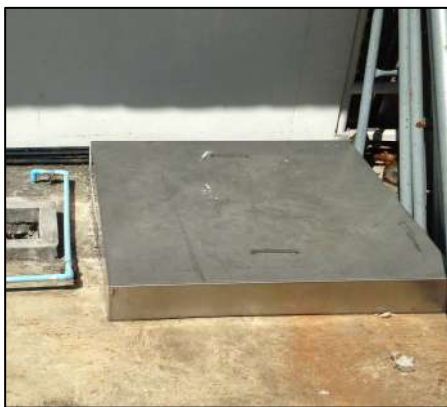
ภาพที่ 1-5 ถังสำรองน้ำใต้ดิน

โครงการฯ ได้ออกแบบถังเก็บน้ำใต้ดินสำรอง (ภาพที่ 1-5 และ หน้าที่ จ-17 ภาคผนวก จ) ไว้ใช้เพื่อการดับเพลิงขนาดความจุประสิทธิภาพ 180.42 ลบ.ม. นอกจากนี้ หากเกิดเพลิงไหม้สามารถนำน้ำจากถังเก็บน้ำบาดาลขนาดความจุประสิทธิภาพ 181.8 ลบ.ม. และน้ำจากสระว่ายน้ำขนาดความจุ 314 ลบ.ม. มาใช้

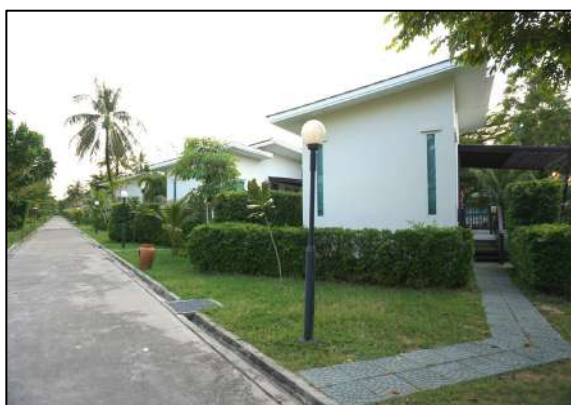
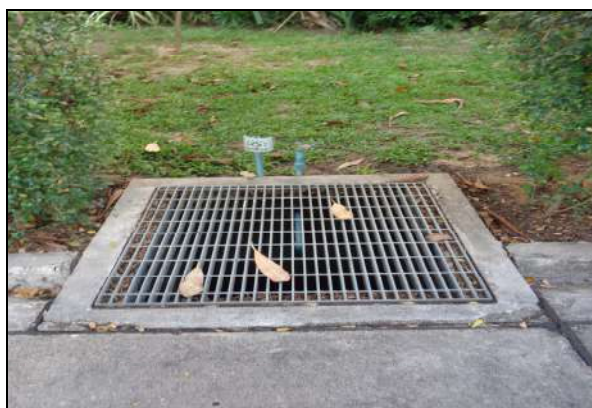
ภาพที่ 1-8 ระบบระบายน้ำ

โครงการฯ ก่อสร้างท่อระบายน้ำฝังใต้ดินขนานไปกับแนวถนนทุกสายเพื่อรวบรวมน้ำฝนและน้ำหลาก (ภาพที่ 1-8) ในพื้นที่โครงการฯ ระบายลงรางระบายน้ำแบบเปิดที่อยู่โดยรอบโครงการฯ (หน้าที่ จ-17 ภาคผนวก จ) ทั้งนี้ระบบระบายน้ำออกแบบให้เป็นการไหลโดยอาศัยแรงดึงดูดของโลก

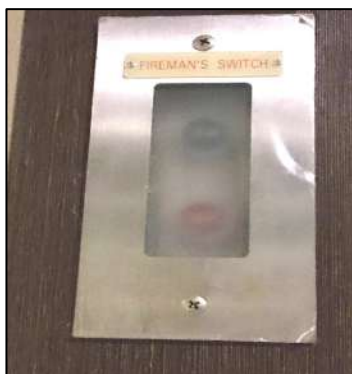
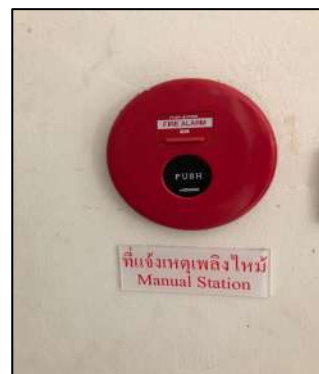
(1) ระบบป้องกันอัคคีภัย ได้แก่ ระบบสัญญาณเตือนเพลิงไหม้ Fire Alarm Control Panel อุปกรณ์ตรวจจับความร้อน อุปกรณ์ตรวจจับควัน ติดตั้งป้ายบอกทางหนีไฟด้วยวัสดุเรืองแสงบริเวณทางออกฉุกเฉิน (ภาพที่ 1-14 ถึงภาพที่ 1-17)

ภาพที่ 1-14 ที่แจ้งเหตุเพลิงไหม้และแผงควบคุม (Fire Alarm Control Panel)

<p>ภาพที่ 1-15 อุปกรณ์ตรวจจับความร้อน</p>	<p>ภาพที่ 1-16 อุปกรณ์ตรวจจับควัน</p>

<p>ภาพที่ 1-17 ป้ายแสดงทางเดินหนีไฟ</p>

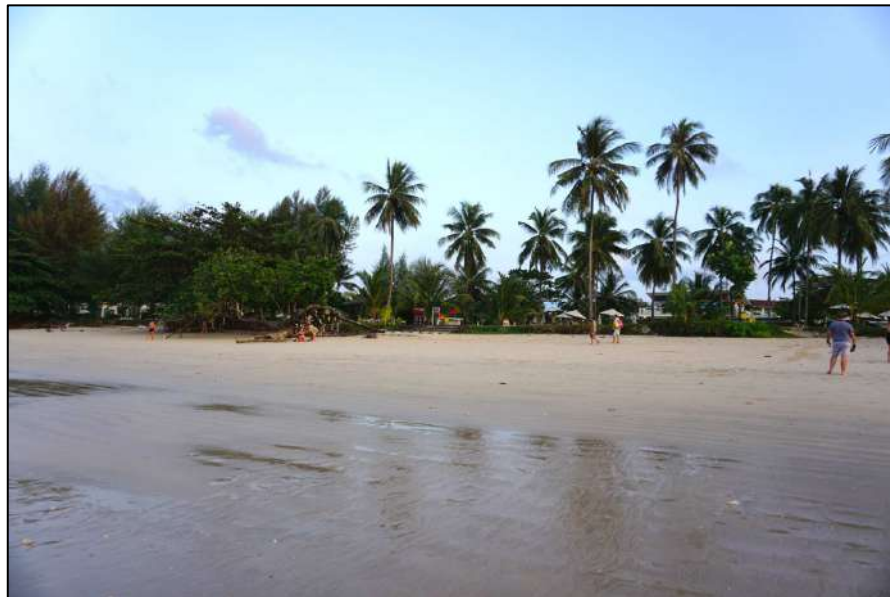
ภาพที่ 2-3 ระยะห่างระหว่างสิ่งปลูกสร้างกับทะเล (ระยะห่าง 75 เมตร)

3. คุณค่าการใช้ประโยชน์ของมนุษย์					
3.1 การใช้ประโยชน์ที่ดิน					
- อาคารที่อยู่ใกล้ชายหาดที่สุดมีระยะถอยจากแนวชายฝั่งทะเล 76.14 เมตร โดยไม่มีการก่อสร้างอาคารใด ๆ จากบริเวณแนวชายฝั่งเข้าไปในแผ่นดินระยะ 75 เมตร	/	-	ทางโครงการฯ ได้ดำเนินการสร้างอาคารห่างจากแนวชายฝั่งทะเลเป็นระยะ 75 เมตร	-	ภาพที่ 2-3 หน้าที่ 41
