รายงานผลการปฏิบัติตามเงื่อนไขของมาตรการป้องกันและแก้ไขผลกระทบสิ่งแวดล้อม และมาตรการติดตามตรวจสอบคุณภาพสิ่งแวดล้อม โครงการโรงแรม แคนทารี บีช เขาหลัก 2 ตำบลคึกคัก อำเภอตะกั่วป่า จังหวัดพังงา ประจำเดือน กรกฎาคม – ธันวาคม 2566 โครงการฯ ได้ดำเนิน นโยบายในการตรวจสอบ และรักษาคุณภาพสิ่งแวดล้อม ควบคู่กับการดำเนินกิจการของบริษัทฯ เพื่อตอบสนองพระราชบัญญัติส่งเสริม และรักษาคุณภาพสิ่งแวดล้อมแห่งชาติ พ.ศ. 2535 ทางบริษัทฯ จึงได้ดำเนินการติดตามตรวจสอบคุณภาพสิ่งแวดล้อม ตามแนวทางในหนังสือแจ้งผลการพิจารณารายงานที่ ทส 1009.5/4366 ลงวันที่ 16 มิถุนายน 2552 (หน้าที่ จ-1 ภาคผนวก จ) โดยทางโครงการฯ ได้ดำเนินการติดตามตรวจสอบ และจัดทำรายงานผลการปฏิบัติตามเงื่อนไขของมาตรการป้องกันและแก้ไขผลกระทบสิ่งแวดล้อมและมาตรการติดตามตรวจสอบคุณภาพสิ่งแวดล้อม ระยะดำเนินการ เพื่อนำเสนอสำนักงานฯ พิจารณาเป็นประจำทุก 6 เดือน

ชื่อโครงการฯ	โครงการโรงแรมแคนทารีบีช เขาหลัก 2 (KANTARY BEACH KHAOLAK 2)
ชื่อเดิมโครงการฯ	โครงการโรงแรมเขาหลัก 2 จังหวัดพังงา (หน้าที่ 14 ภาคผนวก จ)
เลขที่หนังสือเห็นชอบ	ทส.1009.5/4366
สถานที่ตั้ง	ตำบลคึกคัก อำเภอตะกั่วป่า จังหวัดพังงา
ชื่อเจ้าของโครงการฯ	บริษัท พันวา ดีเวลโลปเม้นท์ จำกัด
สถานที่ติดต่อ	เลขที่ 120 ถนน สีส้ม แขวงสุริยวงค์ เขตบางรัก กรุงเทพฯ 10500
จัดทำโดย	บริษัท เจ แอนด์ เอ็น คอนซัลแตนท์ จำ

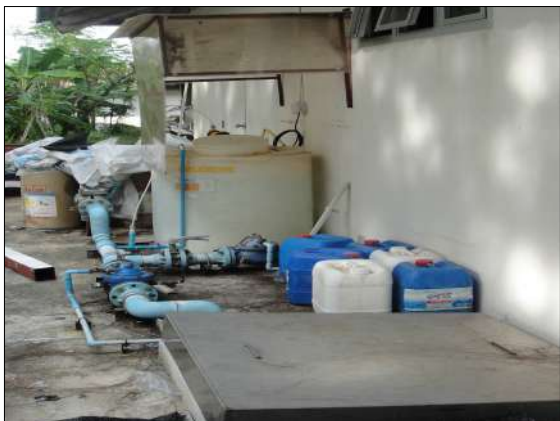
ภาพที่ 1-3 ถังสำรองน้ำใต้ดิน

แหล่งน้ำใช้ของโครงการ (ภาพที่ 1-3 และภาพที่ 1-4) บาดาลจากการขุดเจาะน้ำบาดาลที่ได้รับอนุญาตในพื้นที่โครงการ จำนวน 1 บ่อ ความลึกของบ่อบาดาลไม่น้อยกว่า 20 เมตร และไม่เกิน 80 เมตร อัตราการสูบน้ำ 4 ลบ.ม./ชม. น้ำบาดาลที่สูบขึ้นมาไว้ที่บ่อดกตะกอนจะถูกเติมสารส้มและทำการกวนน้ำให้ตะกอนเล็กๆ จับตัวกันเป็นก้อนขนาดใหญ่แล้วตกลงสู่ก้นบ่อ

**3.7) แหล่งน้ำสำรองดับเพลิง** ได้จัดให้มีน้ำสำรองสำหรับดับเพลิงจากถังเก็บน้ำใต้ดิน (ภาพที่ 1-3) ที่มีความจุประสิทธิผล 618.6 ลบ.ม. (ที่อาคารโรงสูบน้ำและผลิตน้ำประปา) ที่สำรองน้ำไว้ใช้เพื่อการดับเพลิง 180.42 ลบ.ม. ซึ่งสามารถสำรองได้ประมาณ 1 ชั่วโมง (พิจารณาจากประสิทธิภาพของเครื่องสูบน้ำดับเพลิง 750 แกลลอน / นาที) (ภาพที่ 1-22)

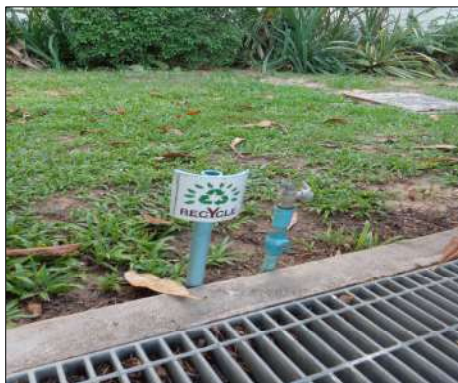
ภาพที่ 1-6 น้ำที่ผ่านระบบบำบัดน้ำเสียโดยนำไปรดน้ำต้นไม้

(7) **Chlorination Tank** โดยน้ำใสจากบ่อดกตะกอนจะทำการเติมคลอรีนโดยมีระยะเวลาสัมผัส 30 นาที เพื่อ ฆ่าเชื้อโรค ก่อนระบายลงสู่บ่อพักน้ำทิ้งที่ผ่านการบำบัดแล้วเพื่อนำไปใช้รดน้ำต้นไม้ภายในโครงการฯ (ภาพที่ 1-6)

- โครงการฯ นำน้ำทิ้งจากระบบบำบัดน้ำเสีย รวมชนิดเติมอากาศแบบตะกอนเร่ง (ประมาณ 81.24 ลบ.ม./วัน) กลับมาหมุนเวียนใช้ประโยชน์ในการรดน้ำ ต้นไม้ ไม่มีการระบายออกนอกพื้นที่บริเวณพื้นที่สี เขียว โดยติดป้ายแสดงไว้อย่างชัดเจนว่าเป็นน้ำใช้รด น้ำต้นไม้เท่านั้น	✓	-	ทางโครงการฯ ได้ดำเนินการนำน้ำทิ้งหลังจากระบบ บำบัดน้ำเสียกลับมาหมุนเวียนใช้ประโยชน์ โดยการนำมา รดน้ำต้นไม้ โดยไม่มีการระบายน้ำออกสู่ภายนอก โครงการฯ และได้ติดป้ายแสดงว่าเป็นน้ำใช้รดน้ำต้นไม้ เท่านั้น	-	ภาพที่ 1-6

อีกหนึ่งทางโครงการฯ ได้มีการเฝ้าระวังน้ำทิ้งอยู่เป็นประจำ โดยทางโครงการฯ ได้จัดทำป้ายเตือนผู้เข้ามาใช้บริการ พนักงาน และยักรวมไปถึงบุคคลอื่นๆ ที่เข้ามาภายในโครงการฯ ให้ระมัดระวังการสัมผัสน้ำ Reused และทางโครงการฯ ได้ดำเนินการรดน้ำต้นไม้ด้วยระบบสปริงเกอร์ และกำหนดเวลารดน้ำต้นไม้ ในช่วงที่ไม่มีผู้เข้ามาใช้ประโยชน์ภายในสวนหย่อม (ภาพที่ 1-6)

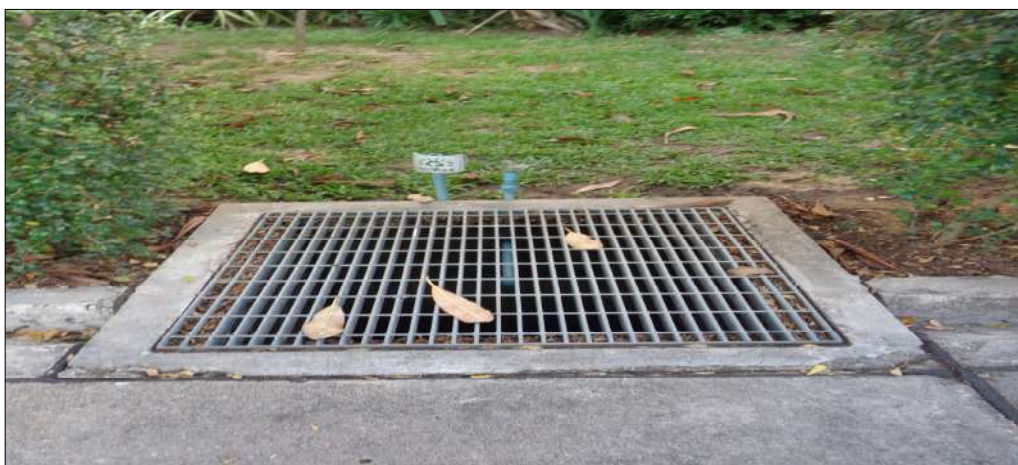
ภาพที่ 1-7 ระบบระบายน้ำภายในโครงการฯ

โครงการฯ จึงมีการวางรางระบายน้ำแบบเปิด (Gutter) (ภาพที่ 1-7) ภายในโครงการฯ เพื่อระบายน้ำฝนในพื้นที่โครงการฯ ลงบ่อพักน้ำด้านหน้าโครงการฯ แทนการระบายลงทะเล โดยโครงการฯ ก่อสร้างสระเก็บน้ำขนาดความจุ 13,595 ลบ.ม. (ภาพที่ 1-8) เพื่อหน่วงน้ำฝนที่ตกลงในพื้นที่โครงการฯ ส่วนน้ำทิ้งที่ผ่านการบำบัดแล้วมีประมาณ 81.24 ลบ.ม./วัน จะนำมารดน้ำต้นไม้

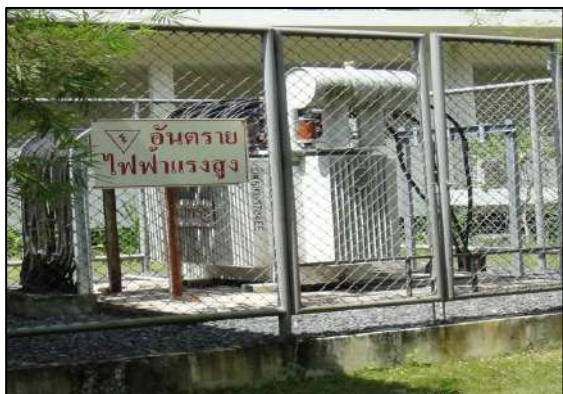
ภาพที่ 1-9 ระบบไฟฟ้าหลัก

โครงการฯ ได้รับการบริการกระแสไฟฟ้าจากสำนักงานการไฟฟ้าส่วนภูมิภาคสาขาตะกั่วป่า จังหวัดพังงา ด้วยระบบไฟฟ้า 22 KV โดยโครงการฯ ได้ขอให้ทางการไฟฟ้าส่วนภูมิภาคสาขาตะกั่วป่าติดตั้งหม้อแปลงไฟฟ้าขนาด 1,250 KVA จำนวน 2 เครื่อง (ภาพที่ 1-9) และแผงจ่ายไฟฟ้าหลัก (Main Distribution Board/MDB) สำหรับจ่ายไฟฟ้าไปสู่ส่วนต่างๆ ของโครงการฯ

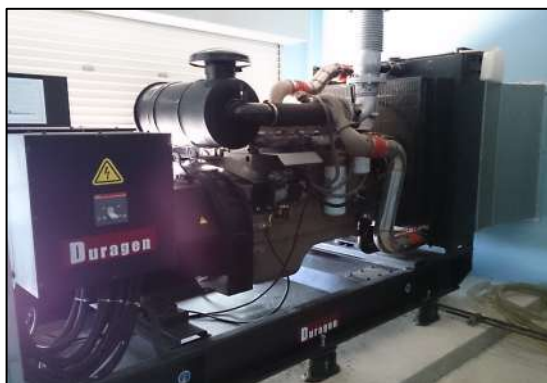
ภาพที่ 1-10 เครื่องกำเนิดไฟฟ้า(Generator)

ทางโครงการฯ จัดให้มีระบบไฟฟ้าสำรอง ในกรณีที่เกิดเหตุไฟฟ้าดับหรือขัดข้องโดยติดตั้งเครื่องกำเนิดไฟฟ้า (Generator) (ภาพที่ 1-10) เป็นระบบเครื่องยนต์ดีเซลสำรองไฟได้ไม่น้อยกว่า 24 ชั่วโมง ซึ่งจะทำงานโดยอัตโนมัติภายใน 20 วินาที หลังจากกระแสไฟฟ้าดับ เพื่อจ่ายไฟฟ้าครอบคลุมทุกส่วน ได้แก่ ระบบไฟส่องสว่างอาคาร โถงทางเดิน ไฟฟ้าส่องสว่างบริเวณถนน พื้นที่จอดรถ ระบบสัญญาณเตือนเพลิงไหม้ ระบบเครื่องสูบน้ำ ระบบสุขาภิบาล ระบบสื่อสาร ระบบบำบัดน้ำเสีย และลิฟต์ เป็นต้น

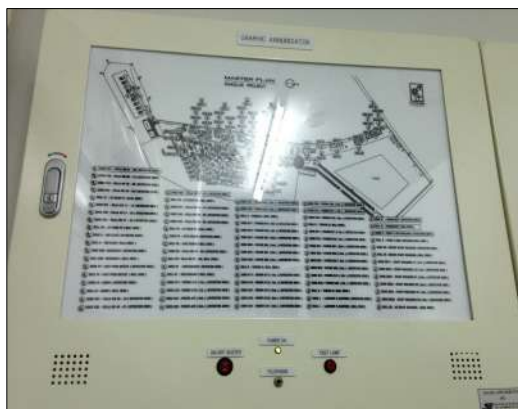
ภาพที่ 1-12 แผงควบคุมรวม

1.4) แผงควบคุมรวม (Fire Alarm Control Panel) (ภาพที่ 1-12) ติดตั้งไว้ในห้อง F/O Office ที่ชั้น 1 ของอาคาร Lobby เป็นส่วนควบคุมและตรวจสอบการทำงานของอุปกรณ์และส่วนต่างๆ ในระบบทั้งหมด จะประกอบด้วยวงจรตรวจสอบคอยรับสัญญาณจากอุปกรณ์เริ่มสัญญาณ วงจรทดสอบการทำงาน วงจรป้องกันระบบ วงจรสัญญาณแจ้งการทำงานในสภาวะปกติ และสภาวะขัดข้อง เช่น สายไฟจากอุปกรณ์ตรวจจับขาด แบตเตอรี่ต่ำ หรือไฟจ่ายตู้แผงควบคุมโดนตัดขาด เป็นต้น ตู้แผงควบคุม จะมีสัญญาณไฟและเสียงแสดงสภาวะต่างๆ บนหน้าตู้

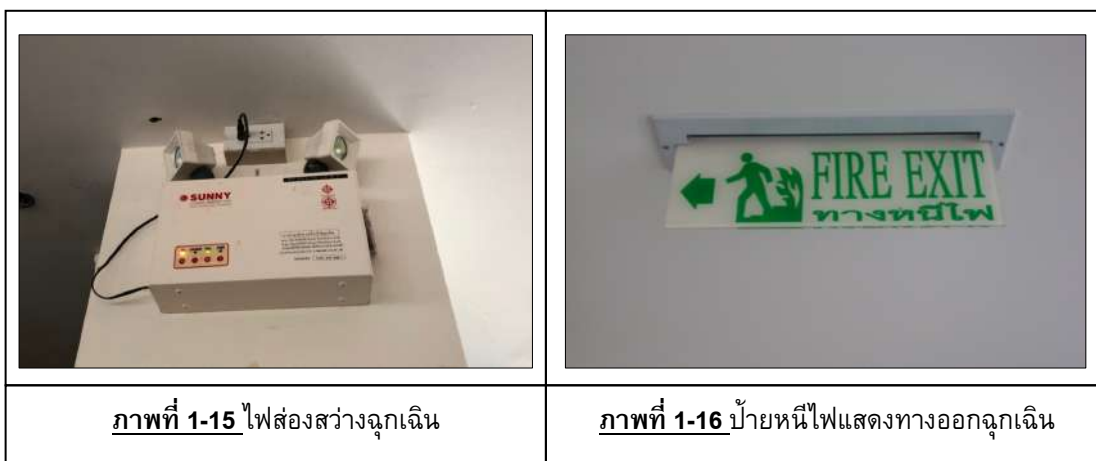
**2.1) ไฟส่องสว่างฉุกเฉิน (Emergency Light)** (ภาพที่ 1-15) ได้ดำเนินการติดตั้งโคมแสงสว่างฉุกเฉิน มีหลอดฮาโลเจนขนาด 2x50 วัตต์ พร้อมแบตเตอรี่ทำหน้าที่จ่ายกำลังไฟฟ้า ในสภาวะที่ไฟฟ้าปกติเกิดขัดข้อง เพื่อให้ทางเข้า – ออก และทางเดินภายในอาคาร สามารถมองเห็นได้ชัดเจนเมื่อไฟฟ้าดับ ซึ่งระบบไฟฉุกเฉินจะติดเมื่อในอาคารเกิดไฟดับ โดยติดตั้งไฟฉุกเฉินไว้ตามบริเวณต่างๆ เช่น โถงทางเดิน บันไดหลัก และบันไดหนีไฟ

**2.2) ป้ายหนีไฟแสดงทางออกฉุกเฉิน** (ภาพที่ 1-16) ติดหลอดไฟคอมแพคฟลูออเรสเซนต์ ขนาด 1x11 วัตต์ เพื่อให้สามารถมองเห็นทางออกจากอาคารได้ชัดเจนเมื่อเกิดไฟดับ เครื่องสามารถจ่ายกระแสไฟต่อเนื่องนาน 2 ชั่วโมง

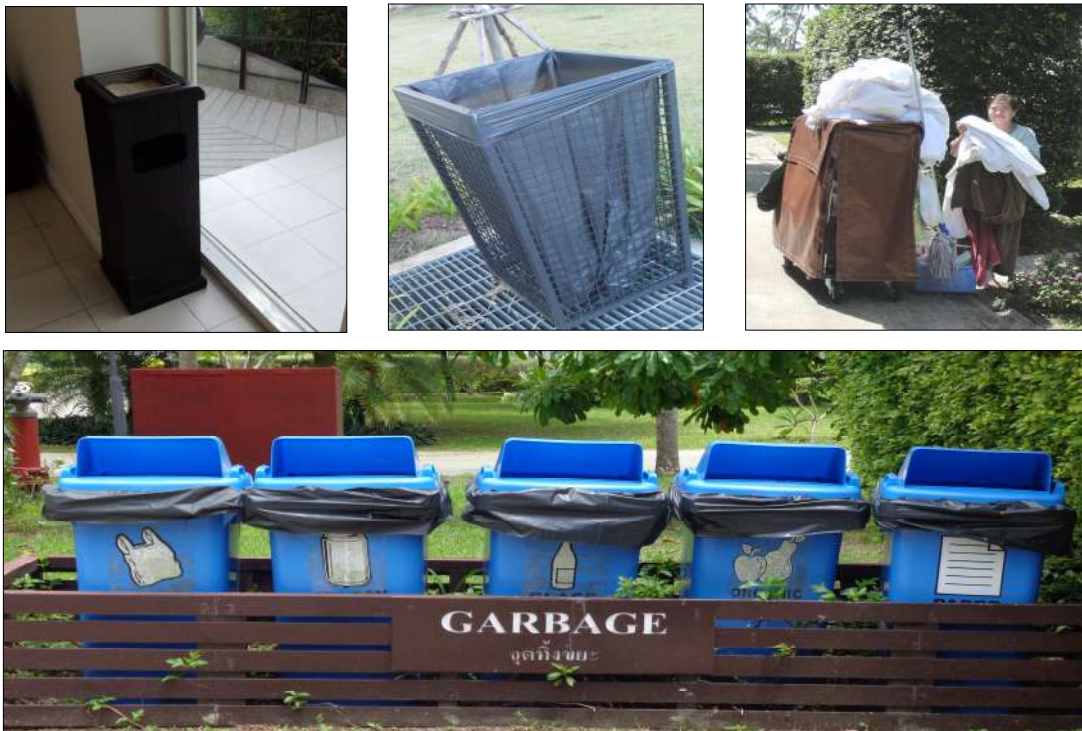
ภาพที่ 1-26 ถึงขยะทั่วไปและถึงขยะอันตราย ภายในโครงการฯ และแม่บ้านประจำโครงการฯ

เพื่อความสะดวกของผู้มาใช้บริการทางโครงการฯ ได้จัดเตรียมถังขยะในห้องพักแขก (ภาพที่ 1-26) ขนาด 15 ลิตร ซึ่งเพื่อความสะดวกแก่ผู้เข้าพักทางโครงการฯ ได้แยกเป็นขยะเปียกและขยะแห้งไว้ทุกห้องพักจัดให้มีถังขยะเปียกและขยะแห้งขนาด 50 ลิตร จำนวน 2 ถัง ไว้บริเวณบันไดของอาคารทุกชั้น และในห้องน้ำของทุกอาคารจะมีถังขยะขนาด 10 ลิตร จำนวน 1 ถัง/ห้อง ซึ่งแม่บ้านจะรวบรวมขยะจากส่วนต่างๆ นำมาคัดแยกประเภทขยะเป็นขยะเปียกขยะแห้งและขยะที่รีไซเคิลได้ เก็บใส่ถุงดำและนำไปพักไว้ยังห้องพักขยะรวม (ภาพที่ 1-27)

จัดให้มีภาชนะรองรับขยะมูลฝอยที่เพียงพอ มีเจ้าหน้าที่ทำความสะอาดห้องพักมูลฝอยรวม พร้อมทั้งทำการตรวจสอบถัง และห้องพักมูลฝอยรวมให้มีสภาพดีอยู่เสมอ หากมีการผูกมัด หรือชำรุดต้องทำการดำเนินการแก้ไขทันที (ภาพที่ 1-26 และภาพที่ 1-27)

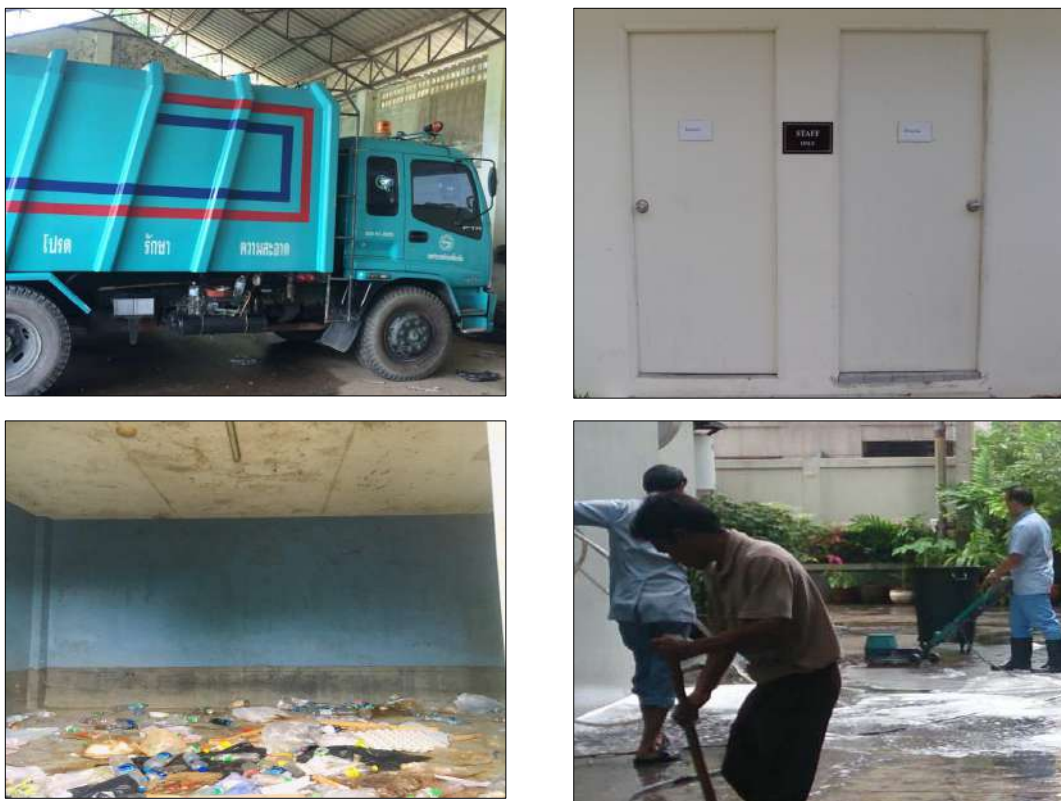
ภาพที่ 1-27 ห้องพัสดุประจำโครงการฯ และการจัดการขยะภายในโครงการฯ

ห้องพักขยะอยู่ในตำแหน่งที่สามารถขนย้ายขยะได้สะดวกเป็นอาคารคอนกรีตมีหลังคาสามารถจัดเก็บแยก ขยะเปียกและขยะแห้งรองรับขยะทั้งโครงการฯ ได้ และได้ขออนุญาตกระทรวงมหาดไทยขอรับใบอนุญาตเข้ามาเก็บขนทุกวัน น้ำขยะที่อาจเกิดจากห้องพักขยะเปียก ผ่านการบำบัดก่อนปล่อยออกสู่ระบบระบายน้ำ

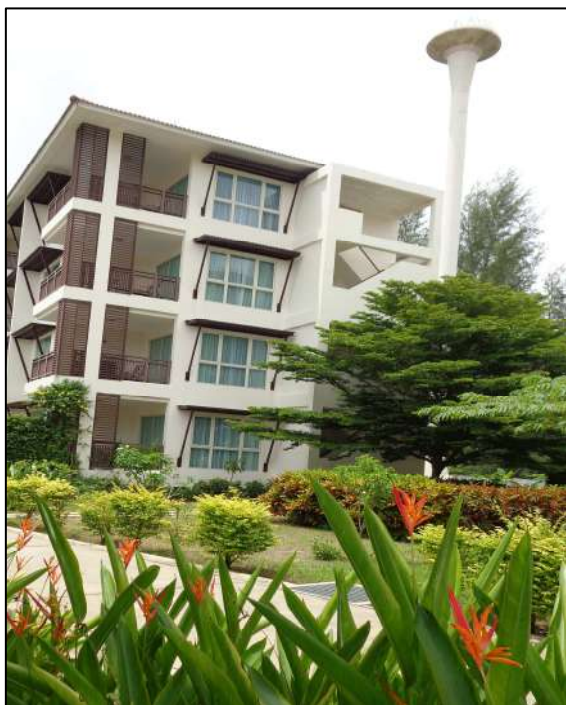
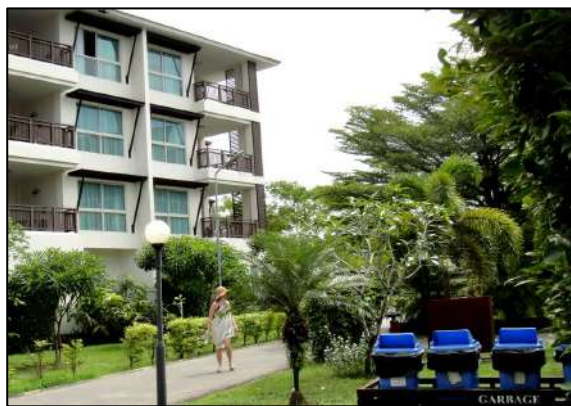
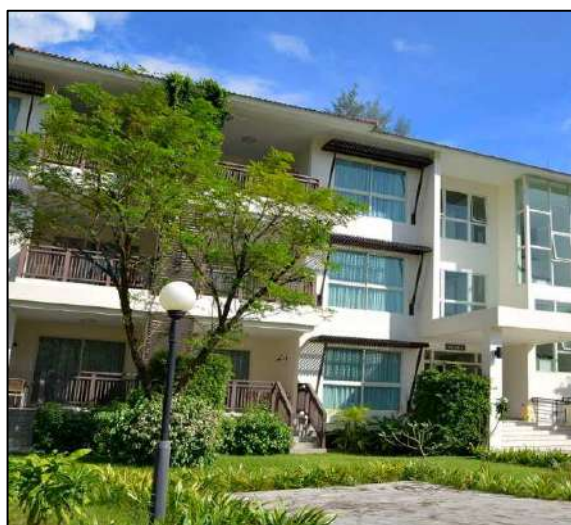
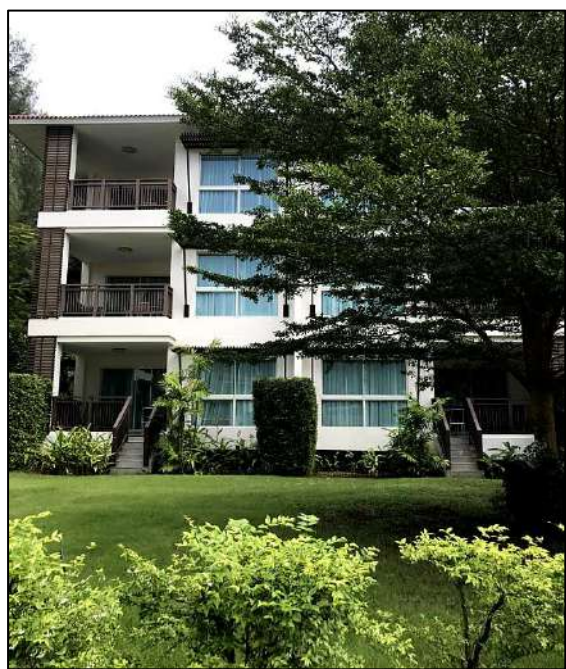
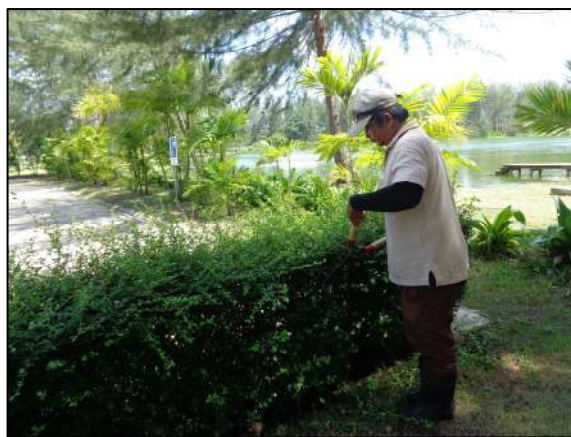
**ภาพที่ 1-28** พื้นที่สีเขียว/ พนักงานดูแลสวนประจำโครงการฯ

โครงการฯ กำหนดให้มีพื้นที่สีเขียว 41,244.77 ตร.ม. (ภาพที่ 1-28) โดยจะอยู่บริเวณพื้นที่ว่างรอบอาคาร พื้นที่สีเขียวที่ทางโครงการฯ ได้จัดเตรียมไว้คิดสัดส่วนพื้นที่สีเขียวต่อคนเท่ากับ 1:298.87 ตร.ม. เพื่อรักษาสภาพแวดล้อมโดยรอบ และทัศนียภาพที่ดีต่อโครงการฯ และสิ่งแวดล้อมข้างเคียง พื้นที่สีเขียวเตรียมไว้เป็นพื้นที่ปลูกไม้ใหญ่ หรือพื้นที่สีเขียวอย่างยั่งยืน 35,000 ตร.ม. และสนามหญ้า 6,244.77 ตร.ม.

- จัดให้มีพื้นที่สีเขียวพร้อมปลูกไม้ยืนต้นซึ่ง เป็นพันธุ์ไม้ที่มีสีเขียวตลอดปีโดยรอบพื้นที่โครงการฯ รวมเป็นพื้นที่ไม่น้อยกว่า 40,000 ตร.ม.	✓	-	ทางโครงการฯ ได้ดำเนินการจัดให้มีพื้นที่สีเขียวภายใน โครงการฯ เพื่อช่วยในการรักษาคุณภาพอากาศภายใน อาคาร	-	ภาพที่ 1-28

4.คุณค่าต่อคุณภาพชีวิต					
4.1 สภาพเศรษฐกิจและสังคม	-	-	-	-	-
4.2 การสาธารณสุข	-	-	-	-	-
4.3 อาชีวอนามัยและความปลอดภัย	-	-	-	-	-
4.4 ทัศนียภาพ					
- จัดให้มีการออกแบบภูมิสถาปัตยกรรมของ โครงการฯ ภายหลังการก่อสร้างให้มีความสวยงาม และจัดให้มีพื้นที่สีเขียว 41,244.77 ตร.ม. เป็นพื้นที่ สำหรับปลูกต้นไม้ใหญ่ หรือพื้นที่สีเขียวอย่างยั่งยืน 35,000 ตร.ม. และสนามหญ้า 6,244.77 ตร.ม. คิด เป็นสัดส่วนพื้นที่สีเขียวของโครงการฯ (ตร.ม.) ต่อ จำนวนผู้พักอาศัย (คน) 1:298.87	✓	-	ทางโครงการฯ ได้ดำเนินการจัดให้พื้นที่สีเขียวภายใน พื้นที่โครงการฯ 41,244.77 ตร.ม. ซึ่งจะประกอบไปด้วย ต้นไม้ใหญ่ และสนามหญ้า	-	ภาพที่ 1-28

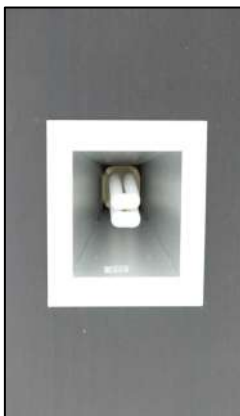
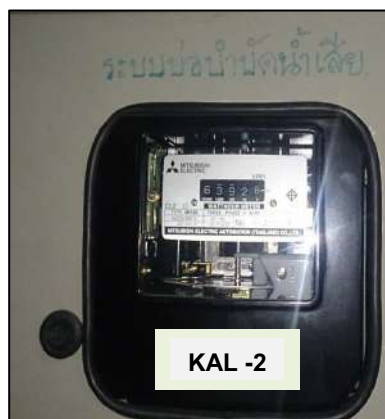
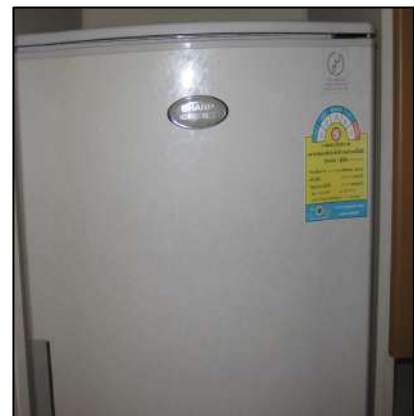
ภาพที่ 2-9 อุปกรณ์ประหยัดพลังงานและการติดตั้งเครื่องวัดปริมาณการใช้ไฟฟ้าแยกเฉพาะระบบบำบัด

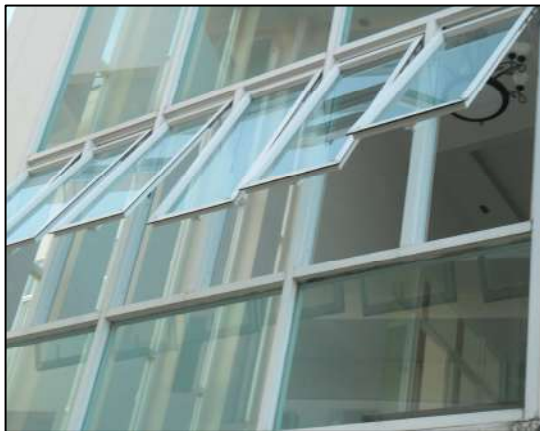
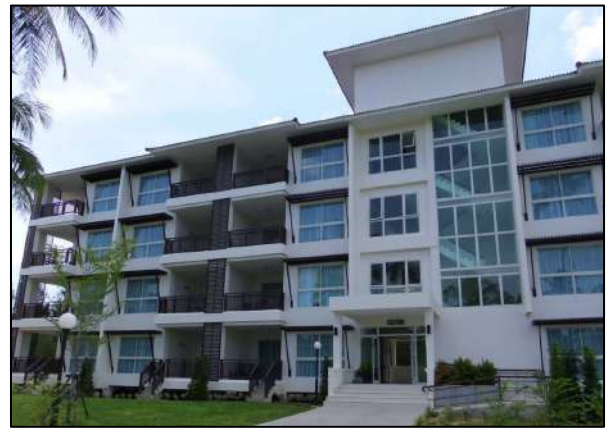
**ภาพที่ 2-11** ระบบระบายอากาศ

3.9 ระบบระบายอากาศ					
- หมั่นตรวจสอบดูแลระบบระบายอากาศให้ สามารถใช้งานได้อยู่เสมอ รวมทั้งทำการตรวจสอบ ช่องเปิดต่างๆให้มีสิ่งกีดขวางการระบายอากาศ	✓	-	ทางโครงการฯ ได้ดำเนินการจัดให้มีการระบายอากาศ ภายในโครงการฯ และมีการตรวจสอบอยู่ตลอดเวลาไม่ให้มี สิ่งกีดขวางการระบายอากาศ	-	ภาพที่ 2-11

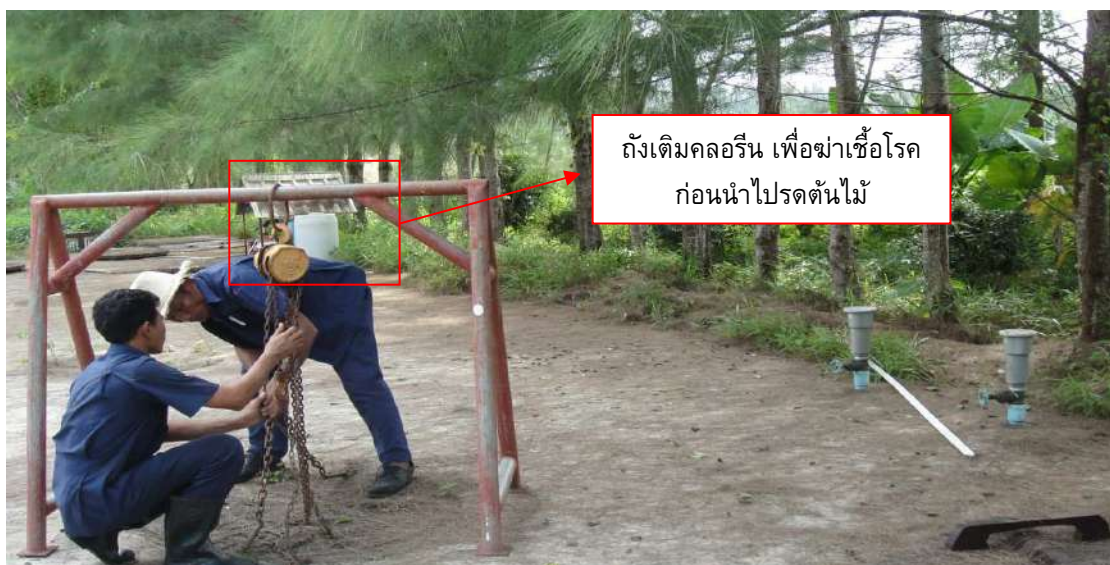
**ภาพที่ 4-1** แสดงจุดการเติมคลอรีนด้วยระบบอัตโนมัติเพื่อฆ่าเชื้อโรค  
ในระบบบำบัดน้ำเสียของโครงการฯ

อีกทั้งทางโครงการฯ ได้มีการเติมคลอรีนในน้ำใสจากบ่อตกตะกอน โดยมีความเข้มข้นเพียงพอเพื่อฆ่าเชื้อโรค ก่อนที่จะไหลลงสู่บ่อพักเพื่อนำไปรดต้นไม้

ถึงเติมคลอรีน เพื่อฆ่าเชื้อโรค  
ก่อนนำไปรดต้นไม้
