รายงานผลการปฏิบัติตามเงื่อนไขของมาตรการป้องกันและแก้ไขผลกระทบสิ่งแวดล้อมและมาตรการติดตามตรวจสอบคุณภาพสิ่งแวดล้อมโครงการ KANTARY BEACH KHAOLAK 3 อำเภอตะกั่วป่า จังหวัดพังงา ประจำปีเดือน กรกฎาคม – ธันวาคม 2566 โครงการฯ ได้ดำเนินนโยบายในการตรวจสอบและรักษาคุณภาพสิ่งแวดล้อมควบคู่กับการดำเนินกิจการของโครงการฯ เพื่อตอบสนองพระราชบัญญัติส่งเสริมและรักษาคุณภาพสิ่งแวดล้อมแห่งชาติ พ.ศ. 2535 ทางโครงการฯ จึงได้ดำเนินการติดตามตรวจสอบคุณภาพสิ่งแวดล้อมตามแนวทางในหนังสือแจ้งผลการพิจารณารายงานที่ ทส. 1009.5/7712 ลงวันที่ 24 สิงหาคม 2554 ของสำนักงานนโยบายและแผนทรัพยากรธรรมชาติและสิ่งแวดล้อม (หน้าที่ 2 ภาคผนวก จ) โดยทางโครงการฯ ได้ดำเนินการติดตามตรวจสอบและจัดทำรายงานผลการปฏิบัติตามเงื่อนไขของมาตรการป้องกันและแก้ไขผลกระทบสิ่งแวดล้อมและมาตรการติดตามตรวจสอบคุณภาพสิ่งแวดล้อม ระยะดำเนินการเพื่อนำเสนอสำนักงานฯ พิจารณาเป็นประจำทุก 6 เดือน

ชื่อโครงการ	KANTARY BEACH KHAOLAK 3
สถานที่ตั้ง	ตำบลคึกคัก อำเภอตะกั่วป่า จังหวัดพังงา
ชื่อเจ้าของโครงการ	บริษัท พันวา ดีเวลโลปเม้นท์ จำกัด
สถานที่ติดต่อ	120 ถนนสีลม แขวงสุริยวงศ์ เขตบางรัก กรุงเทพฯ
จัดทำโดย	บริษัท พันวา ดีเวลโลปเม้นท์ จำกัด
โครงการได้รับความเห็นชอบในรายงานการวิเคราะห์ผลกระทบสิ่งแวดล้อมเมื่อวันที่ 24 สิงหาคม 2554	
โครงการได้นำเสนอรายงานผลการปฏิบัติตามมาตรกา

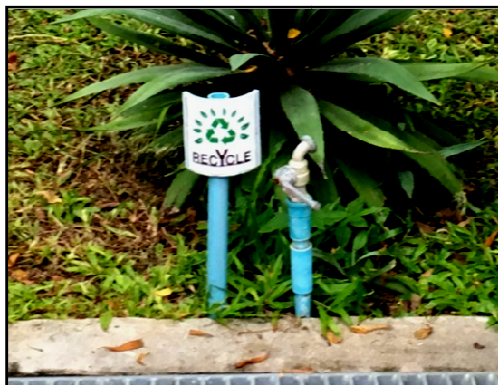
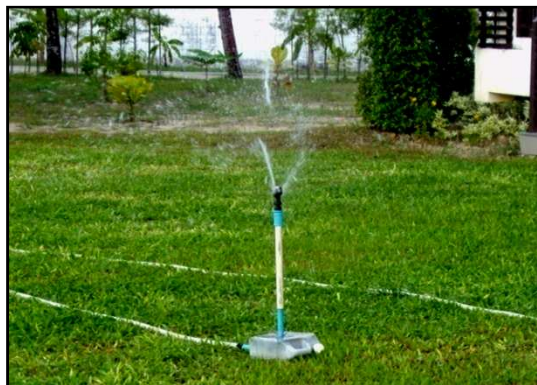
ภาพที่ 1-6 การนำน้ำเสียหลังผ่านการบำบัดมาใช้ในการรดน้ำต้นไม้

น้ำเสียที่ผ่านการบำบัดแล้วทั้งหมดมีปริมาณ 31.36 ลูกบาศก์เมตร/วัน โครงการฯ จะนำมาใช้ประโยชน์ในการรดน้ำต้นไม้ โดยโครงการฯ ต้องการใช้น้ำในการรดน้ำต้นไม้ 35.29 ลูกบาศก์เมตร/วัน สำหรับน้ำส่วนที่ขาดอีก 3.93 ลูกบาศก์เมตร จะถูกทดแทนด้วยระบบน้ำดีต่อไป จะเห็นได้ว่า น้ำทิ้งที่ผ่านการบำบัดแล้วของโครงการฯ จะนำมาใช้รดน้ำต้นไม้ทั้งหมด (ภาพที่ 1-6)

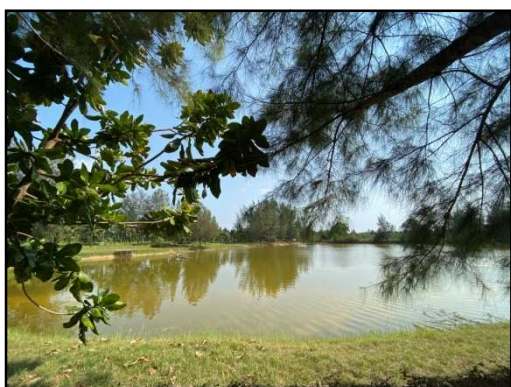
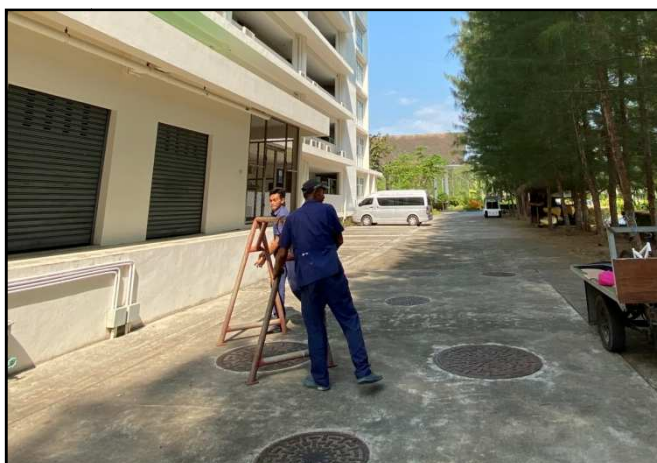
ภาพที่ 1-7 ระบบระบายน้ำ การป้องกันน้ำท่วมและการตรวจสอบระบบฯ ของเจ้าหน้าที่ประจำโครงการฯ

การระบายน้ำฝนของโครงการฯ แบ่งออกเป็น 2 ส่วน คือ จากหลังคาของอาคาร และจากพื้นดินนอกอาคาร โดยน้ำฝนจะถูกระบายจากหลังคาของอาคารลงสู่ท่อระบายน้ำฝน ซึ่งจะต่อไปยังท่อระบายน้ำพร้อมฝาดะแกรงเหล็กดำนอกอาคาร ส่วนการระบายน้ำฝนบนพื้นดินนอกอาคารจะอาศัยลักษณะการระบาย 2 รูปแบบ คือ การไหลซึมลงชั้นใต้ดินตามบริเวณสนามหญ้าและพื้นที่สีเขียว อีกรูปแบบคือ การให้น้ำฝนไหลไปตามความลาดชันของภูมิประเทศ ซึ่งน้ำฝนส่วนนี้จะไหลลงสู่ท่อระบายน้ำที่มีบ่อพักน้ำเป็นระยะอยู่โดยรอบพื้นที่โครงการฯ โดยอาศัยแรงโน้มถ่วงของโลก นำน้ำฝนที่ตกภายในพื้นที่โครงการฯ ทั้งหมดไปหนองไว้ที่ขุมน้ำ (ภาพที่ 1-7)

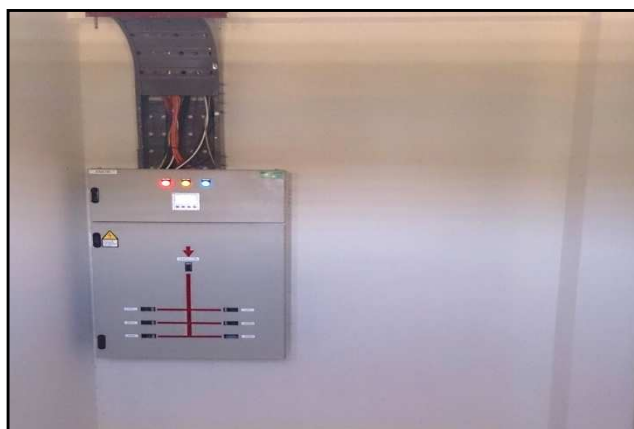
ภาพที่ 1-10 ระบบไฟฟ้าของโครงการฯ

โครงการฯ ได้ติดตั้ง Circuit Breaker: CB ด้านแรงดันต่ำ ที่มีกระแสลัดวงจรมากกว่า 30 kA ซึ่งทำหน้าที่ตัดกระแสไฟฟ้าที่มีค่าสูงจากการลัดวงจรได้ในเวลาที่เหมาะสม และทันเวลาก่อนที่จะเกิดความเสียหาย ส่วนภายในห้องไฟฟ้าจะมีการปิดกั้นที่มั่นคง และมิดชิด และไม่อนุญาตให้ผู้ที่ไม่เกี่ยวข้องเข้าไปในห้องเครื่องไฟฟ้าของโครงการฯ และมีที่ว่างเพียงพอเพื่อการตรวจสอบบำรุงรักษาในส่วนที่เป็นไฟฟ้าแรงต่ำ (ภาพที่ 1-10)

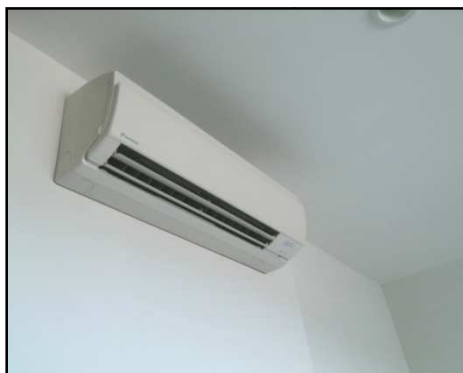
ภาพที่ 1-21 ระบบการระบายอากาศของโครงการฯ

(1) ระบบปรับอากาศ โครงการฯ มีการติดตั้งเครื่องปรับอากาศแบบแยกส่วน (Air Cooled Split System) ตามความเหมาะสมกับขนาดของภาระการทำความเย็น ทั้งนี้จำนวนเครื่องปรับอากาศที่ติดตั้งขึ้นกับขนาดพื้นที่ของห้องนั้น ๆ (ภาพที่ 1-21)

2.1) การระบายอากาศโดยธรรมชาติ จะใช้เฉพาะกับห้องที่มีผนังด้านนอกอาคารอย่างน้อยหนึ่งด้าน โดยจัดให้มีช่องเปิดสู่ภายนอกอาคารได้ เช่น ประตู หน้าต่างหรือบานเกล็ด โดยโครงการฯ ได้จัดให้มีการระบายอากาศโดยวิธีธรรมชาติของบริเวณต่าง ๆ ภายในอาคาร (ภาพที่ 1-21)

2.2) การระบายอากาศโดยวิธีกล จัดให้มีอุปกรณ์ขับเคลื่อนอากาศ เพื่อให้เกิดการนำอากาศภายนอกเข้ามาในการระบายอากาศ (ภาพที่ 1-21)
