บทที่ 2 ผลการดำเนินการตามมาตรการป้องกันและแก้ไขผลกระทบสิ่งแวดล้อม

โครงการเหมืองแร่ทรายแก้ว ของบริษัท ระยองอินเตอร์เนชั่นแนล แชนด์ ซัพพลาย จำกัด ประทานบัตรที่ 29818/16290 จะต้องปฏิบัติตามมาตรการป้องกันและแก้ไขผลกระทบสิ่งแวดล้อมและแผนฟื้นฟูพื้นที่ทำเหมืองแร่ทรายแก้ว รายละเอียดผลการปฏิบัติตามมาตรการฯ นำเสนอดังนี้

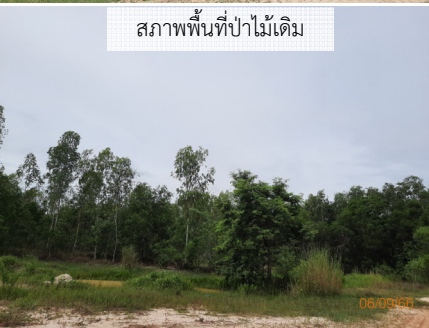
1. ให้เว้นพื้นที่ไม่ทำเหมืองหรือกิจกรรมใดๆ จากแนวเขตประทานบัตร เป็นระยะอย่างน้อย 10 ม. กันเขตไม่ทำเหมืองระยะ 50 ม. จากคลองสาธารณประโยชน์ บริเวณหลุมหลักที่ 18, 19, 20 และ 21 ทางสาธารณประโยชน์ที่ติดพื้นที่โครงการบริเวณหลุมหลักที่ 22, 23 และ 24 แนวท่อส่งก๊าซธรรมชาติ และแนวสายส่งกระแสไฟฟ้าแรงสูง ตามที่เสนอไว้ในแผนผังโครงการ พร้อมทั้งรักษาสภาพป่าไม้และปลูกเพิ่มเติมในพื้นที่บริเวณดังกล่าว	<ul style="list-style-type: none"> - โครงการเว้นพื้นที่ไม่ทำเหมือง และกิจกรรมที่เกี่ยวข้องกับการทำเหมืองจากแนวเขตประทานบัตร ระยะ 50 ม. รอบพื้นที่โครงการ - เว้นพื้นที่ไม่ทำเหมืองระยะ 50 ม. จากคลองสาธารณประโยชน์ บริเวณหลุมหลักที่ 18-21 และบริเวณหลุมหลักที่ 22-24 จากทางสาธารณประโยชน์ ติดพื้นที่โครงการ รวมทั้งบริเวณพื้นที่ที่เป็นแนวท่อส่งก๊าซธรรมชาติ และแนวสายส่งกระแสไฟฟ้าแรงสูง ตามที่กำหนดไว้ในแผนผังของโครงการ - ทางโครงการยังรักษาสภาพพื้นที่ป่าไม้เดิมไว้ และดำเนินการปลูกเพิ่มเติมบริเวณพื้นที่เว้นการทำเหมือง ระยะ 50 ม. บริเวณหลุมหลักที่ 18-21 และบริเวณหลุมหลักที่ 22-24 	- ไม่มี

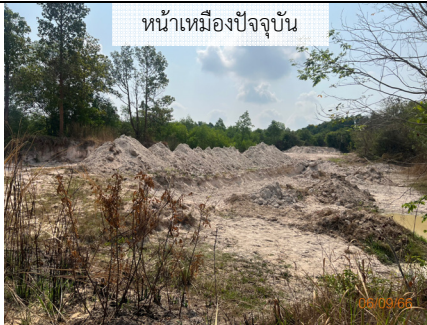
2. กำหนดการเปิดหน้าเหมืองให้มีทิศทางและลำดับ ขั้นตอน ตลอดจนขอบเขตพื้นที่ทำเหมืองตามแผนผัง โครงการทำเหมืองโดยเคร่งครัด เปิดหน้าเหมืองใน ลักษณะขั้นบันได ความลึกสูงสุดของบ่อเหมืองไม่เกิน 12 ม. จากระดับผิวดิน ความลาดชันสุดท้ายรวมไม่เกิน 38 องศา พร้อมทั้งมีการจัดทำระบบป้องกันการ พังทลายของขอบบ่อและผนังบ่อ เช่น การปลูกหญ้า แฝก การทำผนังคอนกรีต เป็นต้น	<p>- กำหนดขอบเขตกิจกรรมการทำเหมืองตามที่แผนผัง โครงการกำหนดอย่างเคร่งครัด ปัจจุบันเปิดหน้า เหมืองไปแล้วประมาณ 32 ไร่ 3 งาน บริเวณด้านทิศ ตะวันตกของพื้นที่ ระหว่างหลักหมุดที่ 3-7 ซึ่ง ดำเนินการเปิดหน้าดินเรียบร้อยแล้ว และอยู่ระหว่าง การเปิดหน้าเหมืองในลักษณะขั้นบันได และจะควบคุม ให้มีขนาดตามมาตรการกำหนด</p> <p>- เนื่องจากโครงการอยู่ในช่วงดำเนินการปรับหน้า เหมืองให้มีลักษณะเป็นขั้นบันได จึงยังไม่มีการจัดทำ ระบบป้องกันการพังทลายของขอบบ่อและผนังบ่อ หากโครงการดำเนินการจัดทำระบบป้องกันการ พังทลายแล้วเสร็จ จะนำเสนอผลให้ทราบต่อไป</p>	- ไม่มี	<p>หน้าเหมืองปัจจุบัน</p>

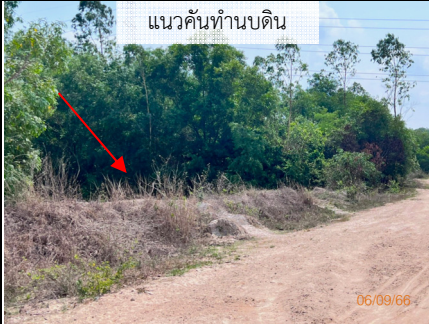
4. จัดทำคันกันดินโดยรอบพื้นที่ประทานบัตร พร้อม ปลูกต้นไม้หรือหญ้าปิดคลุมคันกันดิน เพื่อป้องกันน้ำ ไหลบ่าออกนอกพื้นที่ประทานบัตร	<ul style="list-style-type: none"> - ปัจจุบันโครงการได้จัดสร้างคันกันดินทางด้านทิศ ตะวันตก ระหว่างหลักหมุดที่ 21-25 บริเวณพื้นที่เว้น การทำเหมืองระยะ 50 ม. พร้อมทั้งปล่อยให้หญ้าขึ้น ปกคลุมตามธรรมชาติ เพื่อเป็นแนวป้องกันน้ำไม่ให้ ออกนอกพื้นที่ - เนื่องจากยังไม่มีเปิดใช้พื้นที่ในบริเวณอื่น โครงการจึงยังไม่มีการจัดสร้างคันกันดินเพิ่มเติม อย่างไรก็ตามในช่วงต่อไปที่มีการขยายพื้นที่ทำเหมือง จะดำเนินการจัดสร้างคันกันดินโดยรอบพื้นที่ ประทานบัตรตามที่แผนผังโครงการกำหนด 	- ไม่มี

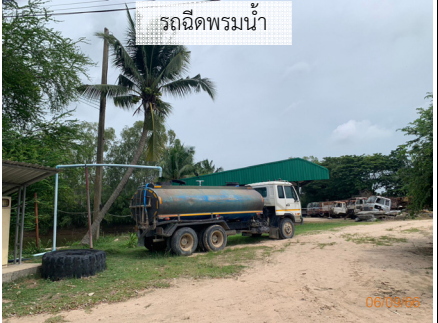
8. สร้างเส้นทางขนส่งแร่สายหลักภายในพื้นที่โครงการให้เป็นถนนลูกรังหรือหินบดอัดแน่นหรือประเภทอื่นที่ดีกว่า เพื่อลดผลกระทบด้านฝุ่นละออง พร้อมจัดรถรดพรมน้ำบนเส้นทางดังกล่าวในช่วงเวลาดำเนินกิจกรรม รวมทั้งจัดทำที่ล้างล้อก่อนออกจากพื้นที่โครงการ	- ปัจจุบันเส้นทางขนส่งแร่ภายในพื้นที่โครงการมีสภาพเป็นดินทรายอัดแน่น ในช่วงการดำเนินการทำเหมืองต่อไป โครงการจะดำเนินการปรับปรุงสภาพถนนให้เป็นเส้นทางที่สามารถลดฝุ่นละอองได้ดีกว่าเดิม - ทำการฉีดพรมน้ำบนเส้นทางขนส่งแร่ อย่างน้อยวันละ 3-4 ครั้ง หรือพิจารณาตามสภาพอากาศ	- ไม่มี	เส้นทางขนส่งแร่ภายในโครงการ

มาตรการป้องกันและแก้ไขผลกระทบสิ่งแวดล้อม และมาตรการติดตามตรวจสอบผลกระทบสิ่งแวดล้อม	ผลการปฏิบัติตามมาตรการ	ปัญหา อุปสรรค ที่ไม่สามารถปฏิบัติ ตามมาตรการ และแนวทางแก้ไข	ภาพประกอบมาตรการ
	- กำชับให้พนักงานขับรถผ่านบ่อล้างล้อทุกครั้งก่อน ออกจากพื้นที่โครงการ รวมทั้งติดป้ายเตือนให้ปฏิบัติ อย่างเคร่งครัด		<div><div>รถฉีดพรมน้ำ</div><div>

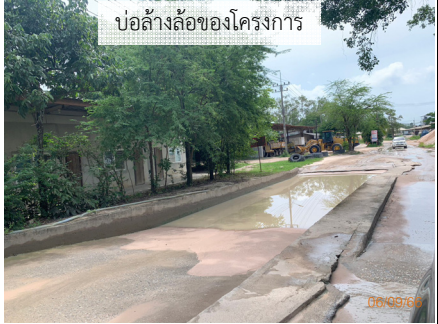
</div></div> <div><div>บ่อล้างล้อของโครงการ</div><div>

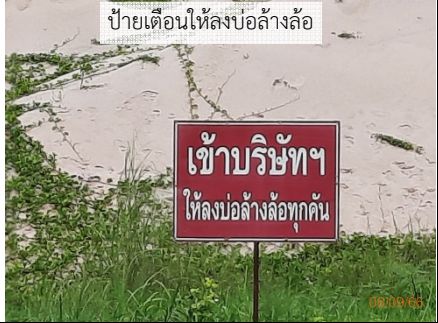
</div></div> <div><div>ป้ายเตือนให้ลงบ่อล้างล้อ</div><div>

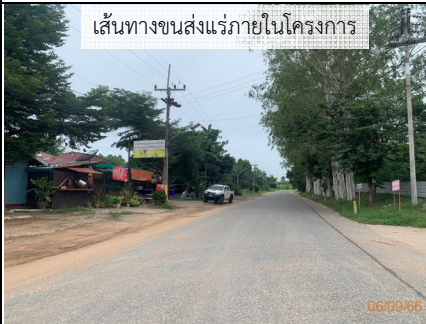
9. ให้การสนับสนุนองค์กรปกครองส่วนท้องถิ่นในการ ดำเนินการพัฒนาเส้นทางขนส่งแร่ภายนอกโครงการ เป็นลาดยางหรือคอนกรีตหรือตามความเห็นของ ท้องถิ่น เพื่อลดผลกระทบด้านฝุ่นละอองต่อ สภาพแวดล้อมใกล้เคียง และต้องปฏิบัติตามเงื่อนไขที่ ท้องถิ่นกำหนดเพิ่มเติม	- โครงการได้พัฒนาเส้นทางขนส่งแร่ภายนอกพื้นที่ โครงการด้านทิศตะวันตก จากเดิมที่เป็นถนนลูกรังให้ เป็นถนนลาดยาง เพื่อให้สามารถลดปริมาณฝุ่นละออง ลงได้	- ไม่มี

<p>เส้นทางขนส่งแร่ภายในโครงการ</p> <p>06/09/66</p>

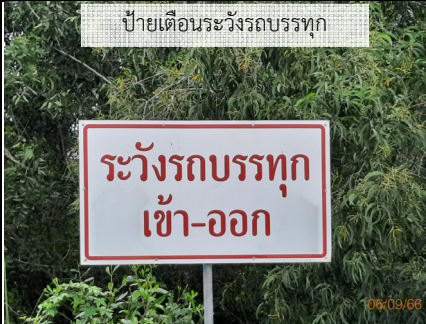
10. จัดทำป้ายสัญญาณจราจร เช่น ป้ายเตือนระวัง รถบรรทุก ป้ายชะลอความเร็ว บริเวณก่อนเลี้ยวเข้า- ออกจากพื้นที่โครงการ ช่วงเชื่อมต่อกับถนนสาธารณะ	- จัดทำป้ายเตือนระวังรถบรรทุก ป้ายจำกัดความเร็ว และป้ายเตือนห้ามขับเร็ว โดยได้ติดตั้งไว้บริเวณ ทางเข้า-ออกพื้นที่โครงการ	- ไม่มี

<p>ป้ายเตือนระวังรถบรรทุก</p> <p>06/09/66</p>

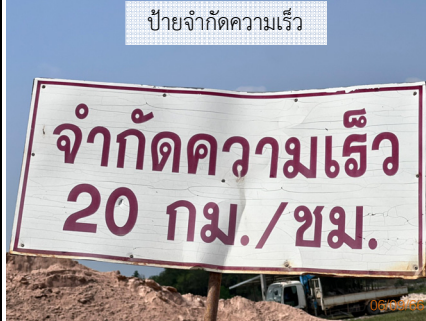
<p>ป้ายจำกัดความเร็ว</p> <p>06/09/66</p>

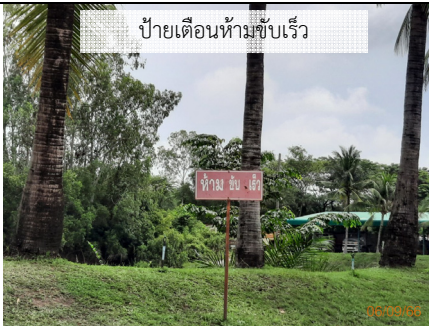
<p>ป้ายเตือนห้ามขับเร็ว</p>

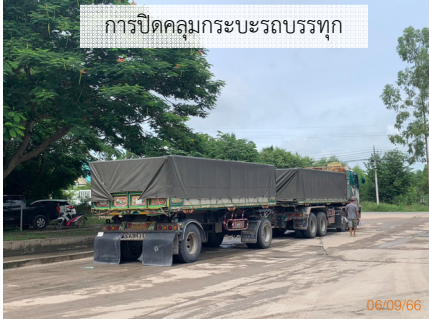
11. ใช้ผ้าใบปิดคลุมกระบะรถบรรทุกให้มิดชิดก่อน ขนส่งแร่ออกนอกเขตพื้นที่โครงการและควบคุม ความเร็วรถบรรทุกที่วิ่งผ่านชุมชน ไม่เกิน 25 กม./ชม. ในช่วงถนนลูกรัง	<ul style="list-style-type: none"> - มีการปิดคลุมกระบะรถบรรทุกให้มิดชิดก่อนขนส่งแร่ออกนอกพื้นที่โครงการ และตลอดเส้นทางขนส่งแร่ - ขอความร่วมมือและกำชับให้คนขับรถบรรทุก ชะลอความเร็วเมื่อผ่านพื้นที่ชุมชน โดยใช้ความเร็วไม่เกิน 25 กม./ชม. 	- ไม่มี

<p>การปิดคลุมกระบะรถบรรทุก</p>
