แผนปฏิบัติการประจำท่าเรือเพื่อป้องกันและขจัดมลพิษทางน้ำ

บริษัท ธนวัชรรัตนมงคลขนส่ง จำกัด

แผนปฏิบัติการประจำท่าเรือเพื่อป้องกันและขจัดมลพิษทางน้ำ เนื่องจากน้ำมัน เคมีภัณฑ์ และสารอันตราย

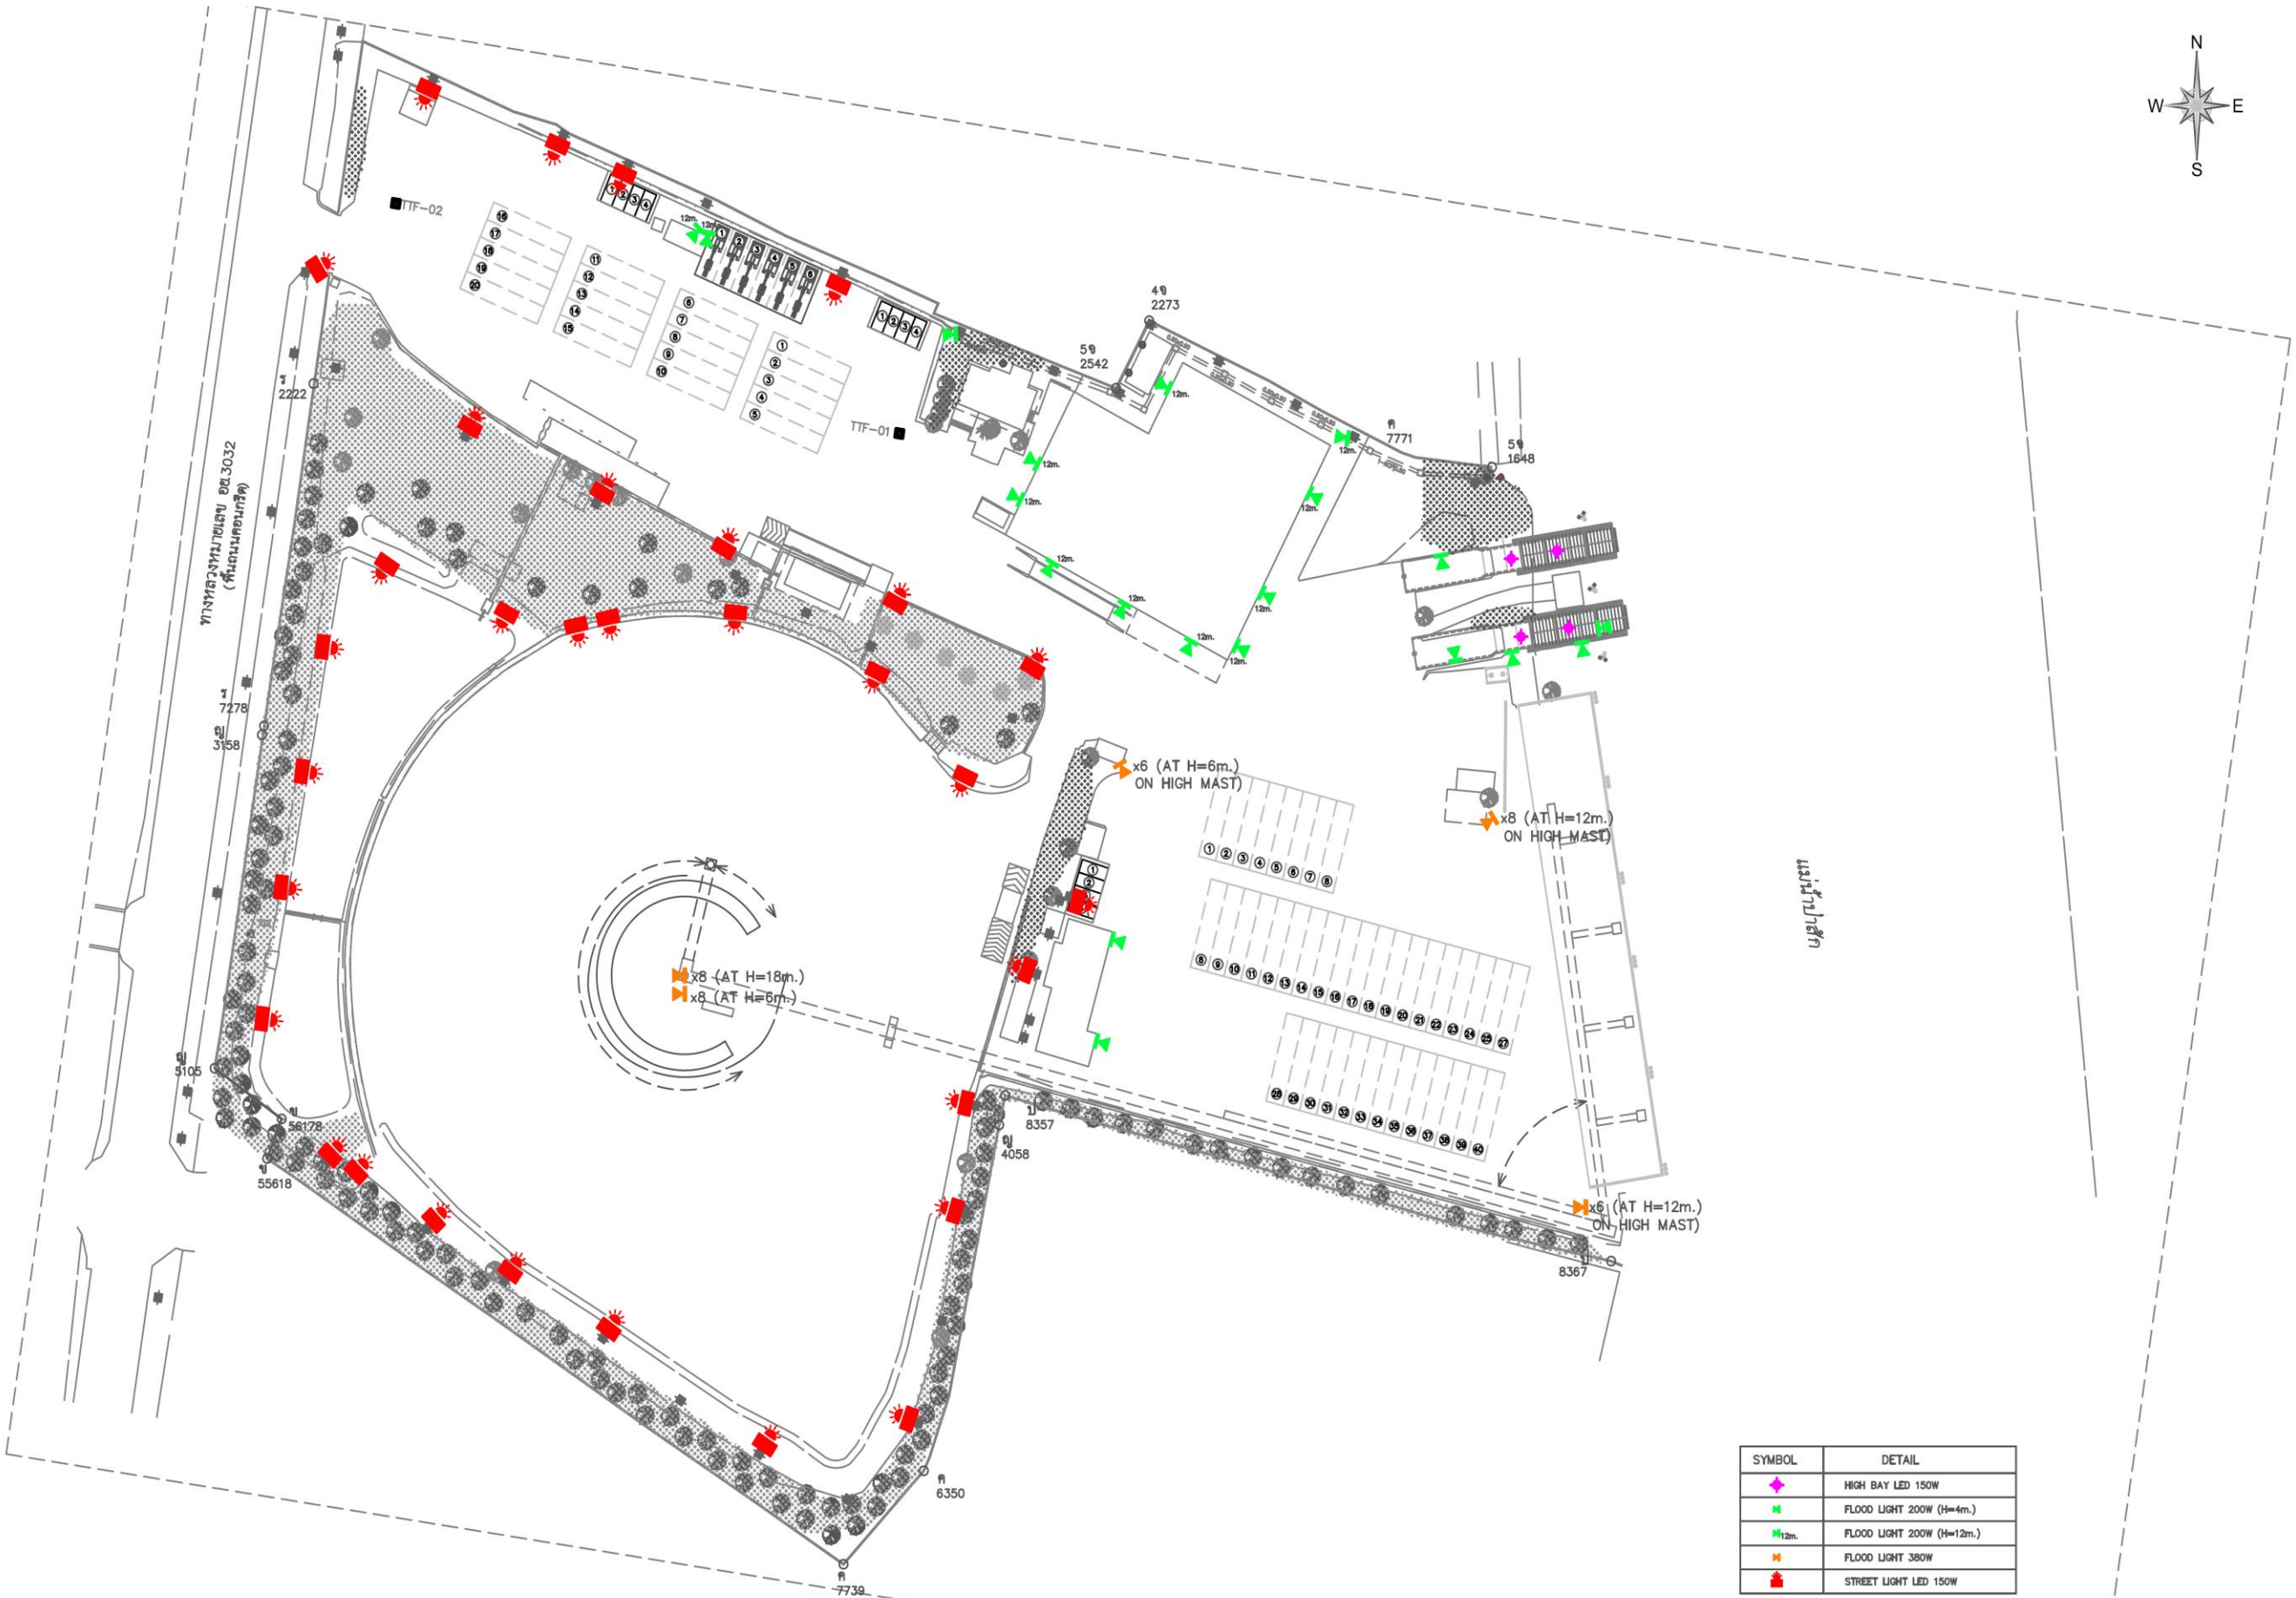
SYMBOL	DETAIL
	HIGH BAY LED 150W
	FLOOD LIGHT 200W (H=4m.)
	FLOOD LIGHT 200W (H=12m.)
	FLOOD LIGHT 380W
	STREET LIGHT LED 150W
