โครงการท่าเทียบเรือสินค้า ของบริษัท อ่าวไทยคลังสินค้า จำกัด (ท่าเทียบเรือ A4) ตั้งอยู่ในพื้นที่ของท่าเรือแหลมฉบัง ขั้นที่ 1 ซึ่งเป็นท่าเรือน้ำลึก ตั้งอยู่ในเขตภาคตะวันออกของประเทศไทย โดยโครงการได้รับการพิจารณาเห็นชอบรายงานการศึกษาผลกระทบสิ่งแวดล้อมจากคณะกรรมการผู้ชำนาญการพิจารณารายงานการวิเคราะห์ผลกระทบสิ่งแวดล้อม ด้านโครงการโครงสร้างพื้นฐาน ในการประชุม ครั้งที่ 2/2537 เมื่อวันที่ 19 มกราคม พ.ศ. 2537 ตามหนังสือที่ วว 0804/1123 ลงวันที่ 11 กุมภาพันธ์ พ.ศ. 2537 ซึ่งในรายงานการศึกษาผลกระทบสิ่งแวดล้อมฉบับดังกล่าว กำหนดให้โครงการต้องจัดทำรายงานผลการปฏิบัติการตามมาตรการป้องกันและแก้ไขผลกระทบสิ่งแวดล้อม และมาตรการติดตามตรวจสอบคุณภาพสิ่งแวดล้อมเสนอต่อหน่วยงานที่เกี่ยวข้องทุก 6 เดือน

โครงการท่าเทียบเรือสินค้า ของบริษัท อ่าวไทยคลั่งสินค้า จำกัด ได้ปฏิบัติตามมาตรการป้องกันและแก้ไขผลกระทบสิ่งแวดล้อม (ระยะดำเนินการ) ตามที่รายงาน EIA (หนังสือเห็นชอบเลขที่ วว 0804/1123 ลงวันที่ 11 กุมภาพันธ์ พ.ศ. 2537) กำหนด โดยทางโครงการฯ มอบหมายให้ บริษัท ยูไนเต็ด แอนนาลิสต์ แอนด์ เอ็นจิเนียริง คอนซัลแตนท์ จำกัด (ยูเออี) เป็นผู้รวบรวม และจัดทำรายงาน โดยมีคณะผู้ตรวจติดตามการปฏิบัติตามมาตรการฯ เมื่อวันที่ 12 ธันวาคม พ.ศ. 2566 ดังนี้

**ตารางที่ 2-1 ผลการปฏิบัติตามมาตรการป้องกันและแก้ไขผลกระทบสิ่งแวดล้อม (ระยะดำเ

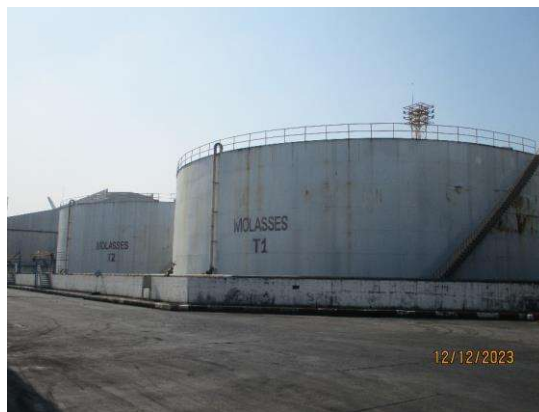
รูปที่ 2-1 คันกันป้องกันการรั่วไหลโดยรอบถังเก็บกากน้ำตาล

1. มาตรการทั่วไป	- ให้บริษัทฯ นำเสนอเอกสารยืนยันจากนิคมอุตสาหกรรมแหลมฉบัง ในประเด็นเกี่ยวกับความสามารถ และประสิทธิภาพในการให้บริการบำบัดน้ำทิ้งปนเปื้อนกากน้ำตาลในบริเวณพื้นที่โครงการ ให้สำนักงานฯ ทราบ ก่อนเปิดดำเนินการโครงการ	- โครงการนำเสนอเอกสารยืนยันจากนิคมอุตสาหกรรมแหลมฉบัง ในประเด็นเกี่ยวกับความสามารถและประสิทธิภาพในการให้บริการบำบัดน้ำทิ้งปนเปื้อนกากน้ำตาลในบริเวณพื้นที่โครงการให้สำนักงานฯ ทราบก่อนเปิดดำเนินการ โดยที่ผ่านมาไม่พบเหตุการณ์ต้องส่งกำจัดน้ำทิ้งปนเปื้อนกากน้ำตาลในบริเวณพื้นที่โครงการ เนื่องจากโครงการจัดเก็บกากน้ำตาลในถังเก็บซึ่งมีคั่นกันป้องกันการรั่วไหลโดยรอบ	-	รูปที่ 2-1 ภาคผนวก ก-1

2. ทรัพยากรสิ่งแวดล้อมทางกายภาพ (ต่อ) 2.1 แหล่งน้ำทะเลและคุณภาพน้ำ (ต่อ)	- บริเวณถังเก็บจะต้องมี Fire wall สูง 1.6 เมตร กว้าง 46 เมตร ยาว 208 เมตร ล้อมรอบถังเก็บทั้ง 3 ถัง เพื่อป้องกันหากเกิดการรั่วไหลของถังเก็บ	- โครงการจัดให้มี Fire wall ล้อมรอบถังเก็บกากน้ำตาลทั้งหมด เพื่อป้องกันการปนเปื้อนสู่สิ่งแวดล้อม กรณีเกิดการรั่วไหลทั้งนี้ ระหว่างเดือนกรกฎาคม-ธันวาคม พ.ศ. 2566 ไม่พบการชำรุดเสียหายของระบบลำเลียงขนส่งกากน้ำตาลที่ส่งผลให้ต้องหยุดการลำเลียงขนส่ง เพื่อดำเนินการซ่อมแซมและแก้ไข	-	รูปที่ 2-1

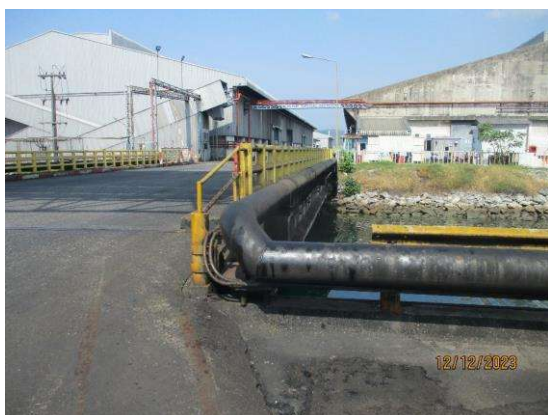
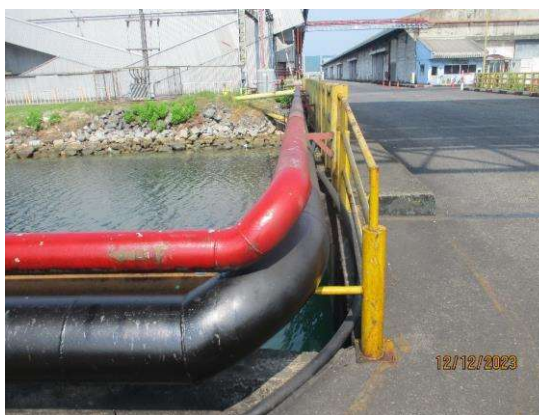
รูปที่ 2-3 ท่อลำเลียงกากน้ำตาลหน้าท่า

1. มาตรการทั่วไป (ต่อ)	- การขนถ่ายกากน้ำตาล จากถังเก็บผ่านท่อลำเลียงลงสู่เรือสินค้า บริษัทฯ ควรดำเนินการวางแนวท่อลำเลียงไว้บนพื้นที่ ทำแท้งเรือ โดยมี ภาชนะรองรับการหกหล่น/รั่วไหลของ กากน้ำตาลตลอดแนวท่อลำเลียง และบริเวณ หน้าแปลนสูบน้ำถ่ายกากน้ำตาลลงเรือ	- โครงการวางแนวท่อลำเลียงสำหรับขนถ่ายกากน้ำตาลจากถังเก็บสู่เรือสินค้าโดยตลอดแนวท่อส่วนที่อยู่บนท่าแท้งเรือ (ความยาวประมาณ 350 เมตร) และจัดให้มีการตรวจสอบ สภาพเป็นประจำวัน พร้อมทั้งจัดให้มีการทดสอบเตรียมความพร้อมก่อนทำการขนถ่ายกากน้ำตาล รวมถึงมีการ จัดเตรียมภาชนะสำหรับรองรับการหกรั่วไหลของกากน้ำตาล บริเวณหน้าแปลนขณะมีการขนถ่ายกากน้ำตาลลงเรือ ซึ่ง ภาชนะดังกล่าวสามารถเคลื่อนย้ายไปยังบริเวณต่างๆ ที่มีการ ขนถ่ายได้	โครงการไม่สามารถจัดทำภาชนะรองรับการหกหล่น/รั่วไหลตลอดแนวท่อลำเลียง เนื่องจากท่อลำเลียงบางส่วนติดตั้งอยู่ใต้ดิน และบางส่วนเป็นอุปสรรคต่อพื้นที่ปฏิบัติงานหน้าท่า	รูปที่ 2-3 รูปที่ 2-4 ภาคผนวก ข-1

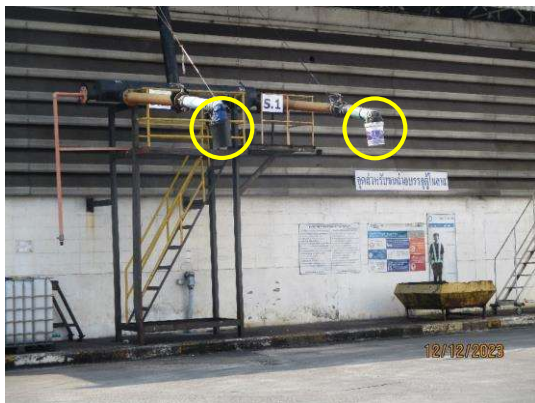
รูปที่ 2-4 ภาพขณะรับการรั่วไหล  
ของกากน้ำตาล

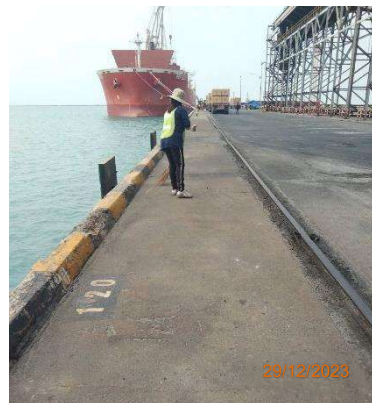
รูปที่ 2-5 การทำความสะอาดพื้นที่บริเวณท่าเทียบเรือ

- บริษัทฯ ควรดำเนินการยกขอบพื้นที่ทำแท้งเรือ โดยรอบ เพื่อป้องกันน้ำปนเปื้อนบริเวณท่าแท้งเรือมิให้ไหลลงสู่ทะเลโดยตรง พร้อมทั้งกำหนด ความลาดชันของท่าแท้งเรือ ให้น้ำปนเปื้อน บริเวณหน้าท่าไหลลงสู่ระบบระบายน้ำของ โครงการ	- โครงการดำเนินการยกขอบพื้นที่หน้าท่าแท้งเรือโดยรอบ (ความสูงประมาณ 10 เซนติเมตร) เป็นที่เรียบร้อยแล้ว พร้อมทั้งจัดให้มีการทำความสะอาดพื้นที่บริเวณท่าแท้งเรือทุกครั้ง หลังจากมีการขนถ่ายสินค้าเพื่อป้องกันไม่ให้น้ำปนเปื้อนบริเวณ หน้าท่าไหลลงสู่แหล่งน้ำทะเลโดยตรง	-	รูปที่ 2-5 รูปที่ 2-6

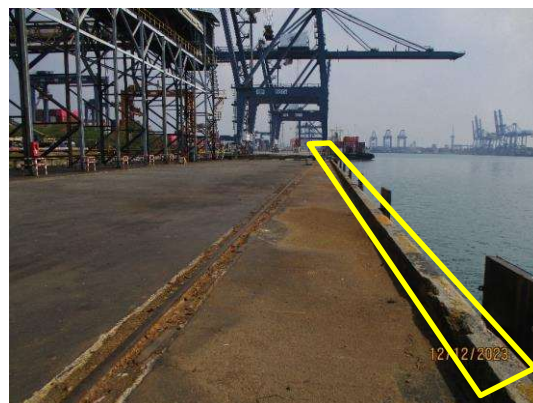
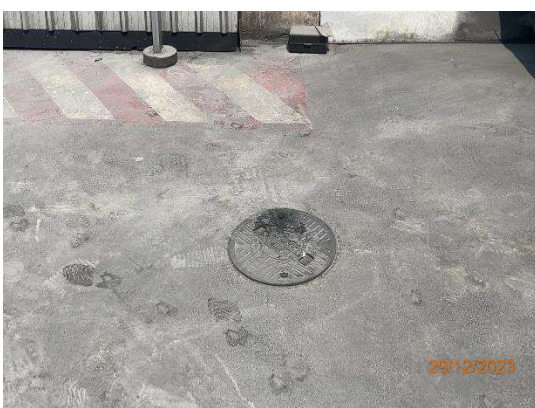
รูปที่ 2-7 บ่อคอนกรีตสำหรับรวบรวมน้ำเสีย

1. มาตรการทั่วไป (ต่อ)	- บริษัทฯ ควรดำเนินการจัดสร้างบ่อพักน้ำทิ้งสุดท้าย เพื่อรองรับน้ำทิ้งที่ผ่านระบบบำบัด และน้ำปนเปื้อนบริเวณโครงการก่อนปล่อยลงสู่คลองระบายน้ำ และลงสู่ทะเล	- น้ำทิ้งของโครงการส่วนใหญ่เป็นน้ำทิ้งปนเปื้อนน้ำตาล ดังนั้นโครงการจึงรวบรวมน้ำทิ้งดังกล่าวไว้ในถังคอนกรีต และประสานให้หน่วยงานจากเทศบาลนครแหลมฉบังเข้ามารับน้ำทิ้งเพื่อนำไปใช้ประโยชน์ต่อไป	-	รูปที่ 2-7

2. ทรัพยากรสิ่งแวดล้อมทางกายภาพ 2.1 แหล่งน้ำทะเลและคุณภาพน้ำ	- น้ำเสียจากห้องน้ำ-ห้องส้วม และการอุปโภคต่างๆ จะต้องถูกบำบัดโดยใช้ถังบำบัด SATS ก่อนปล่อยลงสู่คลองระบายน้ำ และระหว่างเรือเข้าเทียบท่าห้ามมิให้มีการปล่อยของเสียจากเรือ โดยบังคับให้นกนางนในเรือใช้ห้องส้วมบนฝั่ง	- โครงการจัดเตรียมห้องน้ำ-ห้องส้วมบนฝั่งสำหรับพนักงานและคนงานอย่างพอเพียง และมีข้อกำหนดไม่ให้เรือที่เข้าเทียบท่าปล่อยของเสียจากเรือลงสู่ทะเลโดยเด็ดขาด โดยโครงการทำการติดตั้งถังบำบัดน้ำเสียสำเร็จรูป (SATS) สำหรับบำบัดน้ำเสียที่เกิดจากห้องน้ำ-ห้องส้วมภายในพื้นที่โครงการ ส่วนน้ำเสียจากกิจกรรมอื่นๆ เช่น น้ำปนเปื้อนโมลาส เป็นต้น จะถูกรวบรวมไว้ในถังพักคอนกรีต ซึ่งโครงการประสานให้หน่วยงานที่ได้รับอนุญาตจากเทศบาลนครแหลมฉบังเข้ามาทำการสูบไปกำจัดเป็นประจำทุกเดือน ทั้งนี้ ระหว่างเดือนกรกฎาคม-ธันวาคม พ.ศ. 2566 น้ำปนเปื้อนโมลาสของโครงการมีปริมาณน้อย จึงไม่มีการสูบน้ำเสียดังกล่าวไปกำจัด	-	รูปที่ 2-7 รูปที่ 2-10 ภาคผนวก ข-6

4.2 ระบบบำบัดน้ำเสีย	- จัดให้มีเจ้าหน้าที่ที่มีความรู้ให้ทำหน้าที่ควบคุมดูแลระบบ	- โครงการไม่มีระบบบำบัดน้ำเสียภายในพื้นที่โครงการ เนื่องจากมีการรวบรวมน้ำเสียจากการชะล้างรอบโกดังน้ำตาล และจากห้องน้ำ-ห้องส้วมไปเก็บกักในถังคอนกรีต ซึ่งโครงการได้ประสานให้บริษัทที่ได้รับอนุญาตจากเทศบาลนครแหลมฉบังเข้ามาสูบลไปกำจัดเป็นประจำทุกเดือน ทั้งนี้ ระหว่างเดือนกรกฎาคม-ธันวาคม พ.ศ. 2566 น้ำที่ปนเปื้อนโมลาส ของโครงการมีปริมาณน้อยจึงไม่มีการสูบน้ำเสียดังกล่าวไปกำจัด	-	รูปที่ 2-7 ภาคผนวก ข-6

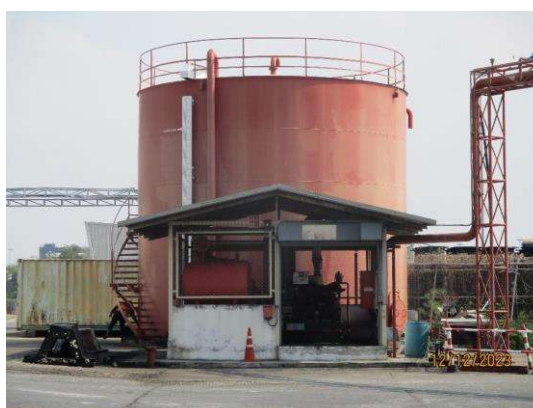
รูปที่ 2-8 ถังเก็บกักน้ำ

- ให้บริษัทฯ ดำเนินการติดตั้งถังเก็บน้ำดับเพลิงโดยมีปริมาณความจุที่เหมาะสมเพื่อเป็นแหล่งน้ำสำรองในกรณีเกิดอัคคีภัยบริเวณพื้นที่โครงการและติดตั้ง Pump สูบน้ำทะเลมาใช้เพื่อการดับเพลิง ในกรณีน้ำสำรองในถังเก็บน้ำดับเพลิงหมด รวมทั้งติดตั้งอุปกรณ์ฉีดน้ำดับเพลิงในบริเวณที่เหมาะสมโดยรอบพื้นที่โครงการ	- โครงการจัดเตรียมถังเก็บกักน้ำ จำนวน 1 ถัง และถังเก็บน้ำใต้ดิน จำนวน 1 ถัง ซึ่งมีปริมาณความจุรวม 514 ลูกบาศก์เมตร เพื่อเป็นแหล่งน้ำสำรองสำหรับกรณีเกิดอัคคีภัยภายในโครงการ รวมถึงติดตั้งถังดับเพลิง และอุปกรณ์ฉีดน้ำดับเพลิงโดยรอบพื้นที่โครงการ พร้อมทั้งจัดให้มีการตรวจสอบอุปกรณ์ดับเพลิงเป็นประจำ ทั้งนี้ โครงการได้จัดให้มีการฝึกซ้อมดับเพลิงขั้นต้น และอพยพหนีไฟ ประจำปี 2566 เมื่อวันที่ 8 พฤศจิกายน พ.ศ. 2566	-	รูปที่ 2-8 รูปที่ 2-9 ภาคผนวก ข-2 ภาคผนวก ข-3 ภาคผนวก ข-4

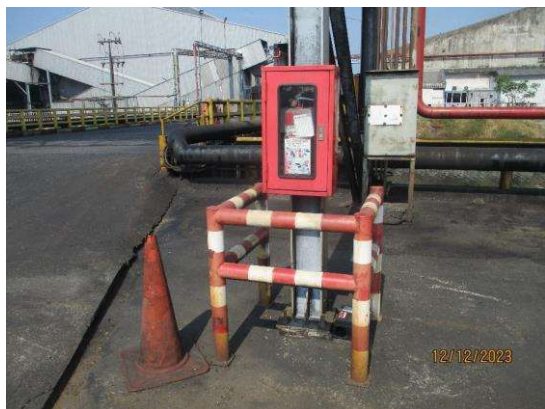
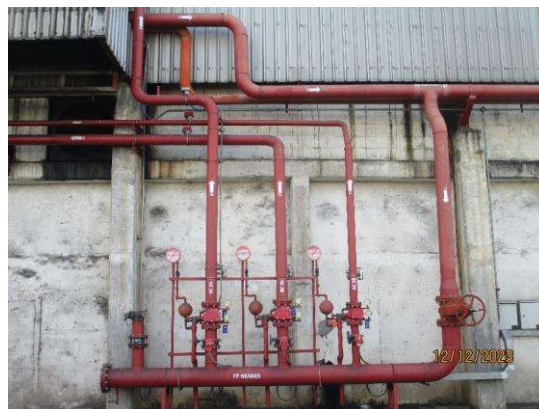
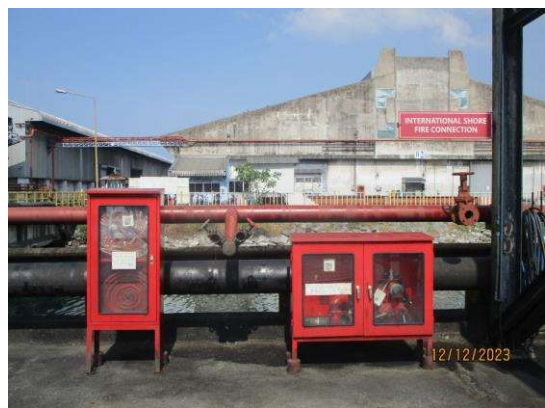
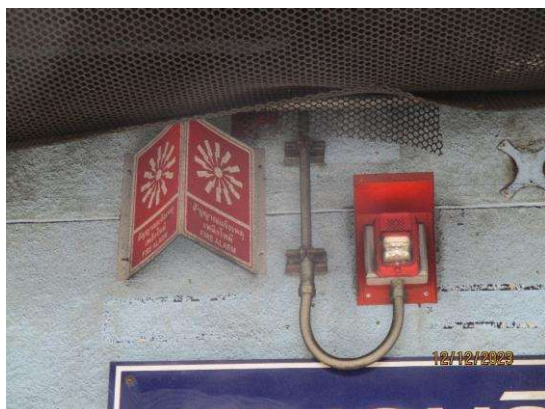
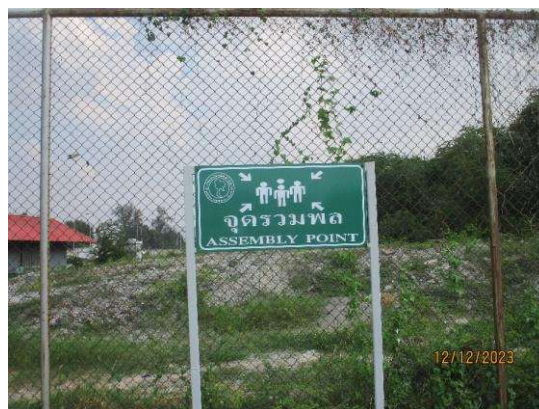
รูปที่ 2-9 อุปกรณ์ระบบดับเพลิง และแจ้งเหตุเพลิงไหม้

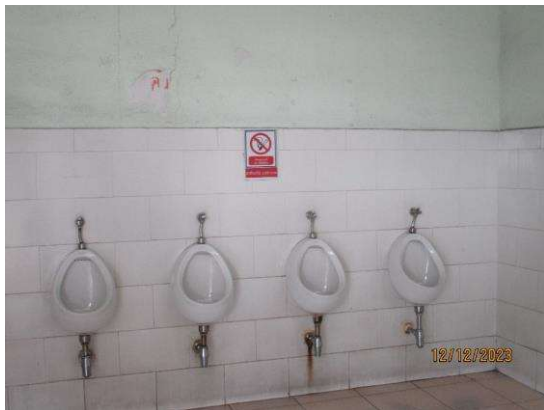
รูปที่ 2-10 ห้องน้ำบนฝั่ง

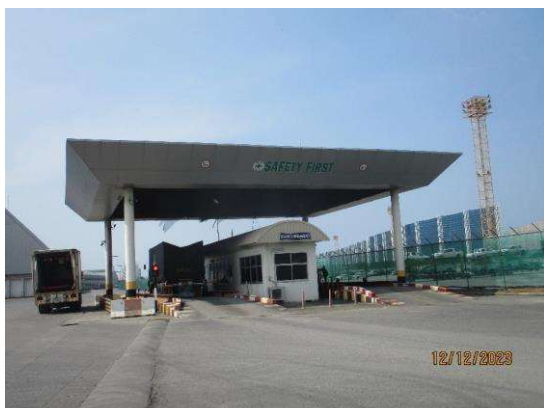
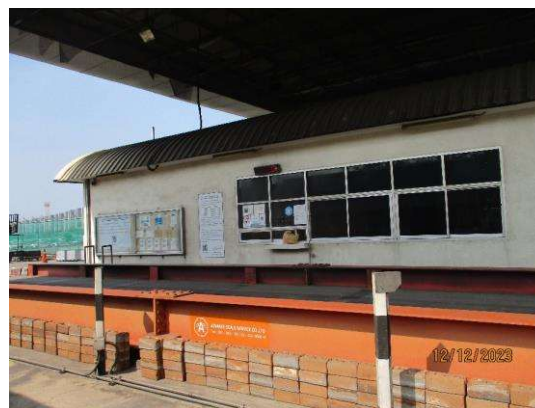
รูปที่ 2-13 เครื่องชั่งน้ำหนักรถบรรทุก

4. คุณค่าการใช้ประโยชน์ของมนุษย์ 4.1 การคมนาคม	- ควบคุมน้ำหนักรถบรรทุกของรถให้อยู่ในเกณฑ์มาตรฐาน	- โครงการจัดให้มีเจ้าหน้าที่คอยกำกับดูแลและควบคุมน้ำหนักบรรทุกของรถให้อยู่ในเกณฑ์มาตรฐาน พร้อมทั้งกำหนดให้รถบรรทุกต้องชั่งน้ำหนักโดยเครื่องชั่งที่โครงการจัดเตรียมไว้ทุกครั้งที่ผ่านมาเข้า-ออกโครงการ	-	รูปที่ 2-13

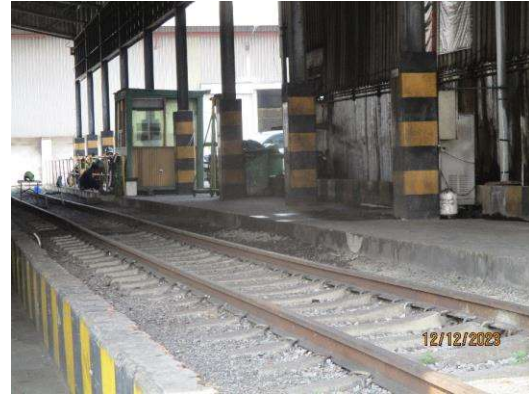
รูปที่ 2-15 ระบบรางรถไฟ

- ใช้รถพ่วงร่วมกับรถบรรทุก เพื่อลดปริมาณการจราจรบนท้องถนนในระยะสั้น และเร่งดำเนินการใช้รถไฟช่วยในการลำเลียง เพื่อลดปริมาณการจราจรบนท้องถนนในระยะยาว	- โครงการใช้รถพ่วงร่วมกับรถบรรทุกในการขนส่งลำเลียงผลิตภัณฑ์ และจัดให้มีรางรถไฟสำหรับช่วยในการลำเลียงเพื่อลดปริมาณการจราจรบนถนนตามที่มาตรการกำหนด อย่างไรก็ตาม เนื่องจากโครงข่ายการขนส่งทางรถไฟในปัจจุบันยังไม่ครอบคลุมพื้นที่รับสินค้าของลูกค้าของโครงการ ส่งผลให้ยังไม่สามารถใช้รถไฟในการช่วยลำเลียงผลิตภัณฑ์ได้	-	รูปที่ 2-14 รูปที่ 2-15
