รายงานผลการปฏิบัติตามมาตรการป้องกัน และแก้ไขผลกระทบสิ่งแวดล้อม และมาตรการติดตามตรวจสอบผลกระทบสิ่งแวดล้อม

โครงการพัฒนาปิโตรเลียมบนบก
พื้นที่ผลิตท่าโรงเหนือแปลงสำรวจบนบก
หมายเลข L33/43 จังหวัดเพชรบูรณ์

ระหว่างเดือนมกราคม - ธันวาคม พ.ศ. 2566

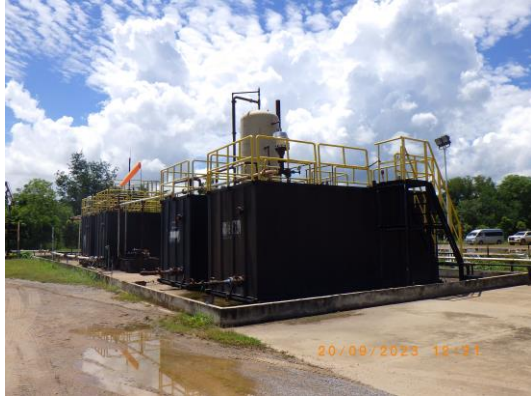
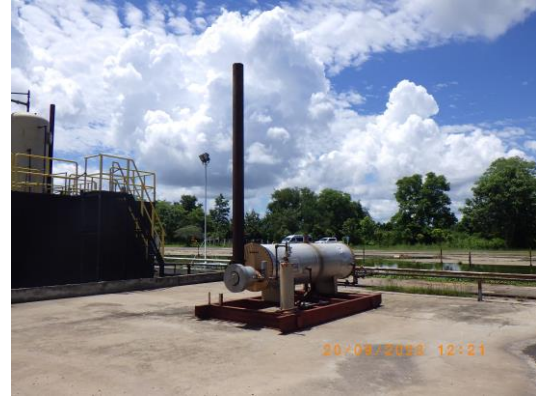
รูปที่ 1-2 สภาพของพื้นที่ฐานหลุมผลิต ในระยะผลิตปิโตรเลียม

L33-8	L33-8B	13 ก.ค. 58	6 ก.ย. 58	22 ม.ค. 60	4 ก.พ. 60	7 ก.พ. 60	6 พ.ค. 60	10 พ.ย. 60	ปัจจุบัน	-	-	-	-	ปัจจุบันอยู่ระหว่างการผลิต

พื้นที่ฐานหลุมผลิต L33-8

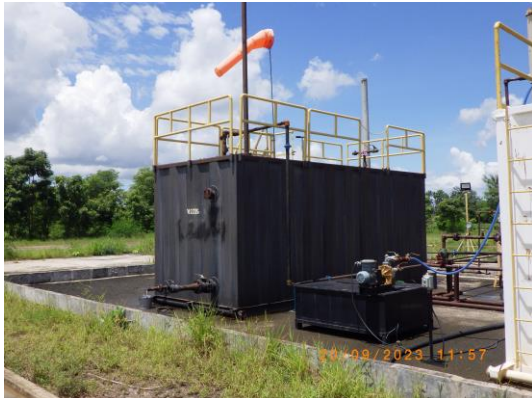
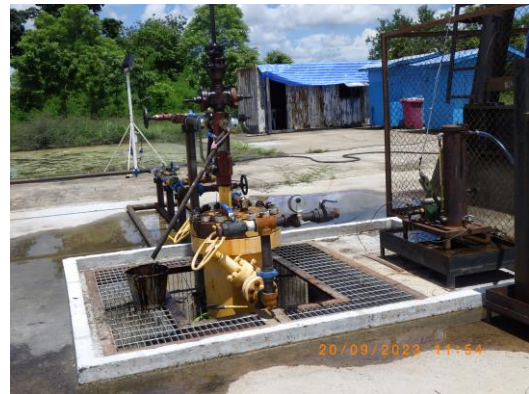
พื้นที่ฐานหลุมผลิต WBW-10

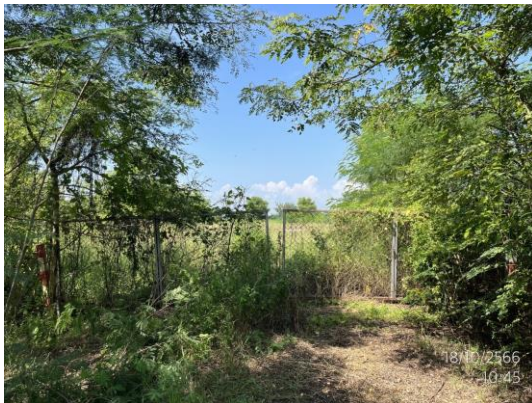
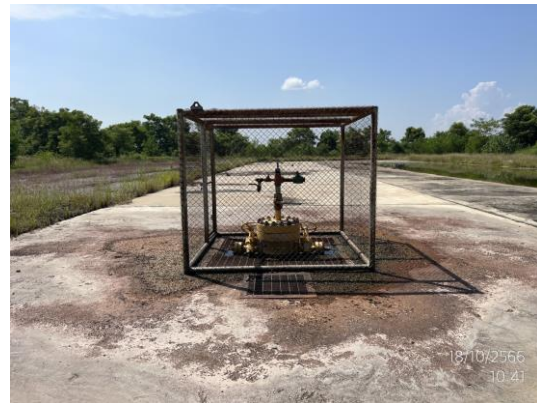
รูปที่ 1-3 สภาพของพื้นที่ฐานหลุมผลิต ในระยะพักหลุม

- พื้นที่ฐาน WBW-1 ได้ดำเนินการก่อสร้างฐานหลุมผลิตและถนนทางเข้า เจาะหลุมผลิตและผลิตปิโตรเลียมแล้ว ปัจจุบันอยู่ระหว่างการ Suspended
- พื้นที่ฐาน WBW-8 ได้ดำเนินการก่อสร้างฐานหลุมผลิตและถนนทางเข้า เจาะหลุมผลิตและทดสอบหลุมแล้ว แต่ไม่พบน้ำมัน (พบน้ำ 100%) ปัจจุบันได้ดำเนินการปิดหลุมหรือสละหลุม และปรับสภาพพื้นที่เรียบร้อยแล้ว
- พื้นที่ฐาน WBW-10 ได้ดำเนินการเจาะและทดสอบหลุมแล้ว ปัจจุบันอยู่ในระยะผลิตปิโตรเลียม
- พื้นที่ฐาน L33-6 และ L33-7 ได้ดำเนินการเจาะหลุมสำรวจและทดสอบหลุมแล้ว แต่ไม่พบน้ำมัน ปัจจุบันได้ดำเนินการปิดหลุมหรือสละหลุม และปรับสภาพพื้นที่เรียบร้อยแล้ว
- พื้นที่ฐาน L33-8 ได้ดำเนินการเจาะและทดสอบหลุมแล้ว ปัจจุบันอยู่ในระยะผลิตปิโตรเลียม
- พื้นที่ฐานอื่น ๆ ยังไม่มีการดำเนินกิจกรรมใด ๆ

พื้นที่ฐานหลุมผลิต WBW-1
