# บทที่ 3

## การติดตามตรวจสอบผลกระทบสิ่งแวดล้อม

การติดตามตรวจสอบผลกระทบสิ่งแวดล้อม ระหว่างเดือนมกราคม - ธันวาคม พ.ศ. 2566 โครงการได้มอบหมายให้ ยูเออี ดำเนินการติดตามตรวจสอบผลกระทบสิ่งแวดล้อม ในระยะผลิตของฐานหลุมผลิต L33-1 โดยรายละเอียดแสดงดังต่อไปนี้

รายงานผลการปฏิบัติตามมาตรการป้องกันและแก้ไขผลกระทบสิ่งแวดล้อม และมาตรการติดตามตรวจสอบผลกระทบสิ่งแวดล้อม  
โครงการผลิตปิโตรเลียมบนบก แปลงสำรวจบนบกหมายเลข L33/43 ฐานหลุมผลิต L33-1, L33-2 และ L33-4  
อำเภอวิเชียรบุรี จังหวัดเพชรบูรณ์ ระหว่างเดือนมกราคม - ธันวาคม พ.ศ. 2566

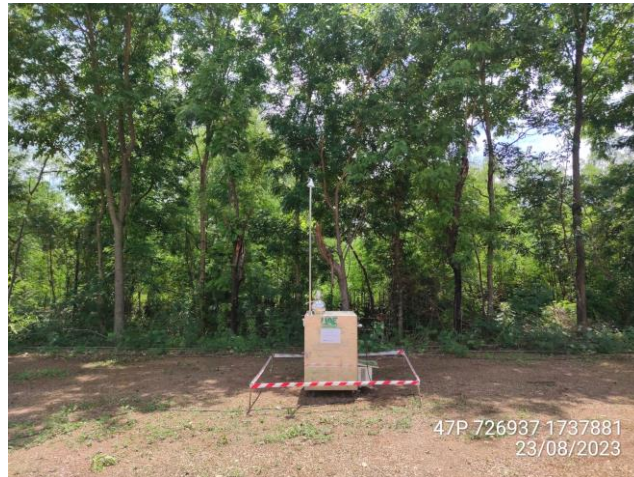
รูปที่ 3-1 การติดตามตรวจสอบคุณภาพอากาศในบรรยากาศโดยทั่วไป ของฐานหลุมผลิต L33-1  
ในระยะผลิต ระหว่างวันที่ 24 - 27 สิงหาคม พ.ศ. 2566

L331-A1: พื้นที่ฐานหลุมผลิต L33-1

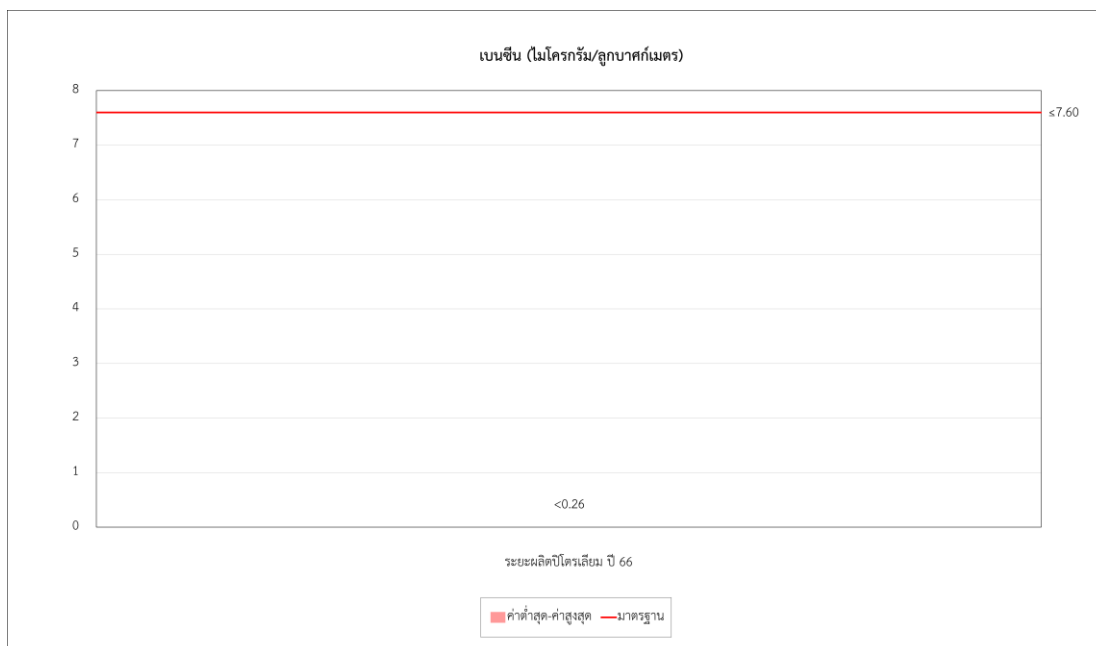
**รูปที่ 3-5 ผลการติดตามตรวจสอบ ของเบนซีน**

อ้างอิงหมายเลขปฏิบัติการเลขที่ T23AQ665-0001 - T23AQ665-0003 การติดตามตรวจสอบปริมาณสารอินทรีย์ระเหยง่าย (VOCs) เฉลี่ย 24 ชั่วโมง ประกอบด้วยการตรวจวัดปริมาณของเบนซีน โทลูอิน เอทิลเบนซีน และไซลีน จากสถานีตรวจวัดบริเวณ L33-1 A: พื้นที่ฐานหลุมผลิต L33-1 ระหว่างวันที่ 24 - 27 สิงหาคม พ.ศ. 2566 พบว่าปริมาณของเบนซีนที่ตรวจวัดได้ในระยะผลิต ปี พ.ศ. 2566 มีค่าอยู่ในเกณฑ์ค่าเผื่อสำหรับสารอินทรีย์ระเหยง่ายในบรรยากาศโดยทั่วไปในเวลา 24 ชั่วโมง ตามประกาศกรมควบคุมมลพิษ ที่ระบุว่าจะต้องไม่เกิน 7.6 ไมโครกรัมต่อลูกบาศก์เมตร โดยปัจจุบันมาตรฐานยังไม่ได้กำหนดค่าเผื่อไว้สำหรับปริมาณโทลูอิน เอทิลเบนซีน และไซลีน แสดงดังตารางที่ 3-5

ผลการติดตามตรวจสอบคุณภาพอากาศในบรรยากาศโดยทั่วไป ในระยะผลิต ของฐานหลุมผลิต L33-1 แสดงดังตารางที่ 3-6 และรูปที่ 3-3 ถึงรูปที่ 3-8

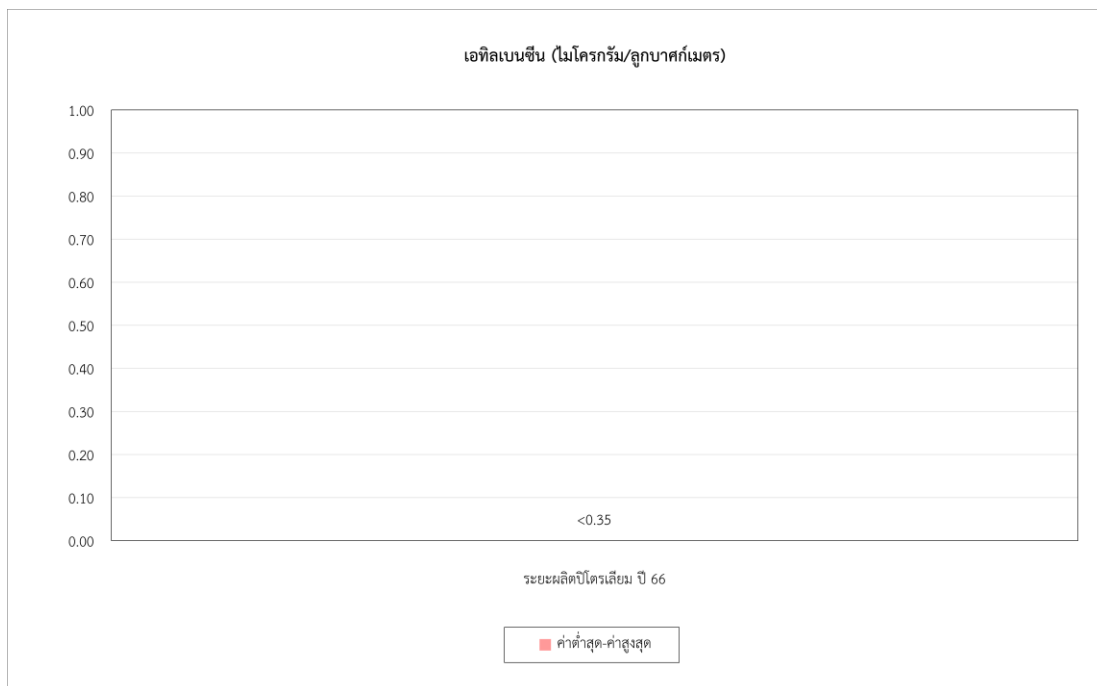
### รูปที่ 3-7 ผลการติดตามตรวจสอบ ของเอทิลเบนซีน

หมายเหตุ: เอทิลเบนซีน ไม่ได้กำหนดค่าในมาตรฐานกำหนดค่าเผื่อความเสี่ยงสำหรับสารอินทรีย์ระเหยง่ายในบรรยากาศโดยทั่วไป

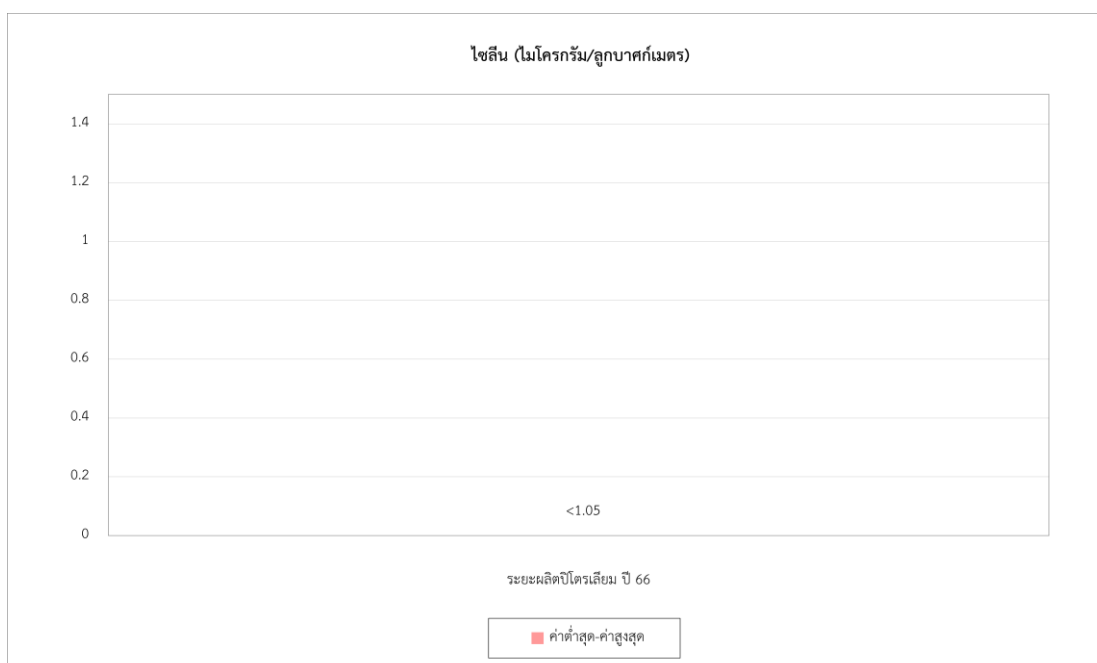
### รูปที่ 3-8 ผลการผลการติดตามตรวจสอบ ของไซลีน

หมายเหตุ: ไซลีน ไม่ได้กำหนดค่าในมาตรฐานกำหนดค่าเผื่อความเสี่ยงสำหรับสารอินทรีย์ระเหยง่ายในบรรยากาศโดยทั่วไป

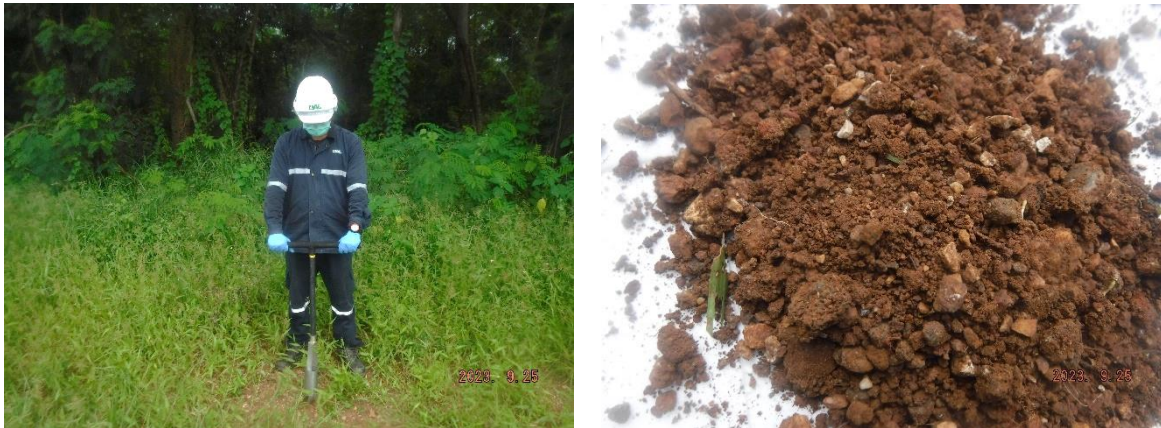
รูปที่ 3-9 การเก็บตัวอย่างดิน บริเวณพื้นที่ฐานหลุมผลิต L33-1 เมื่อวันที่ 25 กันยายน พ.ศ. 2566

สถานี L331-S1

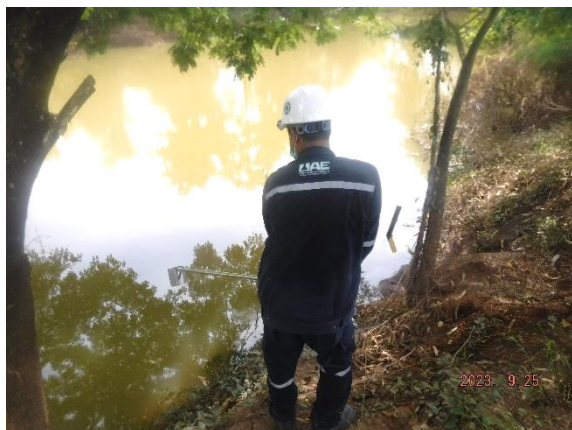
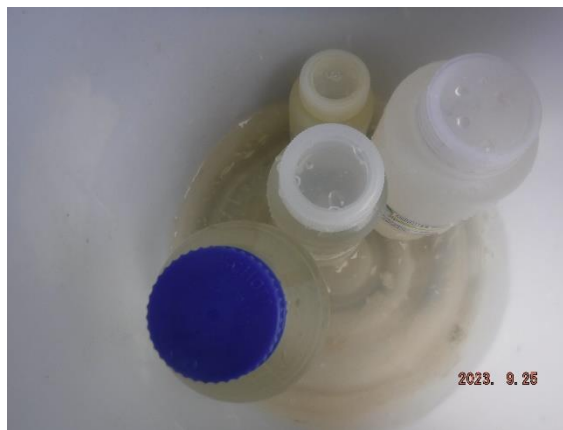
รูปที่ 3-12 การเก็บตัวอย่างน้ำผิวดิน ของฐานหลุมผลิต L33-1 ในระยะผลิต วันที่ 25 กันยายน พ.ศ. 2566

L33-1 SWa

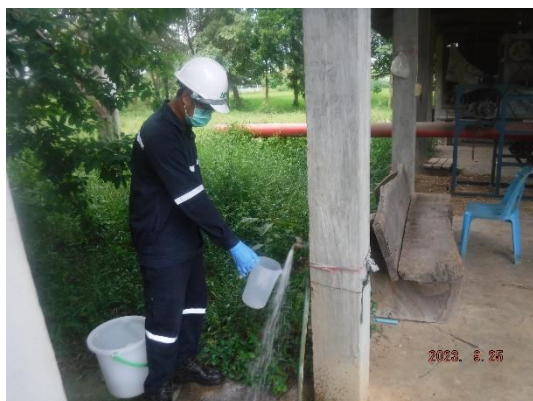
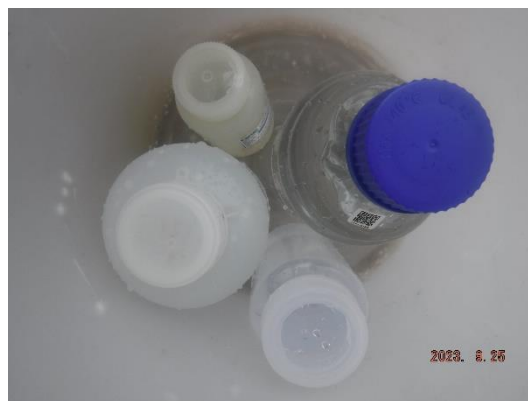
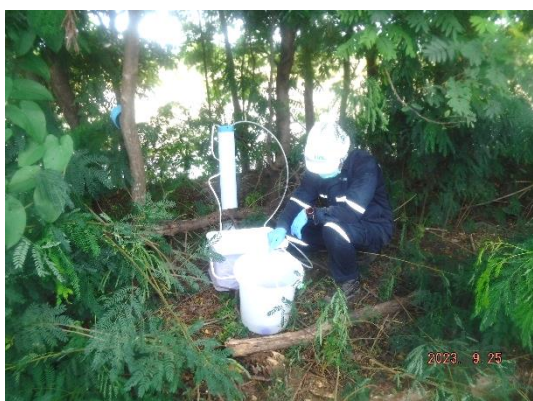
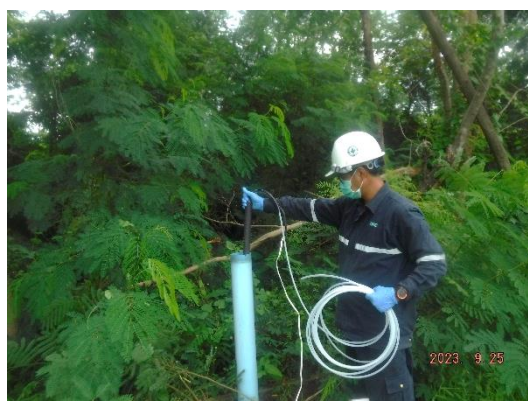
รูปที่ 3-29 การเก็บตัวอย่างน้ำใต้ดินของฐานหลุมผลิต L33-1 ในระยะผลิต วันที่ 25 กันยายน พ.ศ. 2566

บ้านโคกปรือ (L33-GW1)

บ่อสังเกตการณ์ที่ 1 ของฐานหลุมผลิต L33-1  
(MWL331-1)

บ่อสังเกตการณ์ที่ 2 ของฐานหลุมผลิต L33-1  
(MWL331-2)

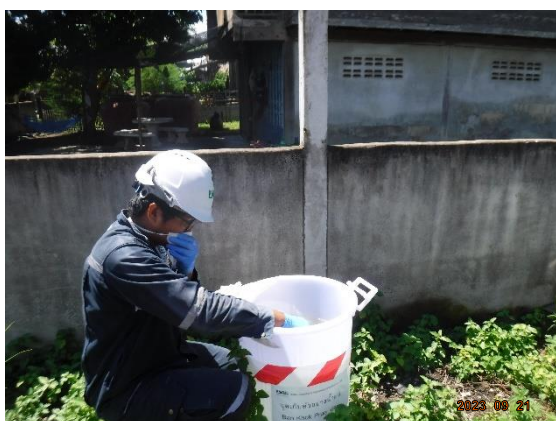
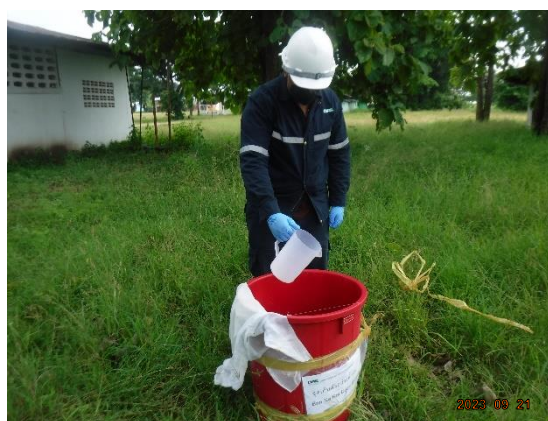
รูปที่ 3-46 สถานีติดตามตรวจสอบคุณภาพน้ำฝนในระยะผลิต ของฐานหลุมผลิต L33-1

บ้านโคกปรือ (Rainwater 1)

บ้านนาไร่เดียว (Rainwater 2)

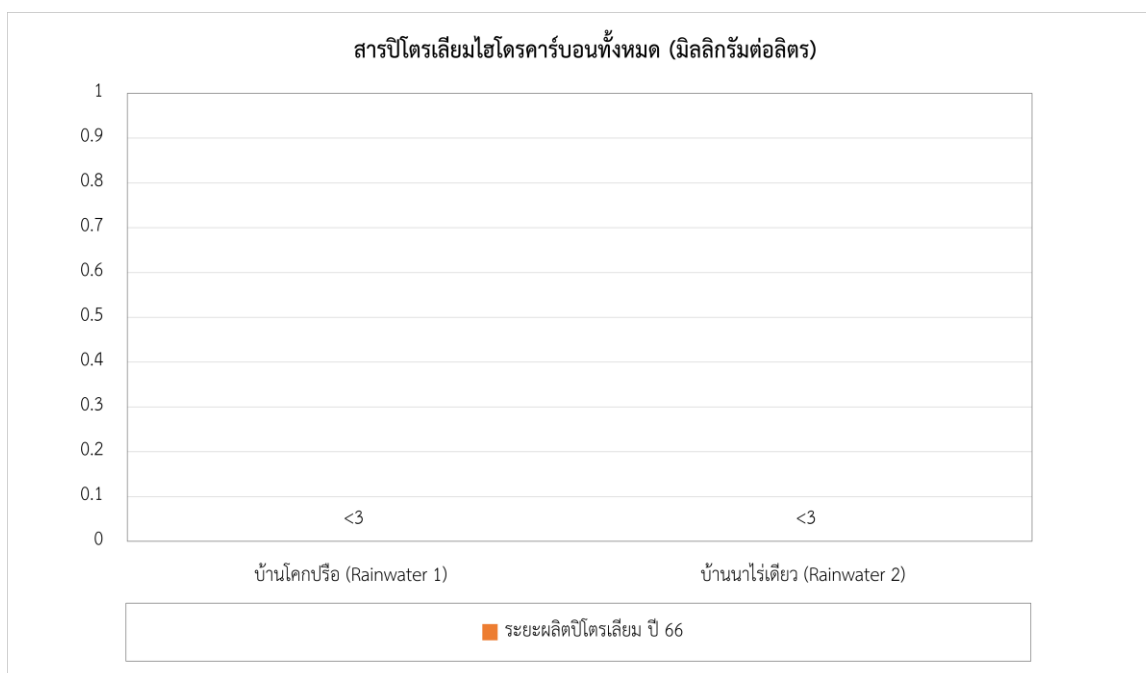
**รูปที่ 3-50 ผลการติดตามตรวจสอบค่าสารปิโตรเลียมไฮโดรคาร์บอนทั้งหมดของน้ำฝน  
ของพื้นที่ฐานหลุมผลิต L33-1**

หมายเหตุ: ค่าสารปิโตรเลียมไฮโดรคาร์บอนทั้งหมด ไม่ได้กำหนดค่าในมาตรฐานคุณภาพน้ำผิวดิน

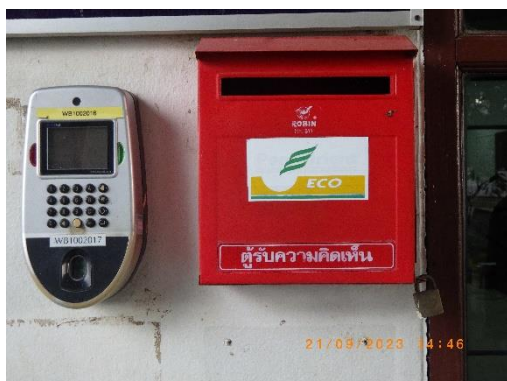
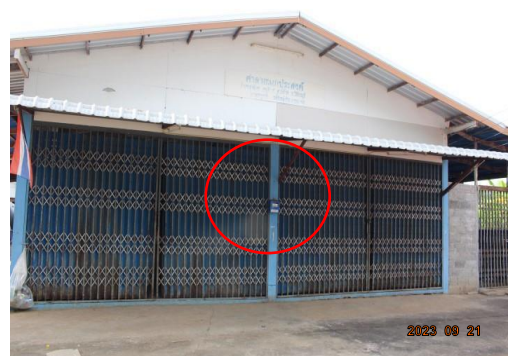
รูปที่ 3-63 กล่องรับเรื่องร้องเรียนและข้อกังวลใจ

การติดตามตรวจสอบเรื่องข้อร้องเรียนทาง อีโค ได้จัดเตรียมกล่องรับเรื่องร้องเรียน และข้อกังวลใจที่เกิดขึ้นในชุมชน และบริเวณด้านหน้าสำนักงานของโครงการใน อ.วิเชียรบุรี จ.เพชรบูรณ์ ตัวอย่างดังรูปที่ 3-63 เพื่อรับเรื่องร้องเรียนที่อาจเกิดขึ้นจากการดำเนินงานของโครงการ

บริเวณสำนักงานวิเชียรบุรี

บริเวณชุมชน
