ผลการติดตามตรวจสอบการปฏิบัติตามมาตรการป้องกัน  
และแก้ไขผลกระทบสิ่งแวดล้อม  
และมาตรการติดตามตรวจสอบคุณภาพของสิ่งแวดล้อม

ผลการติดตามตรวจสอบการปฏิบัติตามมาตรการป้องกันและแก้ไขผลกระทบสิ่งแวดล้อม และมาตรการติดตามตรวจสอบคุณภาพของสิ่งแวดล้อม (ระยะดำเนินการ) โครงการ บ้านนาวงศ์ เดือนมกราคม - มิถุนายน 2566

| รูปที่ 2-1 การปฏิบัติตามมาตรการป้องกันและแก้ไขผลกระทบสิ่งแวดล้อม | | |

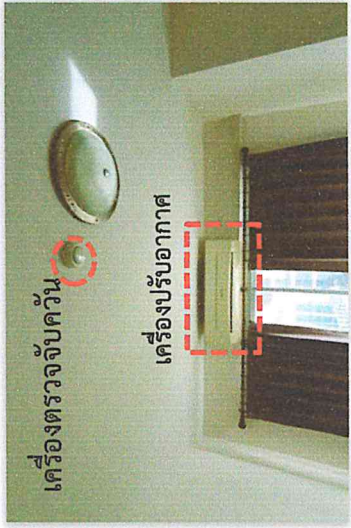
| <p>ม่านป้องกันแสงแดด</p> | <p>ประชาสัมพันธ์</p> | <p>ป้ายงดสูบบุหรี่</p> |

| มาตรการป้องกันและแก้ไขผลกระทบสิ่งแวดล้อม | | ผลการปฏิบัติตามมาตรการฯ | ปัญหา และ/หรือ ข้อเสนอแนะ | สิ่งอ้างอิง |
|---|---|---|---|---|
| - ติดตั้งม่านหรือวัสดุป้องกันแสงแดด เพื่อลดค่าปริมาณความร้อน จากรังสีความร้อนของดวงอาทิตย์แผ่เข้ามาในห้องพักอาศัย | ✓ | - | - | รูปที่ 2-1 |

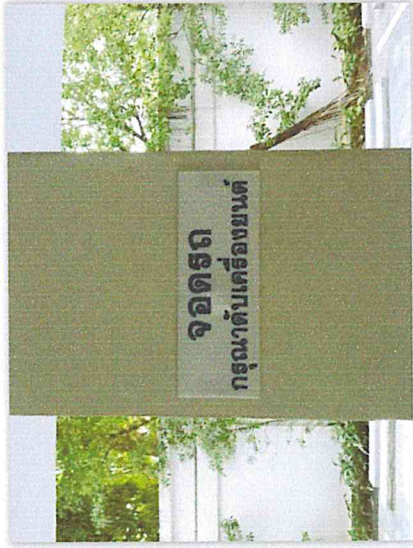
| <p>ป้ายจุดตรวจรถกลุ่มดับเครื่องยนต์</p> | <p>ป้ายจุดรวมพล</p> | <p>ป้ายจำกัดความเร็วรถ</p> |

| มาตรการป้องกันและแก้ไขผลกระทบสิ่งแวดล้อม | ผลการปฏิบัติตามมาตรการฯ | ปัญหา และ/หรือ ข้อเสนอแนะ | สิ่งอ้างอิง |
|---|---|---|---|
| 1) คุณภาพอากาศ<br>- ติดตั้งป้ายเตือนให้ดับเครื่องยนต์ในขณะที่มีการจอดรถ | ✓ | - ติดป้ายเตือนดับเครื่องยนต์ในลานจอดรถ | รูปที่ 2-1 |

| มาตรการป้องกันและแก้ไขผลกระทบสิ่งแวดล้อม | ผลการปฏิบัติตามมาตรการฯ | ปัญหา และ/หรือ ข้อเสนอแนะ | สิ่งอ้างอิง |
|---|---|---|---|
| - ติดตั้งป้ายเตือนให้ดับเครื่องยนต์ในขณะที่มีการจอดรถ | ✓ | - โครงการได้ติดตั้งป้ายเตือนให้ดับเครื่องยนต์ขณะจอดรถ | รูปที่ 2-1 |

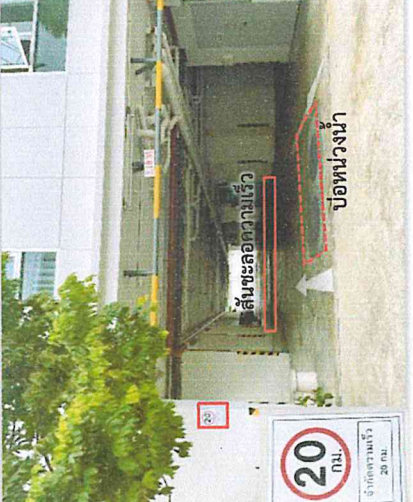
| มาตรการป้องกันและแก้ไขผลกระทบสิ่งแวดล้อม | ผลการปฏิบัติตามมาตรการฯ | ปัญหา และ/หรือ ข้อเสนอแนะ | สิ่งอ้างอิง |
|---|---|---|---|
| - กำหนดให้ใช้ปรอทภายในโครงการด้วยความเร็วไม่เกิน 20 กม./ชม. เพื่อลดผลกระทบจากเสียงวิ่งของรถยนต์ | ✓ | - ติดป้ายจำกัดความเร็วไม่เกิน 20 กม./ชม | รูปที่ 2-1 |

| มาตรการป้องกันและแก้ไขผลกระทบสิ่งแวดล้อม | ผลการปฏิบัติตามมาตรการฯ | ปัญหา และ/หรือ ข้อเสนอแนะ | สิ่งอ้างอิง |
|---|---|---|---|
| - จำกัดความเร็วของรถยนต์ภายในโครงการ โดยการติดป้ายจำกัดความเร็วของรถยนต์ เพื่อเพิ่มความปลอดภัยด้านการจราจร และลดผลกระทบด้านเสียงที่อาจก่อให้เกิดความเดือดร้อนรำคาญต่อผู้พักอาศัยภายในโครงการและชุมชนใกล้เคียง | ✓ | - มีป้ายจำกัดความเร็วของรถยนต์ภายในโครงการ | รูปที่ 2-1 |

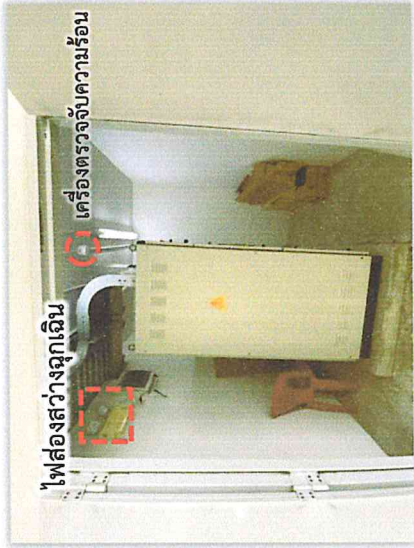
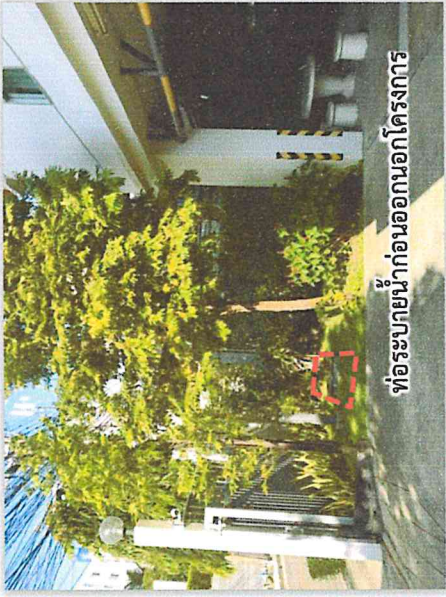
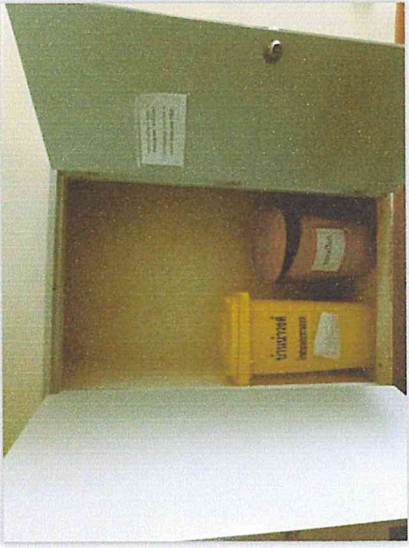
| รูปที่ 2-2 การปฏิบัติตามมาตรการติดตามตรวจสอบผลกระทบสิ่งแวดล้อม | | |

| ดัชนีผลกระทบสิ่งแวดล้อม | บริเวณที่ตรวจสอบ | พารามิเตอร์ | ความถี่ในการตรวจวัด | ผลการปฏิบัติตามมาตรการฯ | สิ่งที่อ้างอิง |
|---|---|---|---|---|---|
| 7. น้ำใช้ | - เส้นท่อประปาของโครงการ | การแตก รั่ว ซึม หรือการชำรุดของ<br>ท่อประปา | 1 เดือนต่อครั้ง | - ได้ตรวจสอบมิเตอร์น้ำและเดินสำรวจ<br>ตามแนวเส้นท่อ ไม่พบรอยแตก รั่ว ซึม<br>ที่แสดงอาการชำรุดของเส้นท่อประปา | รูปที่ 2-2 |
| 8. การใช้ไฟฟ้า | - ระบบไฟฟ้า และอุปกรณ์<br>ไฟฟ้าของโครงการ | การชำรุดของระบบไฟฟ้าและระบบ<br>การเดินสายไฟฟ้าในโครงการ | 1 เดือนต่อครั้ง | โครงการฯ ได้ตรวจสอบด้วยอุปกรณ์<br>ทดสอบไฟฟ้า รั่ว และอุปกรณ์ไฟฟ้า<br>ภายในโครงการ ไม่พบร่องรอยการ<br>ชำรุดแต่อย่างใด | รูปที่ 2-2 |
