ผลการติดตามตรวจสอบการปฏิบัติตามมาตรการป้องกัน  
และแก้ไขผลกระทบสิ่งแวดล้อม  
และมาตรการติดตามตรวจสอบคุณภาพของสิ่งแวดล้อม

ผลการติดตามตรวจสอบการปฏิบัติตามมาตรการป้องกันและแก้ไขผลกระทบสิ่งแวดล้อม และมาตรการติดตามตรวจสอบคุณภาพของสิ่งแวดล้อม (ระยะดำเนินการ) โครงการ ป.ศรีภุช แมนชั่น ประจำเดือนมกราคม - มิถุนายน 2566

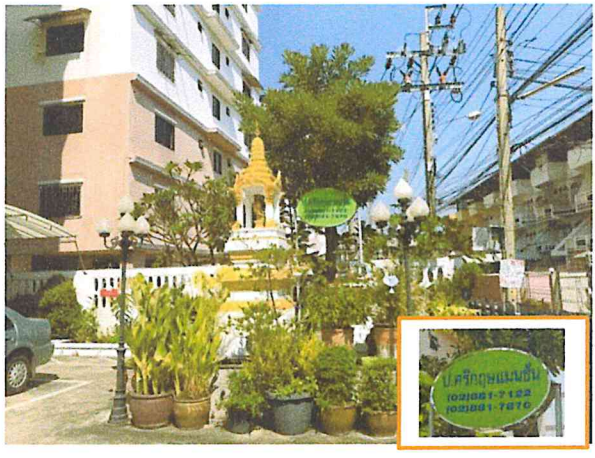
| <p>รูปที่ 2-1 ป้ายชื่อโครงการ</p> | <p>รูปที่ 2-2 ทางเข้าโครงการ</p> | <p>รูปที่ 2-3 สำนักงาน</p> |

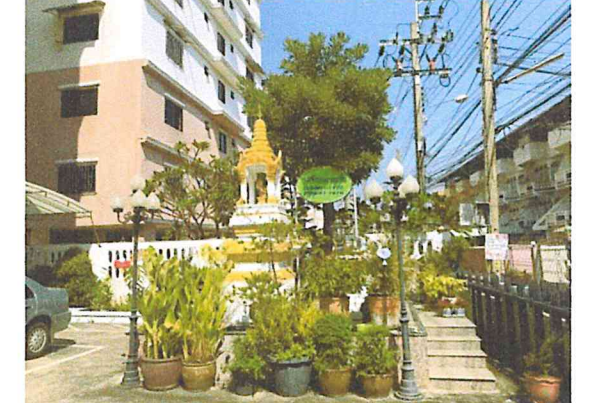
| <p>รูปที่ 2-4 ป้ายชื่อโครงการและพื้นที่สีเขียว</p> | <p>รูปที่ 2-5 สันชะลอความเร็ว</p> | <p>รูปที่ 2-6 ท่อระบายน้ำก่อนออกนอกโครงการ</p> |

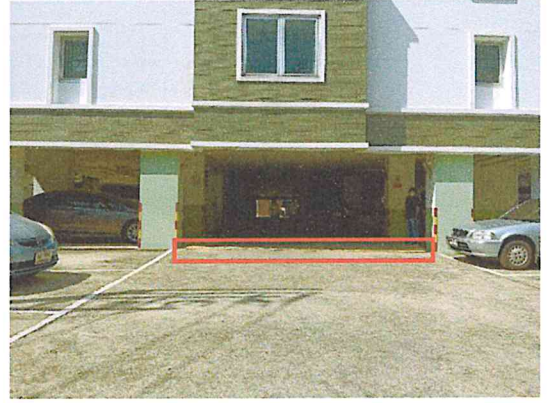
| มาตรการป้องกันและแก้ไขผลกระทบสิ่งแวดล้อม | ผลการปฏิบัติตามมาตรการฯ | | ปัญหา และ/หรือ ข้อเสนอแนะ | สิ่งอ้างอิง |
|---|---|---|---|---|
| - ติดป้ายจำกัดความเร็วของรถยนต์และจัดทำสัญญาณภายในโครงการเป็นระยะ ๆ เพื่อลดผลกระทบด้านเสียง | ✓ | จัดทำสัญญาณภายในโครงการเป็นระยะ ๆ เพื่อลดผลกระทบด้านเสียง | - | รูปที่ 2-5 |

| มาตรการป้องกันและแก้ไขผลกระทบสิ่งแวดล้อม | | ผลการปฏิบัติตามมาตรการฯ | ปัญหา และ/หรือ ข้อเสนอแนะ | สิ่งอ้างอิง |
|---|---|---|---|---|
| 4) จัดทำสัญญาณภายในโครงการทุก ๆ ระยะ 30 ม. และบริเวณทาง เข้า-ออกโครงการ เพื่อชะลอความเร็วรถยนต์ที่สัญจรในโครงการ ช่วยป้องกันอุบัติเหตุที่อาจเกิดขึ้นได้ | ✓ | จัดทำสัญญาณภายในโครงการทุก ๆ ระยะ 30 ม. และบริเวณทางเข้า-ออกโครงการ | - | รูปที่ 2-5 |

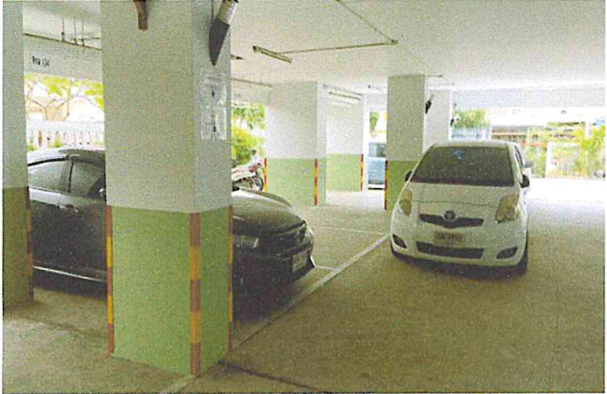
| <p>รูปที่ 2-7 ที่จอดรถภายในโครงการ</p> | <p>รูปที่ 2-8 ที่จอดรถภายนอกโครงการ</p> | <p>รูปที่ 2-9 โต๊ะยามในโครงการ</p> |

| มาตรการป้องกันและแก้ไขผลกระทบสิ่งแวดล้อม | ผลการปฏิบัติตามมาตรการฯ | | ปัญหา และ/หรือ ข้อเสนอแนะ | สิ่งอ้างอิง |
|---|---|---|---|---|
| 3.1 การคมนาคม<br>1) จัดให้มีที่จอดรถอย่างน้อย 41 คัน โดยโครงการได้จัดให้มีที่จอดรถยนต์ภายในโครงการ จำนวน 31 คัน และภายนอกโครงการ 10 คัน ซึ่งที่จอดรถภายนอกโครงการห่างจากโครงการ 50 เมตร ทั้งนี้โครงการได้จัดให้มีที่จอดรถยนต์ให้สอดคล้องกับพื้นที่ใช้สอยของอาคารและกฎหมายที่เกี่ยวข้องตามพื้นที่อาคารขนาดใหญ่ | ✓ | จัดให้มีที่จอดรถอย่างน้อย 41 คัน โดยโครงการได้จัดให้มีที่จอดรถยนต์ภายในโครงการ จำนวน 31 คัน และภายนอกโครงการ 10 คัน | - | รูปที่ 2-7<br>ถึงรูปที่ 2-8 |

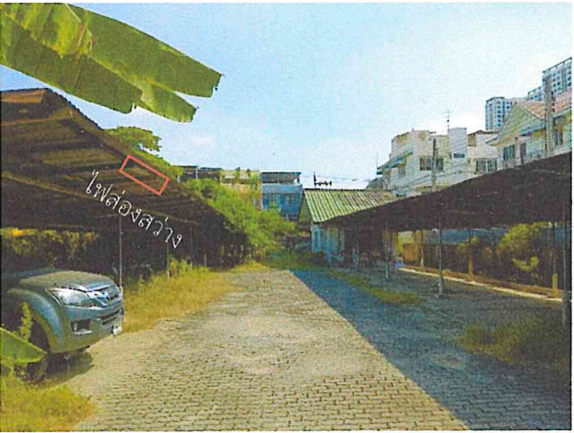
| มาตรการป้องกันและแก้ไขผลกระทบสิ่งแวดล้อม | | ผลการปฏิบัติตามมาตรการฯ | ปัญหา และ/หรือ ข้อเสนอแนะ | สิ่งอ้างอิง |
|---|---|---|---|---|
| 10) จัดให้มีระบบไฟฟ้าแสงสว่างบริเวณที่จอดรถภายนอกโครงการ และระยะทาง 50 เมตร จากโครงการถึงที่จอดรถภายนอกโครงการ | ✓ | จัดให้มีระบบไฟฟ้าแสงสว่างภายนอกโครงการ | - | รูปที่ 2-8 |

| มาตรการป้องกันและแก้ไขผลกระทบสิ่งแวดล้อม | ผลการปฏิบัติตามมาตรการฯ | ปัญหา และ/หรือ ข้อเสนอแนะ | สิ่งอ้างอิง |
|---|---|---|---|
| 6) ล้างทำความสะอาดห้องพักมูลฝอยและถังขยะอย่างน้อยสัปดาห์ละ 1 ครั้ง เพื่อป้องกันการเกิดกลิ่นเหม็นอันเนื่องมาจากการหมักหมมของขยะและเป็นการป้องกันแมลงวันหรือสัตว์พาหะนำโรคอื่น ๆ มาใช้แหล่งเพาะพันธุ์ โดยน้ำจากการชะล้างจะถูกรวบรวมเข้าระบบบำบัดน้ำเสียของโครงการ | ✓ - แม่บ้านของโครงการเป็นผู้ล้างทำความสะอาด ถังขยะอย่างน้อยสัปดาห์ละ 1 ครั้ง<br>- ขยะมูลฝอยทางเขตบางพลัดจะมีรถขยะมาดำเนินการเก็บมูลฝอยทุกวัน | - | รูปที่ 2-8 |

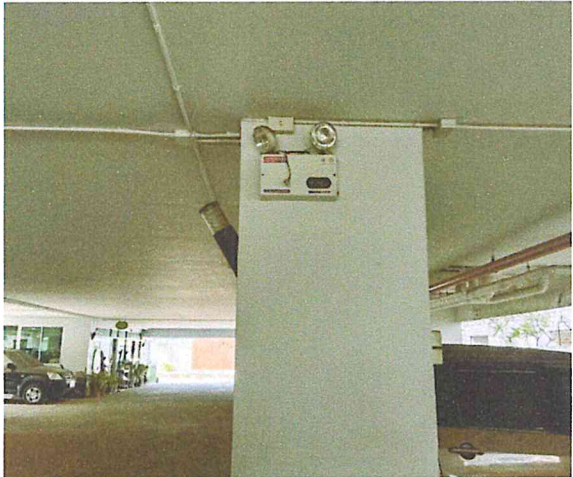
| <p>รูปที่ 2-10 ไฟส่องสว่างบริเวณที่จอดรถ</p> | <p>รูปที่ 2-11 ตู้ FHC บริเวณลานจอดรถภายในโครงการ</p> | <p>รูปที่ 2-12 ลิฟท์โดยสาร</p> |

| มาตรการป้องกันและแก้ไขผลกระทบสิ่งแวดล้อม | | ผลการปฏิบัติตามมาตรการฯ | ปัญหา และ/หรือ ข้อเสนอแนะ | สิ่งอ้างอิง |
|---|---|---|---|---|
| 9) จัดให้มีระบบไฟฟ้าแสงสว่างบริเวณทางเข้า-ออกโครงการ | ✓ | จัดให้มีระบบไฟฟ้าแสงสว่างบริเวณทางเข้า-ออกโครงการ | - | รูปที่ 2-10 |

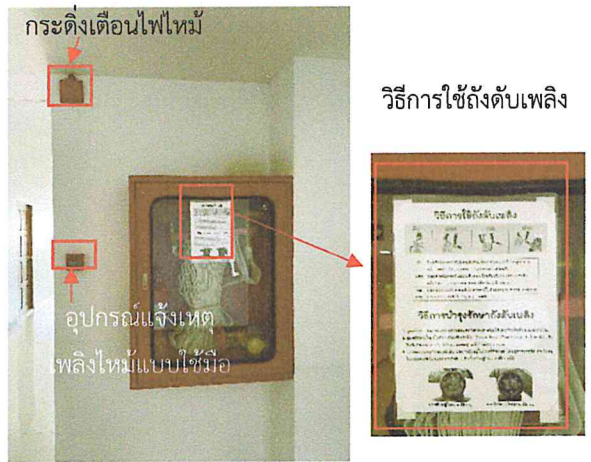
| <p>รูปที่ 2-13 ตู้ FHC บริเวณห้องพัก</p> | <p>รูปที่ 2-14 อุปกรณ์อัคคีภัย</p> | <p>รูปที่ 2-15 ป้ายหนีไฟ</p> |

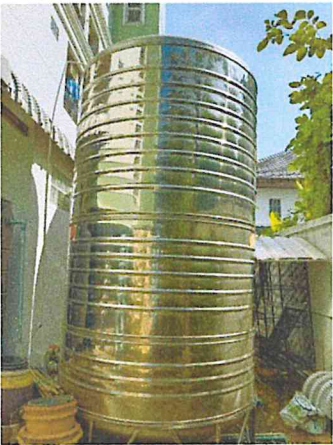
| <p>รูปที่ 2-16 ถังน้ำใช้ในโครงการ</p> | <p>รูปที่ 2-17 ป้ายบันไดหนีไฟและบันไดหนีไฟ</p> | <p>รูปที่ 2-18 ท่อระบายน้ำภายในโครงการ</p> |

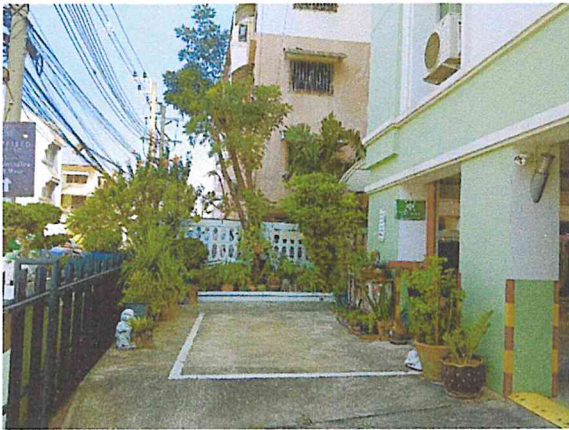
| <p>รูปที่ 2-19 พื้นที่สีเขียวชั้นล่าง</p> | <p>รูปที่ 2-20 พื้นที่สีเขียวดาดฟ้า</p> | <p>รูปที่ 2-21 ป้ายดับรถยนต์ขณะจอด</p> |

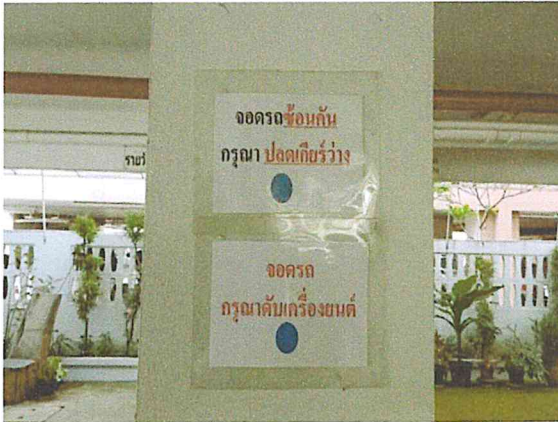
| มาตรการป้องกันและแก้ไขผลกระทบสิ่งแวดล้อม | | ผลการปฏิบัติตามมาตรการฯ | ปัญหา และ/หรือ ข้อเสนอแนะ | สิ่งอ้างอิง |
|---|---|---|---|---|
| 1.3 คุณภาพอากาศ<br>1) ติดป้ายจำกัดความเร็วของรถยนต์และห้ามติดเครื่องยนต์ทิ้งไว้เป็น ระยะ<br>เวลานาน ๆ | ✓ | ติดป้ายเตือนดับเครื่องยนต์ขณะจอดรถยนต์<br>บริเวณลานจอดรถใต้อาคาร | - | รูปที่<br>2-21 |
| 3) ติดตั้งป้ายเตือน “ห้ามติดเครื่องขณะจอดรถ” ในพื้นที่จอดรถของอาคาร<br>และกำชับให้เจ้าหน้าที่ควบคุมดูแลอย่างเคร่งครัด | ✓ | โครงการ ได้ติดตั้งป้ายเตือน “ห้ามติดเครื่องขณะ<br>จอดรถ” ในพื้นที่จอดรถของอาคาร | - | รูปที่<br>2-21 |

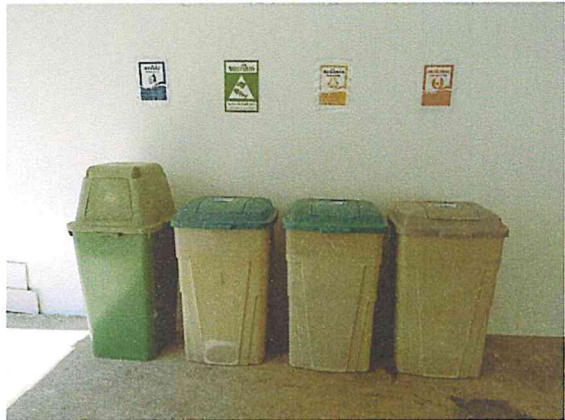
| <p>รูปที่ 2-22 ที่พักมูลฝอยบริเวณชั้นล่าง</p> | <p>รูปที่ 2-23 สายล่อฟ้า</p> | <p>รูปที่ 2-24 ป้ายจุดรวมพล</p> |

| มาตรการป้องกันและแก้ไขผลกระทบสิ่งแวดล้อม | ผลการปฏิบัติตามมาตรการฯ | ปัญหา และ/หรือ ข้อเสนอแนะ | สิ่งอ้างอิง |
|---|---|---|---|
| 5) จัดให้มีพื้นที่สำหรับวางขยะเปียก ขยะแห้ง ขยะอันตราย และขยะ Recycle ภายในห้องพักมูลฝอยและติดป้ายให้ชัดเจน เพื่อความสะดวกในการเก็บขยะของเจ้าหน้าที่จากสำนักงานเขตบางพลัด | ✓ โครงการฯ จัดให้มีพื้นที่สำหรับวางขยะเปียก ขยะแห้ง ขยะอันตราย และขยะ Recycle ภายนอก และในห้องพักมูลฝอยและติดป้ายชัดเจน | - | รูปที่ 2-22 |

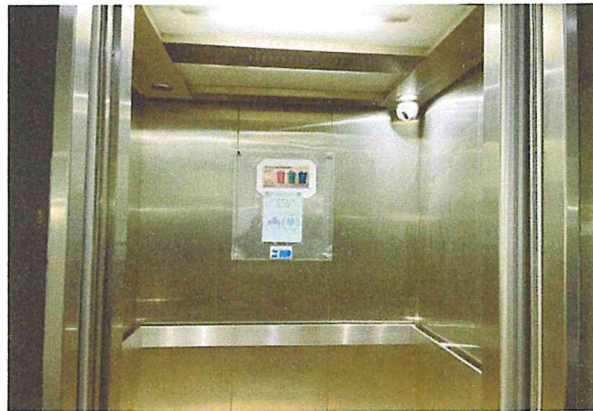
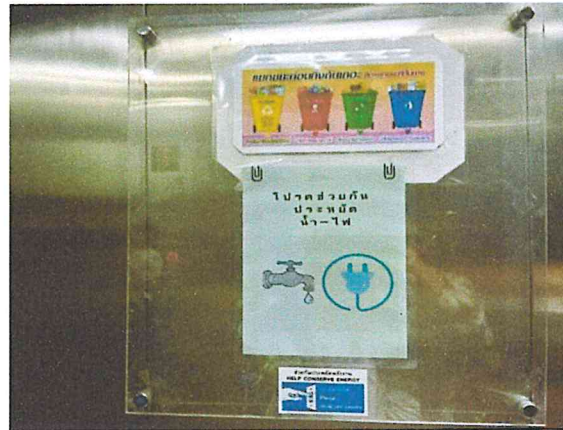
รูปที่ 2-25 ป้ายประหยัดน้ำประหยัดไฟ

| มาตรการป้องกันและแก้ไขผลกระทบสิ่งแวดล้อม | ผลการปฏิบัติตามมาตรการฯ | | ปัญหา และ/หรือ ข้อเสนอแนะ | สิ่งอ้างอิง |
|---|---|---|---|---|
| 2) ส่งเสริมและประชาสัมพันธ์ให้มีการประหยัดน้ำแก่ผู้พักอาศัยและพนักงานประจำโครงการ | ✓ | ติดป้ายประชาสัมพันธ์ประหยัดน้ำในลิฟท์โดยสาร | - | รูปที่ 2-25 ถึง<br>รูปที่ 2-26 |

| มาตรการป้องกันและแก้ไขผลกระทบสิ่งแวดล้อม | | ผลการปฏิบัติตามมาตรการฯ | ปัญหา และ/หรือ ข้อเสนอแนะ | สิ่งอ้างอิง |
|---|---|---|---|---|
| 3. รณรงค์ให้ผู้อยู่อาศัยในอาคารมีการใช้ไฟฟ้าอย่างประหยัด | ✓ | ติดป้ายประหยัดน้ำประหยัดไฟในห้องโดยสารลิฟท์ | - | รูปที่ 2-25 ถึงรูปที่ 2-26 |

| มาตรการป้องกันและแก้ไขผลกระทบสิ่งแวดล้อม | | ผลการปฏิบัติตามมาตรการฯ | ปัญหา และ/หรือ ข้อเสนอแนะ | สิ่งอ้างอิง |
|---|---|---|---|---|
| 3.4 การใช้น้ำ<br>1) จัดให้มีน้ำใช้อย่างเพียงพอ | ✓ | มีป้ายเตือนประหยัดน้ำติดประกาศภายในลิฟท์โดยสาร | - | รูปที่ 2-25 ถึง รูปที่ 2-26 |

| มาตรการป้องกันและแก้ไขผลกระทบสิ่งแวดล้อม | ผลการปฏิบัติตามมาตรการฯ | | ปัญหา และ/หรือ ข้อเสนอแนะ | สิ่งอ้างอิง |
|---|---|---|---|---|
| 3) จัดให้มีการรณรงค์ให้ผู้พักอาศัยภายในโครงการประหยัดน้ำ โดยวิธีการต่าง ๆ อย่างสม่ำเสมอและต่อเนื่อง | ✓ | ป้ายเตือนประหยัดน้ำติดประกาศภายในลิฟท์โดยสาร | - | รูปที่ 2-25 ถึงรูปที่ 2-26 |

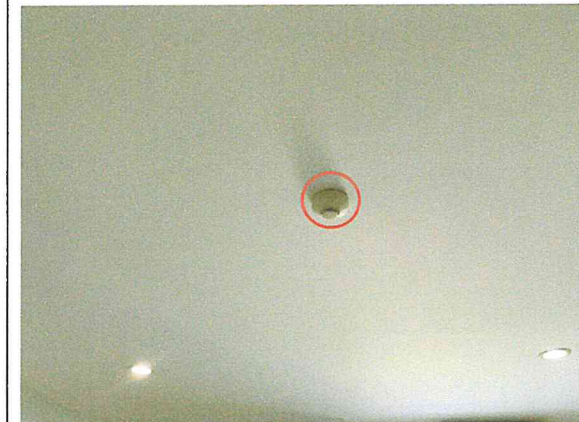
รูปที่ 2-27 เครื่องตรวจจับควัน (Smoke Detector)

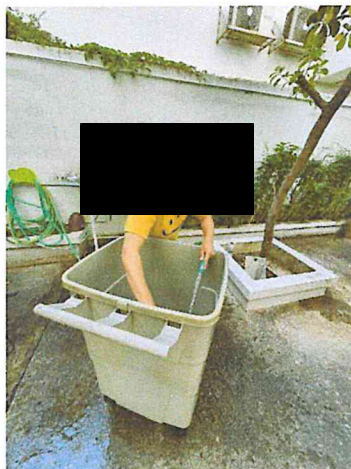
รูปที่ 2-28 ล้างถังขยะภายในโครงการ

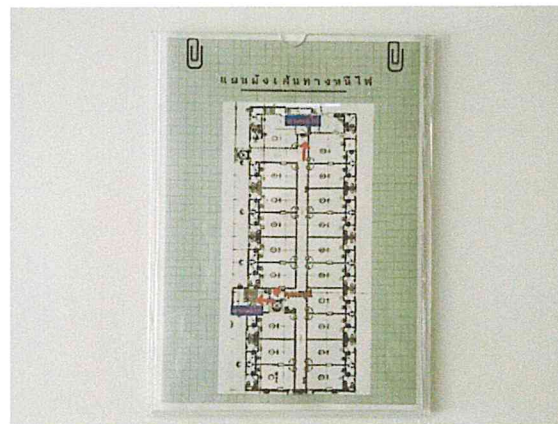
รูปที่ 2-29 ป้ายเส้นทางหนีไฟ

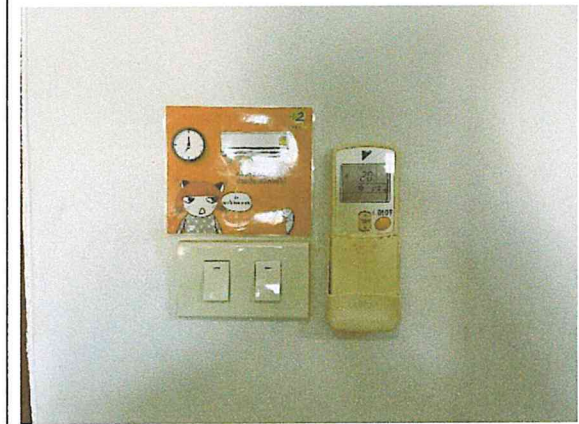
รูปที่ 2-30 ป้ายประหยัดแอร์ภายในห้องพัก

| มาตรการป้องกันและแก้ไขผลกระทบสิ่งแวดล้อม | | ผลการปฏิบัติตามมาตรการฯ | ปัญหา และ/หรือ ข้อเสนอแนะ | สิ่งอ้างอิง |
|---|---|---|---|---|
| 3) ใช้งานระบบปรับอากาศอย่างถูกวิธี และบำรุงรักษาระบบปรับอากาศ<br>อย่างสม่ำเสมอ | ✓ | ในห้องพัก มีคู่มือการใช้เครื่องปรับอากาศ | - | รูปที่<br>2-30 |

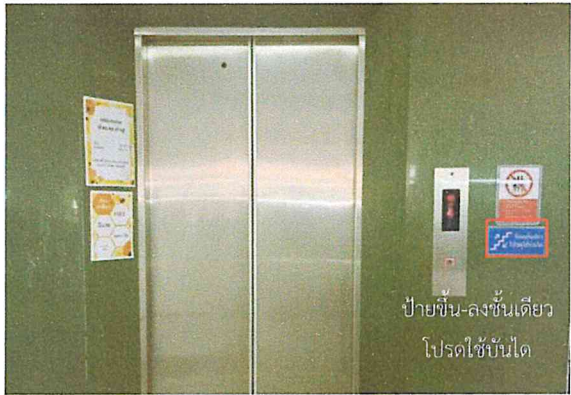
| <p>รูปที่ 2-31 ป้ายห้ามใช้ลิฟท์ขณะเกิดเพลิงไหม้</p> | <p>รูปที่ 2-32 ภาพขยายป้ายห้ามใช้ลิฟท์ขณะเกิดเพลิงไหม้</p> | <p>รูปที่ 2-33 ป้ายงดสูบบุหรี่ภายในห้องพัก</p> |

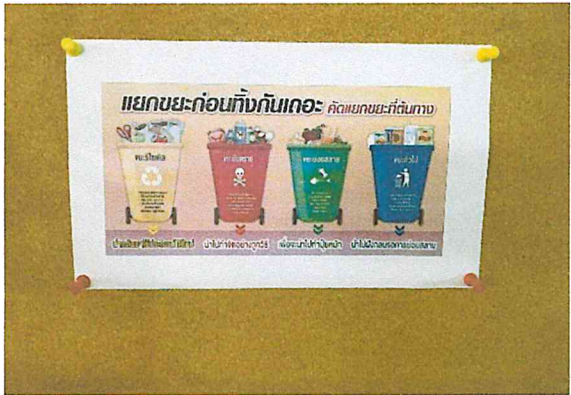
| <p>รูปที่ 2-34 ป้ายคัดแยกขยะ</p> | <p>รูปที่ 2-35 ป้ายรณรงค์ปลูกต้นไม้</p> | <p>รูปที่ 2-36 ป้ายห้ามจอดรถทางเข้า-ออก<br/>โครงการ</p> |

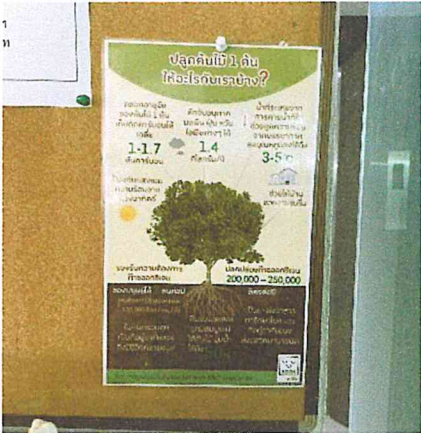
| มาตรการป้องกันและแก้ไขผลกระทบสิ่งแวดล้อม | | ผลการปฏิบัติตามมาตรการฯ | ปัญหา และ/หรือ ข้อเสนอแนะ | สิ่งอ้างอิง |
|---|---|---|---|---|
| 2) แนะนำให้ผู้พักอาศัยในโครงการปลุกต้นไม้ บริเวณริมระเบียงห้องพัก เพื่อ<br>ช่วยลดปริมาณความร้อน/ลม ที่ถูกระบายออกมาจากระบบปรับอากาศ | ✓ | ติดป้ายณรงค์ให้ปลุกต้นไม้ริมระเบียง ที่บอร์ด<br>ประชาสัมพันธ์ด้านหน้าอาคาร | - | รูปที่<br>2-35 |

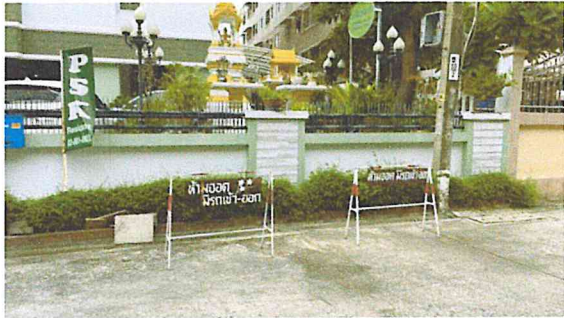
| มาตรการป้องกันและแก้ไขผลกระทบสิ่งแวดล้อม | | ผลการปฏิบัติตามมาตรการฯ | ปัญหา และ/หรือ ข้อเสนอแนะ | สิ่งอ้างอิง |
|---|---|---|---|---|
| 3) ติดป้ายสัญญาณจราจรตลอดแนวถนนภายในโครงการ ได้แก่ ป้ายจำกัดความเร็วของรถยนต์ให้ใช้ความเร็วไม่เกิน 30 กม./ชั่วโมง และป้ายห้ามจอดตลอดแนวถนนสายหลักที่ใช้เข้า-ออกโครงการ | ✓ | ติดป้ายสัญญาณจราจร และป้ายห้ามจอดตลอดแนวถนนสายหลักที่ใช้เข้า-ออกโครงการ | - | รูปที่ 2-36 |

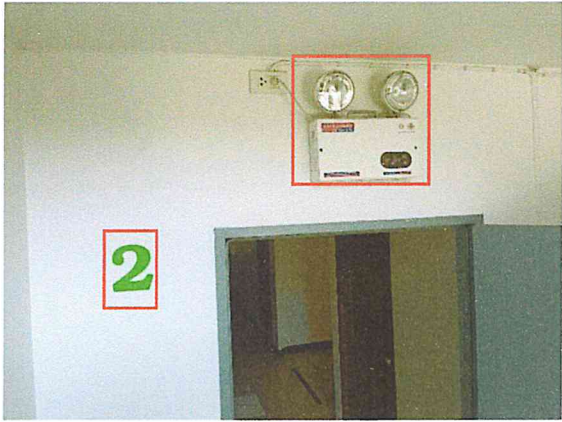
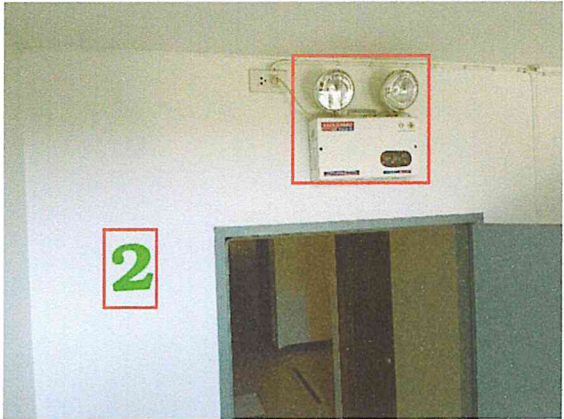
| <p>รูปที่ 2-37 ไฟฉุกเฉินและป้ายบอกชั้นบริเวณทางหนีไฟ</p> | <p>รูปที่ 2-38 ป้ายห้ามจอดตลอดแนว</p> | <p>รูปที่ 2-39 ป้ายกรุณาขับช้าๆ</p> |

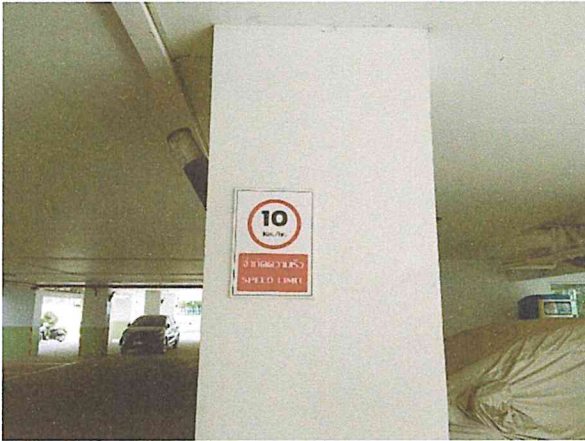
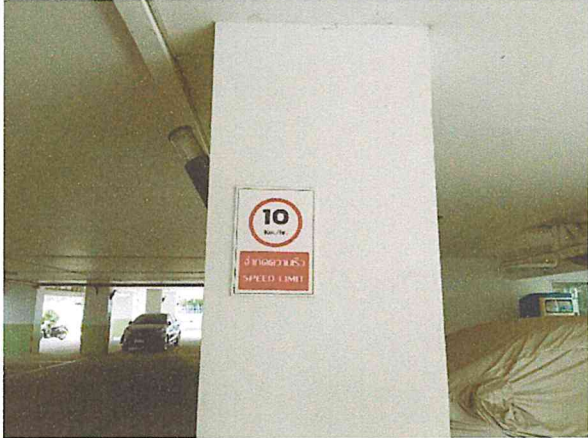
| <p>รูปที่ 2-40 ป้ายจำกัดความเร็วภายในโครงการ</p> | | |

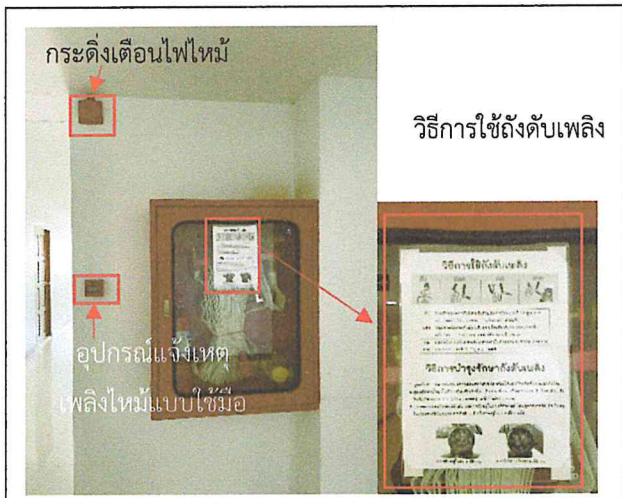
| รูปที่ 2-41 ตู้ FHC บริเวณห้องพัก | รูปที่ 2-42 บันไดหนีไฟ | รูปที่ 2-43 ถังน้ำใช้ภายในโครงการ |

| ดัชนีผลกระทบสิ่งแวดล้อม | บริเวณที่ตรวจสอบ | พารามิเตอร์ | ความถี่ในการตรวจวัด | ผลการปฏิบัติตามมาตรการฯ | สิ่งที่อ้างอิง |
|---|---|---|---|---|---|
| 4. การป้องกันอัคคีภัยและความปลอดภัยในชีวิตและทรัพย์สิน | - ระบบสัญญาณเตือนอัคคีภัย<br>- ป้ายแสดงทางหนีไฟ<br>- ถังเคมีดับเพลิง<br>- สายฉีดน้ำดับเพลิงและตู้เก็บสายฉีด (FHC)<br>- ทางหนีไฟ | - ตรวจสอบการทำงานของอุปกรณ์<br>- อยู่ในสภาพดี เห็นได้ชัดเจน<br>- ตรวจสอบระดับความดันภายในถัง โดยดูจากมาตรวัดความดัน<br>- ตรวจสอบอายุการใช้งานของถัง<br>- สภาพพร้อมใช้งาน | ทุก 3 เดือน<br>ทุก 3 เดือน<br>ทุก 3 เดือน<br><br>ทุก 1 เดือน | - ได้ตรวจสอบจุดตั้งระบบป้องกันอัคคีภัยและระบบสัญญาณเตือนภัยภายในอาคารทุกชั้น เป็นประจำ 1 เดือนและ 3 เดือน | รูปที่ 2-41 |

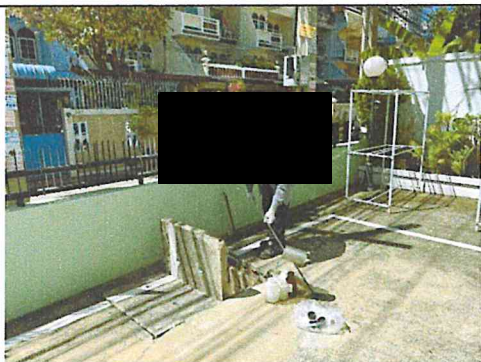
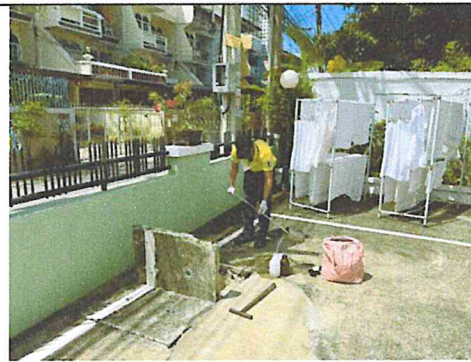
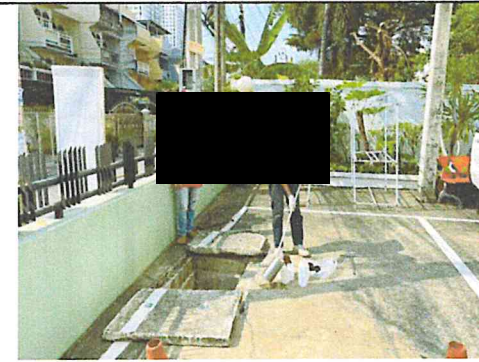
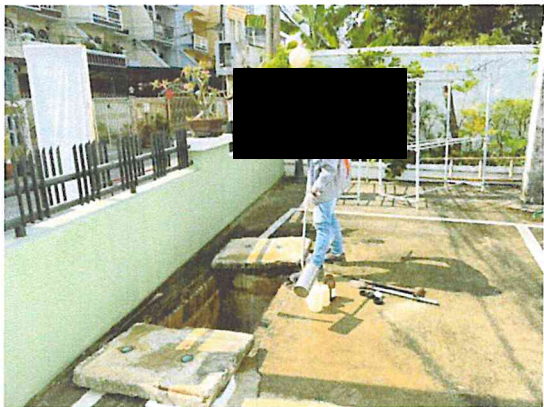
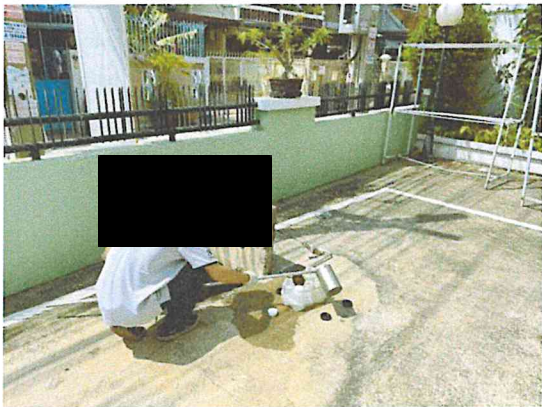
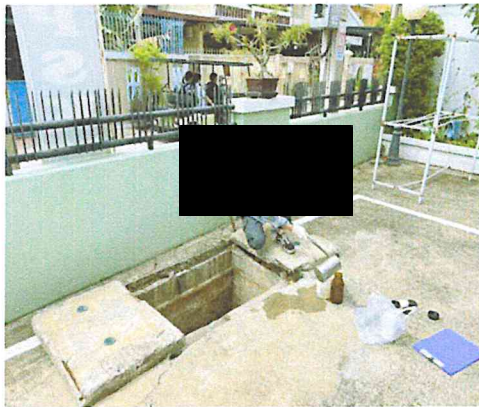
| มาตรการป้องกันและแก้ไขผลกระทบสิ่งแวดล้อม | ผลการปฏิบัติตามมาตรการฯ | | ปัญหา และ/หรือ ข้อเสนอแนะ | สิ่งอ้างอิง |
|---|---|---|---|---|
| 3) จัดให้มีการบำบัดน้ำเสียที่เกิดขึ้นจากโครงการ ให้ได้มาตรฐานคุณภาพน้ำทิ้งจากอาคารประเภท ข. ก่อนระบายลงสู่ระบบระบายน้ำสาธารณะ และควบคุมดูแลการทำงานของระบบบำบัดน้ำเสียของโครงการให้มีประสิทธิภาพตามมาตรฐานการออกแบบ | ✓ | มีการเก็บตัวอย่างคุณภาพน้ำทิ้งไปตรวจวิเคราะห์ระหว่าง เดือนมกราคม-มิถุนายน 2565 ปัจจุบันใช้มาตรฐานคุณภาพน้ำทิ้งจากอาคาร ตามประกาศกระทรวงทรัพยากรธรรมชาติและสิ่งแวดล้อม | - | รูปที่ 2-45 ถึง<br>รูปที่ 2-50 |

รูปที่ 2-45 เก็บตัวอย่างน้ำ วันที่ 28 ม.ค. 66

รูปที่ 2-46 เก็บตัวอย่างน้ำ วันที่ 22 ก.พ.66

รูปที่ 2-47 เก็บตัวอย่างน้ำ วันที่ 22 มี.ค.66

| รูปที่ 2-48 เก็บตัวอย่างน้ำ วันที่ 26 เม.ย.66 | รูปที่ 2-49 เก็บตัวอย่างน้ำ วันที่ 24 พ.ค.66 | รูปที่ 2-50 เก็บตัวอย่างน้ำ วันที่ 26 มิ.ย.66 |

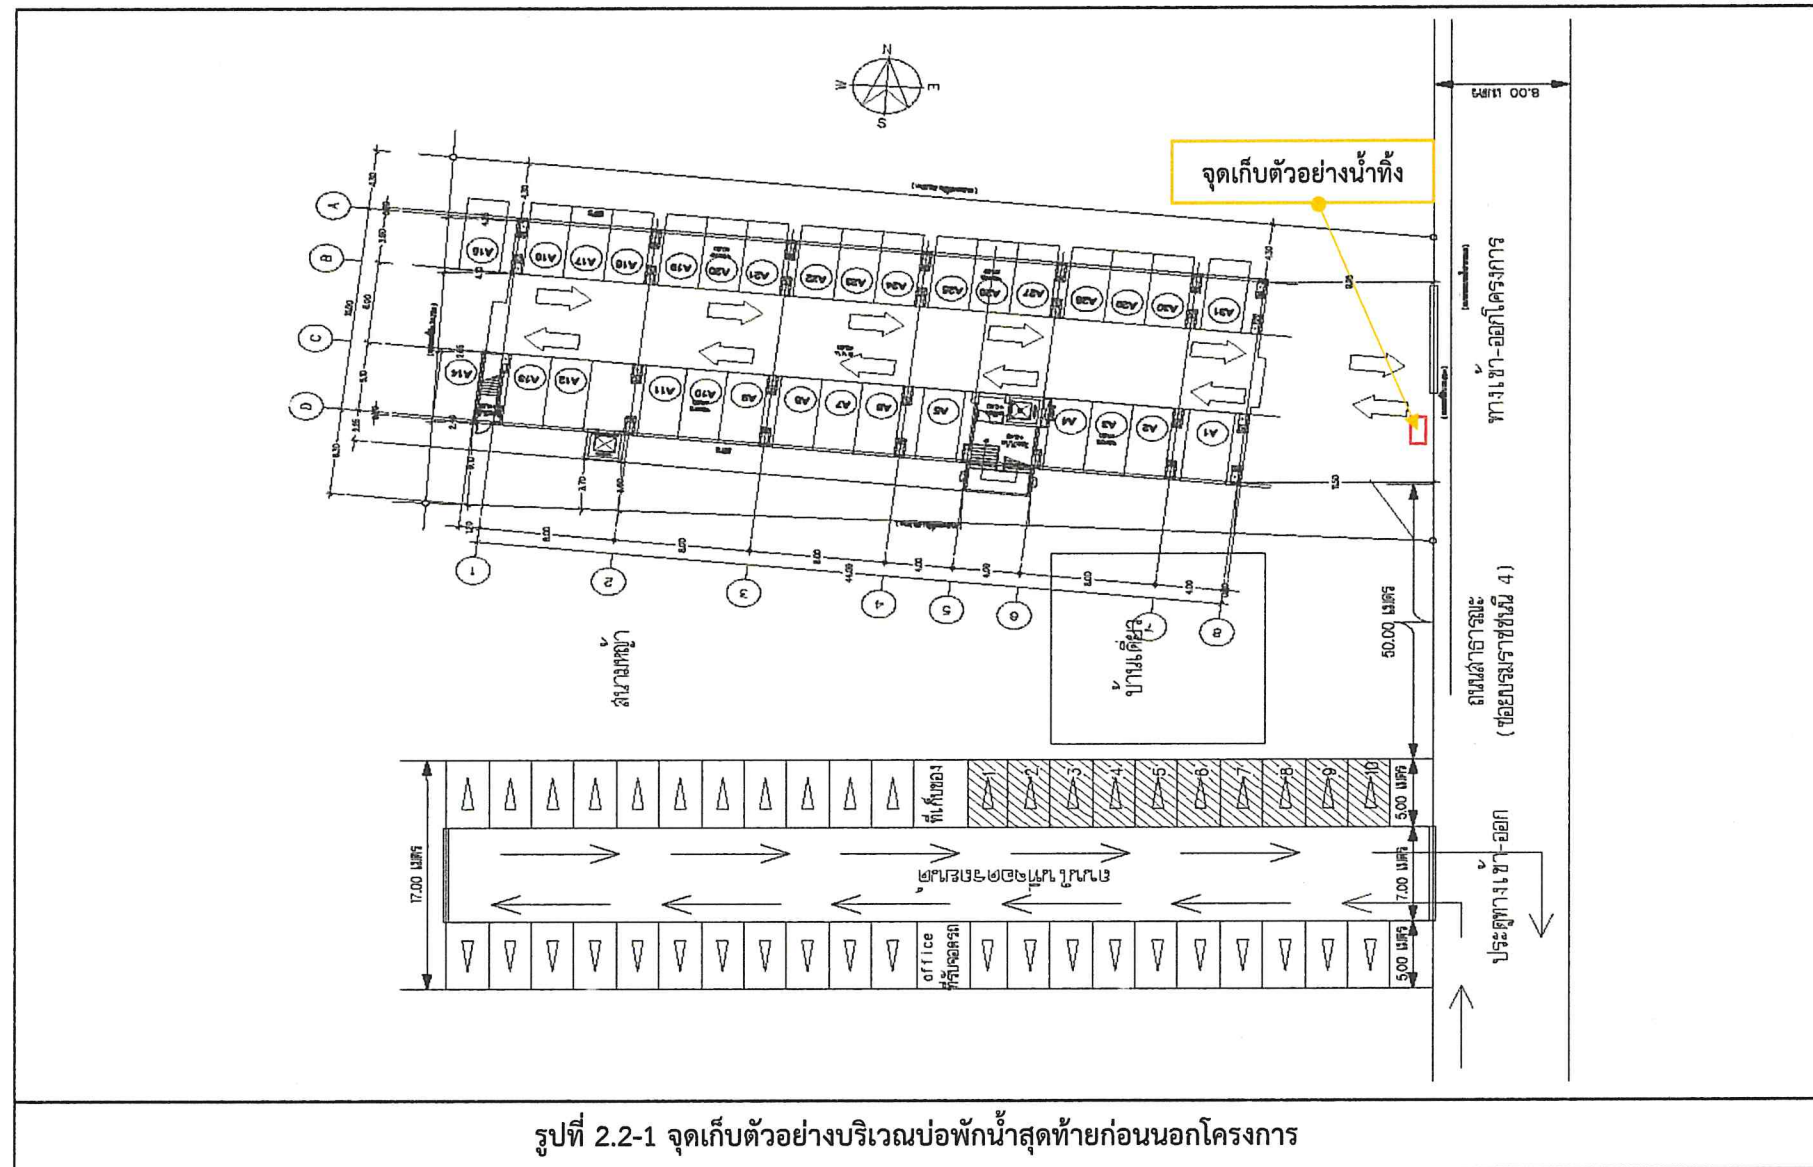
การเก็บตัวอย่างคุณภาพน้ำทั้งก่อนนอกโครงการ บริเวณบ่อกักน้ำสุดท้ายก่อนนอกโครงการ แสดงตำแหน่งดังรูปที่ 2.2-1 และดำเนินการเก็บตัวอย่างน้ำ โดยเจ้าหน้าที่ห้องปฏิบัติการ แสดงดังรูปที่ 2-2

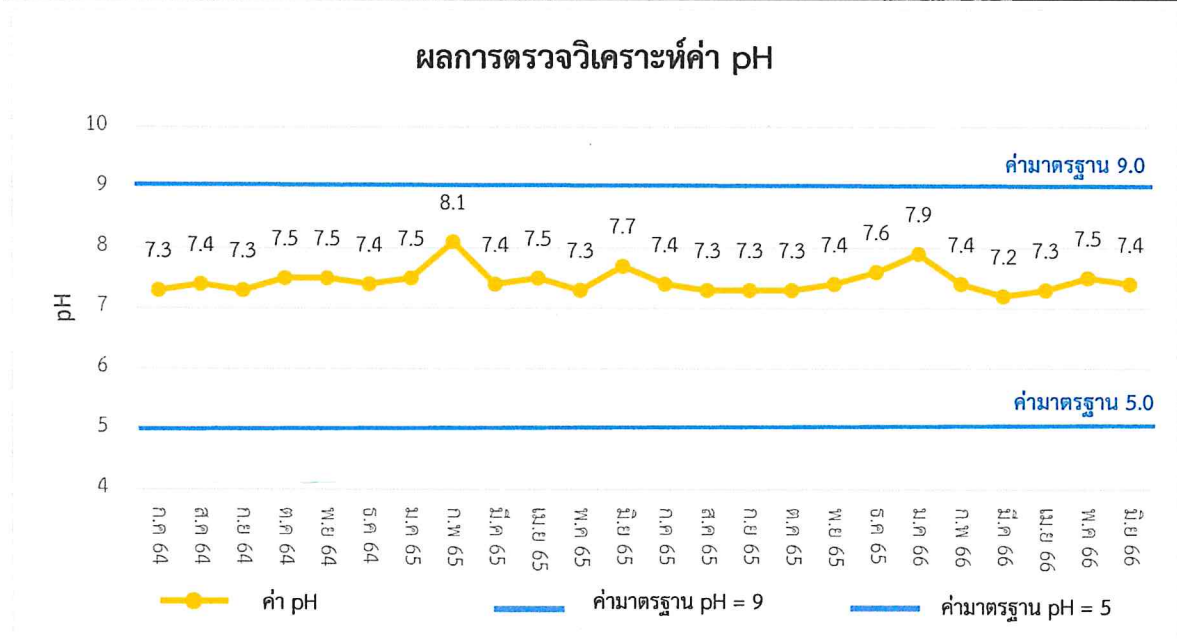
รูปที่ 2.2-2 กราฟแสดงผลการตรวจวิเคราะห์ค่า pH ในน้ำก่อนระบายออกนอกโครงการ

ผลการตรวจวัด ค่าความเป็นกรด-ด่าง (pH) เท่ากับ 7.2-7.9 ค่าความสกปรก (BOD) มีค่าอยู่ระหว่าง 10-79 มิลลิกรัมต่อลิตร ปริมาณของแข็งแขวนลอย (TSS) มีค่าอยู่ระหว่าง 6-32 มิลลิกรัมต่อลิตร ค่าสารที่ละลายได้ทั้งหมด (TDS) มีค่าอยู่ระหว่าง 120-316 มิลลิกรัมต่อลิตร ไขมันและน้ำมัน (Grease & Oil) มีค่าอยู่ระหว่าง <3.0-17.5 มิลลิกรัมต่อลิตร ค่าไนโตรเจน (Nitrogen) ในรูป ที เค เอ็น (TKN) มีค่าอยู่ระหว่าง 9.1-48.3 มิลลิกรัมต่อลิตร ค่าซัลไฟด์ (Sulfide) มีค่าอยู่ระหว่าง <0.30 มิลลิกรัมต่อลิตร ค่าตะกอนหนัก (Settleable Solids) มีค่าเท่ากับ <0.5 มิลลิกรัมต่อลิตร เมื่อเปรียบเทียบกับค่ามาตรฐานน้ำทิ้งจากอาคารบางประเภทและบางขนาด แสดงผลดังตารางที่ 2.2-1 และกราฟเปรียบเทียบผลการตรวจวัด แสดงดังรูปที่ 2.2-2 ถึง 2.2-9 ตามลำดับ

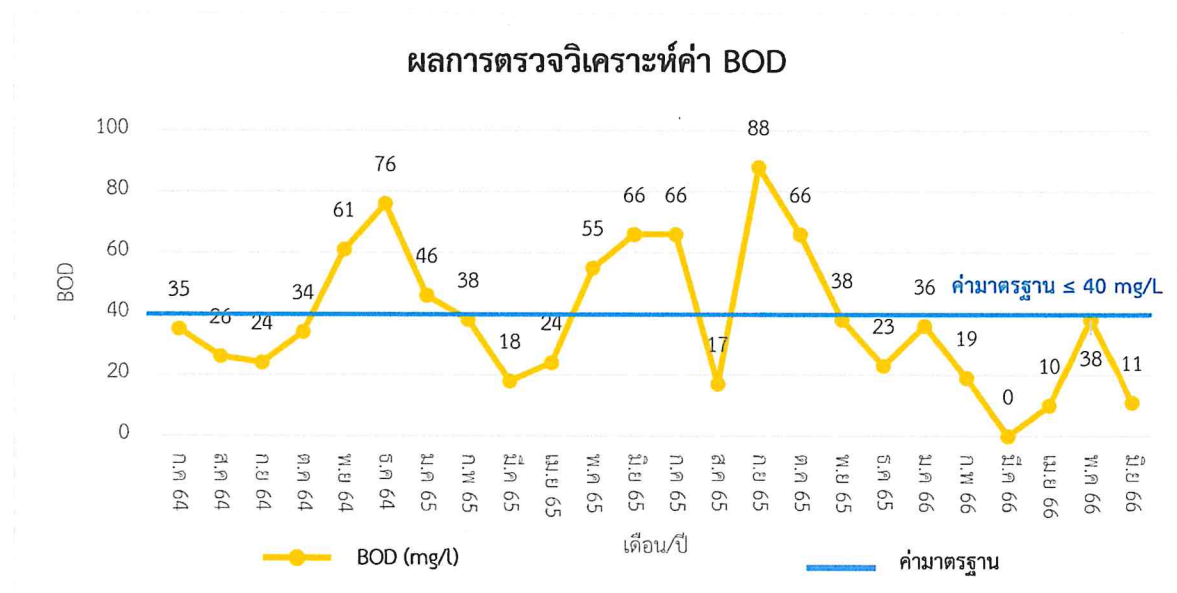
รูปที่ 2.2-3 กราฟแสดงผลการตรวจวิเคราะห์ค่า BOD ในน้ำก่อนระบายออกนอกโครงการ

สรุปผลการตรวจวัดคุณภาพน้ำทิ้ง ส่วนใหญ่มีค่าไม่เกินค่ามาตรฐานคุณภาพน้ำทิ้งประเภท ค (จำนวนห้องพัก 50 ห้อง แต่ไม่เกิน 250 ห้อง) ยกเว้น คุณภาพน้ำทิ้งเดือนมีนาคม 2566 เกินค่ามาตรฐานน้ำทิ้ง 1 เดือน อาจเกิดจากสภาวะอากาศที่มีความร้อนมากกว่าเดือนอื่น ๆ และเป็นเดือนที่มีผู้พักอาศัยส่วนใหญ่ในโครงการอยู่ประจำที่ห้องพัก

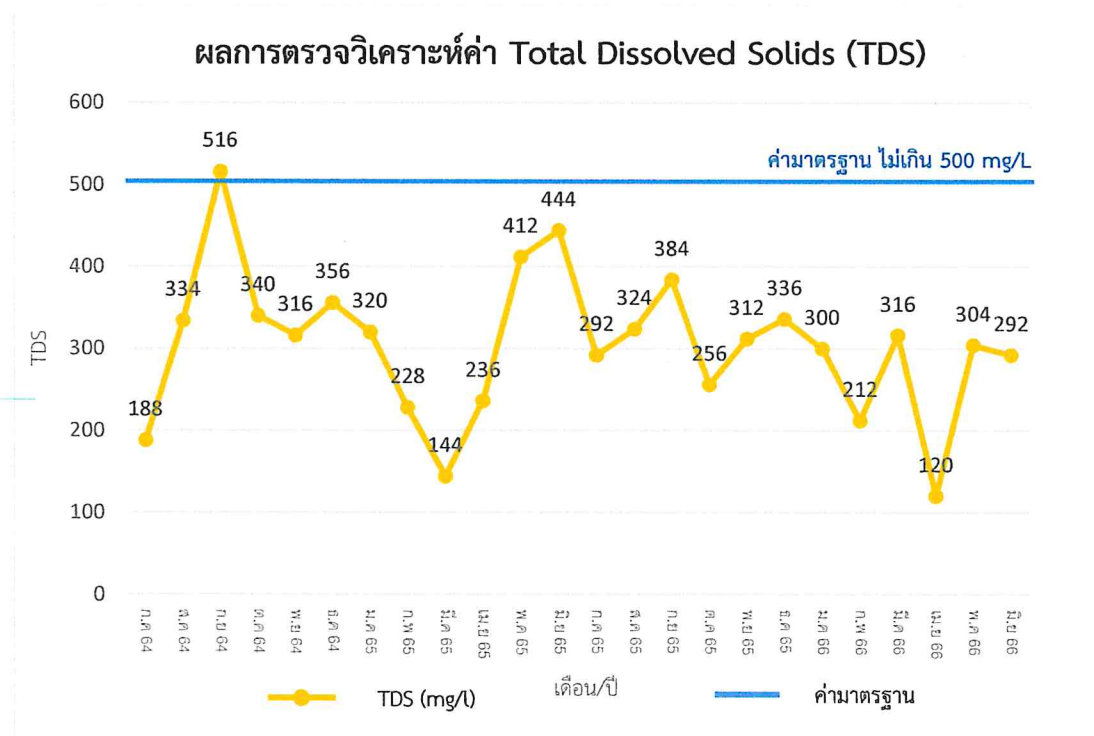
| ดัชนีคุณภาพน้ำทิ้ง | หน่วย | ผลการตรวจวัด | | | | | | ค่า<br>สูงสุด | ค่า<br>ต่ำสุด | ค่า<br>มาตรฐาน* |
|---|---|---|---|---|---|---|---|---|---|---|
| Total Dissolved Solids (TDS) | mg/L | 300 | 212 | 316 | 120 | 304 | 292 | 316 | 120 | 500** |

รูปที่ 2.2-5 กราฟแสดงผลการตรวจวิเคราะห์ค่า Total Dissolved Solids (TDS)  
ในน้ำก่อนระบายออกนอกโครงการ

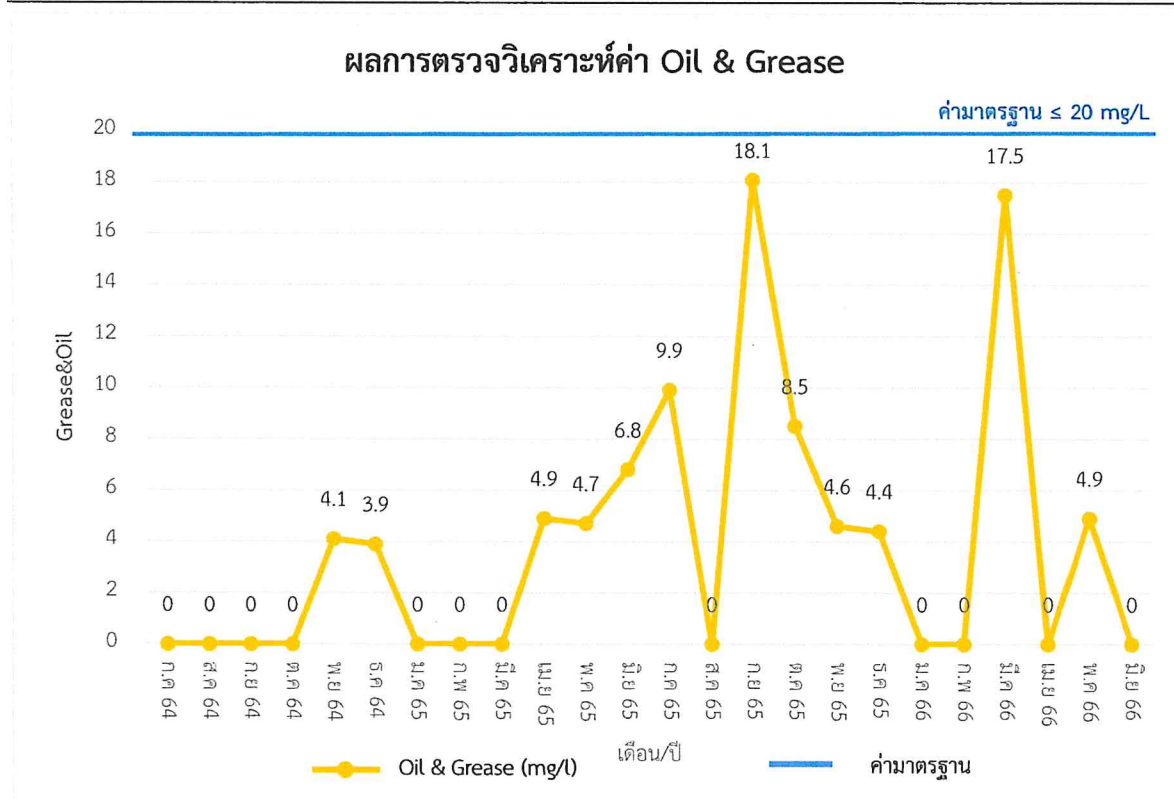
| ดัชนีคุณภาพน้ำทิ้ง | หน่วย | ผลการตรวจวัด | | | | | | ค่า<br>สูงสุด | ค่า<br>ต่ำสุด | ค่า<br>มาตรฐาน* |
|---|---|---|---|---|---|---|---|---|---|---|
| Grease & Oil | mg/L | <3.0 | <3.0 | 17.5 | <3.0 | 4.9 | <3.0 | 17.5 | <3.0 | ≤20 |

รูปที่ 2.2-6 กราฟแสดงผลการตรวจวิเคราะห์ค่า Grease&Oil ในน้ำก่อนระบายออกนอกโครงการ

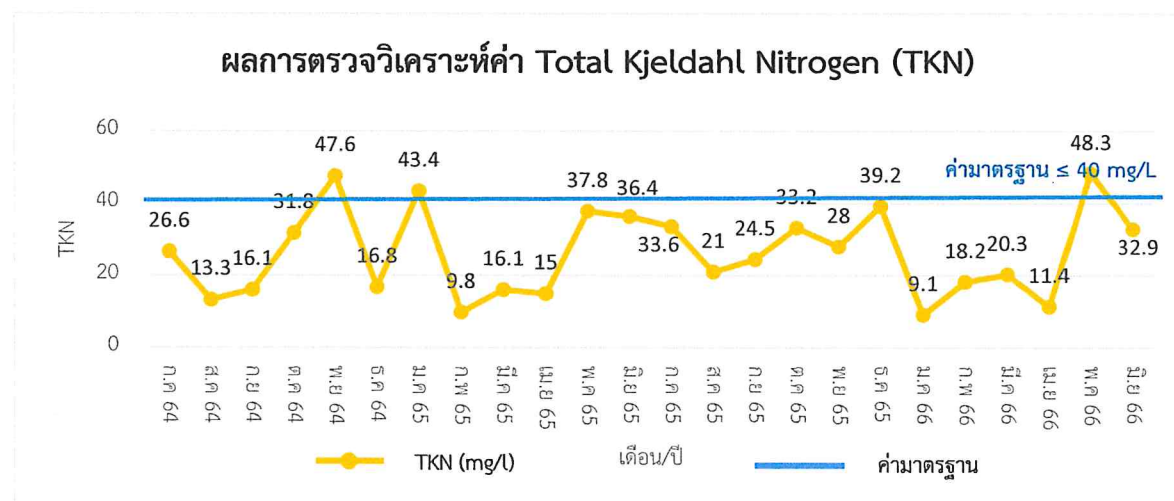
| ดัชนีคุณภาพน้ำทิ้ง | หน่วย | ผลการตรวจวัด | | | | | | ค่า<br>สูงสุด | ค่า<br>ต่ำสุด | ค่า<br>มาตรฐาน* |
|---|---|---|---|---|---|---|---|---|---|---|
| Total Kjeldahl Nitrogen (TKN) | mg/L as N | 9.1 | 18.2 | 20.3 | 11.4 | 48.3 | 32.9 | 48.3 | 9.1 | ≤40 |

รูปที่ 2.2-7 กราฟแสดงผลการตรวจวิเคราะห์ค่า Total Kjeldahl Nitrogen (TKN)  
ในน้ำก่อนระบายออกนอกโครงการ

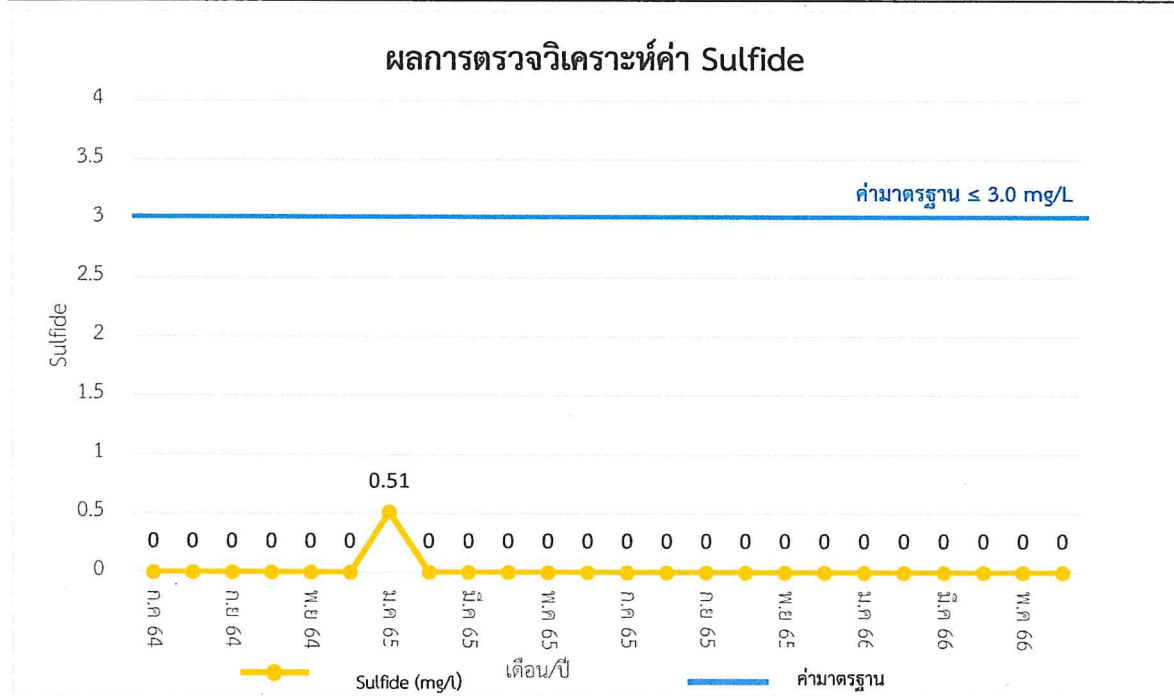
รูปที่ 2.2-8 กราฟแสดงผลการตรวจวิเคราะห์ค่า Sulfide ในน้ำก่อนระบายออกนอกโครงการ

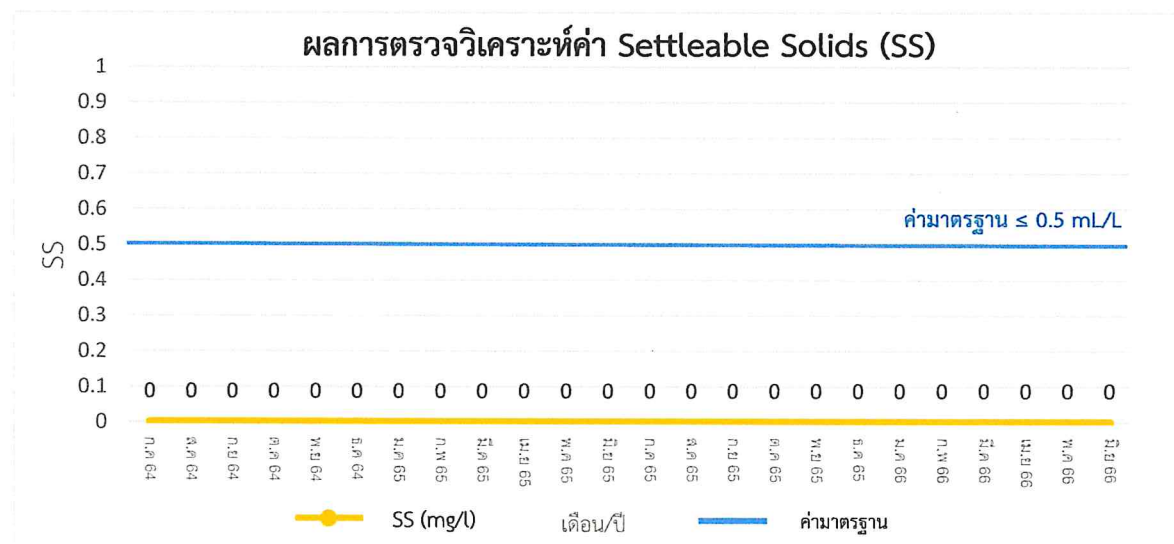
รูปที่ 2.2-9 กราฟแสดงผลการตรวจวิเคราะห์ค่า Settleable Solids (SS)  
ในน้ำก่อนระบายออกนอกโครงการ
