การปฏิบัติตามมาตรการป้องกัน  
และแก้ไขผลกระทบสิ่งแวดล้อม

### การปฏิบัติตามมาตรการป้องกันและแก้ไขผลกระทบสิ่งแวดล้อม

ตารางที่ 2-1 สรุปผลการปฏิบัติตามมาตรการป้องกันและแก้ไขผลกระทบสิ่งแวดล้อมในโครงการโรงแรมฮอลิเดย์ อินน์ เอ็กซ์เพรส (ช่วงเปิดดำเนินการ)

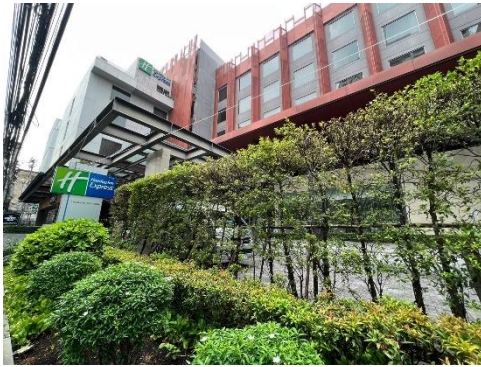
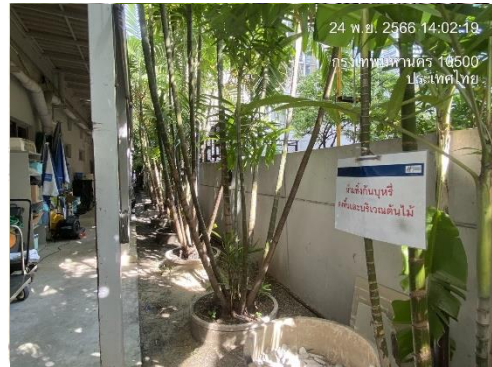
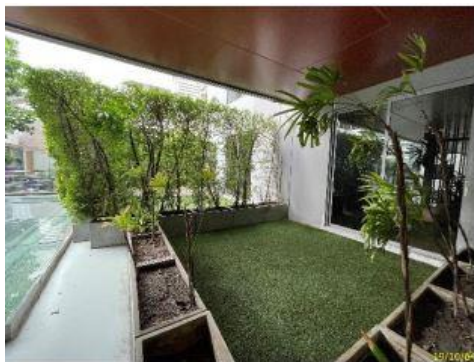
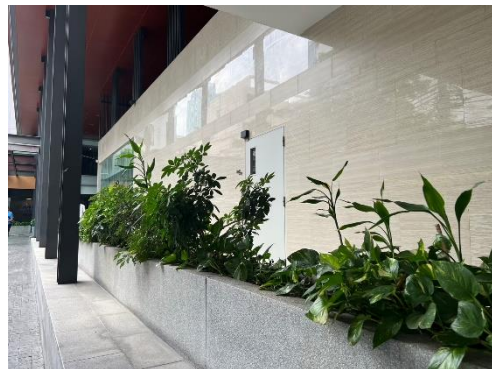
ภาพที่ 2-1 พื้นที่สีเขียวภายในโรงแรม

| องค์ประกอบทางสิ่งแวดล้อม<br>และคุณค่าต่างๆ | มาตรการป้องกัน และแก้ไขผลกระทบสิ่งแวดล้อม | รายละเอียดการปฏิบัติตามมาตรการป้องกัน<br>และแก้ไขผลกระทบสิ่งแวดล้อม | ปัญหา อุปสรรค<br>และแนวทางแก้ไข | หลักฐานและ<br>เอกสารประกอบ |
|---|---|---|---|---|
| 1.3 คุณภาพอากาศ | 1. จัดให้มีการปลูกไม้ยืนต้นตามแนวรั้วโครงการ เพื่อเป็น<br>แนวกำบังความร้อนจากเครื่องปรับอากาศ ช่วยดูดซับ<br>ก๊าซคาร์บอนมอนนอกไซด์ ลดอุณหภูมิอันเนื่องจากการ<br>คายน้ำของพืช และการระเหยน้ำจากผิวดิน | โครงการได้จัดให้มีการปลูกไม้ยืนต้นตามแนวรั้วโครงการ เพื่อ<br>เป็นแนวกำบังความร้อนจากเครื่องปรับอากาศ ช่วยดูดซับก๊าซ<br>คาร์บอนมอนนอกไซด์ ลดอุณหภูมิอันเนื่องจากการคายน้ำของ<br>พืช และการระเหยน้ำจากผิวดิน ยกเว้นบริเวณแนวรั้วด้านทิศ<br>ตะวันตกที่ไม่สามารถปลูกได้ เพราะเป็นช่องทางในการเข้า-<br>ออกของรถส่งของ | - | ภาพที่ 2-1 |

| องค์ประกอบทางสิ่งแวดล้อม<br>และคุณค่าต่างๆ | มาตรการป้องกัน และแก้ไขผลกระทบสิ่งแวดล้อม | รายละเอียดการปฏิบัติตามมาตรการป้องกัน<br>และแก้ไขผลกระทบสิ่งแวดล้อม | ปัญหา อุปสรรค<br>และการแก้ไข | หลักฐานและ<br>เอกสารประกอบ |
|---|---|---|---|---|
| | 6. จัดให้มีพื้นที่สีเขียวแบบยั่งยืนรอบอาคารโครงการ ซึ่งนอกจากจะให้ความร่มรื่น และเกิดทัศนียภาพที่ดีแล้ว ยังส่งผลให้เกิดการระบายอากาศ และระบายความร้อนได้ดี ช่วยบังแดด และลดการดูดซับ และถ่ายเทพลังงานความร้อนเข้าสู่ตัวอาคาร ซึ่งการปลูกต้นไม้ยืนต้น ไม้พุ่ม และการปลูกพืชคลุมดิน จะช่วยลดความร้อนและเพิ่มความชื้นให้กับดิน ทำให้อากาศเย็นขึ้น | โครงการได้จัดให้มีพื้นที่สีเขียวรอบอาคารโครงการ เพื่อให้ ความร่มรื่น และเกิดทัศนียภาพที่ดี และส่งผลให้เกิดการระบายอากาศ และระบายความร้อน ได้ดี ช่วยบังแดด และลดการดูดซับ และถ่ายเทพลังงานความร้อนเข้าสู่ตัวอาคาร ยกเว้น บริเวณแนวรั้วด้านทิศตะวันตกที่ไม่สามารถปลูกได้ เพราะเป็นช่องทางในการเข้า-ออกของรถส่งของ | - | ภาพที่ 2-1 |

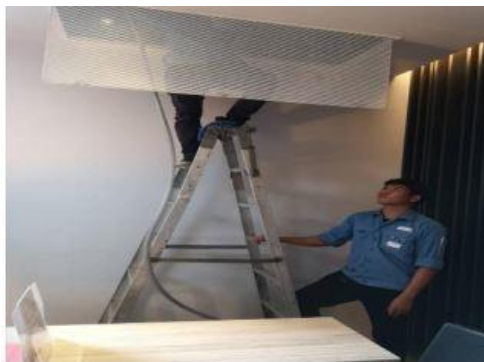
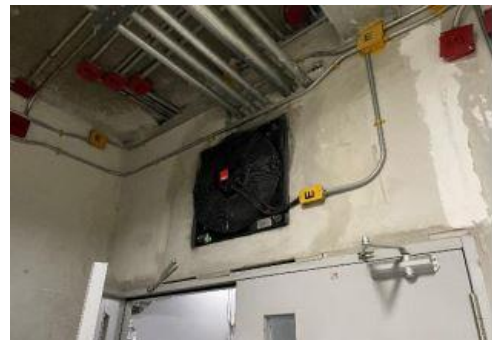
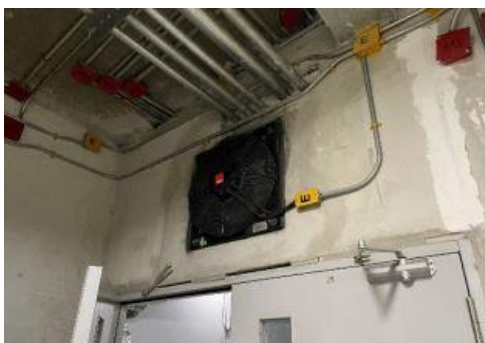
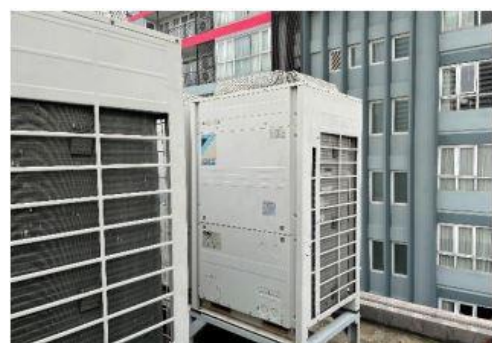
ภาพที่ 2-2 ระบบปรับอากาศและระบบระบายอากาศ

| องค์ประกอบทางสิ่งแวดล้อม<br>และคุณค่าต่างๆ | มาตรการป้องกัน และแก้ไขผลกระทบสิ่งแวดล้อม | รายละเอียดการปฏิบัติตามมาตรการป้องกัน<br>และแก้ไขผลกระทบสิ่งแวดล้อม | ปัญหา อุปสรรค<br>และแนวทางแก้ไข | หลักฐานและ<br>เอกสารประกอบ |
|---|---|---|---|---|
| | 2. ทำความสะอาดเครื่องปรับอากาศเป็นประจำ เพื่อเพิ่ม<br>ประสิทธิภาพการทำงานของเครื่องปรับอากาศ และยัง<br>เป็นการป้องกันการสะสมของเชื้อโรคและเชื้อแบคทีเรีย<br>ต่างๆ ทุกๆ 6 เดือน/ครั้ง | โครงการได้จัดให้มีการล้างทำความสะอาดเครื่องปรับอากาศ<br>ภายในพื้นที่โครงการเป็นประจำปีละ 4 ครั้ง | - | ภาพที่ 2-2 |
| | 3. เจ้าของโครงการต้องเลือกใช้เครื่องปรับอากาศที่มีฉลาก<br>ประหยัดไฟ และต้องไม่มีสาร CFCs เป็นส่วนประกอบ | ระบบปรับอากาศของโครงการเป็นแบบ Variable<br>Refrigerant Volume (VRV) ซึ่งเป็นระบบที่สามารถ<br>ปรับเปลี่ยนปริมาณน้ำยาที่เข้าสู่คอยล์เย็นได้อย่างแม่นยำ<br>ตามสถานะโหลดความร้อนของห้องจริง โหลดในห้องน้อยก็ฉีด<br>น้ำยาน้อย โหลดในห้องมากก็ฉีดมาก จึงช่วยให้ประหยัด<br>พลังงานมากยิ่งขึ้น | - | ภาพที่ 2-2 |

| องค์ประกอบทางสิ่งแวดล้อม<br>และคุณค่าต่างๆ | มาตรการป้องกัน และแก้ไขผลกระทบสิ่งแวดล้อม | รายละเอียดการปฏิบัติตามมาตรการป้องกัน<br>และแก้ไขผลกระทบสิ่งแวดล้อม | ปัญหา อุปสรรค<br>และแนวทางแก้ไข | หลักฐานและ<br>เอกสารประกอบ |
|---|---|---|---|---|
| 1.3 คุณภาพอากาศ (ต่อ) | 4. ดูแลระบบการระบายอากาศภายในอาคารอยู่เสมอ เปิดประตู<br>อาคารบางจุด เพื่อให้อากาศถ่ายเทได้สะดวก | โครงการได้มีการดูแลระบบการระบายอากาศภายในอาคาร<br>อยู่เสมอ โดยมีการเปิดประตู หน้าต่าง ในบางเวลา เพื่อให้<br>อากาศถ่ายเทสะดวก | - | ภาพที่ 2-2 |

| องค์ประกอบทางสิ่งแวดล้อม<br>และคุณค่าต่างๆ | มาตรการป้องกัน และแก้ไขผลกระทบสิ่งแวดล้อม | รายละเอียดการปฏิบัติตามมาตรการป้องกัน<br>และแก้ไขผลกระทบสิ่งแวดล้อม | ปัญหา อุปสรรค<br>และการแก้ไข | หลักฐานและ<br>เอกสารประกอบ |
|---|---|---|---|---|
| | 5. เครื่องปรับอากาศภายในอาคาร เลือกใช้ผลิตภัณฑ์แบบประหยัดไฟ และไม่ใช้สาร CFC เป็นส่วนประกอบของเครื่องปรับอากาศ | ระบบปรับอากาศของโครงการเป็นแบบ Variable Refrigerant Volume (VRV) ซึ่งเป็นระบบที่สามารถปรับเปลี่ยนปริมาณน้ำยาที่เข้าสู่คอยล์เย็นได้ อย่างแม่นยำ ตามสถานะโหลดความร้อนของห้องจริง โหลดในห้องน้อยก็ฉีด น้ำยาน้อยโหลดในห้องมากก็ฉีดมาก จึงช่วยให้ประหยัดพลังงานมากยิ่งขึ้น | - | ภาพที่ 2-2 |

การดูแลรักษาระบบปรับอากาศ

พัดลมระบายอากาศ

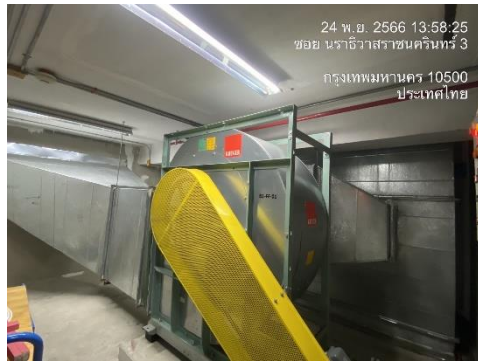
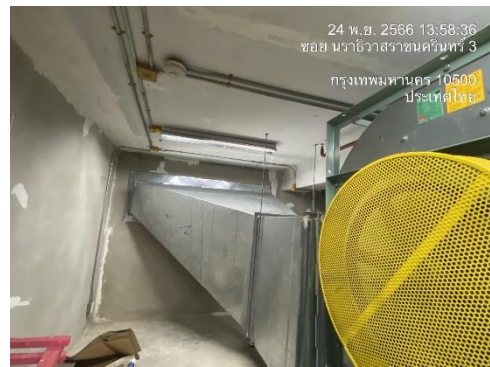
ภาพที่ 2-2 (ต่อ) ระบบปรับอากาศและระบายอากาศ

| องค์ประกอบทางสิ่งแวดล้อม<br>และคุณค่าต่างๆ | มาตรการป้องกัน และแก้ไขผลกระทบสิ่งแวดล้อม | รายละเอียดการปฏิบัติตามมาตรการป้องกัน<br>และแก้ไขผลกระทบสิ่งแวดล้อม | ปัญหา อุปสรรค<br>และแนวทางแก้ไข | หลักฐานและ<br>เอกสารประกอบ |
|---|---|---|---|---|
| | 5. จัดให้มีการระบายอากาศโดยวิธีกลสำหรับลานจอดรถยนต์ชั้น<br>ใต้ดินตามกฎกระทรวง ฉบับที่ 39 ซึ่งกำหนดให้มีอัตราการ<br>ระบายอากาศไม่น้อยกว่า 4 เท่าของปริมาตรของห้องในเวลา 1<br>ชั่วโมง | ระบบระบายอากาศภายในลานจอดรถยนต์ชั้นใต้ดินทั้ง 2 ชั้น มี<br>การติดตั้งพัดลมดูดอากาศ เพื่อช่วยในการหมุนเวียนของ<br>อากาศภายในชั้นใต้ดิน | - | ภาพที่ 2-2 |
| | 6. จัดให้มีการควบคุมมลพิษที่เกิดจากรถยนต์ในชั้นใต้ดิน โดยการ<br>ต่อท่อระบายอากาศเสียเข้ากับพื้นที่สีเขียวชั้นล่างของโครงการ<br>เพื่อบำบัดมลพิษเบื้องต้นก่อนปล่อยสู่บรรยากาศ | โครงการได้จัดให้มีการควบคุมมลพิษที่เกิดจากรถยนต์ในชั้น<br>ใต้ดิน โดยมีการต่อท่อระบายอากาศขึ้นมาจากชั้นใต้ดิน<br>และระบายออกบริเวณพื้นที่สีเขียว ด้านหลังโครงการ | - | ภาพที่ 2-2 |

พัดลมดูดอากาศ ชั้นใต้ดิน

ปล่องระบายอากาศชั้นจอดรถใต้ดิน

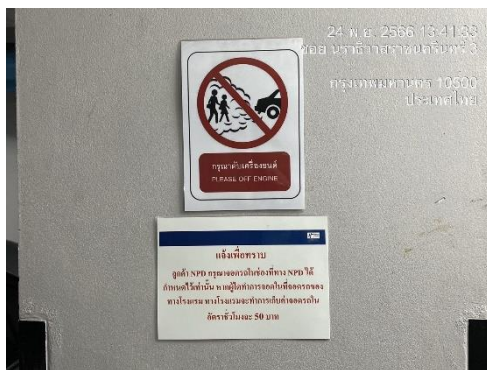
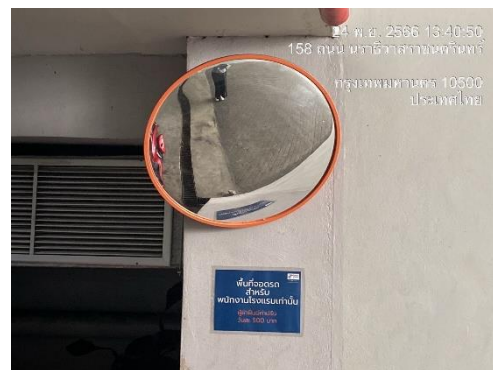
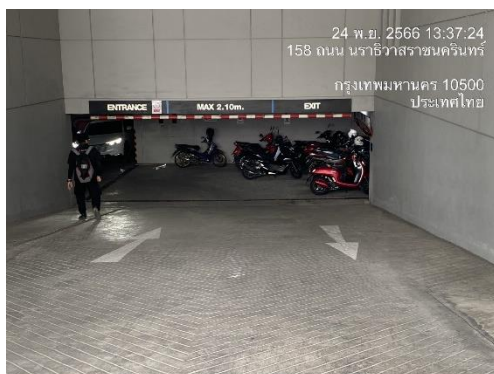
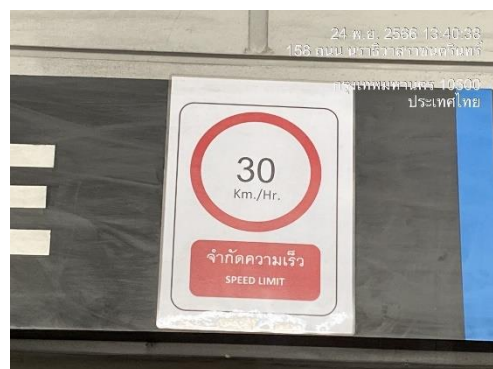
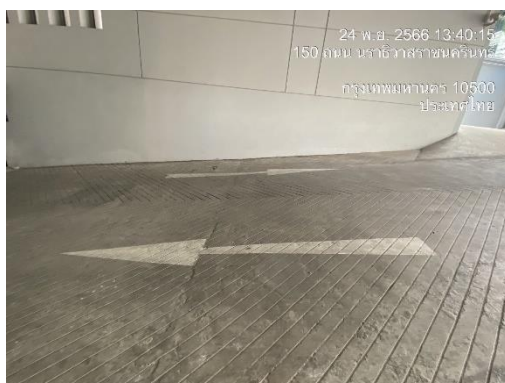
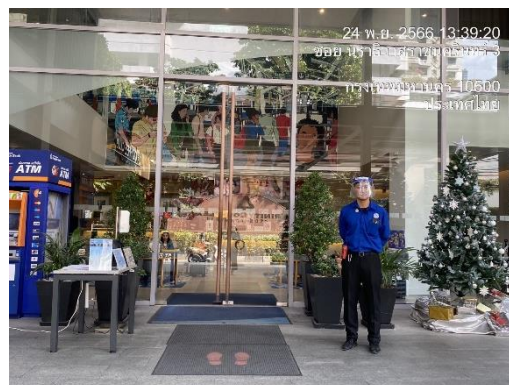
ภาพที่ 2-3 ระบบการคมนาคมและการขนส่ง

| องค์ประกอบทางสิ่งแวดล้อม<br>และคุณค่าต่างๆ | มาตรการป้องกัน และแก้ไขผลกระทบสิ่งแวดล้อม | รายละเอียดการปฏิบัติตามมาตรการป้องกัน<br>และแก้ไขผลกระทบสิ่งแวดล้อม | ปัญหา อุปสรรค<br>และแนวทางแก้ไข | หลักฐานและ<br>เอกสารประกอบ |
|---|---|---|---|---|
| | 7. ติดตั้งป้ายจำกัดความเร็วของรถที่เข้า-ออก ให้มีความเร็วไม่เกิน<br>30 กิโลเมตร/ชั่วโมง และป้ายห้ามติดเครื่องยนต์ทิ้งไว้บริเวณ<br>ลานจอดรถยนต์โดยดับเครื่องยนต์ทันที เมื่อจอดรถ เพื่อลด<br>ความเร็ว และป้องกันการฟุ้งกระจายของฝุ่นละออง | โครงการมีการติดตั้งป้ายจำกัดความเร็วของรถที่เข้า-ออก ให้<br>มีความเร็วไม่เกิน 30 กิโลเมตร/ชั่วโมง และป้ายห้ามติด<br>เครื่องยนต์ทิ้งไว้บริเวณลานจอด รถยนต์ เพื่อลดความเร็ว<br>และป้องกันการฟุ้งกระจายของฝุ่นละออง | - | ภาพที่ 2-3 |
| | 8. ห้ามวางป้ายหรือสิ่งปลูกสร้างอื่นๆ บังหรือกีดขวางบริเวณช่อง<br>เปิดโล่งชั้นลานจอดรถยนต์ | ชั้นลานจอดรถใต้ดินไม่มีช่องเปิดโล่ง แต่จะใช้การระบาย<br>อากาศวิธีกล ซึ่งจะไม่มีการวางป้าย หรือสิ่งปลูกสร้างอื่นๆ<br>บังหรือกีดขวางระบบระบายอากาศ ชั้นลานจอดรถใต้ดิน | - | ภาพที่ 2-3 |

| องค์ประกอบทางสิ่งแวดล้อม<br>และคุณค่าต่างๆ | มาตรการป้องกัน และแก้ไขผลกระทบสิ่งแวดล้อม | รายละเอียดการปฏิบัติตามมาตรการป้องกัน<br>และแก้ไขผลกระทบสิ่งแวดล้อม | ปัญหา อุปสรรค<br>และแนวทางแก้ไข | หลักฐานและ<br>เอกสารประกอบ |
|---|---|---|---|---|
| 1.4 เสียงและการสั่นสะเทือน | 1. จำกัดความเร็วรถ เมื่อเข้าสู่พื้นที่โครงการ ให้มีความเร็วไม่เกิน 30 กิโลเมตร/ชั่วโมง | โครงการมีการติดตั้งป้ายจำกัดความเร็วรถให้มีความเร็วไม่เกิน 30 กิโลเมตร/ชั่วโมง บริเวณทางลงลานจอดรถชั้นใต้ดิน | - | ภาพที่ 2-3 |
| | 2. ทำป้ายประกาศให้ดับเครื่องยนต์ทันทีเมื่อจอด | โครงการมีการติดตั้งป้าย “กรุณาดับเครื่องยนต์” ติดไว้ที่ลานจอดรถชั้นใต้ดิน | - | ภาพที่ 2-3 |

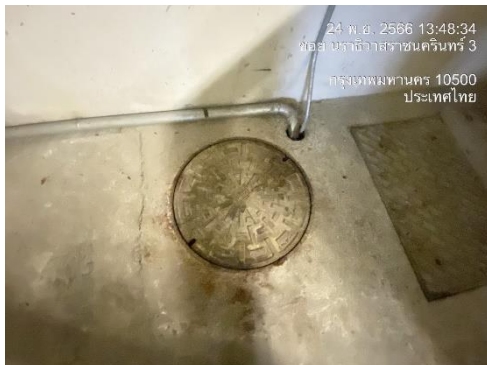
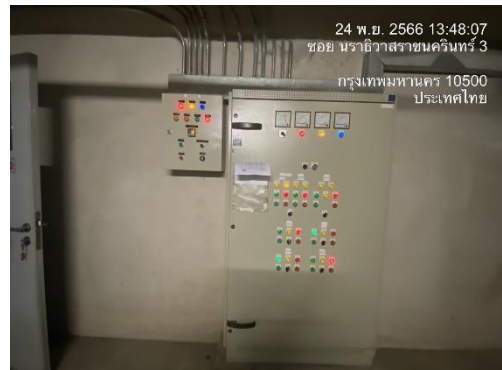
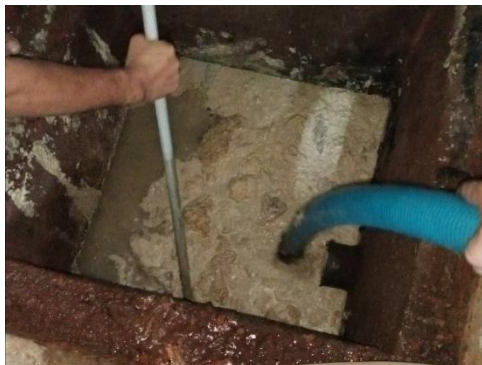
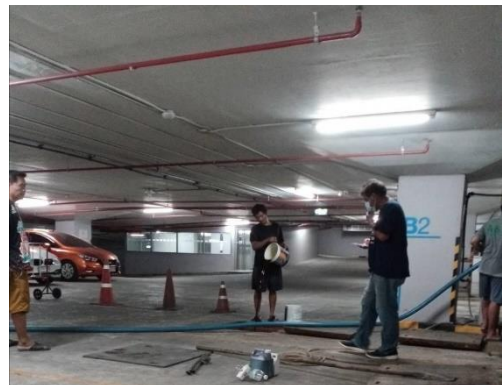
ภาพที่ 2-5 ระบบบำบัดน้ำเสียและสิ่งปฏิกูล

| องค์ประกอบทางสิ่งแวดล้อม<br>และคุณค่าต่างๆ | มาตรการป้องกัน และแก้ไขผลกระทบสิ่งแวดล้อม | รายละเอียดการปฏิบัติตามมาตรการป้องกัน<br>และแก้ไขผลกระทบสิ่งแวดล้อม | ปัญหา อุปสรรค<br>และการแก้ไข | หลักฐานและ<br>เอกสารประกอบ |
|---|---|---|---|---|
| <p>1.6 ทรัพยากรน้ำ</p> <p>(1) การจัดการน้ำเสีย</p> | <p>1. จัดให้มีระบบบำบัดน้ำเสียเบื้องต้นภายในโครงการ จำนวน 1 ชุด เป็นระบบบำบัดน้ำเสียแบบเกรอะ-กรองไร้อากาศ (Septic- Anaerobic Filter) ร่วมกับระบบบำบัดน้ำเสียแบบ Activated Sludge สามารถรองรับน้ำเสียได้ประมาณ 114.17 ลูกบาศก์เมตร/ วัน ประกอบด้วย ถังดักไขมัน ถังเกรอะ ถังกรองไร้อากาศ ถังเติมอากาศ ถังตกตะกอน และบ่อพักน้ำผ่านการบำบัดแล้ว</p> | โครงการจัดให้มีระบบบำบัดน้ำเสียภายในโครงการ จำนวน 1 ชุด เป็นระบบบำบัดน้ำเสียแบบเกรอะ ร่วมกับระบบบำบัดน้ำเสียแบบ Activated Sludge สามารถรองรับน้ำเสียได้ที่เกิดขึ้นได้อย่างเพียงพอ | - | ภาพที่ 2-5 |

| องค์ประกอบทางสิ่งแวดล้อม<br>และคุณค่าต่างๆ | มาตรการป้องกัน และแก้ไขผลกระทบสิ่งแวดล้อม | รายละเอียดการปฏิบัติตามมาตรการป้องกัน<br>และแก้ไขผลกระทบสิ่งแวดล้อม | ปัญหา อุปสรรค<br>และการแก้ไข | หลักฐานและ<br>เอกสารประกอบ |
|---|---|---|---|---|
| 1.6 ทรัพยากรน้ำ<br>(1) การจัดการน้ำเสีย (ต่อ) | 2. จัดให้มีการสูบน้ำจากตะกอนออกจากส่วนแยกกากตะกอนและปรับสภาพทุกๆ 10 ปี/ครั้ง หรือเมื่อบ่อเกรอะเต็ม | โครงการจัดให้มีการสูบน้ำจากตะกอนออกจากส่วนแยกกากตะกอนและปรับสภาพ 1-2 ครั้ง/ปี หรือพิจารณาจากปริมาณสิ่งปฏิกูลที่เกิดขึ้น | - | ภาพที่ 2-5 |
| | 5. กำหนดให้แม่บ้านตักกากตะกอนที่ถังดักไขมันเป็นประจำทุกวัน และเก็บใส่ถุงดำมัดปากถุงให้เรียบร้อย ก่อนนำไปเก็บยังห้องพักขยะเปียก เพื่อรอการเก็บขนจากสำนักงานเขตบางรัก | โครงการได้จัดให้มีเจ้าหน้าที่ตักกากตะกอนที่ถังดักไขมัน 4 ครั้ง/เดือน (ประมาณสัปดาห์ละ 1 ครั้ง) หรือขึ้นอยู่กับปริมาณไขมันที่เกิดขึ้น เนื่องจากมีปริมาณไขมันที่เกิดขึ้นในแต่ละวันไม่มาก จึงไม่มีความจำเป็นต้องตัก ออกทุกวัน แต่หากตรวจพบว่ามีปริมาณไขมันมากจนใกล้เต็มความจุของถัง ทางโครงการจะดำเนินการแก้ไขอย่างเร่งด่วน | - | ภาพที่ 2-5 |

| องค์ประกอบทางสิ่งแวดล้อม<br>และคุณค่าต่างๆ | มาตรการป้องกัน และแก้ไขผลกระทบสิ่งแวดล้อม | รายละเอียดการปฏิบัติตามมาตรการป้องกัน<br>และแก้ไขผลกระทบสิ่งแวดล้อม | ปัญหา อุปสรรค<br>และการแก้ไข | หลักฐานและ<br>เอกสารประกอบ |
|---|---|---|---|---|
| | 8. ตรวจสอบฝาบ่อ และส่วนที่ต้องเข้าไปดูแลและซ่อมแซมระบบให้<br>อยู่ในสภาพปิดมิดชิดตลอดเวลา เพื่อป้องกันละอองน้ำเสีย และ<br>กลิ่นเหม็นที่เกิดขึ้นจากระบบบำบัดน้ำเสีย | โครงการได้มีการตรวจสอบฝาบ่อระบบบำบัดน้ำเสียให้ปิด<br>มิดชิดตลอดเวลา | - | ภาพที่ 2-5 |
| | 9. ตีเส้นแดง ความกว้างไม่น้อยกว่า 10 เซนติเมตร บริเวณโดยรอบ<br>เขตบ่อบำบัดน้ำเสียรวมให้ชัดเจน และเขียนป้ายถาวรแจ้งว่า<br>“บริเวณนี้เป็นบ่อบำบัดน้ำเสีย” | ทางโครงการได้มีการตีเส้นแดง ความกว้างประมาณ 10<br>เซนติเมตร บริเวณโดยรอบเขตบ่อบำบัดน้ำเสียรวม และติด<br>ป้ายถาวรแจ้งว่า “บริเวณนี้เป็นบ่อบำบัดน้ำเสีย” | - | ภาพที่ 2-5 |

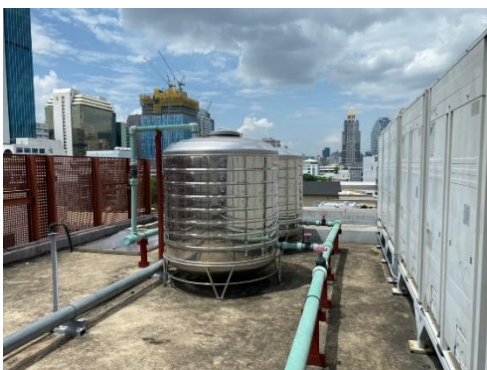
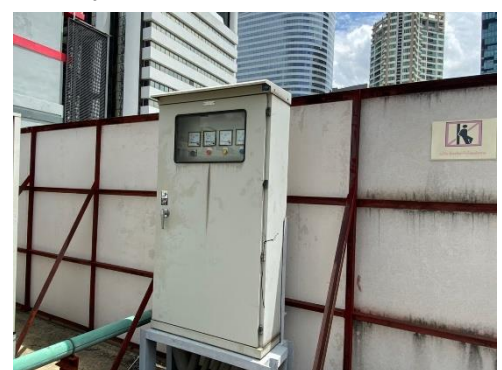
ภาพที่ 2-6 ระบบน้ำใช้

| องค์ประกอบทางสิ่งแวดล้อม<br>และคุณค่าต่างๆ | มาตรการป้องกัน และแก้ไขผลกระทบสิ่งแวดล้อม | รายละเอียดการปฏิบัติตามมาตรการป้องกัน<br>และแก้ไขผลกระทบสิ่งแวดล้อม | ปัญหา อุปสรรค<br>และการแก้ไข | หลักฐานและ<br>เอกสารประกอบ |
|---|---|---|---|---|
| 3.1 การใช้น้ำ | 1. จัดให้มีการสำรองน้ำใช้ไว้ภายในถังเก็บน้ำสำรองใต้ดิน จำนวน 1 ถึง ขนาดความจุรวม 200 ลูกบาศก์เมตร ถังเก็บน้ำสำรองชั้น ดาดฟ้าจำนวน 1 ถึง ขนาดความจุรวม 34 ลูกบาศก์เมตร รวม ปริมาณน้ำสำรองใช้ทั่วไป 150 ลูกบาศก์เมตร สามารถสำรอง น้ำใช้ไปทั่วไปได้นาน 1.0 วัน และน้ำดับเพลิง 84.0 ลูกบาศก์ เมตร | โครงการจัดให้มีการสำรองน้ำใช้ไว้ภายในถังเก็บน้ำสำรองใต้ ดิน จำนวน 1 ถึง ขนาดความจุรวม 200 ลูกบาศก์เมตร ถัง เก็บน้ำสำรองชั้นดาดฟ้าจำนวน 1 ถึง ขนาดความจุรวม 34 ลูกบาศก์เมตร | - | ภาพที่ 2-6 |
| | 2. ตรวจสอบโครงสร้างถังเก็บน้ำใต้ดิน และชั้นดาดฟ้า ให้มีความ มั่นคงแข็งแรง ไม่มีรอยร้าว และรอยร้าว ที่จะทำให้มีการ ปนเปื้อนของน้ำภายนอกเข้าสู่ถังเก็บน้ำได้ | โครงการได้มีการตรวจสอบโครงสร้างถังเก็บน้ำใต้ดิน และชั้น ดาดฟ้า ให้มีความมั่นคงแข็งแรง ไม่มีรอยร้าว และรอยร้าว ภายหลังจากการล้างทำความสะอาดถังเก็บน้ำประจำปี | - | ภาพที่ 2-6 |
| | 3. ฝาท่อเก็บน้ำใต้ดิน จะต้องมียาปิดมิดชิด และยกสูงจาก พื้นดิน เพื่อป้องกันการปนเปื้อนของน้ำภายนอกเข้าสู่ถังเก็บน้ำ ทางฝาท่อได้ | ฝาท่อเก็บน้ำใต้ดินของโครงการ มีฝาท่อปิดมิดชิดตลอดเวลา และห้ามเปิดเมื่อไม่มีความจำเป็น เพื่อป้องกันการปนเปื้อน ของน้ำภายนอกเข้าสู่ถังเก็บน้ำ ทางฝาท่อ | - | ภาพที่ 2-6 |
| | 5. ตรวจสอบลักษณะทางกายภาพของน้ำประปาเป็นประจำ ใน เรื่องของสี กลิ่น และรสชาติต่างๆ ที่ตกหล่นลงไปในถังเก็บน้ำ | โครงการได้มอบหมายให้ช่างอาคารเปิดฝาท่อถังเก็บน้ำ เพื่อ ตรวจสอบลักษณะทางกายภาพของน้ำประปาเป็นประจำ โดย การใช้วิธีสังเกต ทั้งนี้หากมีการปนเปื้อนของเศษซากในน้ำจะ เร่งดำเนินการแก้ไขทันทีทำการเก็บตัวอย่างน้ำประปาไป ตรวจสอบคุณภาพทุกๆ 3 เดือน | - | ภาพที่ 2-6 |

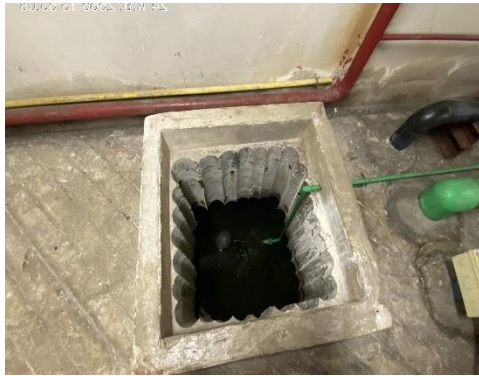
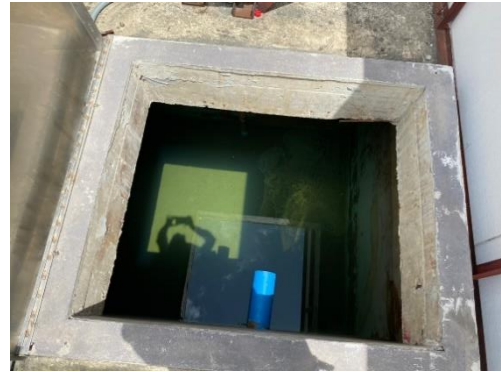
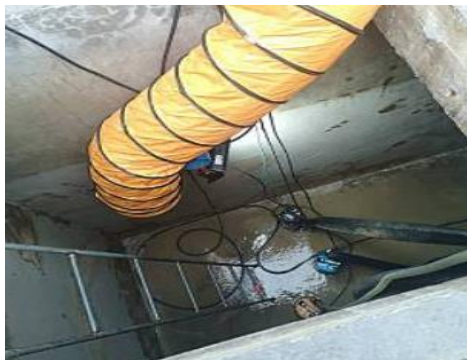
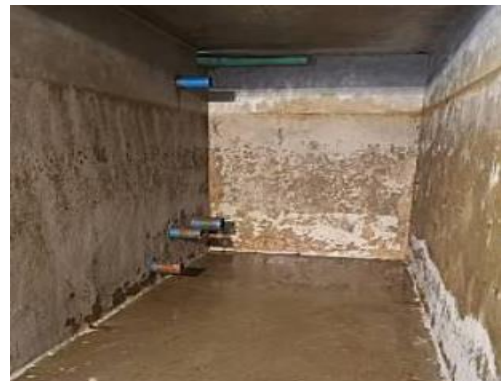
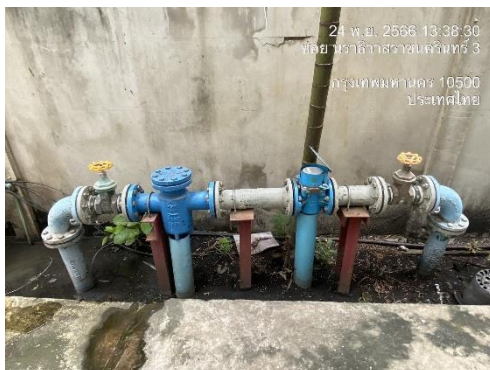
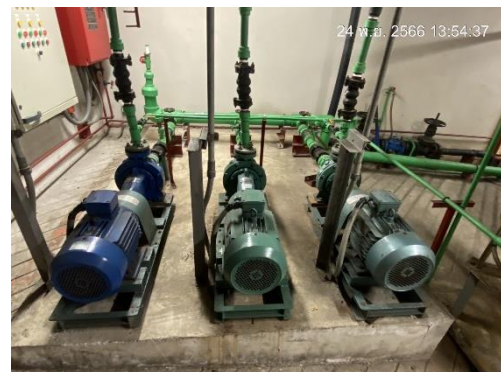
ภาพที่ 2-6 (ต่อ) ระบบน้ำใช้

| องค์ประกอบทางสิ่งแวดล้อม<br>และคุณค่าต่างๆ | มาตรการป้องกัน และแก้ไขผลกระทบสิ่งแวดล้อม | รายละเอียดการปฏิบัติตามมาตรการป้องกัน<br>และแก้ไขผลกระทบสิ่งแวดล้อม | ปัญหา อุปสรรค<br>และการแก้ไข | หลักฐานและ<br>เอกสารประกอบ |
|---|---|---|---|---|
| | 7. ถ้ามีการปนเปื้อนของน้ำในถังเก็บน้ำสำรองของโครงการ ให้เจ้าหน้าที่ หรือช่างของโครงการมาล้างทำความสะอาด โดยต้องแจ้งกำหนดเวลา เวลา และช่วงเวลาที่ย้ำให้ทราบล่วงหน้า อย่างน้อย 3 วัน | ถ้ามีการปนเปื้อนของน้ำในถังเก็บน้ำสำรอง ทางโครงการจะมอบหมายให้เจ้าหน้าที่ หรือช่างอาคารเร่งดำเนินการแก้ไขทันที พร้อมทั้งจะมีการแจ้ง กำหนดการให้ทราบก่อนทำการล้างถัง | - | ภาพที่ 2-6 |

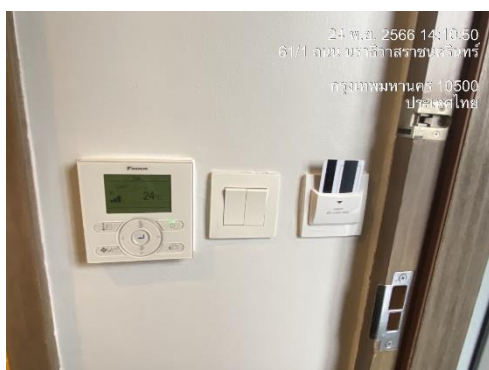
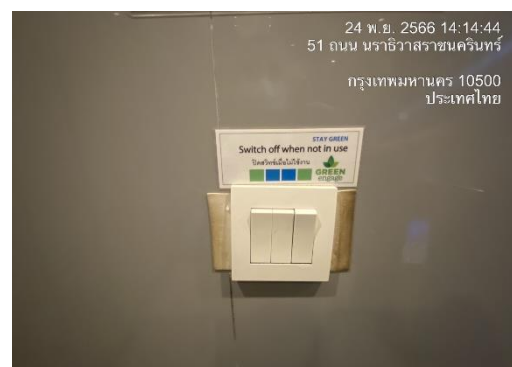
ภาพที่ 2-7 การใช้ไฟฟ้าและการอนุรักษ์พลังงาน

| องค์ประกอบทางสิ่งแวดล้อม<br>และคุณค่าต่างๆ | มาตรการป้องกัน และแก้ไขผลกระทบสิ่งแวดล้อม | รายละเอียดการปฏิบัติตามมาตรการป้องกัน<br>และแก้ไขผลกระทบสิ่งแวดล้อม | ปัญหา อุปสรรค<br>และการแก้ไข | หลักฐานและ<br>เอกสารประกอบ |
|---|---|---|---|---|
| 3.2 การใช้ไฟฟ้า | <u>มาตรการที่เจ้าของโครงการต้องปฏิบัติ</u><br>1. ติดตั้งอุปกรณ์เดินสายไฟฟ้า รวมถึงสายสัญญาณทางไฟฟ้า สื่อสารต่างๆ ให้เป็นไปด้วยความเรียบร้อย ถูกต้องตามมาตรฐาน | ในพื้นที่โครงการมีการติดตั้งอุปกรณ์เดินสายไฟฟ้า รวมถึงสายสัญญาณทางไฟฟ้าสื่อสารต่างๆ ด้วยความเรียบร้อย ถูกต้องตามมาตรฐาน | - | ภาพที่ 2-7 |
| | 2. เลือกใช้ผลิตภัณฑ์ประหยัดพลังงาน (หลอดคอมแพคฟลูออเรสเซนต์ หรือหลอดตะเกียบ หลอดคอมมูมประหยัด) ที่มีอายุการใช้งานยาวนานบริเวณพื้นที่พักอาศัย และหลอดไฟที่มีกำลังการส่องสว่างสูง แต่ใช้วัตต์ต่ำ สำหรับพื้นที่ส่วนกลาง หรือพื้นที่ที่จำเป็นต้องเปิดไฟทั้งวันตลอดทั้งวัน และเลือกใช้บัลลาสต์ประหยัดไฟ หรือบัลลาสต์อิเล็กทรอนิกส์ เพื่อเพิ่มประสิทธิภาพในการประหยัดไฟได้มากขึ้น | โครงการเลือกใช้หลอดไฟแบบ LED ที่มีอายุการใช้งานยาวนาน และประหยัดพลังงาน | - | ภาพที่ 2-7 |
| | 3. จัดให้มีสวิตช์ไฟแยกออกจากกัน เพื่อให้สามารถเปิด-ปิดได้เฉพาะจุด เพื่อเป็นการประหยัดพลังงาน | โครงการได้มีการควบคุมไฟส่องสว่าง เพื่อให้สามารถเปิด-ปิดได้เฉพาะจุดเพื่อเป็นการประหยัดพลังงาน | - | ภาพที่ 2-7 |

| องค์ประกอบทางสิ่งแวดล้อม<br>และคุณค่าต่างๆ | มาตรการป้องกัน และแก้ไขผลกระทบสิ่งแวดล้อม | รายละเอียดการปฏิบัติตามมาตรการป้องกัน<br>และแก้ไขผลกระทบสิ่งแวดล้อม | ปัญหา อุปสรรค<br>และการแก้ไข | หลักฐานและ<br>เอกสารประกอบ |
|---|---|---|---|---|
| 3.2 การใช้ไฟฟ้า (ต่อ) | 4. เลือกใช้โคมไฟที่มีแผ่นสะท้อนแสง เพื่อช่วยให้แสงสว่างจากหลอดไฟกระจายได้อย่างเต็มประสิทธิภาพ | โครงการเลือกใช้โคมไฟที่มีแผ่นสะท้อนแสง เพื่อช่วยให้แสงสว่างจากหลอดไฟกระจายได้อย่างเต็มประสิทธิภาพ | - | ภาพที่ 2-7 |

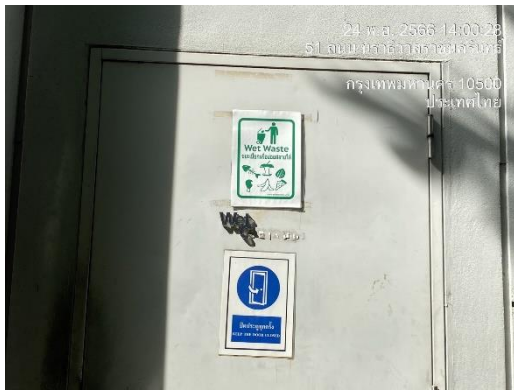
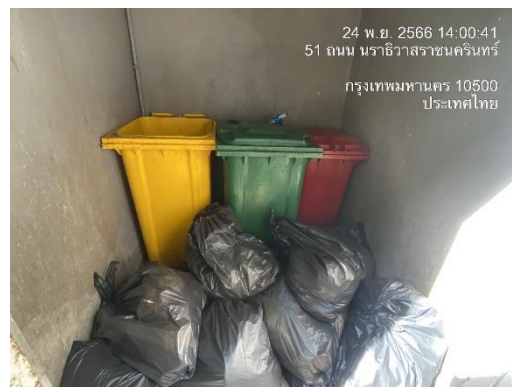
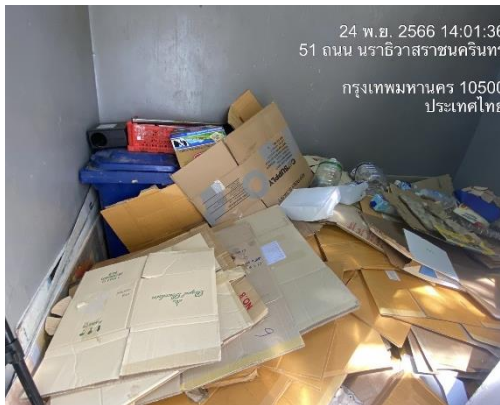
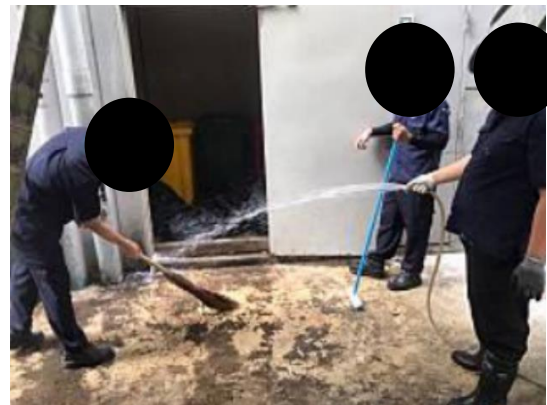
ภาพที่ 2-8 การจัดการมูลฝอย

| องค์ประกอบทางสิ่งแวดล้อม<br>และคุณค่าต่างๆ | มาตรการป้องกัน และแก้ไขผลกระทบสิ่งแวดล้อม | รายละเอียดการปฏิบัติตามมาตรการป้องกัน<br>และแก้ไขผลกระทบสิ่งแวดล้อม | ปัญหา อุปสรรค<br>และการแก้ไข | หลักฐานและ<br>เอกสารประกอบ |
|---|---|---|---|---|
| 3.3 การจัดการขยะ | 1. จัดให้มีห้องพักขยะรวมบริเวณชั้นล่างของโครงการ จำนวน 2 ห้อง สำหรับห้องพักขยะแห้ง-อันตราย ขนาดความจุ 6.3 ลูกบาศก์ เมตร และห้องพักขยะเปียก ขนาดความจุ 6.3 ลูกบาศก์เมตร รวม ความจุ 12.6 ลูกบาศก์เมตร สามารถกักเก็บขยะได้นาน 8.6 วัน ภายในห้องพักขยะมีรางระบายน้ำเพื่อรวบรวมน้ำในห้องพักขยะ เข้าสู่ระบบบำบัดน้ำเสียเบื้องต้นภายในโครงการ | โครงการได้จัดให้มีห้องพักขยะรวมบริเวณชั้นล่างของโครงการ จำนวน 2 ห้อง สำหรับห้องพักขยะแห้ง และห้องพักขยะเปียก ภายในห้องพักขยะมีท่อ ระบายน้ำ เพื่อรวบรวมน้ำในห้องพักขยะเข้าสู่ระบบบำบัดน้ำเสียเบื้องต้น ภายในโครงการ | - | ภาพที่ 2-8 |
| | 2. จัดทำป้ายติดไว้บริเวณหน้าห้องพักขยะแต่ละชั้นด้วยข้อความ “เปิดแล้ว กรุณาปิดประตูให้มิดชิด” | โครงการมีการติดป้าย “ปิดประตูทุกครั้ง” ไว้ที่ประตูห้องพักขยะรวมของโครงการ | - | ภาพที่ 2-8 |
| | 3. ตรวจสอบไม่ให้มีขยะตกค้างในโครงการ หากมีขยะตกค้าง โครงการต้องแจ้งให้สำนักงานเขตบางรักเข้ามาเก็บขน เพื่อนำไปกำจัดต่อไป | โครงการจัดให้มีการทำความสะอาดทุกครั้งหลังการเก็บขน และตรวจสอบไม่ให้มีขยะตกค้างในโครงการ | - | ภาพที่ 2-8 |

| องค์ประกอบทางสิ่งแวดล้อม<br>และคุณค่าต่างๆ | มาตรการป้องกัน และแก้ไขผลกระทบสิ่งแวดล้อม | รายละเอียดการปฏิบัติตามมาตรการป้องกัน<br>และแก้ไขผลกระทบสิ่งแวดล้อม | ปัญหา อุปสรรค<br>และการแก้ไข | หลักฐานและ<br>เอกสารประกอบ |
|---|---|---|---|---|
| 3.3 การจัดการขยะ (ต่อ) | 4. ให้แม่บ้านเก็บขนและคัดแยกขยะในแต่ละชั้นทุกวัน และทำความสะอาดที่พักขยะรวมทุกครั้งที่ทำกรเก็บขน พร้อมทั้งตรวจ ตราฝา<br>ระวังในห้องพักขยะทุกวัน เมื่อพบว่า มีแหล่งเพาะพันธุ์ยุง แมลงวัน<br>แมลงสาบ และหนู ให้ทำลายแหล่งที่อยู่และแหล่ง เพาะพันธุ์ทันที<br>เช่น พื้นที่อบชื้น พื้นที่ที่มีการสะสมของวัสดุเหลือใช้ จำพวกเศษผ้า<br>เศษกระดาษ ขวด หรือภาชนะที่มีน้ำขังเป็นประจำทุกเดือน | โครงการจัดให้มีการทำความสะอาดทุกครั้งหลังการเก็บขน<br>พร้อมทั้งตรวจ<br>ฝักระวังในห้องพักขยะทุกวัน เมื่อพบว่า มีแหล่งเพาะพันธุ์ยุง<br>แมลงวัน แมลงสาบ และหนู จะรีบดำเนินการแก้ไข | - | ภาพที่ 2-8 |
| | 7. สำรองตรวจสอบประตูห้องพักขยะรวมบริเวณชั้นล่างทุกครั้งเมื่อ<br>ขนย้ายขยะ โดยประตูต้องปิดมิดชิดทุกครั้ง เมื่อขนย้ายเสร็จสิ้น | ภายหลังการเก็บขนจะมีการทำความสะอาดทุกครั้ง และมี<br>การติดป้าย “ปิดประตูทุกครั้ง” ไว้ที่ประตูห้องพักขยะรวม<br>ของโครงการ | - | ภาพที่ 2-8 |

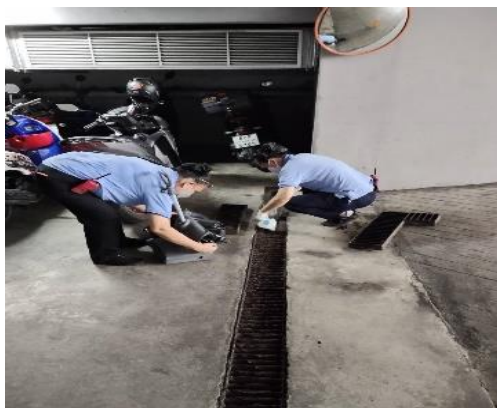
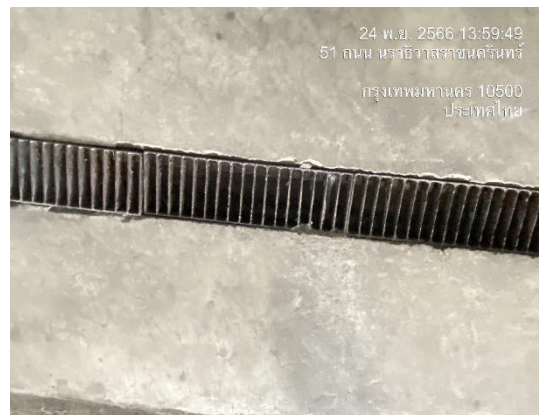
ภาพที่ 2-9 ระบบระบายน้ำ

| องค์ประกอบทางสิ่งแวดล้อม<br>และคุณค่าต่างๆ | มาตรการป้องกัน และแก้ไขผลกระทบสิ่งแวดล้อม | รายละเอียดการปฏิบัติตามมาตรการป้องกัน<br>และแก้ไขผลกระทบสิ่งแวดล้อม | ปัญหา อุปสรรค<br>และการแก้ไข | หลักฐานและ<br>เอกสารประกอบ |
|---|---|---|---|---|
| 3.4 การระบายน้ำ การป้องกันน้ำ<br>ท่วม และระบบบำบัดน้ำเสียรวม<br>1) การระบายน้ำ การป้องกัน<br>น้ำท่วม | 1. จัดให้มีเจ้าหน้าที่ตรวจสอบการทำงานของเครื่องสูบน้ำ ระบบท่อ<br>และวางระบายน้ำภายในโครงการ ให้คงประสิทธิภาพการทำงาน<br>อย่างสม่ำเสมอ | โครงการจัดให้มีเจ้าหน้าที่ตรวจสอบการทำงานของ<br>เครื่องสูบน้ำ ระบบท่อและวางระบายน้ำภายใน<br>โครงการให้คงประสิทธิภาพการทำงานอย่าง สม่ำเสมอ | - | ภาพที่ 2-9 |
| | 2. ล้างทำความสะอาดท่อระบายน้ำ โดยรอบอาคารโครงการ 2 ครั้ง/ปี<br>(ก่อนและหลังฤดูฝน) | โครงการจัดให้มีการทำความสะอาดท่อระบายน้ำ และ<br>วางระบายน้ำของโครงการ เพื่อป้องกันการอุดตัน<br>อย่างสม่ำเสมอ | - | ภาพที่ 2-9 |

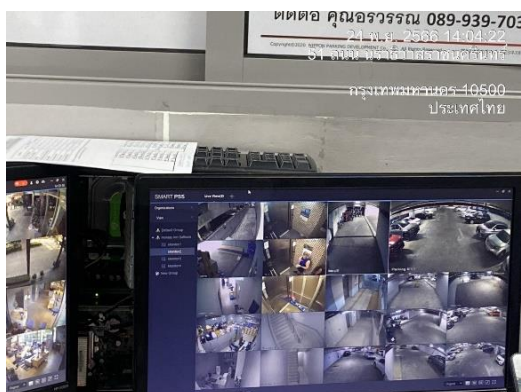
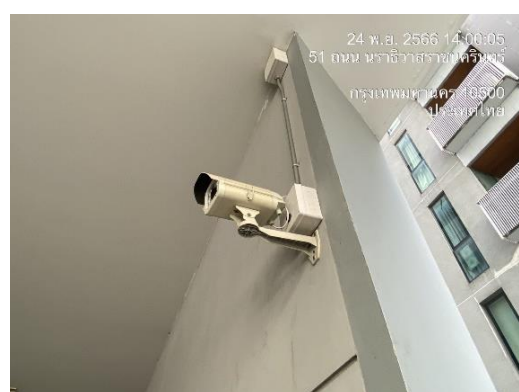
ภาพที่ 2-10 ระบบความปลอดภัย

| องค์ประกอบทาง<br>สิ่งแวดล้อมและคุณค่าต่างๆ | มาตรการป้องกัน และแก้ไขผลกระทบสิ่งแวดล้อม | รายละเอียดการปฏิบัติตามมาตรการป้องกัน<br>และแก้ไขผลกระทบสิ่งแวดล้อม | ปัญหา อุปสรรค<br>และการแก้ไข | หลักฐานและ<br>เอกสารประกอบ |
|---|---|---|---|---|
| | <b>4. ความปลอดภัยในชีวิตและทรัพย์สินจากผู้พักอาศัย</b><br>1. จัดให้มีเจ้าหน้าที่รักษาความปลอดภัย คอยตรวจตราความสงบ<br>เรียบร้อยตลอด 24 ชั่วโมง | โครงการได้จัดให้มีเจ้าหน้าที่รักษาความปลอดภัย คอยตรวจตรา<br>ความสงบเรียบร้อยตลอด 24 ชั่วโมง | - | ภาพที่ 2-10 |
| | 2. จัดให้มีการติดตั้งกล้องวงจรปิดภายในพื้นที่โครงการ | โครงการได้จัดให้มีการติดตั้งกล้องวงจรปิดภายในพื้นที่โครงการ<br>เพื่อติดตามดูแลความปลอดภัยภายในพื้นที่โครงการ | - | ภาพที่ 2-10 |
