บทที่ 3 ผลการปฏิบัติตามมาตรการฯ

3.1 ผลการปฏิบัติตามมาตรการป้องกันและแก้ไขผลกระทบสิ่งแวดล้อม

ผลการดำเนินการตามมาตรการป้องกันและแก้ไขผลกระทบสิ่งแวดล้อม ระยะดำเนินการ โครงการ โรงแรมแข่งกรี-ลา โฮเต็ล เชียงใหม่ ส่วนขยาย ระหว่างเดือน กรกฎาคม - ธันวาคม 2566 มีรายละเอียดผลการปฏิบัติตามมาตรการที่กำหนดไว้ในรายงานการวิเคราะห์ผลกระทบสิ่งแวดล้อมแสดงดังรูปที่ 3-1 ถึง รูปที่ 3-22 และตารางที่ 3-1

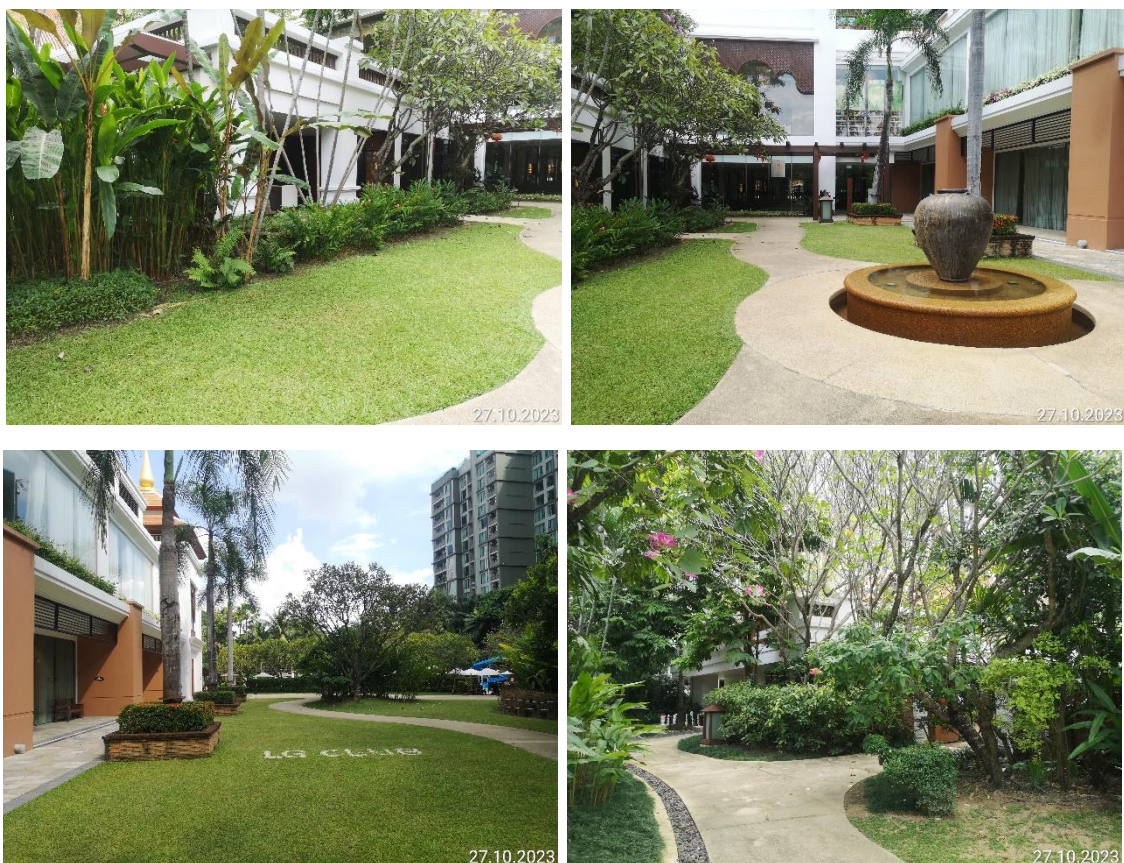
รูปที่ 3-1 พื้นที่สีเขียวภายในโครงการ

2.จัดให้มีพื้นที่สีเขียวภายในโครงการทั้งหมด 10,665.51 ตร.ม. เป็นพื้นที่สีเขียวเฉพาะบริเวณชั้นล่าง 8,225.51 ตร.ม. หรือร้อยละ 29.51 ของพื้นที่โครงการ และพื้นที่สีเขียวบริเวณชั้น 2 และชั้น 3 ของอาคาร โรงแรม พื้นที่รวม 2,440.00 ตร.ม. โดยมีพื้นที่ปลูกไม้ยืนต้นทั้งหมด 8,861.39 ตร.ม. หรือร้อยละ 83.08 ของพื้นที่สีเขียวทั้งหมด	2.โครงการได้จัดพื้นที่สีเขียวไว้บริเวณต่างๆ โดยมีการปลูกหญ้านวลน้อย ต้นแก้ว อินทนิลและทองกวาว โดยปลูกผสมกับต้นไม้เดิมในโครงการ คือ จามจุรี คิดเป็นพื้นที่สีเขียวภายในโครงการทั้งหมด 10,665.51 ตร.ม. เป็นพื้นที่สีเขียวเฉพาะบริเวณชั้นล่าง 8,225.51 ตร.ม. หรือร้อยละ 29.51 ของพื้นที่โครงการ และพื้นที่สีเขียวบริเวณชั้น 2 และชั้น 3 ของอาคาร โรงแรม พื้นที่รวม 2,440.00 ตร.ม. โดยมีพื้นที่ปลูกไม้ยืนต้นทั้งหมด 8,861.39 ตร.ม. หรือร้อยละ 83.08 ของพื้นที่สีเขียวทั้งหมด โดยมีสัดส่วนพื้นที่สีเขียวต่อผู้พักอาศัยในโครงการเท่ากับ 14 ตารางเมตร/คน (รูปที่ -3-1)	ไม่มี

4.ตรวจสอบปริมาณตะกอนในบ่อสูบน้ำเสียเป็นประจำ และทำการขุดลอกอย่างน้อยปีละครั้ง	4.มีการตรวจสอบปริมาณตะกอนในบ่อสูบน้ำเสียและมีการขุดลอกเป็นประจำ	ไม่มี
	5.ดูแลพื้นที่ปลูกต้นไม้หรือจัดสวนให้มีพืชปกคลุมผิวดินอยู่เสมอ เพื่อช่วยเพิ่มอัตราการซึมน้ำของพื้นดินและการป้องกันการชะล้างหน้าดินอีกด้วย	5.โครงการจัดให้มีพนักงานจัดสวนดูแลพื้นที่ปลูกต้นไม้หรือจัดสวนให้มีพืชปกคลุมผิวดินอยู่เสมอ จากการตรวจสอบระหว่างเดือน กรกฎาคม - ธันวาคม 2566 พบว่าต้นไม้และพื้นที่จัดสวนอยู่ในสภาพดี (รูปที่ 3-1)	ไม่มี

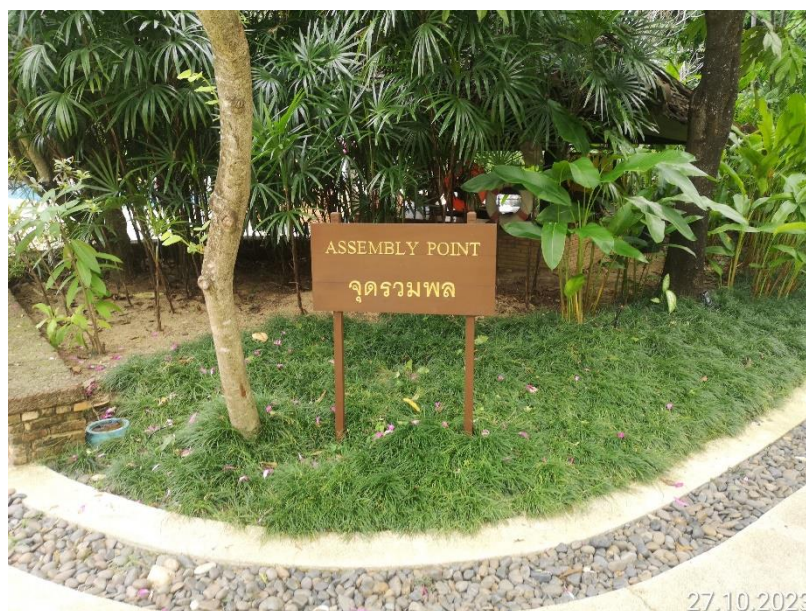
รูปที่ 3-4 จุดรวมพล

7.ตำแหน่งจุดรวมพลตามแผนฉุกเฉิน ต้องเป็นพื้นที่ที่มีขนาดใหญ่เพียงพอสำหรับการปฐมนิเทศเบื้องต้นและต้องไม่กีดขวางการปฏิบัติงานของเจ้าหน้าที่ดับเพลิง โดยต้องจัดให้มีจุดรวมพลบริเวณชั้นล่าง 890 ตร.ม. มีสัดส่วนพื้นที่จุดรวมพลต่อจำนวนผู้มาใช้บริการและเจ้าหน้าที่เท่ากับ 1.17 ตร.ม./คน และจุดหนีไฟทางอากาศบริเวณชั้น 12 ของอาคารโรงแรม จำนวน 2 จุด มีพื้นที่รวม 222.6 ตร.ม.	7.โครงการจัดให้มีตำแหน่งจุดรวมพลบริเวณสระว่ายน้ำ ซึ่งมีพื้นที่เพียงพอรองรับผู้มาใช้บริการและเจ้าหน้าที่ (รูปที่ 3-4)

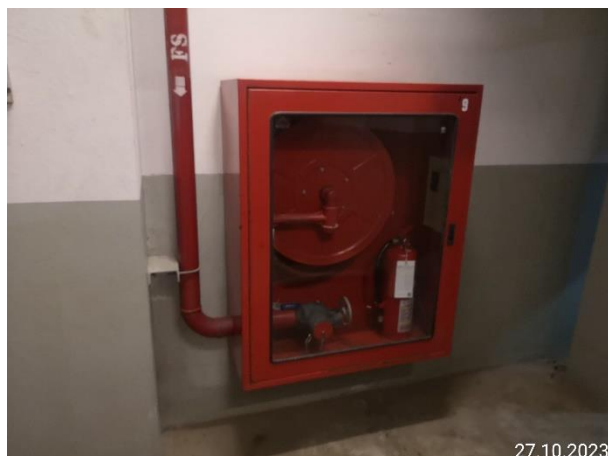
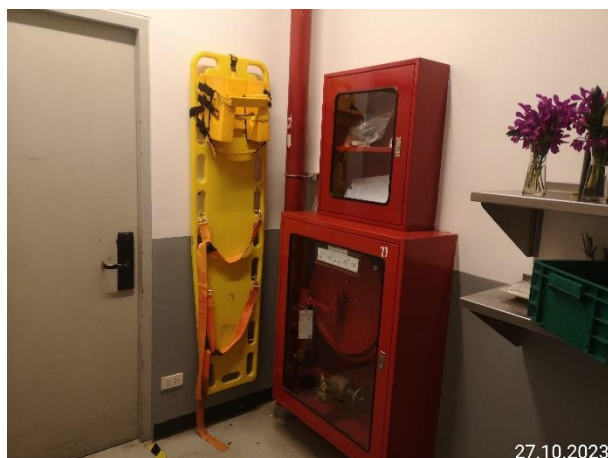
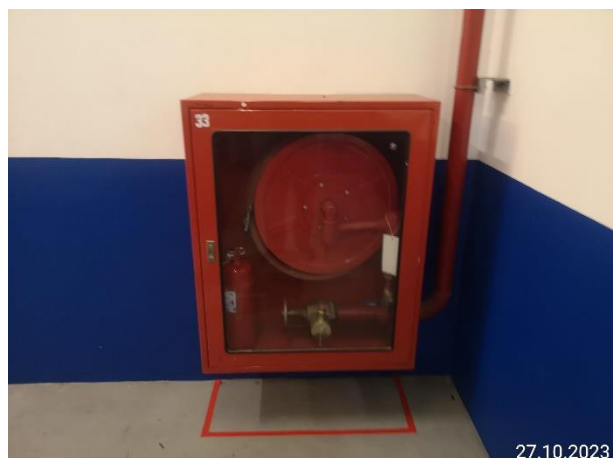
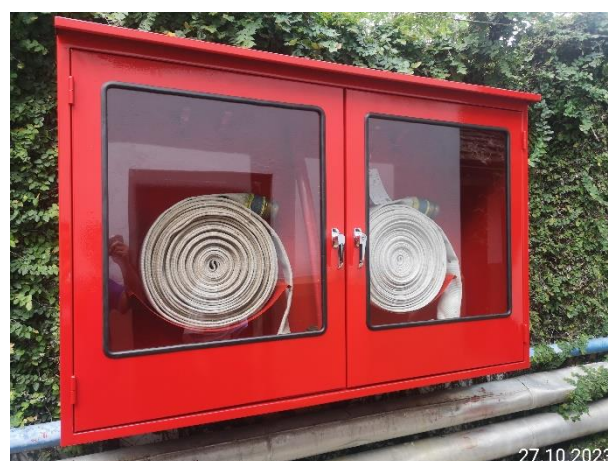
รูปที่ 3-5 การติดตั้งระบบแจ้งเหตุเพลิงไหม้ ตู้ดับเพลิงและอุปกรณ์ดับเพลิง

10.การป้องกันอัคคีภัย	1.ระบบป้องกันอัคคีภัยของโครงการ ต้องประกอบด้วยระบบไฟฟ้าสำรองฉุกเฉิน ระบบแจ้งสัญญาณเตือนเพลิงไหม้ ระบบดับเพลิง	1.จากการตรวจสอบระบบป้องกันอัคคีภัยของโครงการ พบว่ามีระบบไฟฟ้าสำรองฉุกเฉิน (รูปที่ 3-15) ระบบแจ้งสัญญาณ	ไม่มี

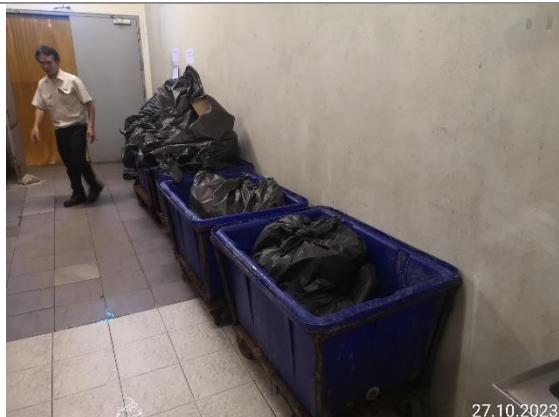
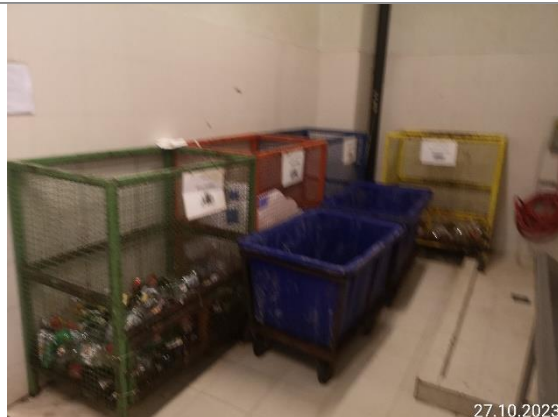
รูปที่ 3-9 ห้องพักขยะมูลฝอย

3.จัดให้มีเจ้าหน้าที่ทำความสะอาดและเก็บรวบรวมขยะมูลฝอยจากส่วนต่างๆของโครงการ มาทำการคัดแยกและจัดเก็บในห้องพักขยะมูลฝอยรวมของโครงการเป็นประจำทุกวัน	3.จัดให้มีพนักงานทำความสะอาดและเก็บรวบรวมขยะมูลฝอยจากส่วนต่างๆของโครงการ มาทำการคัดแยกและจัดเก็บในห้องพักขยะมูลฝอยรวมของโครงการเป็นประจำทุกวัน (รูปที่ 3-9)	ไม่มี

4.จัดห้องพักขยะมูลฝอยรวมไว้บริเวณชั้นล่างของอาคาร โรงแรมติดกับถนนทางด้านทิศใต้ของโครงการ ภายในแบ่งพื้นที่เป็น 3 ห้อง คือห้องเก็บขยะมูลฝอยแห้ง ห้องเก็บขยะมูลฝอยเปียก และห้องเก็บถังขยะเปล่า โดยห้องพักขยะเปียกมีขนาดกว้าง 4.37 เมตร ยาว 4.65 เมตร และสูง 4.8 เมตร ปริมาตรความจุ 97.54 ลบ.ม. และห้องพักขยะแห้งมีขนาดกว้าง 2.40 เมตร ยาว 3.82 เมตร และสูง 4.8 เมตร ปริมาตร 44.01 ลบ.ม. สำหรับขยะมูลฝอยอันตรายจะเก็บภายในห้องพักขยะมูลฝอยแห้ง	4. จากการตรวจสอบระหว่างเดือน กรกฎาคม - ธันวาคม 2566 พบว่ามีการจัดห้องพักขยะมูลฝอยรวมไว้บริเวณชั้นล่างของอาคาร โรงแรมติดกับถนนทางด้านทิศใต้ของโครงการ ภายในแบ่งพื้นที่เป็น 3 ห้อง คือห้องเก็บขยะมูลฝอยแห้ง ห้องเก็บขยะมูลฝอยเปียก และห้องเก็บถังขยะเปล่า ตามที่มาตรการกำหนด สำหรับขยะมูลฝอยอันตรายจะเก็บภายในห้องพักขยะมูลฝอยแห้ง (รูปที่ 3-9)	ไม่มี

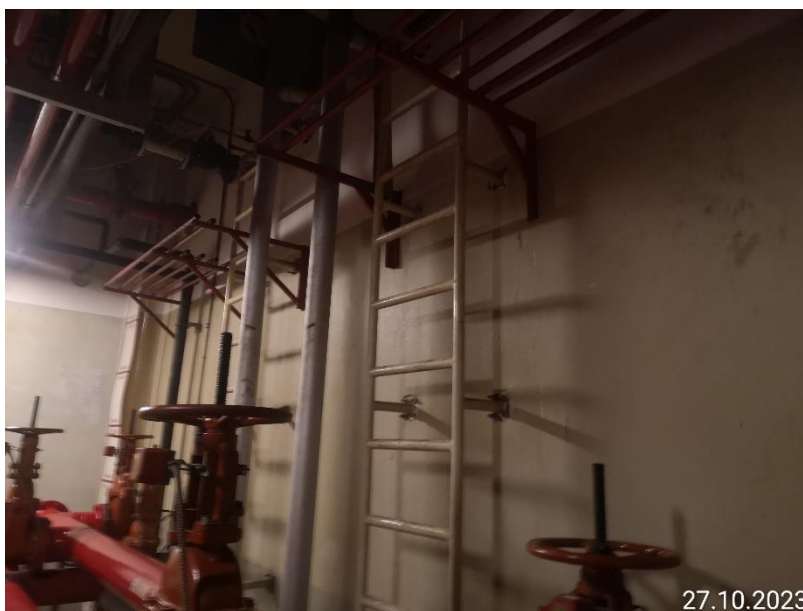
รูปที่ 3-10 ถังเก็บน้ำสำรอง เพื่อใช้เฉพาะในการดับเพลิง

3.ระบบประปา/การใช้น้ำ	1.จัดให้มีถังเก็บน้ำใต้ดินและถังเก็บน้ำชั้นใต้หลังคา เป็นถังคอนกรีตเสริมเหล็กขนาดความจุ 430.0 ลบ.ม. และ 70.0 ลบ.ม.ตามลำดับ ซึ่งสามารถสำรองน้ำใช้ได้นานกว่า 15.5 ชั่วโมง	1.ทางโครงการได้จัดให้มีถังเก็บน้ำใต้ดินและถังเก็บน้ำชั้นใต้หลังคา เป็นถังคอนกรีตเสริมเหล็กขนาดความจุ 430.0 ลบ.ม. และ 70.0 ลบ.ม.ตามลำดับ ซึ่งสามารถสำรองน้ำใช้ได้นานกว่า 15.5 ชั่วโมง (รูปที่ 3-10)	ไม่มี

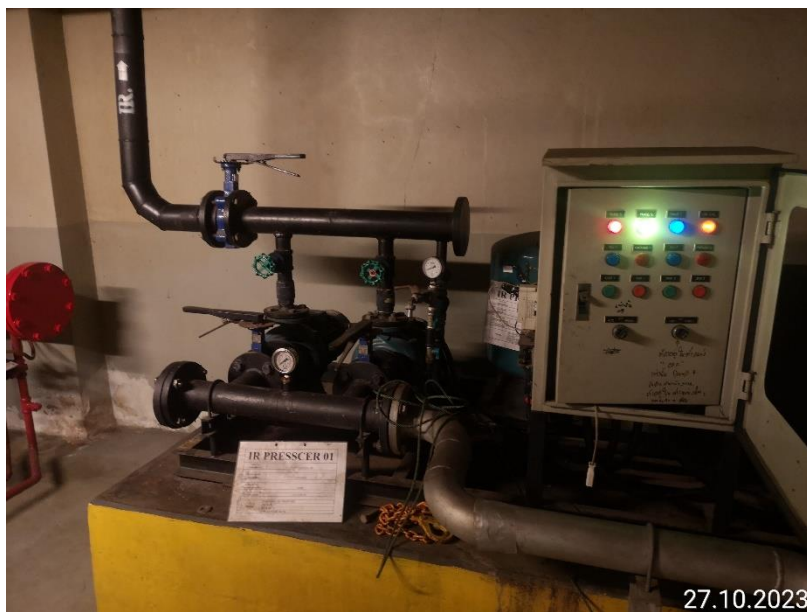
รูปที่ 3-12 เครื่องสูบน้ำหมุนเวียนกลับมาใช้ใหม่และถังเก็บน้ำหมุนเวียนกลับมาใช้ใหม่

2.ควบคุมไม่ให้เกิดการระบายน้ำเสียใดๆ ที่มีคุณภาพไม่เป็นไปตามมาตรฐานกำหนดออกสู่ภายนอกพื้นที่โครงการ	2.จากการตรวจสอบระหว่างเดือน กรกฎาคม - ธันวาคม 2566 พบว่าโครงการมีการนำน้ำทิ้งที่ผ่านการบำบัดแล้วกลับมาใช้ประโยชน์โดยใช้รดน้ำต้นไม้ โดยไม่มีการระบายน้ำทิ้งออกสู่ภายนอกพื้นที่โครงการ(รูปที่ 3-12, รูปที่ 3-18)	ไม่มี

3.น้ำทิ้งที่ระบายออกจากพื้นที่โครงการจะต้องระบายลงสู่ท่อระบายน้ำสาธารณะริมถนนช้างคลานเท่านั้น	2.จากการตรวจสอบระหว่างเดือน กรกฎาคม - ธันวาคม 2566 พบว่าโครงการมีการนำน้ำทิ้งที่ผ่านการบำบัดแล้วกลับมาใช้ประโยชน์โดยใช้รดน้ำต้นไม้ โดยไม่มีการระบายน้ำทิ้งสู่ท่อระบายน้ำสาธารณะริมถนนช้างคลาน (รูปที่ 3-12, รูปที่ 3-18)	ไม่มี

4.นำน้ำที่ผ่านการบำบัดแล้วกลับมาใช้รดน้ำต้นไม้ภายในพื้นที่โครงการ โดยจัดให้มีถังเก็บน้ำหมุนเวียนนำกลับมาใช้ใหม่ขนาด 61.0 ลบ.ม. รองรับน้ำทั้งจากกระบวนการบำบัด พร้อมติดตั้งเครื่องสูบน้ำเพื่อนำน้ำไปรดน้ำต้นไม้ และน้ำส่วนที่เหลือให้ไหลลงสู่ท่อระบายน้ำสาธารณะของเทศบาลนครเชียงใหม่	4.จากการตรวจสอบระหว่างเดือน กรกฎาคม - ธันวาคม 2566 มีการนำน้ำที่ผ่านการบำบัดแล้วกลับมาใช้รดน้ำต้นไม้ภายในพื้นที่โครงการทั้งหมด โดยไม่มีการระบายน้ำลงสู่ท่อระบายน้ำสาธารณะของเทศบาลนครเชียงใหม่	ไม่มี

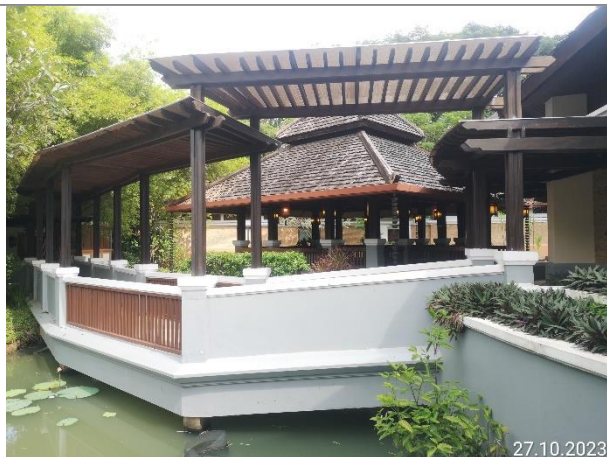
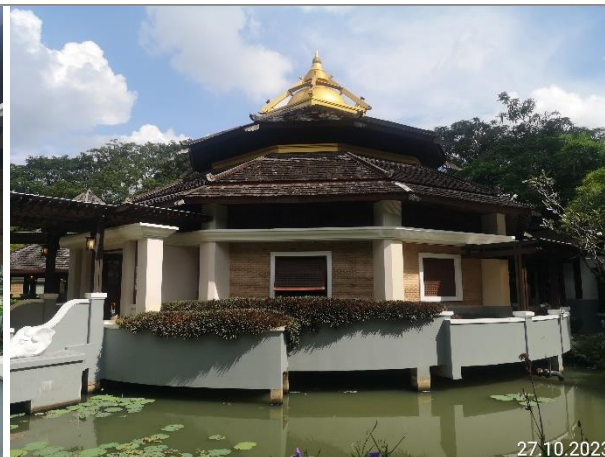
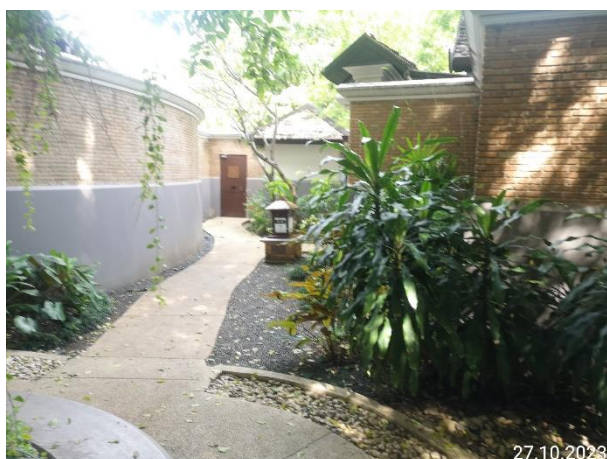
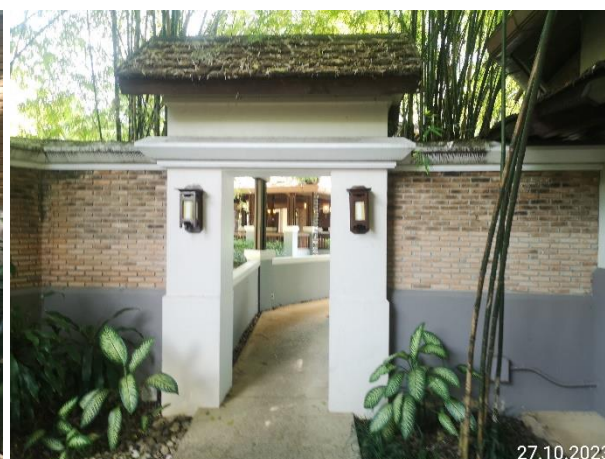
รูปที่ 3-16 ทางเข้า-ออกโครงการและพื้นที่บริเวณรอบอาคาร

ตารางที่ 3-1			
สรุปผลการปฏิบัติตามมาตรการป้องกันและแก้ไขผลกระทบสิ่งแวดล้อม ระยะดำเนินการโครงการโรงแรมแซงกรี-ลา โฮเต็ล เชียงใหม่ ส่วนขยาย (ระหว่างเดือน กรกฎาคม- ธันวาคม 2566)			
องค์ประกอบทางสิ่งแวดล้อมและคุณค่าต่างๆ	วิธีการปฏิบัติตามมาตรการฯ	ผลการปฏิบัติตามมาตรการฯ	ปัญหา อุปสรรคที่ไม่สามารถปฏิบัติตามมาตรการและแนวทางแก้ไข
	ทางเข้า-ออกหลัก กว้างประมาณ 10.0 เมตร และทางเข้า-ออกบริการ อยู่ทางทิศใต้ของโครงการ กว้างประมาณ 4 เมตร	เมตร 1 จุด ซึ่งเชื่อมกับถนนข้างคลานเท่านั้น เนื่องจากสามารถเดินทางเข้า-ออกโรงแรมได้อย่างเพียงพอ (รูปที่ 3-16)

4.ติดตั้งไฟส่องสว่างบริเวณช่องทางเข้า-ออกโครงการให้สามารถมองเห็นรถเข้า-ออกโครงการได้อย่างชัดเจนในเวลากลางคืน	4.โครงการมีการติดตั้งไฟส่องสว่างบริเวณช่องทางเข้า-ออกโครงการให้สามารถมองเห็นรถเข้า-ออกโครงการได้อย่างชัดเจนในเวลากลางคืน (รูปที่ 3-16)	ไม่มี
