รายงานผลการปฏิบัติตามมาตรการป้องกันและแก้ไขผลกระทบสิ่งแวดล้อม  
และมาตรการติดตามตรวจสอบผลกระทบสิ่งแวดล้อม

ชื่อโครงการ                      โครงการอาคารชุดพักอาศัย แชนเชอเรียล พาร์ค ฮาบิแทท  
(Natural Park Habitat)

ที่ตั้งโครงการ                      ซอยหัวควนใต้ ตำบลกมลา อำเภอกะทู้ จังหวัดภูเก็ต

ประจำเดือนกรกฎาคม-ธันวาคม 2566 (ระยะดำเนินการ)

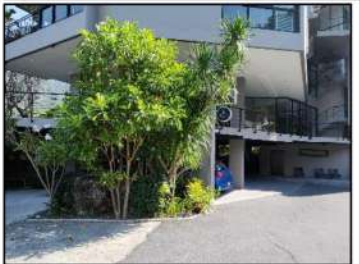
| ลำดับ<br>ที่ | เงื่อนไขตามมาตรการ | ผลการปฏิบัติตามมาตรการ | ปัญหาและอุปสรรคที่ไม่สามารถปฏิบัติตามมาตรการ และแนวทางแก้ไข | รูป/เอกสารอ้างอิง |
|---|---|---|---|---|
| 4. | จัดให้มีพื้นที่สีเขียวและดูแลรักษาให้อยู่ในสภาพดีอยู่เสมอเพื่อช่วยลดผลกระทบด้านการชะล้างพังทลายของดินและช่วยลดผลกระทบจากการระบายน้ำที่เปลี่ยนแปลงไป | - โครงการมีพื้นที่สีเขียวและดูแลรักษาให้อยู่ในสภาพดีอยู่เสมอ โดยได้ออกแบบให้จัดทำรั้วถาวรที่บึงกำแพงกันดิน ทางด้านทิศเหนือและทิศตะวันออก ป้องกันน้ำฝนที่เกิดภายในโครงการไหลบ่าลงสู่ชุมชน โดย | - | |

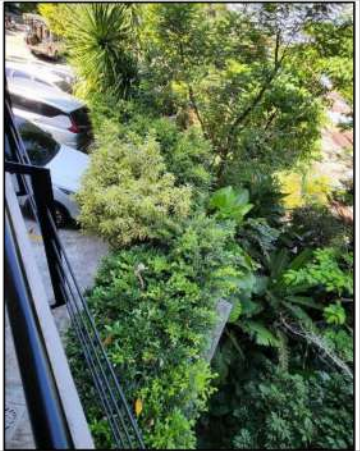
| ลำดับ<br>ที่ | เงื่อนไขตามมาตรการ | ผลการปฏิบัติตามมาตรการ | ปัญหาและอุปสรรคที่ไม่สามารถปฏิบัติ<br>ตามมาตรการ และแนวทางแก้ไข | รูป/เอกสารอ้างอิง |
|---|---|---|---|---|
| | | น้ำฝนที่เกิดภายในโครงการจะเข้าสู่ระบบ<br>ระบายน้ำภายในโครงการ | | |

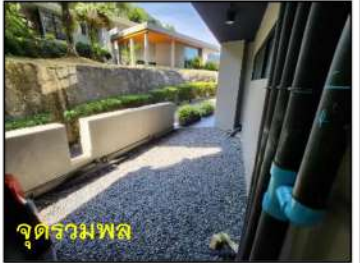
| ลำดับ<br>ที่ | เงื่อนไขตามมาตรการ | ผลการปฏิบัติตามมาตรการ | ปัญหาและอุปสรรคที่ไม่สามารถปฏิบัติตามมาตรการ และแนวทางแก้ไข | รูป/เอกสารอ้างอิง |
|---|---|---|---|---|
| 4. | กำหนดให้มีจุดรวมพล กรณีเกิดแผ่นดินไหว เพื่อควบคุมและจัดการทางด้านข่าวสารแก่ผู้อาศัยในโครงการ | - โครงการจัดให้มีจุดรวมพลจำนวน 1 จุด ซึ่งติดกับถนนภาระจำยอม มีพื้นที่รวม 45 ตารางเมตร คิดเป็น 0.26 ตารางเมตร/คน ซึ่งมีพื้นที่เพียงพอต่อการรวมพล และตรวจนับจำนวนคนก่อนอพยพออกสู่ภายนอกโครงการ | - | |

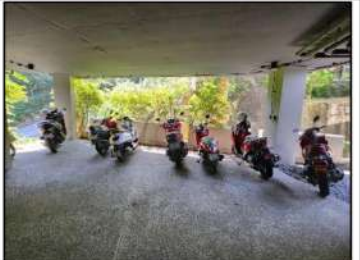
| ลำดับ<br>ที่ | เงื่อนไขตามมาตรการ | ผลการปฏิบัติตามมาตรการ | ปัญหาและอุปสรรคที่ไม่สามารถปฏิบัติตามมาตรการ และแนวทางแก้ไข | รูป/เอกสารอ้างอิง |
|---|---|---|---|---|
| 4. | ควบคุมความเร็วของรถภายในโครงการ เช่น ป้ายจำกัด ความเร็ว เพื่อไม่ให้เกิดการฟุ้งกระจายของฝุ่นบนผิวถนน | - โครงการไม่ได้ดำเนินการติดป้ายจำกัดควบคุมความเร็วของรถ | <p>จึงไม่ได้ส่งผลกระทบต่อผู้พักอาศัยในโครงการแต่อย่างใด</p> <p><b>ปัญหา :</b> โครงการไม่ได้ดำเนินการติดป้ายจำกัดควบคุมความเร็วของรถ</p> <p><b>แนวทางแก้ไข :</b> ภายในพื้นที่โครงการได้จัดให้มีการดูแลสภาพพื้นที่จอดรถและถนนไม่ให้มีสิ่งกีดขวางทางจราจรอยู่เสมอ และทางโครงการได้กำหนดพื้นที่จอดรถยนต์และจักรยานยนต์อย่างชัดเจน ผู้พักอาศัยภายในโครงการอยู่ร่วมกันอย่างเป็นระบบการไม่พบป้ายเตือนต่างๆ ภายในโครงการจึงไม่ได้ส่งผลกระทบต่อผู้พักอาศัยในโครงการแต่อย่างใด</p> | |

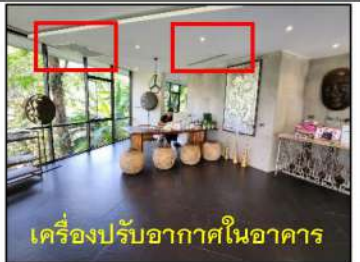
| ลำดับ<br>ที่ | เงื่อนไขตามมาตรการ | ผลการปฏิบัติตามมาตรการ | ปัญหาและอุปสรรคที่ไม่สามารถปฏิบัติตามมาตรการ และแนวทางแก้ไข | รูป/เอกสารอ้างอิง |
|---|---|---|---|---|
| 6. | ทำความสะอาดเครื่องปรับอากาศเป็นประจำ เพื่อเพิ่มประสิทธิภาพการทำงานของเครื่องปรับอากาศ และป้องกันการสะสมของเชื้อโรคและเชื้อแบคทีเรียต่างๆ | - โครงการมีการทำความสะอาดเครื่องปรับอากาศในพื้นที่ส่วนกลางเป็นประจำ | - | <br>เครื่องปรับอากาศในอาคาร |

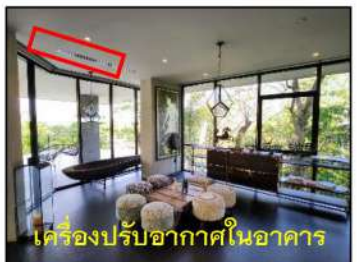
| ลำดับ<br>ที่ | เงื่อนไขตามมาตรการ | ผลการปฏิบัติตามมาตรการ | ปัญหาและอุปสรรคที่ไม่สามารถปฏิบัติตามมาตรการ และแนวทางแก้ไข | รูป/เอกสารอ้างอิง |
|---|---|---|---|---|
| 7. | เลือกใช้เครื่องปรับอากาศที่มีฉลากประหยัดไฟ เบอร์ 5 และไม่มีสาร CFCs เป็นส่วนประกอบ | - โครงการเลือกใช้เครื่องปรับอากาศที่มีฉลากประหยัดไฟ เบอร์ 5 และไม่มีสาร CFCs เป็นส่วนประกอบ | - | <br>เครื่องปรับอากาศในอาคาร |

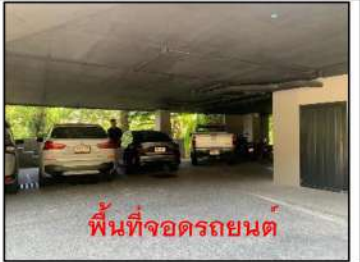
| ลำดับ<br>ที่ | เงื่อนไขตามมาตรการ | ผลการปฏิบัติตามมาตรการ | ปัญหาและอุปสรรคที่ไม่สามารถปฏิบัติ<br>ตามมาตรการ และแนวทางแก้ไข | รูป/เอกสารอ้างอิง |
|---|---|---|---|---|
| 9. | ห้ามวางป้ายหรือสิ่งปลูกสร้างอื่นใดบัง<br>หรือกีดขวางบริเวณที่จอดรถยนต์ | - โครงการดำเนินการไม่ให้มีป้ายหรือสิ่ง<br>ปลูกสร้างอื่นๆ กีดขวางบริเวณที่จอด<br>รถยนต์ | - | |

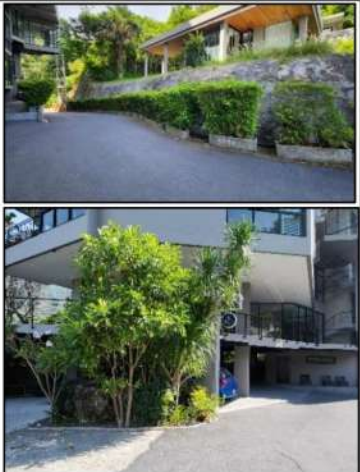
| ลำดับ<br>ที่ | เงื่อนไขตามมาตรการ | ผลการปฏิบัติตามมาตรการ | ปัญหาและอุปสรรคที่ไม่สามารถปฏิบัติ<br>ตามมาตรการ และแนวทางแก้ไข | รูป/เอกสารอ้างอิง |
|---|---|---|---|---|
| 1. | ดูแลต้นไม้หรือปลูกต้นไม้ที่ช่วยลดเสียง<br>ดังบริเวณถนนภายในโครงการเพื่อลด<br>เสียงดังจากรถยนต์ | - โครงการมีเจ้าหน้าที่รับผิดชอบดูแลต้นไม้<br>และปลูกต้นไม้ในโครงการ เพื่อลดเสียงดัง<br>จากรถยนต์ | - | |

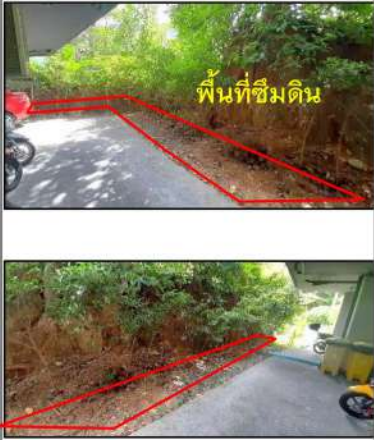
| ลำดับ<br>ที่ | เงื่อนไขตามมาตรการ | ผลการปฏิบัติตามมาตรการ | ปัญหาและอุปสรรคที่ไม่สามารถปฏิบัติตามมาตรการ และแนวทางแก้ไข | รูป/เอกสารอ้างอิง |
|---|---|---|---|---|
| 1. | โครงการจัดให้มีระบบท่อน้ำเพื่อเก็บกักน้ำฝนส่วนเกิน จากท่อระบายน้ำโครงการไปสู่ท่อระบายน้ำสาธารณะและมีบ่อพักน้ำก่อนปล่อยออกสู่ท่อระบายน้ำสาธารณะ | - โครงการไม่ได้จัดให้มีบ่อท่อน้ำ | <b>ปัญหา :</b> โครงการไม่ได้จัดให้มีบ่อท่อน้ำ<br><b>แนวทางแก้ไข :</b> โครงการได้วางท่อตามแนวนอนภายในพื้นที่โครงการ น้ำฝนที่ตกลงในพื้นที่โครงการจะถูกรวบรวมลงสู่ท่อดังกล่าว แล้วระบายออกสู่ระบบระบายน้ำสาธารณะหน้าโครงการต่อไป โดยมิได้ส่งผลกระทบด้านน้ำท่วมต่อพื้นที่ใกล้เคียงโครงการแต่อย่างใด ทั้งนี้ ภายในโครงการยังมีพื้นที่ซึมดินหลายตำแหน่ง ทำให้น้ำฝนที่จะระบายออกสู่พื้นที่โครงการมีไม่มากนัก | |

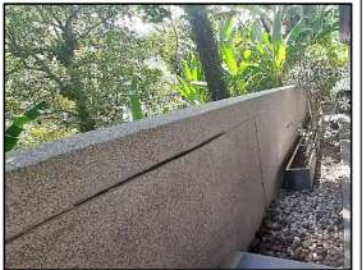
| ลำดับ<br>ที่ | เงื่อนไขตามมาตรการ | ผลการปฏิบัติตามมาตรการ | ปัญหาและอุปสรรคที่ไม่สามารถปฏิบัติตามมาตรการ และแนวทางแก้ไข | รูป/เอกสารอ้างอิง |
|---|---|---|---|---|
| 6. | จัดเตรียมเครื่องสูบน้ำหรืออุปกรณ์สำรองต่างๆ ไว้สำรองเพื่อใช้ในการสูบน้ำฝนที่ตกลงมาในโครงการในกรณีฉุกเฉินหรืออุปกรณ์ชำรุดเสียหาย | - โครงการไม่มีปัญหาเรื่องน้ำท่วมชุมชนเนื่องจากโครงการได้ออกแบบให้จัดทำรั้วถาวรที่บึงกำแพงกันดิน ทางด้านทิศเหนือและทิศตะวันออก ป้องกันน้ำฝนที่เกิดภายในโครงการไหลบ่าลงสู่ชุมชน โดยน้ำฝนที่เกิดภายในโครงการจะเข้าสู่ระบบระบายน้ำภายในโครงการ | - | <p>รั้วถาวรที่บึงกำแพงกันดิน</p> |

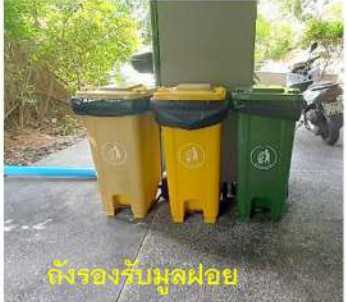
| ลำดับ<br>ที่ | เงื่อนไขตามมาตรการ | ผลการปฏิบัติตามมาตรการ | ปัญหาและอุปสรรคที่ไม่สามารถปฏิบัติตามมาตรการ และแนวทางแก้ไข | รูป/เอกสารอ้างอิง |
|---|---|---|---|---|
| 1. | โครงการได้จัดให้มีห้องพักมูลฝอยรวมจำนวน 1 แห่ง ภายในแบ่งสัดส่วนสำหรับกักเก็บมูลฝอยเปียก มูลฝอยรีไซเคิล มูลฝอยทั่วไป และมูลฝอยอันตราย อย่างชัดเจนมีประตูปิด-เปิดอย่างมิดชิด โดยรถเก็บขนมูลฝอยของเอกชนเข้ามาดำเนินการเก็บขนมูลฝอย เพื่อนำไปกำจัดต่อไป | - โครงการไม่ได้จัดให้มีห้องพักมูลฝอยรวม | <b>ปัญหา :</b> โครงการไม่ได้จัดให้มีห้องพักมูลฝอยรวม<br><b>แนวทางแก้ไข :</b> ทางโครงการได้จัดเตรียมถังรองรับมูลฝอยไว้บริเวณลานจอดรถใต้อาคาร โดยรถเก็บขนมูลฝอยของเอกชนเข้ามาดำเนินการเก็บขนมูลฝอย เพื่อนำไปกำจัดต่อไป ทั้งนี้ จากการตรวจสอบพบว่าถังรองรับมูลฝอยภายในโครงการ ไม่เพียงพอต่อมูลฝอยที่เกิดขึ้น ดังนั้น ทางโครงการควรเพิ่มถังรองรับมูลฝอยภายในโครงการ เพื่อไม่ให้เกิดปัญหามูลฝอยตกค้าง | <br>ถังรองรับมูลฝอย |

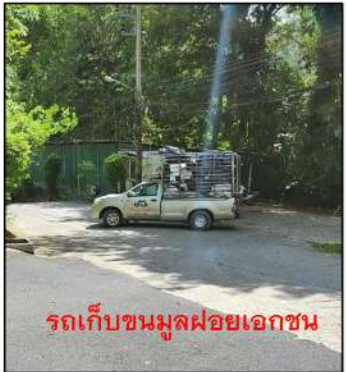
| ลำดับ<br>ที่ | เงื่อนไขตามมาตรการ | ผลการปฏิบัติตามมาตรการ | ปัญหาและอุปสรรคที่ไม่สามารถปฏิบัติตามมาตรการ และแนวทางแก้ไข | รูป/เอกสารอ้างอิง |
|---|---|---|---|---|
| 2. | จัดให้มีพนักงานคอยตรวจสอบไม่ให้มีมูลฝอยตกค้างภายในโครงการหากมีมูลฝอยตกค้างเกินกว่า 2 วัน ต้องรีบดำเนินการแจ้งให้หน่วยงานที่รับผิดชอบเข้ามาทำการเก็บขนมูลฝอยของโครงการให้เข้ามาเก็บขนและนำไปกำจัด | - โครงการมิได้จัดให้มีพนักงานคอยตรวจสอบมูลฝอยตกค้าง | <b>ปัญหา :</b> โครงการมิได้จัดให้มีพนักงานคอยตรวจสอบมูลฝอยตกค้าง<br><b>แนวทางแก้ไข :</b> จากการตรวจสอบพบว่าถังรองรับมูลฝอยภายในโครงการ ไม่เพียงพอต่อมูลฝอยที่เกิดขึ้น ดังนั้น ทางโครงการควรเพิ่มถังรองรับมูลฝอยภายใน | <br>รถเก็บขนมูลฝอยเอกชน |

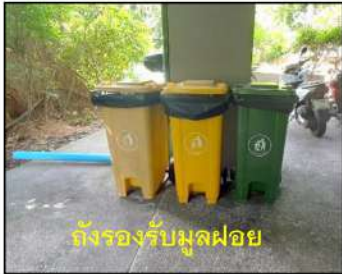
| ลำดับ<br>ที่ | เงื่อนไขตามมาตรการ | ผลการปฏิบัติตามมาตรการ | ปัญหาและอุปสรรคที่ไม่สามารถปฏิบัติตามมาตรการ และแนวทางแก้ไข | รูป/เอกสารอ้างอิง |
|---|---|---|---|---|
| 3. | ตรวจสอบถึงมูลฝอยทุกจุดให้มีสภาพดีอยู่เสมอ ถ้ามีการผูกרון หรือชำรุดเสียหาย ให้รีบดำเนินการแก้ไขทันที | - โครงการมีพนักงานดูแลตรวจสอบถึงรองรับมูลฝอยทุกจุด เมื่อมีการชำรุดเสียหาย จะดำเนินการซ่อมแซมหรือเปลี่ยนใหม่ทันที | - | |

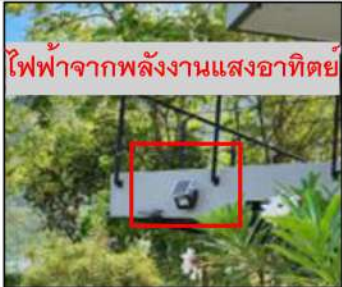
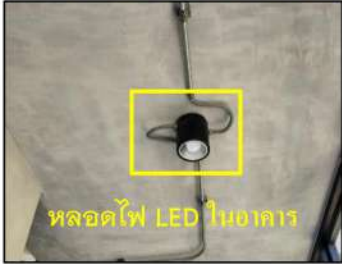
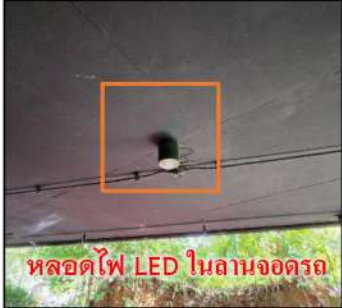
| ลำดับ<br>ที่ | เงื่อนไขตามมาตรการ | ผลการปฏิบัติตามมาตรการ | ปัญหาและอุปสรรคที่ไม่สามารถปฏิบัติตามมาตรการ และแนวทางแก้ไข | รูป/เอกสารอ้างอิง |
|---|---|---|---|---|
| 4. | เลือกใช้ผลิตภัณฑ์ชนิดประหยัดพลังงาน (หลอด คอมแพคฟลูออเรสเซนต์ ) หรือ หลอดแอลอีดี ที่มี อายุการใช้งาน ยาวนานบริเวณที่พักอาศัย และหลอดไฟ ที่มีกำลังส่องสว่างสูงแต่ใช้วัตต์ต่ำ สำหรับในพื้นที่ส่วนกลาง หรือพื้นที่ที่ จำเป็นต้องเปิดไฟไว้ตลอดทั้งวัน เลือกใช้ บัลลัสต์ประหยัดไฟ เพื่อช่วยเพิ่ม ประสิทธิภาพในการประหยัดไฟ ได้มากขึ้น | - โครงการเลือกใช้ผลิตภัณฑ์หลอดไฟชนิด ประหยัดพลังงานที่มีอายุการใช้งาน ยาวนาน (หลอดไฟLED) เพื่อใช้ในการส่องสว่างภายในโครงการไม่ว่าจะเป็นในตัว อาคาร พื้นที่ ส่วนกลางหรือพื้นที่ที่ จำเป็นต้องเปิดไฟไว้ตลอดทั้งวัน โดย หลอดไฟLED จะประหยัดพลังงานมากกว่า ทั้งนี้ ภายในโครงการได้เพิ่มทางเลือกใน การใช้ไฟฟ้าจากพลังงานแสงอาทิตย์ร่วม ด้วย โดยจะติดตั้งระบบไฟฟ้างกล่าวรอบ พื้นที่นอกตัวอาคาร | - | <p>ไฟฟ้าจากพลังงานแสงอาทิตย์</p> <p>หลอดไฟ LED ในอาคาร</p> <p>หลอดไฟ LED ในลานจอดรถ</p> |

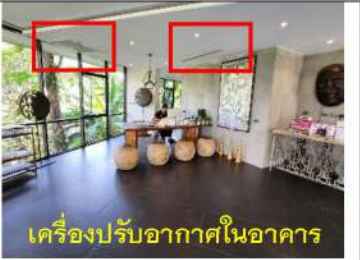
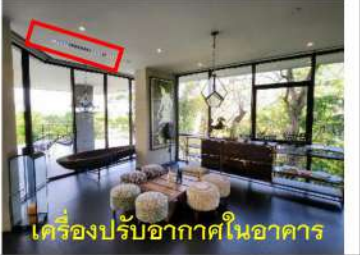
| ลำดับ<br>ที่ | เงื่อนไขตามมาตรการ | ผลการปฏิบัติตามมาตรการ | ปัญหาและอุปสรรคที่ไม่สามารถปฏิบัติตามมาตรการ และแนวทางแก้ไข | รูป/เอกสารอ้างอิง |
|---|---|---|---|---|
| 7. | เลือกใช้ระบบปรับอากาศที่เหมาะสม และเลือกอุปกรณ์เครื่องใช้ไฟฟ้าต่างๆ แบบประหยัดไฟเบอร์ 5 และอายุการใช้งานที่ยาวนาน | - โครงการเลือกใช้ระบบปรับอากาศที่เหมาะสม และเลือกอุปกรณ์เครื่องใช้ไฟฟ้าต่างๆ แบบประหยัดไฟเบอร์ 5 และอายุการใช้งานที่ยาวนาน | - | <p>เครื่องปรับอากาศในอาคาร</p> <p>เครื่องปรับอากาศในอาคาร</p> |

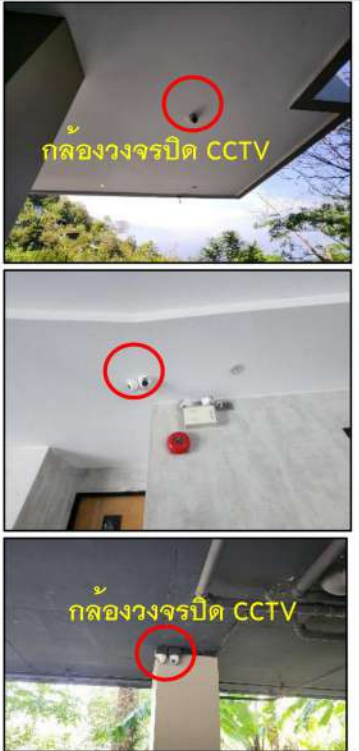
| ลำดับ<br>ที่ | เงื่อนไขตามมาตรการ | ผลการปฏิบัติตามมาตรการ | ปัญหาและอุปสรรคที่ไม่สามารถปฏิบัติ<br>ตามมาตรการ และแนวทางแก้ไข | รูป/เอกสารอ้างอิง |
|---|---|---|---|---|
| 4. | จัดให้มีเจ้าหน้าที่หรือยามรักษาความปลอดภัย คอยอำนวยความสะดวกและจัดระบบการจราจรบริเวณทางเข้า-ออกพื้นที่จอดรถ | - โครงการไม่ได้มีการว่าจ้างเจ้าหน้าที่รักษาความปลอดภัย แต่ภายในโครงการมีการติดตั้งกล้องวงจรปิด CCTV เพื่อดูแลความปลอดภัยตลอด 24 ชั่วโมง | - | |

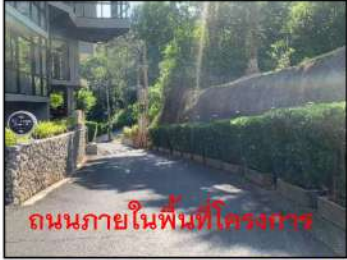
| ลำดับ<br>ที่ | เงื่อนไขตามมาตรการ | ผลการปฏิบัติตามมาตรการ | ปัญหาและอุปสรรคที่ไม่สามารถปฏิบัติ<br>ตามมาตรการ และแนวทางแก้ไข | รูป/เอกสารอ้างอิง |
|---|---|---|---|---|
| 5. | จัดให้มีที่จอดรถยนต์อย่างน้อย 14 คัน<br>ภายในพื้นที่จอดรถ | - โครงการไม่จัดให้มีที่จอดรถยนต์อย่างน้อย 14 คันภายในพื้นที่จอดรถ | <b>ปัญหา :</b> โครงการไม่จัดให้มีที่จอดรถยนต์<br>อย่างน้อย 14 คันภายในพื้นที่จอดรถ<br><b>แนวทางแก้ไข :</b> เนื่องจากผู้พักอาศัย<br>ภายในโครงการ รวมถึงเจ้าหน้าที่ส่วนใหญ่<br>ใช้รถจักรยานยนต์ในการขับขี่เป็นหลัก<br>เพื่อให้สอดคล้องกับความเป็นจริง ทาง<br>โครงการจึงจำเป็นต้องปรับพื้นที่ จอด<br>รถยนต์ บาง ส่วน เป็น พื้นที่ จอด<br>รถจักรยานยนต์ ทั้งนี้ ในส่วนของผู้ใช้<br>รถยนต์ยังสามารถจอดรถได้อย่างเพียงพอ<br>ในพื้นที่โครงการ โดยมีได้จัดกีด<br>ขวางทางจราจรแต่อย่างใด | <br>พื้นที่จอดรถ<br><br>ถนนภายในพื้นที่โครงการ<br><br>ถนนภายในพื้นที่โครงการ |

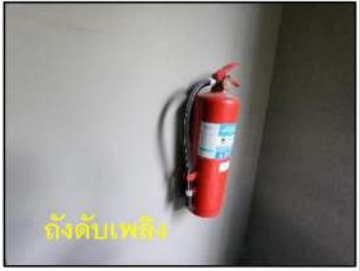
| ลำดับ<br>ที่ | เงื่อนไขตามมาตรการ | ผลการปฏิบัติตามมาตรการ | ปัญหาและอุปสรรคที่ไม่สามารถปฏิบัติตาม<br>ตามมาตรการ และแนวทางแก้ไข | รูป/เอกสารอ้างอิง |
|---|---|---|---|---|
| 1. | ออกแบบระบบป้องกันอัคคีภัยตามที่ส่วนราชการที่เกี่ยวข้องกำหนด | - โครงการได้ดำเนินการออกแบบระบบป้องกันอัคคีภัยตามที่ส่วนราชการที่เกี่ยวข้องกำหนด | - | |

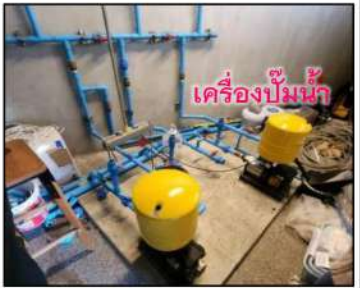
| ลำดับ<br>ที่ | เงื่อนไขตามมาตรการ | ผลการปฏิบัติตามมาตรการ | ปัญหาและอุปสรรคที่ไม่สามารถปฏิบัติตามมาตรการ และแนวทางแก้ไข | รูป/เอกสารอ้างอิง |
|---|---|---|---|---|
| 5. | ระบบการส่งน้ำ ที่เก็บกักน้ำ บั๊มน้ำและการติดตั้งจะต้องได้รับการตรวจสอบและรับรองจากวิศวกรโยธาซึ่งคณะกรรมการควบคุมการประกอบวิชาชีพวิศวกรรมและสถาปัตยกรรมรับรอง และต้องมีการป้องกันไม่ให้เกิดความเสียหายเมื่อเกิดเพลิงไหม้ | - โครงการได้มีการติดตั้งระบบการส่งน้ำ ที่เก็บกักน้ำ บั๊มน้ำ ตามมาตรการกำหนด | - | |

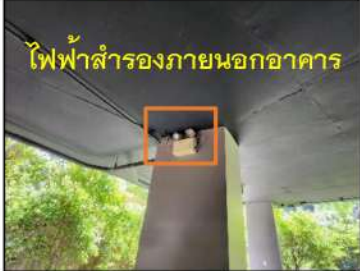
| ลำดับ<br>ที่ | เงื่อนไขตามมาตรการ | ผลการปฏิบัติตามมาตรการ | ปัญหาและอุปสรรคที่ไม่สามารถปฏิบัติตามมาตรการ และแนวทางแก้ไข | รูป/เอกสารอ้างอิง |
|---|---|---|---|---|
| 6. | ต้องมีระบบจ่ายพลังงานไฟฟ้าสำรองสำหรับกรณีฉุกเฉินแยกเป็นอิสระจากระบบอื่น และสามารถทำงานได้โดยอัตโนมัติเมื่อระบบจ่ายไฟฟ้าปกติหยุดทำงาน | - โครงการมีระบบจ่ายพลังงานไฟฟ้าสำรองสำหรับกรณีฉุกเฉินทุกชั้นในโครงการ และสามารถทำงานได้โดยอัตโนมัติ เมื่อระบบจ่ายไฟฟ้าปกติหยุดทำงาน | - | <p>ไฟฟ้าสำรองภายในอาคาร</p> <p>ไฟฟ้าสำรองภายนอกอาคาร</p> |

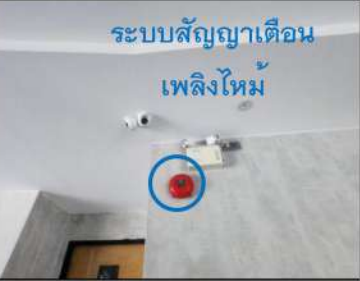
| ลำดับ<br>ที่ | เงื่อนไขตามมาตรการ | ผลการปฏิบัติตามมาตรการ | ปัญหาและอุปสรรคที่ไม่สามารถปฏิบัติตามมาตรการ และแนวทางแก้ไข | รูป/เอกสารอ้างอิง |
|---|---|---|---|---|
| 7. | กำหนดให้มีระบบสัญญาณเตือนเพลิงไหม้ทุกชั้น ระบบสัญญาณเตือนเพลิงไหม้อย่างน้อยต้องประกอบด้วยอุปกรณ์ส่งสัญญาณเพื่อให้หนีไฟที่สามารถส่งเสียงหรือสัญญาณให้คนที่อยู่ในอาคารได้ยินหรือทราบอย่างทั่วถึงและอุปกรณ์แจ้งเหตุที่มีทั้งระบบแจ้งเหตุอัตโนมัติและ | - โครงการจัดให้มีระบบสัญญาณเตือนเพลิงไหม้ทุกชั้น | - | <p>ระบบสัญญาณเตือนเพลิงไหม้</p> |

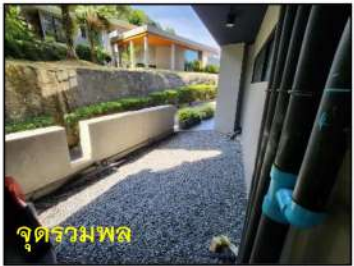
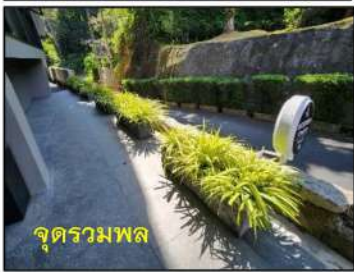
| ลำดับ<br>ที่ | เงื่อนไขตามมาตรการ | ผลการปฏิบัติตามมาตรการ | ปัญหาและอุปสรรคที่ไม่สามารถปฏิบัติตาม<br>ตามมาตรการ และแนวทางแก้ไข | รูป/เอกสารอ้างอิง |
|---|---|---|---|---|
| 13. | ตรวจสอบพื้นที่จุดรวมพลให้สามารถใช้งานได้ ตามที่กฎหมายกำหนด | - โครงการจัดมีจุดรวมพลจำนวน 1 จุด มีพื้นที่รวม 45 ตารางเมตร คิดเป็น 0.26 ตารางเมตร/คน ซึ่งเพียงพอต่อการรวมพลเพื่อตรวจนับจำนวนคนก่อนอพยพออกสู่ภายนอกโครงการ โดยไม่กีดขวางการเข้ามาช่วยดับเพลิงของรถดับเพลิงและการปฏิบัติงานของเจ้าหน้าที่ | - | |

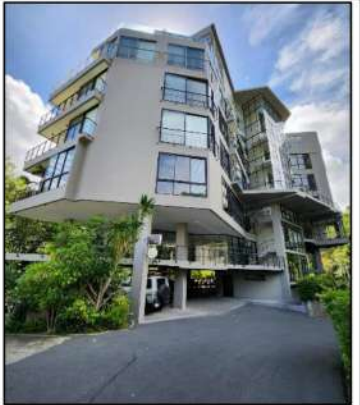
| ลำดับ<br>ที่ | เงื่อนไขตามมาตรการ | ผลการปฏิบัติตามมาตรการ | ปัญหาและอุปสรรคที่ไม่สามารถปฏิบัติตามมาตรการ และแนวทางแก้ไข | รูป/เอกสารอ้างอิง |
|---|---|---|---|---|
| 1. | ควบคุมดูแลอาคารและบริเวณต่างๆ ภายในโครงการให้อยู่ในสภาพดีและสวยงามอยู่เสมอ ตามแบบภูมิสถาปัตยกรรมที่ได้ออกแบบไว้และสอดคล้องกับชุมชนรอบข้าง | - โครงการมีการควบคุมดูแลอาคารและบริเวณต่างๆ ภายในโครงการให้อยู่ในสภาพดีและสวยงามอยู่เสมอ | - | |

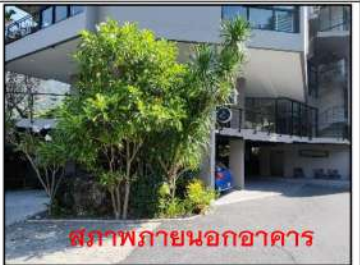
| ลำดับ<br>ที่ | เงื่อนไขตามมาตรการ | ผลการปฏิบัติตามมาตรการ | ปัญหาและอุปสรรคที่ไม่สามารถปฏิบัติตามมาตรการ และแนวทางแก้ไข | รูป/เอกสารอ้างอิง |
|---|---|---|---|---|
| 2. | จัดเจ้าหน้าที่ดูแลพื้นที่สีเขียวของโครงการให้สวยงามและดูแลสภาพภายนอกของอาคารให้อยู่ในสภาพที่ดีสวยงามและสะอาดตาอยู่เสมอเพื่อลดผลกระทบด้านทัศนียภาพ | - โครงการได้จัดให้เจ้าหน้าที่ดูแลพื้นที่สีเขียวให้สวยงามและดูแลสภาพภายนอกของอาคารให้อยู่ในสภาพที่ดี สวยงามและสะอาดตาอยู่เสมอ | - | <p>สภาพภายนอกอาคาร</p> <p>พื้นที่สีเขียว</p> |
