รายงานผลการปฏิบัติตามมาตรการป้องกันและแก้ไขผลกระทบสิ่งแวดล้อม
และมาตรการติดตามตรวจสอบคุณภาพสิ่งแวดล้อม ในระยะดำเนินการ

โครงการ Polaris Residence สุขุมวิท 30

ระหว่างเดือนกรกฎาคม-ธันวาคม พ.ศ. 2566

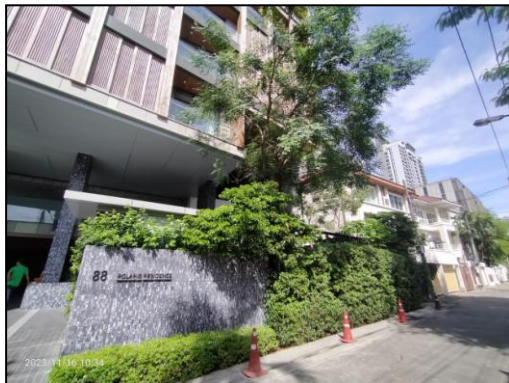
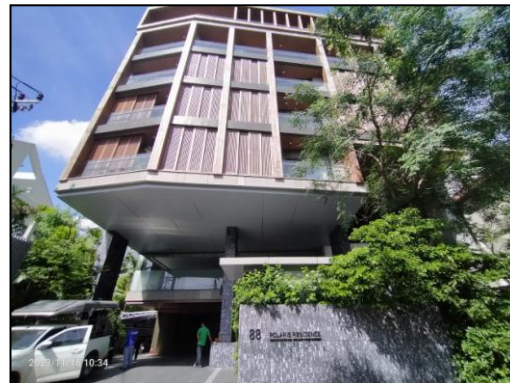
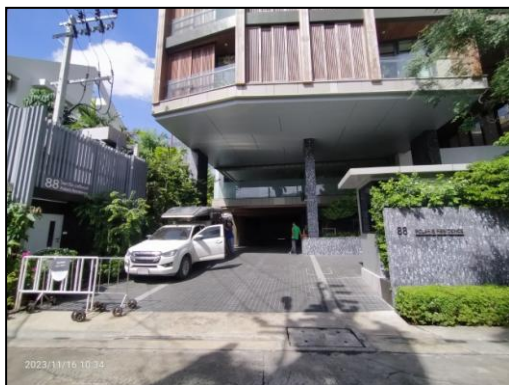
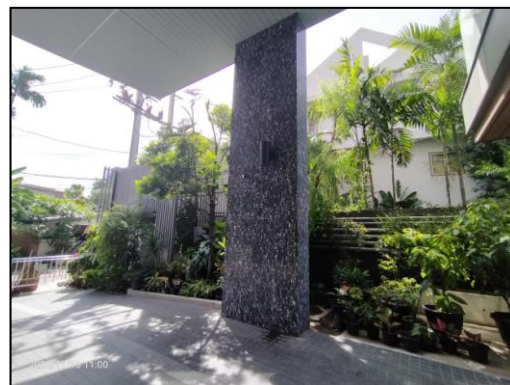
รูปที่ 1-2 พื้นที่โดยรอบโครงการ Polaris Residence สุขุมวิท 30
ตั้งอยู่ซอยสุขุมวิท 30 ถนนสุขุมวิท แขวงคลองตัน เขตคลองเตย กรุงเทพมหานคร

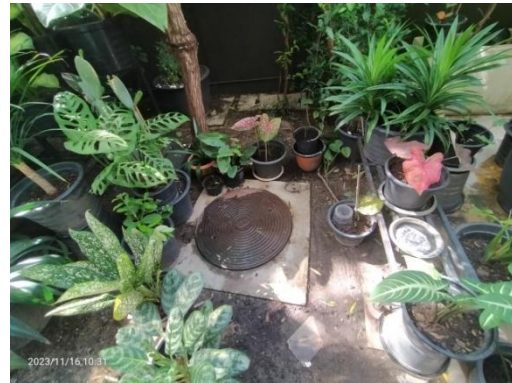
รูปที่ 2-48 ที่ตั้งระบบบำบัดน้ำเสีย

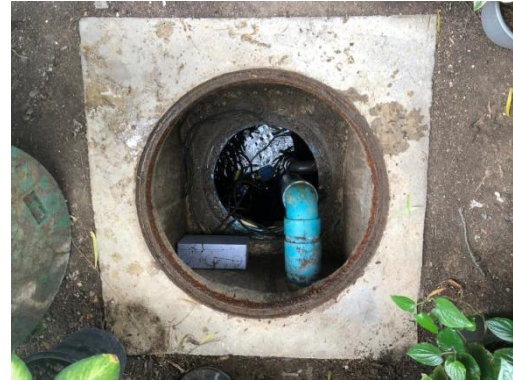
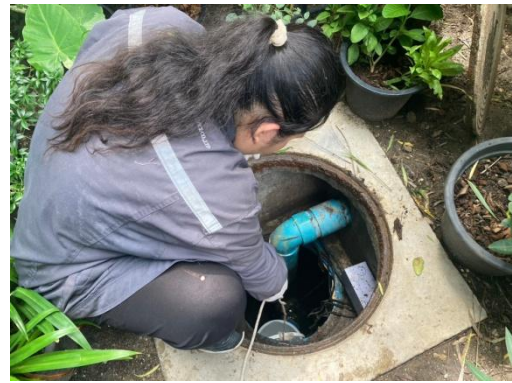
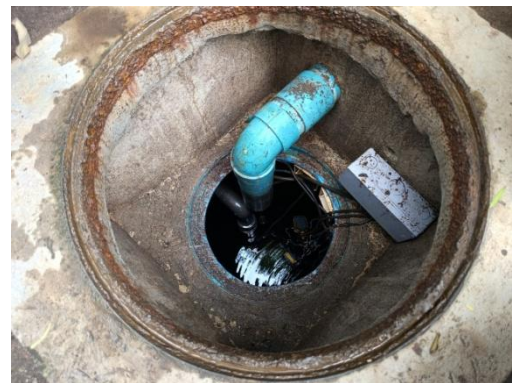
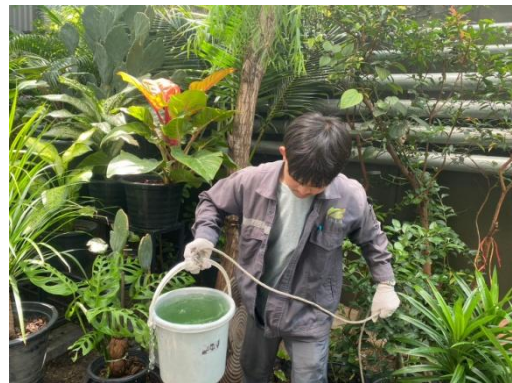
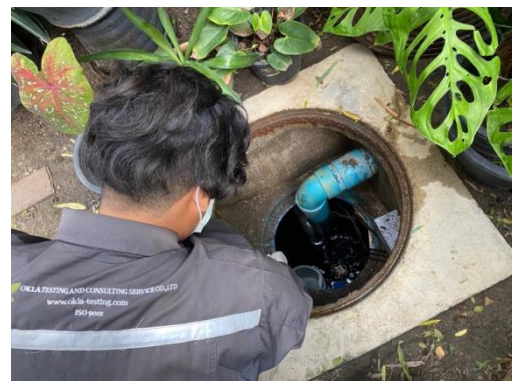
การตรวจวัดคุณภาพน้ำทิ้ง ทำการเก็บตัวอย่างคุณภาพน้ำ 2 จุด ได้แก่ จุดรวบรวมน้ำเสีย ก่อนเข้าระบบบำบัดน้ำเสีย และจุดรวบรวมน้ำเสียออกจากระบบบำบัดน้ำเสีย เดือนละ 1 ครั้ง (แสดงการเก็บตัวอย่างคุณภาพน้ำทิ้ง ระหว่างเดือนกรกฎาคม-ธันวาคม พ.ศ. 2566 ดังแสดงในรูปที่ 3-1) แสดงผลการตรวจวัด ดังแสดงในตารางที่ 3-2 ถึงตารางที่ 3-5 และรูปที่ 3-2 ถึงรูปที่ 3-5

รูปที่ 3-1 แสดงการเก็บตัวอย่างคุณภาพน้ำทิ้ง ระหว่างเดือนกรกฎาคม-ธันวาคม พ.ศ. 2566
