รายงานผลการปฏิบัติตามมาตรการป้องกันและแก้ไขผลกระทบสิ่งแวดล้อม
และมาตรการติดตามตรวจสอบคุณภาพสิ่งแวดล้อม
ระยะดำเนินการ

บุรีสาหรี่

เจ้าของ บริษัท พานาลี จำกัด
ประจำเดือน กรกฎาคม – ธันวาคม พ.ศ. 2566

บริษัท เซาธเทิร์น แล็บ แอนด์ เอ็นจิเนียริง จำกัด

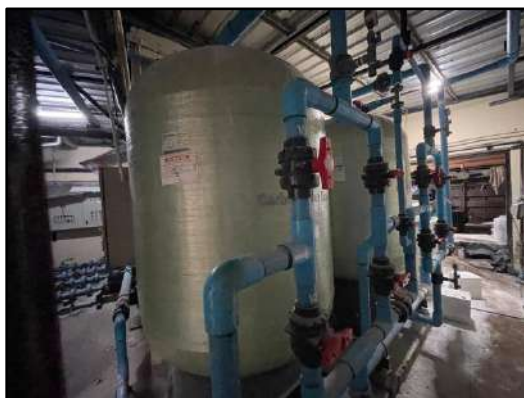
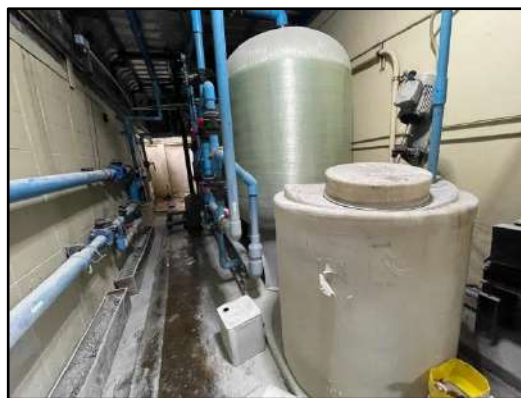
ระบบปรับปรุงคุณภาพน้ำของโครงการ โดยนำจากบ่อบาดาลของโครงการซึ่งอยู่บริเวณด้านหลังอาคาร C4 จะถูกสูบขึ้นมา เก็บในถังเก็บน้ำบาดาล 3 ถัง ถังละ 6000 ลิตร มีปริมาตรรวม 18 ลบ.ม. จากนั้นจะถูกปั๊มเข้าระบบกรอง ซึ่งประกอบด้วย กรองคาร์บอน และกรองเรซิน ต่อจากนั้นจะเติมคลอรีน

เพื่อฆ่าเชื้อโรค ก่อนจะถูกจ่ายไป 2 ส่วน คือ 1. เข้าสู่ถังเก็บน้ำใต้ตึก C ขนาด 99 ลบ.ม. ซึ่งจะมีการเติมน้ำประปาลงในถังเก็บเพื่อเจือจางค่าคลอรีนของน้ำบาดาลด้วย เพื่อป้อนจ่ายไปใช้ตึก C ส่วนที่ 2 จะถูกจ่ายไปเก็บที่ถังเก็บน้ำใต้ตึก AB ขนาด 29.99 ซึ่งจะมีการเติมน้ำประปาลงในถังเก็บเพื่อเจือจางค่าคลอรีนของน้ำบาดาลด้วย และ ถังสูงเก็บน้ำขนาด 36.29 ลบ.ม. ซึ่งจะจ่ายไปใช้ส่วนที่เหลือของโครงการด้วยแรงโน้มถ่วงต่อไป

สำหรับถังเก็บน้ำบนหอถังสูงด้านหลังกลุ่มอาคาร C สร้างมาตั้งแต่ปี พ.ศ.2535 พร้อมกับกลุ่มอาคาร C ที่เดิมเป็นอาคารชุด มีความสูงวัดจากระดับพื้นถึงจุดสูงสุดของถังเก็บน้ำใช้บนหอถังสูง 11.95 ม.

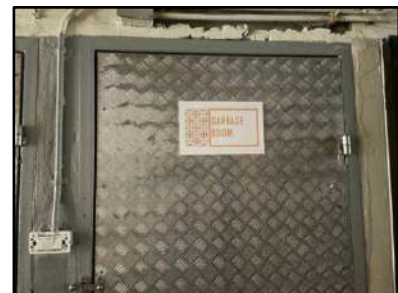
1) ขยะเปียกจากห้องครัว/ห้องอาหาร และคอฟฟี่ช็อป รวมทั้งเศษอาหาร น้ำมัน และไขมันที่ตกซ้อนขึ้นมาจากบ่อดักไขมัน (Grease trap) จะรวบรวมใส่ถุงขยะสีดำ มัดปากถุงมิดชิด และนำมาเก็บรวบรวมที่ห้องพักขยะเปียก

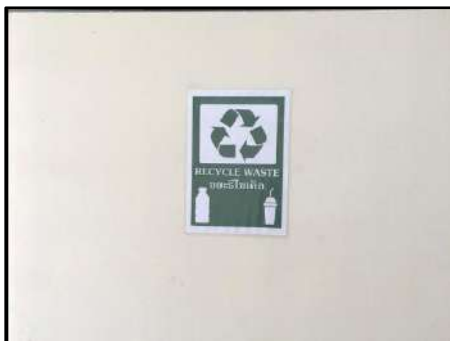
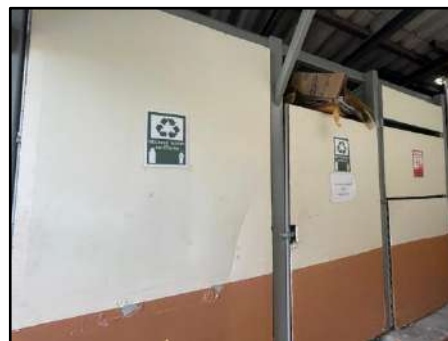
3) ขยะรีไซเคิล เป็นขยะแห้งจำพวกที่สามารถนำกลับมาใช้ใหม่ได้ เช่น ขวด กระจก กระดาษ หนังสือพิมพ์ เป็นต้น จะทำการคัดแยกจากขยะมูลฝอยทั่วไปแล้วเก็บรวบรวมไว้ในถังขยะรีไซเคิล

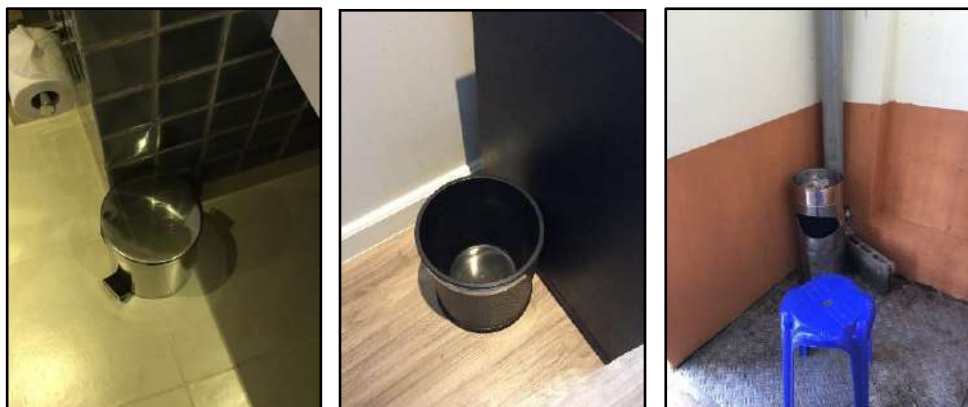
- ห้องพักแขก ในแต่ละห้องจัดให้มีถังขยะจำนวน 2 ถัง และพนักงานทำความสะอาดจะแยกเก็บตามชนิดของขยะเมื่อทำความสะอาดห้องพัก

- ห้องครัว, ห้องอาหาร, คอฟฟี่ช็อป และพื้นที่ภายนอกอาคาร จัดให้มีถังขยะจำนวน 1 ถัง
- สำนักงาน, ห้องประชุม, ห้องสปา และพื้นที่พลาซ่า จัดให้มีถังขยะจำนวน 1 ถัง โดยจะมีพนักงานทำความสะอาดของโรงแรมทำการเก็บรวบรวมขยะเหล่านี้ไปคัดแยกขยะ และพักเก็บไว้ที่ห้องพักขยะของโครงการร่อนนำไปกำจัดตามความเหมาะสมต่อไป

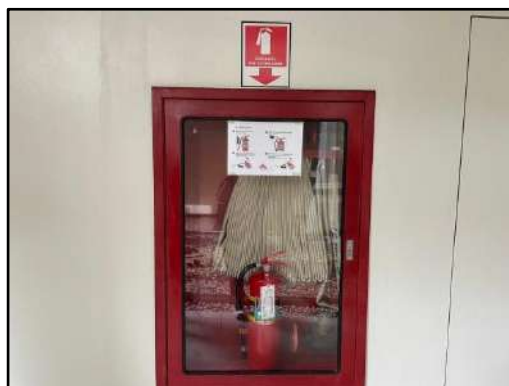
- หัวรับน้ำดับเพลิง โครงการได้ติดตั้งหัวรับน้ำดับเพลิงจำนวน 2 จุด บริเวณกลุ่มอาคาร B และ C เมื่อกรณีเกิดเพลิงไหม้ภายในโครงการ รถดับเพลิงของฝ่ายป้องกันและบรรเทาสาธารณภัยเทศบาลเมืองปาดองสามารถเข้ามาจอดรดดับเพลิง ซึ่งอยู่ห่างหัวรับน้ำดับเพลิงของโครงการประมาณ 27.50 ม. และ 1.50 ม. ตามลำดับ

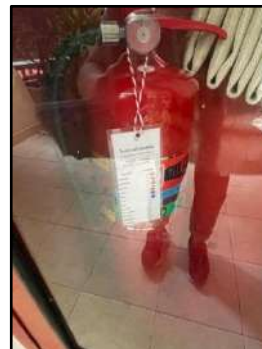
3) ถังดับเพลิงแบบมือถือ ติดตั้งบริเวณบันได โถงลิฟท์ และบันไดหนีไฟทุกชั้นของอาคาร โดยเป็น ถังดับเพลิงเคมีมือถือแบบแห้งขนาด 10 ปอนด์

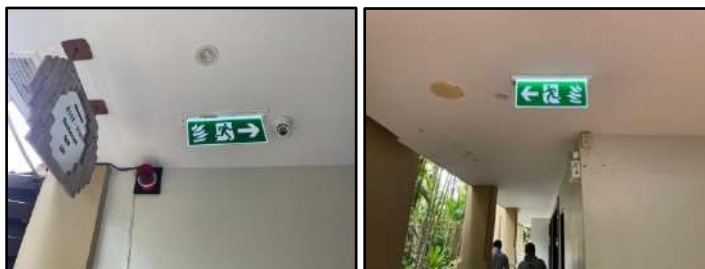
6) ป้ายบอกทางหนีไฟ เป็นป้ายพลาสติกเรืองแสงมีสัญลักษณ์แสดงเส้นทางหนีไฟ สูง 15 ซม. ซึ่งจะเปล่งแสงสะท้อนบอกให้เห็นชัดเจนเมื่อไฟดับ ติดตั้งบริเวณหน้าบันไดหนีไฟ

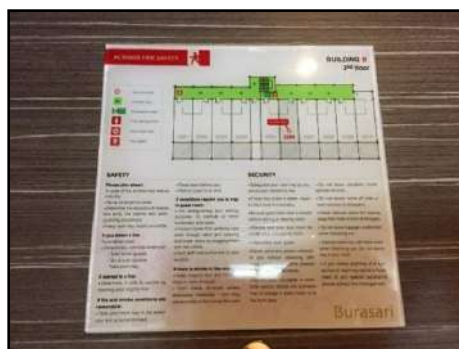
7) แผนผังเส้นทางหนีภัยภายในโครงการ ติดในทุกห้องของอาคารโรงแรมแสดงเส้นทางหนีภัยภายในอาคาร

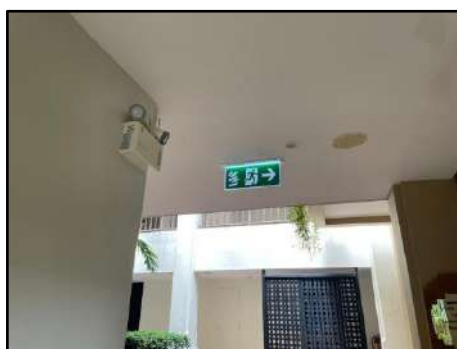
8) ไฟฉุกเฉิน โดยเป็นไฟฉุกเฉินบอกทางหนีไฟชนิดที่ใช้พลังงานจากแบตเตอรี่ ใช้ในกรณีไฟดับโดยเครื่องจะทำงานอัตโนมัติ ได้มีการติดตั้งตรงจุดบริเวณที่ต้องการให้มีความสว่าง เพื่อให้มองเห็นทางเดินบริเวณบันได โถงต้อนรับ โถงลิฟท์ และทางเดินแต่ละชั้น

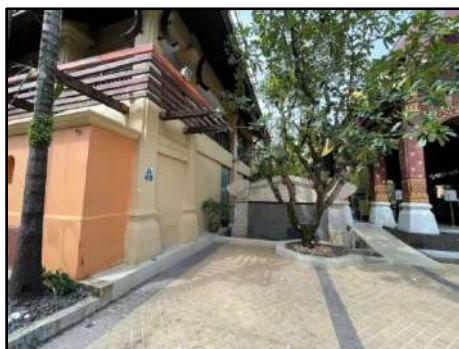
- จุดที่ 1 บริเวณพื้นที่ทางเข้าห้องอาหารของโรงแรมระหว่างอาคาร A และกลุ่มอาคาร B มีขนาด
เนื้อที่ประมาณ 63 ตร.ม.

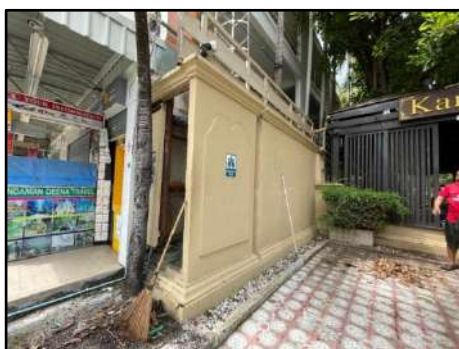
- จุดที่ 2 บริเวณด้านหน้าของโรงต้อนรับ กลุ่มอาคาร C มีขนาดเนื้อที่ประมาณ 83 ตร.ม.

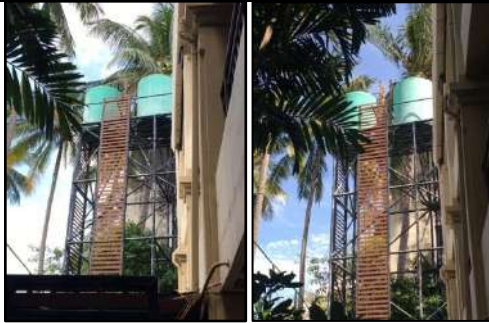
<p>- จัดให้มีการสำรองน้ำใช้รวม 153.29 ลบ.ม. ประกอบด้วย ถังเก็บน้ำใต้ดิน 1 และ 2 ขนาดบรรจุ 30 ลบ.ม. และถังเก็บน้ำชั้นดาดฟ้าของอาคาร A และถังเก็บน้ำดินบนหอถังสูงจำนวน 3 ถัง ขนาดความจุรวม 18 ลบ.ม. สามารถสำรองน้ำเมื่อการจ่ายน้ำของสำนักงานประปาส่วนภูมิภาคภูเก็ตขัดข้องได้นาน หรือประมาณ 21 ชม.</p>	<p>ก่อนจะถูกจ่ายไป 2 ส่วน คือ 1. เข้าสู่ถังเก็บน้ำใต้ดิน C ขนาด 99 ลบ.ม. ซึ่งจะมีการเติมน้ำประปา ลงในถังเก็บเพื่อเจือจางค่าความเค็มของน้ำบาดาล ด้วย เพื่อป้อนจ่ายไปใช้ตึก C ส่วนที่ 2 จะถูกจ่ายไปเก็บที่ถังเก็บน้ำใต้ดิน AB ขนาด 29.99 ซึ่งจะมีการเติมน้ำประปา ลงในถังเก็บเพื่อเจือจางค่าคลอไรด์ของน้ำบาดาลด้วย และ ถังสูงเก็บน้ำขนาด 36.29 ลบ.ม. ซึ่งจะจ่ายไปใช้ส่วนที่เหลือของโครงการด้วย แรงโน้มถ่วงต่อไป โดยโครงการได้แสดงใบเสร็จรับเงินค่าใช้น้ำประปา ตามเอกสารในภาคผนวก ข</p> <p>- ปฏิบัติตามมาตรการ โดยเจ้าหน้าที่แผนกวิศวกรรม ทำหน้าที่ดูแล</p> <p>- โครงการมีระบบสำรองน้ำใช้ ดังนี้</p> <ol style="list-style-type: none"> 1) ถังเก็บน้ำใช้บนชั้นดาดฟ้าของอาคาร A 3 ถัง ขนาดความจุรวม 18 ลบ.ม. 2) ถังเก็บน้ำใต้ดิน C ขนาด 99 ลบ.ม. 3) ถังเก็บน้ำใต้ดิน AB ขนาด 29.99 4) ถังสูงเก็บน้ำขนาด 36.29 ลบ.ม. โดยทั้งโครงการมีปริมาตรการสำรองน้ำรวม 183.28 ลบ. 	<p>- ไม่มีปัญหาและอุปสรรค</p>

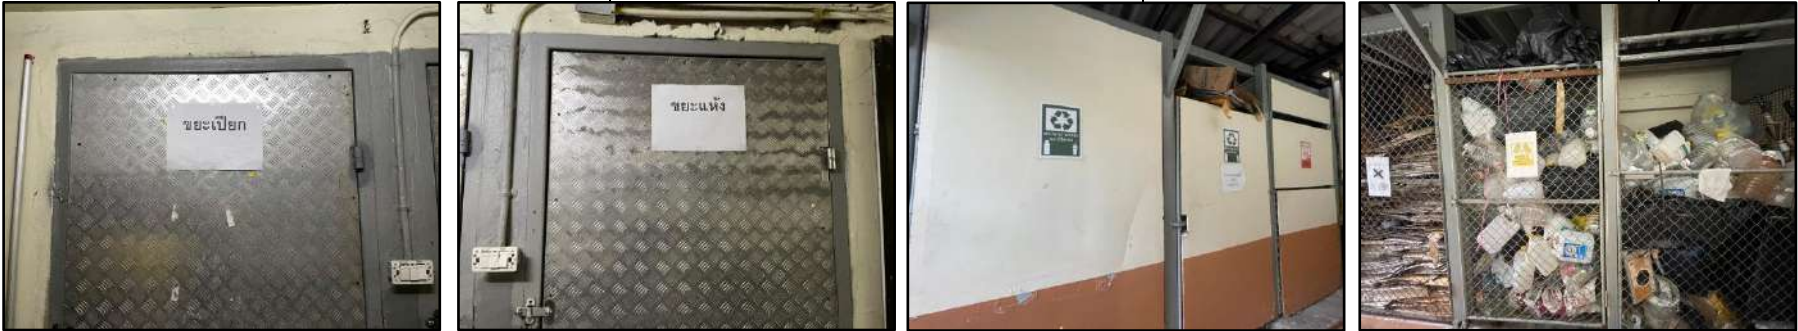
<p>ขยะของโครงการ</p> <p>- โครงการได้ทำการคัดแยกขยะ และแยกเป็นห้อง โดย แบ่งเป็น ห้องพักขยะแห้ง ห้องพักขยะเปียก และตะแกรงแยกขยะรีไซเคิล และขยะอันตรายจะทำการแยกประเภท ใส่ถุงที่มีสัญลักษณ์ขยะอันตรายและใส่ไว้ในห้องพักขยะแห้ง โดยขยะรีไซเคิล โครงการคัดแยก และให้ร้านรับซื้อขยะรีไซเคิลเข้ามาซื้อ</p>	<p>- ไม่มีปัญหาและอุปสรรค</p>
<p>3.8 ระบบป้องกันอัคคีภัย</p> <p>- กิจกรรมหลักของโครงการคือ เป็นโรงแรม ซึ่งจะมีผู้เข้ามาพักเป็นจำนวนมาก การเกิดอัคคีภัยจะก่อให้เกิดความเสียหายต่อชีวิตและทรัพย์สิน</p>	<p>- จัดให้มีระบบป้องกันและระงับอัคคีภัยตามข้อกำหนดของกฎกระทรวงฉบับที่ 39 (พ.ศ.2535) และกฎกระทรวงฉบับที่ 55 (พ.ศ.2543) ออกตามความใน</p>	<p>- ปฏิบัติตามมาตรการ โดยจัดให้มีระบบป้องกันและระงับอัคคีภัยตามข้อกำหนดของกฎกระทรวงฉบับที่ 39 (พ.ศ.2535) และกฎกระทรวงฉบับที่ 55 (พ.ศ.</p>	<p>- ไม่มีปัญหาและอุปสรรค</p>

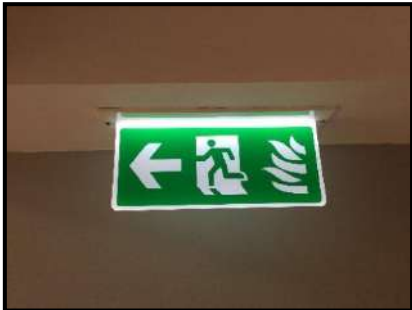
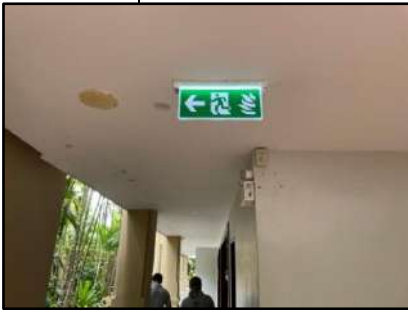
<p>- ป้ายบอกชั้นและป้ายบอกทางหนีไฟมีความสูงของตัวอักษร 20 เซนติเมตร ติดตั้งไว้บริเวณบันไดและหน้าลิฟท์ในแต่ละชั้น</p>

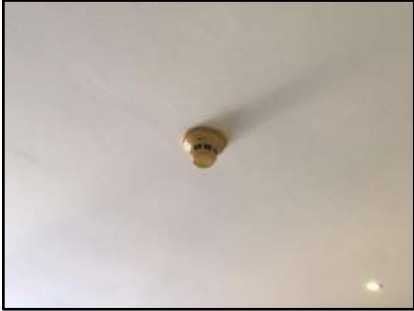
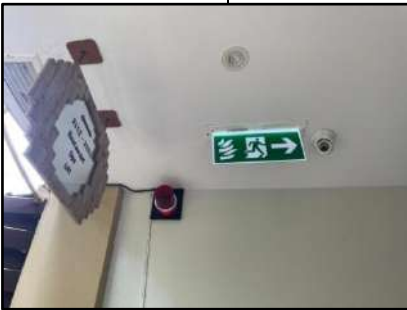
<p>- ติดตั้งไฟส่องสว่างฉุกเฉินไว้บริเวณทางเดิน และบันไดในแต่ละชั้น</p>

<p>- ปฏิบัติตามมาตรการ โดยมีป้ายบอกชั้นและป้ายบอกทางหนีไฟมีความสูงของตัวอักษร 20 เซนติเมตร ติดตั้งไว้บริเวณบันไดและหน้าลิฟท์ในแต่ละชั้น</p>

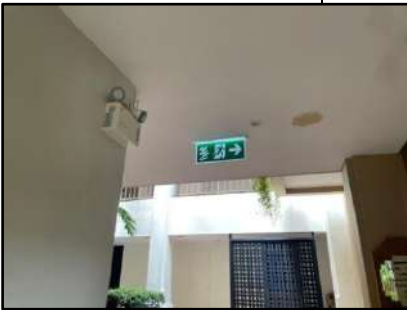
<p>- ปฏิบัติตามมาตรการ โดยติดตั้งไฟส่องสว่างฉุกเฉินไว้บริเวณทางเดิน และบันไดในแต่ละชั้น</p>

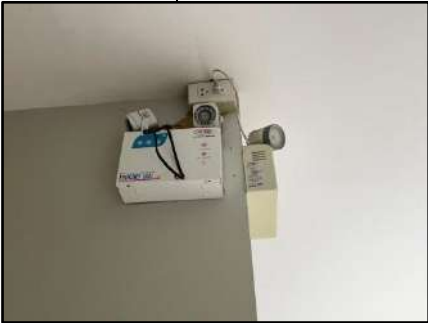
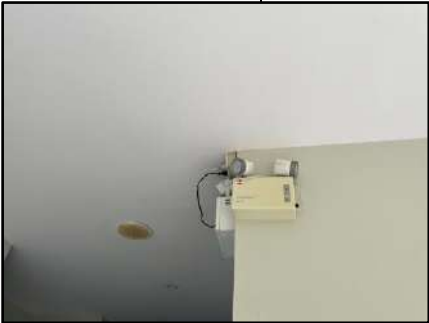
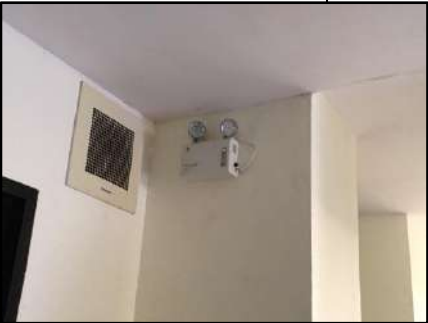
<p>- จัดให้มีแผนฉุกเฉินและอพยพ กรณีเกิดเพลิงไหม้ โดยมีการกำหนดผู้รับผิดชอบและขั้นตอนในการปฏิบัติงาน</p> <p>- ภายในห้องพักทุกห้องจัดให้มีแผนผังเส้นทาง การอพยพหนีภัยและแผนฉุกเฉินและมีรายละเอียดเกี่ยวกับขั้นตอนการปฏิบัติหน้าที่และผู้รับผิดชอบในกรณีที่เหตุฉุกเฉิน</p>	<p>- ปฏิบัติตามมาตรการ โดยทางโครงการมีแผนฉุกเฉิน และมีการฝึกซ้อม สำหรับการดับเพลิงเบื้องต้น โดยในปี 2566 โครงการมีแผนจะจัดอบรมการดับเพลิงและการฝึกซ้อมอพยพหนีไฟ ทั้งภาคทฤษฎี และปฏิบัติ วันที่ 11 กรกฎาคม 2566 ตามเอกสารในภาคผนวก ก</p> <p>- ปฏิบัติตามมาตรการ โดยภายในห้องพักทุกห้องจัดให้มีแผนผังเส้นทาง การอพยพหนีภัย</p>	<p>- ไม่มีปัญหาและอุปสรรค</p> <p>- ไม่มีปัญหาและอุปสรรค</p>

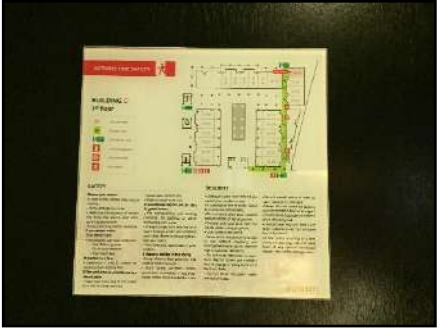
ทรัพยากรสิ่งแวดล้อมและคุณค่าต่างๆ / ผลกระทบต่อสิ่งแวดล้อมที่สำคัญ	มาตรการป้องกันและแก้ไขผลกระทบสิ่งแวดล้อม	การปฏิบัติตามเงื่อนไข	ปัญหา
	<ul style="list-style-type: none"> - จัดให้มีเจ้าหน้าที่รับผิดชอบในการติดตามข่าวสารทางทีวี วิทยุและคอยให้ข้อมูลแก่ที่เข้าพัก - จัดให้มีการประสานงานกับหน่วยงานที่เกี่ยวข้องเพื่อรับทราบข่าวสารเกี่ยวกับการเกิดแผ่นดินไหว - จัดให้มีการซ้อมหนีไฟ อพยพคน และการใช้เครื่องมือดับเพลิงร่วมกับหน่วยงานดับเพลิงท้องถิ่นเป็นประจำอย่างน้อยปีละครั้ง

<ul style="list-style-type: none"> - ปฏิบัติตามมาตรการ โดยเจ้าหน้าที่แผนกช่าง จะรับผิดชอบในการติดตามข่าวสารทางทีวี วิทยุ และคอยให้ข้อมูลแก่ที่เข้าพัก - ปฏิบัติตามมาตรการ โดยมีการประสาน งานกับหน่วยงานที่เกี่ยวข้องเพื่อรับทราบข่าวสาร - ปฏิบัติตามมาตรการ โดยทางโครงการมีแผนฉุกเฉิน และมีการฝึกซ้อม สำหรับการดับเพลิงเบื้องต้น โดยมีแผนจะจัดอบรมการดับเพลิงและฝึกซ้อมอพยพหนีไฟ ทั้งภาคทฤษฎี และปฏิบัติ วันที่ 11 กรกฎาคม 2566 ตามเอกสารในภาคผนวก ก 	<ul style="list-style-type: none"> - ไม่มีปัญหาและอุปสรรค - ไม่มีปัญหาและอุปสรรค - ไม่มีปัญหาและอุปสรรค
