ผลการดำเนินการตามมาตรการป้องกันและลดผลกระทบสิ่งแวดล้อม

การติดตามตรวจสอบการปฏิบัติตามมาตรการป้องกันและแก้ไขผลกระทบสิ่งแวดล้อม (ช่วงดำเนินการ) โครงการเหมืองแร่แคลไซต์ ประทานบัตรที่ 29206/16178 ร่วมแผนผังโครงการทำเหมืองเดียวกันกับโครงการเหมืองแร่แคลไซต์และหินอุตสาหกรรมชนิดหินปูน (เพื่ออุตสาหกรรมแคลเซียมคาร์ไบด์) ประทานบัตรที่ 29110/15382, 29106/15361 และ 29152/15362 ของบริษัท สุรินทร์ ออมย่า เคมิคอล (ประเทศไทย) จำกัด เดือนกรกฎาคม-ธันวาคม พ.ศ. 2566 ทางโครงการได้มอบหมายให้บริษัท โอกลา เทสต์ติ้ง แอนด์ คอนซัลติ้ง เซอร์วิส จำกัด เป็นผู้ดำเนินการตรวจสอบการปฏิบัติตามมาตรการฯ ที่กำหนดไว้ในรายงานการวิเคราะห์ผลกระทบสิ่งแวดล้อมของโครงการ โดยวิธี Walk-Through Survey เมื่อวันที่ 1 ธันวาคม พ.ศ. 2566

ตารางที่ 2.1-1 ผลการดำเนินการตามมาตรการป้องกันและแก้ไขผลกระทบสิ่งแวดล้อมทั่วไป โครงการเหมืองแร่แคลไซต์

ของบริษัท สุรินทร์ ออมยา เคมิคอล (ประเทศไทย) จำกัด ระหว่างเดือนกรกฎาคม-ธันวาคม พ.ศ. 2566

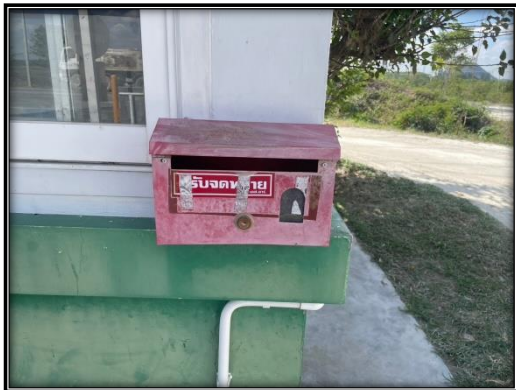
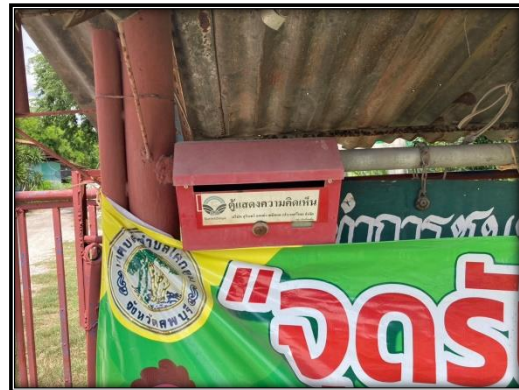
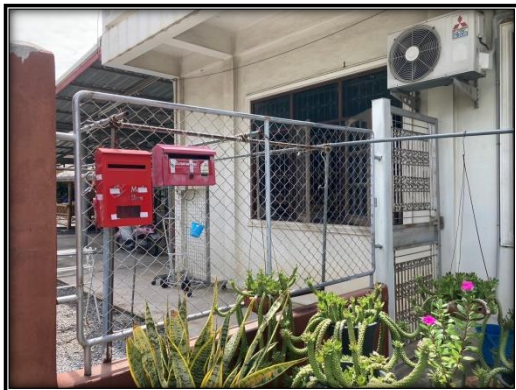
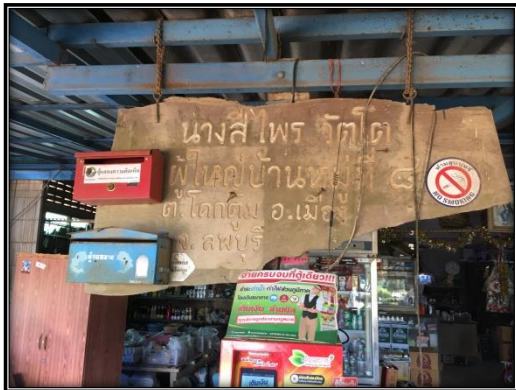
รูปที่ 2-1 จุดรับเรื่องร้องเรียนบริเวณโครงการและหมู่บ้านใกล้เคียงพื้นที่โครงการ

| เงื่อนไขตามมาตรการ | ผลการปฏิบัติตามมาตรการ | ปัญหา อุปสรรค ที่ไม่สามารถปฏิบัติตาม มาตรการ และแนวทางแก้ไข | ภาพประกอบ/ เอกสารอ้างอิง |
|--|--|---|---|
| 1. ให้มีจุดรับเรื่องราวร้องทุกข์ความเดือดร้อนของประชาชนที่เกิดจากกิจกรรมการทำเหมืองแร่และกิจกรรมที่เกี่ยวข้อง ในกรณีที่มีผู้ร้องเรียนผู้ถือประทานบัตรจะต้องดำเนินการแก้ไขและให้ความช่วยเหลือด้วยความเป็นธรรม | <p>- มีกล่องแสดงความคิดเห็นและรับเรื่องราวร้องทุกข์ติดตั้งไว้ที่บริเวณสำนักงานโครงการ และดำเนินการติดตั้งบริเวณบ้านผู้ใหญ่บ้านหมู่ 1 บ้านห้วยขมิ้น</p> <p>บ้านก้านหมี่ 2 บ้านโคกตูม</p> <p>บ้านผู้ใหญ่บ้านหมู่ 3 บ้านห้วยสามพันตา</p> <p>บ้านผู้ใหญ่บ้านหมู่ 4 บ้านหนองแกเตี้ย</p> <p>บ้านผู้ใหญ่บ้านหมู่ 5 บ้านห้วยดง</p> <p>บ้านผู้ใหญ่บ้านหมู่ 8 บ้านห้วยบง</p> <p>และบ้านผู้ใหญ่บ้านหมู่ 11 บ้านหนองแฝกเหลี่ยม</p> <p>- ที่ผ่านมาโครงการเคยได้รับเรื่องร้องเรียนจากชุมชนเรื่องการได้รับผลกระทบจากกิจกรรมการระเบิดหินบดย่อยหิน และการคัดแยกขนาดของหิน รวมถึงการขนย้ายแร่โดยระบบสายพาน ปัจจุบันได้มีการแก้ไขปัญหา โดยมีการเฝ้าระวังติดตามตรวจสอบคุณภาพสิ่งแวดล้อมเพิ่มเติมตามที่คณะหน่วยงานราชการและ สผ. เสนอแนะแล้ว และปัจจุบันทางโครงการไม่ได้รับข้อร้องเรียนใดๆ จากชุมชนใกล้เคียง</p> | - | รูปที่ 2-1 |

| เงื่อนไขตามมาตรการ | ผลการปฏิบัติตามมาตรการ | ปัญหา อุปสรรค ที่ไม่สามารถปฏิบัติตาม มาตรการ และแนวทางแก้ไข | ภาพประกอบ/ เอกสารอ้างอิง |
|---|--|---|--|
| 2. หากได้รับการร้องเรียนจากประชาชนที่อาศัยอยู่ในบริเวณใกล้เคียงว่าได้รับความเดือดร้อนรำคาญจากการดำเนินโครงการ หรือสาธารณประโยชน์ได้รับความเสียหาย และกรมอุตสาหกรรมพื้นฐานและการเหมืองแร่ หรือสำนักงานนโยบายและแผนทรัพยากรธรรมชาติและสิ่งแวดล้อมได้ตรวจสอบแล้ว พบว่าผู้ถือประทานบัตรไม่ปฏิบัติตามมาตรการป้องกันและแก้ไขผลกระทบสิ่งแวดล้อมที่กำหนด จะต้องหยุดการทำเหมืองแล้วแก้ไขเหตุแห่งความเดือดร้อนให้เสร็จสิ้นก่อนที่จะดำเนินการต่อไป | - ที่ผ่านมาโครงการเคยได้รับเรื่องร้องเรียนจากชุมชนเรื่องการได้รับผลกระทบจากกิจกรรมการระเบิดหินบดย่อยหิน และการคัดแยกขนาดของหิน รวมถึงการขนย้ายแร่โดยระบบสายพาน ปัจจุบันได้มีการแก้ไขปัญหา โดยมีการเฝ้าระวังติดตามตรวจสอบคุณภาพสิ่งแวดล้อมเพิ่มเติมตามที่คณะหน่วยงานราชการ และ สผ. เสนอแนะแล้ว และปัจจุบันทางโครงการไม่ได้รับข้อร้องเรียนใดๆ จากชุมชนใกล้เคียง แต่ปัจจุบันไม่มีเรื่องร้องเรียนแต่อย่างใด | - | รูปที่ 2-1 |

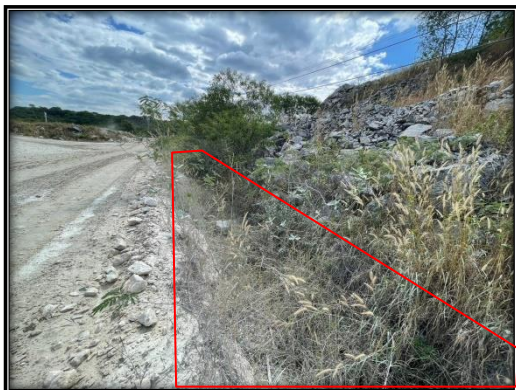
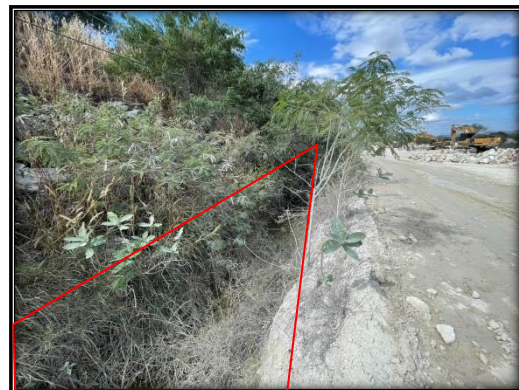
รูปที่ 2-2 คูระบายน้ำรอบพื้นที่กองเก็บมูลดินจากการทำเหมือง

| เงื่อนไขตามมาตรการ | ผลการปฏิบัติตามมาตรการ | ปัญหา อุปสรรค ที่ไม่สามารถปฏิบัติตามมาตรการ และแนวทางแก้ไข | ภาพประกอบ/ เอกสารอ้างอิง |
|--|---|--|--|
| 4. ให้ทำการขุดระบายน้ำรอบพื้นที่กองเก็บมูลดินทรายจากการทำเหมือง โดยมีความกว้างด้านบนประมาณ 2 ม. ท้องคูกว้างประมาณ 1 ม. | - สร้างคูระบายน้ำ กว้าง 2 ม. ท้องคูกว้าง 1 ม.บริเวณพื้นที่กองเก็บมูลดินทรายจากการทำเหมือง | - | รูปที่ 2-2 |

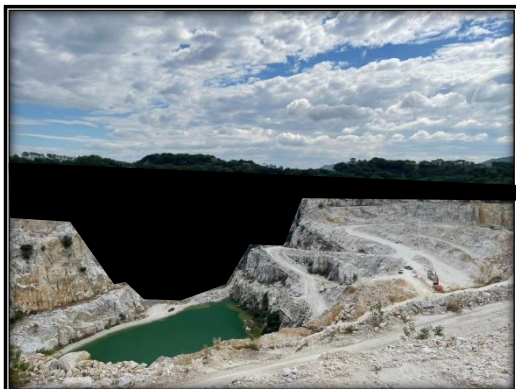
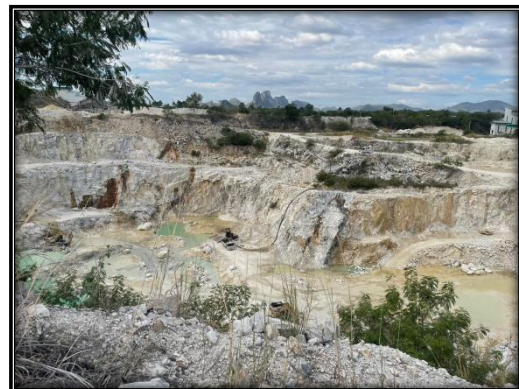
รูปที่ 2-4 พื้นที่หน้าเหมืองปัจจุบัน

| เงื่อนไขตามมาตรการ | ผลการปฏิบัติตามมาตรการ | ปัญหา อุปสรรค ที่ไม่สามารถปฏิบัติตามมาตรการ และแนวทางแก้ไข | ภาพประกอบ/ เอกสารอ้างอิง |
|---|---|--|---|
| (1.5) อุทกวิทยาและคุณภาพน้ำ 1. ออกแบบหน้าเหมืองในลักษณะเป็นขั้นบันได ตาม ลักษณะที่กำหนดไว้ในแผนผังการทำเหมือง ซึ่งจะสามารถช่วยลด ความเร็วน้ำที่ไหลบ่าในช่วงฤดูฝน ทำให้เศษดิน และเศษหินบางส่วน ตกค้างอยู่ตามขั้นบันได | - การดำเนินงานในปัจจุบันเริ่มเปิดหน้าเหมืองตาม แผนผังโครงการกำหนดซึ่งจะควบคุมหน้าเหมืองให้มี ลักษณะเป็นขั้นบันได | - | รูปที่ 2-4 |

| เงื่อนไขตามมาตรการ | ผลการปฏิบัติตามมาตรการ | ปัญหา อุปสรรค ที่ไม่สามารถปฏิบัติตามมาตรการ และแนวทางแก้ไข | ภาพประกอบ/ เอกสารอ้างอิง |
|--|--|--|---|
| (2.2) นิเวศวิทยาทางน้ำ 1. ให้ออกแบบหน้าเหมืองให้มีลักษณะเป็นขั้นบันได เพื่อลดความแรงของน้ำฝนไหลบ่าบริเวณหน้าเหมือง และบริเวณที่ไม่เกี่ยวข้องกับการทำเหมือง และกิจกรรมเกี่ยวเนื่องให้รักษาสภาพพื้นที่เดิมไว้ให้มากที่สุด | - การดำเนินงานในปัจจุบันเริ่มเปิดหน้าเหมืองตามแผนผังโครงการกำหนด ซึ่งจะควบคุมหน้าเหมืองให้มีลักษณะเป็นขั้นบันได - พื้นที่ที่ไม่เกี่ยวข้องกับการทำเหมือง รักษาสภาพภูมิประเทศเดิมไว้ เพื่อเป็นแนว Buffer Zone | - | รูปที่ 2-4 |

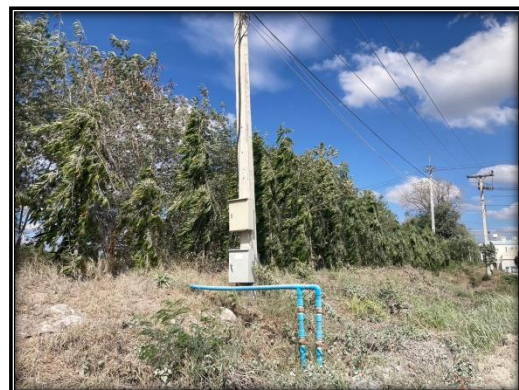
รูปที่ 2-5 ปลุกต้นไม้รอบพื้นที่เว้นการทำเหมืองทางทิศเหนือ

| เงื่อนไขตามมาตรการ | ผลการปฏิบัติตามมาตรการ | ปัญหา อุปสรรค ที่ไม่สามารถปฏิบัติตามมาตรการ และแนวทางแก้ไข | ภาพประกอบ/ เอกสารอ้างอิง |
|---|--|--|---|
| 3. เว้นพื้นที่ไม่ทำเหมืองบริเวณด้านทิศเหนือของแปลงคำขอ ประทานบัตรเป็นระยะอย่างน้อย 50 ม. และจากแนวถนนขอย 1 ที่ อยู่ด้านตะวันออกของโครงการ 21 ม. และให้ปลูกต้นไม้โตเร็วเติม พื้นที่เว้นไว้ | - เว้นเขตไม่ทำเหมืองด้านทิศเหนือของพื้นที่โครงการระยะ 50 ม. โดยมีแนวต้นไม้เดิมและปลูกต้นไม้โตเร็วเพิ่มเติม และ ภายในพื้นที่เว้นการทำเหมืองถูกใช้เป็นที่ตั้งอาคารสำนักงาน โครงการ และอาคารต่างๆ ที่เกี่ยวข้อง ส่วนด้านทิศตะวันออก ของถนนขอย 1 เว้นระยะ 21 ม. โดยมีแนวต้นไม้เดิมหนาแน่น พร้อมทั้งดูแลแนวต้นไม้ ให้มีการเจริญเติบโตที่ดี | - | รูปที่ 2-5 |

| เงื่อนไขตามมาตรการ | ผลการปฏิบัติตามมาตรการ | ปัญหา อุปสรรค ที่ไม่สามารถปฏิบัติตามมาตรการ และแนวทางแก้ไข | ภาพประกอบ/ เอกสารอ้างอิง |
|--|---|--|--|
| (1.3) เสียง 1. ปลูกต้นไม้โตเร็วหรือไม้ยืนต้นประจำถิ่นชนิดอื่นตามความ เหมาะสมไว้รอบๆ พื้นที่โครงการเพื่อให้ต้นไม้ช่วยดูดกลืนเสียงที่ | - ปลูกต้นโอ๊กอินเดีย จำนวน 1 แถว ระยะห่าง 2 ม. และมี แนวต้นกระถิน บริเวณแนวที่เว้นการทำเหมืองระยะ 10 ม. ด้านทิศตะวันตกและทิศใต้ด้านทิศตะวันออก เว้นระยะ 21 ม. | - | รูปที่ 2-5 รูปที่ 2-6 รูปที่ 2-7 |

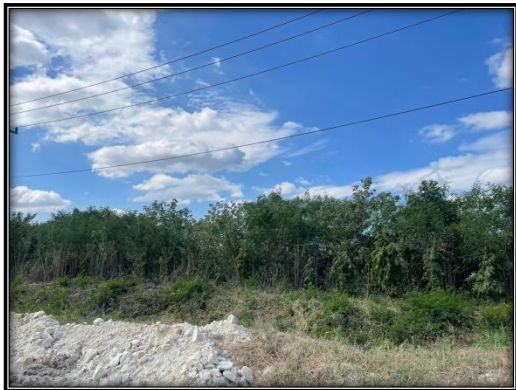
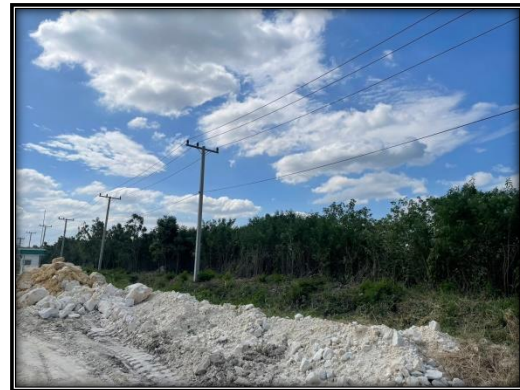
รูปที่ 2-7 ปลูกต้นไม้รอบพื้นที่เวนคืนที่ดินเพื่อการทำเหมืองทางทิศตะวันตกเฉียงใต้

| เงื่อนไขตามมาตรการ | ผลการปฏิบัติตามมาตรการ | ปัญหา อุปสรรค ที่ไม่สามารถปฏิบัติตามมาตรการ และแนวทางแก้ไข | ภาพประกอบ/ เอกสารอ้างอิง |
|--|--|--|---|
| 4. ให้ดูแลต้นไม้ที่ปลูกไว้บริเวณพื้นที่เว้นการทำเหมืองแร่ในพื้นที่ระหว่างหลุมหลักฐานที่ 3-6 ทางด้านทิศตะวันตกเฉียงใต้ของแปลงประทานบัตรที่ 29110/15382 และให้ดำเนินการปลูกทดแทนหากมีต้นไม้ตายลง | - ดูแลแนวต้นไม้เดิมบริเวณหลักหมุดที่ 3-6 ของประทานบัตรที่ 29110/15382 ให้มีการเจริญเติบโตที่ดีหากพบว่าตายลงจะดำเนินการปลูกเพิ่มเติมทันที | - | รูปที่ 2-7 |

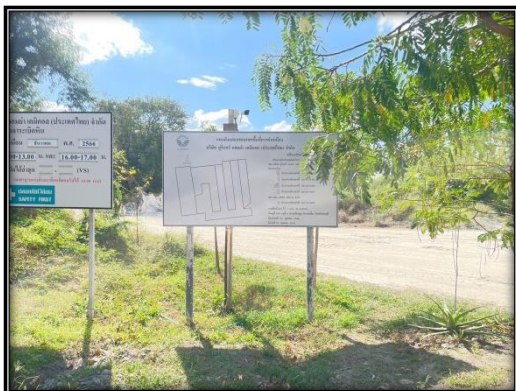
| เงื่อนไขตามมาตรการ | ผลการปฏิบัติตามมาตรการ | ปัญหา อุปสรรค ที่ไม่สามารถปฏิบัติตามมาตรการ และแนวทางแก้ไข | ภาพประกอบ/ เอกสารอ้างอิง |
|--|--|--|---|
| 8. จัดทำป้ายแสดงขอบเขตพื้นที่โครงการและขอบเขตการทำ เหมือง บริเวณโครงการเพื่อให้ง่ายต่อการตรวจสอบพื้นที่และการ ปฏิบัติงานบริเวณโครงการพร้อมทั้งจัดทำป้ายแสดงข้อมูลเกี่ยวกับ โครงการ ได้แก่ หมายเลขประทานบัตร เนื้อที่ ระยะเวลาการทำ เหมือง และผู้รับผิดชอบไว้บริเวณด้านหน้าพื้นที่โครงการหรือบริเวณ ที่สามารถเห็นได้ทั่วไป ให้แล้วเสร็จก่อนเปิดการทำเหมือง | - จัดทำป้ายแสดงขอบเขตพื้นที่โครงการ และแสดงข้อมูล เช่น หมายเลขประทานบัตร เนื้อที่ ระยะเวลาการทำเหมือง และ ผู้รับผิดชอบ ติดตั้งไว้บริเวณพื้นที่โครงการ | - | รูปที่ 2-8 |

รูปที่ 2-8 ป้ายแสดงข้อมูลเกี่ยวกับโครงการ
ขอบเขตพื้นที่โครงการ และขอบเขตการทำเหมือง

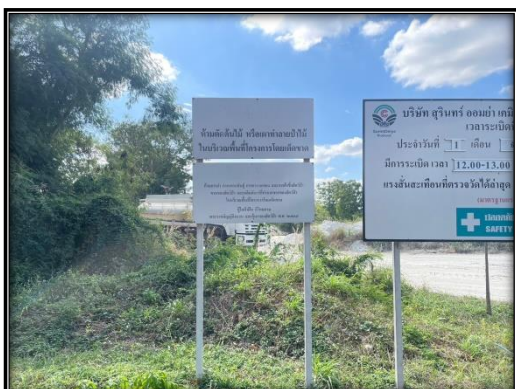
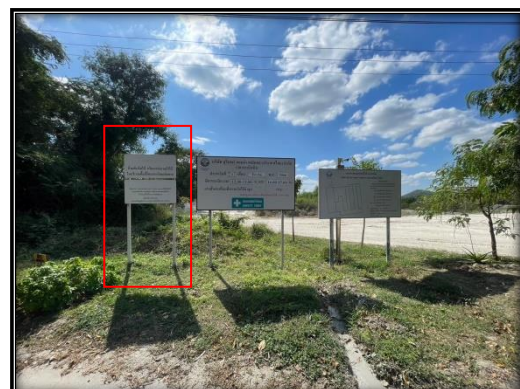
| เงื่อนไขตามมาตรการ | ผลการปฏิบัติตามมาตรการ | ปัญหา อุปสรรค ที่ไม่สามารถปฏิบัติตามมาตรการ และแนวทางแก้ไข | ภาพประกอบ/ เอกสารอ้างอิง |
|--|--|--|--|
| 3. ออกกฎระเบียบข้อบังคับพนักงานของโครงการ ห้ามทำ การล่าสัตว์หรือกระทำการอื่นใดอันเป็นการคุกคามต่อชีวิต และถิ่นที่ อยู่อาศัยของสัตว์ป่าห้ามมิให้ผู้ใดล่าหรือพยายามล่าสัตว์ป่า ทำ อันตรายสัตว์ป่าคุ้มครอง รวมทั้งให้ดูแลรักษาป้ายห้ามล่าสัตว์ป่าและ ป้ายห้ามตัดต้นไม้ให้อยู่ในสภาพดีตลอดอายุประทานบัตร | - ติดป้ายห้ามล่าสัตว์และห้ามตัดต้นไม้พร้อมกับออก กฎระเบียบข้อบังคับพนักงานและดูแลป้ายให้อยู่ในสภาพที่ดี | - | รูปที่ 2-10 |
| 4. มีบทลงโทษที่นำมาปฏิบัติอย่างเคร่งครัดและให้ดูแล รักษาป้ายเตือนประกาศที่เกี่ยวข้องกับข้อห้ามตาม พ.ร.บ. สงวนและ คุ้มครองสัตว์ป่า พ.ศ.2535 | - จัดทำป้ายห้ามล่าสัตว์ป่า หากฝ่าฝืนมีโทษตามพรบ.สงวน และคุ้มครองสัตว์ป่า พ.ศ.2535 พร้อมทั้งดูแลป้ายเตือนให้อยู่ ในสภาพดี | - | รูปที่ 2-10 ภาคผนวก 16 |

รูปที่ 2-10 ป้ายห้ามล่าสัตว์และห้ามตัดต้นไม้

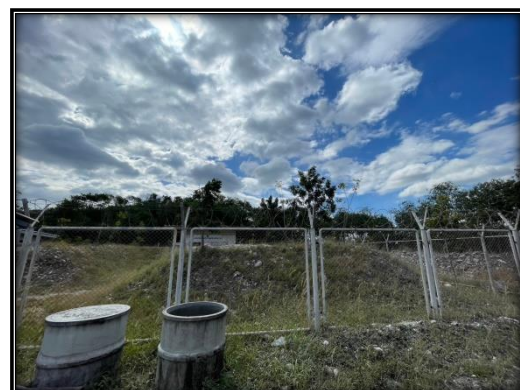
รูปที่ 2-21 คันทำนบดินรอบคลังวัตถุระเบิด

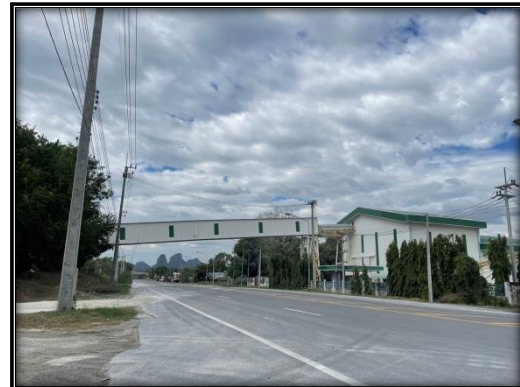
รูปที่ 2-25 โรงแต่งแร่

| เงื่อนไขตามมาตรการ | ผลการปฏิบัติตามมาตรการ | ปัญหา อุปสรรค ที่ไม่สามารถปฏิบัติตามมาตรการ และแนวทางแก้ไข | ภาพประกอบ/ เอกสารอ้างอิง |
|---|---|--|---|
| 2. บริเวณโรงแต่งแร่ 2.1 ให้ปลูกไม้ยืนต้นโตเร็ว ลักษณะเป็นไม้พุ่มทรงสูงโดยรอบเขตแต่งแร่เพื่อเป็นแนวป้องกันแรงลมมาปะทะ และเพื่อดักฝุ่นที่อาจฟุ้งกระจายออกไปสู่ภายนอก โดยปลูกระยะห่าง 2x2 ม. | - บริเวณโรงแต่งแร่ในพื้นที่โครงการมีแนวคันไม้หนาแน่น จึงยังไม่มีมีการปลูกต้นไม้เพิ่มเติม ส่วนพื้นที่ด้านทิศตะวันตกของโรงแต่งแร่ปลูกต้นไม้ท้องถิ่นจำนวน 2x2 ม. ลักษณะสลับฟันปลา และดูแลแนวคันไม้ให้มีการเจริญเติบโตที่ดี หากพบว่า | - | รูปที่ 2-25 |

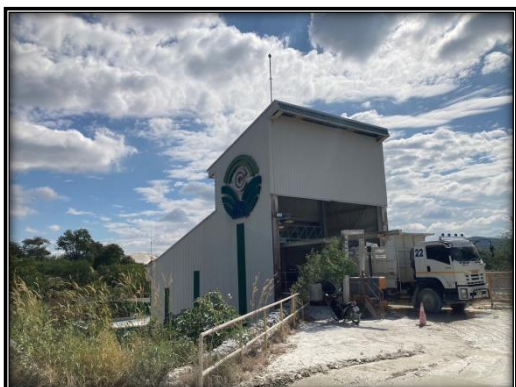
| เงื่อนไขตามมาตรการ | ผลการปฏิบัติตามมาตรการ | ปัญหา อุปสรรค ที่ไม่สามารถปฏิบัติตามมาตรการ และแนวทางแก้ไข | ภาพประกอบ/ เอกสารอ้างอิง |
|--|---|--|--|
| 2.2 ออกแบบให้บริเวณแต่งแร่ส่วนใหญ่อยู่ในอาคารปิด รวมทั้งมีฝาปิดครอบสายพานลำเลียงเพื่อป้องกันไม่ให้ฝุ่นฟุ้งกระจาย เล็ดลอดออกไป | - บริเวณโรงแต่งแร่ของโครงการเป็นอาคารปิด และปิดคลุม ระบบสายพานลำเลียง รวมทั้งติดตั้งสเปรย์น้ำตามจุดต่างๆ | - | รูปที่ 2-26 รูปที่ 2-27 |

รูปที่ 2-26 โรงแต่งแร่เป็นอาคารปิด

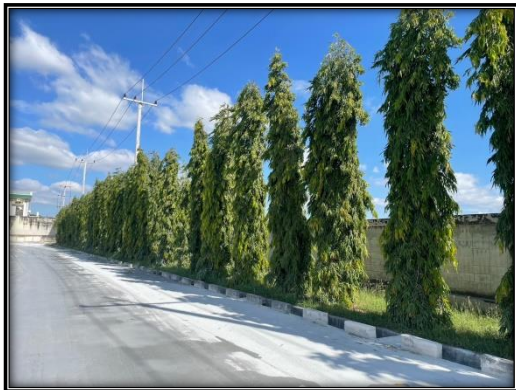
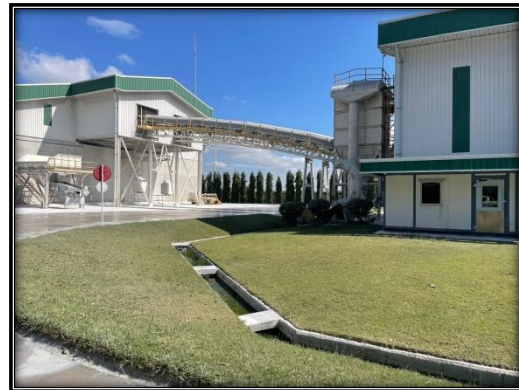
| เงื่อนไขตามมาตรการ | ผลการปฏิบัติตามมาตรการ | ปัญหา อุปสรรค ที่ไม่สามารถปฏิบัติตามมาตรการ และแนวทางแก้ไข | ภาพประกอบ/ เอกสารอ้างอิง |
|--|---|--|--|
| 3. บริเวณเส้นทางขนส่งแร่ 3.1 ให้ทำการปลูกไม้ยืนต้น เช่น ประดู่บ้าน และราชพฤกษ์ เป็นต้น หรือพันธุ์ไม้ท้องถิ่นชนิดอื่นๆ ตามความเหมาะสม บริเวณ แนวเส้นทางขนส่งแร่ช่วงที่เป็นถนนลูกรังบดอัดแน่นเพื่อเป็นตัวกรอง ฝุ่นละอองจากการขนส่งแร่จากพื้นที่หน้าเหมืองของโครงการ | - ริมเส้นทางขนส่งแร่ของโครงการที่เป็นถนนลูกรังบดอัด มี แนวต้นกระถินหนาแน่นตลอดแนว พร้อมทั้งดูแลให้ เจริญเติบโตที่ดี | - | รูปที่ 2-28 รูปที่ 2-29 |

รูปที่ 2-28 แนวต้นไม้และคูระบายน้ำ บริเวณโรงแต่งแร่

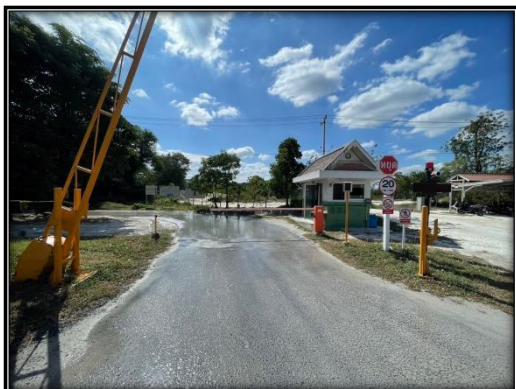
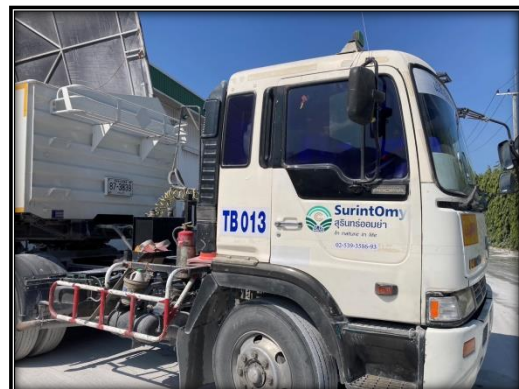
รูปที่ 2-29 เส้นทางขนส่งแร่

| เงื่อนไขตามมาตรการ | ผลการปฏิบัติตามมาตรการ | ปัญหา อุปสรรค ที่ไม่สามารถปฏิบัติตามมาตรการ และแนวทางแก้ไข | ภาพประกอบ/ เอกสารอ้างอิง |
|--|--|--|---|
| 5. ตัดเส้นทางลำเลียงขนส่งไปยังบริเวณจุดเริ่มเปิดทำเหมือง เพื่อใช้ในการลำ เลียงเป็นเครื่องจักรอุปกรณ์สำหรับการเปิดทำเหมือง และการลำเลียงขนส่งแร่ นอกจากนี้จะต้องปรับปรุงเส้นทางลำเลียง แร่ และเส้นทางเข้าสู่พื้นที่โครงการ โดยการบดอัดให้แน่นและปรับแต่งผิวถนนให้สามารถใช้ได้ทุกฤดูกาล | - โครงการใช้เส้นทางเดิมที่มีอยู่ในพื้นที่โครงการและเส้นทางดังกล่าวเป็นถนนลูกรังบดอัด สามารถใช้งานได้ดีเสมอ จึงไม่มีการตัดเส้นทางลำเลียงขึ้นใหม่แต่อย่างใด | - | รูปที่ 2-29 |

| เงื่อนไขตามมาตรการ | ผลการปฏิบัติตามมาตรการ | ปัญหา อุปสรรค ที่ไม่สามารถปฏิบัติตามมาตรการ และแนวทางแก้ไข | ภาพประกอบ/ เอกสารอ้างอิง |
|---|---|--|---|
| 1.2 ให้ดำเนินการปลูกไม้ยืนต้น เช่น ประดู่บ้าน และราชพฤกษ์ เป็นต้น หรือพันธุ์ไม้ท้องถิ่นชนิดอื่นๆ ตามความเหมาะสมบริเวณแนวเส้นทางขนส่งแร่ช่วงที่เป็นถนนลูกรังบดอัดแน่นเพื่อเป็นตัวกรองฝุ่นละอองจากการขนส่งแร่จากพื้นที่หน้าเหมืองของโครงการ | - ริมเส้นทางขนส่งแร่ของโครงการที่เป็นถนนลูกรังบดอัด มีแนวคันกระถินหนาแน่นตลอดแนว พร้อมทั้งดูแลให้เจริญเติบโตที่ดี | - | รูปที่ 2-29 |

| เงื่อนไขตามมาตรการ | ผลการปฏิบัติตามมาตรการ | ปัญหา อุปสรรค ที่ไม่สามารถปฏิบัติตามมาตรการ และแนวทางแก้ไข | ภาพประกอบ/ เอกสารอ้างอิง |
|--|---|--|--|
| 3.2 ให้ดูแลรักษาและปรับปรุงซ่อมแซมสภาพเส้นทางขนส่ง แร่ ให้อยู่ในสภาพพร้อมใช้งานและปรับพื้นผิวจราจรโดยการบดอัด แน่น เพื่อลดการฟุ้งกระจายของฝุ่นละออง | - เส้นทางขนส่งแร่ของโครงการเป็นถนนลูกรังบดอัดแน่น และ มีการปรับปรุงและบำรุงรักษาเส้นทางขนส่งแร่ให้มีสภาพดีอยู่ เสมอ | - | รูปที่ 2-29 |

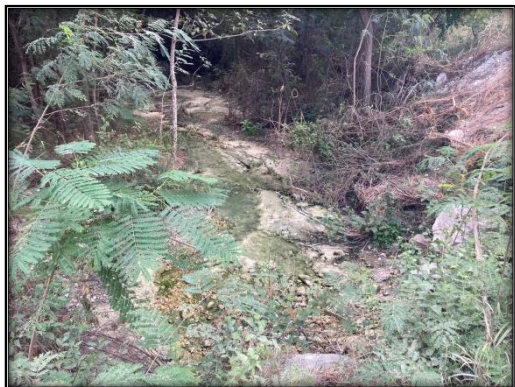
| เงื่อนไขตามมาตรการ | ผลการปฏิบัติตามมาตรการ | ปัญหา อุปสรรค ที่ไม่สามารถปฏิบัติตามมาตรการ และแนวทางแก้ไข | ภาพประกอบ/ เอกสารอ้างอิง |
|--|--|--|---|
| 3. ให้ปรับปรุงสภาพตลอดบริเวณประทานบัตรที่ 29110/15382 ที่ใช้ในการขนส่งแร่ข้ามแพรกก้วยในแปลงประทาน | - วางท่อลอดบริเวณประทานบัตรที่ 29110/15382 พร้อมทั้งให้ใช้งานได้ดีอยู่เสมอ | - | รูปที่ 2-33 |

รูปที่ 2-33 ท่อลอดบริเวณประทานบัตรที่
29110/15382

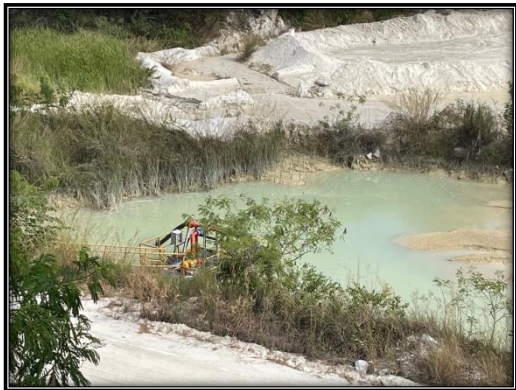
รูปที่ 2-38 บ่อรองรับน้ำ (Sump) พร้อมเครื่องสูบน้ำไปบ่อดักตะกอน

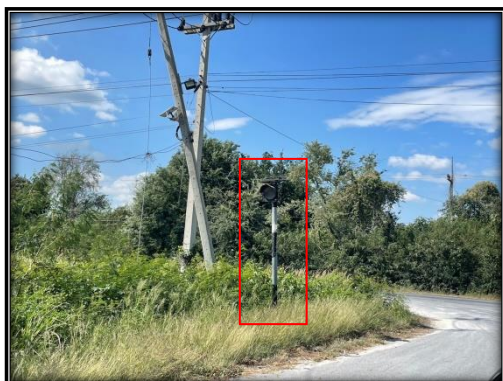
รูปที่ 2-41 สัญญาณไฟกระพริบบริเวณริมเส้นทางขนส่งแร่

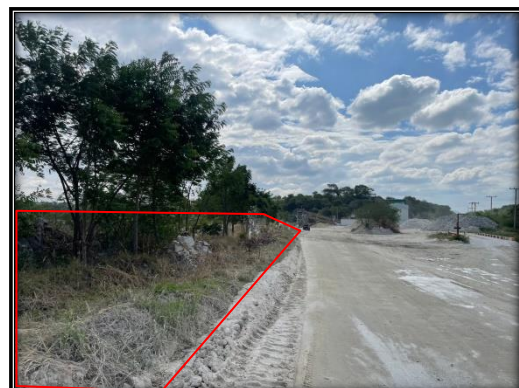
| เงื่อนไขตามมาตรการ | ผลการปฏิบัติตามมาตรการ | ปัญหา อุปสรรค ที่ไม่สามารถปฏิบัติตามมาตรการ และแนวทางแก้ไข | ภาพประกอบ/ เอกสารอ้างอิง |
|---|---|--|---|
| 3. ให้ปลูกพืชคลุมดิน ตามแนวขอบบ่อดักตะกอน เพื่อ ป้องกันการชะล้างพังทลายจากการกัดเซาะของน้ำฝน | - ปรับสภาพพื้นที่ขอบบ่อดักตะกอนโดยการสร้างคันทำนบดิน ฐานกว้าง 3 ม. สูง 2 ม. หลังคันทำนบ กว้าง 1 ม. ปลูก ต้นหญ้าและไม้โตเร็วรอบบ่อดักตะกอน | - | รูปที่ 2-42 |

รูปที่ 2-42 คั่นดินสูงประมาณ 2 เมตร รอบบ่อดักตะกอน
