## 1.1 ความเป็นมาของโครงการ

## 1.2 รายละเอียดโครงการโดยสังเขป

1. ชื่อโครงการ                      โครงการเหมืองแร่แคลไซต์ ประทานบัตรที่ 29206/16178 ร่วมแผนผังโครงการทำเหมืองเดียวกันกับโครงการเหมืองแร่แคลไซต์และหินอุตสาหกรรมชนิดหินปูน (เพื่ออุตสาหกรรมแคลเซียมคาร์ไบด์) ประทานบัตรที่ 29110/15382, 29106/15361 และ 29152/15362 ของบริษัท สุรินทร์ ออมย่า เคมิคอล (ประเทศไทย) จำกัด

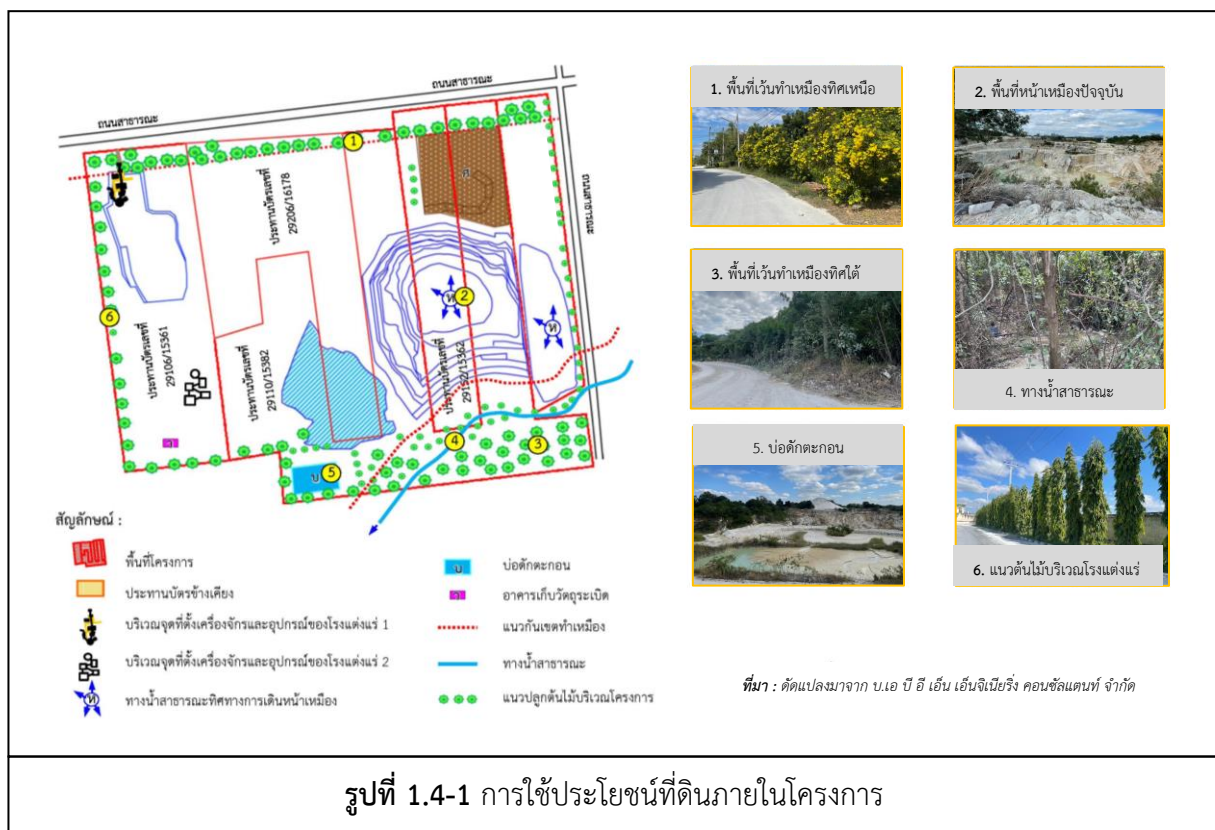
พื้นที่ทำเหมืองมีเนื้อที่ทั้งหมด 219 ไร่ 3 งาน 47 ตารางวา โดยมีพื้นที่ทำเหมืองของโครงการรวมทั้งสิ้น 125 ไร่ พื้นที่โครงการโดยส่วนใหญ่จะเกี่ยวข้องกับการทำเหมือง และกิจกรรมการทำเหมืองได้แก่ โรงแต่งแร่ที่ 1 โรงแต่งแร่ที่ 2 บริเวณที่เก็บกองเศษหินมูลดินทราย บ่อดักตะกอน และบริเวณอาคารเก็บวัตถุดิบเปิดแนวเส้นทางทำเหมืองจากขอบประทานบัตร เป็นต้น (รูปที่ 1.4-1)
