รายงานผลการปฏิบัติตามมาตรการป้องกันแก้ไขผลกระทบสิ่งแวดล้อม
และมาตรการติดตามตรวจสอบคุณภาพสิ่งแวดล้อม
ระยะดำเนินการ

โรงแรมดีวาน่า ป่าตอง รีสอร์ท แอนด์ สปา

เจ้าของ บริษัท ดีวาน่าโฮเทลแอนด์รีสอร์ท จำกัด
ประจำเดือน กรกฎาคม – ธันวาคม พ.ศ. 2566

บริษัท เซารเทิร์น แล็บ แอนด์ เอ็นจิเนียริง จำกัด

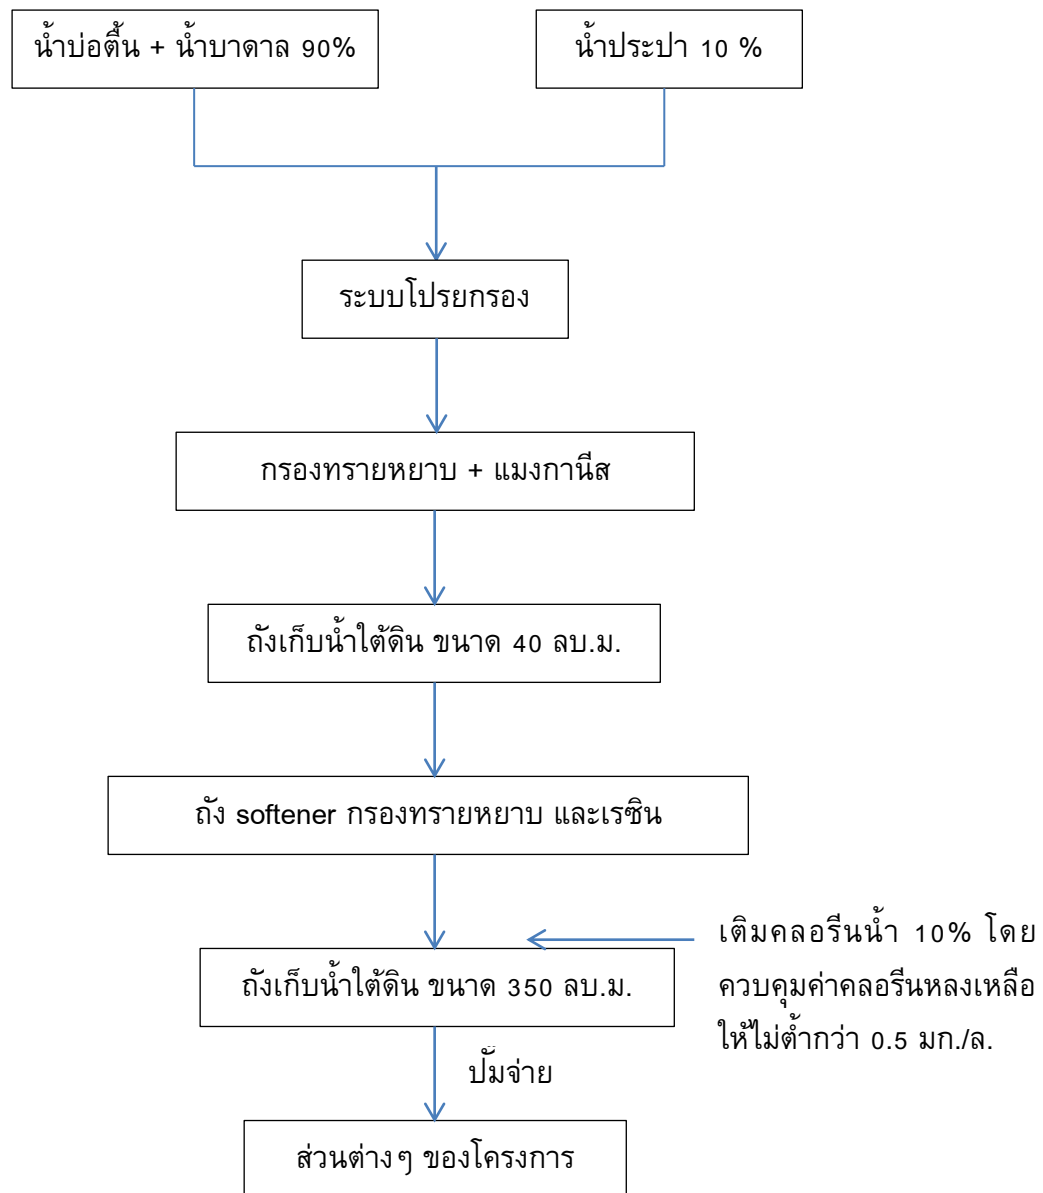
รูปที่ 1.2 ไดอะแกรมระบบปรับปรุงคุณภาพน้ำใช้

การใช้น้ำ โครงการสูบน้ำจากแหล่งน้ำของโครงการผ่านระบบปรับปรุงคุณภาพน้ำก่อน จากนั้นจึงใช้ปั๊มจ่ายไปยังส่วนต่างๆ ตามรูป

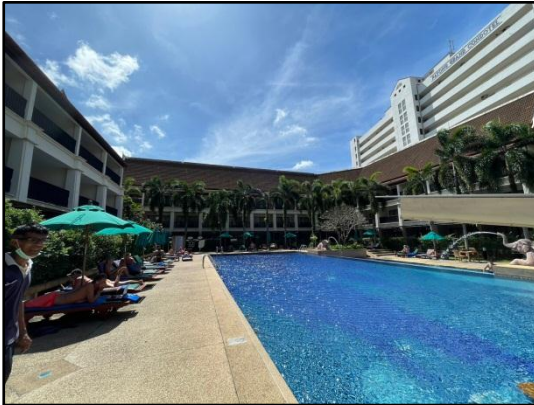
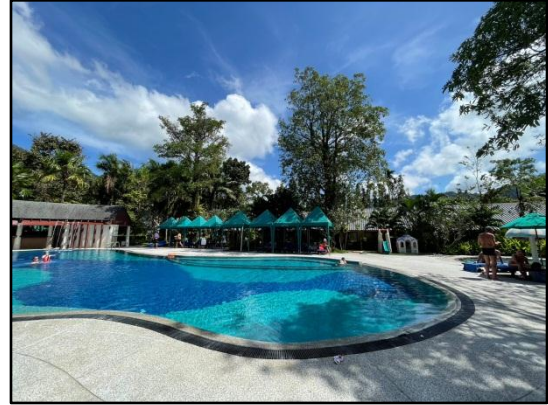
ข.สระว่ายน้ำ โรงแรมมีสระว่ายน้ำ 2 สระ คือ สระสปา และสระการ์เด็น

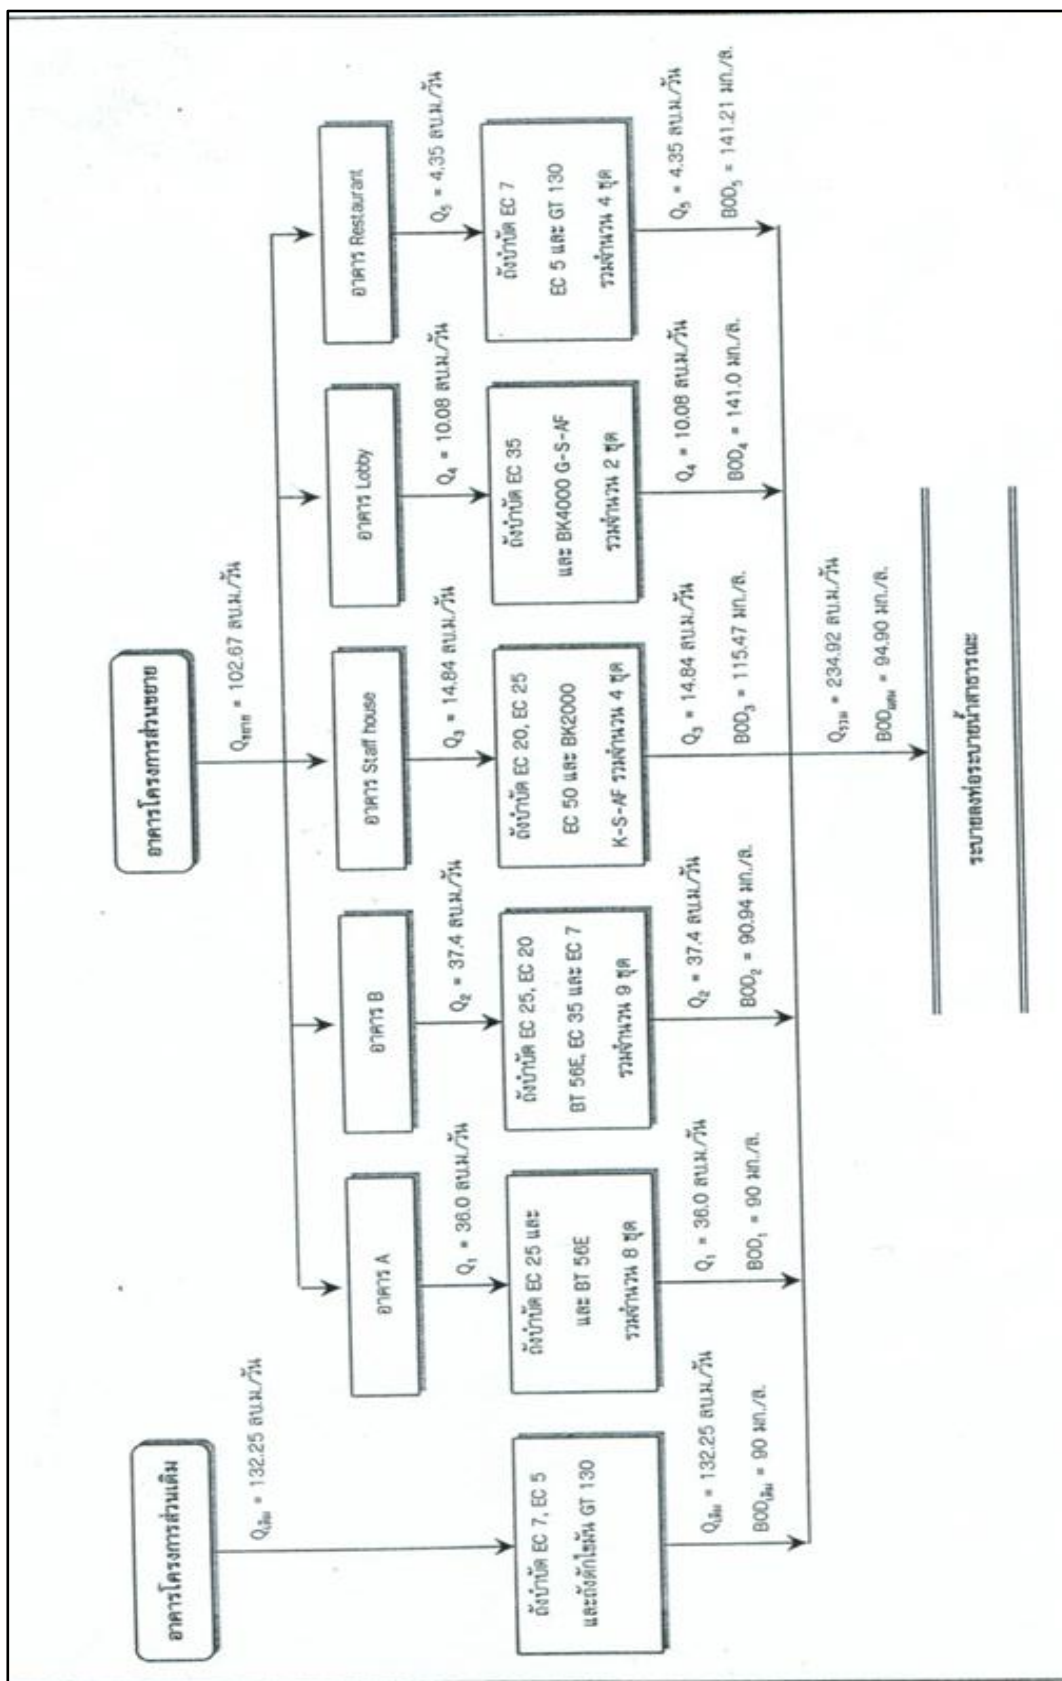
รูปที่ 1.3 ผังระบบบำบัดน้ำเสียเบื้องต้นของโครงการ

น้ำที่ผ่านการบำบัดจะ ถูกรวบรวมสู่ท่อระบายน้ำสาธารณะบริเวณด้านหน้าโครงการ ซึ่งจะถูกรวบรวมเข้าสู่ระบบบำบัดน้ำเสียรวม ของเทศบาลเมืองปาทองต่อไป

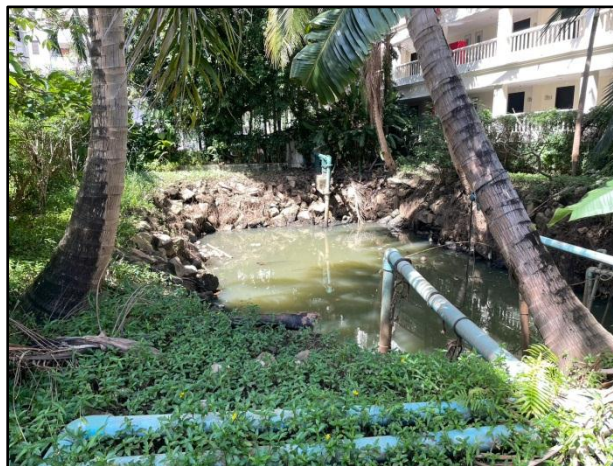
รูปที่ 1.4 บ่อหนองน้ำของโครงการ

น้ำในบ่อหนองน้ำ จะถูกระบายโดยใช้เครื่องสูบน้ำ ที่มีอัตราสูบ 0.04 ลูกบาศก์เมตร/วินาที จัดให้มี 2 เครื่อง สลับกันทำงานโดยระบบอัตโนมัติด้วยระบบลูกลอย ซึ่งตั้งการทำงานของปั๊ม ดังรูปที่ 1-4

- 1) ปั๊มทำงาน เมื่อระดับน้ำในบ่อหนองน้ำขึ้นมาอยู่ที่ระดับท้องท่อ Over flow ขนาด \varnothing 0.30 เมตร (ท้องท่อ Over flow อยู่ที่ระดับ 0.5 เมตร จากปากบ่อ ในขณะที่บ่อหนองน้ำมีความลึก 2.30 เมตร)
- 2) ปั๊มหยุดทำงาน เมื่อระดับน้ำในบ่อถูกสูบจนน้ำเหลืออยู่ในบ่อที่ระดับ -2.0 เมตร (บ่อหนองน้ำมีความลึก 2.30 เมตร) ในบ่อจะเหลือน้ำไว้ที่ก้นบ่อประมาณ 0.3 เมตร

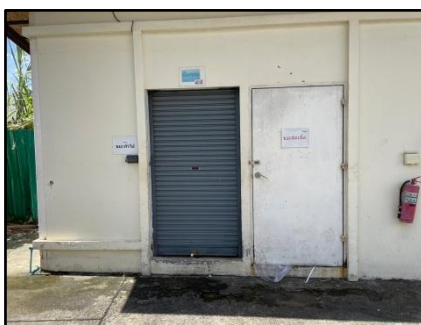
รูปที่ 1.5 ห้องพักขยะรวม

โครงการจัดให้มีที่พักขยะรวมไว้สำหรับพักขยะแห้ง เช่น กระดาษลัง กระดาษอ่อน และขวดแก้ว เป็นต้น โดยขยะแห้งทั้งหมดได้ทำการแยกประเภทและขายเป็นขยะรีไซเคิล ซึ่งสามารถรองรับปริมาณขยะได้ 26 ลูกบาศก์เมตร โดยตอนนี้โครงการได้ทำการปิดห้องพักขยะเปียก แล้วนำขยะเปียกไปทำน้ำหมักชีวภาพเพื่อใช้ภายในโครงการต่อไป

ซึ่งห้องพักขยะสามารถรองรับมูลฝอยได้นาน (26/3.991(ปริมาณขยะทั้งโครงการต่อวัน)) 6.51 วัน โดยจัดให้อยู่บริเวณอาคาร Staff House ชั้นที่ 1

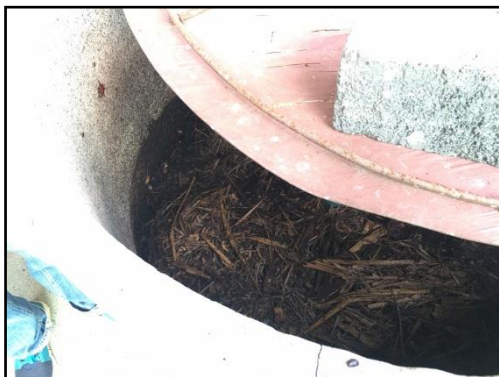
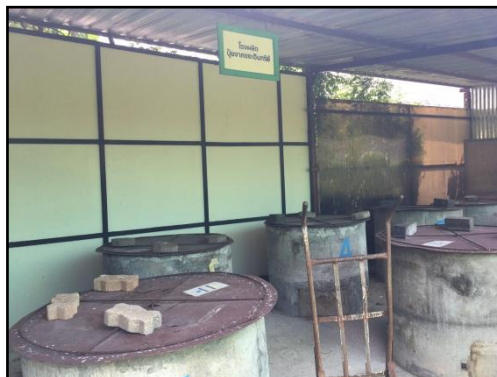
รูปที่ 1.8 การผลิตน้ำหมักชีวภาพจากขยะเปียก และผลิตปุ๋ยหมักจากขยะอินทรีย์

4. ขยะเปียก จำพวกเศษอาหาร แพนกข้างของทางโรงแรม จะนำไปหมัก เพื่อทำน้ำหมักชีวภาพ ไว้สำหรับรดผัก (ตามรูปที่ 1-8) ในพื้นที่ปลูกผักสวนครัว ผลไม้ และต้นไม้จัดสวนของโรงแรม (ตามรูปที่ 1-9 และ 1-10) นอกจากนี้ยังเอาไว้ใช้แก้ปัญหาท่อตัน รวมทั้งใส่ในถังบำบัดน้ำเสียด้วย

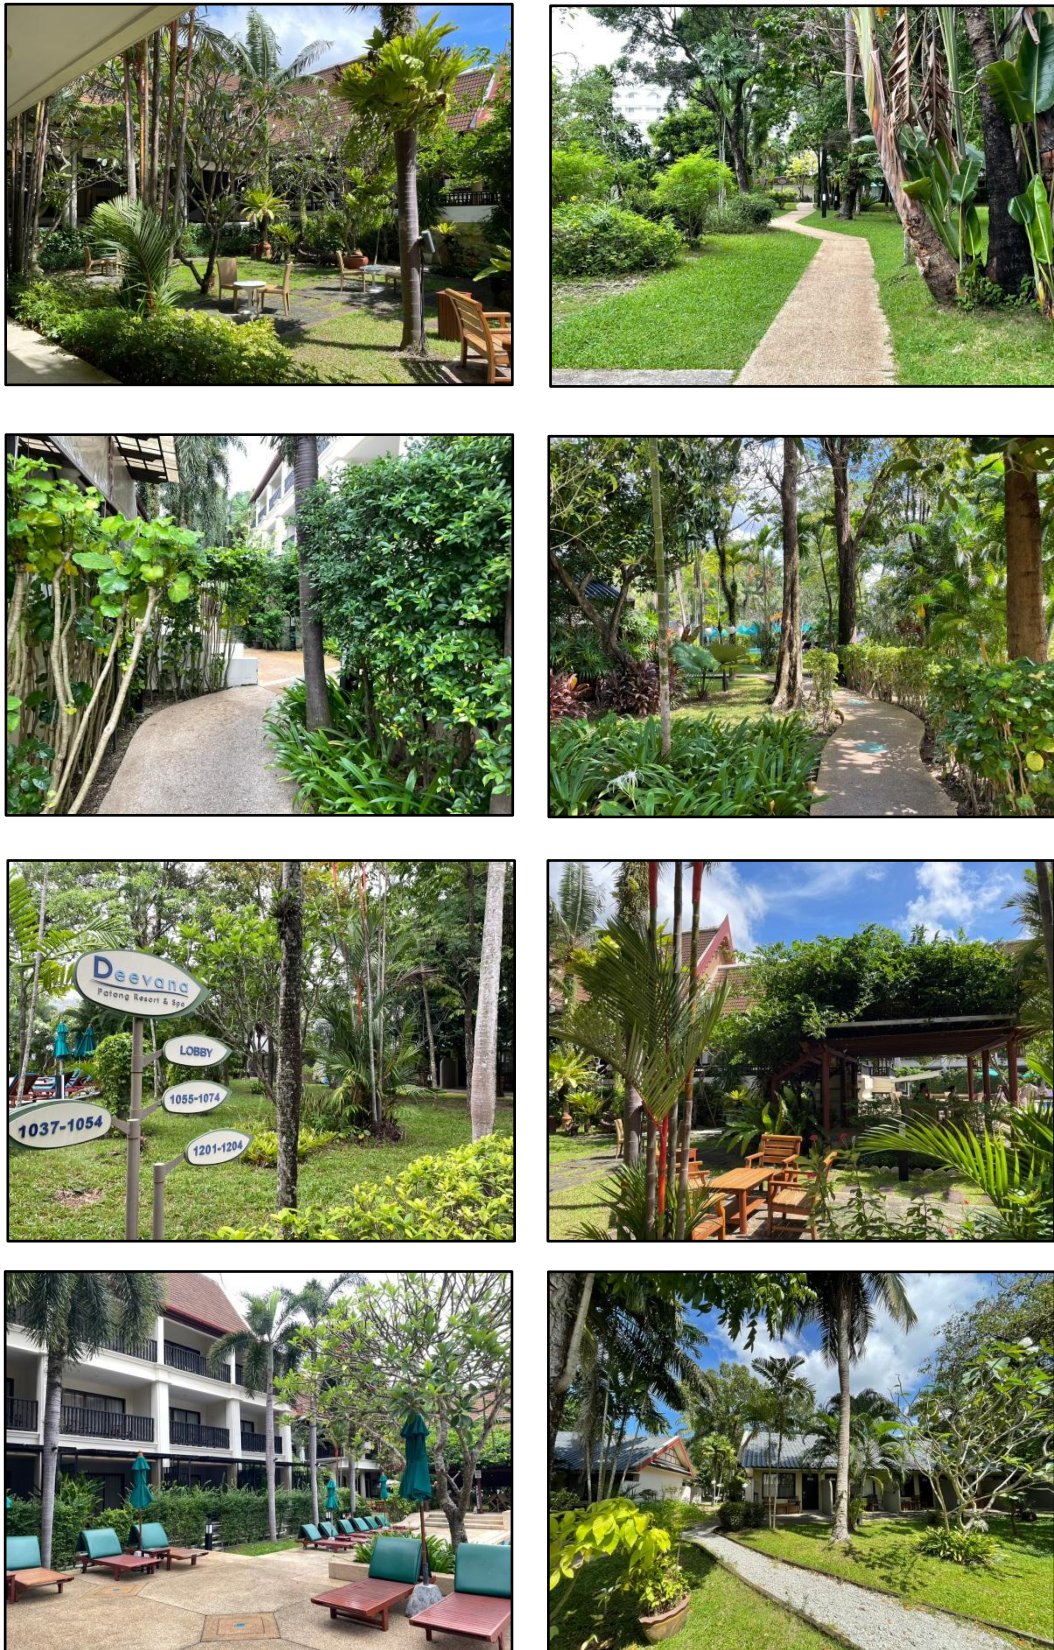
รูปที่ 1.11 พื้นที่สีเขียวของโครงการ

- พื้นที่สีเขียวทั้งโครงการ = 11.5 ไร่ หรือคิดเป็น 18,400 ตารางเมตร
(มากกว่า 1 ตร.ม./คน ผู้เข้าพัก 100% คือ 466 คน พนักงาน 100 รวม 566 คน)
- พื้นที่สีเขียวชั้นล่าง = 10,000 ตารางเมตร
(มากกว่า 50% ของพื้นที่สีเขียวทั้งหมด 18,400ตร.ม.)
- พื้นที่ไม้ยืนต้น = 8,400 ตารางเมตร
(ไม่น้อยกว่า 50 ของพื้นที่สีเขียวชั้นล่างทั้งหมด10,000ตร.ม.)

คิดเป็นพื้นที่สีเขียวต่อผู้พักอาศัยในโครงการ = 32.51ตารางเมตร / 1 คน

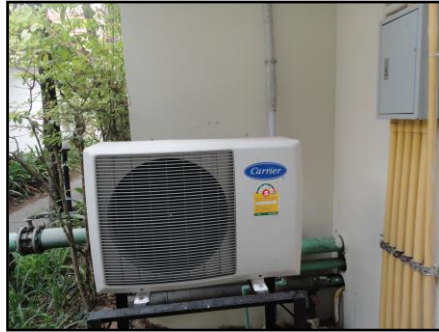
3.2 การใช้ไฟฟ้า	<p>1. จัดให้มีและติดตั้งระบบไฟฟ้าตามที่เสนอในรายงาน และติดตั้งอุปกรณ์เดินสายไฟฟ้า รวมถึงสายสัญญาณทางไฟฟ้าสื่อสารต่างๆ และอุปกรณ์ไฟฟ้าต่างๆ ให้เป็นไปด้วยความเรียบร้อย และถูกต้องตามมาตรฐาน</p> <p>2. เลือกใช้อุปกรณ์ไฟฟ้าที่มีฉลากประหยัดพลังงาน / ลดภาวะโลกร้อน และอายุการใช้งานยาวนาน</p>	<p>1. ปฏิบัติตามมาตรการ โดยโครงการใช้อุปกรณ์ไฟฟ้าที่ได้มาตรฐาน</p> <p>2. ทางโครงการใช้อุปกรณ์ไฟฟ้า เช่น เครื่องปรับอากาศที่มีฉลากประหยัดไฟ เบอร์ 5 ตามรูป เพื่อประหยัดพลังงาน</p>

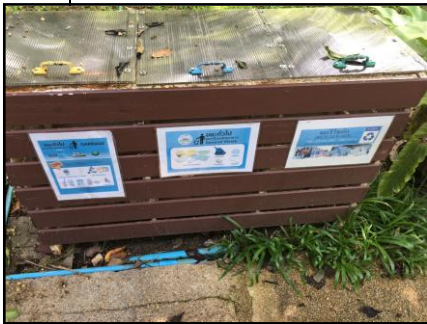
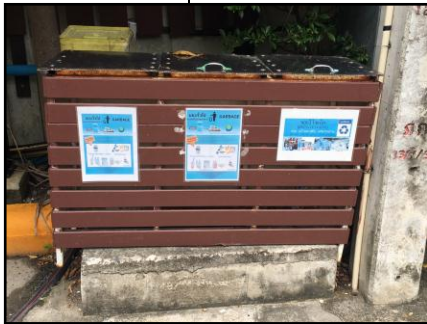
องค์ประกอบทางสิ่งแวดล้อม และผลกระทบ	มาตรการป้องกันและแก้ไขผลกระทบสิ่งแวดล้อม	การปฏิบัติตามเงื่อนไข	ปัญหาอุปสรรคและการแก้ไข
		<p>ปริมาณขยะได้เพียงพอ และมีการประสานให้เทศบาลตำบลป่าตองจัดเก็บขยะทุกวัน และชำระค่ามูลฝอยให้กับทางเทศบาลป่าตอง</p> <p>4. ทางโครงการมีการบอกประเภทของถังขยะไว้ให้ชัดเจนในจุดต่างๆ รอบพื้นที่โครงการ ตามรูป เช่น บริเวณสนาม เนื่องจากขยะที่เกิดขึ้นในบริเวณนี้ มีหลายประเภท</p>	- ไม่มี ปัญหา และอุปสรรค

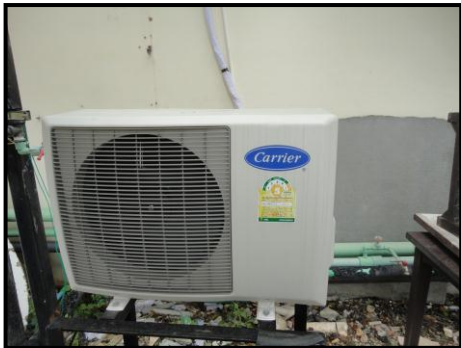
องค์ประกอบทางสิ่งแวดล้อม และผลกระทบ	มาตรการป้องกันและแก้ไขผลกระทบสิ่งแวดล้อม	การปฏิบัติตามเงื่อนไข	ปัญหาอุปสรรคและการแก้ไข
3.6 การใช้ประโยชน์ที่ดิน	- ไม่มีมาตรการ	-	-
4. คุณค่าต่อคุณภาพชีวิต 4.1 สภาพเศรษฐกิจและสังคม	- ไม่มีมาตรการ	-	-
4.2 อาชีวอนามัยและความปลอดภัย	<p>1. เลือกใช้เครื่องปรับอากาศที่มีฉลากประหยัดไฟเบอร์ 5</p> <p>1. ตั้งอุณหภูมิให้เครื่องปรับอากาศทำงานให้อากาศในห้องพักมีอุณหภูมิอยู่ในช่วง 25-26 องศาเซลเซียส และให้ความเร็วลม อยู่ในรอบปานกลาง</p>	<p>1. ทางโครงการเลือกใช้เครื่องปรับอากาศที่มีฉลากประหยัดไฟเบอร์ 5</p>

<p>2. ไม่ได้ปฏิบัติตามมาตรการ เพราะลูกค้ามีความต้องการไม่เท่ากัน โรงแรมจะต้องยึดถือความสบายของลูกค้าด้วย แต่อย่างไรก็ตาม ทางโครงการมีพื้นที่สีเขียวมาก จึงสามารถระบายความร้อนได้ดี เครื่องปรับอากาศจึงไม่ต้องทำงานหนัก และทางโครงการเลือก</p>	<p>- ไม่มี ปัญหา และอุปสรรค</p> <p>- ไม่มี ปัญหา และอุปสรรค</p>

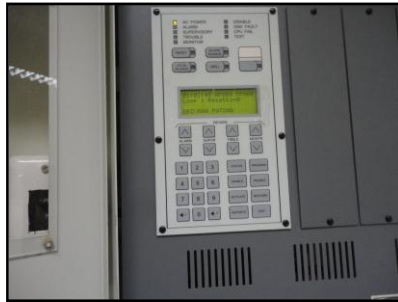
4.3 การป้องกันอัคคีภัย	<p>1. จัดให้มีระบบป้องกันและเตือนอัคคีภัย ให้เป็นไปตามข้อกำหนดในกฎกระทรวงฉบับที่ 39(พ.ศ. 2537) และฉบับที่ 47 (พ.ศ. 2540) ออกตามความในพระราชบัญญัติควบคุมอาคาร พ.ศ. 2522 โดยระบบป้องกันอัคคีภัย ประกอบด้วย</p> <p>1.1.แผนผังควบคุมระบบสัญญาณแจ้งเหตุเพลิงไหม้บริเวณบันไดขึ้น-ลง อาคาร ชั้นที่ 1</p> <p>1.2.อุปกรณ์แจ้งเหตุแบบกริ่งสัญญาณแบบใช้มือบริเวณบันไดขึ้น-ลง อาคาร ชั้นที่ 1</p>	<p>1. ทางโครงการมีระบบป้องกัน และระงับอัคคีภัย ตามข้อกำหนด โดย ดังนี้</p> <p>1.1.มีแผนผังควบคุมระบบสัญญาณแจ้งเหตุเพลิงไหม้บริเวณบันไดขึ้น-ลง อาคาร ชั้นที่ 1</p>

<p>1.2.อุปกรณ์แจ้งเหตุแบบกริ่งสัญญาณแบบใช้มือ บริเวณบันไดขึ้น-ลง อาคาร ชั้นที่ 1</p>	<p>- ไม่มี ปัญหา และอุปสรรค</p> <p>- ไม่มี ปัญหา และอุปสรรค</p> <p>- ไม่มี ปัญหา และอุปสรรค</p>

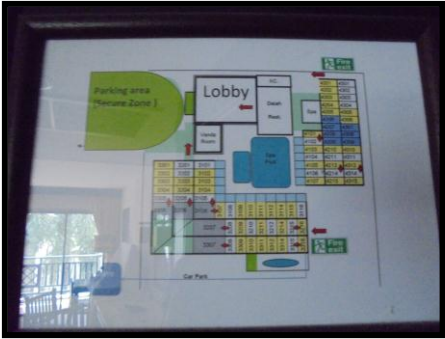
องค์ประกอบทางสิ่งแวดล้อม และผลกระทบ	มาตรการป้องกันและแก้ไขผลกระทบสิ่งแวดล้อม	การปฏิบัติตามเงื่อนไข	ปัญหาอุปสรรคและการแก้ไข
	<p>3. ติดป้ายแนะนำวิธีการใช้อุปกรณ์ของระบบป้องกันอัคคีภัย ไว้บริเวณที่อุปกรณ์ติดตั้งอยู่ เพื่อให้ผู้อาศัยที่อยู่ใกล้เคียงเกิดเหตุสามารถใช้ได้ทันที</p> <p>4. จัดให้มีการติดตั้งแปลน แผนผังตำแหน่งที่ติดตั้งอุปกรณ์ดับเพลิงต่างๆ ในตำแหน่งที่เห็นได้ชัดเจน ในแต่ละชั้นของอาคาร</p>	<p>3. มีป้ายแนะนำการใช้อุปกรณ์ของระบบป้องกันอัคคีภัยไว้ที่อุปกรณ์ เพื่อความพร้อมในการใช้งาน</p>
