รายงานผลการปฏิบัติตามมาตรการป้องกันและแก้ไขผลกระทบสิ่งแวดล้อม  
และมาตรการติดตามตรวจสอบคุณภาพสิ่งแวดล้อม  
ระยะดำเนินการ

ราไวย์ แกรนด์ เฮ้าส์

เจ้าของ  
บริษัท ราไวย์ แกรนด์ เฮ้าส์ จำกัด  
ประจำเดือน กรกฎาคม – ธันวาคม พ.ศ. 2566

จัดทำโดย  
บริษัท เซาธเทิร์น แล็บ แอนด์ เอ็นจิเนียริง จำกัด

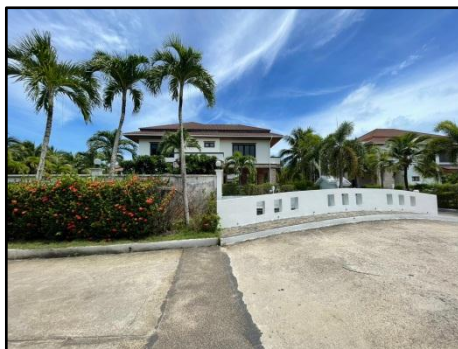
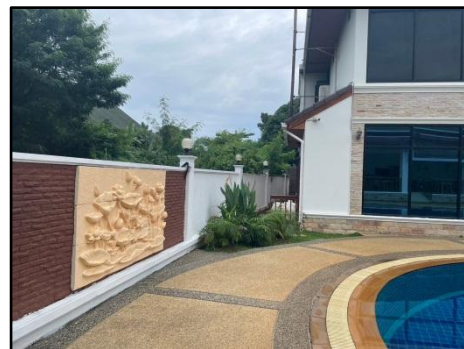
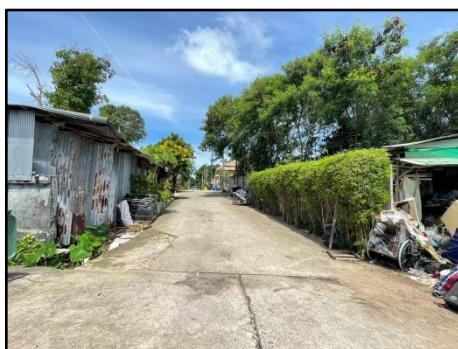
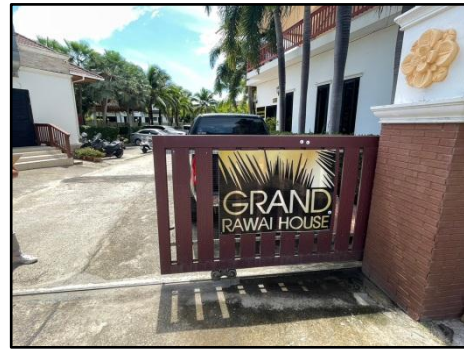
รูปที่ 1.1 พื้นที่โดยรอบโครงการ

ทิศตะวันออก ติดกับ ลำรางสาธารณะประโยชน์

ทิศตะวันตก ติดกับ ลำรางสาธารณะประโยชน์ และถนนการะบายยม

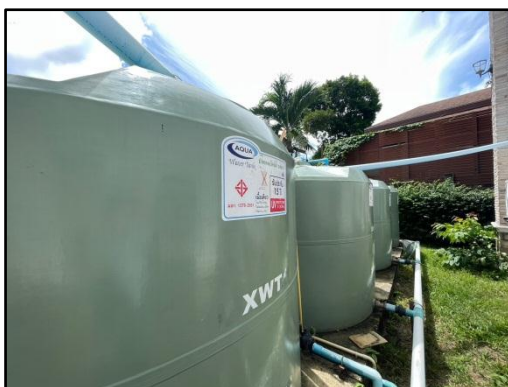
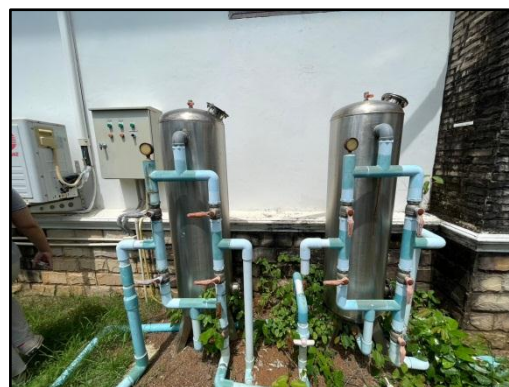
รูปที่ 1.3 ขั้นตอนการปรับปรุงคุณภาพน้ำ

โครงการใช้น้ำซื้อจากรถบรรทุกน้ำเอกชนของนายบุญเลิศ แร่งกล้า เป็นแหล่งน้ำใช้หลัก โดยรถบรรทุกน้ำขนาด 12 ลูกบาศก์เมตร สูบน้ำบ่อดินบริเวณซอยไสยวน ตำบลราไวย์ อำเภอเมืองภูเก็ตจังหวัดภูเก็ต ซึ่งท่อน้ำของโครงการต่อเข้ากับหัวรับน้ำซื้อจากรถบรรทุกน้ำเอกชน ผ่านมิเตอร์น้ำเข้าเก็บกักในถังเก็บน้ำบนดิน อยู่บริเวณด้านข้างอาคาร 3 ปริมาตร 10 ลูกบาศก์เมตร จำนวน 4 ถัง รวมปริมาตรเก็บกัก 40 ลูกบาศก์เมตร จากนั้นจะเข้าสู่ระบบปรับปรุงคุณภาพน้ำ ก่อนแจกจ่ายไปยังส่วนต่างๆ ของอาคาร

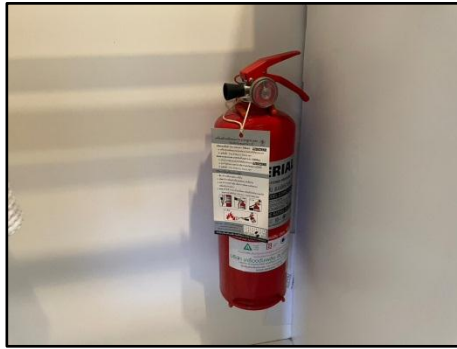
- **ถังดับเพลิง (Fire Extinguisher)** โครงการจัดให้มีถังดับเพลิงแบบมือถือชนิดผงเคมีแห้งขนาด 4 กิโลกรัม โดยติดตั้งบริเวณโถงทางเดิน ห้องครัว และร้านอาหาร ทุกชั้นทุกอาคารการติดตั้งชุดถังดับเพลิงโครงการจะติดตั้งให้ส่วนบนสุดของชุดถังดับเพลิงสูงจากระดับพื้นอาคารประมาณ 1.50 เมตร ในที่มองเห็นสามารถอ่านคำแนะนำการใช้ได้ และสามารถนำไปใช้งานได้สะดวก รวมทั้งอยู่ในสภาพที่ใช้งานได้ตลอดเวลา

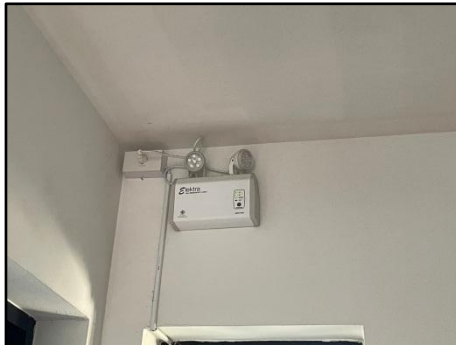
โครงการจะติดตั้งระบบไฟฟ้าส่องสว่างฉุกเฉินเพื่อให้แสงสว่าง และสามารถมองเห็นทางออกจากอาคารได้ชัดเจนในกรณีที่ไฟฟ้าดับ ซึ่งมีรายละเอียดดังนี้

- โคมไฟส่องสว่างฉุกเฉิน (Emergency Light) และโคมไฟป้ายบอกทางออกฉุกเฉิน ทำงานด้วยแบตเตอรี่ หลอดไฟคอมแพคฟลูออเรสเซนต์ พร้อมอุปกรณ์อัดประจุไฟอัตโนมัติ ทั้งนี้โคมไฟส่องสว่างฉุกเฉินและโคมไฟป้ายบอกทางออกฉุกเฉิน เครื่องสามารถจ่ายกระแสไฟต่อเนื่องนาน 2 ชั่วโมง ติดตั้งสูงจากระดับพื้น 2.25 เมตร เพื่อส่องสว่างให้สามารถมองเห็นได้ชัดเจนหากเกิดกรณีฉุกเฉินโดยโคมไฟส่องสว่างฉุกเฉินและโคมไฟป้ายบอกทางออกฉุกเฉินจะติดตั้งไว้บริเวณโถงทางเดิน และด้านหน้าโถงบันไดของทุกชั้น

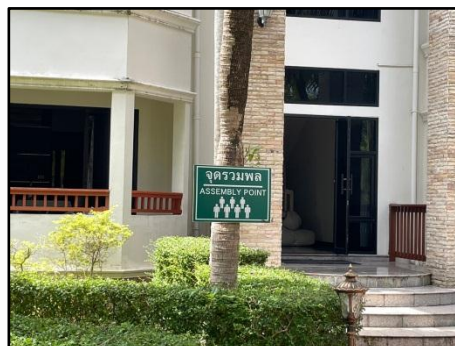
โครงการจัดให้มีจตุรรวมพล จำนวน 1 จุด อยู่บริเวณทางเดินด้านหน้าอาคาร 2 มีพื้นที่จตุรรวมพล 59.02 ตารางเมตร คิดเป็นสัดส่วนของพื้นที่จตุรรวมพลต่อผู้พักอาศัยภายในโครงการเท่ากับ 1.11 ตารางเมตร/คน หรือ 0.90 คน/ตารางเมตร เมื่อคิดผู้อยู่อาศัยในโครงการสูงสุด 53 คน (รวมจำนวนพนักงาน) ซึ่งเพียงพอตามเกณฑ์ของสำนักงานนโยบายและแผนทรัพยากรธรรมชาติและสิ่งแวดล้อม ที่กำหนดไว้อย่างน้อย 0.25 ตารางเมตร/คน หรือไม่เกิน 4 คน/ตารางเมตร โดยพื้นที่จตุรรวมพลเป็นพื้นที่ที่จัดให้เป็นพื้นที่ทางเดิน ผู้พักอาศัยจากอาคารสามารถเข้าถึงได้โดยง่าย สำหรับการอพยพคนจากจตุรรวมพลไปสู่ภายนอกโครงการ ก็มีความสะดวกและปลอดภัย เนื่องจากเส้นทางที่ผู้พักอาศัยในโครงการสามารถอพยพออกสู่พื้นที่โครงการนั้น เป็นพื้นที่สีเขียวบริเวณด้านหน้าอาคาร ซึ่งจะไม่มีการก่อสร้างกีดขวางเส้นทางอพยพ ทำให้สามารถออกนอกพื้นที่โครงการได้อย่างสะดวก รวดเร็วและมีความปลอดภัยดังนั้น จตุรรวมพลของโครงการจึงมีความเหมาะสมทั้งในแง่ขนาดของพื้นที่ที่เพียงพอ ตำแหน่งที่สะดวกในการเข้าถึง และเหมาะสมในแง่การจัดการ

อย่างไรก็ตาม จตุรรวมพลดังกล่าวข้างต้น เป็นจตุรรวมพลที่กำหนดไว้ในเบื้องต้นเท่านั้น ซึ่งหากในอนาคตเมื่อโครงการเปิดดำเนินการ จะจัดให้มีการซักซ้อมอพยพหนีไฟเป็นประจำอย่างน้อยปีละ 1 ครั้ง โดยในการซักซ้อมอพยพหนีไฟ โครงการจะประสานกับเจ้าหน้าที่ดับเพลิงของหน่วยงานป้องกันและบรรเทาสาธารณภัยเทศบาลตำบลราไว ในการที่จะกำหนดจตุรรวมพลที่เหมาะสมในสภาวะการณ์ขณะนั้นต่อไป

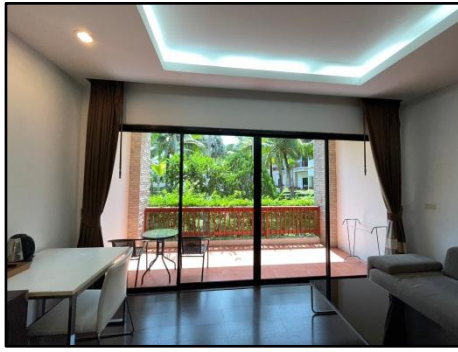
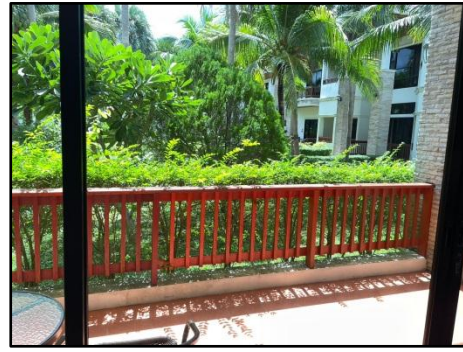
- **การระบายอากาศในกรณีที่มีระบบการปรับอากาศ** ได้มีการนำอากาศ

ภายนอกเข้ามาในพื้นที่ปรับอากาศ หรือดูดอากาศจากภายในพื้นที่ปรับอากาศออกไปสำหรับห้องนอนและสำนักงาน มีอัตราการระบายอากาศไม่น้อยกว่า 2 ลูกบาศก์เมตร/ชั่วโมง/ตารางเมตร

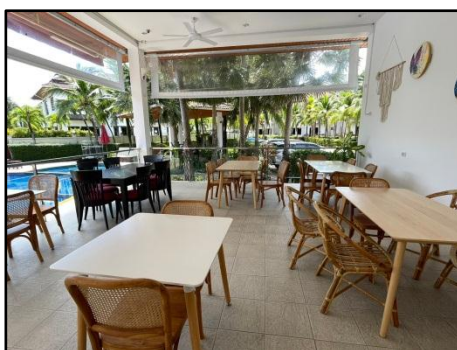
โครงการจัดให้มีห้องอาหาร จำนวน 1 ห้อง บริเวณอาคารร้านอาหาร โดยโครงการจะดูแลและควบคุมร้านอาหารในโครงการ ตามกฎกระทรวงสุขลักษณะของสถานที่จำหน่ายอาหาร พ.ศ. 2561

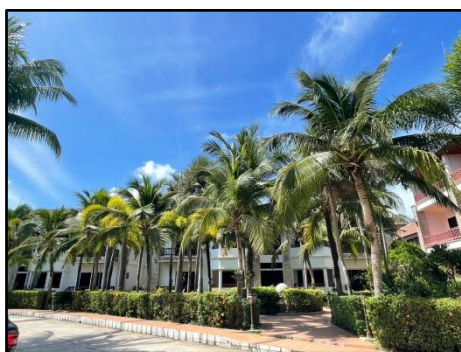
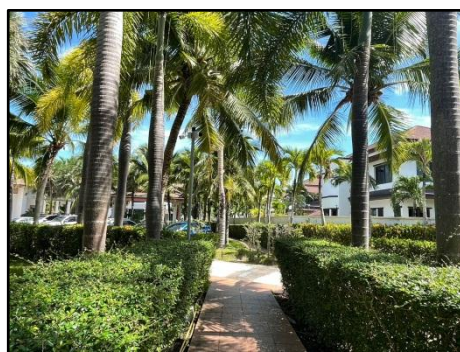
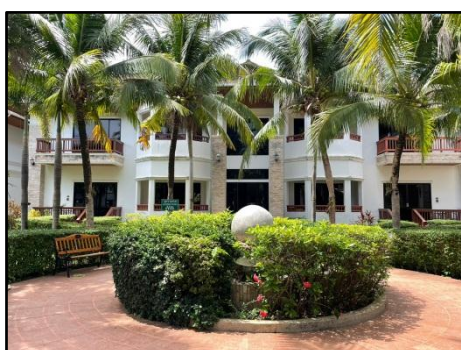
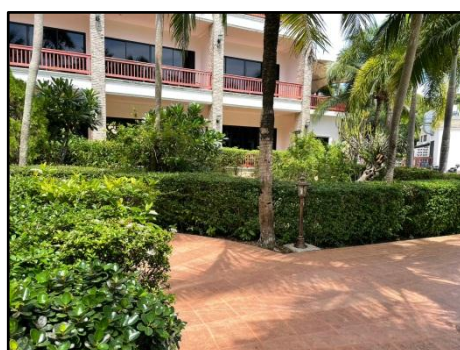
โครงการได้จัดให้มีพื้นที่สีเขียวอยู่บริเวณโดยรอบพื้นที่โครงการเป็นพื้นที่ 769.28 ตารางเมตรคิดเป็นพื้นที่สีเขียวต่อผู้พักอาศัยในพื้นที่โครงการ 14.51 ตารางเมตร ต่อ 1 คน (ผู้พักอาศัยในพื้นที่โครงการรวมพนักงาน 53 คน) โดยจัดไว้บริเวณชั้นล่างทั้งหมด โดยจัดไม้ยืนต้น จำนวน 92 ต้น ได้แก่ ต้นเฟื่องฟ้า ต้นมะพร้าว และต้นหมาก คิดเป็นพื้นที่ไม้ยืนต้นประมาณ 624.01 ตารางเมตร ทั้งนี้ พื้นที่สีเขียวที่ซ้อนทับกับระบบสาธารณูปโภคไม่นำมาคิดรวมเป็นพื้นที่สีเขียวของโครงการตามเกณฑ์

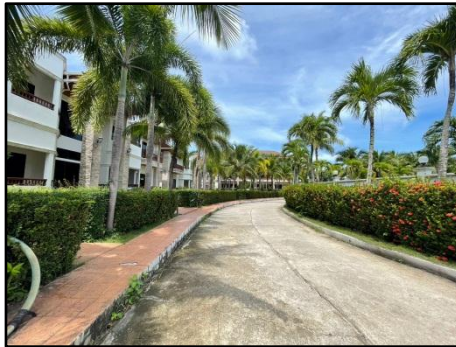
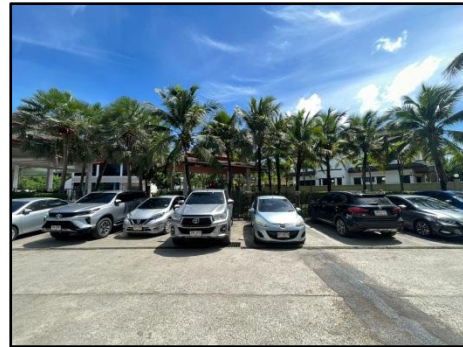
ทางเข้า-ออกภายในโครงการ มีความกว้างประมาณ 8.31 เมตร เดินรถสองทิศทาง สำหรับถนนภายในโครงการ กว้างประมาณ 7.75 - 8.04 เมตร เดินรถสองทิศทาง ทั้งนี้ ถนนภายในโครงการเป็นส่วนหนึ่งของพื้นที่โครงการ ไม่ได้เป็นทางสาธารณะ หรือถนนสาธารณะ และไม่มีประชาชนทั่วไปใช้สัญจรแต่อย่างใด

ที่จอดรถยนต์ของโครงการรวมทั้งสิ้น จำนวน 12 คัน เป็นที่จอดรถยนต์ภายนอกอาคารทั้งหมดที่จอดรถยนต์ของโครงการเป็นที่จอดรถแบบตั้งฉากกับแนวทางเดินรถทั้งหมด โดยที่จอดรถยนต์ 1 คัน มีขนาดกว้าง 2.50 เมตร และความยาว 5.00 เมตร และที่จอดรถจักรยานยนต์ จำนวน 5 คัน โดยที่จอดรถจักรยานยนต์ 1 คัน มีขนาดกว้าง 1.00 เมตร และความยาว 2.00 เมตร

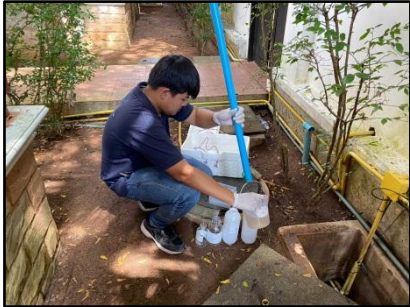
| ทรัพยากรสิ่งแวดล้อมและคุณค่าต่างๆ/ ผลกระทบต่อสิ่งแวดล้อมที่สำคัญ | มาตรการป้องกันและแก้ไขผลกระทบสิ่งแวดล้อม | การปฏิบัติตามเงื่อนไข | ปัญหาและอุปสรรค |
|---|---|---|---|
| | <p>3. จัดให้มีเจ้าหน้าที่ตรวจสอบปริมาณกากตะกอนจากส่วนเกราะของถังบำบัดน้ำเสียสำเร็จรูปเป็นประจำ โดยโครงการจะประสานงานให้รถสูบตะกอนของเทศบาลตำบล ราไวย์มาสูบไปกำจัดต่อไป</p> <p>4. จัดให้มีการตรวจสอบและบำรุงรักษาระบบบำบัดน้ำเสียเพื่อให้มีประสิทธิภาพในการบำบัดน้ำเสียเป็นไปตามที่ออกแบบไว้อยู่เสมอรวมทั้งจัดให้มีการอบรมหรือให้ความรู้เกี่ยวกับระบบบำบัดน้ำเสียแก่เจ้าหน้าที่ที่ดูแลรับผิดชอบระบบบำบัดน้ำเสีย</p> <p>5. จัดให้มีเจ้าหน้าที่ที่มีความรู้ความชำนาญในด้านการบำบัดน้ำเสีย ดูแลระบบบำบัด น้ำเสียภายในโครงการ</p> | <div data-bbox="1352 347 1760 655" data-label="Image"> </div> <p>3. ปฏิบัติตามมาตรการ โครงการมีเจ้าหน้าที่แผนกวิศวกรรมเป็นผู้ดูแล หากพบว่ามิเตอร์ในระบบเกินจะแจ้งให้ทางเทศบาลตำบลราไวย์เข้ามาทำการสูบตะกอนทันที</p> <p>4. ปฏิบัติตามมาตรการ โครงการมีเจ้าหน้าที่แผนกวิศวกรรมเป็นผู้ดูแล</p> <p>5. ปฏิบัติตามมาตรการ โครงการมีเจ้าหน้าที่แผนกวิศวกรรมเป็นผู้ดูแล</p> | <p>- ไม่มีปัญหาและอุปสรรค</p> <p>- ไม่มีปัญหาและอุปสรรค</p> <p>- ไม่มีปัญหาและอุปสรรค</p> |

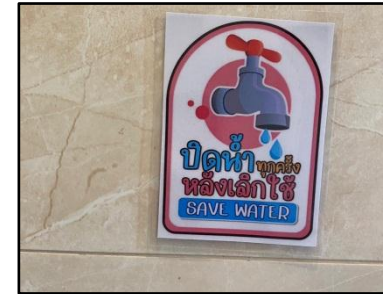
| ทรัพยากรสิ่งแวดล้อมและคุณค่าต่างๆ/ ผลกระทบต่อสิ่งแวดล้อมที่สำคัญ | มาตรการป้องกันและแก้ไขผลกระทบสิ่งแวดล้อม | การปฏิบัติตามเงื่อนไข | ปัญหาและอุปสรรค |
|---|---|---|---|
| <p>ชีวโม่ง</p> <p><b>2) แหล่งน้ำใช้และระบบจ่ายน้ำ</b></p> <p>โครงการใช้น้ำซื้อจากรถบรรทุกน้ำเอกชนของนายบุญเลิศ แร่งกล้า เป็นแหล่งน้ำใช้หลัก โดยรถบรรทุกน้ำขนาด 12 ลูกบาศก์เมตร สูบน้ำบ่อดินบริเวณซอยไผ่ยวนตำบลราไวย์ อำเภอเมืองภูเก็ต จังหวัดภูเก็ต ซึ่งท่อน้ำของโครงการต่อเข้ากับหัวรับน้ำซื้อจากรถบรรทุกน้ำเอกชน ผ่านมิเตอร์น้ำเข้าเก็บกักในถังเก็บน้ำบนดินอยู่บริเวณด้านข้างอาคาร 3 ปริมาตร 10 ลูกบาศก์เมตรจำนวน 4 ถัง รวมปริมาตรเก็บกัก 40 ลูกบาศก์เมตร จากนั้นจะเข้าสู่ระบบปรับปรุงคุณภาพน้ำ ก่อนแจกจ่ายไปยังส่วนต่างๆ ของอาคาร</p> <p><b>3. การปรับปรุงคุณภาพน้ำใช้</b></p> <p>น้ำซื้อจากรถบรรทุกน้ำเอกชนจะถูกสูบลงสู่ถังเก็บน้ำบนดินโดยโครงการได้จัดให้มีการปรับปรุงคุณภาพน้ำก่อนจ่ายให้กับส่วนต่างๆ ของโครงการ รายละเอียดขั้นตอน</p> <p>การปรับปรุงคุณภาพน้ำ มีดังนี้</p> <p>1. ระบบกรองทราย (Sand Filter) เพื่อกรองสิ่งสกปรกตะกอนขนาดใหญ่ที่ปนอยู่ในน้ำขนาด กรองกรวดขนาด 3-5 มิลลิเมตร และกรองทรายขนาด 0.8 - 1 มิลลิเมตรออกจากน้ำโดยมีอัตราการกรอง 5 ลูกบาศก์เมตร/ชั่วโมง</p> | <p>น้ำเป็นประจําทุกๆ 6 เดือน</p> <p>3. รณรงค์ให้ร่วมกันประหยัดน้ำ และเลือกใช้สุขภัณฑ์ประหยัดน้ำ</p> <p>4. ตรวจสอบการแจกจ่ายน้ำและเส้นท่อให้อยู่ในสภาพดีอยู่เสมอ หากพบว่าชำรุดให้แก้ไขทันที นอกจากนี้โครงการจะหมั่นตรวจสอบระบบท่อน้ำรวมถึงเครื่องสุขภัณฑ์ที่อาจจะชำรุด จนเป็นเหตุให้น้ำประปารั่วไหลได้ง่าย</p> | <p>ผู้รับผิดชอบ</p> <p>3. ปฏิบัติตามมาตรการ โครงการมีป้ายประชาสัมพันธ์ รณรงค์ให้ร่วมกันประหยัดน้ำ</p> <p>4. ปฏิบัติตามมาตรการ โดยมีเจ้าหน้าที่แผนกวิศวกรรมเป็นผู้ดูแลอย่างสม่ำเสมอ ถ้าพบการชำรุดจะดำเนินการแก้ไขซ่อมแซมทันที</p> | <p>อุปสรรค</p> <p>- ไม่มีปัญหาและอุปสรรค</p> <p>- ไม่มีปัญหาและอุปสรรค</p> |

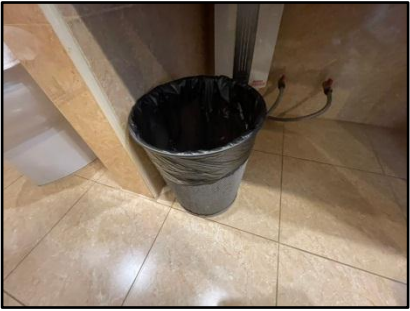
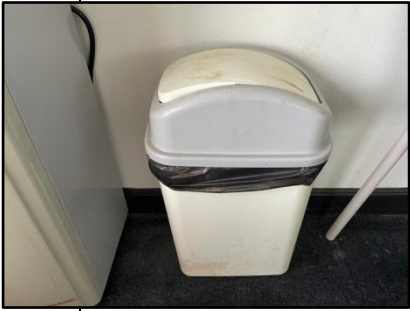
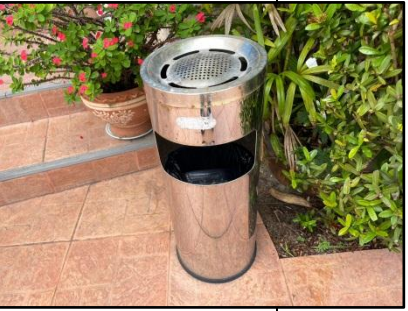
| ทรัพยากรสิ่งแวดล้อมและคุณค่าต่างๆ/ ผลกระทบต่อสิ่งแวดล้อมที่สำคัญ | มาตรการป้องกันและแก้ไขผลกระทบต่อสิ่งแวดล้อม | การปฏิบัติตามเงื่อนไข | ปัญหาและอุปสรรค |
|---|---|---|---|
| <p><b>3.6 การจัดการขยะมูลฝอย</b></p> <p>1. ปริมาณขยะมูลฝอย</p> <p>    การประเมินปริมาณขยะมูลฝอยของโครงการได้ทำการประเมินจากผู้เข้าพักอาศัยเต็มโครงการ โดยอ้างอิงจากแนวทางการจัดทำรายงานการวิเคราะห์ผลกระทบสิ่งแวดล้อม โครงการที่พักอาศัยบริการชุมชน และสถานที่พักตากอากาศของสำนักงานนโยบายและแผนทรัพยากรธรรมชาติและสิ่งแวดล้อม (2560) ปริมาณขยะที่คาดว่าจะเกิดในกรณีเลวร้ายที่สุด (มีผู้พักอาศัยเต็มโครงการ)เท่ากับ 53 กิโลกรัม/วัน หรือ 0.053 ตัน/วัน</p> <p>2. การจัดการขยะมูลฝอย</p> <p>    โครงการจัดให้มีถังรองรับขยะมูลฝอยไว้ในทุกห้องพัก ขนาด 10 ลิตร จำนวน 1 ถัง/ห้อง สำหรับห้องสำนักงานจัดให้มีถังขยะย่อยขนาด 50 ลิตร จำนวน 4 ถัง แยกเป็นขยะอินทรีย์ ขยะทั่วไปขยะรีไซเคิล และขยะอันตราย ในห้องน้ำรวมจะจัดให้มีถังขยะขนาด 10 ลิตร จำนวน 1 ถัง/ห้อง ร้านอาหาร และห้องครัว จัดให้มีถังขยะขนาด 120 ลิตร จำนวน 2 ถัง/ห้อง แยกเป็นขยะอินทรีย์ และขยะขยะทั่วไปซึ่งแม่บ้านจะรวบรวมขยะจากส่วนต่างๆ นำมาคัดแยกประเภทขยะเป็นขยะอินทรีย์ ขยะขยะทั่วไปขยะอันตราย และขยะรีไซเคิล ก่อนนำไปพักไว้ที่ที่พักขยะ</p> | <p>1. จัดให้มีที่พักขยะรวมของโครงการ ซึ่งตั้งอยู่บริเวณด้านหลังอาคารร้านอาหารโดยมีถังขยะขนาด 240 ลิตร จำนวน 5 ถัง แยกเป็นถังขยะอินทรีย์จำนวน 2 ถัง ถังขยะรีไซเคิล จำนวน 1 ถัง ถังขยะทั่วไป จำนวน 1 ถัง และถังขยะอันตราย จำนวน 1 ถัง รวมปริมาตรกักเก็บขยะของโครงการเท่ากับ 1,200 ลิตร</p> <p>2. จัดถังรองรับขยะมูลฝอยไว้ในห้องพักห้องน้ำทุกห้อง รวมทั้งพื้นที่ส่วนกลาง</p> <div style="display: flex; justify-content: space-around;"> </div> | <p>1. ปฏิบัติตามมาตรการ โครงการจัดให้มีที่พักขยะรวมของโครงการ ซึ่งตั้งอยู่บริเวณด้านหลังอาคารร้านอาหารโดยมีถังขยะขนาด 240 ลิตร จำนวน 5 ถัง แยกเป็นถังขยะอินทรีย์จำนวน 2 ถัง ถังขยะรีไซเคิล จำนวน 1 ถัง ถังขยะทั่วไป จำนวน 1 ถัง และถังขยะอันตราย จำนวน 1 ถัง</p> <p>2. ปฏิบัติตามมาตรการ โครงการจัดถังรองรับขยะมูลฝอยไว้ในห้องพักห้องน้ำทุกห้อง รวมทั้งพื้นที่ส่วนกลาง</p> | <p>- ไม่มีปัญหาและอุปสรรค</p><br><br><br><br><br><br><br><br><br><br><p>- ไม่มีปัญหาและอุปสรรค</p> |

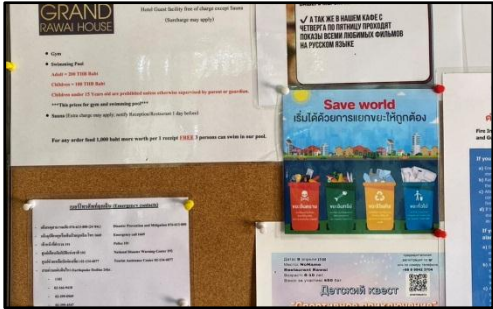
| ทรัพยากรสิ่งแวดล้อมและคุณค่าต่างๆ/ ผลกระทบต่อสิ่งแวดล้อมที่สำคัญ | มาตรการป้องกันและแก้ไขผลกระทบต่อสิ่งแวดล้อม | การปฏิบัติตามเงื่อนไข | ปัญหาและอุปสรรค |
|---|---|---|---|
| <p>ห้องพักขยะอินทรีย์ ขนาด 240 ลิตร จำนวน 2 ถึงสามารถรองรับขยะได้ประมาณ 0.48 ลูกบาศก์เมตร</p> <p>ห้องพักขยะทั่วไป ขนาด 240 ลิตร จำนวน 1 ถึงสามารถรองรับขยะได้ประมาณ 0.24 ลูกบาศก์เมตร</p> <p>ห้องพักขยะรีไซเคิล ขนาด 240 ลิตร จำนวน 1 ถึงสามารถรองรับขยะได้ประมาณ 0.24 ลูกบาศก์เมตร</p> <p>ห้องพักขยะอันตราย ขนาด 240 ลิตร จำนวน 1 ถึงสามารถรองรับขยะได้ประมาณ 0.24 ลูกบาศก์เมตร</p> <p>ดังนั้น ที่พักขยะรวมของโครงการ จึงสามารถรองรับขยะได้ประมาณ 1.20 ลูกบาศก์เมตร</p> <p><b>4) ความสามารถในการรองรับขยะของโครงการและการจัดการน้ำชะขยะ</b></p> <p>โครงการสามารถรองรับขยะอินทรีย์ ขยะรีไซเคิล ขยะทั่วไปและขยะอันตราย ได้ประมาณ 4 วัน 4 วัน 4 วัน และ 3,428 วัน ตามลำดับ เมื่อเปิดดำเนินการทางโครงการจะขอรับความอนุเคราะห์จากเทศบาลตำบลราไว์ดำเนินการเก็บขนขยะไปกำจัดต่อไป ซึ่งขยะของโครงการจะมีการเก็บรวบรวม พร้อมมัดปากถุงให้เรียบร้อยก่อนจะนำไปรวบรวมไว้ที่ที่พักขยะรวม สำหรับน้ำชะขยะที่อาจเกิดขึ้นในบริเวณที่พักขยะรวม จะถูกรวบรวมเข้าสู่ระบบบำบัดน้ำเสีย WWTP-R นอกจากนี้โครงการจะจัดให้มีพนักงานคอยดูแลบริเวณที่พักขยะรวม</p> | <p>10. จัดให้พนักงานของโครงการเป็นผู้ทำการแยกขยะอินทรีย์ ขยะทั่วไป ขยะรีไซเคิล และขยะอันตราย โดยการเก็บคัดแยกประเภทขยะอินทรีย์ ขยะทั่วไป ขยะอันตราย และขยะรีไซเคิล ให้กระทำตรงแหล่งเก็บขยะไม่ควรให้เก็บรวบรวมและนำมาแยกภายหลังแล้วนำมารวบรวมที่ห้องพักขยะรวม</p> | <div data-bbox="1330 344 1821 654" data-label="Image"> </div> <p>10. ปฏิบัติตามมาตรการ โครงการมีแผนแม่บ้านเป็นผู้รับผิดชอบ</p> | <p>- ไม่มีปัญหาและอุปสรรค</p> |

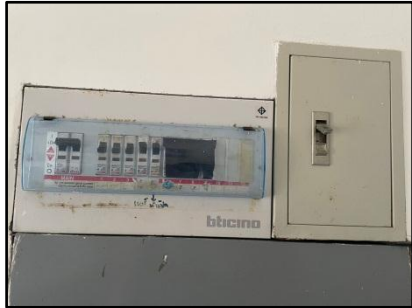
| ทรัพยากรสิ่งแวดล้อมและคุณค่าต่างๆ/ ผลกระทบต่อสิ่งแวดล้อมที่สำคัญ | มาตรการป้องกันและแก้ไขผลกระทบต่อสิ่งแวดล้อม | การปฏิบัติตามเงื่อนไข | ปัญหาและอุปสรรค |
|---|---|---|---|
| <p>(Main Distribution Board : MDB) โดยโครงการใช้ไฟฟ้าร่วมกับ Rawai Grand Village ซึ่งจะรับกระแสไฟฟ้าผ่านหม้อแปลง ก่อนแปลงไฟฟ้าแรงสูง ขนาด 33 kV เป็น 400/230 V เพื่อจ่ายไฟฟ้าไปยังอาคาร ทั้งนี้ขนาดของหม้อแปลงเป็นไปตามมาตรฐานการติดตั้งทางไฟฟ้าสำหรับประเทศไทย พ.ศ. 2556 และได้เลือกใช้ขนาดอุปกรณ์ป้องกันหม้อแปลงด้านแรงสูง โดยระบบไฟฟ้าด้านแรงสูงเป็นระบบ 33 kV</p> <p>แต่อย่างไรก็ตาม โครงการจะติดตั้งหม้อแปลงไฟฟ้าให้เป็นไปตามมาตรฐานการติดตั้งทางไฟฟ้าสำหรับประเทศไทย พ.ศ. 2556 และโครงการได้เลือกใช้ขนาดอุปกรณ์ป้องกันหม้อแปลงด้านแรงสูง โดยระบบไฟฟ้าด้านแรงสูงเป็นระบบ 33 kV ทั้งนี้โครงการจะจัดให้มีเจ้าหน้าที่ผู้เชี่ยวชาญคอยดูแลและบำรุงรักษาสภาพของหม้อแปลงไฟฟ้าให้อยู่ในสภาพพร้อมใช้งานได้ตลอดเวลา เช่น ตรวจสอบปริมาณน้ำมันที่ใช้ระบายความร้อนของหม้อแปลงไฟฟ้าและตรวจสอบลักษณะทางกายภาพต่างๆของหม้อแปลงไฟฟ้า ฉนวน และข้อต่อต่างๆ เป็นต้น อีกทั้งบริเวณที่ติดตั้ง หม้อแปลงไฟฟ้าต้องอยู่ในสถานที่ซึ่งบุคคลที่มีหน้าที่เกี่ยวข้องเข้าถึงได้โดยสะดวก เพื่อทำการตรวจและบำรุงรักษาให้อยู่ในสภาพดีอยู่เสมอ และต้องจัดให้ระบายอากาศอย่างเพียงพอกับการใช้งาน ซึ่งบริเวณ</p> | <p>2.ติดตั้ง Circuit Breaker : CB ด้านแรงดันต่ำ ซึ่งทำหน้าที่ตัดกระแสไฟฟ้าที่มีค่าสูงจากการลัดวงจร</p> <p>3. หม้อแปลงอยู่ในสถานที่ซึ่งบุคคลที่มีหน้าที่เกี่ยวข้อง เข้าถึงได้โดยสะดวก เพื่อทำการตรวจและบำรุงรักษาให้อยู่ในสภาพดีอยู่เสมอ และต้องจัดให้มีการระบายอากาศอย่างเพียงพอกับการใช้งาน</p> <p>4. มีแผ่นป้ายหรือสัญลักษณ์เตือนให้ระวังอันตรายจากไฟฟ้าแรงสูงติดตั้งไว้ในบริเวณที่เห็นได้ชัดเจน</p> <p>5. เปิดไฟฟ้าส่วนกลางระหว่าง เวลา 18.00 - 06.00 น.</p> <p>6. เลือกใช้ไฟฟ้าส่องสว่างและอุปกรณ์ไฟฟ้าต่างๆ ส่วนกลาง แบบประหยัดพลังงาน และดูแลเรื่องการ</p> | <p>2. ปฏิบัติตามมาตรการ โครงการติดตั้ง Circuit Breaker ไว้บริเวณส่วนต้อนรับ</p> <p>3. ปฏิบัติตามมาตรการ หม้อแปลงต้องอยู่ในสถานที่ซึ่งบุคคลที่มีหน้าที่เกี่ยวข้องเข้าถึงได้โดยสะดวก โดยมีเจ้าหน้าที่แผนกวิศวกรรมเป็นผู้รับผิดชอบ</p> <p>4. ปฏิบัติตามมาตรการ มีแผ่นป้ายหรือสัญลักษณ์เตือนให้ระวังอันตรายจากไฟฟ้าแรงสูงติดตั้งไว้</p> <p>5. - ปฏิบัติตามมาตรการ เปิดไฟฟ้าส่วนกลางระหว่าง เวลา 18.00 - 06.00 น.</p> <p>6. ปฏิบัติตามมาตรการ เลือกใช้ไฟฟ้าส่องสว่างและอุปกรณ์ไฟฟ้าต่างๆส่วนกลาง แบบประหยัดพลังงาน</p> | <p>- ไม่มีปัญหาและอุปสรรค</p> <p>- ไม่มีปัญหาและอุปสรรค</p> <p>- ไม่มีปัญหาและอุปสรรค</p> <p>- ไม่มีปัญหาและอุปสรรค</p> <p>- ไม่มีปัญหาและอุปสรรค</p> <p>- ไม่มีปัญหาและอุปสรรค</p> |

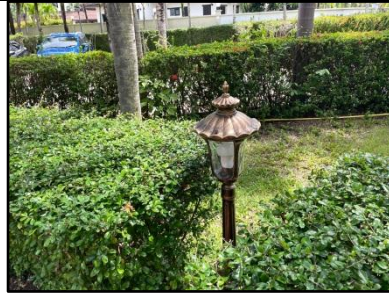
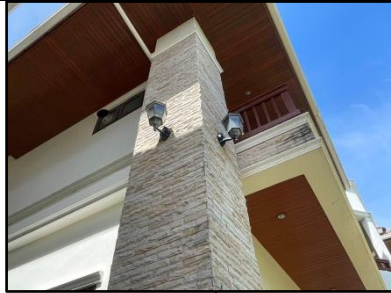
| ทรัพยากรสิ่งแวดล้อมและคุณค่าต่างๆ/ ผลกระทบต่อสิ่งแวดล้อมที่สำคัญ | มาตรการป้องกันและแก้ไขผลกระทบต่อสิ่งแวดล้อม | การปฏิบัติตามเงื่อนไข | ปัญหาและอุปสรรค |
|---|---|---|---|
| <p>ดังกล่าว ต้องมีแผนป้ายหรือสัญลักษณ์เตือนให้ระวังอันตรายจากไฟฟ้าแรงสูงติดตั้ง ไว้ในบริเวณที่เห็นได้ชัดเจน</p> <p><b>2) ระบบความปลอดภัยของการไฟฟ้า</b></p> <p>โครงการได้ติดตั้ง Circuit Breaker : CB ด้านแรงดันต่ำซึ่งทำหน้าที่ตัดกระแสไฟฟ้าที่มีค่าสูงจากการลัดวงจรได้ในเวลาที่เหมาะสมและทันเวลาก่อนที่จะเกิดความเสียหาย ส่วนภายในห้อง MDB จะมีการปิดกั้นที่มั่นคงและมิดชิดและไม่อนุญาตให้ผู้ที่ไม่เกี่ยวข้องเข้าไปและมีที่ว่างพอเพียงเพื่อการตรวจสอบ ซ่อมแซมหรือบำรุงรักษาในส่วนที่เป็นไฟฟ้าแรงต่ำ</p> <p><b>3) การอนุรักษ์พลังงาน</b></p> <p>เนื่องจากโครงการมีการใช้พลังงานเพื่อกิจกรรมที่เกิดขึ้นภายในโครงการเป็นจำนวนมาก ดังนั้น โครงการจัดให้มีมาตรการเพื่อการลดการใช้พลังงานภายในโครงการสำหรับเจ้าของโครงการและผู้ใช้บริการภายในโครงการ เพื่อนำไปใช้เป็นแนวทางการปฏิบัติมีรายละเอียดดังนี้</p> <p><b>(1) การอนุรักษ์พลังงานสำหรับเจ้าของโครงการ</b></p> <p><b>1) การอนุรักษ์พลังงานไฟฟ้าสำหรับระบบปรับอากาศ</b></p> <p>เปิดไฟส่องสว่างเวลากลางคืนไม่ให้รบกวนผู้ที่อยู่อาศัยใกล้เคียง</p> | <p>เปิดไฟส่องสว่างเวลากลางคืนไม่ให้รบกวนผู้ที่อยู่อาศัยใกล้เคียง</p> <p>7. บำรุงรักษาอุปกรณ์ระบบไฟฟ้าส่วนกลางเพื่อรักษาระดับการใช้ไฟฟ้าให้ต่ำ</p> <p>8. ตรวจสอบและซ่อมบำรุงระบบไฟฟ้าส่วนกลางภายในโครงการให้อยู่ในสภาพดีอยู่เสมอ</p> <p>9. อบรมเจ้าหน้าที่ทุกคนให้ตระหนักในเรื่องการประหยัดพลังงานเป็นประจำ</p> <p>10. รณรงค์ให้ผู้อาศัยใช้ไฟฟ้าอย่างประหยัด</p> | <div data-bbox="1272 328 1659 622"></div> <div data-bbox="1671 328 2060 622"></div> <p>7. ปฏิบัติตามมาตรการ โดยมีเจ้าหน้าที่แผนกวิศวกรรมเป็นผู้รับผิดชอบ</p> <p>8. ปฏิบัติตามมาตรการ โดยมีเจ้าหน้าที่แผนกวิศวกรรมเป็นผู้รับผิดชอบ</p> <p>9. ปฏิบัติตามมาตรการ โดยมีเจ้าหน้าที่แผนกวิศวกรรมเป็นผู้รับผิดชอบ</p> <p>10. ปฏิบัติตามมาตรการ โครงการมีป้ายประชาสัมพันธ์รณรงค์ให้เจ้าหน้าที่โครงการและผู้พักอาศัยช่วยกันประหยัดพลังงาน</p> <div data-bbox="1272 1169 1570 1394"></div> <div data-bbox="1581 1169 1879 1394"></div> | <p>- ไม่มีปัญหาและอุปสรรค</p> <p>- ไม่มีปัญหาและอุปสรรค</p> <p>- ไม่มีปัญหาและอุปสรรค</p> <p>- ไม่มีปัญหาและอุปสรรค</p> |

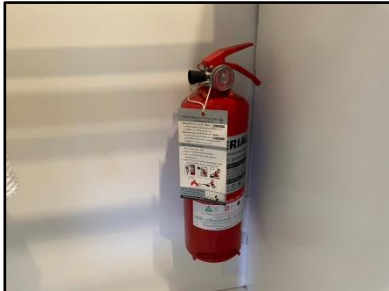
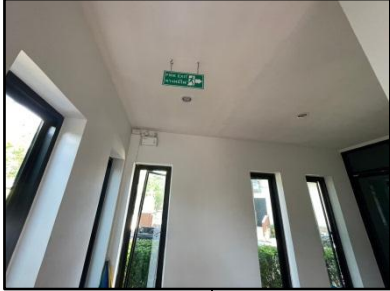
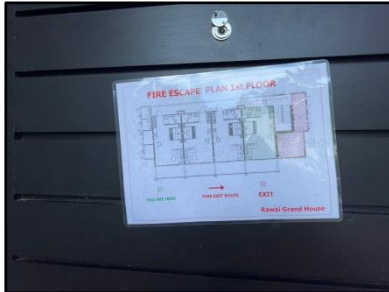
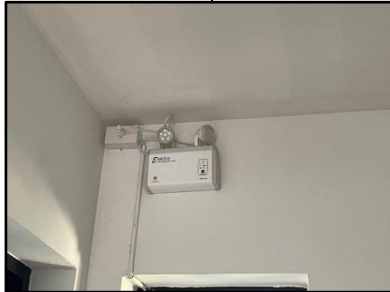
| ทรัพยากรสิ่งแวดล้อมและคุณค่าต่างๆ/ ผลกระทบต่อ<br>สิ่งแวดล้อมที่สำคัญ | มาตรการป้องกันและแก้ไขผลกระทบสิ่งแวดล้อม | การปฏิบัติตามเงื่อนไข | ปัญหาและ<br>อุปสรรค |
|---|---|---|---|
| <p>ในการให้บริการรับอัคริภยของหน่วยงานที่รับผิดชอบ</p> <p><b>1) ความเพียงพอของระบบป้ องกันอัคริภยของ<br/>โครงการ</b></p> <p>โครงการโรงแรม ราไว้ แกรนด์ เฮ้าส์ (เปลี่ยนการใช้<br/>อาคาร) เป็นโครงการประกอบกิจการประเภทโรงแรม<br/>ประกอบด้วยอาคาร ค.ส.ล. สูง 3ชั้น จำนวน 1 อาคาร,<br/>อาคาร ค.ส.ล. สูง 2 ชั้น จำนวน 4 อาคาร, อาคาร ค.ส.ล.<br/>ชั้น เดียว จำนวน 1 อาคาร และอาคารสรว่ายน้ำ เมื่อ<br/>พิจารณาตามความในพระราชบัญญัติควบคุมอาคาร พ.ศ.<br/>2522 ตามกฎกระทรวง ฉบับที่ 39<br/>(พ.ศ. 2537) และกฎกระทรวง ฉบับที่ 47 (พ.ศ. 2540)<br/>ออกตามความในพระราชบัญญัติควบคุมอาคาร พ.ศ.<br/>2522</p> <p><b>1. ระบบดับเพลิง</b></p> <p>- <b>ถังดับเพลิง (Fire Extinguisher)</b> โครงการ<br/>จัดให้มีถังดับเพลิงแบบมือถือชนิดเคมีแห้งขนาด 4<br/>กิโลกรัม โดยติดตั้งบริเวณโถงทางเดิน ห้องครัว และ<br/>ร้านอาหาร ทุกชั้น ทุกอาคารการติดตั้ง ชุดตู้ดับเพลิง<br/>โครงการจะติดตั้ง ให้ส่วนบนสุดของชุดตู้ดับเพลิงสูงจาก<br/>ระดับพื้นอาคารประมาณ 1.50 เมตร ในที่มองเห็น<br/>สามารถอ่านคำแนะนำการใช้ได้ และสามารถนำไปใช้งาน<br/>ได้สะดวกรวมทั้งอยู่ในสภาพที่ใช้งานได้ตลอดเวลา</p> | <p>2. ตรวจสอบความพร้อมและประสิทธิภาพการ<br/>ทำงานของระบบป้องกันและระงับอัคริภยเป็น<br/>ประจำทุก 6 เดือน หรือตามข้อกำหนดอายุการใช้<br/>งานของผลิตภัณฑ์/อุปกรณ์นั้น</p> <p>3. จัดให้มีการซ้อมป้องกันอัคริภย และการใช้<br/>อุปกรณ์ดับเพลิงภายในโครงการอย่างน้อยปีละ 1<br/>ครั้ง แก่พนักงานของโครงการ เพื่อให้พนักงานและ<br/>เจ้าหน้าที่ของโครงการเกิดความคุ้นเคย สามารถ</p> | <div data-bbox="1272 336 1659 628"></div> <div data-bbox="1675 336 2063 628"></div> <div data-bbox="1272 635 1659 927"></div> <div data-bbox="1675 635 2063 927"></div> <p>2. ปฏิบัติตามมาตรการ โดยมีเจ้าหน้าที่แผนกวิศวกรรมเป็นผู้ตรวจสอบ<br/>ความพร้อมและประสิทธิภาพการทำงานของระบบป้องกันและ<br/>ระงับอัคริภยเป็นประจำ</p> <p>3. ไม่ปฏิบัติตามมาตรการ โครงการยังไม่มีมีการซ้อมป้องกันอัคริภย<br/>และการใช้อุปกรณ์ดับเพลิงภายในโครงการ</p> | <p>- ไม่มีปัญหาและ<br/>อุปสรรค</p> <p>- ไม่มีปัญหาและ<br/>อุปสรรค</p> |

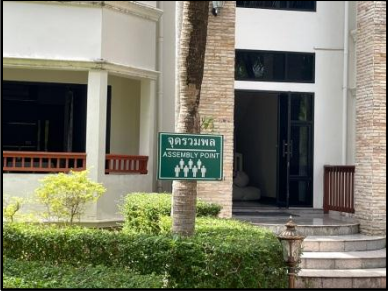
| ทรัพยากรสิ่งแวดล้อมและคุณค่าต่างๆ/ ผลกระทบต่อสิ่งแวดล้อมที่สำคัญ | มาตรการป้องกันและแก้ไขผลกระทบสิ่งแวดล้อม | การปฏิบัติตามเงื่อนไข | ปัญหาและอุปสรรค |
|---|---|---|---|
| <p><b>2. ป้ายบอกชั้น และป้ายบอกทางหนีไฟ</b></p> <ul style="list-style-type: none"> <li>- โคมไฟป้ายบอกทางออกฉุกเฉิน ทำงานด้วยแบตเตอรี่ หลอดไฟคอมแพคฟลูออเรสเซนต์ พร้อมอุปกรณ์อัดประจุไฟอัตโนมัติ ทั้งนี้โคมไฟป้ายบอกทางออกฉุกเฉิน เครื่องสามารถจ่ายกระแสไฟต่อเนื่องนาน 2 ชั่วโมง ติดตั้งสูงจากระดับพื้น 2.25 เมตร เพื่อส่องสว่างให้สามารถมองเห็นได้ชัดเจนหากเกิดกรณีฉุกเฉินโดยโคมไฟป้ายบอกทางออกฉุกเฉินจะติดตั้ง ไว้บริเวณโถงทางเดิน และด้านหน้าโถงบันไดของทุกชั้น</li> </ul> <p><b>3. แผนผังแบบแปลน และตำแหน่งที่ติดตั้งอุปกรณ์ดับเพลิงต่างๆ</b></p> <ul style="list-style-type: none"> <li>- โครงการมีการติดป้ายแสดงวิธีการใช้อุปกรณ์ดับเพลิงอย่างชัดเจนที่จุดติดตั้งทุกจุด</li> <li>- โครงการมีการจัดทำผังเส้นทางการอพยพหนีไฟไปยังจุดรวมพลเบื้องต้น ติดไว้บริเวณทางเดินในอาคาร</li> <li>- บริเวณชั้นล่างของอาคารจัดให้มีแบบแปลนแผนผังของแต่ละอาคารไว้เพื่อให้สามารถตรวจสอบได้โดยสะดวก</li> <li>- ระบบไฟส่องสว่างสำรอง</li> <li>- โคมไฟส่องสว่างฉุกเฉิน (Emergency Light) ทำงานด้วยแบตเตอรี่หลอดไฟคอมแพคฟลูออเรสเซนต์ พร้อมอุปกรณ์อัดประจุไฟอัตโนมัติ ทั้งนี้โคมไฟส่องสว่างฉุกเฉิน เครื่องสามารถจ่ายกระแสไฟต่อเนื่องนาน 2 ชั่วโมง ติดตั้ง</li> </ul> | <p>รับมือกับเหตุการณ์ที่อาจจะเกิดขึ้นรวมทั้ง สามารถปฏิบัติงานและใช้เครื่องมือ/อุปกรณ์ต่างๆ ได้อย่างถูกต้อง</p> <p>4. จัดให้มีพื้นที่จุดรวมพล 1 จุด อยู่บริเวณทางเดินด้านหน้าอาคาร 2 มีพื้นที่จุดรวมพล 59.02 ตารางเมตร</p> <p>5. จัดให้มีพนักงานรักษาความปลอดภัย เพื่อดูแลความปลอดภัยในพื้นที่โครงการ</p> | <p>4. ปฏิบัติตามมาตรการ โครงการมีพื้นที่จุดรวมพล 1 จุด อยู่บริเวณทางเดินด้านหน้าอาคาร 2</p> <p>5. ปฏิบัติตามมาตรการ มีพนักงานรักษาความปลอดภัย เพื่อดูแลความปลอดภัยในพื้นที่โครงการช่วงเวลา 18.00 – 06.00 น.</p> | <p>- ไม่มีปัญหาและอุปสรรค</p> <p>- ไม่มีปัญหาและอุปสรรค</p> |

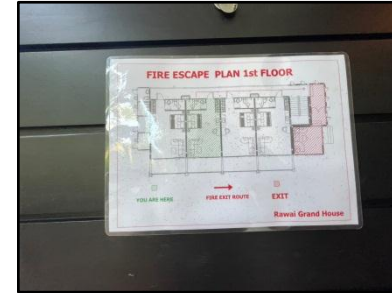
| ทรัพยากรสิ่งแวดล้อมและคุณค่าต่างๆ/ ผลกระทบต่อ<br>สิ่งแวดล้อมที่สำคัญ | มาตรการป้องกันและแก้ไขผลกระทบสิ่งแวดล้อม | การปฏิบัติตามเงื่อนไข | ปัญหาและ<br>อุปสรรค |
|---|---|---|---|
| <p>สูงจากระดับพื้น 2.25 เมตร เพื่อส่องสว่างให้สามารถมองเห็นได้ชัดเจนหากเกิดกรณีฉุกเฉิน โดยโคมไฟส่องสว่างฉุกเฉินจะติดตั้งไว้บริเวณโถงทางเดิน และด้านหน้าโถงบันไดของทุกชั้น</p> <p><b>2) ความสามารถในการหนีไฟ</b></p> <p>บันไดหลักจำนวน 1 แห่ง/ชั้น มีความกว้าง 1.50 เมตร มีชนพักกว้าง 1.70 เมตร ลูกตั้ง 0.175 เมตร และลูกนอน 0.30 เมตร จำนวนผู้พักอาศัยในอาคารทั้ง หด = 29 คน/อาคาร ระยะเวลาที่ผู้พักอาศัยภายในอาคาร 1 ใช้เวลาในการอพยพหนีไฟ ประมาณ 1 นาที</p> <p><b>3) ความเหมาะสมของตำแหน่ง ความเพียงพอของพื้นที่<br/>จุดรวมพล</b></p> <p>โครงการจะจัดให้มีการซักซ้อมการอพยพหนีไฟเป็นประจำอย่างน้อยปีละ 1 ครั้งโดยจะประสานงานให้วิทยากรจากหน่วยงานป้องกันและบรรเทาสาธารณภัยเทศบาลตำบลราไว้ มาฝึกอบรมให้เป็นประจำ โดยเมื่อเกิดเหตุเพลิงไหม้ทุกคนจะไปรวมตัวกันที่จุดรวมพลภายในโครงการซึ่งโครงการจะจัดทำผังเส้นทางอพยพหนีไฟจากจุดต่างๆ ไปยังจุดรวมพล ติดไว้ภายในห้องพักและบริเวณทางเดินในอาคาร เพื่อให้ผู้ที่อยู่ในอาคารสามารถหนีไฟไปยังจุดรวมพลได้อย่างรวดเร็ว</p> <p>นอกจากนี้โครงการจะจัดให้มีเจ้าหน้าที่รับผิดชอบประจำ</p> | <p>6. ติดป้ายแสดงวิธีการใช้อุปกรณ์ดับเพลิงอย่างชัดเจนที่จุดติดตั้งทุกจุด</p> <p>7. จัดทำผังเส้นทางอพยพหนีไฟ ไปยังจุดรวมพล ติดไว้บริเวณทางเดินในอาคาร</p> <p>8. มีการจัดตั้งกรรมการป้องกันอัคคีภัยโดยกำหนดบทบาทหน้าที่</p> <p>9. จัดให้มีแผนฉุกเฉินเตรียมการสำหรับกรณีเกิดอัคคีภัย</p> | <p>6. ปฏิบัติตามมาตรการ โครงการติดป้ายแสดงวิธีการใช้อุปกรณ์ดับเพลิงอย่างชัดเจนที่จุดติดตั้งทุกจุด</p> <p>7. ปฏิบัติตามมาตรการ จัดทำผังเส้นทางอพยพหนีไฟ ไปยังจุดรวมพล ติดไว้บริเวณทางเดินในอาคาร</p> <p>8. ไม่ปฏิบัติตามมาตรการ โครงการขอความอนุเคราะห์จากเทศบาลตำบลราไว้ให้เข้ามาดำเนินการหากเกิดเหตุฉุกเฉิน</p> <p>9. ปฏิบัติตามมาตรการ จัดให้มีแผนฉุกเฉินเตรียมการสำหรับกรณีเกิดอัคคีภัย</p> | <p>- ไม่มีปัญหาและอุปสรรค</p> <p>- ไม่มีปัญหาและอุปสรรค</p> <p>- ไม่มีปัญหาและอุปสรรค</p> <p>- ไม่มีปัญหาและอุปสรรค</p> <p>- ไม่มีปัญหาและอุปสรรค</p> |
