## ผลการปฏิบัติตามมาตรการติดตามตรวจสอบผลกระทบสิ่งแวดล้อม

การติดตามตรวจสอบผลกระทบสิ่งแวดล้อมของโครงการศูนย์การแพทย์กาญจนาภิเษก (ก่อสร้างอาคารหอพักเจ้าหน้าที่) ของคณะแพทยศาสตร์ศิริราชพยาบาล มหาวิทยาลัยมหิดล ได้ดำเนินการตามมาตรการติดตามตรวจสอบผลกระทบสิ่งแวดล้อมของโครงการที่ได้รับความเห็นชอบจากสำนักงานนโยบายและแผนทรัพยากรธรรมชาติและสิ่งแวดล้อม (สผ.) ตามหนังสือเลขที่ ทส 1010.5/15300 ลงวันที่ 21 กันยายน พ.ศ. 2564 (ดังรายละเอียดในเอกสารแนบ 1 หนังสือเห็นชอบรายงานการประเมินผลกระทบสิ่งแวดล้อมและมาตรการป้องกันและแก้ไขผลกระทบสิ่งแวดล้อม) ในระยะก่อสร้างและระยะดำเนินการในระหว่างเดือนกรกฎาคม-ธันวาคม พ.ศ. 2566 ประกอบด้วย

รายงานผลการปฏิบัติตามมาตรการป้องกันและแก้ไขผลกระทบสิ่งแวดล้อมและมาตรการติดตามตรวจสอบผลกระทบสิ่งแวดล้อม  
โครงการศูนย์การแพทย์กาญจนาภิเษก (ก่อสร้างอาคารหอพักเจ้าหน้าที่) ระยะก่อสร้างและระยะดำเนินการ  
ระหว่างเดือนกรกฎาคม-ธันวาคม พ.ศ. 2566

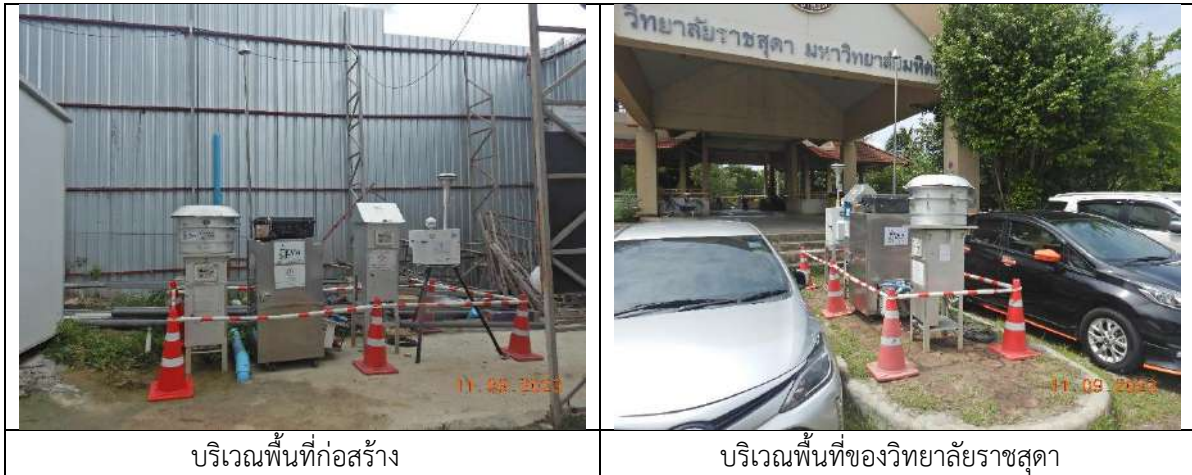
รูปที่ 3.1.2-2 ภาพถ่ายการเก็บตัวอย่างคุณภาพอากาศและมลพิษทางอากาศในบรรยากาศ ในบรรยากาศ  
ระหว่างเดือนกรกฎาคม-กันยายน 2566 (ระยะก่อสร้างอาคารหอพักเจ้าหน้าที่ หลังที่ 2)

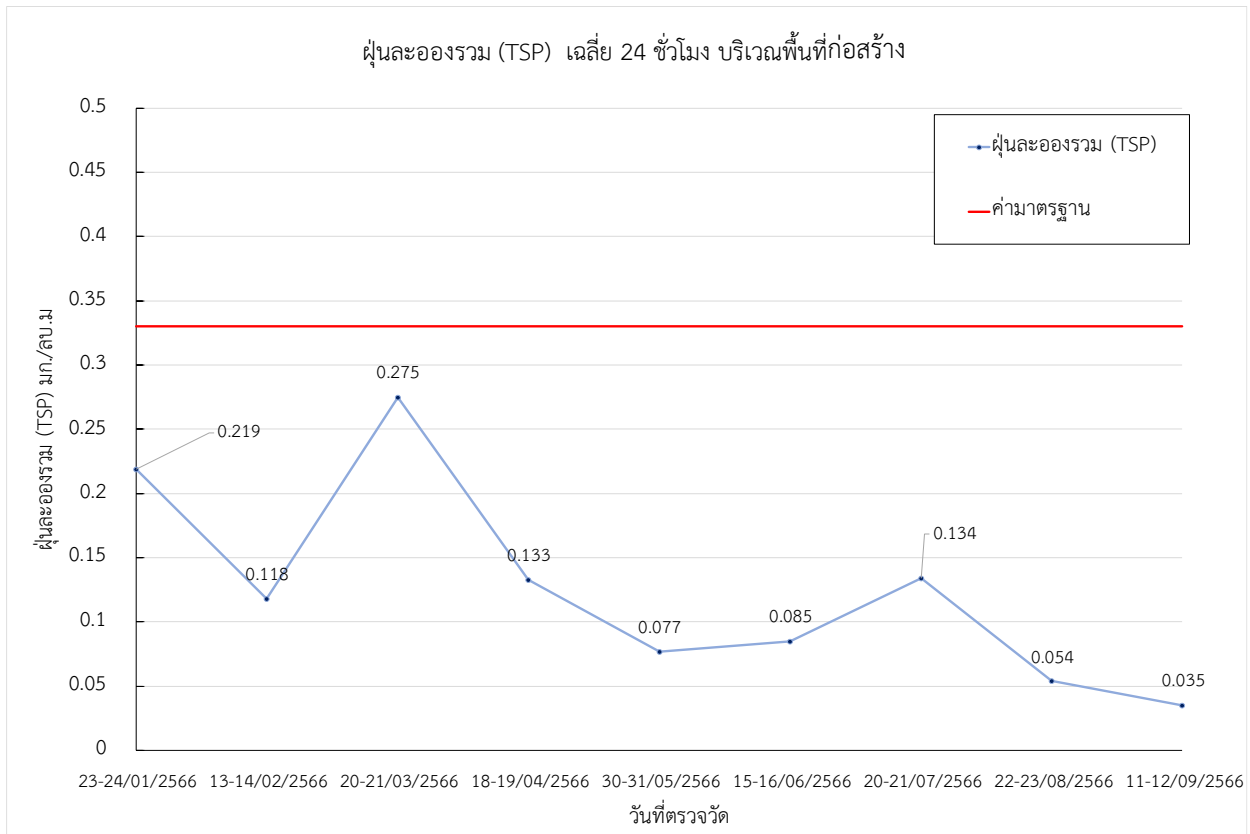
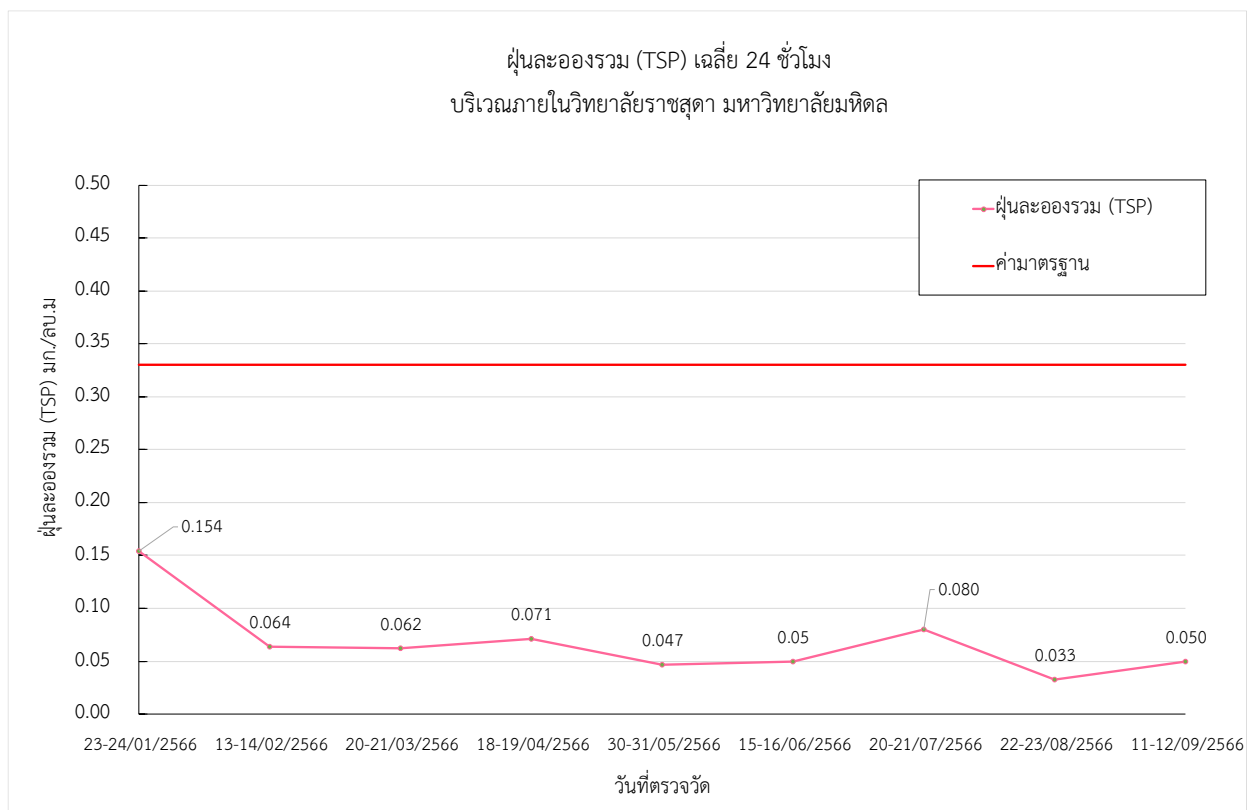
(1.1) ปริมาณฝุ่นละอองรวม (TSP) เฉลี่ย 24 ชั่วโมง ในเดือนกรกฎาคม-กันยายน 2566 บริเวณพื้นที่ก่อสร้างมีค่าอยู่ในช่วง 0.035-0.134 มิลลิกรัมต่อลูกบาศก์เมตร และบริเวณวิทยาลัยราชสุดา มหาวิทยาลัยมหิดล มีค่าอยู่ในช่วง 0.033-0.080 มิลลิกรัมต่อลูกบาศก์เมตร ซึ่งทั้ง 2 บริเวณ มีค่าผลการตรวจวัดอยู่ในเกณฑ์มาตรฐานคุณภาพอากาศโดยทั่วไปตามประกาศคณะกรรมการสิ่งแวดล้อมแห่งชาติ ฉบับที่ 24 (พ.ศ. 2547) ที่กำหนดให้ค่าไม่เกิน 0.33 มิลลิกรัมต่อลูกบาศก์เมตร

รูปที่ 3.1.2-3 กราฟผลการตรวจวัดฝุ่นละอองรวม (TSP) เฉลี่ย 24 ชั่วโมง  
บริเวณพื้นที่ก่อสร้างและภายในวิทยาลัยราชสุดา

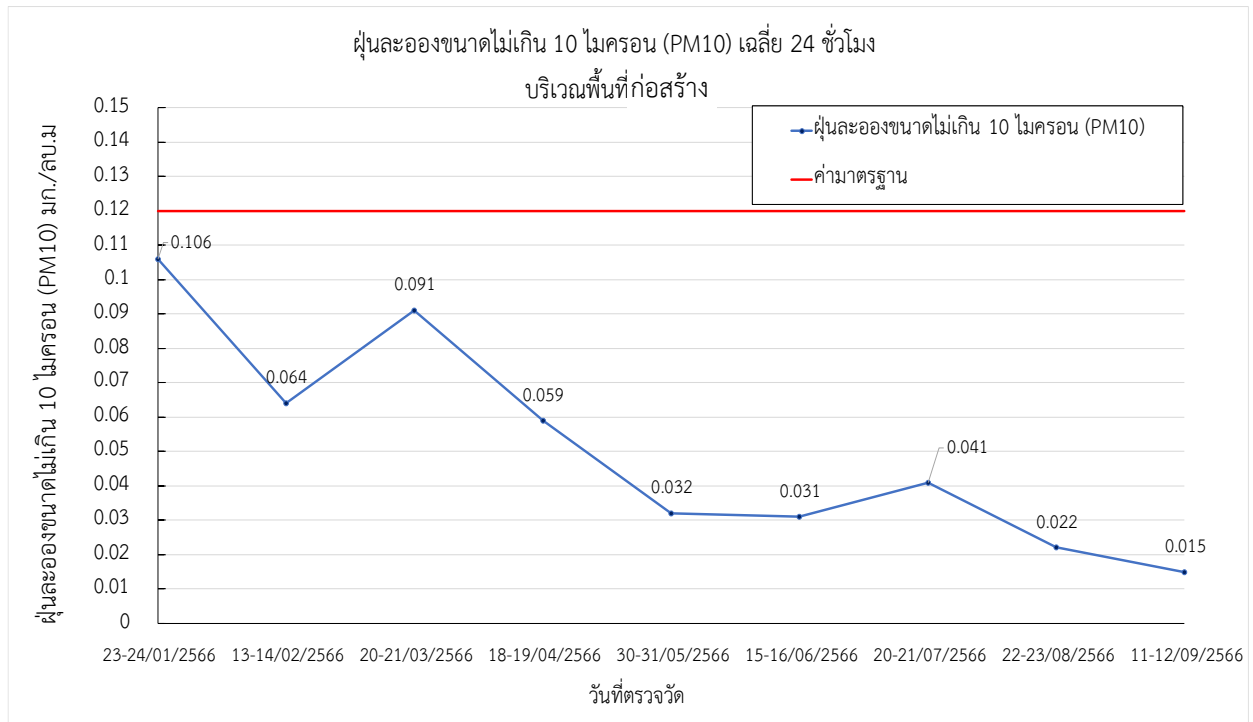
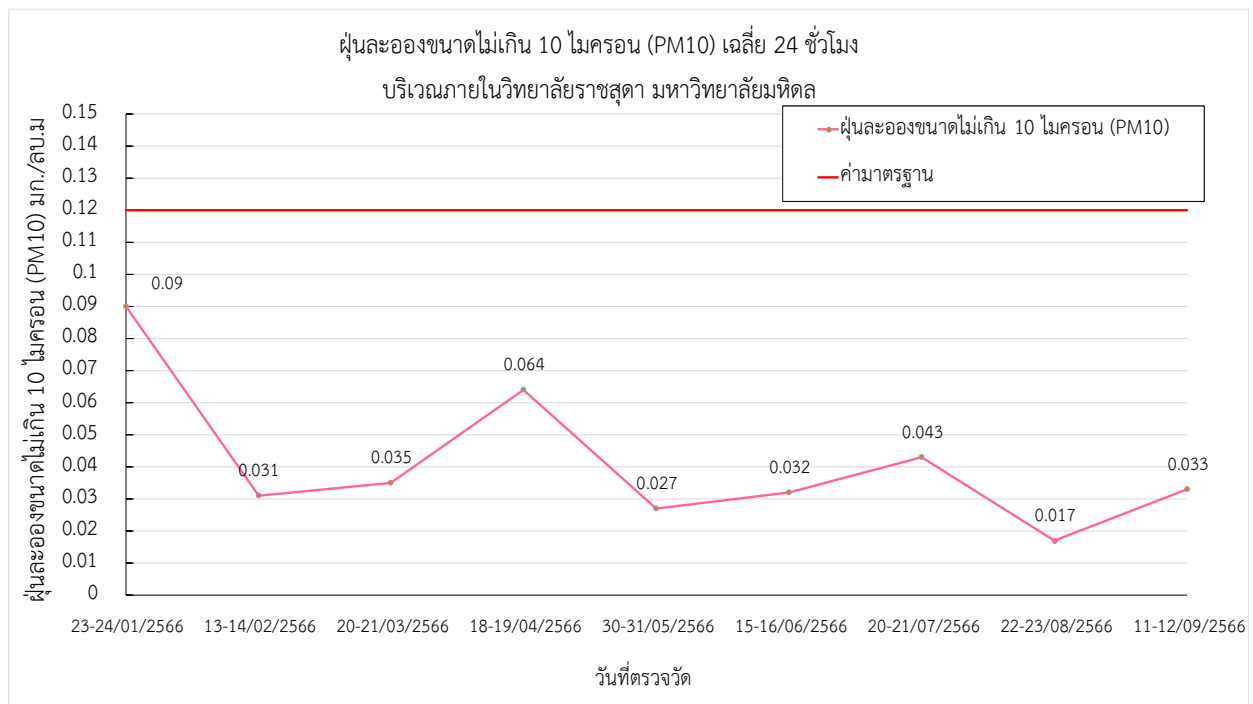
(1.2) ปริมาณฝุ่นละอองขนาดเล็กไม่เกิน 10 ไมครอน ( $PM_{10}$ ) ในเดือนกรกฎาคม-กันยายน 2566 บริเวณพื้นที่ก่อสร้างมีค่าอยู่ในช่วง 0.015-0.041 มิลลิกรัมต่อลูกบาศก์เมตร และบริเวณวิทยาลัยราชสุดา มหาวิทยาลัยมหิดล มีค่าอยู่ในช่วง 0.017-0.043 มิลลิกรัมต่อลูกบาศก์เมตร ซึ่งทั้ง 2 บริเวณ มีค่าผลการตรวจวัดอยู่ในเกณฑ์มาตรฐานคุณภาพอากาศโดยทั่วไปตามประกาศคณะกรรมการสิ่งแวดล้อมแห่งชาติ ฉบับที่ 24 (พ.ศ. 2547) ที่กำหนดค่าไม่เกิน 0.12 มิลลิกรัมต่อลูกบาศก์เมตร

รูปที่ 3.1.2-4 กราฟผลการตรวจวัดฝุ่นละอองขนาดไม่เกิน 10 ไมครอน (PM<sub>10</sub>) เฉลี่ย 24 ชั่วโมง  
บริเวณพื้นที่โครงการและภายในวิทยาลัยราชสุดา

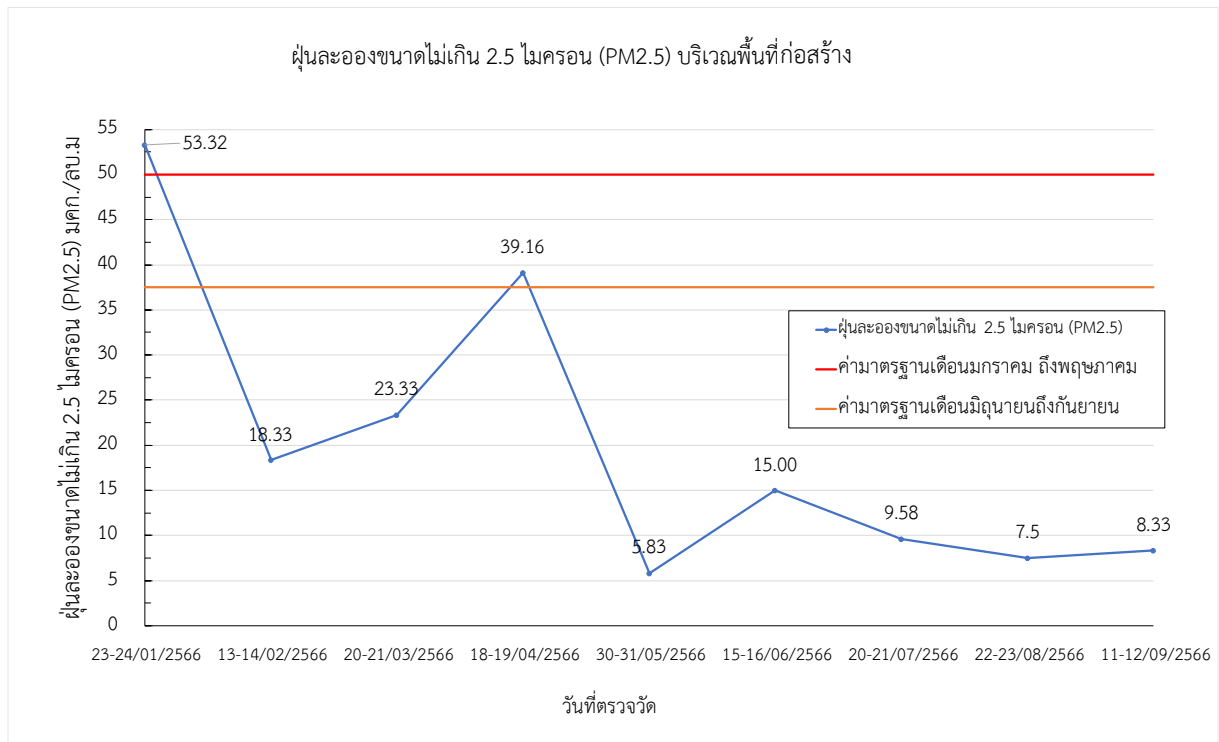
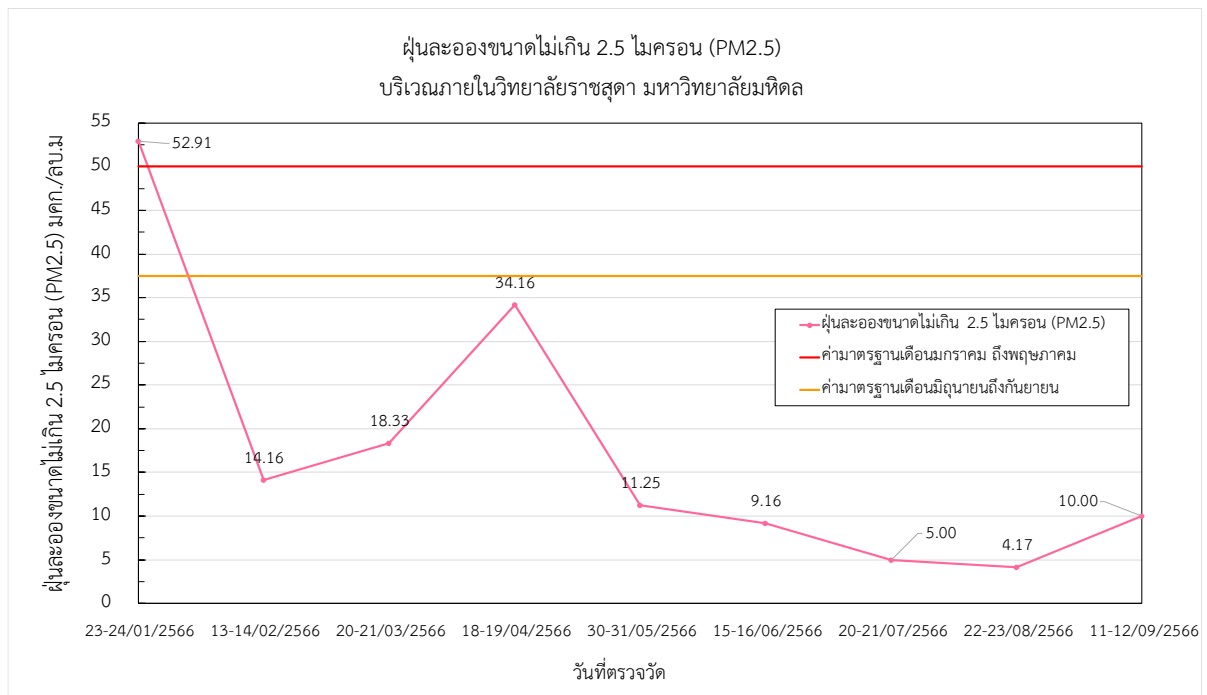
(1.3) ปริมาณฝุ่นละอองขนาดเล็กไม่เกิน 2.5 ไมครอน ( $PM_{2.5}$ ) ในเดือนกรกฎาคม-กันยายน 2566 บริเวณพื้นที่ก่อสร้างมีค่าอยู่ในช่วง 7.50-9.58 ไมโครกรัมต่อลูกบาศก์เมตร และบริเวณวิทยาลัยราชสุดา มหาวิทยาลัยมหิดล มีค่าอยู่ในช่วง 4.17-10.00 ไมโครกรัมต่อลูกบาศก์เมตร ซึ่งทั้ง 2 บริเวณ มีค่าผลการตรวจวัดอยู่ในเกณฑ์มาตรฐานตามประกาศคณะกรรมการสิ่งแวดล้อมแห่งชาติ ฉบับที่ 36 (พ.ศ. 2553) เรื่อง กำหนดมาตรฐานฝุ่นละอองขนาดเล็กไม่เกิน 2.5 ไมครอน ในบรรยากาศ ที่กำหนดไว้ไม่เกิน 37.5 ไมโครกรัมต่อลูกบาศก์เมตร

รูปที่ 3.1.2-5 กราฟผลการตรวจวัดฝุ่นละอองขนาดไม่เกิน 2.5 ไมครอน (PM<sub>2.5</sub>)  
บริเวณพื้นที่ก่อสร้างและภายในวิทยาลัยราชสุดา

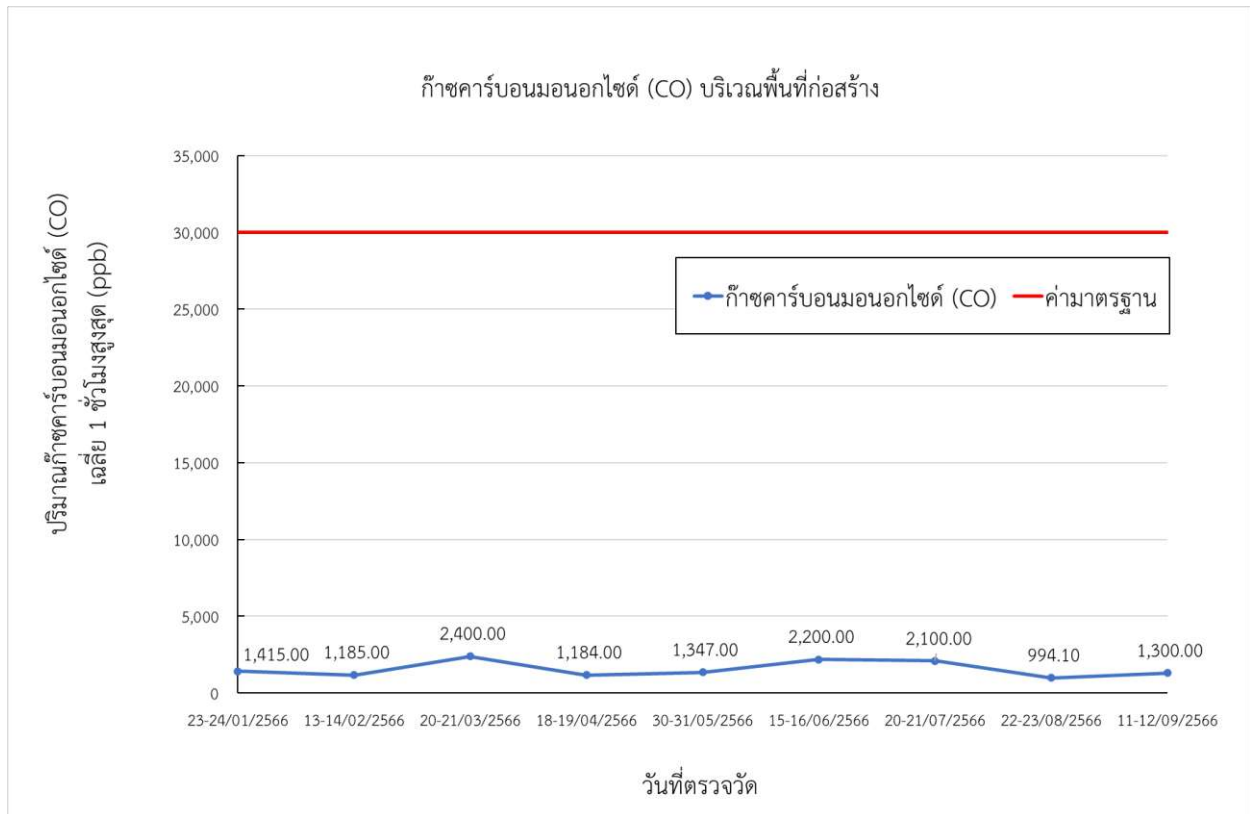
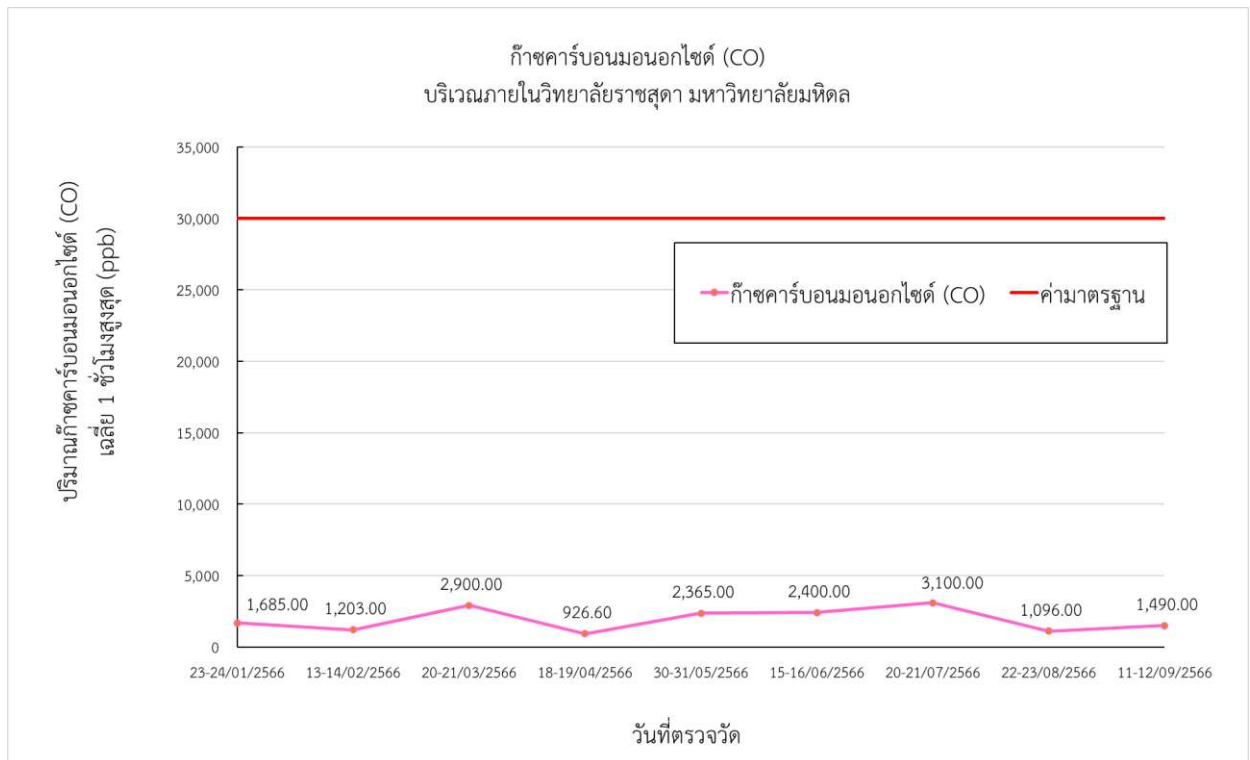
รูปที่ 3.1.2-6 กราฟแสดงผลการตรวจวัดก๊าซคาร์บอนมอนอกไซด์ (CO)  
บริเวณพื้นที่โครงการและภายในวิทยาลัยราชสุตา

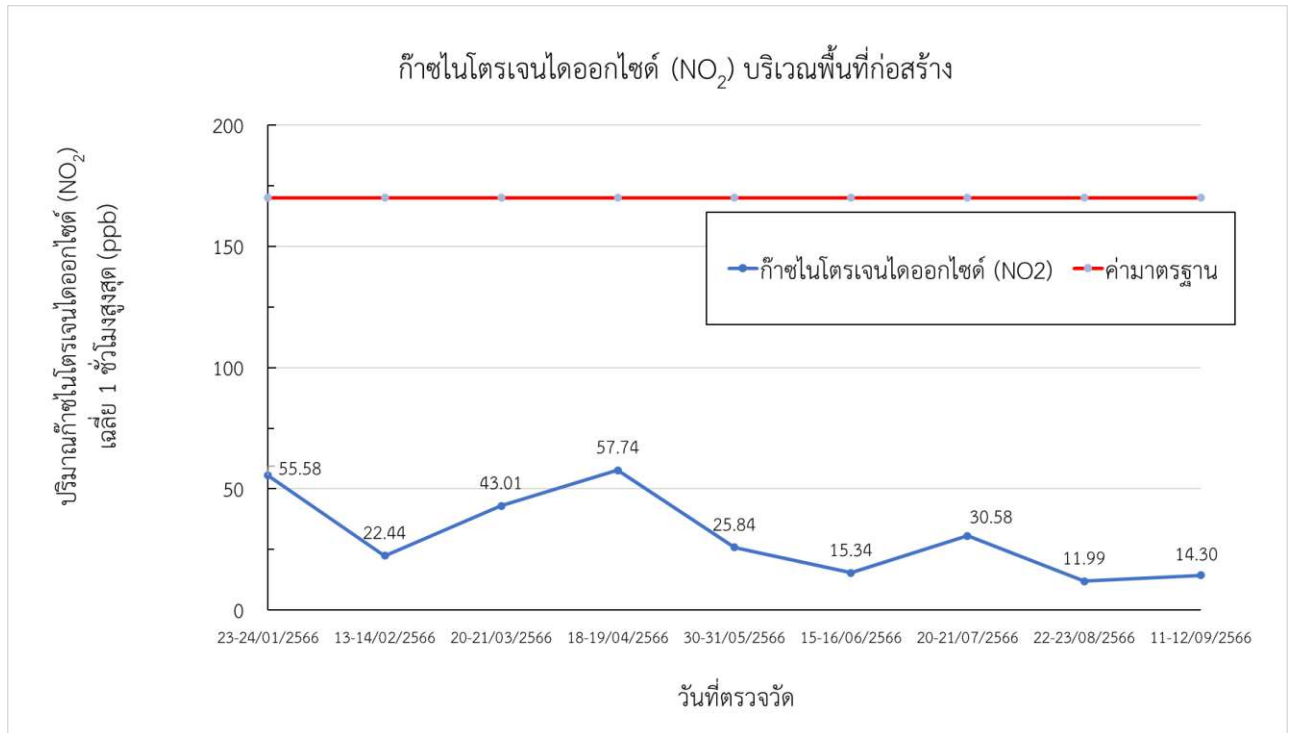
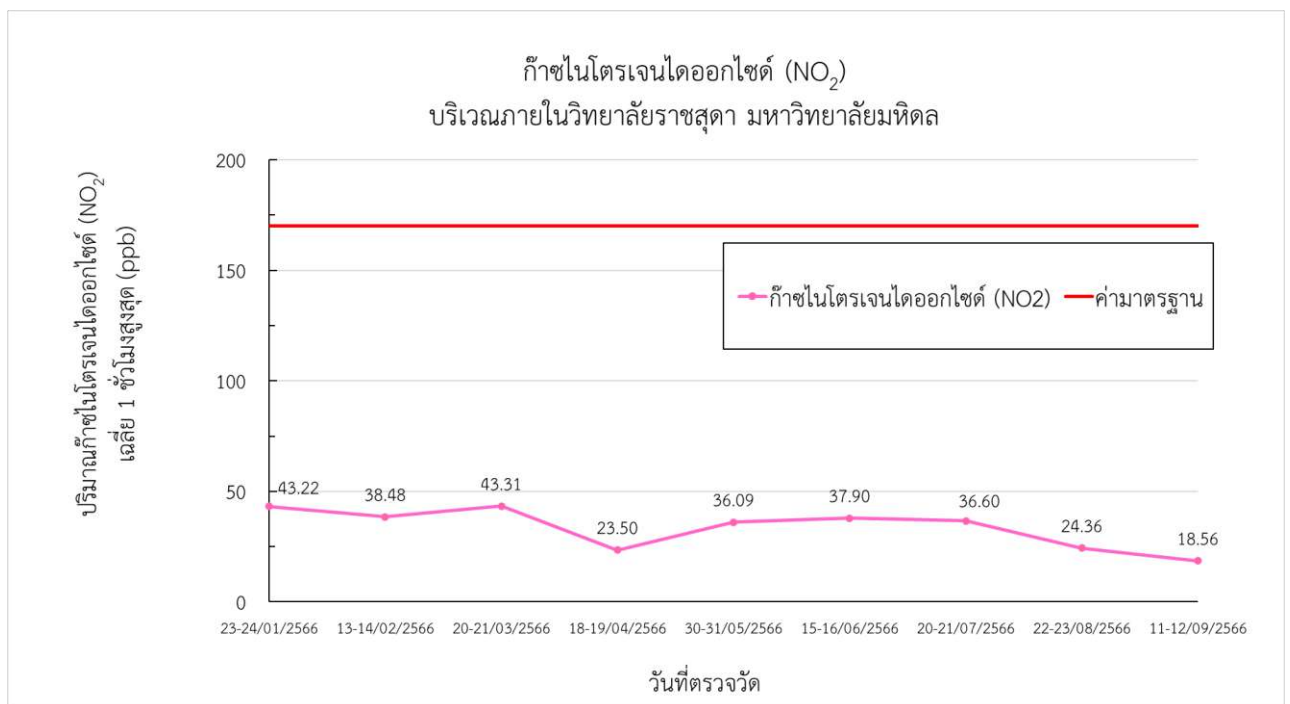
รูปที่ 3.1.2-7 กราฟแสดงผลการตรวจวัดก๊าซไนโตรเจนไดออกไซด์ (NO<sub>2</sub>)  
บริเวณพื้นที่โครงการและภายในวิทยาลัยราชสุตา

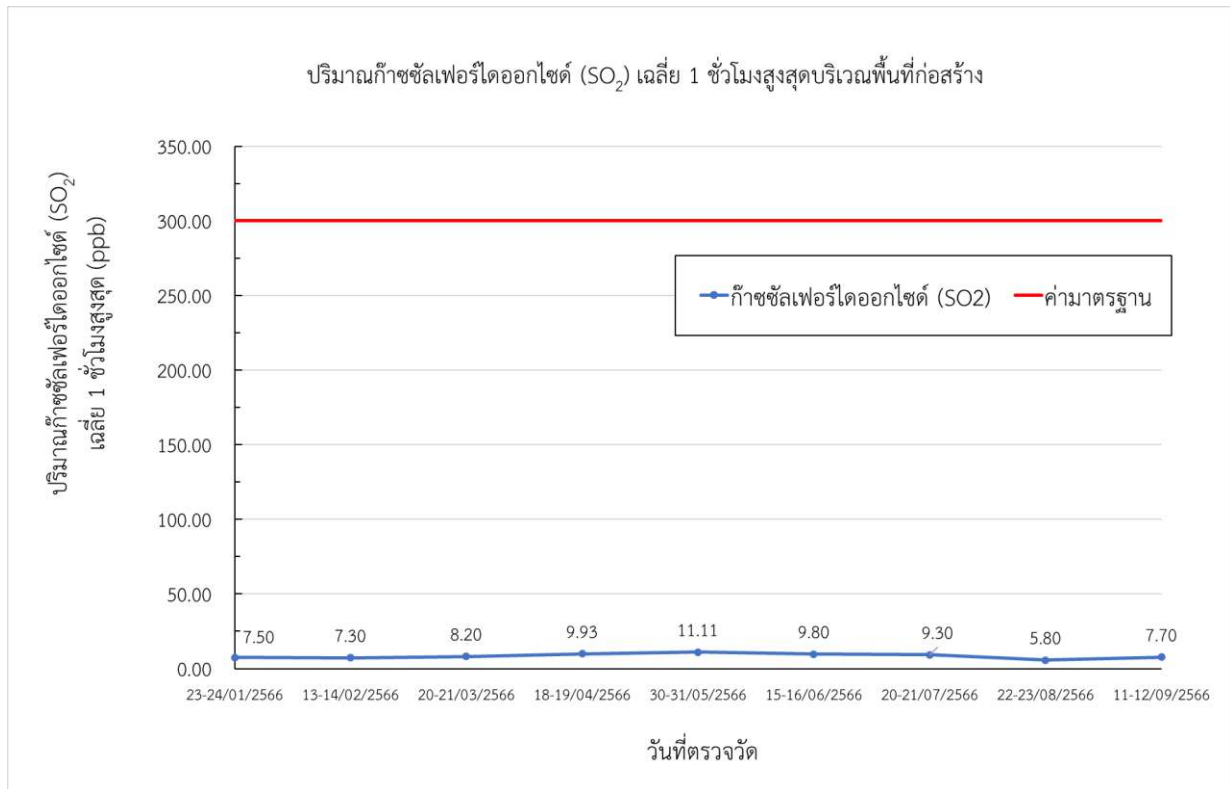
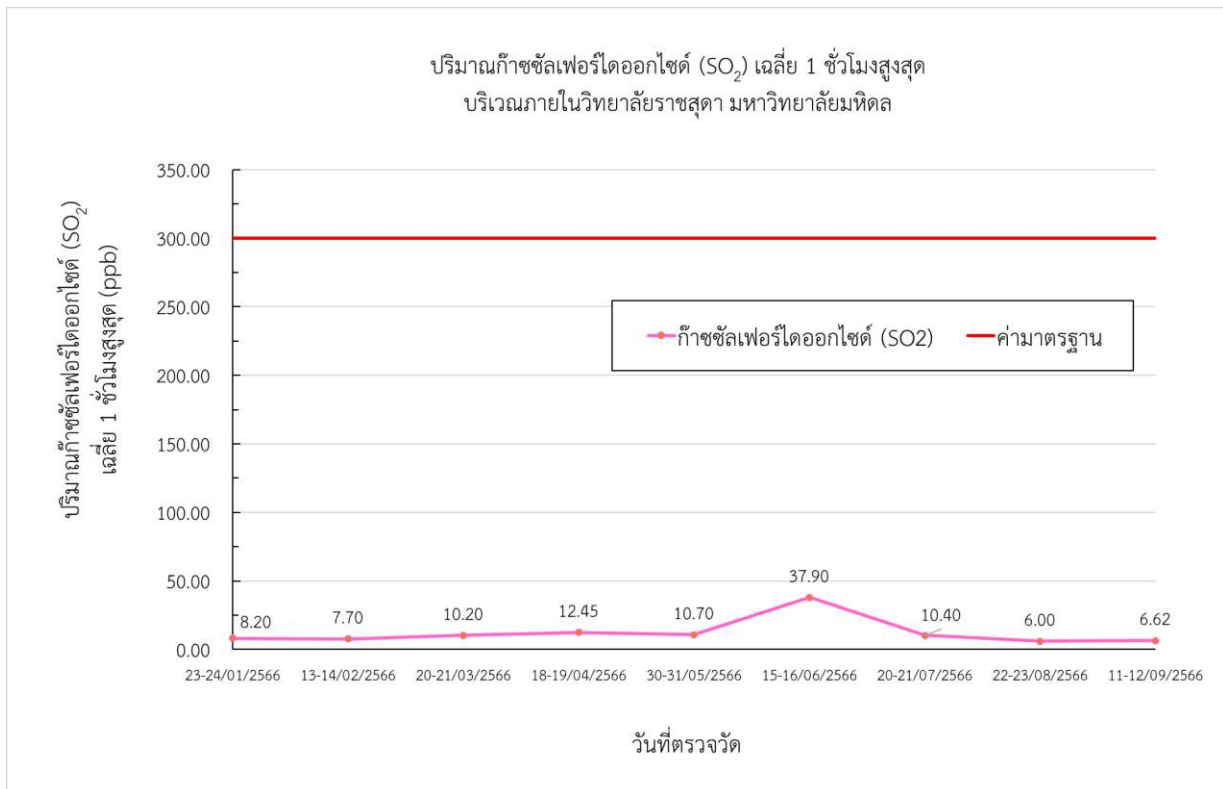
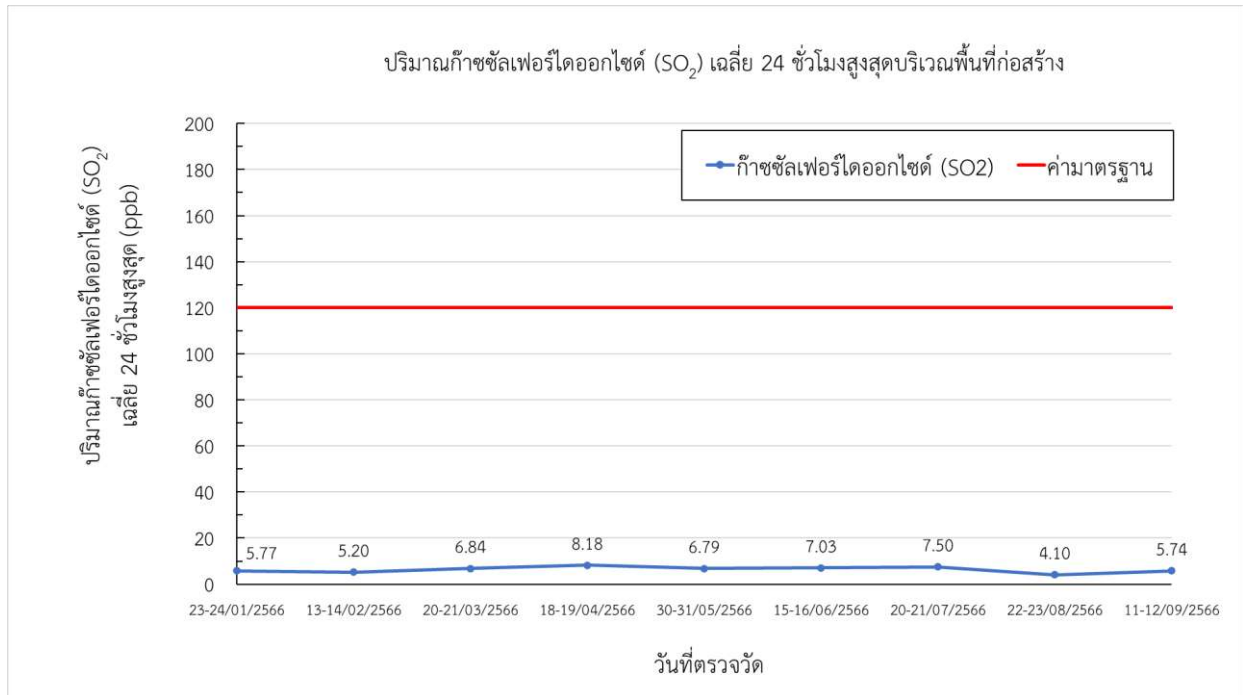
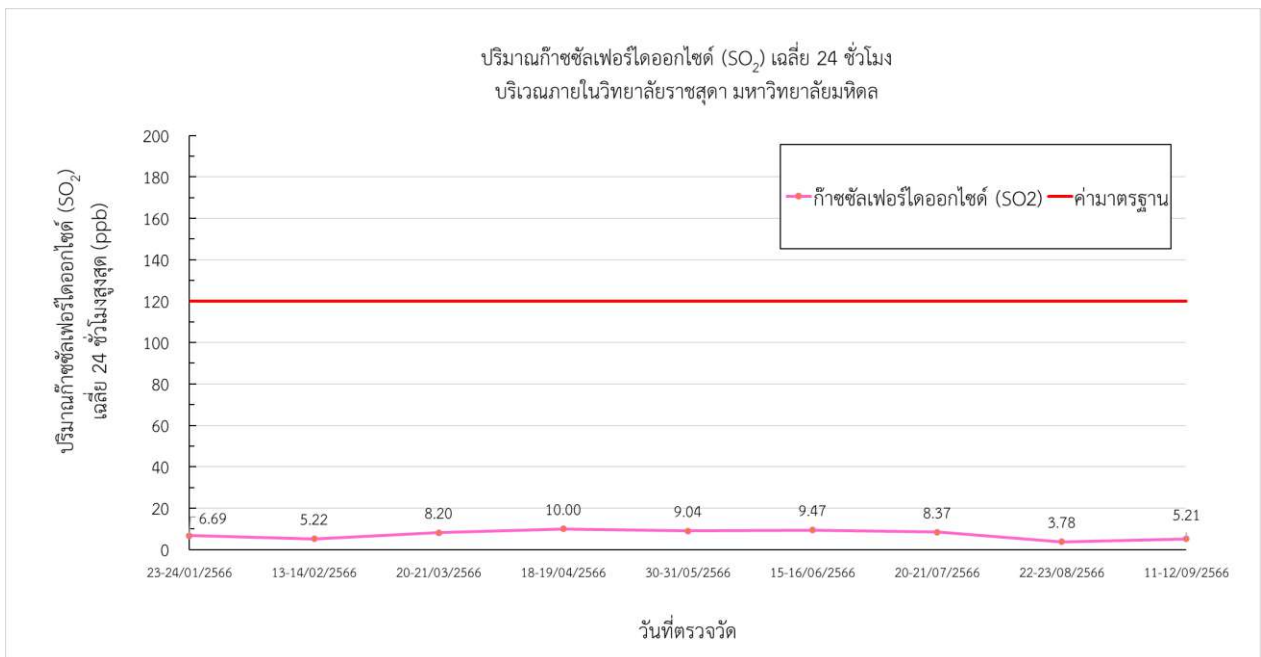
รูปที่ 3.1.2-8 กราฟแสดงผลการตรวจวัดก๊าซซัลเฟอร์ไดออกไซด์ (SO<sub>2</sub>)  
บริเวณพื้นที่โครงการและภายในวิทยาลัยราชสุตา

รูปที่ 3.1.2-8 กราฟแสดงผลการตรวจวัดก๊าซซัลเฟอร์ไดออกไซด์ (SO<sub>2</sub>)  
บริเวณพื้นที่ก่อสร้างและภายในวิทยาลัยราชสุดา (ต่อ)

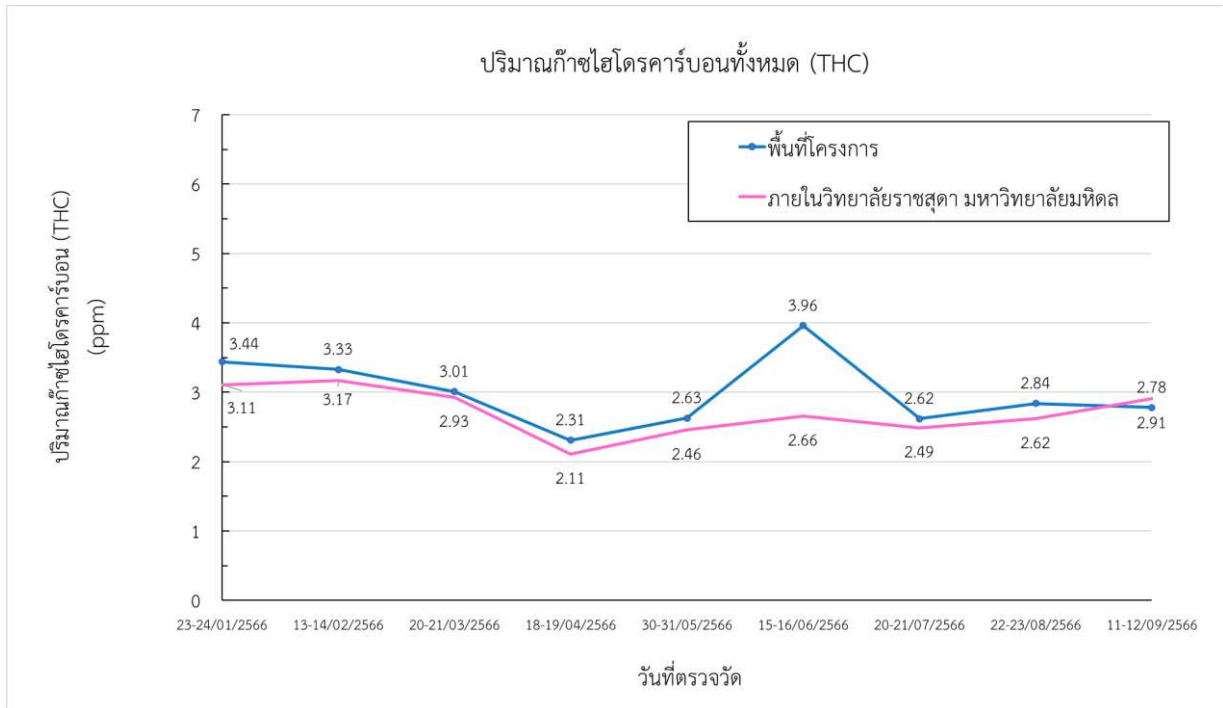
รูปที่ 3.1.2-9 กราฟแสดงผลการตรวจวัดปริมาณก๊าซไฮโดรคาร์บอนทั้งหมด (THC)  
บริเวณพื้นที่ก่อสร้างและภายในวิทยาลัยราชสุดา

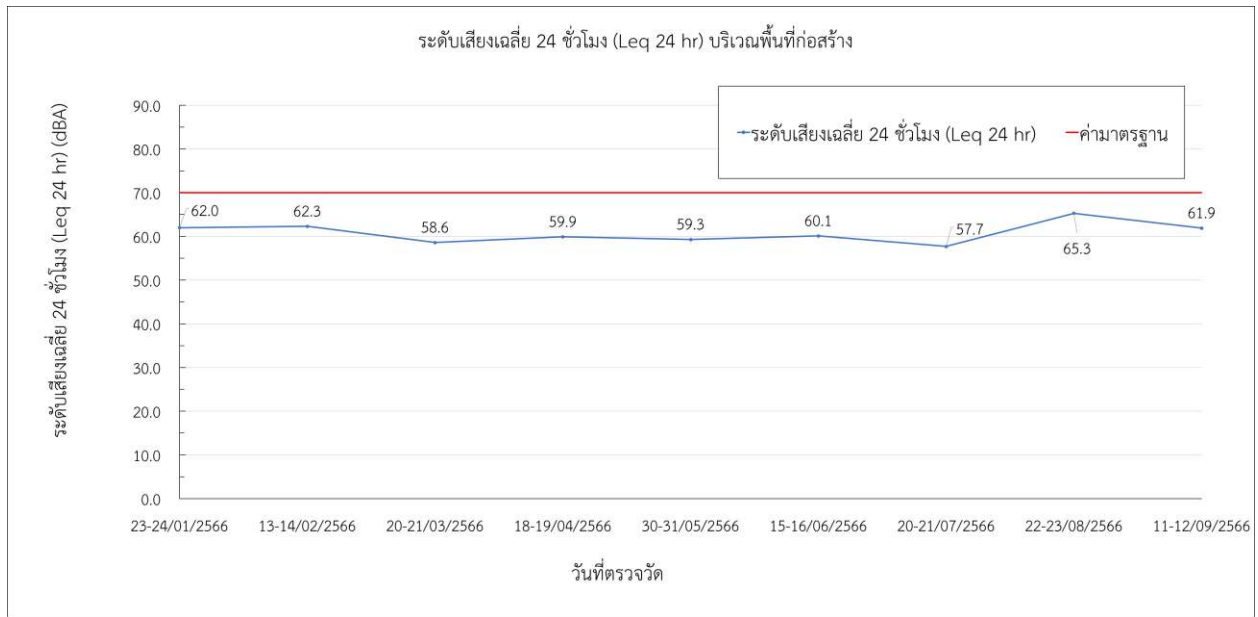
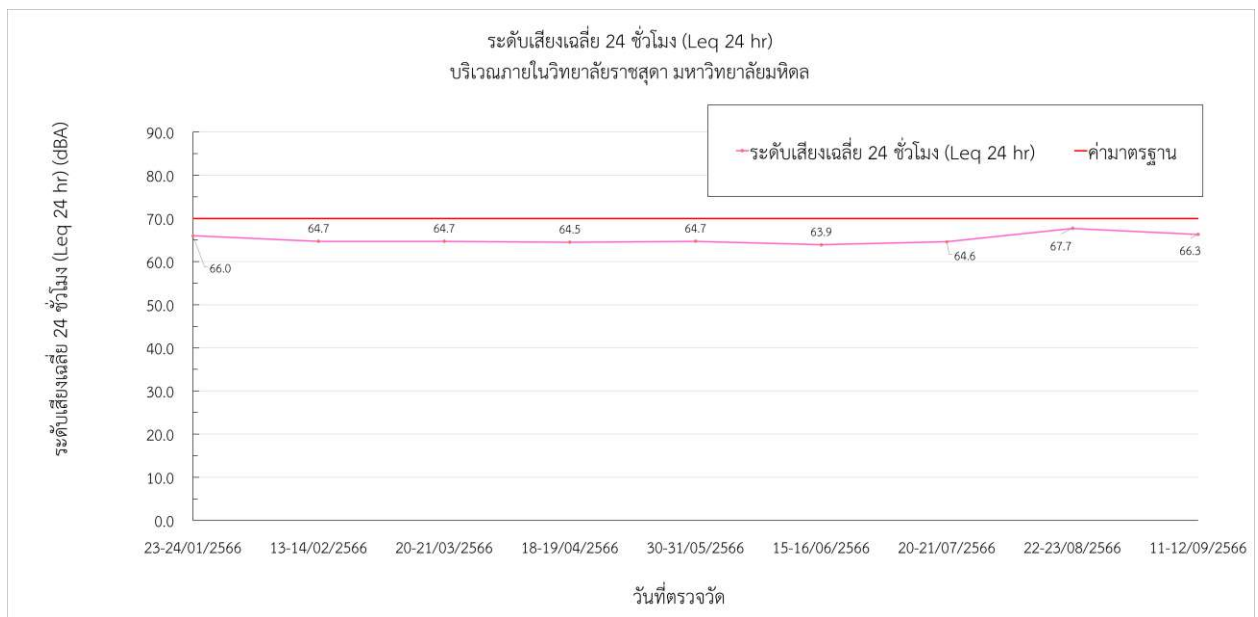
รูปที่ 3.1.3-3 กราฟแสดงผลการตรวจวัดเสียงเฉลี่ย 24 ชั่วโมง (Leq 24 hr)  
บริเวณพื้นที่ก่อสร้างและบริเวณวิทยาลัยราชสุดา มหาวิทยาลัยมหิดล

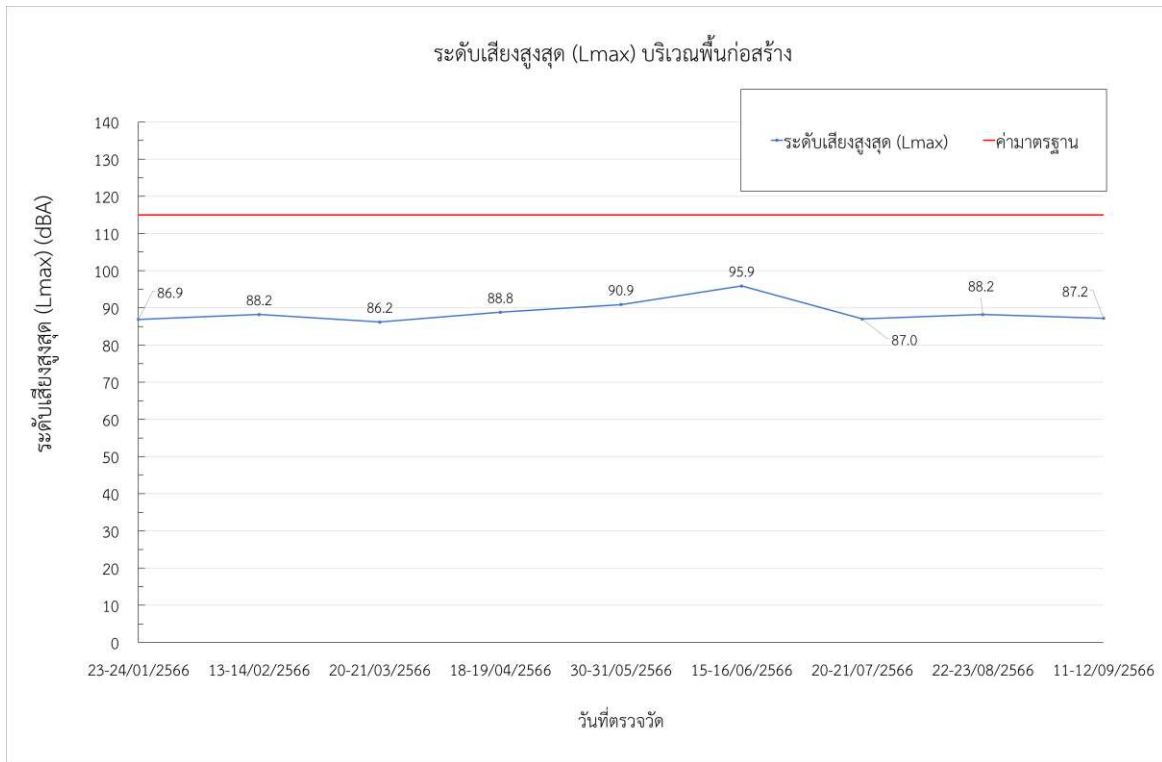
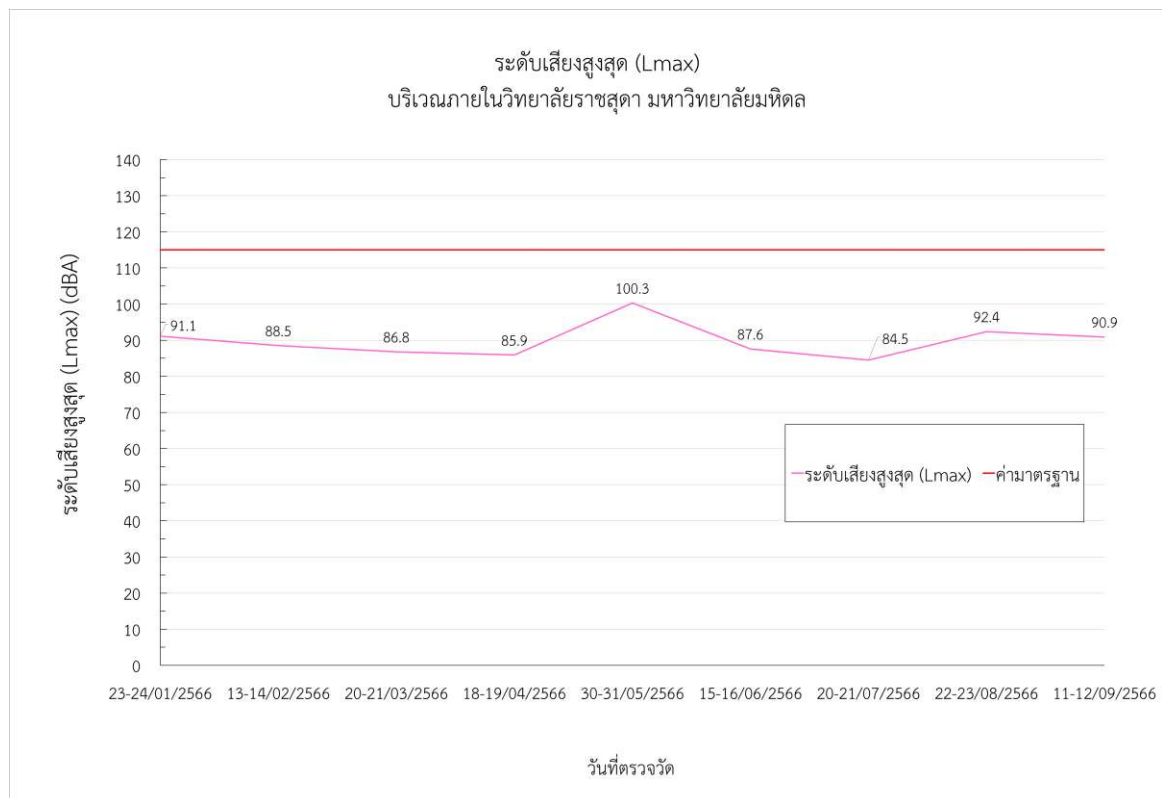
รูปที่ 3.1.3-4 กราฟแสดงผลการตรวจวัดเสียงสูงสุด (Lmax)  
บริเวณพื้นที่โครงการและบริเวณวิทยาลัยราชสุดา มหาวิทยาลัยมหิดล

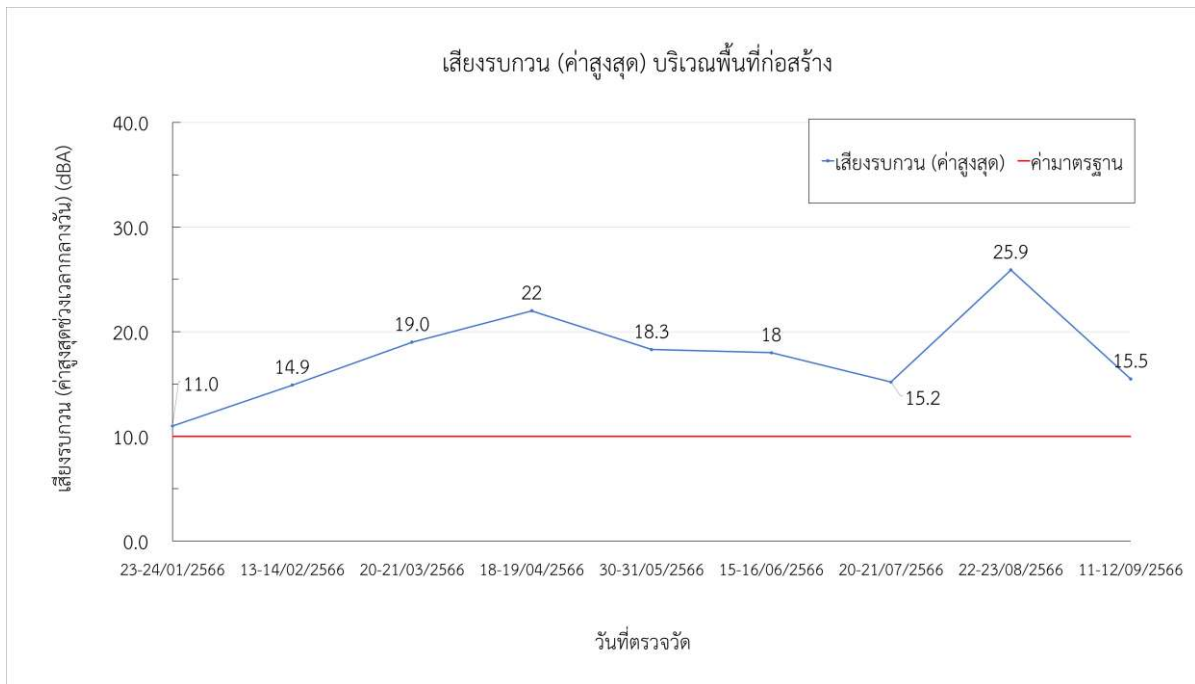
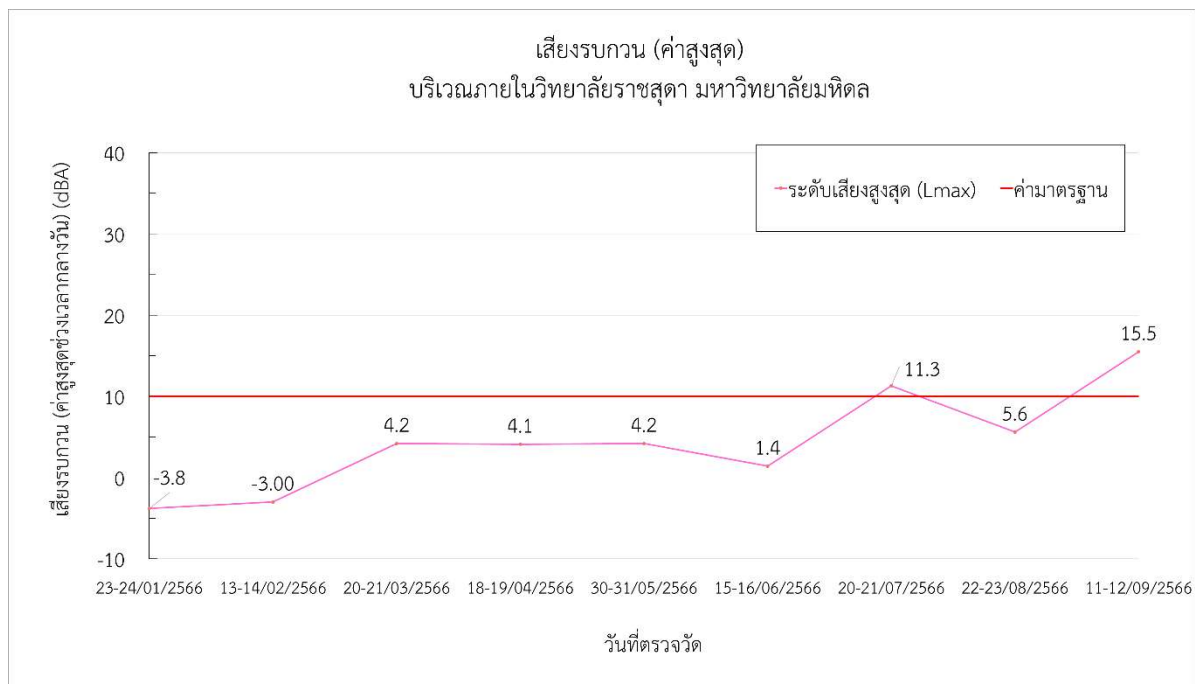
รูปที่ 3.1.3-5 กราฟแสดงผลระดับเสียงรบกวน  
บริเวณพื้นที่ก่อสร้างและบริเวณวิทยาลัยราชสุดา มหาวิทยาลัยมหิดล

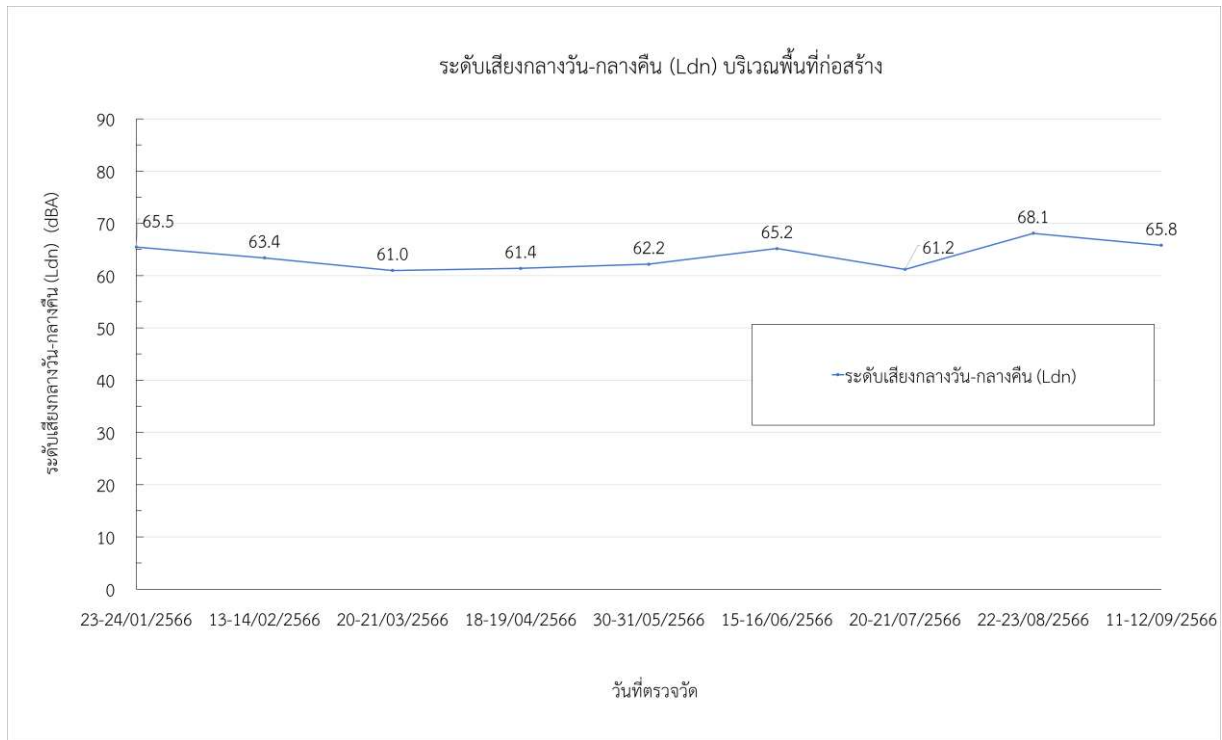
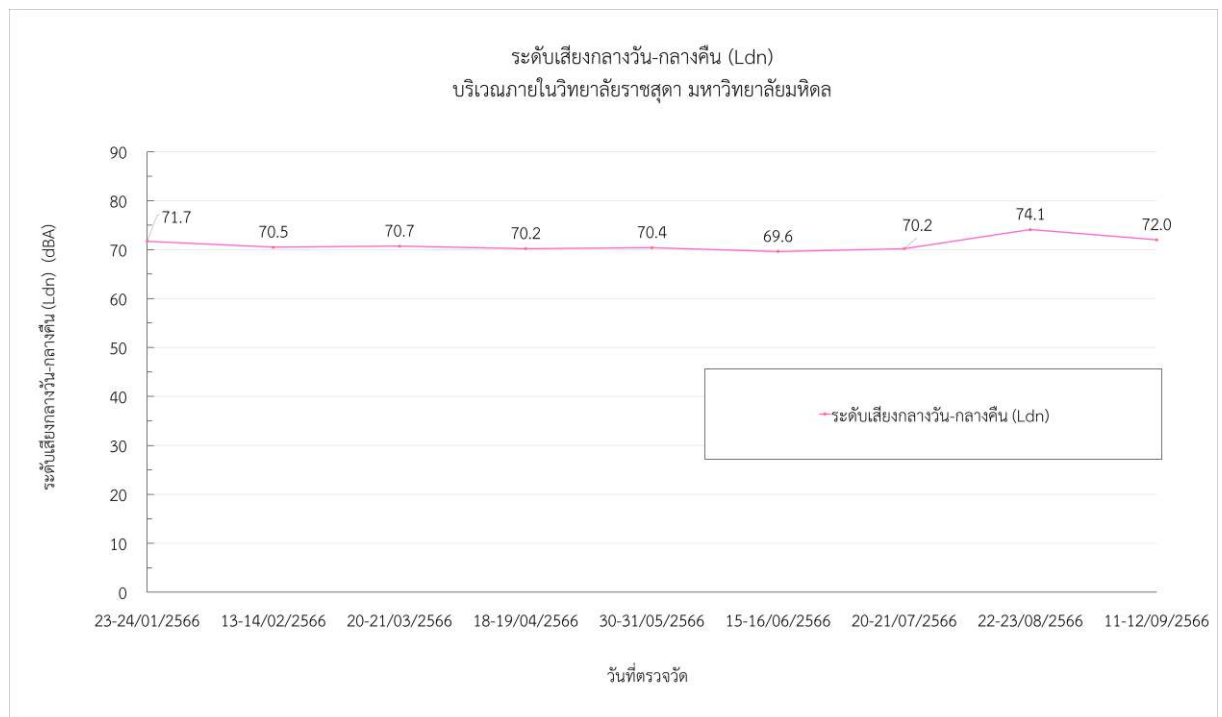
รูปที่ 3.1.3-6 กราฟแสดงผลระดับเสียงกลางวัน-กลางคืน (Ldn)  
บริเวณพื้นที่ก่อสร้างและบริเวณวิทยาลัยราชสุดา มหาวิทยาลัยมหิดล

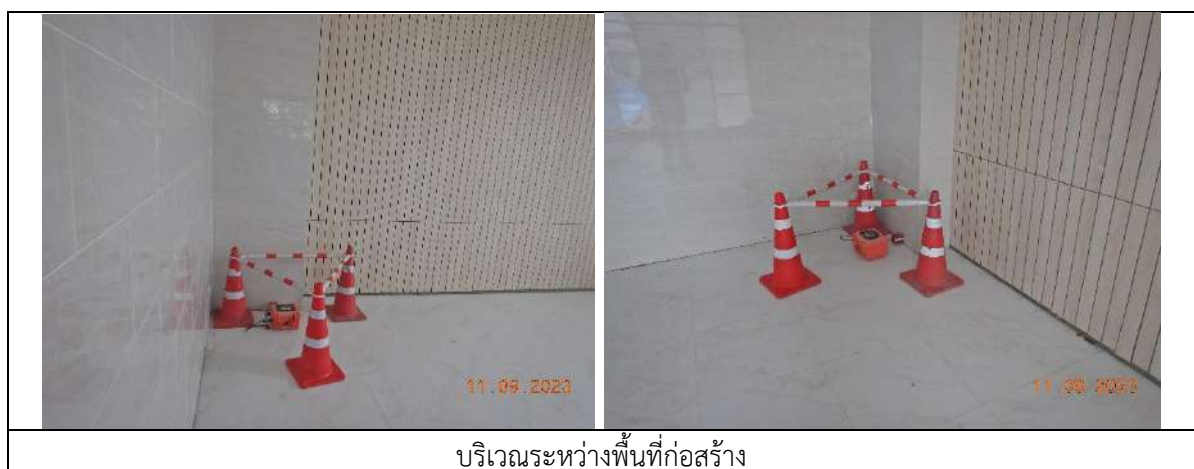
รูปที่ 3.1.4-2 ภาพถ่ายการเก็บการเก็บตัวอย่างความสั่นสะเทือน  
ระหว่างเดือนกรกฎาคม-กันยายน 2566 (ระยะก่อสร้างอาคารหอพักเจ้าหน้าที่ หลังที่ 2)
