## ผลการปฏิบัติตามมาตรการติดตามตรวจสอบผลกระทบสิ่งแวดล้อม

การติดตามตรวจสอบผลกระทบสิ่งแวดล้อมของโครงการศูนย์การแพทย์กาญจนาภิเษก (ก่อสร้างอาคารหอพักเจ้าหน้าที่) ของคณะแพทยศาสตร์ศิริราชพยาบาล มหาวิทยาลัยมหิดล ได้ดำเนินการตามมาตรการติดตามตรวจสอบผลกระทบสิ่งแวดล้อมของโครงการที่ได้รับความเห็นชอบจากสำนักงานนโยบายและแผนทรัพยากรธรรมชาติและสิ่งแวดล้อม (สผ.) ตามหนังสือเลขที่ ทส 1010.5/15300 ลงวันที่ 21 กันยายน พ.ศ. 2564 (ดังรายละเอียดในเอกสารแนบ 1 หนังสือเห็นชอบรายงานการประเมินผลกระทบสิ่งแวดล้อมและมาตรการป้องกันและแก้ไขผลกระทบสิ่งแวดล้อม) ในระยะก่อสร้างและระยะดำเนินการในระหว่างเดือนกรกฎาคม-ธันวาคม พ.ศ. 2566 ประกอบด้วย

รายงานผลการปฏิบัติตามมาตรการป้องกันและแก้ไขผลกระทบสิ่งแวดล้อมและมาตรการติดตามตรวจสอบผลกระทบสิ่งแวดล้อม  
โครงการศูนย์การแพทย์กาญจนาภิเษก (ก่อสร้างอาคารหอพักเจ้าหน้าที่) ระยะก่อสร้างและระยะดำเนินการ  
ระหว่างเดือนกรกฎาคม-ธันวาคม พ.ศ. 2566

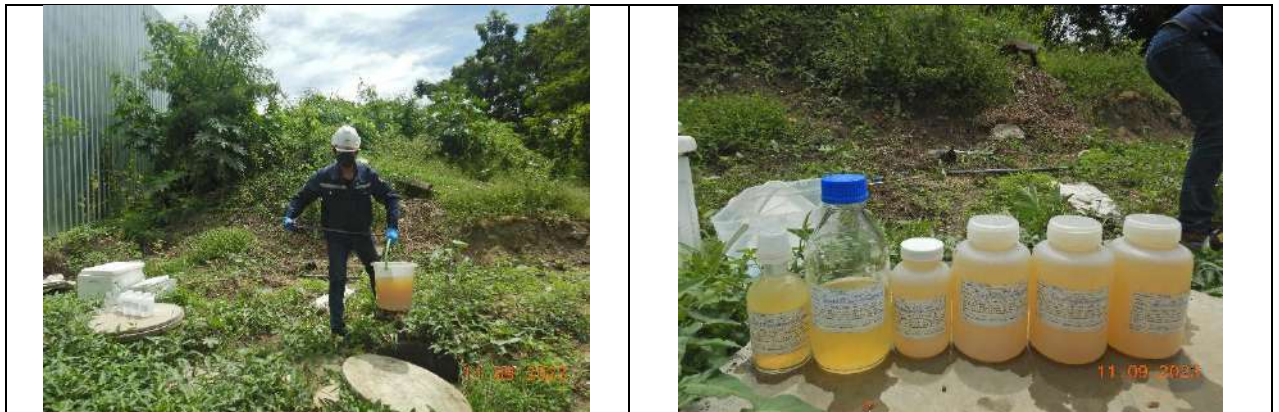
รูปที่ 3.1.7-2 ภาพถ่ายการเก็บตัวอย่างคุณภาพน้ำ  
ระหว่างเดือนกรกฎาคม - กันยายน 2566 (ระยะก่อสร้างอาคารหอพักเจ้าหน้าที่ หลังที่ 2)

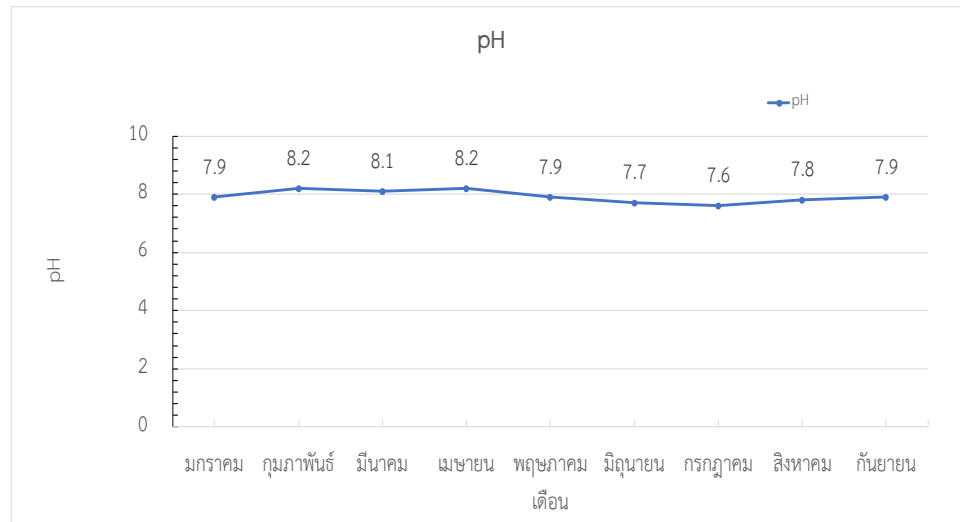
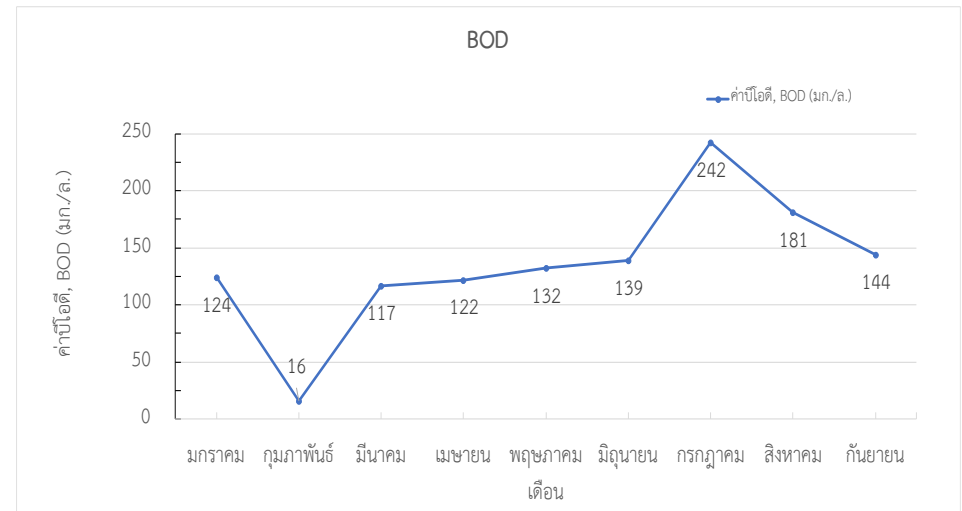
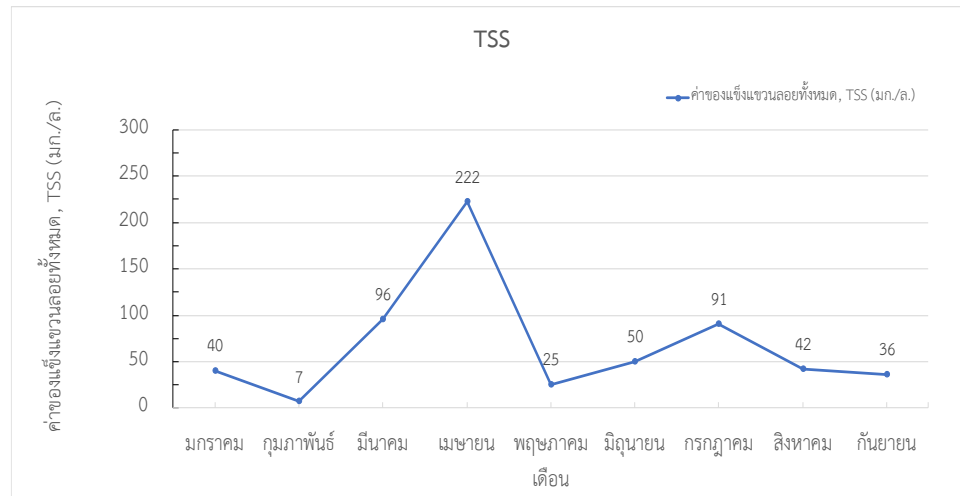
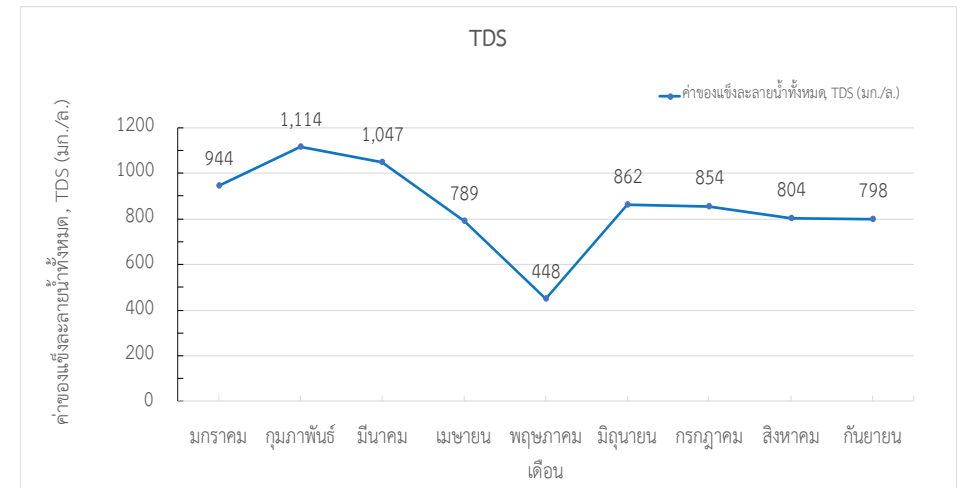
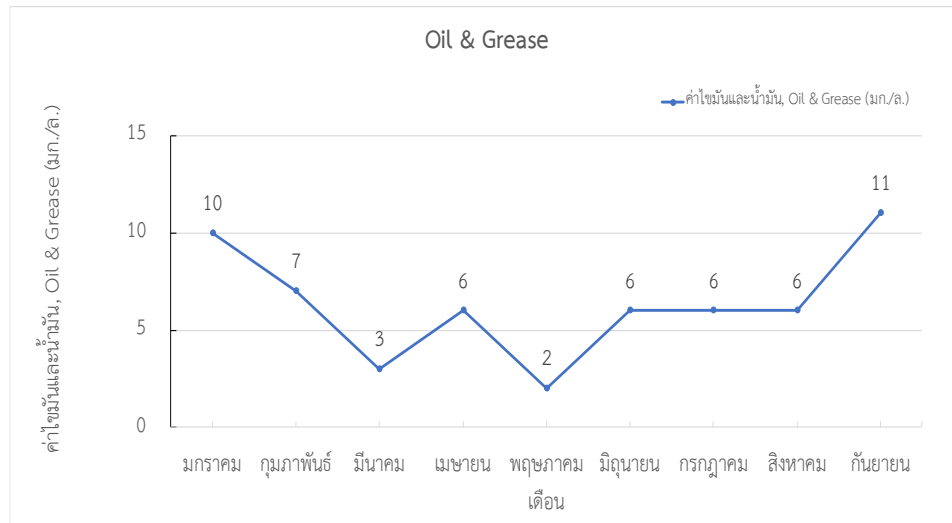
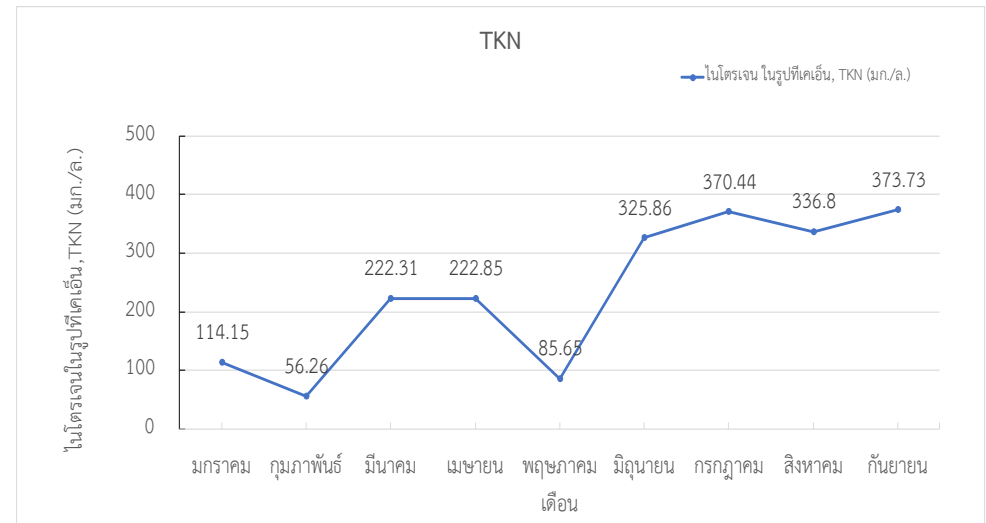
รูปที่ 3.1.7-3 ผลการตรวจวัดคุณภาพน้ำทิ้งจากบ่อกักน้ำชั่วคราวสุดท้าย บริเวณพื้นที่ก่อสร้าง

รูปที่ 3.1.7-3 ผลการตรวจวัดคุณภาพน้ำทิ้งจากบ่อบำบัดน้ำชั่วคราวสุดท้าย (บริเวณพื้นที่ก่อสร้าง) (ต่อ)

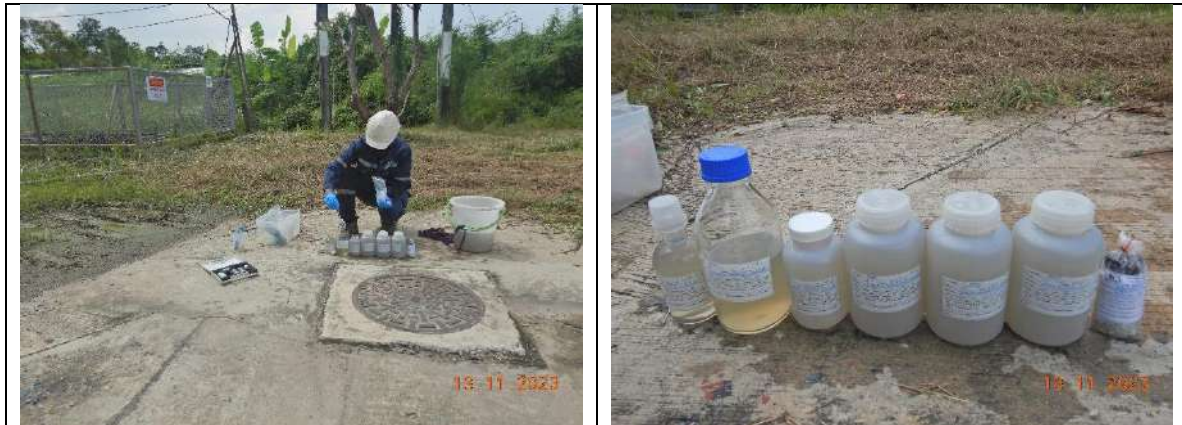
รูปที่ 3.2.1-2 ภาพถ่ายการเก็บตัวอย่างบริเวณบ่อกักน้ำเสียรวมก่อนเข้าสู่ระบบบำบัดน้ำเสีย  
ระหว่างเดือนกรกฎาคม-ธันวาคม 2566 (ระยะดำเนินการ)

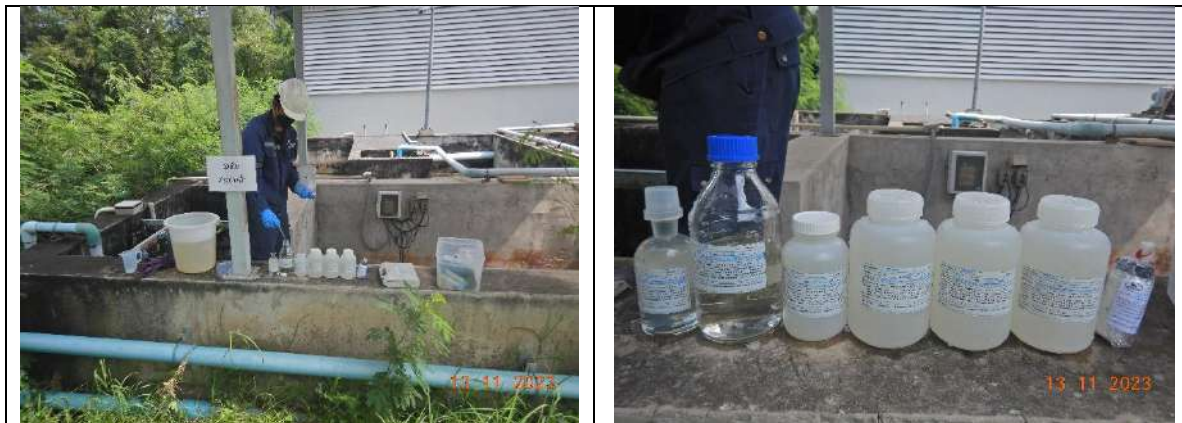
รูปที่ 3.2.1-3 ภาพถ่ายการเก็บตัวอย่างน้ำทิ้งภายหลังการบำบัดของระบบบำบัดน้ำเสีย ชุดที่ 1  
ระหว่างเดือนกรกฎาคม-ธันวาคม 2566 (ระยะดำเนินการ)

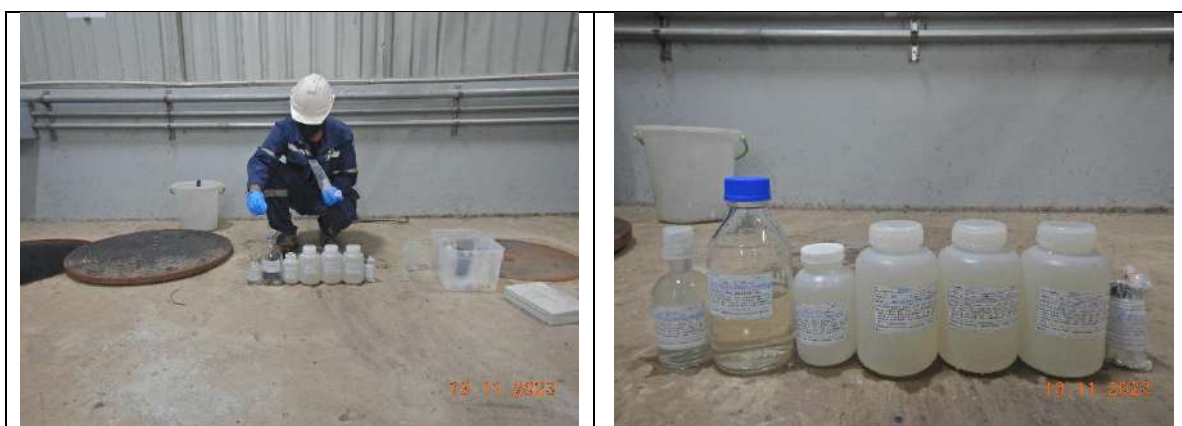
รูปที่ 3.2.1-4 ภาพถ่ายการเก็บตัวอย่างน้ำทิ้งภายหลังการบำบัดของระบบบำบัดน้ำเสีย ชุดที่ 2  
ระหว่างเดือนกรกฎาคม-ธันวาคม 2566 (ระยะดำเนินการ)

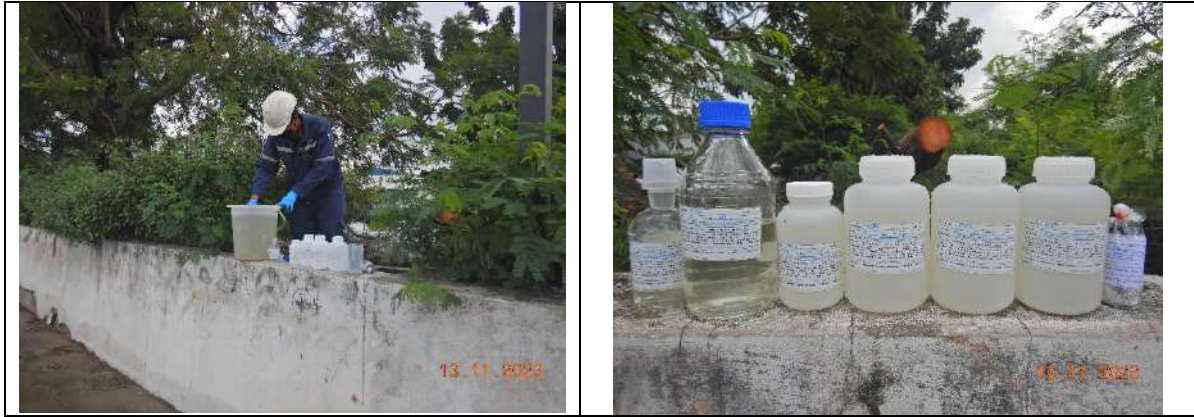
รูปที่ 3.2.1-5 ภาพถ่ายการเก็บตัวอย่างน้ำทิ้งก่อนระบายลงสู่ท่อระบายน้ำสาธารณะ  
ระหว่างเดือนกรกฎาคม-ธันวาคม 2566 (ระยะดำเนินการ)

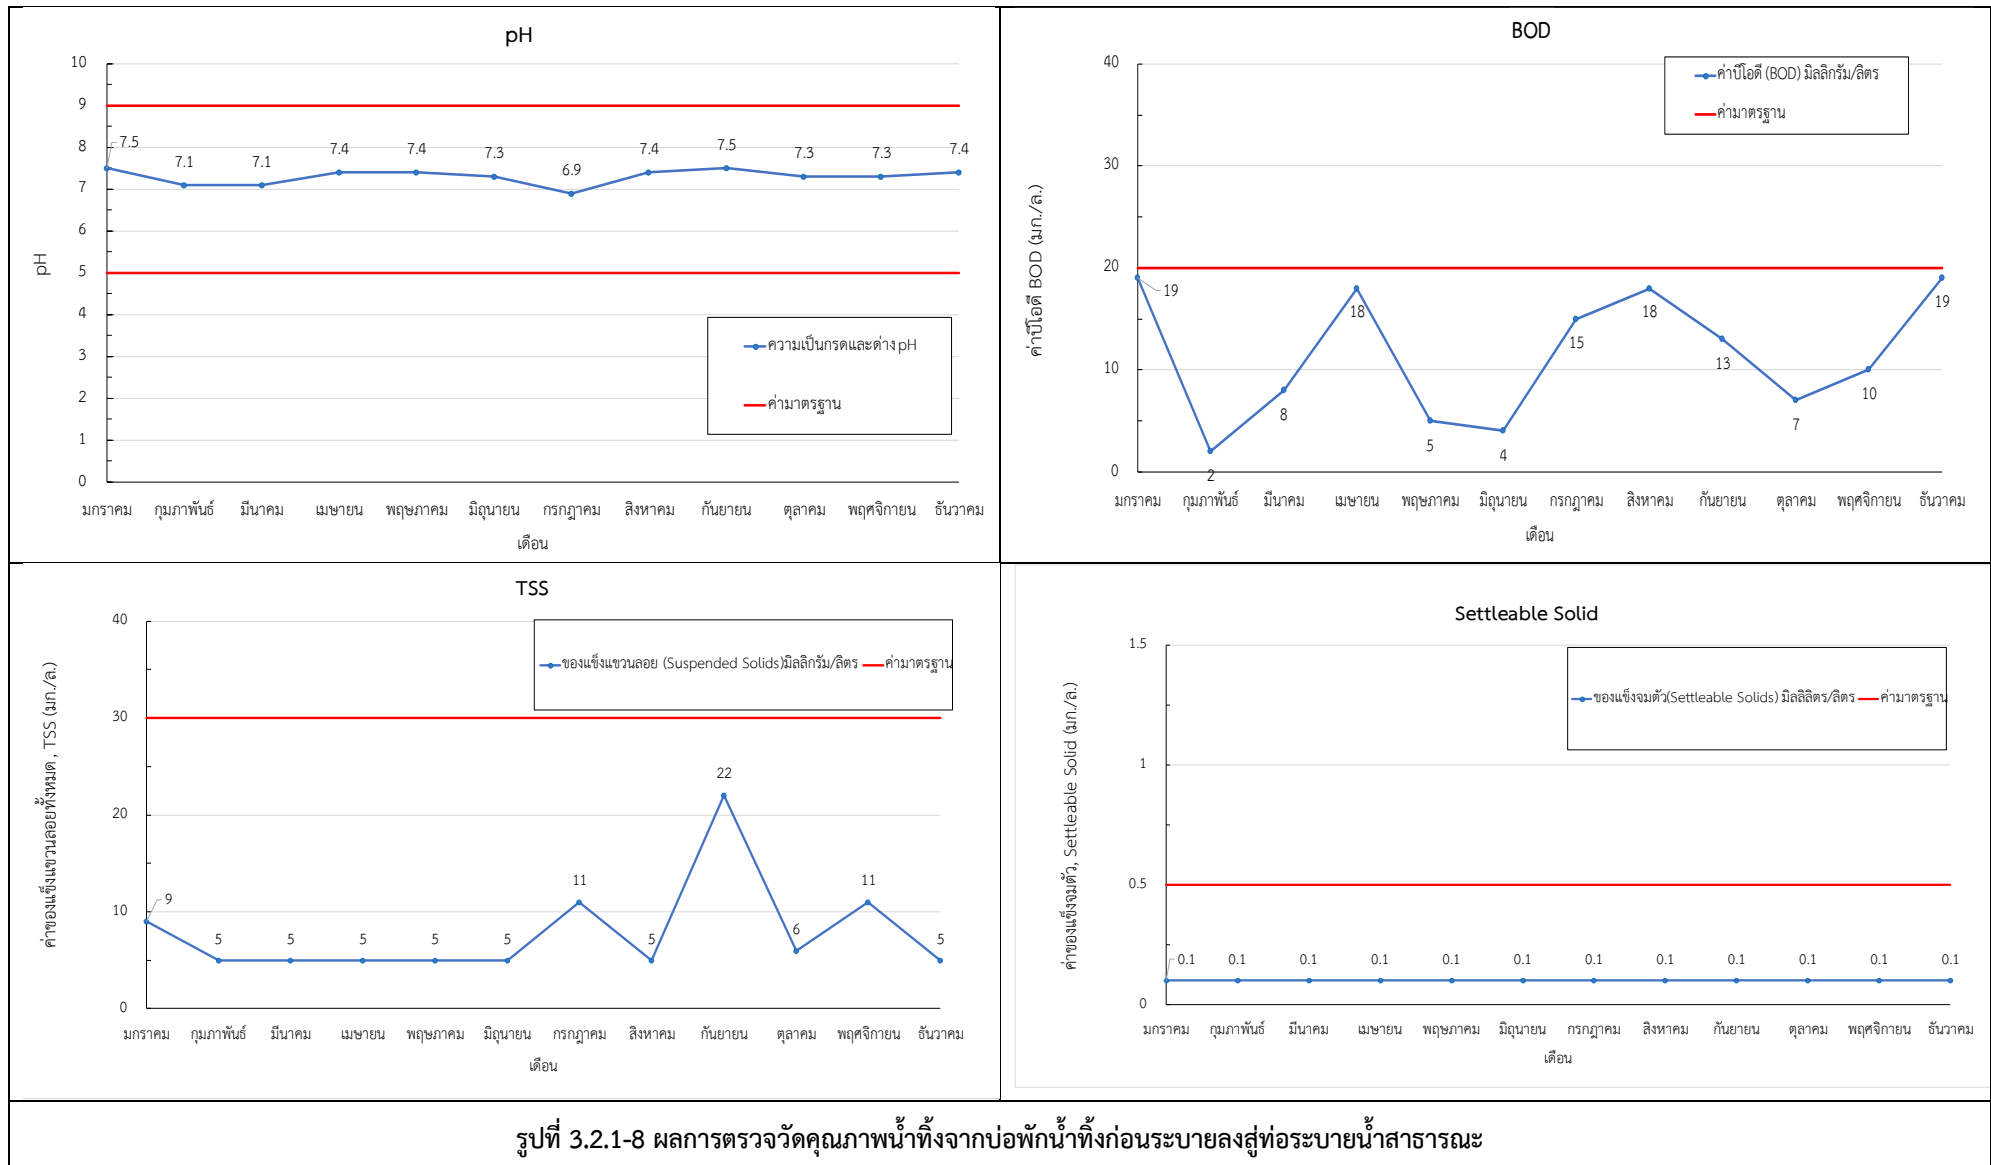
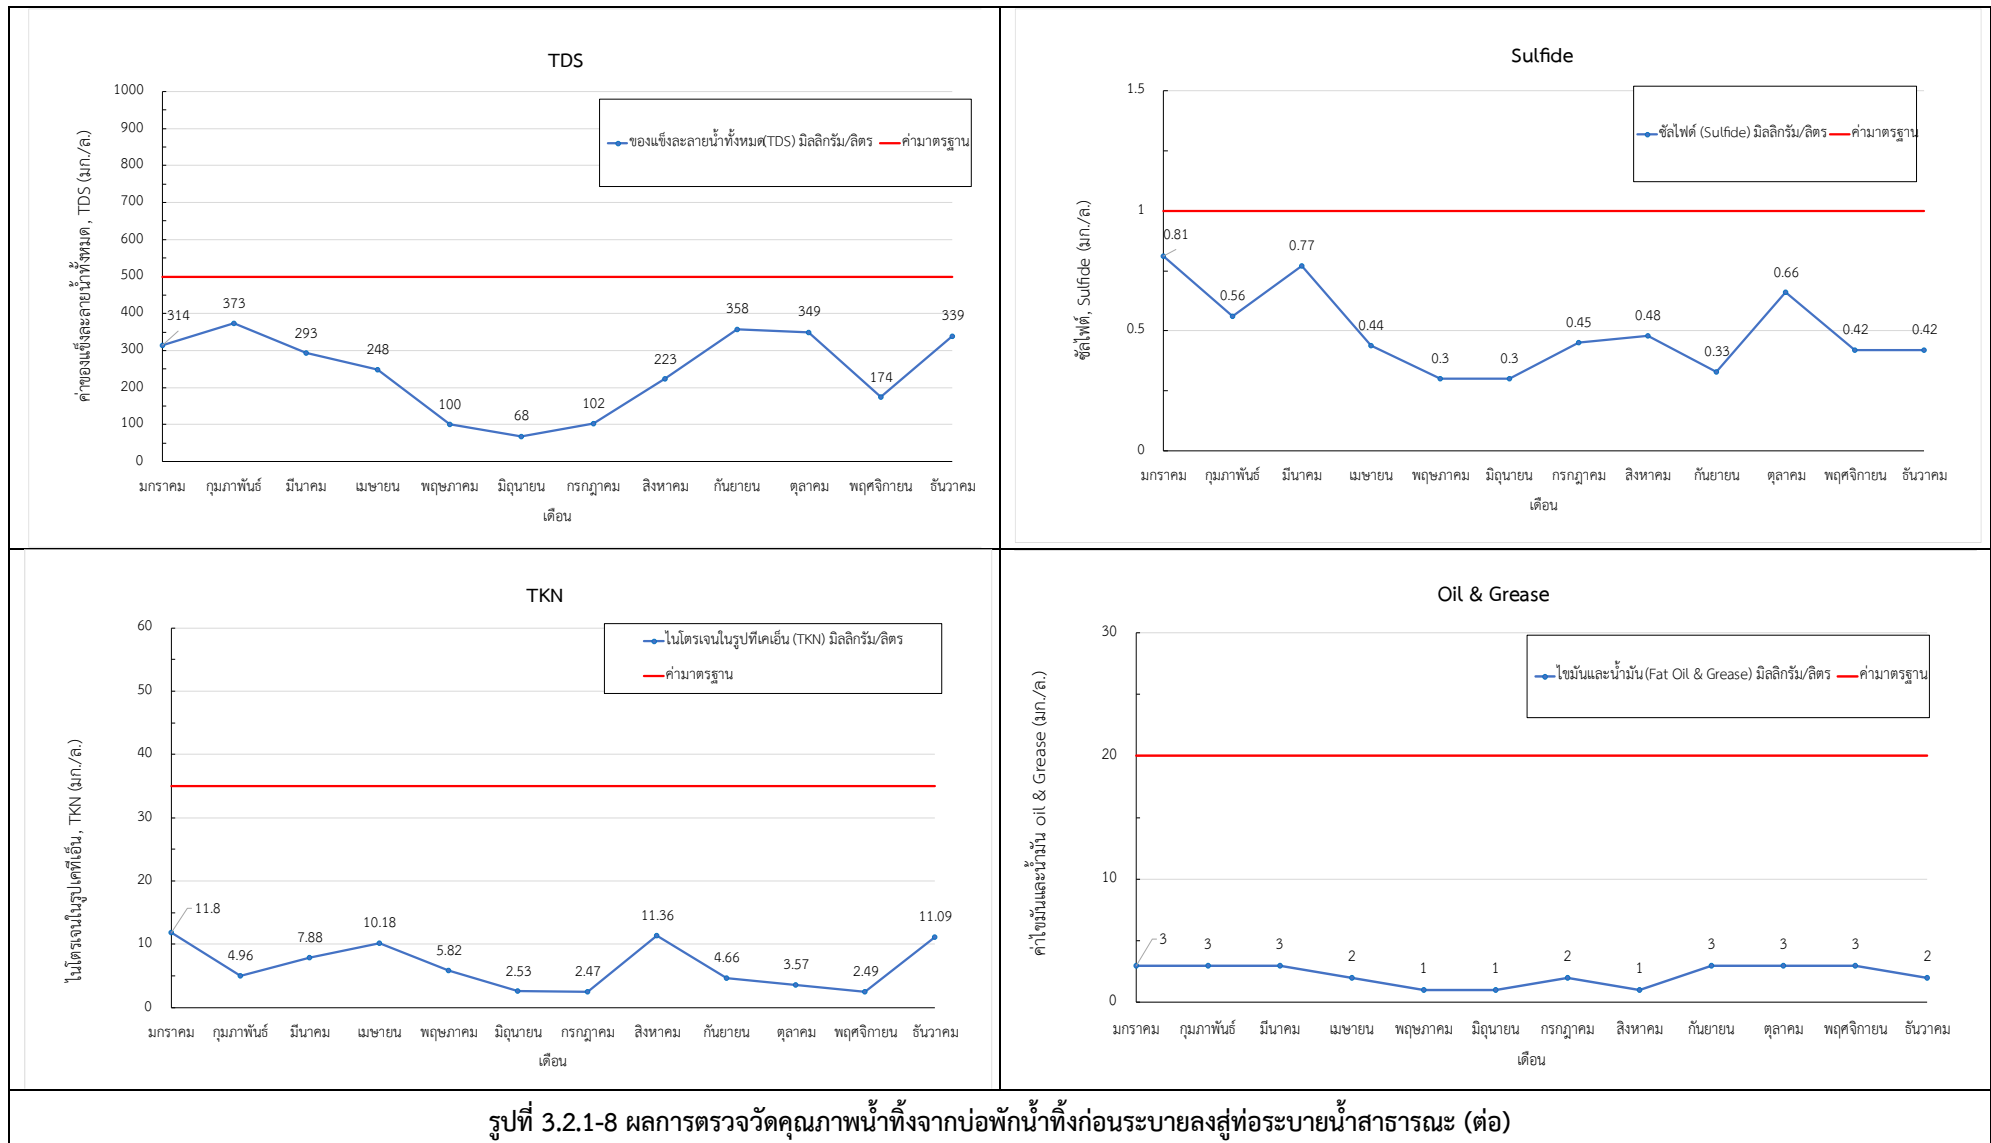
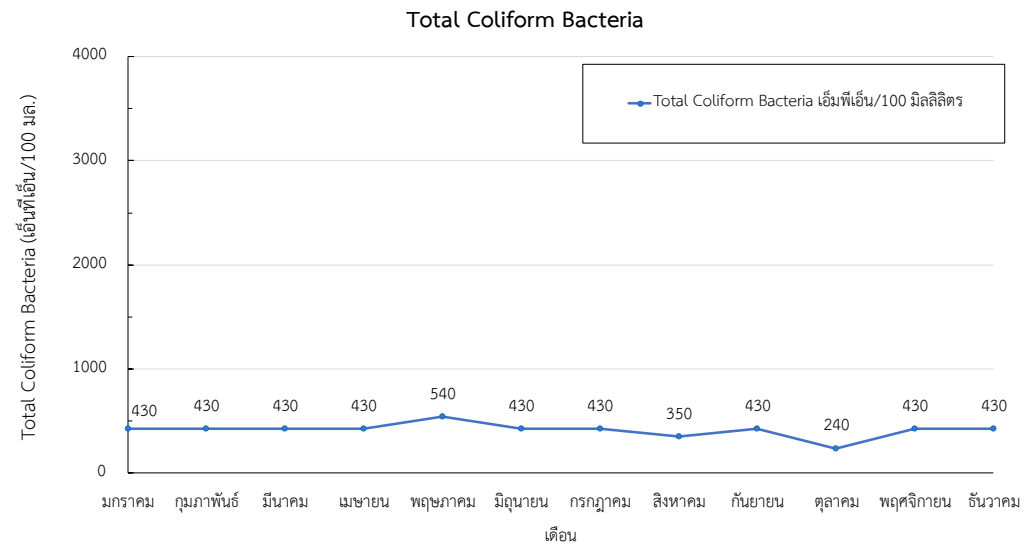
รูปที่ 3.2.1-8 ผลการตรวจวัดคุณภาพน้ำทิ้งจากบ่อบำบัดน้ำทิ้งก่อนระบายลงสู่ท่อระบายน้ำสาธารณะ (ต่อ)

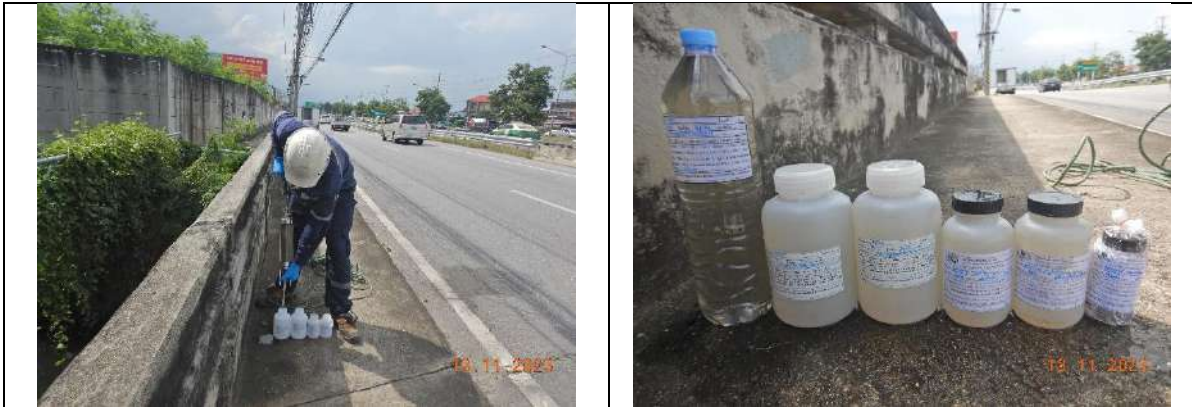
การเก็บตัวอย่างน้ำบริเวณจุดที่รับน้ำทิ้งจากโครงการ (จุดระบาย) วันที่ 13 พฤศจิกายน 2566

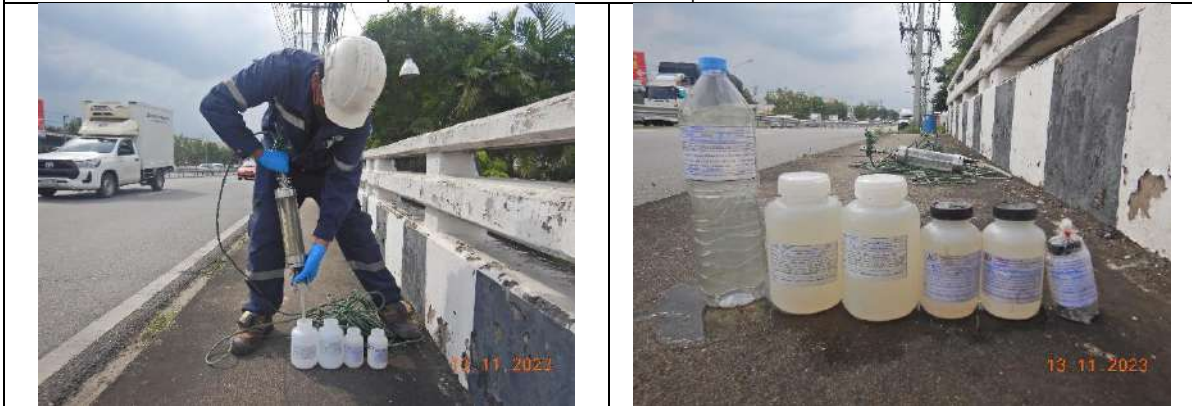
การเก็บตัวอย่างน้ำบริเวณต้นคลองเทียบกับจุดระบาย วันที่ 13 พฤศจิกายน 2566

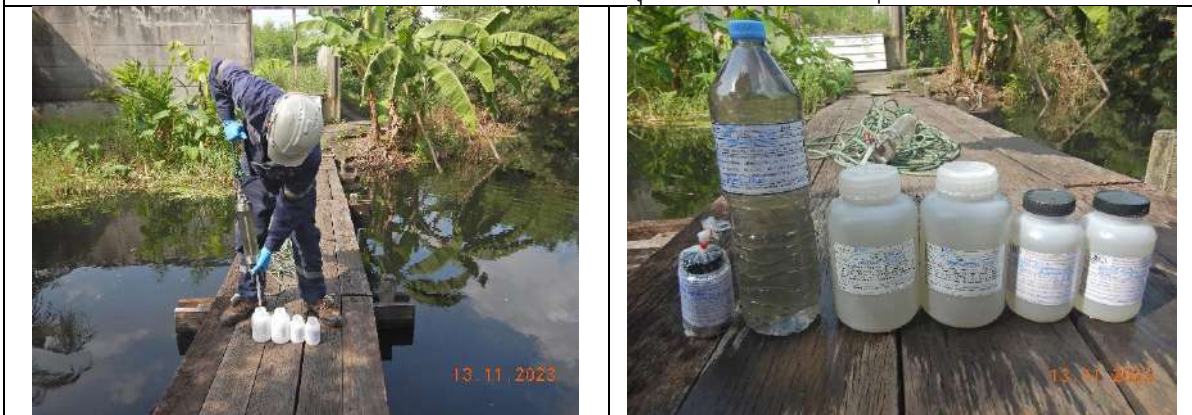
การเก็บตัวอย่างน้ำบริเวณท้ายคลองเทียบกับจุดระบาย วันที่ 13 พฤศจิกายน 2566
