บทที่ 2

การติดตามตรวจสอบการปฏิบัติตามมาตรการป้องกัน และแก้ไขผลกระทบสิ่งแวดล้อม

สำหรับการติดตามตรวจสอบผลการปฏิบัติตามมาตรการป้องกันและแก้ไขผลกระทบสิ่งแวดล้อม โครงการ เดอะ คิท์ บางกะดี ระยะดำเนินการ ระหว่างเดือนกรกฎาคม-ธันวาคม พ.ศ. 2566 บริษัทที่ปรึกษาฯ ได้ดำเนินการตรวจสอบด้วยวิธีการต่าง ๆ ดังนี้

ตารางที่ 2-1 สรุปผลการปฏิบัติตามมาตรการป้องกันและแก้ไขผลกระทบสิ่งแวดล้อม โครงการ เดอะ คิท์ บางกะดี (ระยะดำเนินการ)

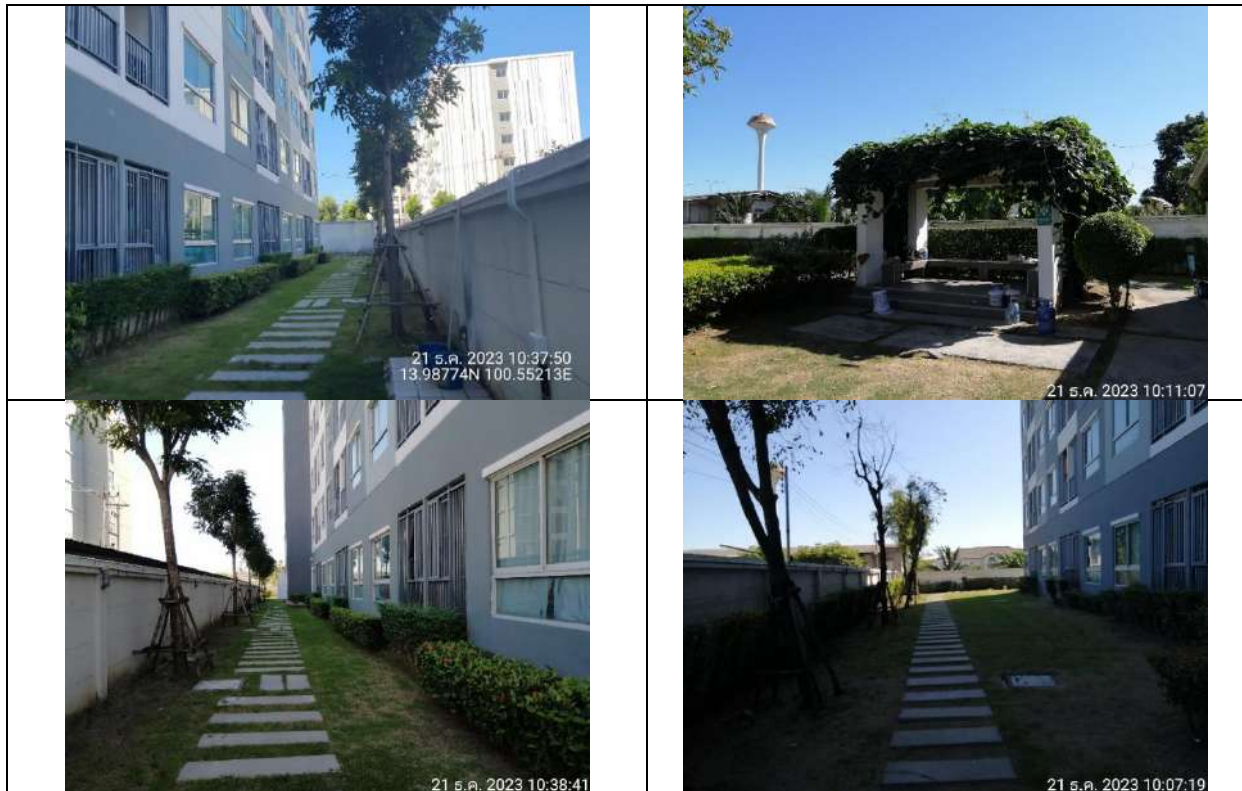
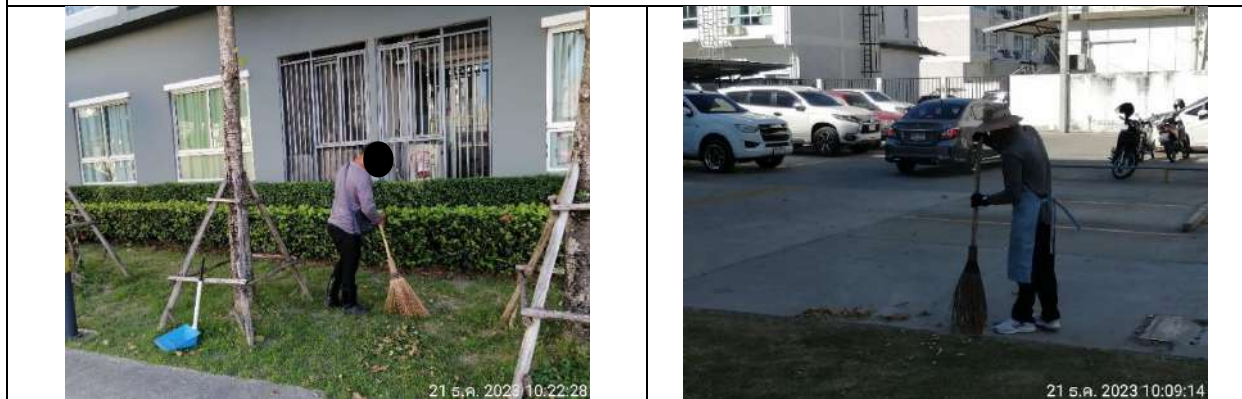
3. คอยดูแลรักษาพื้นที่สีเขียว และต้นไม้ของโครงการให้ดูดีสวยงามอยู่เสมอ	✓	จากการสำรวจพื้นที่โครงการ เมื่อวันที่ 21 ธันวาคม 2566 และจากการสัมภาษณ์เจ้าหน้าที่ พบว่า โครงการจัดให้มีเจ้าหน้าที่ดูแลความเรียบร้อยของพื้นที่สีเขียวให้อยู่ในสภาพดีอย่างสม่ำเสมอ	-	รูปที่ 2-1 พื้นที่สีเขียวภายในโครงการ

พื้นที่สีเขียวภายในโครงการ

การดูแลพื้นที่สีเขียวภายในโครงการ

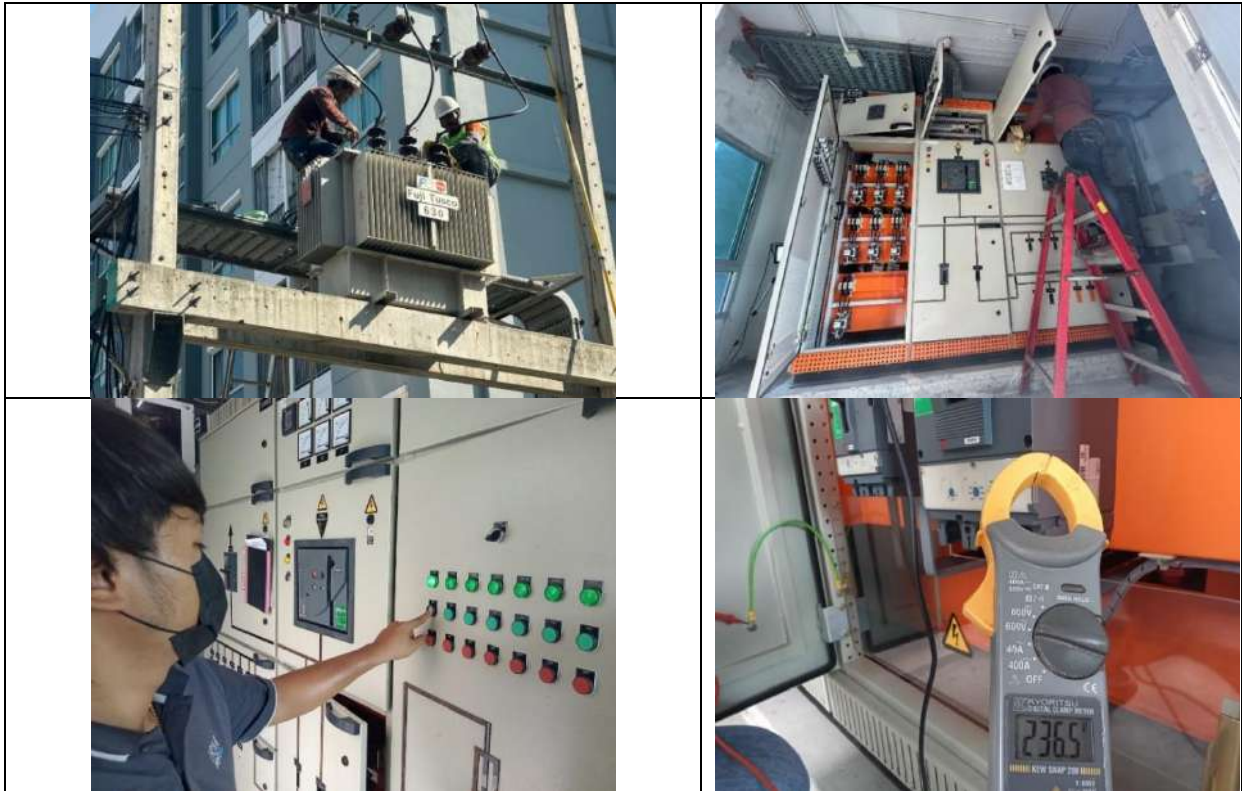
รูปที่ 2-3 การดูแลและบำรุงรักษาเครื่องจักรและอุปกรณ์ไฟฟ้า

3. ตรวจสอบอุปกรณ์เครื่องใช้ไฟฟ้าและเครื่องจักร เช่น ปั๊มน้ำ เครื่องปรับอากาศ เป็นต้น ให้มีประสิทธิภาพดีอยู่เสมอ เพื่อป้องกันเสียงดังจากการทำงานที่ขาดประสิทธิภาพ	✓	จากการทวนเอกสารของโครงการ พบว่า โครงการจัดให้มีการตรวจสอบและบำรุงรักษา อุปกรณ์ไฟฟ้าและเครื่องจักรต่าง ๆ เช่น ปั๊มน้ำและเครื่องปรับอากาศ ให้มีประสิทธิภาพดีอยู่เสมอ เพื่อป้องกันเสียงดังจากการทำงานของอุปกรณ์ดังกล่าว	-	รูปที่ 2-2 การดูแลบำรุงรักษา ระบบปรับอากาศ รูปที่ 2-3 การดูแลและ บำรุงรักษาเครื่องจักร และอุปกรณ์ไฟฟ้า

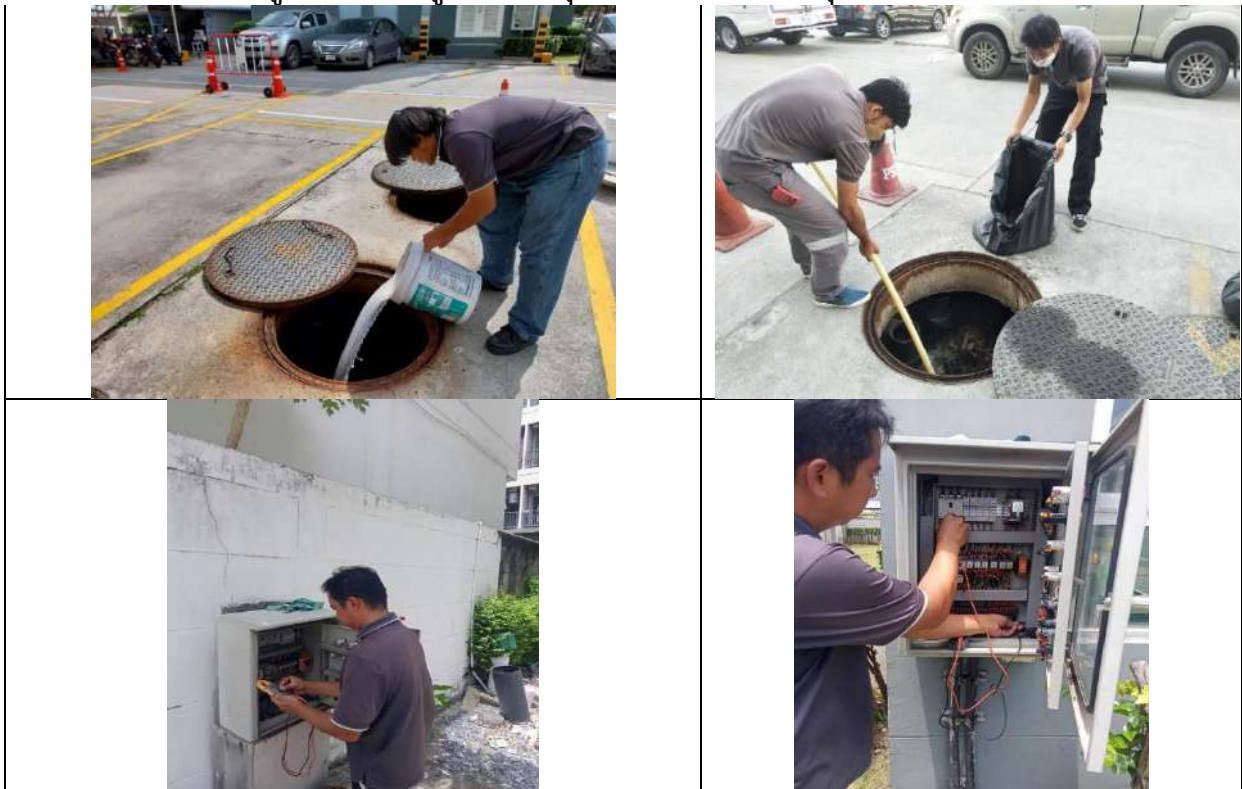
7. สูบกากตะกอนออกจากบ่อเกรอะทุก 2 ปี และถึงเก็บตะกอนทุกหนึ่งเดือนหรือเมื่อบ่อเกรอะเต็ม	✓	จากการสัมภาษณ์เจ้าหน้าที่ และการทวนสอบภาพถ่ายของโครงการ พบว่า โครงการจัดให้มีการสูบกากตะกอนออกจากบ่อเกรอะปีละ 1 ครั้ง	-	รูปที่ 2-4 การดูแลและบำรุงรักษาระบบบำบัดน้ำเสีย

10. ให้แม่บ้านตักกากตะกอนที่บ่อดักไขมันทุกวัน นำไปตากแดดบริเวณลานตาก ก่อนเก็บใส่ถุงดำมัดปากถุงให้เรียบร้อยเก็บในห้องพักขยะเปียก เพื่อรอการนำไปใช้ประโยชน์หรือกำจัดต่อไป	✓	จากการทวนสอบเอกสาร พบว่า โครงการจัดให้มีเจ้าหน้าที่ทำความสะอาดตักกากตะกอนที่บ่อดักไขมันเพื่อนำไปกำจัดเดือนละ 1 ครั้ง โดยจัดเก็บเพื่อนำไปกำจัดต่อไป	โครงการควรเพิ่มความถี่ในการตักช้อนกากไขมันในการบ่อดักไขมันเป็นวันละ 1 ครั้ง ตามมาตรการที่กำหนด	รูปที่ 2-4 การดูแลและบำรุงรักษาระบบบำบัดน้ำเสีย

13. เมื่อมีการเข้าดูแลบำรุงรักษาและสูบน้ำออกจากระบบบำบัดน้ำเสียของโครงการต้องแจ้งพนักงานบริเวณที่ปฏิบัติงานและห้ามมิให้รถวิ่งชั่วคราว	✓	จากการสัมภาษณ์เจ้าหน้าที่ พบว่า โครงการจัดให้มีกรวยจราจรกั้นบริเวณที่มีการบำรุงรักษาหรือสูบน้ำออกจากระบบบำบัดน้ำเสีย รวมทั้งจัดให้มีเจ้าหน้าที่รักษาความปลอดภัยอำนวยความสะดวกและดูแลความปลอดภัยของการสัญจรของรถภายในโครงการ	-	รูปที่ 2-4 การดูแลและบำรุงรักษาระบบบำบัดน้ำเสีย

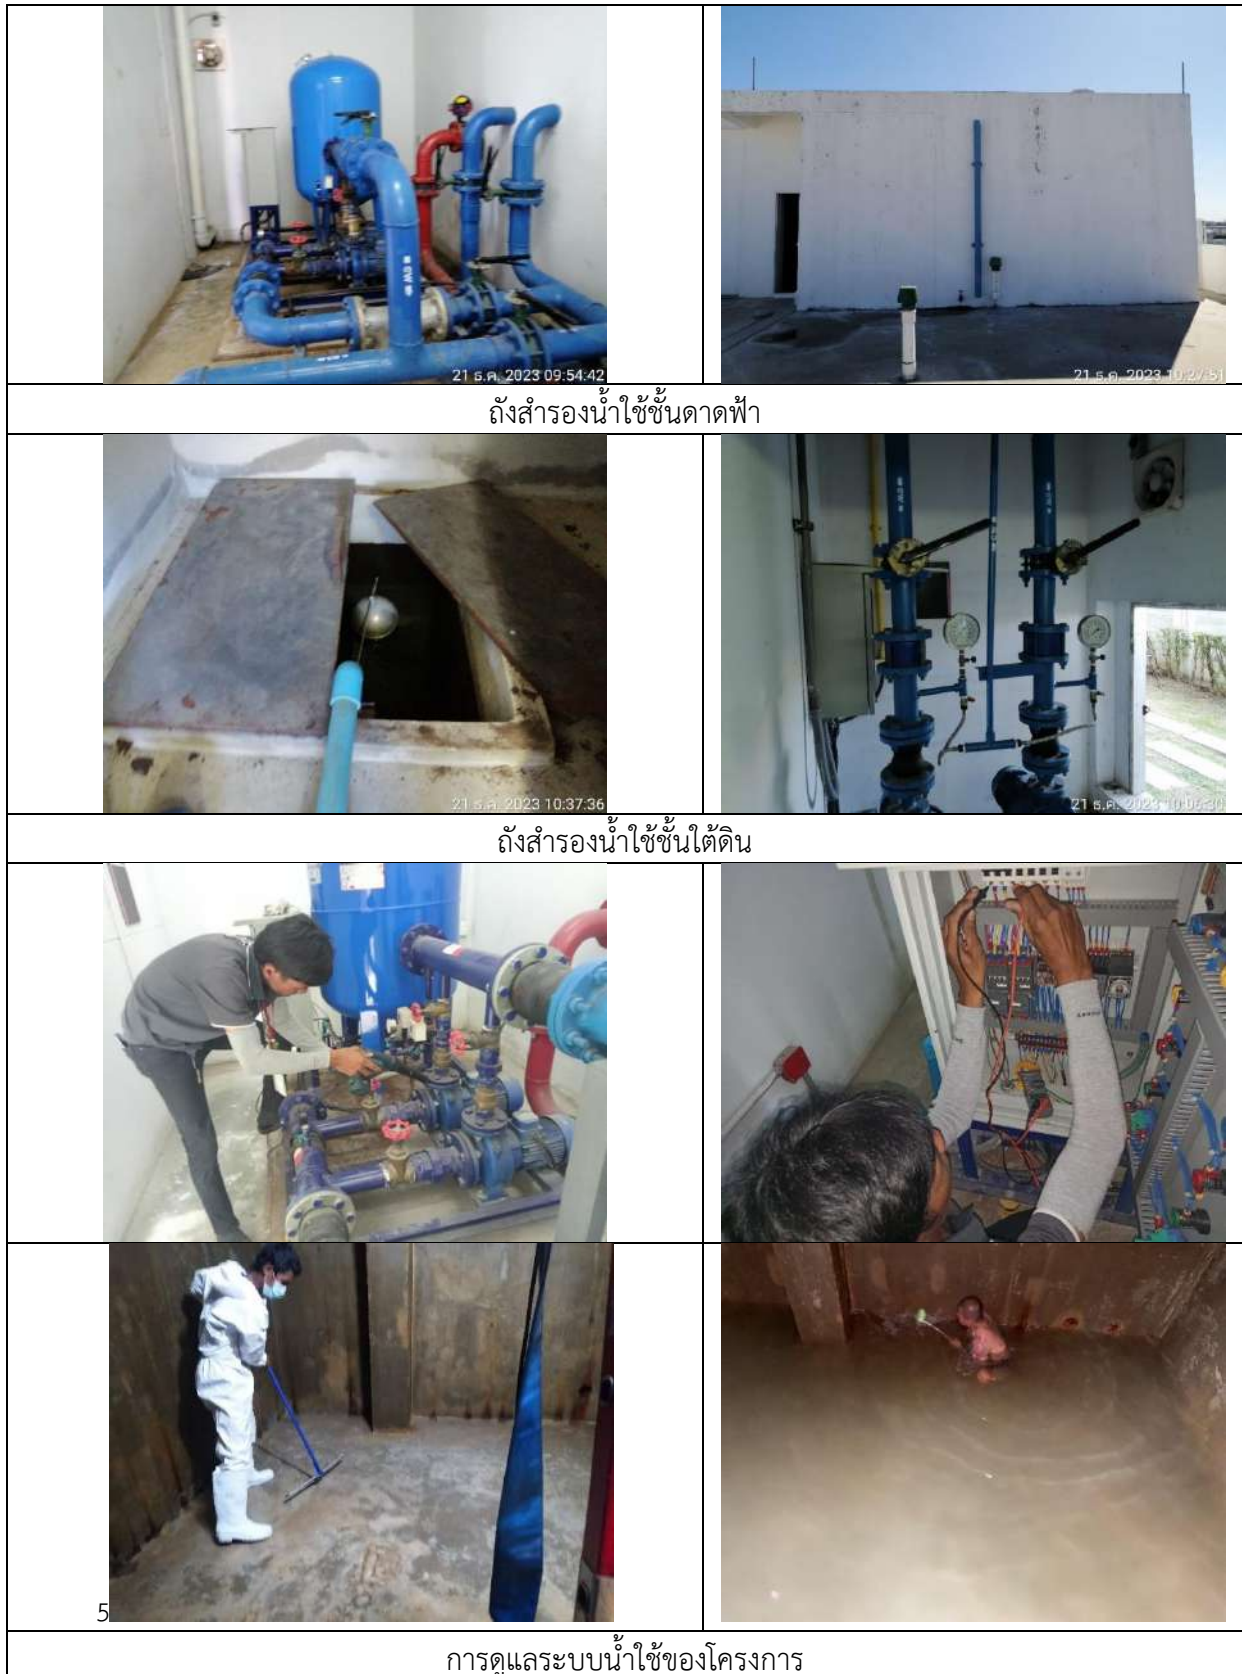
รูปที่ 2-5 ถึงสำรองน้ำใช้ของโครงการ (ต่อ)

2. ทรัพยากรชีวภาพ					
2.1 สิ่งมีชีวิตบนบก	- ไม่มีมาตรการฯ		-	-	-
2.2 สิ่งมีชีวิตในน้ำ	- ไม่มีมาตรการฯ		-	-	-
3. คุณค่าการใช้ประโยชน์ของมนุษย์					
3.1 การใช้น้ำ	1. จัดให้มีถังใช้ในโครงการ แต่ละเฟส ดังนี้ (1)เฟสที่ 1 (อาคาร A1และA2) จัดให้มีถังเก็บน้ำสำรองใต้ดิน จำนวน 1 ถัง/อาคาร ขนาดความจุรวมประมาณ 58.0 ลบ.ม./อาคาร และถังเก็บน้ำสำรองชั้นดาดฟ้า จำนวน 2 ถัง/อาคาร ขนาดความจุรวม 72.0 ลบ.ม./อาคาร (2)เฟสที่ 2 (อาคาร B1และB2) จัดให้มีถังเก็บน้ำสำรองใต้ดิน จำนวน 1 ถัง/อาคาร ขนาดความจุรวมประมาณ 58.0 ลบ.ม./อาคาร และถังเก็บน้ำสำรองชั้นดาดฟ้า จำนวน 2 ถัง/อาคาร ขนาดความจุรวม 72.0 ลบ.ม./อาคาร	✓	จากการสำรวจพื้นที่โครงการเมื่อวันที่ 21 ธันวาคม 2566 พบว่า โครงการจัดให้มีถังสำรองน้ำใช้ในโครงการทั้งในเฟส 1 และเฟส 2 โดยเป็นถังเก็บน้ำใต้ดิน จำนวน 1 ถัง/อาคาร และถังเก็บน้ำชั้นดาดฟ้า จำนวน 2 ถัง/อาคาร สำหรับเฟส 3 ยกเลิกการพัฒนาโครงการ	-	รูปที่ 2-5 ถังสำรองน้ำใช้ของโครงการ

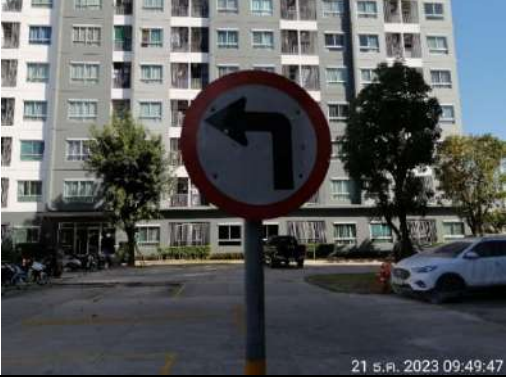
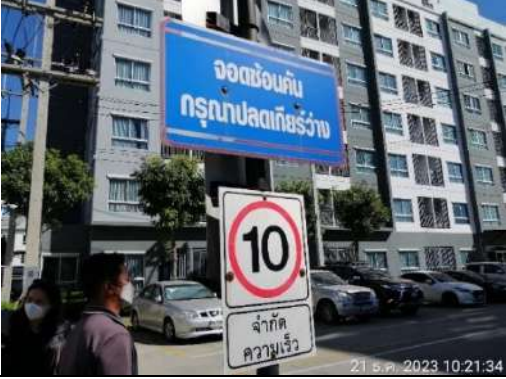
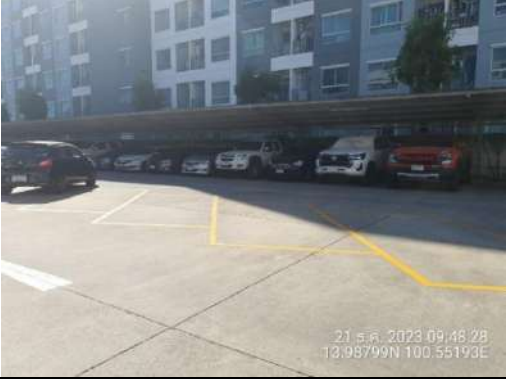
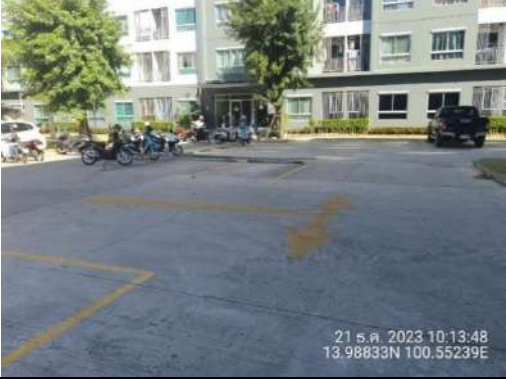
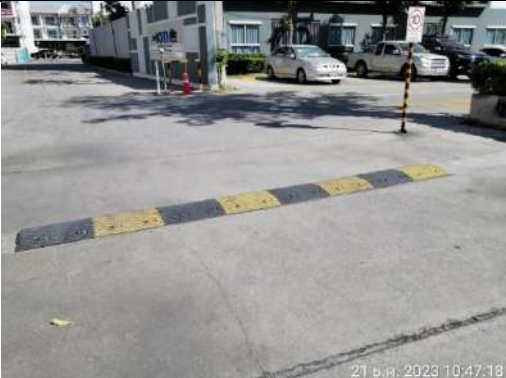
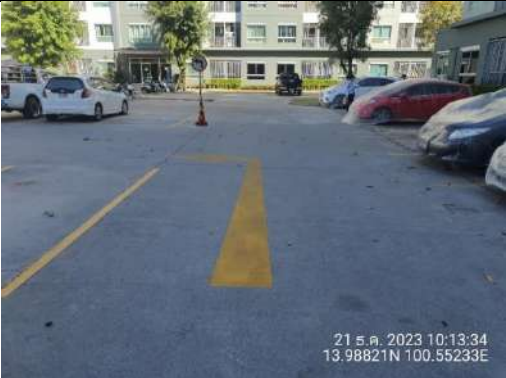
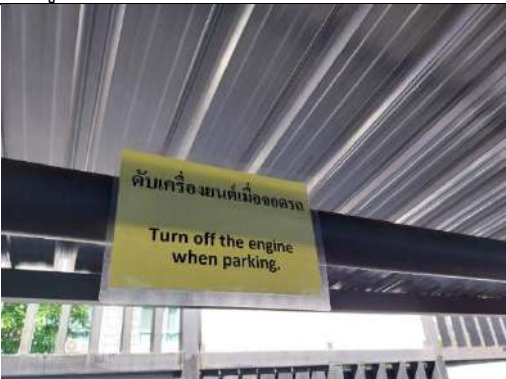
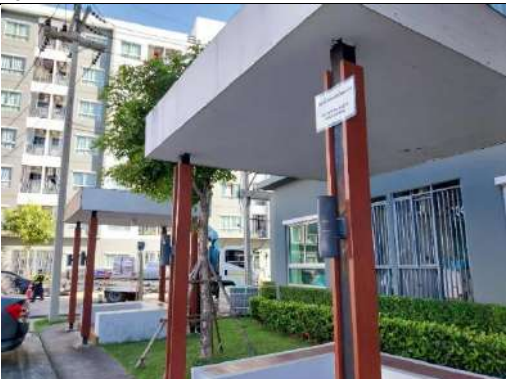
รูปที่ 2-10 การจัดการจราจรภายในโครงการ

8. ติดป้ายประกาศให้ดับเครื่องยนต์ทันทีเมื่อจอด ทั้งภาษาไทยและภาษาอังกฤษ ติดตั้งไว้บริเวณที่สามารถมองเห็นได้	✓ จากการสำรวจพื้นที่โครงการเมื่อวันที่ 21 ธันวาคม 2566 พบว่า โครงการมีการติดตั้งป้ายให้ผู้พักอาศัยดับเครื่องยนต์ทันทีเมื่อจอดรถ ทั้งภาษาไทยและภาษาอังกฤษไว้บริเวณที่จอดรถของโครงการ รวมทั้งจัดให้มีเจ้าหน้าที่รักษาความปลอดภัยดูแลความเรียบร้อยบริเวณที่จอดรถตลอดเวลา	-	รูปที่ 2-10 การจัดการจราจร ภายในโครงการ

1.4 ระดับเสียง	1. จำกัดความเร็วรถเมื่อเข้าสู่พื้นที่โครงการให้มี ความเร็วไม่เกิน 30 กม./ชม.	✓	จากการสำรวจพื้นที่โครงการเมื่อวันที่ 21 ธันวาคม 2566 พบว่า โครงการได้มีการจำกัดความเร็วของรถในพื้นที่ โครงการให้มีความเร็วไม่เกิน 10 กม./ชม	-	รูปที่ 2-10 การจัดการจราจร ภายในโครงการ

<p>21 ธ.ค. 2023 10:21:34</p>
ป้ายสัญลักษณ์จราจร

<p>21 ธ.ค. 2023 10:13:48 13.98833N 100.55239E</p>
เส้นแบ่งช่องจอดรถ

<p>21 ธ.ค. 2023 10:13:34 13.98821N 100.55233E</p>
สัญญาณชะลอความเร็วบริเวณก่อนเข้าโครงการ	สัญลักษณ์บอกทิศทางการวิ่งของรถบนพื้นทางวิ่ง

ป้ายแสดงข้อความ “ดับเครื่องยนต์ทันทีเมื่อจอด”

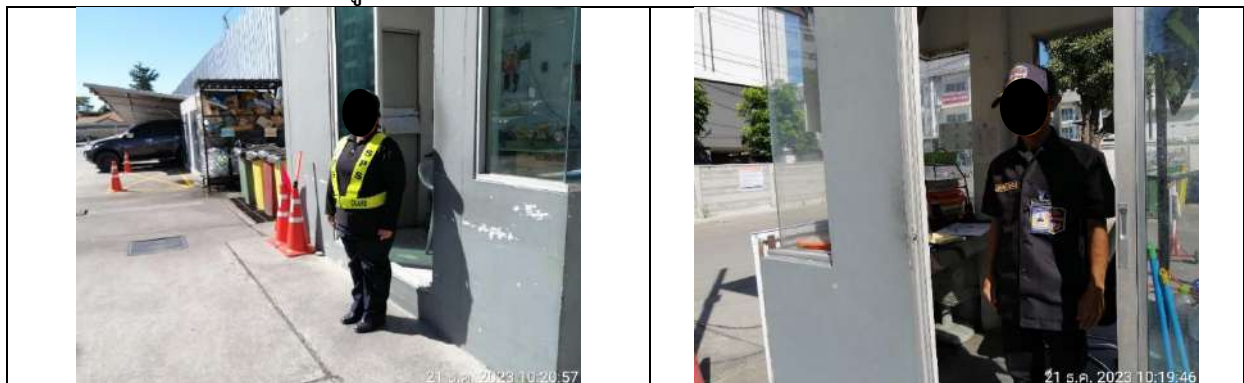
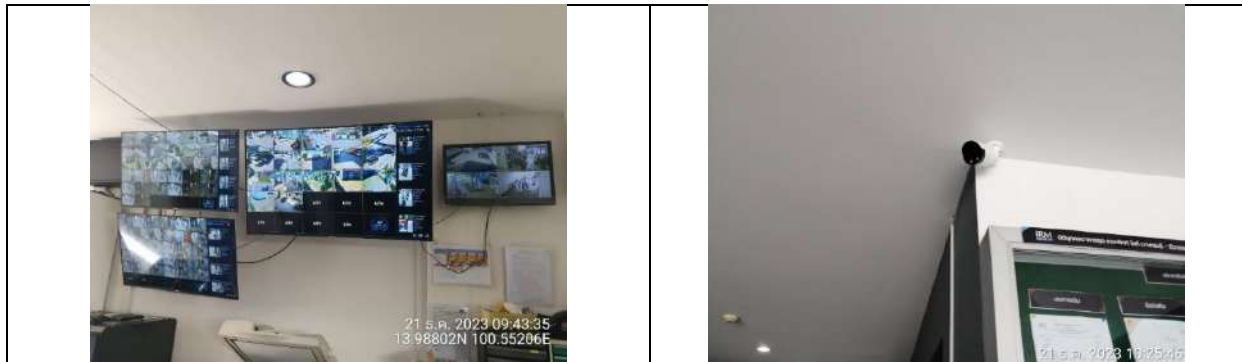
รูปที่ 2-13 การรักษาความปลอดภัยของโครงการ

การรักษาความปลอดภัยบริเวณทางเข้า-ออกและพื้นที่โดยรอบโครงการ

ระบบ CCTV ของโครงการ

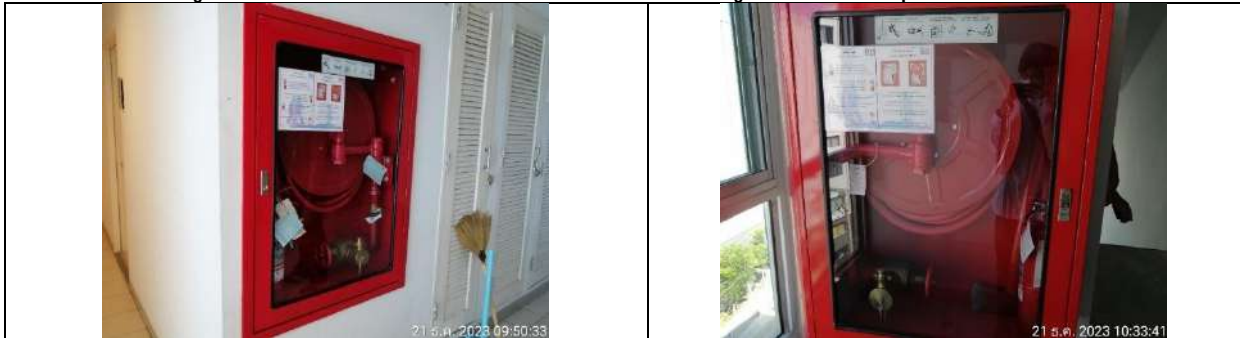
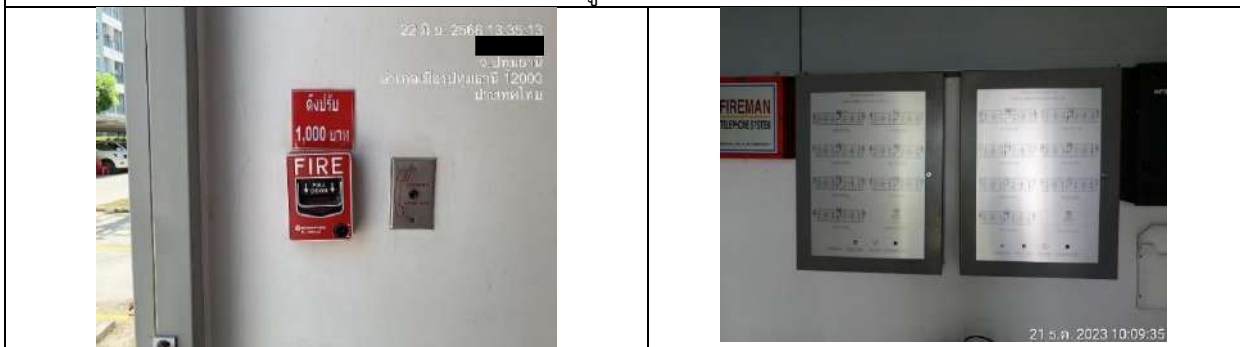
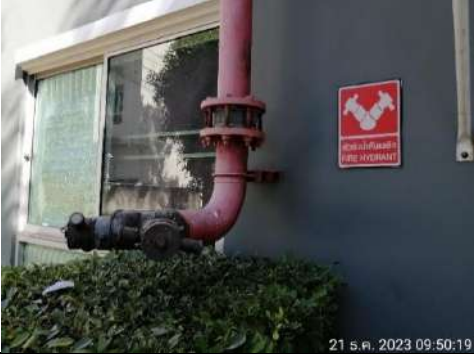
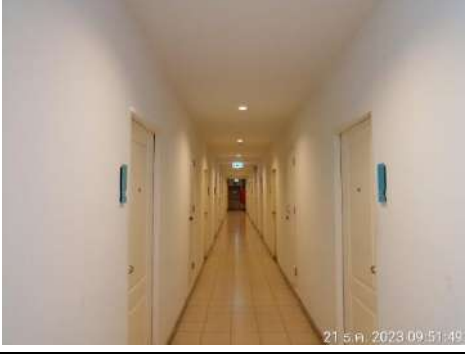
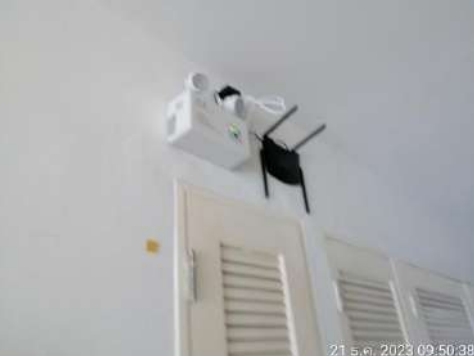
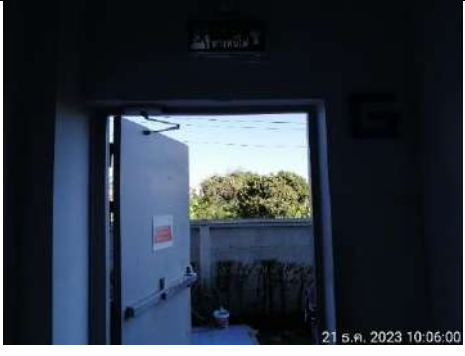
รูปที่ 2-15 การป้องกันอัคคีภัย

ระบบท่อเย็นและตู้เก็บสายฉีดน้ำดับเพลิง

ชุดกดแจ้งเหตุแบบใช้มือและโทรศัพท์แจ้งเหตุเพลิงไหม้

แผงควบคุมระบบสัญญาณแจ้งเหตุเพลิงไหม้

<p>หัวรับน้ำดับเพลิง</p>	<p>ทางเดินหนีไฟ</p>

<p>ระบบไฟฉุกเฉิน</p>	<p>ประตูหนีไฟชั้น 1</p>

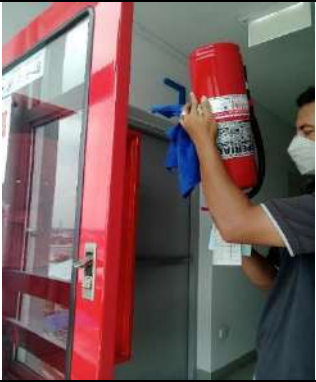
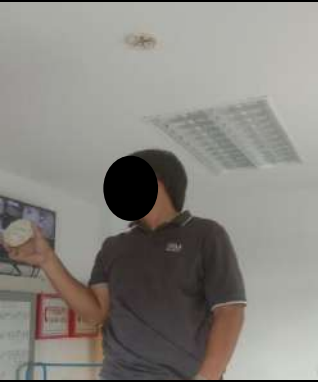
รูปที่ 2-15 การป้องกันอัคคีภัย (ต่อ)

<p>การตรวจสอบอุปกรณ์ระบบอัคคีภัย</p>
