บทที่ 3

ผลการปฏิบัติตามมาตรการติดตามตรวจสอบผลกระทบสิ่งแวดล้อม

ตารางที่ 3-1 มาตรการติดตามตรวจสอบผลกระทบสิ่งแวดล้อม โครงการ เดอะมูฟ บางแค อาคารเอ (ระยะดำเนินการ)

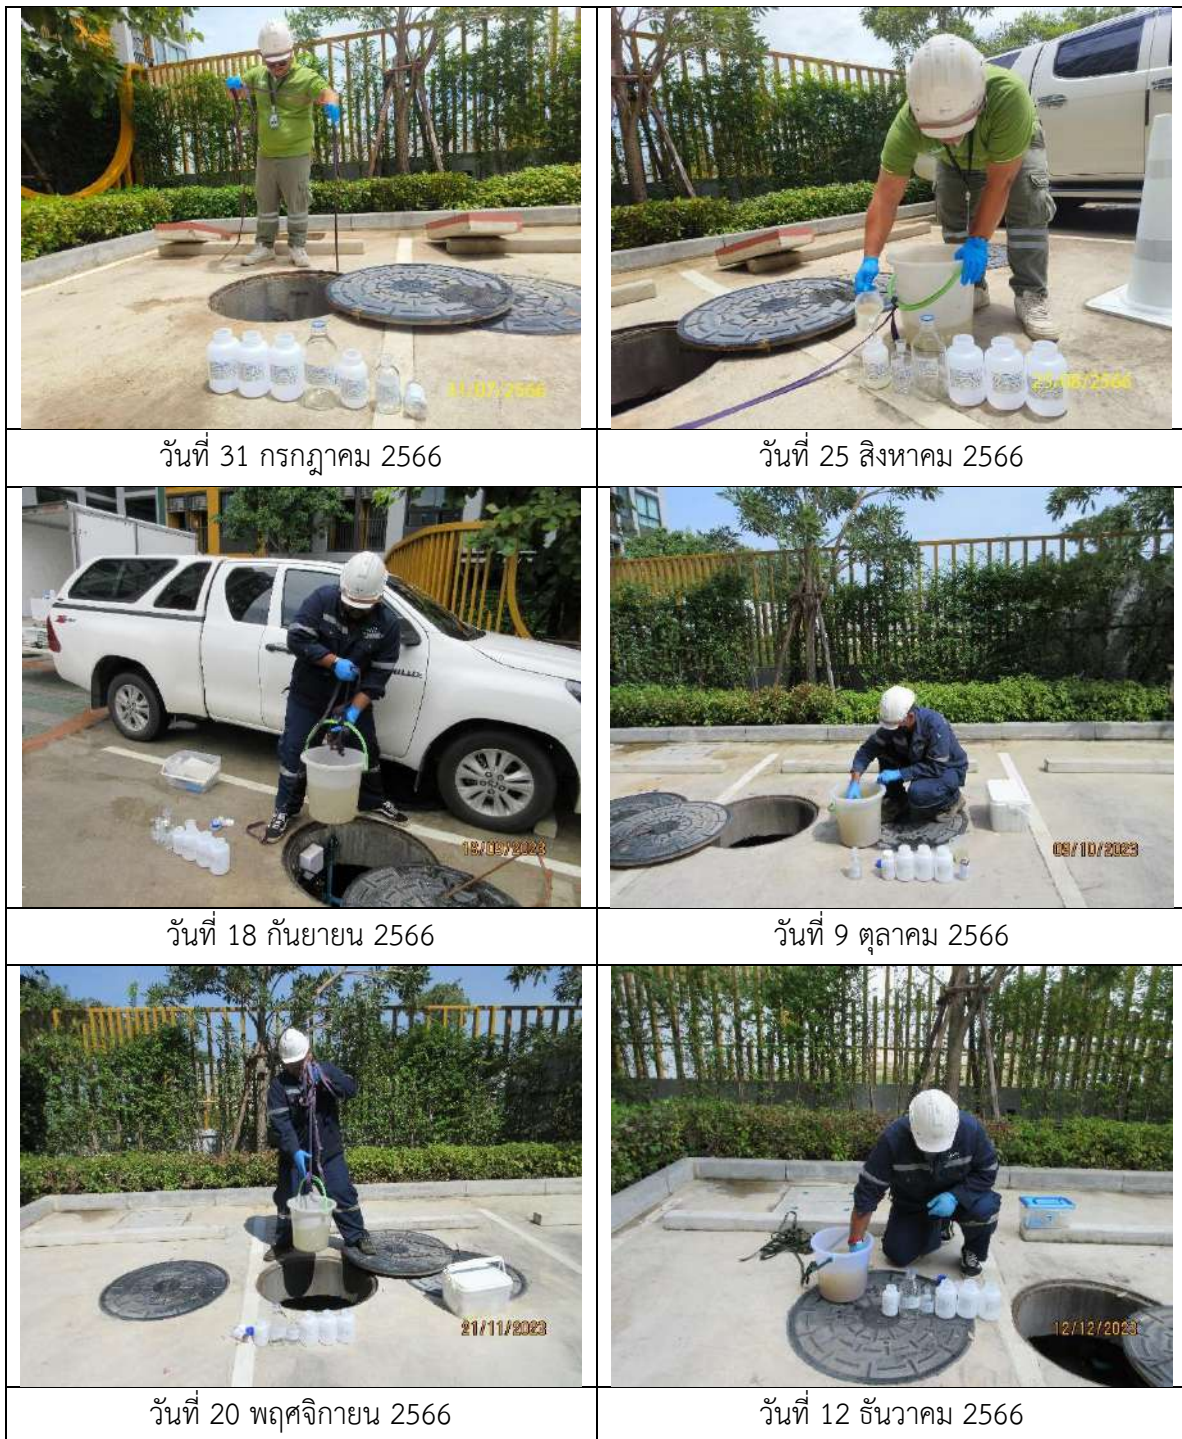
รูปที่ 3.7.1-1 ภาพถ่ายการเก็บตัวอย่างบริเวณบ่อกักน้ำเสียรวมก่อนเข้าสู่ระบบบำบัดน้ำเสีย
ระหว่างเดือนกรกฎาคม-ธันวาคม 2566 (ระยะดำเนินการ)

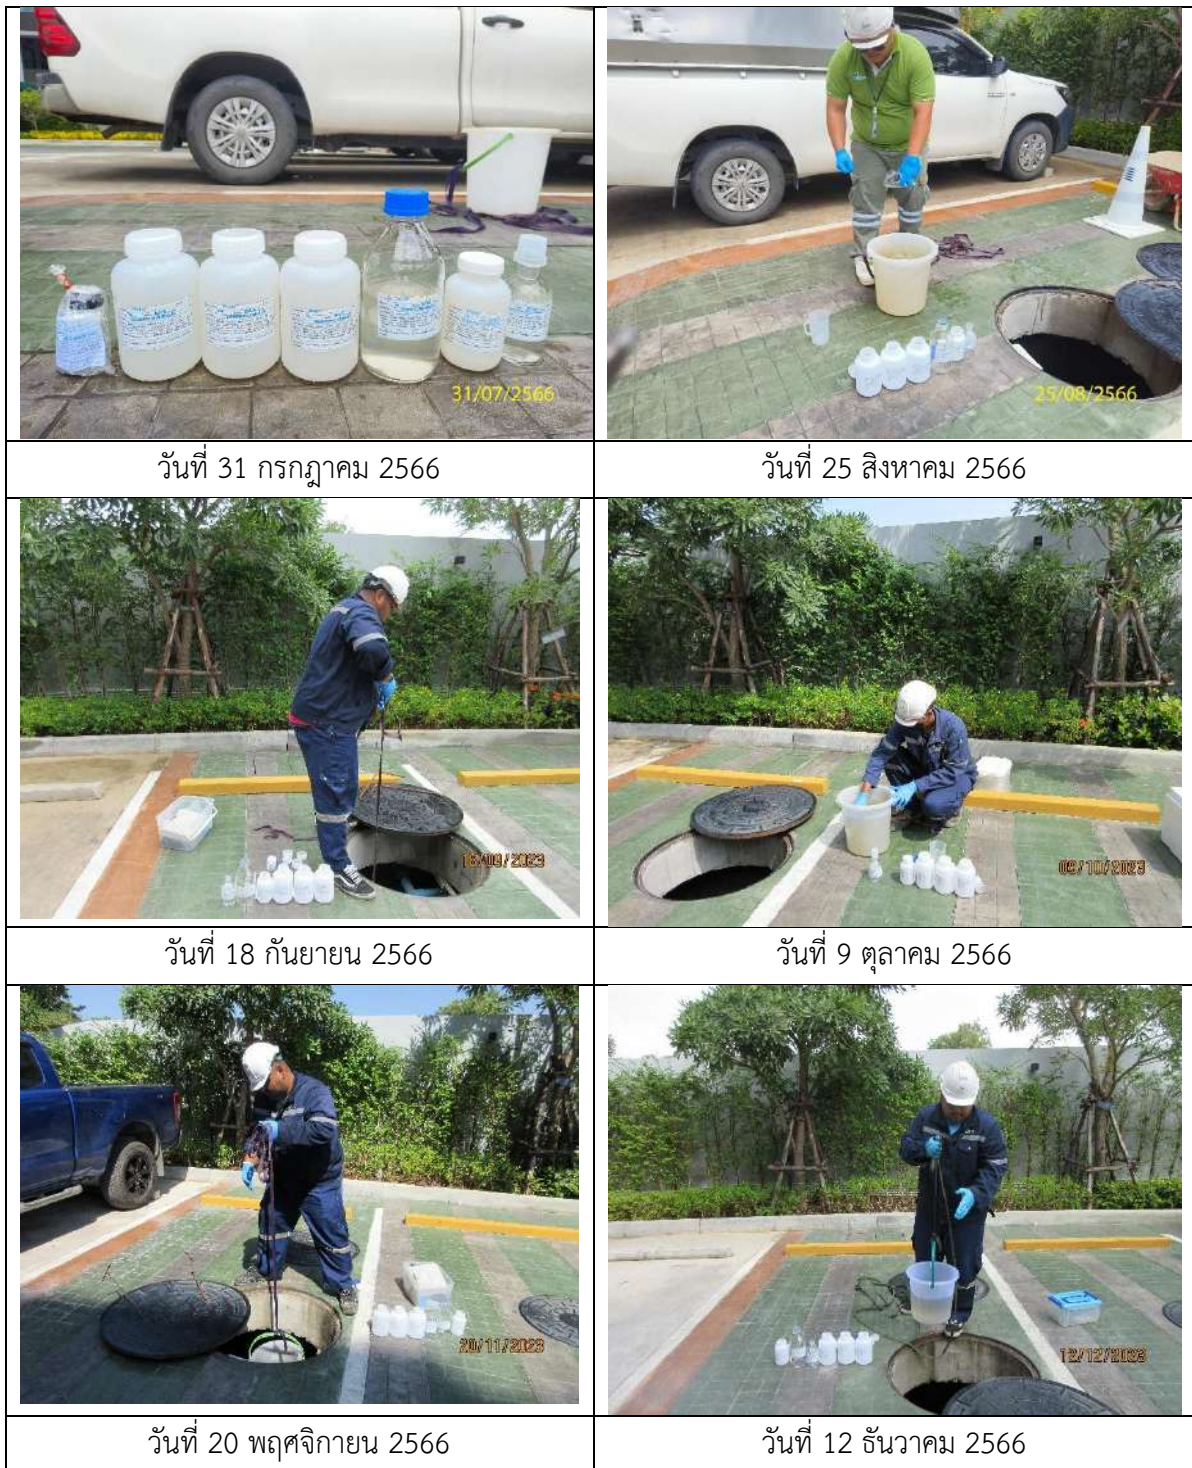
รูปที่ 3.7.1-2 ภาพถ่ายการเก็บตัวอย่างบริเวณบ่อกักน้ำเสียรวมหลังเข้าสู่ระบบบำบัดน้ำเสีย
ระหว่างเดือนกรกฎาคม-ธันวาคม 2566 (ระยะดำเนินการ)
