รายงานผลการปฏิบัติตามมาตรการป้องกันและแก้ไขผลกระทบสิ่งแวดล้อม  
และมาตรการติดตามตรวจสอบคุณภาพสิ่งแวดล้อม

ภูเก็ต วิลล่า ป่าตอง บีช (ระยะดำเนินการ)

เจ้าของ : นิติบุคคลอาคารชุดภูเก็ต วิลล่า ป่าตอง บีช  
ประจำเดือน มกราคม – มิถุนายน พ.ศ.2566

บริษัท เซาท์เทิร์น แล็บ แอนด์ เอ็นจิเนียริง จำกัด

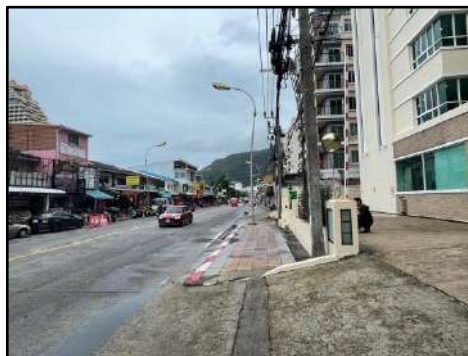
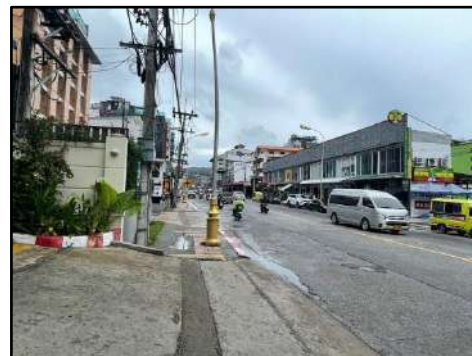
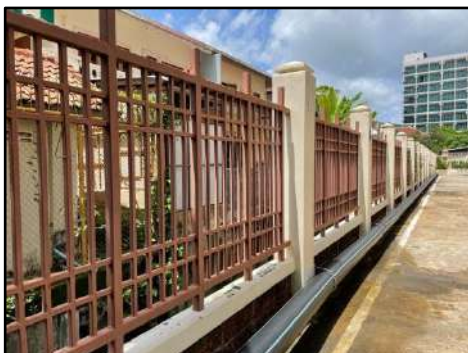
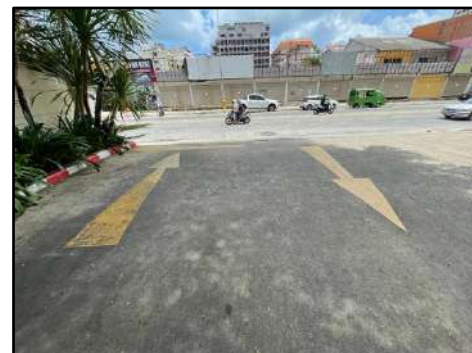
รูปที่ 1-1 อาณาเขตพื้นที่โครงการ

ภูเก็ต วิลล่า ป่าตอง บีช ตั้งอยู่ที่ 192 ถนนผังเมืองสาย ก. ตำบลป่าตอง อำเภอกะทู้ จังหวัดภูเก็ต 83150 อยู่ในพื้นที่เทศบาลตำบลป่าตอง มีอาณาเขตติดต่อ และสภาพทั่วไปของพื้นที่บริเวณโดยรอบโครงการ มีอาณาเขตดังนี้

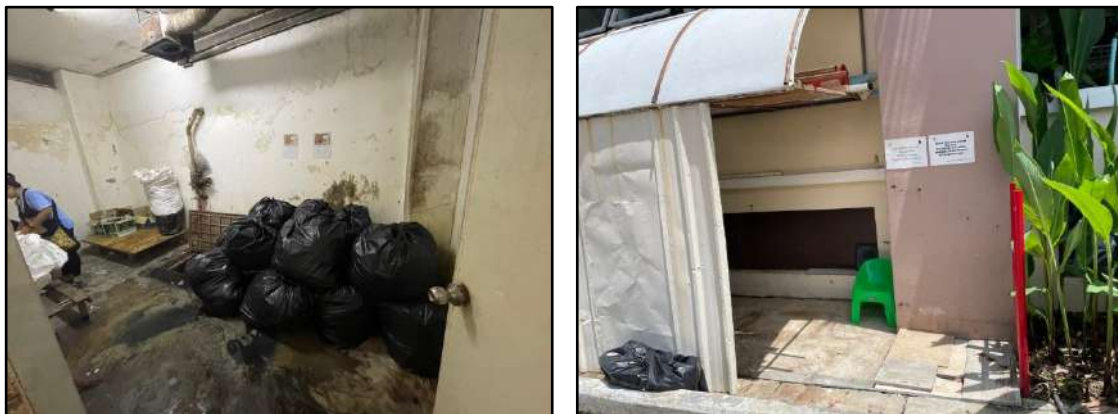
รูปที่ 1-3 ห้องพัสดุ

จุดที่พักขยะรวมของโครงการจะตั้งอยู่ทางด้านหลังพื้นที่โครงการ ซึ่งอยู่ในตำแหน่งที่สามารถขนย้ายได้สะดวก ซึ่งประกอบด้วยห้องพักขยะเปียกและห้องพักขยะแห้ง 1 ห้อง รวมปริมาตรกักเก็บ 22.05 ลบ.ม รองรับขยะได้ประมาณ 5 เท่า โดยถังขยะที่โครงการเลือกใช้เป็นถังขยะที่ผลิตด้วยวัตถุดิบที่มีคุณภาพ ได้มาตรฐาน มีความแข็งแรงทนทาน ไม่เปราะบาง แตกง่าย ทนต่อแสงแดด และมีฝาปิดมิดชิด โครงการว่าจ้างให้บริษัทเอกชนที่มีใบอนุญาตจากหน่วยงานราชการให้เข้ามาเก็บขนวันเว้นวัน สำหรับน้ำชะขยะที่อาจเกิดขึ้นในบริเวณจุดที่พักขยะรวม ถูกรวบรวมเข้าสู่ระบบบำบัดน้ำเสียด้วย นอกจากนี้ทางโครงการยังมีจุดสำหรับรวบรวมขยะอันตรายไว้บริเวณหลังโครงการอีกด้วย

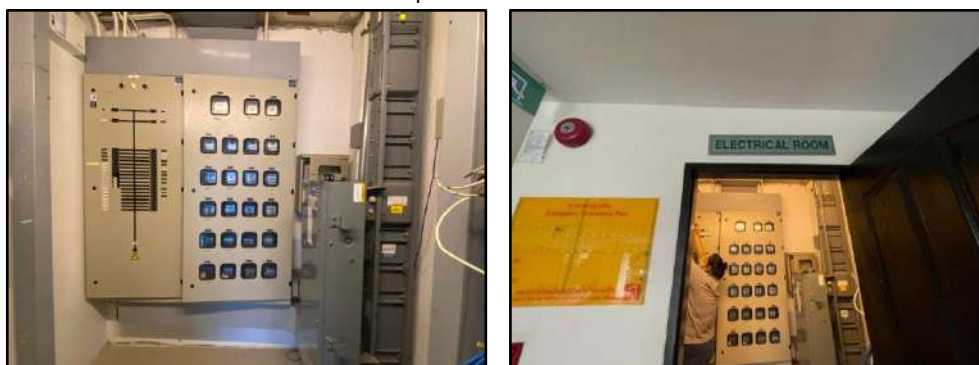
รูปที่ 1.5.5-4 ระบบไฟฟ้า

โครงการรับบริการด้านไฟฟ้าจากการไฟฟ้าส่วนภูมิภาค ด้วยระบบไฟฟ้าแรงสูง โดยทางโครงการจะติดตั้งหม้อแปลงไฟฟ้า เพื่อลดแรงดันต่ำเข้าสู่แผงจ่ายไฟฟ้าหลัก ก่อนจ่ายไฟฟ้าไปยังแต่ละส่วนของอาคาร โดยโครงการได้เลือกใช้อุปกรณ์ไฟฟ้าต่างๆที่เป็นชนิดประหยัดพลังงาน

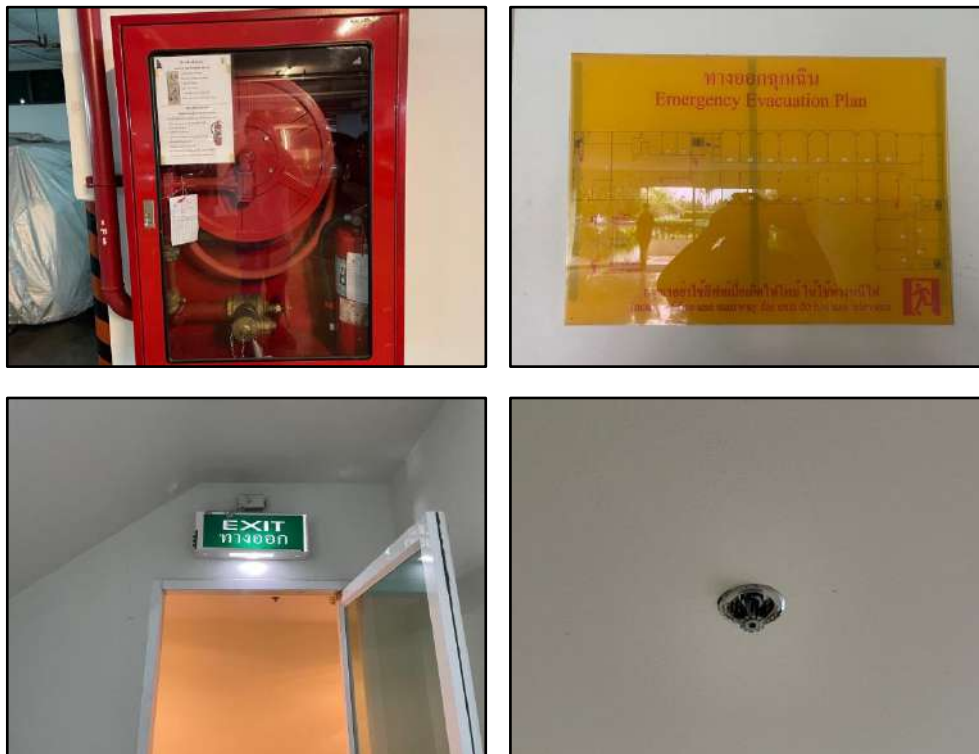
รูปที่ 1-5 ระบบป้องกันอัคคีภัย

โครงการติดตั้งชุดตู้ดับเพลิงที่ประกอบด้วยถังดับเพลิงแบบมือถือชนิดผงเคมีแห้งขนาด 4 กิโลกรัม และสัญญาณเตือนเหตุเพลิงไหม้ การติดตั้งถังดับเพลิงโครงการจะติดตั้งให้ส่วนบนสุดของถังดับเพลิงอยู่สูงจากพื้น 1.5 เมตร ในที่สามารถมองเห็นได้อย่างชัดเจนและนำไปใช้งานได้สะดวก รวมทั้งอยู่ในสภาพพร้อมใช้งานได้อยู่ตลอดเวลา

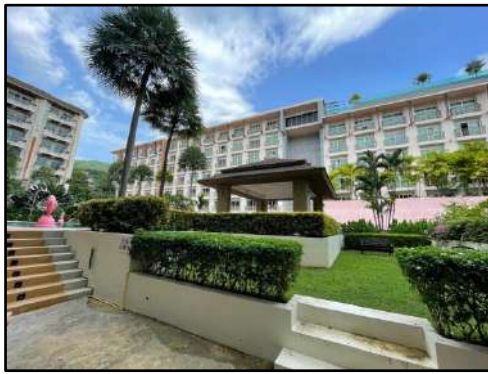
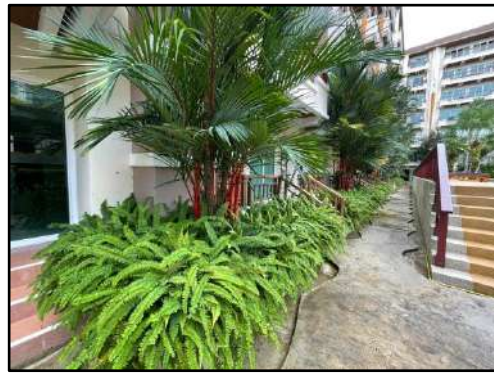
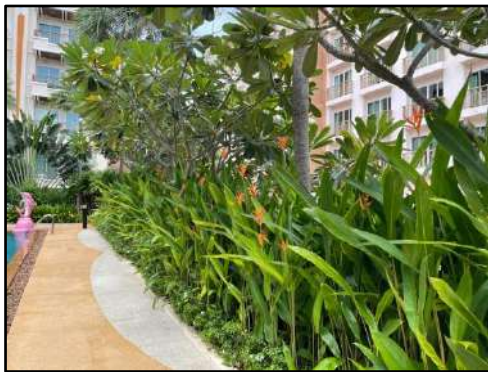
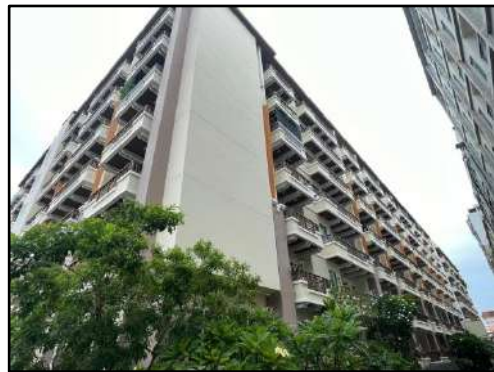
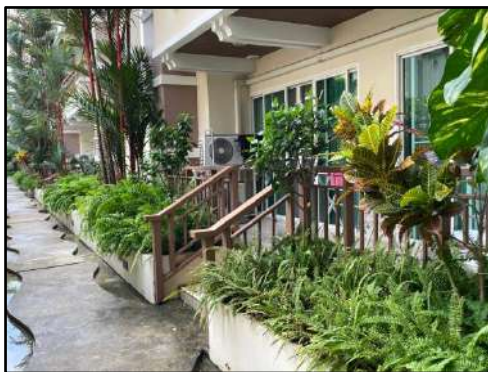
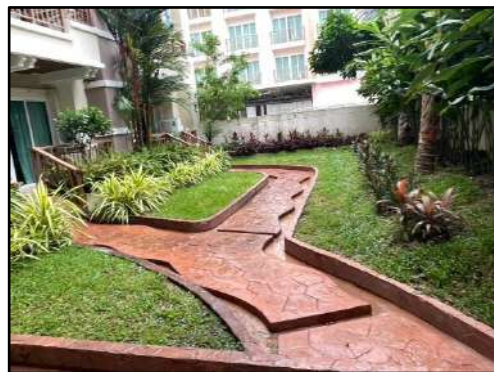
รูปที่ 1-7 พื้นที่สีเขียวภายในโครงการ

โครงการได้จัดให้มีพื้นที่สีเขียวคิดเป็นพื้นที่ทั้งหมด 1,346.82 ตารางเมตร คิดเป็นพื้นที่สีเขียวต่อผู้พักอาศัยในพื้นที่โครงการ 1 ตารางเมตร ต่อ 1 คน

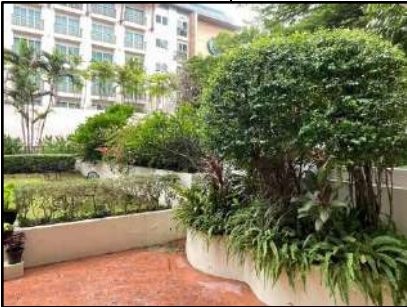
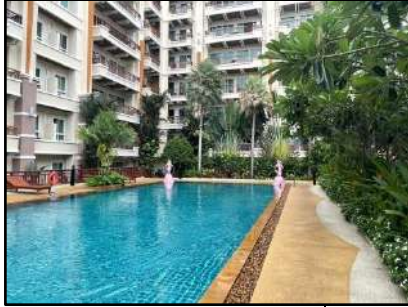
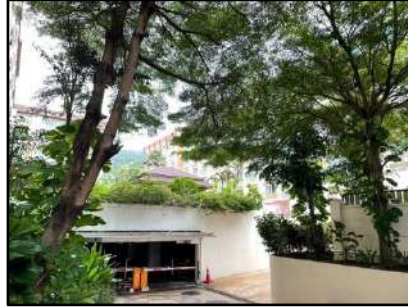
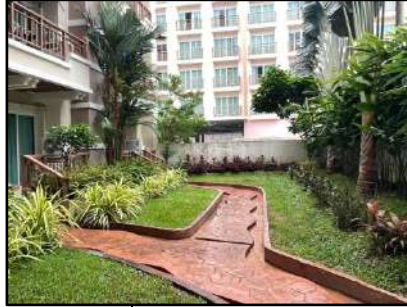
| องค์ประกอบสิ่งแวดล้อม/ผลกระทบต่อสิ่งแวดล้อม | มาตรการป้องกันและแก้ไขผลกระทบต่อสิ่งแวดล้อม | การปฏิบัติตามมาตรการ | ปัญหาและอุปสรรค |
|---|---|---|---|
| | - ดูแลรักษากำแพงกันดิน รื้อรอบโครงการ ให้มีความคงทนแข็งแรงโดยเฉพาะด้านที่ติดกับคลองสาธารณะบางพรุเรียน (ตอนล่าง) | - ปฏิบัติตามมาตรการ โดยมีคนสวนและเจ้าหน้าที่นิติบุคคลคอยดูแลรั้วบริเวณโดยรอบโครงการอยู่เสมอ | - ไม่มีปัญหาและอุปสรรค |

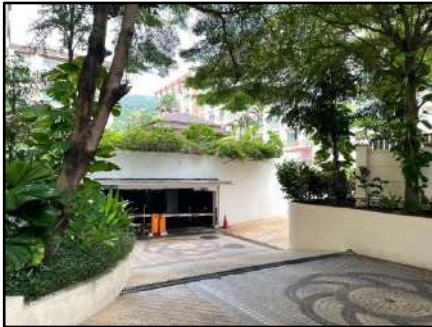
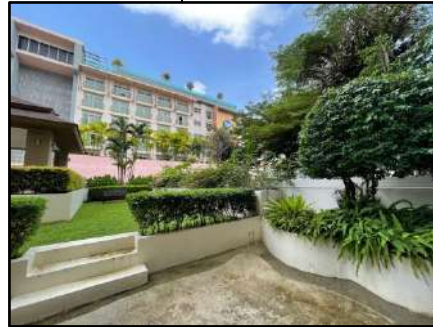
| องค์ประกอบสิ่งแวดล้อม/ผลกระทบต่อสิ่งแวดล้อม | มาตรการป้องกันและแก้ไขผลกระทบต่อสิ่งแวดล้อม | การปฏิบัติตามมาตรการ | ปัญหาและอุปสรรค |
|---|---|---|---|
| | | <ul style="list-style-type: none"> <li>- ปฏิบัติตามมาตรการ โดยทางโครงการได้ปลูกต้นไม้คลุมดินในบริเวณที่เป็นที่โล่งของโครงการ ตามรูป</li> </ul> | <ul style="list-style-type: none"> <li>- ไม่มีปัญหาและอุปสรรค</li> </ul> |

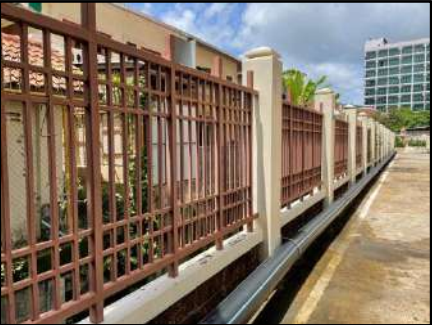
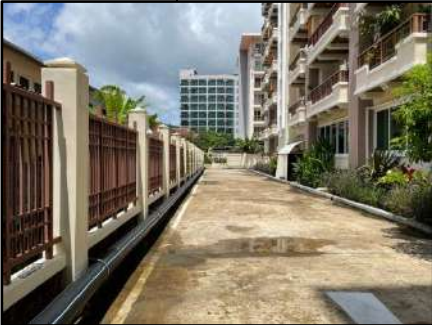
| องค์ประกอบสิ่งแวดล้อม/ผลกระทบต่อสิ่งแวดล้อม | มาตรการป้องกันและแก้ไขผลกระทบต่อสิ่งแวดล้อม | การปฏิบัติตามมาตรการ | ปัญหาและอุปสรรค |
|---|---|---|---|
| | | <ul style="list-style-type: none"> <li>ปฏิบัติตามมาตรการ โดยมีเจ้าหน้าที่ของโครงการตรวจสอบสภาพทั่วไปกำแพงอยู่เสมอ</li> </ul> | <ul style="list-style-type: none"> <li>ไม่มีปัญหาและอุปสรรค</li> </ul> |

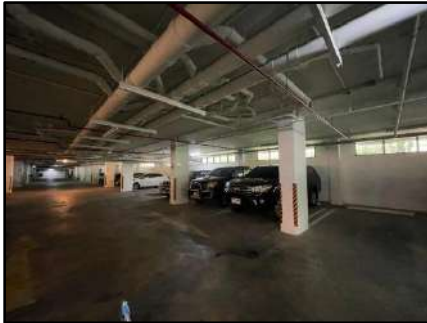
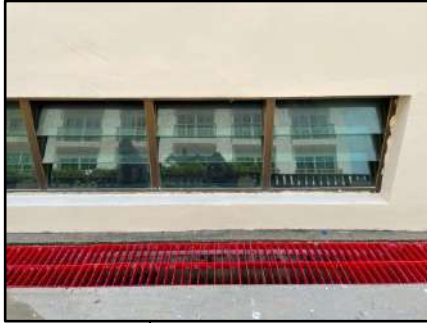
| องค์ประกอบสิ่งแวดล้อม/ผลกระทบต่อสิ่งแวดล้อม | มาตรการป้องกันและแก้ไขผลกระทบต่อสิ่งแวดล้อม | การปฏิบัติตามมาตรการ | ปัญหาและอุปสรรค |
|---|---|---|---|
| | <ul style="list-style-type: none"> <li>จัดให้มีพัดลมระบายอากาศบริเวณที่จอดรถใต้อาคาร ที่มีอัตราการระบายอากาศไม่น้อยกว่า 4 เท่าของปริมาตรของที่จอดใน 1 ชั่วโมง</li> </ul> | <ul style="list-style-type: none"> <li>ปฏิบัติตามมาตรการ มีช่องระบายอากาศบริเวณที่จอดรถใต้อาคาร</li> </ul> | <ul style="list-style-type: none"> <li>ไม่มีปัญหาและอุปสรรค</li> </ul> |

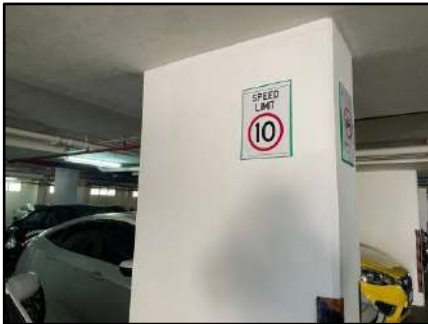
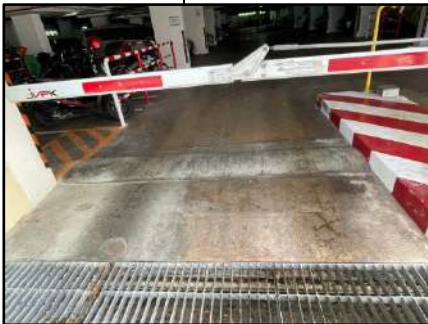
| องค์ประกอบสิ่งแวดล้อม/ผลกระทบต่อสิ่งแวดล้อม | มาตรการป้องกันและแก้ไขผลกระทบต่อสิ่งแวดล้อม | การปฏิบัติตามมาตรการ | ปัญหาและอุปสรรค |
|---|---|---|---|
| ระยะ (Intermittent Noise) ไม่เกิดเสียงดังต่อเนื่อง ถึงอย่างไรโครงการได้กำหนดให้มีมาตรการที่ช่วยลดผลกระทบด้านเสียงที่จะเกิดขึ้นโดยจัดให้มีหลังเต่าบริเวณทางเข้าออกโครงการเพื่อชะลอความเร็วของรถ ตลอดจนป้ายเตือนให้ขับรถไม่เกิน 30 กิโลเมตรต่อชั่วโมงเพื่อลดเสียงจากรถยนต์ อีกทั้งจัดต้นไม้ในโครงการเพื่อช่วยในการดูดซับเสียงดังที่เกิดขึ้นให้ได้มากที่สุดโดยเฉพาะทางทิศตะวันตกและทิศใต้ ซึ่งจะทำให้ผลกระทบด้านเสียงและความสั่นสะเทือนจากโครงการที่จะมีผลกระทบต่อชุมชนอยู่ในระดับที่ยอมรับได้ | ป้ายเตือนให้ขับรถไม่เกิน 30 กิโลเมตร/ชั่วโมง เพื่อลดเสียงจากรถยนต์<br><br>- ไม่จัดให้มีกิจกรรมที่ก่อให้เกิดเสียงรบกวนชุมชนหรือพื้นที่รอบข้างทั้งในช่วงกลางวันและกลางคืนที่อาจส่งเสียงดังรบกวนเวลาพักผ่อนของชุมชนได้ | ป้ายเตือนให้ขับรถไม่เกิน 10 กิโลเมตร/ชั่วโมง<br> <br><br>- ปฏิบัติตามมาตรการ นิติบุคคลของโครงการดูแลไม่ให้เกิดเสียงดังรบกวนพื้นที่โดยรอบโครงการ | <br><br><br><br>- ไม่มีปัญหาและอุปสรรค |

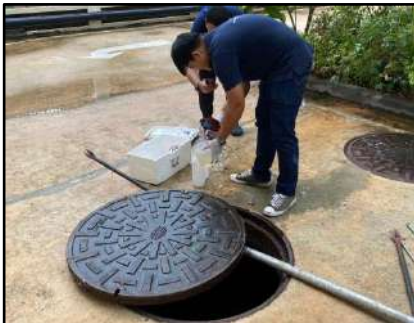
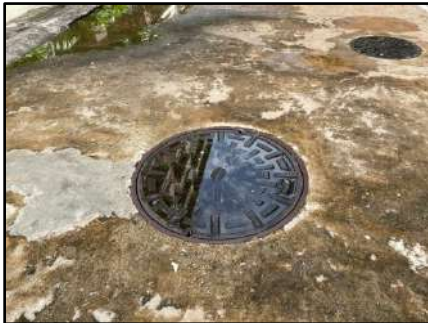
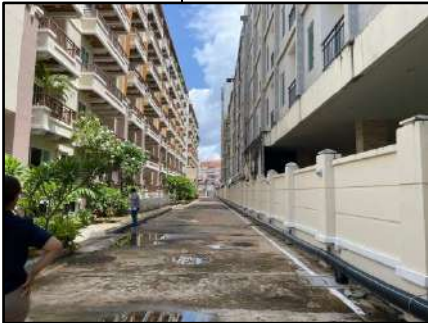
| องค์ประกอบสิ่งแวดล้อม/ผลกระทบต่อสิ่งแวดล้อม | มาตรการป้องกันและแก้ไขผลกระทบต่อสิ่งแวดล้อม | การปฏิบัติตามมาตรการ | ปัญหาและอุปสรรค |
|---|---|---|---|
| <p>ประมาณ 11.81 มิลลิกรัมต่อลิตร จากนั้นทำการระบายน้ำทิ้งของโครงการลงสู่คลองสาธารณะคลองบางพรุเรียน(ตอนล่าง) ด้านทิศตะวันตกของโครงการต่อไป พร้อมทั้งมีการสูบกากตะกอนตามระยะที่กำหนดไว้ ซึ่งโครงการจะปฏิบัติตามข้อกำหนดของเทศบาลเมืองป่าตองทุกประการ ตลอดจนมีมาตรการในการดูแลรักษาระบบบำบัดน้ำเสียตลอดการเปิดดำเนินโครงการ ทำให้ผลกระทบจากน้ำเสียที่เกิดขึ้นต่อชุมชนอยู่ระดับต่ำ</p> | <p>ก่อนทำการระบายลงสู่คลองระบายสาธารณะคลองบางพรุเรียน(ตอนล่าง) ด้านทิศตะวันตกของโครงการต่อไป</p> <ul style="list-style-type: none"> <li>- จัดให้มีบ่อดักไขมันเพื่อดักไขมันจากห้องครัว ก่อนระบายเข้าสู่ถังปรับสภาพเพื่อปรับอัตราการไหลของน้ำให้คงที่ก่อนเข้าสู่บ่อบำบัดอากาศ</li> <li>- จัดให้มีการตรวจคุณภาพน้ำทิ้ง โดยตรวจวัดในรูปของค่า BOD, SS, pH, TKN, Sulfide, Fecal Coliform และ Oil&amp;Grease เพื่อตรวจสอบประสิทธิภาพของระบบบำบัดน้ำเสีย</li> </ul> | <p>เป็นไปตามเกณฑ์มาตรฐานควบคุมการระบายน้ำทิ้งจากอาคารประเภท ข (อาคารชุดที่มีจำนวนห้องสำหรับใช้เป็นที่พักอาศัย รวมกันทุกชั้นของอาคารหรือกลุ่มของอาคารตั้งแต่ 100 ห้องนอน แต่ไม่ถึง 500 ห้องนอน) โดยกำลังเร่งหาสาเหตุและวิธีแก้ไขต่อไป</p> <ul style="list-style-type: none"> <li>- ปฏิบัติตามมาตรการ โดยมีบ่อดักไขมันจากห้องครัว ก่อนระบายน้ำเข้าสู่ระบบบำบัดน้ำเสียรวม</li> <li>- ปฏิบัติตามมาตรการ โครงการว่าจ้างให้บริษัท เซาธเทิร์น แล็บ แอนด์ เอ็นจิเนียริง จำกัด เข้ามาดำเนินการเก็บตัวอย่างน้ำเสียทุกเดือน ตามเอกสารในภาคผนวก ค</li> </ul> | <ul style="list-style-type: none"> <li>- ไม่มีปัญหาและอุปสรรค</li> <li>- ไม่มีปัญหาและอุปสรรค</li> </ul> |

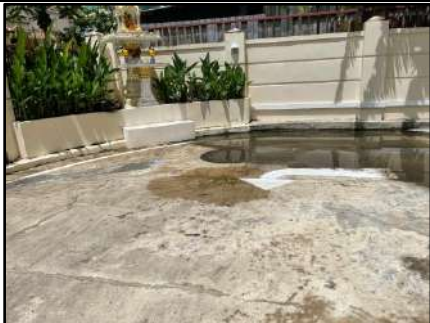
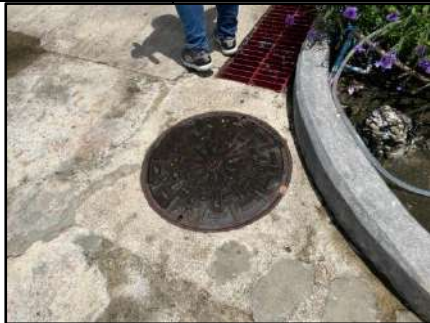
| องค์ประกอบสิ่งแวดล้อม/ผลกระทบต่อสิ่งแวดล้อม | มาตรการป้องกันและแก้ไขผลกระทบต่อสิ่งแวดล้อม | การปฏิบัติตามมาตรการ | ปัญหาและอุปสรรค |
|---|---|---|---|
| <p>ปริมาณกับเก็บ 210 ลบ.ม. เพื่อกักเก็บปริมาณน้ำฝนส่วนเกินหลังจากทำการเปลี่ยนแปลงสภาพพื้นที่โครงการแล้วและไม่ทำให้อัตราการระบายน้ำหลังพัฒนาโครงการมากกว่าช่วงก่อนพัฒนาโครงการ อีกทั้งคลองระบายน้ำสาธารณะคลองบางพรุเรียน (ตอนล่าง) ด้านทิศตะวันออกของโครงการสามารถรองรับปริมาณน้ำฝนที่ระบายออกจากโครงการได้ผลกระทบที่เกิดขึ้นในระดับต่ำ</p> | <p>- ในช่วงฤดูฝน จะระบายน้ำฝนทั้งหมดเข้าสู่บ่อหนองน้ำทั้งหมดโดยจะมีน้ำฝนส่วนเกินที่บ่อหนองน้ำจะรองรับได้ถูกทำการสูบออกทันทีที่เกินระดับกักเก็บของบ่อหนองน้ำทั้งที่ระบายออกจากโครงการร่วมด้วย ซึ่งไม่เกิ้อัตราการระบายน้ำก่อนพัฒนาโครงการส่วนหลังฝนหยุดตกจะทำการสูบระบายน้ำออกจากบ่อหนองน้ำด้วยอัตราสูบสูงสุด 0.04 ลบ.ม/วินาที เพื่อรองรับน้ำฝนที่ตกลงมาใหม่ซึ่งไม่เกิ้อัตราการระบายน้ำก่อนพัฒนาโครงการเช่นเดียวกัน</p> | <div data-bbox="1128 363 1556 687" data-label="Image"> </div> <div data-bbox="1585 363 2013 687" data-label="Image"> </div> <p>- ปฏิบัติตามมาตรการ โดยในช่วงฤดูฝน จะระบายน้ำฝนทั้งหมดเข้าสู่บ่อหนองน้ำ โดยจะมีน้ำฝนส่วนเกินที่บ่อหนองน้ำจะรองรับได้ถูกทำการสูบออกทันทีที่เกินระดับกักเก็บ</p> | <p>- ไม่มีปัญหาและอุปสรรค</p> |

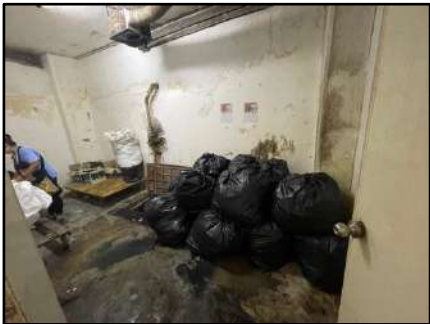
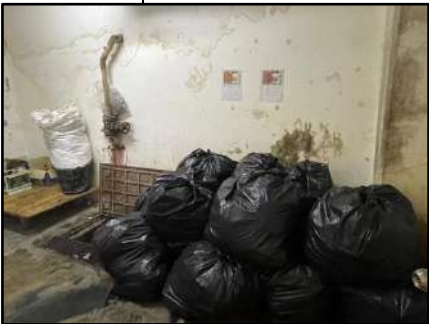
| องค์ประกอบสิ่งแวดล้อม/ผลกระทบต่อสิ่งแวดล้อม | มาตรการป้องกันและแก้ไขผลกระทบต่อสิ่งแวดล้อม | การปฏิบัติตามมาตรการ | ปัญหาและอุปสรรค |
|---|---|---|---|
| | <ul style="list-style-type: none"> <li>- นอกจากนี้ตามบริเวณโถงทางเดินหน้าลิฟต์ทำการวางถังรองรับมูลฝอยแอสตันเลส ขนาด 10 ลิตร เพื่อรองรับมูลฝอยทั่วไปและภายในห้องน้ำรวมย่อยจัดวางถังรองรับมูลฝอยเบิกขนาด 5 ลิตรไว้ประจำแต่ละห้องน้ำย่อย</li> <li>- จัดให้มีที่รองรับมูลฝอยในอาคารตามชั้นต่างๆ เพื่อรองรับมูลฝอยจากแต่ละชั้นและแต่ละจุดของโครงการตามที่กำหนดไว้ในรายละเอียดโครงการเพื่อรวบรวมมูลฝอยแต่ละชั้น</li> <li>- จัดให้มีที่พักมูลฝอยรวม จำนวน 1 จุด ซึ่งเป็นออกเป็นห้องพักขยะเปียกและห้องพักขยะแห้งมีปริมาตรกักเก็บ 22.05 ลบ.ม/ห้อง ปริมาตรรวมทั้ง 2 ห้อง เท่ากับ 44.10 ลบ.ม ความที่ได้ออกแบบไว้บริเวณด้านทิศเหนือ เพื่อรองรับมูลฝอยจากภายในพื้นที่โครงการได้ประมาณ 9.91 เท่า</li> </ul> | <ul style="list-style-type: none"> <li>- ปฏิบัติตามมาตรการ จัดให้มีถังรองรับมูลฝอยแอสตันเลส ขนาด 10 ลิตร เพื่อรองรับมูลฝอยทั่วไปและภายในห้องน้ำรวมย่อยจัดวางถังรองรับมูลฝอยเบิกขนาด 5 ลิตรไว้ประจำแต่ละห้อง</li> <li>- ปฏิบัติตามมาตรการ จัดให้มีที่รองรับมูลฝอยในอาคารตามชั้นต่างๆ เพื่อรองรับมูลฝอยจากแต่ละชั้นและแต่ละจุดของโครงการ</li> <li>- ปฏิบัติตามมาตรการ จัดให้มีที่พักมูลฝอยรวม จำนวน 1 จุด อยู่บริเวณด้านหลังของโครงการ ปริมาตรกักเก็บ 22.05 ลบ.ม</li> </ul> <div data-bbox="1171 1067 1599 1391"> </div> <div data-bbox="1615 1067 2042 1391"> </div> | <ul style="list-style-type: none"> <li>- ไม่มีปัญหาและอุปสรรค</li> <li>- ไม่มีปัญหาและอุปสรรค</li> <li>- ไม่มีปัญหาและอุปสรรค</li> </ul> |

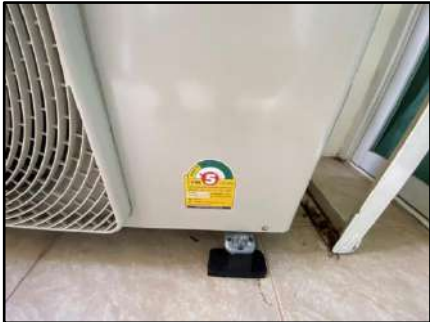
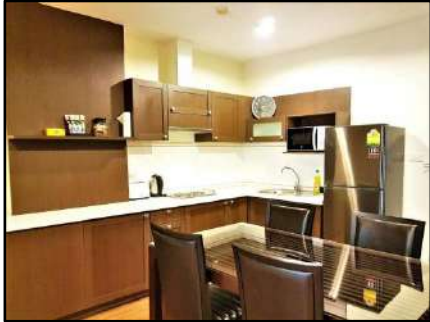
| องค์ประกอบสิ่งแวดล้อม/ผลกระทบต่อสิ่งแวดล้อม | มาตรการป้องกันและแก้ไขผลกระทบต่อสิ่งแวดล้อม | การปฏิบัติตามมาตรการ | ปัญหาและอุปสรรค |
|---|---|---|---|
| | <p>ไฟฟ้าสื่อสาร และอุปกรณ์ต่างๆให้เป็นไปด้วยความเรียบร้อยและถูกต้องตามหลักวิชาการ</p> <ul style="list-style-type: none"> <li>- การใช้ไฟฟ้าของระบบสาธารณูปโภคให้เลือกใช้ผลิตภัณฑ์ฟ้าชนิดประหยัดพลังงานและมีอายุการใช้งานยาวนาน</li> <li>- ตรวจสอบอุปกรณ์ไฟฟ้าต่าง ๆ สายไฟฟ้า และระบบควบคุมการทำงานของระบบไฟฟ้าให้อยู่ในสภาพดีอยู่เสมอ และพร้อมใช้งานอยู่ตลอดเวลา</li> <li>- รณรงค์ให้เจ้าหน้าที่ และผู้พักอาศัยในโครงการให้ช่วยกันใช้ไฟอย่างประหยัด</li> </ul> | <ul style="list-style-type: none"> <li>- ปฏิบัติตามมาตรการ โดยมีการเลือกใช้เครื่องใช้ไฟฟ้าชนิดประหยัดพลังงาน</li> </ul> <ul style="list-style-type: none"> <li>- ปฏิบัติตามมาตรการ โดยมีเจ้าหน้าที่แผนกวิศวกรรมเป็นผู้ดูแล</li> <li>- ปฏิบัติตามมาตรการ โดยมีป้ายรณรงค์ให้ช่วยประหยัดไฟฟ้า</li> </ul> | <ul style="list-style-type: none"> <li>- ไม่มีปัญหาและอุปสรรค</li> <li>- ไม่มีปัญหาและอุปสรรค</li> <li>- ไม่มีปัญหาและอุปสรรค</li> </ul> |

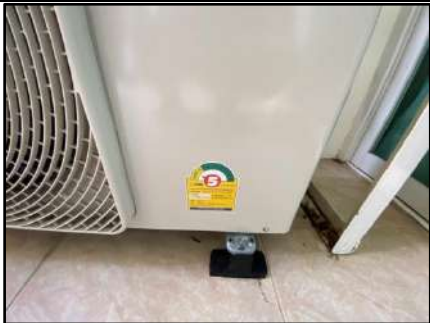
| องค์ประกอบสิ่งแวดล้อม/ผลกระทบต่อสิ่งแวดล้อม | มาตรการป้องกันและแก้ไขผลกระทบต่อสิ่งแวดล้อม | การปฏิบัติตามมาตรการ | ปัญหาและอุปสรรค |
|---|---|---|---|
| | <p>การถอดล้างทำความสะอาดแผ่นกรองกรองอากาศเป็นประจำเพื่อให้เครื่องปรับอากาศทำงานได้ดีขึ้นและปฏิบัติตามคู่มือการใช้ของระบบปรับอากาศที่จะทำให้ระบบปรับอากาศสามารถประหยัดพลังงานได้ดีขึ้น</p> <ul style="list-style-type: none"> <li>- บริเวณระเบียงอาคารทำการติดม่านบังแสงเพื่อลดแสงที่เข้าสู่ห้องและทำให้เกิดความร้อนในอาคารเพิ่มขึ้นมามากขึ้นซึ่งส่งผลให้เครื่องปรับอากาศทำงานเพิ่มมากขึ้นตามมา</li> <li>- ปลุกต้นไม้และดูแลต้นไม้รอบอาคารให้สามารถบดบังแสงแดดได้ซึ่งควรปลูกในตำแหน่งที่แสงแดดส่องมาก โดยเฉพาะในช่วงบ่ายเพื่อเป็นการลดความร้อนเข้าสู่อาคาร</li> <li>- กำหนดให้มีการปลูกต้นไม้กระถางหรือไม้เลื้อยบริเวณริมระเบียงอาคาร ตามทางเดินอาคารเพื่อลดความร้อนของอาคารโครงการ</li> </ul> | <ul style="list-style-type: none"> <li>- ปฏิบัติตามมาตรการ มีการติดม่านบริเวณระเบียงเพื่อบังแสงเข้าสู่ห้อง</li> <li>- ปฏิบัติตามมาตรการ มีการปลุกต้นไม้และมีคนสวนคอยดูแลรักษาต้นไม้อยู่เสมอ</li> <li>- ปฏิบัติตามมาตรการริมระเบียงอาคารได้ปลุกต้นไม้ไว้เพื่อป้องกันความร้อน</li> </ul> | <ul style="list-style-type: none"> <li>- ไม่มีปัญหาและอุปสรรค</li> <li>- ไม่มีปัญหาและอุปสรรค</li> <li>- ไม่มีปัญหาและอุปสรรค</li> </ul> |

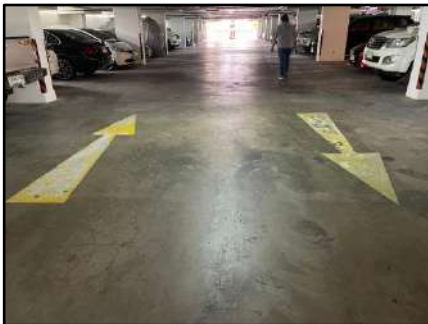
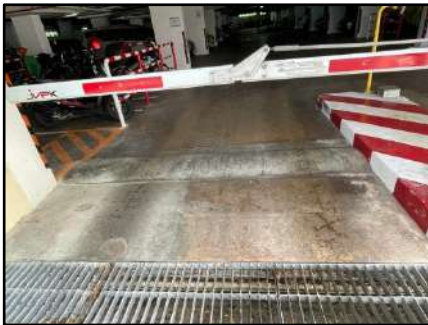
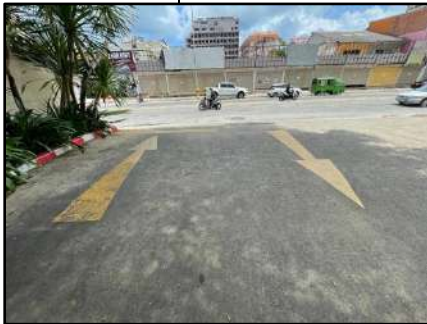
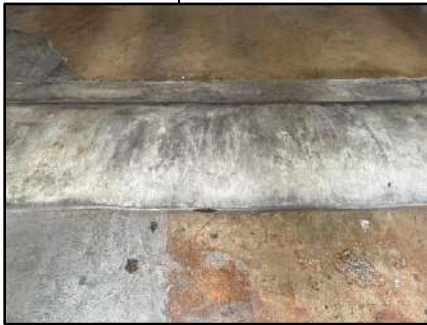
| องค์ประกอบสิ่งแวดล้อม/ผลกระทบต่อสิ่งแวดล้อม | มาตรการป้องกันและแก้ไขผลกระทบต่อสิ่งแวดล้อม | การปฏิบัติตามมาตรการ | ปัญหาและอุปสรรค |
|---|---|---|---|
| <p><b>3.6 การคมนาคม</b></p> <p>ผลกระทบจากการจราจรของโครงการที่เพิ่มขึ้นมากในช่วงเปิดดำเนินการจากจำนวนรถที่เพิ่มมากขึ้นซึ่งจากการประเมินผลกระทบบนถนนที่เกี่ยวข้องได้แก่ ถนนผังเมืองสายก.และถนนไสน้ายัน แล้วพบว่าทำให้ค่า V/C Ratio เพิ่มขึ้นเพียงเล็กน้อย ความสามารถในการรองรับของถนนทั้ง 2 สายยังอยู่ในระดับดีถึงดีมากเช่นเดิม ส่วนเรื่องความเพียงพอของที่จอดรถโดยคิดแบบแยกประเภทและแบบอาคารขนาดใหญ่แล้วพบว่าโครงการต้องจัดที่จอดรถไว้อย่างน้อย 72 คัน ซึ่งโครงการได้จัดที่จอดรถจำนวนรวม 96 คัน ซึ่งเพียงพอตามที่กฎหมายกำหนด พร้อมทั้งจัดระบบจราจรภายในโครงการไว้อย่างเป็นระบบร่วมด้วย โดยเฉพาะบริเวณทางเข้าออกโครงการ ดังนั้น ผลกระทบที่เกิดขึ้นจากโครงการจึงเกิดขึ้นในระดับต่ำ</p> | <p>บริเวณทางเดินส่วนกลางอาคาร</p> <ul style="list-style-type: none"> <li>- จัดให้มีระบบการจราจรที่มีความปลอดภัย โดยการติดตั้งสัญญาณจราจรบนทางเข้า-ออกโครงการ และบริเวณที่จอดรถภายในโครงการ</li> <li>- จัดให้มีกระดุกหรือหลังเต่าบริเวณจุดเข้า-ออกโครงการและบริเวณทางโค้ง เพื่อชะลอความเร็วของรถภายในโครงการและก่อนออกสู่ถนนภายนอกโครงการ ซึ่งช่วยไม่ให้เกิดเสียงดังจากการขับรดด้วยความเร็วร่วมด้วย</li> </ul> | <p>- ปฏิบัติตามมาตรการ ติดตั้งสัญญาณจราจรบนทางเข้า-ออกโครงการ</p> <p>- ปฏิบัติตามมาตรการ มีการติดตั้งกระดุกหรือหลังเต่าบริเวณจุดเข้า-ออกโครงการและบริเวณทางโค้ง เพื่อชะลอความเร็วของรถ</p> | <p>- ไม่มีปัญหาและอุปสรรค</p> <p>- ไม่มีปัญหาและอุปสรรค</p> |

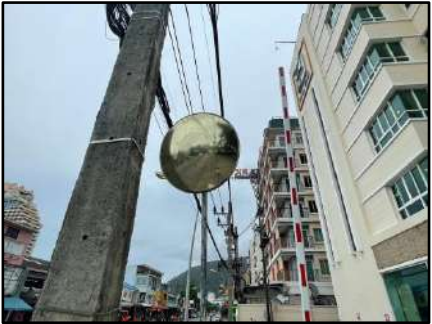
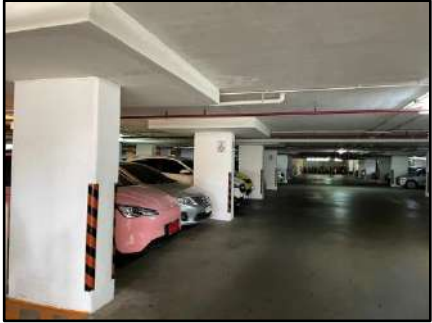
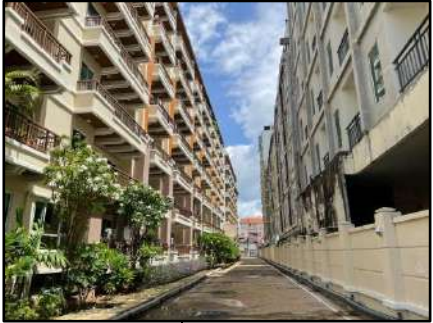
| องค์ประกอบสิ่งแวดล้อม/ผลกระทบต่อสิ่งแวดล้อม | มาตรการป้องกันและแก้ไขผลกระทบต่อสิ่งแวดล้อม | การปฏิบัติตามมาตรการ | ปัญหาและอุปสรรค |
|---|---|---|---|
| | <ul style="list-style-type: none"> <li>- ติดตั้งกระจกุนบริเวณทางโค้งภายในโครงการทุกจุดเพื่อให้เกิดความปลอดภัยในการจราจร</li> <li>- จัดให้มีระบบไฟฟ้าส่องสว่างบริเวณจุดเข้า-ออก และ ถนนภายในโครงการอย่างเพียงพอ เพื่อให้เกิดความปลอดภัยในการคมนาคมในช่วงกลางคืน</li> <li>- จัดให้มีเจ้าหน้าที่หรือยามรักษาความปลอดภัย คอยอำนวยความสะดวก และ</li> </ul> | <ul style="list-style-type: none"> <li>- ปฏิบัติตามมาตรการ ติดตั้งกระจกุนบริเวณทางโค้งภายในโครงการ<br/></li> <li>- ปฏิบัติตามมาตรการ โดยมีการติดตั้งไฟส่องสว่างไว้บริเวณลานจอดรถ และถนนรอบโครงการ<br/></li> <li>- ปฏิบัติตามมาตรการ มีเจ้าหน้าที่หรือยามรักษาความปลอดภัย ตลอด 24 ชั่วโมง</li> </ul> | <ul style="list-style-type: none"> <li>- ไม่มีปัญหาและอุปสรรค</li> <li>- ไม่มีปัญหาและอุปสรรค</li> <li>- ไม่มีปัญหาและอุปสรรค</li> </ul> |

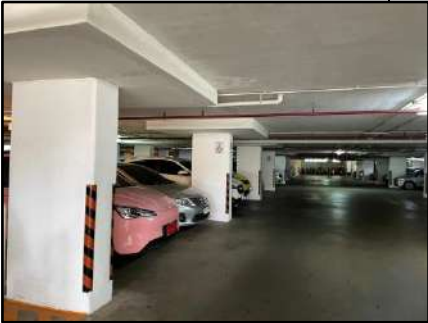
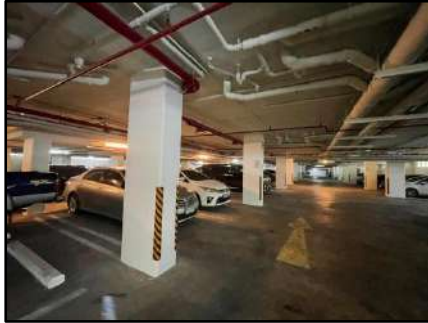
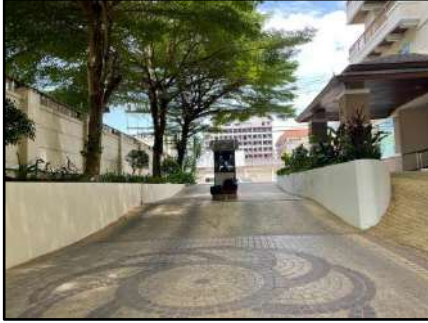
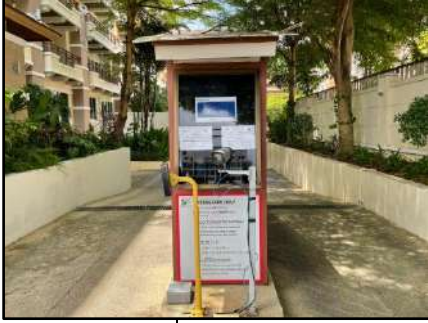
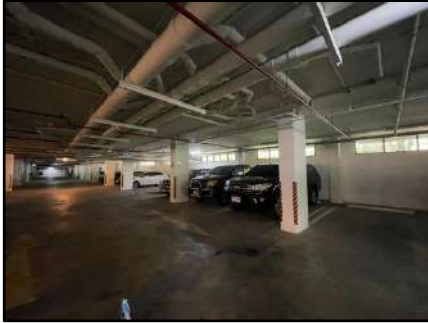
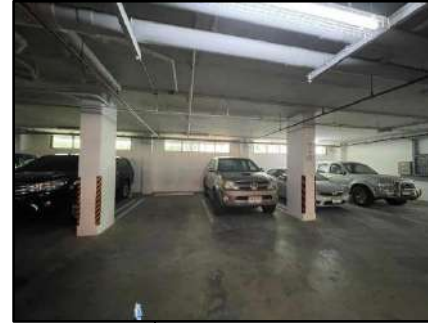
| องค์ประกอบสิ่งแวดล้อม/ผลกระทบต่อสิ่งแวดล้อม | มาตรการป้องกันและแก้ไขผลกระทบต่อสิ่งแวดล้อม | การปฏิบัติตามมาตรการ | ปัญหาและอุปสรรค |
|---|---|---|---|
| | <p>จัดระบบการจราจรบริเวณทางเข้า-ออกพื้นที่โครงการและบริเวณลานจอดรถจุดต่างๆ และคอยกำกับให้สัญญาณกับรถที่จะเข้าจอดและถอยออกจากที่จอดรถด้วยความระมัดระวัง</p> <p>- จัดให้มีที่จอดรถยนต์อย่างน้อย 96 คัน ภายในพื้นที่โครงการตามที่ได้ออกแบบไว้</p> | <p>- ไม่ปฏิบัติตามมาตรการ โครงการมีที่จอดรถยนต์ทั้งหมด 91 คัน โดยมีการเปลี่ยนที่จอดรถยนต์จำนวน 7 คันไปเป็นที่จอดรถจักรยานยนต์ จำนวน 41 คัน แต่ทั้งนี้ไม่มีปัญหาเรื่องที่จอดรถเพราะมีจำนวนเพียงพอกับผู้เข้าพัก</p> | <p>- ไม่มีปัญหาและอุปสรรค</p> |

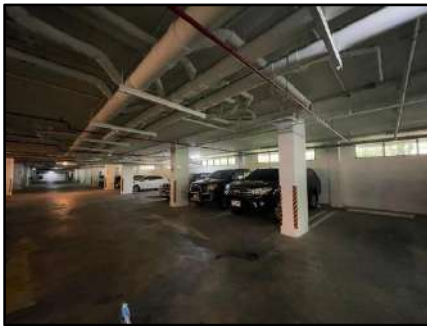
| องค์ประกอบสิ่งแวดล้อม/ผลกระทบต่อสิ่งแวดล้อม | มาตรการป้องกันและแก้ไขผลกระทบต่อสิ่งแวดล้อม | การปฏิบัติตามมาตรการ | ปัญหาและอุปสรรค |
|---|---|---|---|
| <b>3.7 การระบายอากาศ</b><br><p>ผลกระทบจากการระบายอากาศภายในโครงการและพื้นที่โดยรอบสำหรับการระบายอากาศภายในโครงการได้จัดให้มีทั้งระบบกล วิธีปรับอากาศและวิธีระบายอากาศด้วยวิธีธรรมชาติให้เป็นไปตามที่กฎหมายกำหนดไว้ทั้งบริเวณห้องพัก ห้องเครื่องต่างๆ และห้องต่างๆ ส่วนที่จอดรถชั้นใต้ดินใช้การระบายอากาศโดยวิธีธรรมชาติ และวิธีกลทำให้เกิดผลกระทบต่อระบายอากาศในระดับต่ำ</p> <p>ส่วนการระบายอากาศกับพื้นที่โดยรอบเมื่อพิจารณาทิศทางการพัดของลมที่เกิดขึ้นเป็นประจำถิ่นในจังหวัดภูเก็ตแล้วพบว่า การก่อสร้างโครงการที่มีความสูงจะบดบังทางการพัดของสิ่งปลูกสร้างด้านทิศตะวันออกและด้านทิศเหนือของโครงการ แต่ทั้งนี้โดยรอบโครงการยังมีที่ว่างโล่งอีกมาก และมีถนนกว้าง 6 เมตร รอบอาคารโครงการทำให้ระบายอากาศได้ดีและทิศทางของลมมี</p> | <ul style="list-style-type: none"> <li>- จัดตั้งระบบระบายอากาศ ปรับสภาวะอากาศภายในโครงการและช่องเปิดระบายอากาศให้เป็นไปตามที่กฎหมายกำหนดและที่ได้ออกแบบไว้</li> <li>- ตรวจสอบระบบระบายอากาศและปรับสภาวะอากาศให้ต้อยอยู่เสมอ หากเกิดการขัดข้องให้รีบแจ้งเจ้าหน้าที่มาทำการแก้ไขโดยเร็ว</li> <li>- กำหนดตำแหน่งพัดลมระบายอากาศของโครงการ(Exhaust Fan) หรือปล่องปล่อยควันของห้องครัว ให้ระบายออกในทิศทางที่ไม่รบกวนต่อพื้นที่ข้างเคียง</li> </ul> | <ul style="list-style-type: none"> <li>- ปฏิบัติตามมาตรการ มีช่องเปิดระบายอากาศเพื่อระบายอากาศ</li> </ul> <ul style="list-style-type: none"> <li>- ปฏิบัติตามมาตรการ มีเจ้าหน้าที่แผนกวิศวกรรมตรวจสอบระบบระบายอากาศอยู่เสมอ</li> <li>- ปฏิบัติตามมาตรการ มีปล่องปล่อยควันของห้องครัว ที่ระบายออกในทิศทางที่ไม่รบกวนต่อพื้นที่ข้างเคียง</li> </ul> | <ul style="list-style-type: none"> <li>- ไม่มีปัญหาและอุปสรรค</li> <li>- ไม่มีปัญหาและอุปสรรค</li> <li>- ไม่มีปัญหาและอุปสรรค</li> </ul> |

| องค์ประกอบสิ่งแวดล้อม/ผลกระทบต่อสิ่งแวดล้อม | มาตรการป้องกันและแก้ไขผลกระทบต่อสิ่งแวดล้อม | การปฏิบัติตามมาตรการ | ปัญหาและอุปสรรค |
|---|---|---|---|
| การเปลี่ยนแปลงไปตามฤดูประกอบกับอยู่ไม่ห่างจากชายฝั่งทะเลมากเกินไปนัก ผลกระทบที่เกิดขึ้นจึงเกิดขึ้นในระดับต่ำ | <ul style="list-style-type: none"> <li>- ติดตั้งพัดลมระบายอากาศจำนวน 6 จุดบริเวณที่จอดรถใต้อาคาร เป็นไปตามกฎหมายที่เกี่ยวข้องและได้ออกแบบไว้</li> <li>- ตรวจสอบและดูแลรักษาระบบปรับสภาวะอากาศเป็นประจำทุกๆ 2 ครั้ง/ปี โดยตรวจสอบความสามารถในการทำงานทั้งตรวจสอบเปิดปิดเปิดต่างๆที่ทำให้ความเย็นระบายอากาศออกโดยไม่จำเป็นเพื่อให้เครื่องปรับอากาศสามารถทำงานได้อย่างมีประสิทธิภาพและลดพลังงานสูญเสีย</li> </ul> | <ul style="list-style-type: none"> <li>- ปฏิบัติตามมาตรการ ไม่มีการติดตั้งพัดลมระบายอากาศแต่มีช่องระบายอากาศเพื่อให้เป็นไปตามกฎหมายที่เกี่ยวข้องและได้ออกแบบไว้</li> <li>- ปฏิบัติตามมาตรการ มีการตรวจสอบและดูแลรักษาระบบปรับสภาวะอากาศเป็นประจำทุกๆ 2 ครั้ง/ปี</li> </ul> | <ul style="list-style-type: none"> <li>- ไม่มีปัญหาและอุปสรรค</li> <li>- ไม่มีปัญหาและอุปสรรค</li> </ul> |

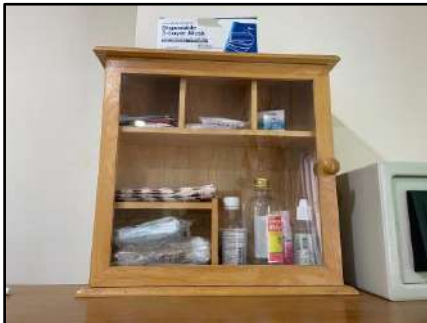
| องค์ประกอบสิ่งแวดล้อม/ผลกระทบต่อสิ่งแวดล้อม | มาตรการป้องกันและแก้ไขผลกระทบต่อสิ่งแวดล้อม | การปฏิบัติตามมาตรการ | ปัญหาและอุปสรรค |
|---|---|---|---|
| <b>4.4 การสาธารณสุข</b><br><p>ผลกระทบต่อความเพียงพอของสถานพยาบาลจะมีในระดับต่ำ เนื่องจากมีโรงพยาบาลป่าตองที่อยู่ไม่ห่างที่ตั้งโครงการ อีกทั้งยังอยู่ไม่ไกลจากตัวเมืองภูเก็ตมากนัก โดยโครงการจะมีการดูแลระบบสาธารณสุขภายในโครงการอย่างพร้อมเพรียง และได้มาตรฐานตลอดช่วงเปิดดำเนินการ</p> | <ul style="list-style-type: none"> <li>- ดูแลระบบสาธารณสุขภายในโครงการอย่างพร้อมเพรียง และได้มาตรฐานตลอดช่วงเปิดดำเนินการเพื่อความปลอดภัยของผู้พักอาศัยในโครงการ</li> <li>- จัดเตรียมอุปกรณ์และเครื่องมือปฐมพยาบาลเบื้องต้นและพร้อมสำรองไว้ในกรณีฉุกเฉินเพื่อจัดส่งผู้ป่วยไปยังสถานพยาบาลที่ใกล้โครงการที่สุด</li> </ul> | <ul style="list-style-type: none"> <li>- ปฏิบัติตามมาตรการ โดยมีแผนกวิศวกรรมดูแลระบบสาธารณสุขภายในโครงการอยู่เสมอ</li> <li>- ปฏิบัติตามมาตรการ จัดเตรียมอุปกรณ์และเครื่องมือปฐมพยาบาลเบื้องต้นไว้บริเวณด้านหน้าประชาสัมพันธ์ เพื่อให้บริการใช้งาน</li> </ul> | <ul style="list-style-type: none"> <li>- ไม่มีปัญหาและอุปสรรค</li> <li>- ไม่มีปัญหาและอุปสรรค</li> </ul> |

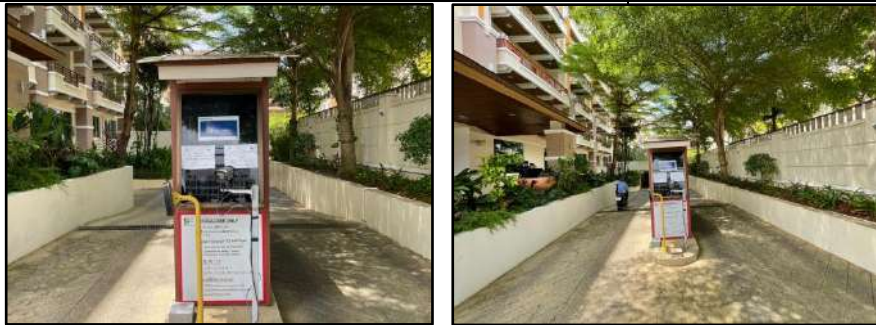
| องค์ประกอบสิ่งแวดล้อม/ผลกระทบต่อสิ่งแวดล้อม | มาตรการป้องกันและแก้ไขผลกระทบต่อสิ่งแวดล้อม | การปฏิบัติตามมาตรการ | ปัญหาและอุปสรรค |
|---|---|---|---|
| ไม่ห่างจากสถานีตำรวจภูธรอำเภอกะทู้มากนัก<br>ส่วนผลกระทบต่อความปลอดภัยด้านอาชีวอนามัยจะเกิดขึ้นในระดับต่ำจากการที่โครงการมีเจ้าหน้าที่คอยควบคุมดูแลระบบสาธารณูปโภคอย่างเป็นระบบตลอดช่วงเวลาเปิดดำเนินการ | ให้มีเจ้าหน้าที่ แม่บ้าน หรือพนักงานดูแลระบบสาธารณูปการของโครงการให้เป็นระบบเพื่อความปลอดภัยและถูกสุขลักษณะทั้งระบบน้ำใช้ ระบบบำบัดน้ำเสีย ระบบระบายน้ำ ระบบไฟฟ้า ระบบระบายอากาศ ระบบป้องกันอัคคีภัย | | |
| | <ul style="list-style-type: none"> <li>- ทำการติดตั้งที่วิ่งจรปิดตามจุดต่างๆ ของโครงการในชั้นที่จอดรถชั้น 1 บริเวณแนวทางเดิน ห้องโถง ที่จอดรถ</li> </ul> | <ul style="list-style-type: none"> <li>- ไม่ปฏิบัติตามมาตรการ โครงการไม่ได้ติดตั้งที่วิ่งจรไว้ในโครงการ แต่ติดตั้งในในห้องนิรภัยของโครงการ และมีเจ้าหน้าที่รักษาความปลอดภัยตรวจตรารอบๆ โครงการอยู่เสมอ</li> </ul> | <ul style="list-style-type: none"> <li>- ไม่มีปัญหาและอุปสรรค</li> </ul> |

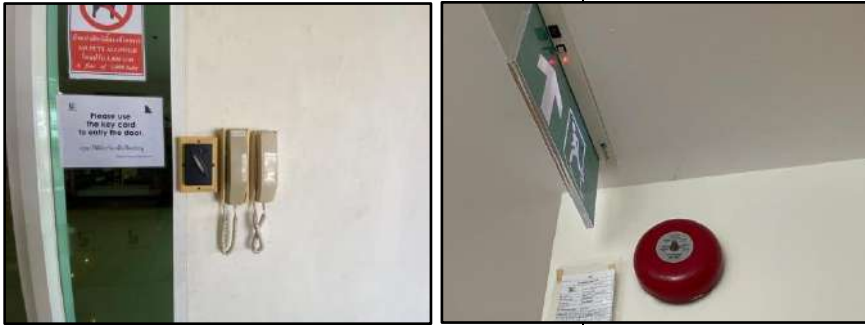
| องค์ประกอบสิ่งแวดล้อม/ผลกระทบต่อสิ่งแวดล้อม | มาตรการป้องกันและแก้ไขผลกระทบต่อสิ่งแวดล้อม | การปฏิบัติตามมาตรการ | ปัญหาและอุปสรรค |
|---|---|---|---|
| <b>4.6 การป้องกันอัคคีภัย</b><br>ผลกระทบต่อผู้เข้าพักอาศัยในโครงการเมื่อเกิดอัคคีภัย โดยจากการพิจารณาบบป้องกันอัคคีภัยของโครงการตามกฎหมายที่ออกตามมาเพื่อเพิ่มเติมกฎหมายที่ออกตามมาเพื่อเพิ่มเติมพระราชบัญญัติควบคุมอาคาร พ.ศ.2522 ซึ่งข้อกำหนดเกี่ยวกับอาคารขนาดใหญ่พิเศษ โดยเฉพาะ พบว่าอาคารภายในอาคาร | <ul style="list-style-type: none"> <li>- จัดให้มีการติดตั้งระบบป้องกันอัคคีภัยตามที่ออกแบบไว้ทุกประการซึ่งต้องเป็นไปตามข้อกำหนดของกฎหมายที่เกี่ยวข้อง</li> <li>- จัดเจ้าหน้าที่ที่มีคุณสมบัติเป็นผู้ตรวจสอบระบบป้องกันอัคคีภัยเพื่อบำรุงรักษาและทดสอบระบบฯ ในช่วงระยะเวลาอันควรเพื่อให้แน่ใจว่าระบบป้องกันอัคคีภัยอยู่ในสภาพการทำงานได้เป็นปกติ</li> </ul> | <ul style="list-style-type: none"> <li>- ปฏิบัติตามมาตรการ มีการติดตั้งระบบป้องกันอัคคีภัยตามที่ออกแบบไว้</li> </ul> | <ul style="list-style-type: none"> <li>- ไม่มีปัญหาและอุปสรรค</li> </ul> |

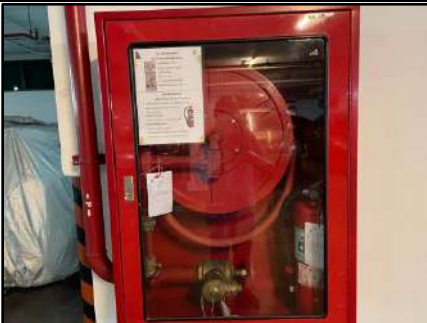
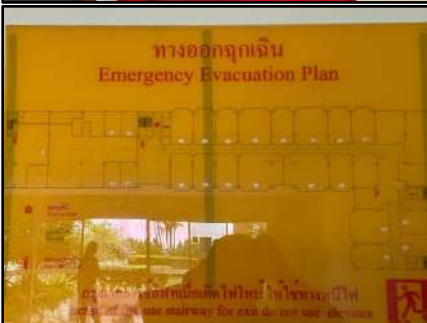
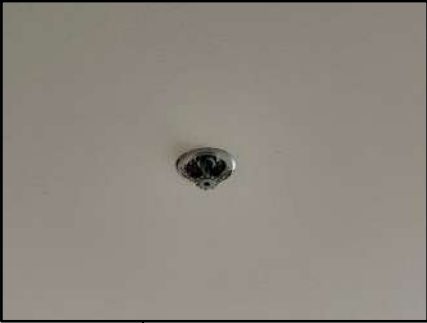
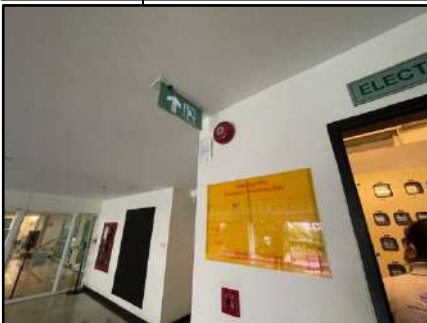
| องค์ประกอบสิ่งแวดล้อม/ผลกระทบต่อสิ่งแวดล้อม | มาตรการป้องกันและแก้ไขผลกระทบต่อสิ่งแวดล้อม | การปฏิบัติตามมาตรการ | ปัญหาและอุปสรรค |
|---|---|---|---|
| <p>โครงการมีระบบป้องกันอัคคีภัยอย่างเพียงพอเพื่อความปลอดภัยภายในอาคาร</p> <p>นอกจากนี้ทางโครงการยังจัดให้มีการซักซ้อมแผนการอพยพหนีไฟในกรณีเกิดเหตุเพลิงไหม้เป็นประจำทุก 6 เดือน โดยมีการกำหนดเส้นทางหนีไฟและจุดรวมพลของโครงการไว้บริเวณลานด้านหน้าโครงการ ที่มีอัตราส่วนอย่างน้อย 0.25 ตร.ม/คน เพื่อให้เกิดความปลอดภัยแก่ผู้พักอาศัยในภายในโครงการ</p> <p>ส่วนการระงับเหตุเพลิงไหม้ของหน่วยงานท้องถิ่นกรณีหากโครงการไม่สามารถระงับเหตุเพลิงไหม้ได้ระดับเพลิงจะสามารถเข้าสู่โครงการได้ทางด้านหน้าโครงการโดยได้จัดให้มีเส้นทางเดินรอบอาคารกว้าง 6 เมตร ที่ระดับเพลิงสามารถเข้าสู่พื้นที่โครงการได้โดยสะดวกอีกทั้งโครงการยังเตรียมระบบดับเพลิงทั้งสายฉีดน้ำดับเพลิงและหัวฉีดกระจายน้ำ(Sprinkler) และปริมาณน้ำสำรองให้ดับเพลิงได้อย่างน้อย 30 นาที โดยใช้น้ำในถังเก็บน้ำใต้ดินในการดับเพลิง นอกจากนี้ยังมีถังดับเพลิงเคมี</p> | <ul style="list-style-type: none"> <li>- จัดให้มีการตรวจสอบระบบป้องกันอัคคีภัยทุกๆ 6 เดือน/ครั้ง เพื่อให้สามารถใช้งานได้ดีอยู่ตลอดเวลา หากพบว่ามี การเสียหายหรือชำรุดให้รีบดำเนินการแก้ไขทันที</li> <li>- ติดตั้งแปลนที่แสดงตำแหน่งระบบป้องกันอัคคีภัยต่างๆทุกจุดและติดป้ายบอก</li> </ul> | <div data-bbox="1178 363 1603 687"></div> <div data-bbox="1178 687 1603 1011"></div> <ul style="list-style-type: none"> <li>- ปฏิบัติตามมาตรการ มีการตรวจสอบระบบป้องกันอัคคีภัยทุกๆ เดือน/ครั้ง ตามเอกสารในภาคผนวก ฉ</li> <li>- ปฏิบัติตามมาตรการ ติดตั้งแปลนที่แสดงตำแหน่งระบบป้องกันอัคคีภัยต่างๆ</li> </ul> | <div data-bbox="1615 363 2040 687"></div> <div data-bbox="1615 687 2040 1011"></div> <ul style="list-style-type: none"> <li>- ไม่มีปัญหาและอุปสรรค</li> <li>- ไม่มีปัญหาและอุปสรรค</li> </ul> |

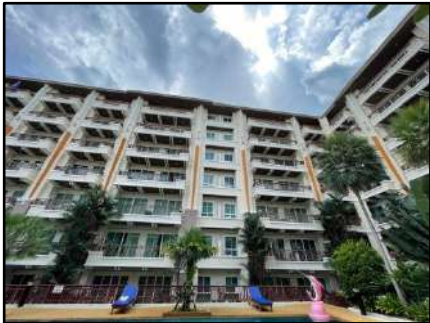
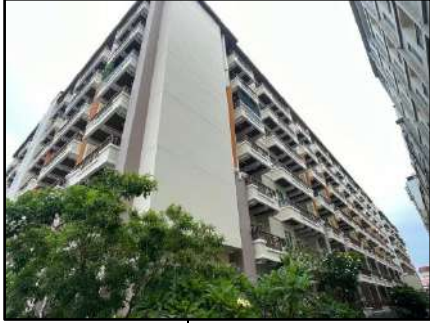
| องค์ประกอบสิ่งแวดล้อม/ผลกระทบต่อสิ่งแวดล้อม | มาตรการป้องกันและแก้ไขผลกระทบต่อสิ่งแวดล้อม | การปฏิบัติตามมาตรการ | ปัญหาและอุปสรรค |
|---|---|---|---|
| <p><b>4.7 สุขภาพและทัศนียภาพ</b></p> <p>กล่าวโดยรวมแล้วการก่อสร้างอาคารโครงการจะมีผลต่อทัศนียภาพอย่างเลียงไม่ได้ในด้านความสูงของอาคารที่มีความสูงมากกว่าอาคารโดยรอบแต่ทั้งนี้โครงการได้พยายามลดผลกระทบดังกล่าวด้วยการเลือกใช้สีของอาคารตลอดจนวัสดุอุปกรณ์ต่างๆให้มีความกลมกลืนกับพื้นที่ข้างเคียงให้มากที่สุด นอกจากนี้ยังได้จัดพื้นที่สีเขียวภายในโครงการ โดยรอบอาคาร และรอบสระว่ายน้ำในอาคาร ตลอดจนจัดให้มีมาตรการในการดูแลอาคารให้มีสภาพสวยงามอยู่</p> | <ul style="list-style-type: none"> <li>- ควบคุมดูแลอาคารและบริเวณต่างๆภายในโครงการให้อยู่ในสภาพดีและสวยงามเสมอ ตามแบบภูมิสถาปัตยกรรมที่ได้ออกแบบไว้โดยเลือกใช้สีของอาคารในโทนสีอ่อนใกล้เคียงชุมชนโดยรอบข้าง</li> </ul> | <ul style="list-style-type: none"> <li>- ปฏิบัติตามมาตรการ ดูแลอาคารให้สวยงามอยู่เสมอ</li> </ul> <div data-bbox="1133 975 1561 1299" data-label="Image"> </div> <div data-bbox="1570 975 1998 1299" data-label="Image"> </div> | <ul style="list-style-type: none"> <li>- ไม่มีปัญหาและอุปสรรค</li> </ul> |

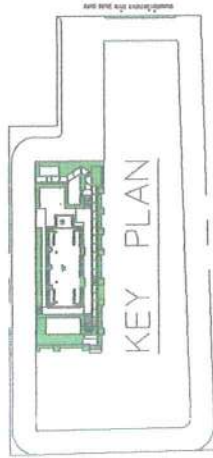
ภาพที่ 7 แสดงการจัดพื้นที่สีเขียวภายในอาคารของโครงการ
