รายงานผลการปฏิบัติตามมาตรการป้องกันและแก้ไขผลกระทบสิ่งแวดล้อม  
และมาตรการติดตามตรวจสอบคุณภาพสิ่งแวดล้อม  
ระยะดำเนินการ

โรงแรม กะหลิม รีสอร์ท

เจ้าของ  
บริษัท ภูน้ำเกียรติ จำกัด  
ประจำเดือนกรกฎาคม – ธันวาคม พ.ศ.2566

จัดทำโดย  
บริษัท เซาธเทิร์น แล็บ แอนด์ เอ็นจิเนียริง จำกัด

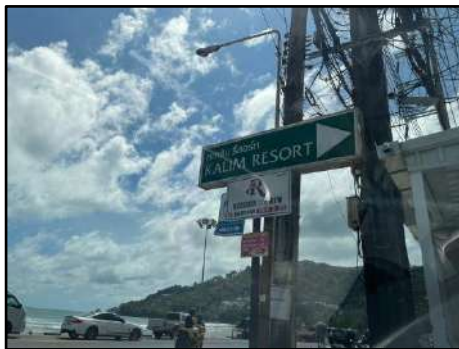
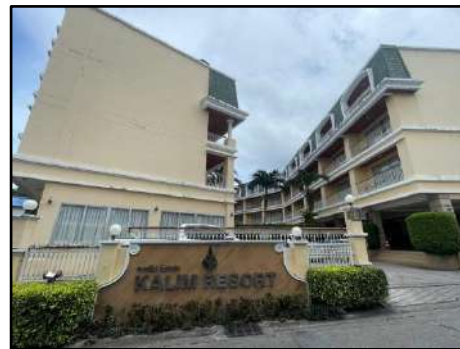
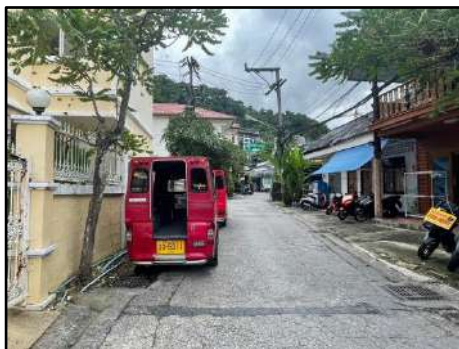
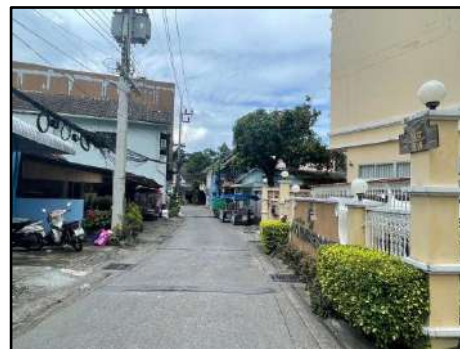
รูปที่ 1.1 พื้นที่โครงการ

- อาณาเขตโดยรอบ : พื้นที่โครงการมีอาณาเขตติดต่อโดยรอบดังนี้  
ทิศเหนือ ติดกับ บ้านพักอาศัย  
ทิศใต้ ติดกับ ซอยพระบาร์มี 6  
ทิศตะวันออก ติดกับ ทางสาธารณประโยชน์  
และพื้นที่ให้เช่าเป็นที่จอดรถของโครงการ  
ทิศตะวันตก ติดกับ บ้านพักอาศัย
- โฉนดที่ดินและกรรมสิทธิ์ที่ดิน : ดำเนินการบนที่ดิน จำนวน 1 แปลง ได้แก่ โฉนดที่ดินเลขที่ 1357 (เลขที่ดิน 7) เนื้อที่ 1-1-97.00 ไร่ หรือคิดเป็นพื้นที่ 2,388.00 ตารางเมตร โดยแปลงที่ดินดังกล่าวเป็นของ บริษัท ภูน้ำเกียรติ จำกัด (เจ้าของโครงการ)

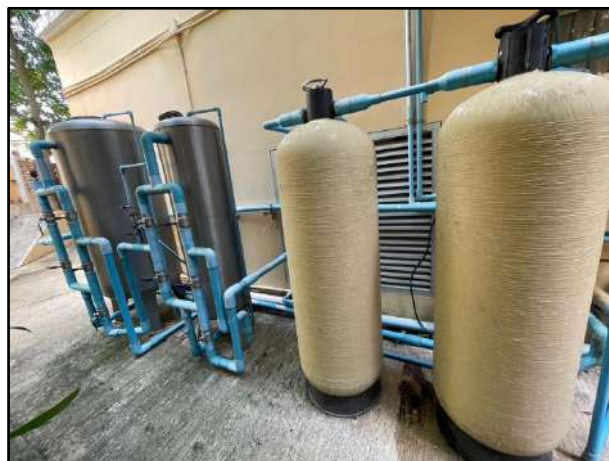
รูปที่ 1.3 การปรับปรุงคุณภาพน้ำใช้ของโครงการ

อย่างไรก็ตาม โครงการจะจัดให้มีเจ้าหน้าที่และวิศวกรผู้เชี่ยวชาญคอยดูแลระหว่างการก่อสร้างฐานรากของบ่อเก็บน้ำใต้ดิน และดูแลในช่วงเปิดดำเนินการไม่ให้น้ำในบ่อเก็บน้ำใต้ดินเกิดการปนเปื้อนใต้ดินจะมีช่องเปิดสำหรับลงไปล้างทำความสะอาดจำนวน 8 ช่อง เพื่อทำความสะอาดในกาปฏิบัติงานของเจ้าหน้าที่

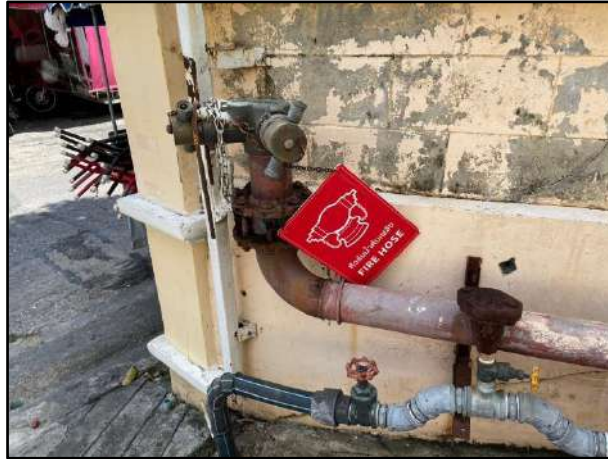
รูปที่ 1.6 หัวรับน้ำดับเพลิง

2) **หัวรับน้ำดับเพลิง (Fire Department Connection: FDC)** โครงการจัดให้มีหัวรับน้ำดับเพลิงสำหรับนำน้ำจากรถดับเพลิงเข้าสู่ระบบจ่ายน้ำเพื่อดับเพลิงภายในอาคารโครงการโดยหัวรับน้ำดับเพลิงสำหรับรถดับเพลิงจะใช้แบบ Siamese Connection ขนาด  $\text{Ø}6'' \times 2.5'' \times 2.5'' \times 2.5''$  พร้อม Check Valve หัวสวมเร็วละฝาปิด ใช้สำหรับหัวสูบน้ำจากรถดับเพลิงโดยมีตำแหน่งติดตั้งอยู่บริเวณมุมด้านหน้าพื้นที่โครงการติดกับซอยพระบาร์มี 6 จำนวน 1 จุด

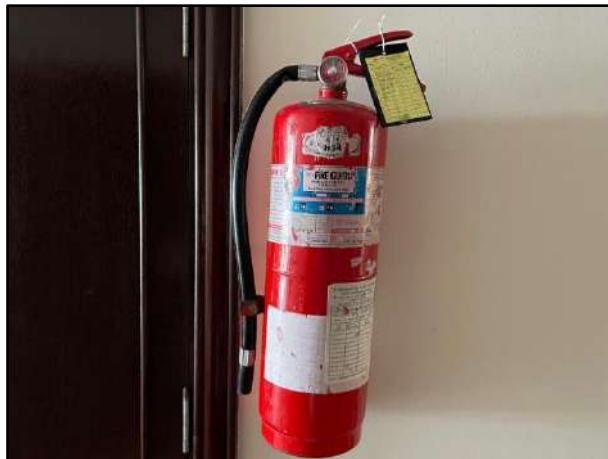
รูปที่ 1.7 เครื่องดับเพลิงชนิดมือถือ

3) เครื่องดับเพลิงชนิดมือถือ โครงการจะติดตั้งถังดับเพลิงมือถือ ชนิดผงเคมีแห้ง CLASS ABC ขนาด 10 ปอนด์ ไว้ตามจุดต่างๆ ภายในแต่ละอาคาร ซึ่งมีรายละเอียดดังนี้

- ชั้นที่1 ติดตั้งไว้ จำนวน 3 จุด
- ชั้นที่2-4 (ลักษณะเหมือนกัน) ติดตั้งไว้ชั้นละ จำนวน 2 จุด

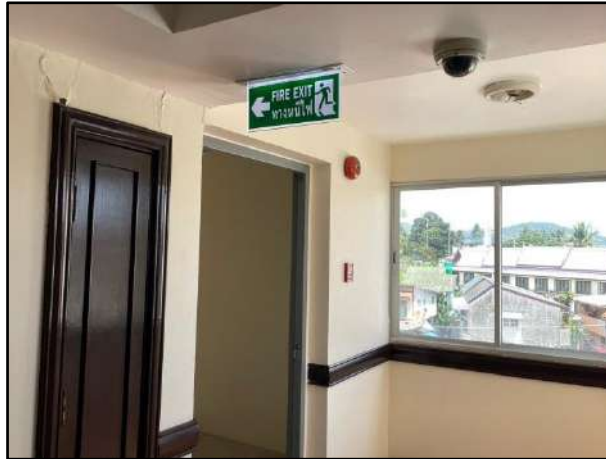
รูปที่ 1.8 ป้ายบอกทางหนีไฟ

4) ป้ายบอกทางหนีไฟ โครงการจะติดตั้งป้ายบอกทางหนีไฟภายในอาคาร โดยใช้ตัวอักษรขนาดใหญ่กว่า 10 เซนติเมตร พร้อมชุดชาร์จแบตเตอรี่ หลอดไฟคอมเพิล็กฟลูออเรสเซนต์ 1x11 W ซึ่งมีกำลังเพียงพอในการใช้งานขณะที่แหล่งจ่ายกำลังไฟฟ้าในสภาวะปกติเกิดขัดข้องไม่น้อยกว่า 2 ชั่วโมงโดยมีตำแหน่งการติดตั้งกระจายไปตามจุดต่างๆ ภายในโครงการดังนี้

- ชั้นที่1 ติดตั้งไว้ จำนวน 1 จุด
- ชั้นที่2-4 (ลักษณะเหมือนกัน) ติดตั้งไว้ชั้นละ จำนวน 4 จุด

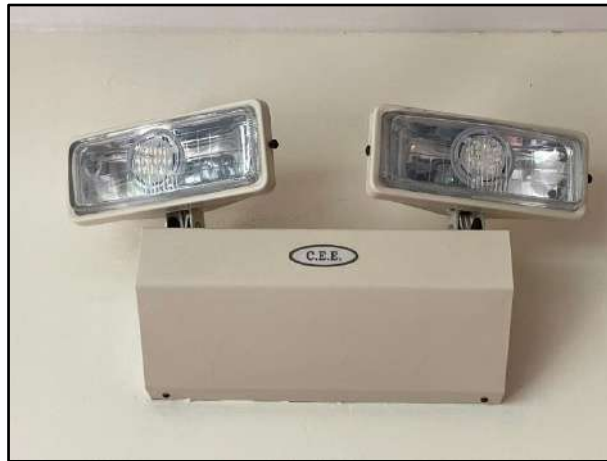
รูปที่ 1.9 ไฟส่องสว่างฉุกเฉิน

5) ไฟส่องสว่างฉุกเฉิน ไฟส่องสว่างฉุกเฉิน พร้อมชุดชาร์จแบตเตอรี่ และสามารถจ่ายกระแสไฟฟ้าให้กับหลอดไฟที่ต้องพ่วงอยู่ได้ไม่น้อยกว่า 2 ชั่วโมง โดยมีตำแหน่งการติดตั้งกระจายไปตามจุดต่างๆ ภายในโครงการ เพื่อให้มีไฟส่องสว่างอย่างทั่วถึง กรณีเกิดเหตุไฟดับ หรือไฟฟ้าขัดข้อง โดยมีตำแหน่งการติดตั้งกระจายไปตามจุดต่างๆ ภายในโครงการดังนี้

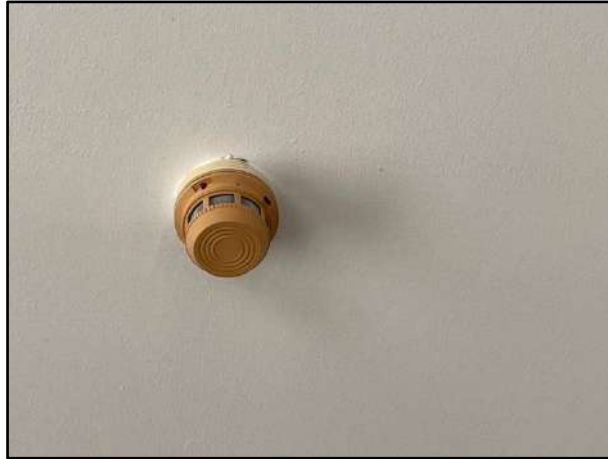
รูปที่ 1.10 เครื่องตรวจจับควัน (Smoke Detector)

- ชั้นที่1 ติดตั้งไว้ จำนวน 8 จุด
- ชั้นที่2-4 (ลักษณะเหมือนกัน) ติดตั้งไว้ชั้นละ จำนวน 11 จุด

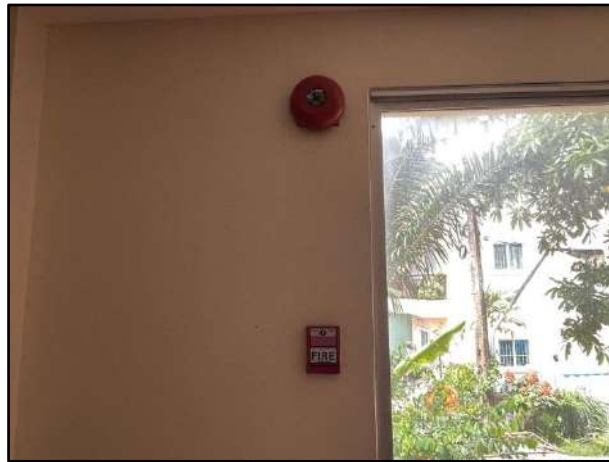
รูปที่ 1.11 กริ่งสัญญาณเตือนภัย (Alarm Bell)

- ชั้นที่1 ติดตั้งไว้ จำนวน 2 จุด
- ชั้นที่2-4 (ลักษณะเหมือนกัน) ติดตั้งไว้ชั้นละ จำนวน 2 จุด

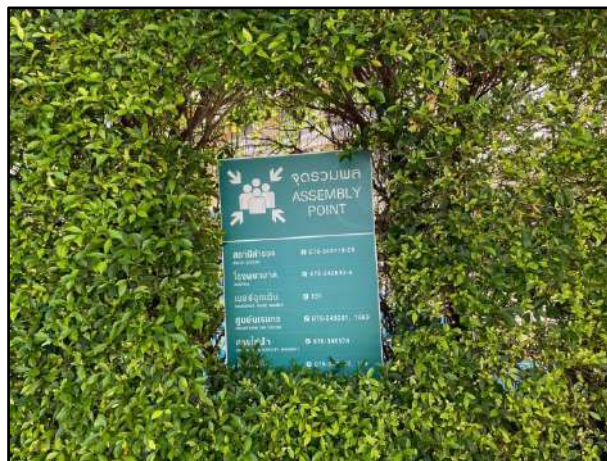
รูปที่ 1.13 จตุรวมพล

ทั้งนี้ โครงการได้จัดให้มีพื้นที่จตุรวมพลรวม ขนาด 100.00 ตารางเมตร อยู่บริเวณโถงอาคาร 1 ซึ่งคิดเป็นสัดส่วนพื้นที่จตุรวมพล เท่ากับ 0.48 ตารางเมตร/คน จึงสอดคล้องกับแนวทางของสำนักงานนโยบายและแผนทรัพยากรธรรมชาติและสิ่งแวดล้อม ที่กำหนดให้มีสัดส่วนพื้นที่ต่อผู้ให้บริการไม่น้อยกว่า 0.25 ตารางเมตร/คน

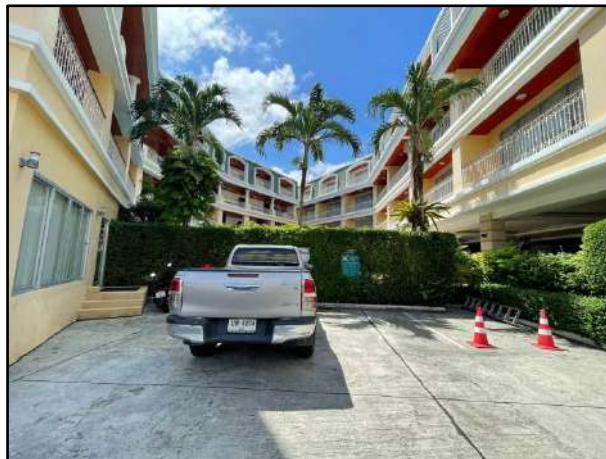
รูปที่ 1.15 พื้นที่จอดรถ

โครงการจัดให้มีพื้นที่สำหรับจอดรถยนต์ อยู่บริเวณด้านหน้าอาคาร จำนวน 33 คัน และโครงการได้เช่าพื้นที่จอดรถ ที่อยู่ทางด้านทิศตะวันออกของโครงการ โดยสามารถจอดรถได้ 30 คัน (โครงการมีพื้นที่จอดรถยนต์รวมทั้งหมด 33 คัน) แต่ในปัจจุบันทางโครงการไม่ได้ต่อสัญญาเช่าซื้อเนื่องจาก ผู้มาพักอาศัยส่วนใหญ่จะมีรถของโรงแรมคอยรับส่ง จึงไม่มีปัญหาที่จอดรถ ทางโครงการจึงยุติสัญญาเช่าที่ดิน

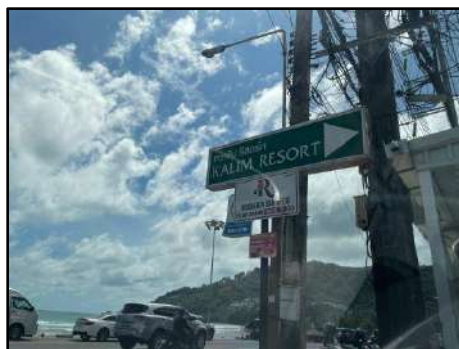
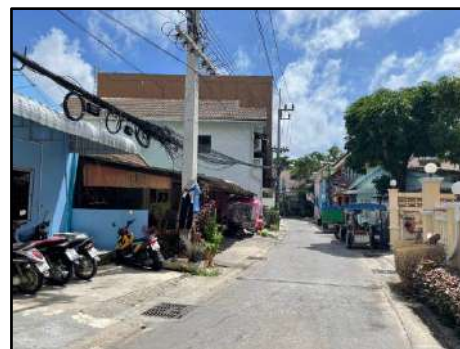
รูปที่ 1.16 ระบบการจราจร

โครงการจัดให้มีทางเข้า-ออกของโครงการ อยู่บริเวณด้านหน้าโครงการ เชื่อมต่อกับซอยพระบารมี 6 ซึ่งมีลักษณะเป็นถนน คสล. กว้าง 6.00 เมตร มีลักษณะการเดินรถแบบ 2 ทิศทาง

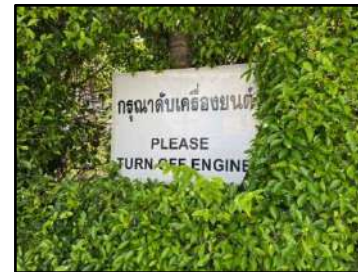
ทรัพยากรสิ่งแวดล้อมและคุณค่าต่างๆ/ ผลกระทบต่อสิ่งแวดล้อมที่สำคัญ	มาตรการป้องกันและแก้ไขผลกระทบต่อสิ่งแวดล้อม	การปฏิบัติตามเงื่อนไข	ปัญหาและอุปสรรค
<p>ของต้นไม้ภายในพื้นที่โครงการ ซึ่งมีค่ารวมประมาณ 53.49 โมล หรือประมาณ 2,354.49 กรัม ในขณะที่ปริมาณก๊าซคาร์บอนมอนอกไซด์ (CO) ที่ปล่อยจากรถยนต์ภายในโครงการเมื่อเทียบคิดเป็น CO<sub>2</sub> เท่ากับ 0.69 โมล หรือ 30.32 กรัม</p> <p>ดังนั้น จะเห็นว่า ปริมาณ ก๊าซคาร์บอนมอนอกไซด์(CO) เมื่อคิดเทียบเป็น CO<sub>2</sub> ที่เกิดขึ้นจากยานพาหนะภายในโครงการมีปริมาณน้อยมาก เมื่อเทียบกับอัตราการสังเคราะห์แสงของต้นไม้ภายในโครงการ ดังนั้น การดำเนินโครงการจะจัดให้มีเจ้าหน้าที่ดูแลพื้นที่สีเขียวของโครงการให้มีความสมบูรณ์อยู่เสมอ</p>			
<p><b>1.5 ระดับเสียงและความสั่นสะเทือน</b></p> <p>การดำเนินโครงการมีลักษณะเป็นโรงแรม โดยกิจกรรมภายในโครงการมีเพียงการพักอาศัยของผู้พักอาศัยเป็นหลักเท่านั้น ซึ่งส่วนใหญ่ต้องการความสงบในการพักผ่อนในห้องพัก ซึ่งผลกระทบจากเสียงที่เกิดขึ้นในระยะดำเนินการโครงการ จะเป็นเสียงที่เกิดขึ้นจากยานพาหนะที่วิ่งเข้า-ออกโครงการเท่านั้น ซึ่งเป็นระดับเสียงปกติที่เกิดขึ้นในชีวิตประจำวัน ประกอบกับเสียงจาก</p>	<p>1. ประชาสัมพันธ์ไม่ให้มีการติดเครื่องยนต์ขณะจอดรถภายในพื้นที่โครงการ</p>	<p>1. ปฏิบัติตามมาตรการ โดยมีป้ายประชาสัมพันธ์ดับเครื่องยนต์ไว้บริเวณที่จอดรถ</p>

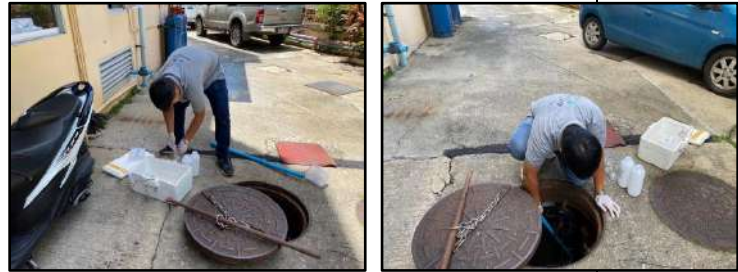
ทรัพยากรสิ่งแวดล้อมและคุณค่าต่างๆ/ ผลกระทบต่อสิ่งแวดล้อมที่สำคัญ	มาตรการป้องกันและแก้ไขผลกระทบสิ่งแวดล้อม	การปฏิบัติตามเงื่อนไข	ปัญหาและอุปสรรค
<p>ลูกบาศก์เมตร/วัน (โดยคิดเป็นร้อยละ 80 ของปริมาณน้ำใช้ยกเว้นปริมาณน้ำเสียจากห้องพักมูลฝอย) ซึ่งปริมาณน้ำเสียที่เกิดขึ้นทั้งหมดจะเข้าสู่ระบบบำบัดน้ำเสียภายในโครงการ ซึ่งจะบำบัดน้ำเสียที่เกิดขึ้นทั้งหมดให้มีคุณภาพน้ำทิ้งเป็นไปตามประกาศกระทรวงทรัพยากรธรรมชาติและสิ่งแวดล้อมพ.ศ. 2548 เรื่อง กำหนดมาตรฐานควบคุมการระบายน้ำทิ้งจากอาคารบางประเภทและบางขนาด ประกาศในราชกิจจานุเบกษา เล่มที่ 12 ตอนที่ 125 ง วันที่ 29 ธันวาคม 2548 โครงการมีลักษณะ เป็นโรงแรมจำนวน 78 ห้อง จัดอยู่ในอาคารประเภท ข (โรงแรมที่มีจำนวนห้องสำหรับใช้เป็นห้องพักรวมกันทุกชั้นของอาคารหรือกลุ่มของอาคารตั้งแต่ 60 ห้องแต่ไม่ถึง 200 ห้อง)ซึ่งกำหนดให้มีค่าบีโอดีในน้ำทิ้งไม่เกิน 30 มิลลิกรัม/ลิตร สารแขวนลอยต้องไม่เกิน 40 มิลลิกรัม/ลิตร</p> <p><b>3) ขั้นตอนการบำบัดน้ำเสีย</b> สำหรับการติดตั้งถึงบำบัดน้ำเสีย</p> <p>โครงการเลือกใช้ถังบำบัดน้ำเสียสำเร็จรูปชนิดเติมอากาศเลี้ยงตะกอนเวียนกลับ (Aeration</p>	<p>ในอาคารประเภท ข (โรงแรมที่มีจำนวนห้องสำหรับใช้เป็นห้องพักรวมกันทุกชั้นของอาคาร หรือกลุ่มของอาคารตั้งแต่ 60 ห้อง แต่ไม่ถึง 200 ห้อง) ซึ่งกำหนดให้มีค่าบีโอดีในน้ำทิ้งไม่เกิน 30 มิลลิกรัม/ลิตร สารแขวนลอยต้องไม่เกิน 40 มิลลิกรัม/ลิตร ซึ่งเป็นไปตามประกาศดังกล่าวกำหนด</p> <p>3. กำหนดให้มีการสูบน้ำทิ้งก่อนทุกปีโดยใช้บริการสูบสิ่งปฏิกูลจากเทศบาลเมืองป่าตอง</p> <p>4. จัดให้มีพนักงานดักไขมันทุก 3 วัน เพื่อป้องกันการอุดตัน โดยนำไปตากแห้งก่อนที่จะนำไปพักในห้องพักมูลฝอยแห้งภายในห้องพักมูลฝอยรวมของโครงการ</p> <p>5. กำหนดให้ล้างบ่อดักไขมันทุก 6 เดือน</p> <p>6. จัดให้มีเจ้าหน้าที่เทคนิคดูแลการเดินระบบบำบัดน้ำเสียให้มีประสิทธิภาพอยู่เสมอ</p>	<div data-bbox="1272 363 2007 635">

</div> <p>3. ปฏิบัติตามมาตรการ โดยทางโครงการสูบน้ำทิ้งก่อนทุกปี</p> <p>4. ปฏิบัติตามมาตรการ โดยครัวของทางโครงการจะมีบ่อดักไขมันก่อนปล่อยน้ำเข้าสู่ระบบบำบัดน้ำเสีย และนอกจากนี้ยังให้แผนกแม่บ้านคอยดูแลและดักไขมันออกจากบ่อดักไขมันทุกสัปดาห์ ตามความเหมาะสมอีกด้วย</p> <p>5. ปฏิบัติตามมาตรการ โดยให้แผนกแม่บ้านเป็นผู้รับผิดชอบล้างบ่อดักไขมันทุกๆ 6 เดือน</p> <p>6. ปฏิบัติตามมาตรการ ทางโครงการมีแผนกวิศวกรรมเป็นผู้ดูแลระบบบำบัดน้ำเสีย หากพบความผิดปกติจะแก้ไขทันที</p>	<p>- ไม่มีปัญหาและอุปสรรค</p> <p>- ไม่มีปัญหาและอุปสรรค</p> <p>- ไม่มีปัญหาและอุปสรรค</p> <p>- ไม่มีปัญหาและอุปสรรค</p>

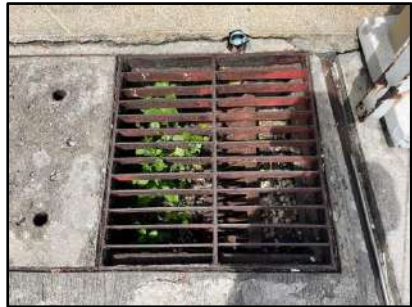
ทรัพยากรสิ่งแวดล้อมและคุณค่าต่างๆ/ ผลกระทบต่อสิ่งแวดล้อมที่สำคัญ	มาตรการป้องกันและแก้ไขผลกระทบสิ่งแวดล้อม	การปฏิบัติตามเงื่อนไข	ปัญหาและอุปสรรค
	<p>5. จัดให้มีเจ้าหน้าที่คอยดูแลรักษาระบบเส้นท่อสำหรับส่งน้ำให้อยู่ในสภาพดีอยู่เสมอ หากพบว่าชำรุดเสียหายให้ทำการซ่อมแซมทันที</p> <p>6. ล้างทำความสะอาดถังสำรองน้ำใช้ทุก 6 เดือน</p>	<p>5. ปฏิบัติตามมาตรการ โดยมีแผนกวิศวกรรมเป็นผู้รับผิดชอบ หากพบว่ามีกลิ่นรั่วไหลของน้ำจะดำเนินการแก้ไขทันที</p> <p>6. ปฏิบัติตามมาตรการ โดยมีแผนกวิศวกรรมเป็นผู้รับผิดชอบ และว่าจ้างให้บริษัทเอกชนที่มีใบอนุญาตเข้ามาดำเนินการล้างทำความสะอาดถังเก็บน้ำเป็นประจำ</p>	<p>- ไม่มีปัญหาและอุปสรรค</p> <p>- ไม่มีปัญหาและอุปสรรค</p>
<p><b>3. การระบายน้ำ</b></p> <p>เมื่อโครงการเปิดดำเนินการบริเวณนี้จะก่อให้เกิดการเปลี่ยนแปลงการใช้ที่ดินอย่างถาวรจากเดิมพื้นที่ว่างเปล่าได้มีการใช้ประโยชน์แต่อย่างใด โดยในการพัฒนาโครงการได้มีการปรับสภาพพื้นที่ให้เหมาะสมต่อการก่อสร้างอาคารพร้อมกันนี้โครงการได้มีการจัดให้มีพื้นที่สีเขียวไว้พักผ่อน แต่อย่างไรก็ตามถึงแม้ว่าจะมีพื้นที่ที่มีการจัดภูมิสถาปัตย์ ปริมาณน้ำฝนที่ซึมลงใต้ดินก็จะลดลงเนื่องจากในบริเวณพื้นที่โครงการมีส่วนที่เป็นอาคาร และถนนทำให้ปริมาณน้ำฝนที่คงเหลืออยู่บนพื้นผิวเพิ่มขึ้นจากเมื่อก่อนมีการพัฒนาโครงการ ดังนั้น โครงการจึงต้องมีการควบคุมอัตราการระบายน้ำออกจากโครงการ เพื่อป้องกัน</p>	<p>1. ติดตั้งตะแกรงดักมูลฝอยบริเวณจุดระบายน้ำเข้าสู่ท่อระบายน้ำและมีการลอกตะแกรงทุกเดือน</p> <p>2. ควบคุมการระบายน้ำหลังพัฒนาไม่ให้เกินก่อนพัฒนาโครงการ</p>	<p>1. ปฏิบัติตามมาตรการ โดยติดตั้งตะแกรงดักมูลฝอยบริเวณจุดระบายน้ำเข้าสู่ท่อระบายน้ำ</p>

<p>2. ปฏิบัติตามมาตรการ โครงการควบคุมการระบายน้ำโดยมีท่อระบายน้ำทั่วโครงการ</p>	<p>- ไม่มีปัญหาและอุปสรรค</p> <p>- ไม่มีปัญหาและอุปสรรค</p>

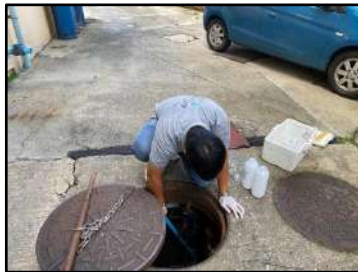
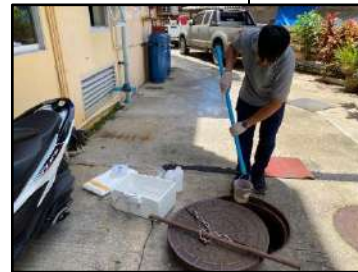
ทรัพยากรสิ่งแวดล้อมและคุณค่าต่างๆ/ ผลกระทบต่อสิ่งแวดล้อมที่สำคัญ	มาตรการป้องกันและแก้ไขผลกระทบต่อสิ่งแวดล้อม	การปฏิบัติตามเงื่อนไข	ปัญหาและอุปสรรค
<p>การสัมผัสมลสารอยู่ตลอดเวลาหรือระยะเวลานานๆ จะมีผลกระทบต่อความรู้สึกของผู้สัมผัส เช่น รู้สึกรำคาญ เป็นต้น</p> <p><b>2. น้ำทิ้งจากกิจกรรมของโครงการ</b> <u>ผลกระทบต่อสุขภาพทางกายและชีวิตความเป็นอยู่</u></p> <p>แหล่งน้ำมีการปนเปื้อนของสารแขวนลอยความเข้มข้นมากขึ้นซึ่งจะส่งผลกระทบต่อการใช้รดาน้ำดื่ม น้ำเสียจากกิจกรรมของโครงการมีลักษณะเป็นน้ำเสียขุ่นข้น จะมีการปนเปื้อนของแบคทีเรียที่มาจากน้ำเสียของมนุษย์และสัตว์เลื้อยคลาน หากมีปริมาณมาก อาจเป็นสาเหตุของการเจ็บป่วยด้วยโรคที่มีอาหารและน้ำเป็นสื่อ เช่น อหิวาต์ โรค เป็นต้น นอกจากนี้ในน้ำเสียขุ่นข้นยังมีการปนเปื้อนสารอินทรีย์สูง หากการบำบัดไม่สามารถบำบัดได้อย่างมีประสิทธิภาพจะทำให้บริเวณที่รองรับน้ำทิ้งเกิดการเน่าเสีย มีแบคทีเรียปนเปื้อนซึ่งอาจส่งผลกระทบต่อผู้ที่อยู่อาศัยใกล้เคียง รวมทั้งอาจเป็นแหล่งเพาะพันธุ์ของสัตว์พาหะนำโรค เช่น ยุง เป็นต้น ทำให้แหล่งน้ำมีคุณภาพเสื่อมโทรมลง</p>	<p>ทั้งหมด</p> <p>2. บำบัดน้ำเสียที่เกิดขึ้นทั้งหมดให้มีคุณภาพน้ำทิ้งเป็นไปตามประกาศกระทรวงทรัพยากรธรรมชาติและสิ่งแวดล้อม พ.ศ. 2548 เรื่องกำหนดมาตรฐานควบคุมการระบายน้ำทิ้งจากอาคารบางประเภทและบางขนาดประกาศในราชกิจจานุเบกษา เล่มที่ 122 ตอนที่ 125ง วันที่ 29 ธันวาคม 2548 โครงการมีลักษณะเป็นโรงแรม จำนวน 78 ห้อง จัดอยู่ในอาคารประเภท ข (โรงแรมที่มีจำนวนห้องพักสำหรับใช้เป็นห้องพักรวมกันทุกชั้นของอาคารหรือกลุ่มของอาคารตั้งแต่ 60 ห้อง แต่ไม่ถึงห้อง) ซึ่งกำหนดให้มีค่าบีโอดีในน้ำทิ้งไม่เกิน 30 มิลลิกรัม/ลิตร สารแขวนลอยต้องไม่เกิน 40 มิลลิกรัม/ลิตร</p> <p>3. ติดตั้งมาตรวัดกระแสไฟฟ้าของระบบบำบัดน้ำเสีย แยกออกจากส่วนอื่นๆ</p> <p>4. ตรวจสอบคุณภาพน้ำทิ้งก่อนและหลังการบำบัดจากระบบบำบัดน้ำเสียทุกเดือนตลอดระยะดำเนินการ</p>	<p>2. ปฏิบัติตามมาตรการ โครงการได้ว่าจ้างบริษัทเอกชนเข้ามาเก็บตัวอย่างน้ำเสียเพื่อทำการวิเคราะห์เป็นประจำทุกเดือน โดยผลการวิเคราะห์พบว่า น้ำเสียผ่านมาตรฐานน้ำทิ้งจากอาคารประเภท ข ตามเอกสารในภาคผนวก ค</p> <div data-bbox="1252 638 1608 911" data-label="Image">

</div> <p>3. ไม่ปฏิบัติตามมาตรการ ทางโครงการไม่ได้แยกมาตรวัดไฟฟ้าออกจากส่วนอื่นๆของโครงการ</p> <p>4. ปฏิบัติตามมาตรการ โครงการได้ว่าจ้างบริษัทเอกชนเข้ามาเก็บตัวอย่างน้ำเสียเพื่อทำการวิเคราะห์เป็นประจำทุกเดือน</p>	<p>- ไม่มีปัญหาและอุปสรรค</p> <p>- ไม่มีปัญหาและอุปสรรค</p> <p>- ไม่มีปัญหาและอุปสรรค</p>

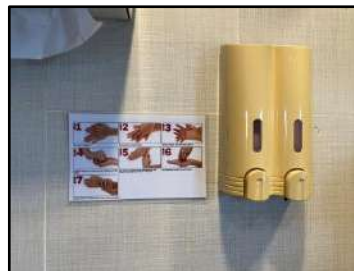
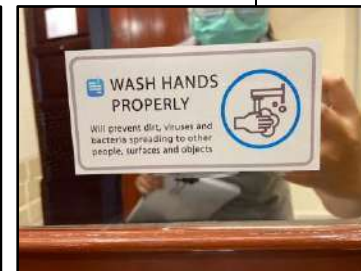
ทรัพยากรสิ่งแวดล้อมและคุณค่าต่างๆ/ ผลกระทบต่อสิ่งแวดล้อมที่สำคัญ	มาตรการป้องกันและแก้ไขผลกระทบต่อสิ่งแวดล้อม	การปฏิบัติตามเงื่อนไข	ปัญหาและอุปสรรค
	<p><b>1.3 คนเป็นพาหะนำโรค</b></p> <p>(1) ในช่วงที่มีการระบาดของโรคไม่ใช้มือเปล่าในการสัมผัสตัวปีกที่ป่วยหรือตาย แต่ต้องทำการสวมถุงมือ สวมผ้าปิดปาก จมูก และล้างมือด้วยสบู่และน้ำทุกครั้ง กรณีไม่มีถุงมือจะใช้ถุงพลาสติกหุ้มหัวสวมมือหลายๆชั้น ก่อนจับ</p>	<p>1. ปฏิบัติตามมาตรการ โครงการมีป้ายประชาสัมพันธ์ห้ามใช้มือสัมผัสอาหาร และนอกจากนี้ ยังมีป้ายประชาสัมพันธ์ถึงความสำคัญของการล้างมือและขั้นตอนการล้างมือให้ถูกสุขลักษณะอีกด้วย</p>

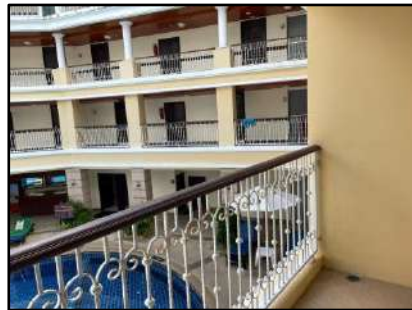
ทรัพยากรสิ่งแวดล้อมและคุณค่าต่างๆ/ ผลกระทบต่อสิ่งแวดล้อมที่สำคัญ	มาตรการป้องกันและแก้ไขผลกระทบสิ่งแวดล้อม	การปฏิบัติตามเงื่อนไข	ปัญหาและอุปสรรค
	<p>(3) จัดให้มีการตรวจสอบระบบป้องกันและเตือนอัคคีภัย ให้สามารถใช้งานได้อยู่เสมอ หากพบว่ามี การเสียหาย หรือใช้การได้ให้รีบดำเนินการแก้ไขทันที</p> <p><u>อุบัติเหตุจากการตกจากที่สูง</u></p> <p>(1) จัดให้มีราวกันตก ความสูง 1 เมตร บริเวณระเบียงสำหรับแต่ละห้องพัก</p> <p><b>2.ด้านสุขภาพจิต</b> ได้แก่ ความเครียด ความวิตกกังวล เป็นต้น</p> <p>(1)โครงการต้องจัดทำข้อบังคับกำหนดหลักเกณฑ์เกี่ยวกับการพักอาศัยให้ผู้พักอาศัยปฏิบัติ โดยเน้นการไม่ก่อให้เกิดการรบกวนผู้พักอาศัยในโครงการและบริเวณใกล้เคียง</p>	<p>3. ปฏิบัติตามมาตรการ โครงการมีการตรวจเช็คระบบป้องกันและเตือนอัคคีภัย ให้สามารถใช้งานได้อยู่เสมอ เป็นประจำทุกเดือน โดยแสดงต้งภาคผนวก ข</p> <p>1. ปฏิบัติตามมาตรการ โครงการมีราวกันตก ความสูง 1 เมตร บริเวณระเบียงสำหรับแต่ละห้องพัก</p>

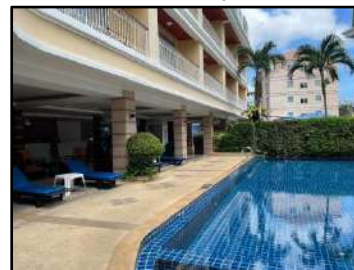
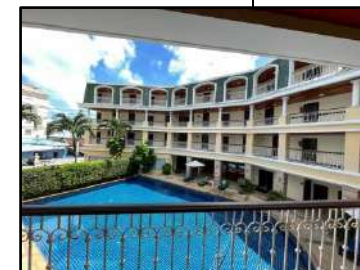
ทรัพยากรสิ่งแวดล้อมและคุณค่าต่างๆ/ ผลกระทบต่อสิ่งแวดล้อมที่สำคัญ	มาตรการป้องกันและแก้ไขผลกระทบสิ่งแวดล้อม	การปฏิบัติตามเงื่อนไข	ปัญหาและอุปสรรค
	<p>(2) จัดให้มีพื้นที่สีเขียวภายในโครงการ เพื่อเป็นที่พักผ่อนหย่อนใจ ทำให้เกิดความผ่อนคลาย</p> <p>(3) ดูแลสภาพพื้นที่สีเขียวของโครงการให้สวยงามและมีความสมบูรณ์อยู่ตลอดเวลา</p> <p>(4) ควบคุมดูแลการใช้ประโยชน์อาคารของผู้พักอาศัยและพนักงานมิให้เกิดทัศนียภาพที่ไม่ดีต่อผู้พบเห็น</p>	<p>2. ปฏิบัติตามมาตรการ โครงการจัดให้มีพื้นที่สีเขียวอยู่โดยรอบโครงการ</p> <p>3. ปฏิบัติตามมาตรการ โครงการมีแผนกคนสวนผู้รับผิดชอบ หากพบว่าต้นไม้ตายจะทำการปลูกทดแทนทันที</p> <p>4. ปฏิบัติตามมาตรการ โครงการคอยดูแลทัศนียภาพของโครงการให้สวยงามอยู่เสมอ</p>	<p>- ไม่มีปัญหาและอุปสรรค</p> <p>- ไม่มีปัญหาและอุปสรรค</p> <p>- ไม่มีปัญหาและอุปสรรค</p>
	<p><u>มาตรการป้องกันการแพร่กระจายของเชื้อโรคจากระบบปรับอากาศและระบายอากาศ</u></p> <p>1. ตรวจสอบการติดตั้งหอดึงเย็นของโครงการให้มีรายละเอียดเป็นไปตามที่วิศวกรได้ออกแบบไว้ เพื่อการควบคุมเชื้อลีสจีโอเนลตามข้อกำหนดในประกาศอนามัย ดังนี้</p>	<p>1. ทางโครงการไม่ได้ใช้ระบบหอดึงเย็นแต่ใช้ระบบปรับอากาศแบบแยกส่วน ระบายความร้อนด้วยอากาศ (Split Type) และได้นำตัวอย่างน้ำทิ้งจากถาดแอร์ไปตรวจวิเคราะห์เชื้อลีสจีโอเนล เป็นประจำทุกๆ 6 เดือน ตามเอกสารใน</p>	<p>- ไม่มีปัญหาและอุปสรรค</p>

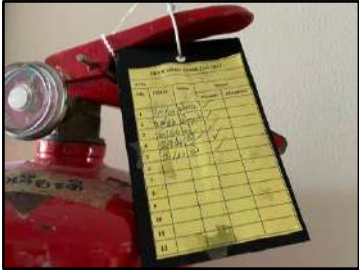
ทรัพยากรสิ่งแวดล้อมและคุณค่าต่างๆ/ ผลกระทบต่อสิ่งแวดล้อมที่สำคัญ	มาตรการป้องกันและแก้ไขผลกระทบสิ่งแวดล้อม	การปฏิบัติตามเงื่อนไข	ปัญหาและอุปสรรค
<p>เกิดเหตุเพลิงไหม้ภายในโครงการดังนี้</p> <p><b>(1) ระบบป้องกันอัคคีภัย</b></p> <p>1) ระบบท่อยื่น โครงการมีการติดตั้งตู้เก็บสายฉีดน้ำดับเพลิงพร้อมอุปกรณ์ (Fire Hose Cabinet: FHC) โดยแต่ละตู้ประกอบด้วย วาล์วฉีดน้ำดับเพลิงขนาด 2.5 นิ้ว แบบข้อต่อสวมเร็ว 1 ชุด ชุดสายฉีดน้ำดับเพลิงขนาดเส้นผ่านศูนย์กลาง 25 มิลลิเมตร 1 ชุด ความยาวสายฉีดน้ำดับเพลิง 100 ฟุต โดยตำแหน่งติดตั้ง FHC นั้น โครงการได้ติดตั้งตู้ FHC ไว้ภายในอาคาร 1 และอาคาร 2 ทุกชั้นชั้นละ 1 จุด นอกจากนี้ โครงการมีการติดตั้งตู้เก็บสายฉีดน้ำดับเพลิงพร้อมอุปกรณ์ (Fire Hose Cabinet: FHC) ไว้ภายนอกอาคาร โดยติดตั้งไว้โดยรอบพื้นที่โครงการจำนวน 4 จุด</p> <p>2) หัว รั บ น้ า ดับ เพลิง ( Fire Department Connection: FDC) โครงการจัดให้มีหัวรับน้ำดับเพลิงสำหรับนำจากรถดับเพลิงเข้าสู่ระบบจ่ายน้ำเพื่อดับเพลิงภายในอาคารโครงการโดยหัวรับน้ำดับเพลิงสำหรับรถดับเพลิงจะใช้แบบ Siamese</p>	<p>2. ดำเนินการตรวจสอบประสิทธิภาพของอุปกรณ์ระบบดับเพลิงทุกเดือน</p> <p>3. ต้องมีการฝึกอบรมเจ้าหน้าที่ที่เกี่ยวข้องกับการป้องกันอัคคีภัยของโครงการอย่างน้อยปีละ 1 ครั้ง</p> <p>4. ติดต่อประสานงานขอความช่วยเหลือ เมื่อเกิดเหตุเพลิงไหม้จากหน่วยงานที่รับผิดชอบ</p> <p>5. มีแผนป้องกันและควบคุมอัคคีภัยของโครงการ พร้อมทั้งสนับสนุนการจัดตั้งกลุ่มอาสาสมัครของผู้พักอาศัยร่วมกับเจ้าของโครงการเพื่อเตรียมพร้อมในกรณี</p>	<p>2.ปฏิบัติตามมาตรการ โครงการมีแผนวิศวกรรมเป็นผู้รับผิดชอบตรวจเช็คประสิทธิภาพของอุปกรณ์เป็นประจำทุกเดือน ตามเอกสารในภาคผนวก ฉ</p>

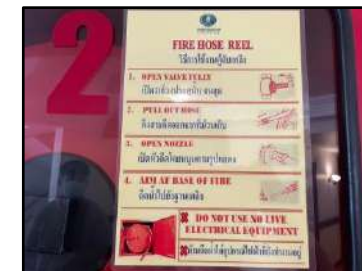
ทรัพยากรสิ่งแวดล้อมและคุณค่าต่างๆ/ ผลกระทบต่อสิ่งแวดล้อมที่สำคัญ	มาตรการป้องกันและแก้ไขผลกระทบสิ่งแวดล้อม	การปฏิบัติตามเงื่อนไข	ปัญหาและอุปสรรค
<p>Connection ขนาด <math>\varnothing 6" \times 2.5" \times 2.5" \times 2.5"</math> พร้อม Check Valve หัวสวมเร็วจะฝาปิด ใช้สำหรับหัวสูบน้ำจากระดับเพลิงโดยมีตำแหน่งติดตั้งอยู่บริเวณมุมด้านหน้าพื้นที่โครงการติดกับซอยพระบารมี 6 จำนวน 1 จุด</p> <p>3) เครื่องดับเพลิงชนิดมือถือ โครงการจะติดตั้งถังดับเพลิงมือถือ ชนิดผงเคมีแห้ง CLASS ABC ขนาด 10 ปอนด์ ได้ตามจุดต่างๆ ภายในแต่ละอาคาร ซึ่งมีรายละเอียดดังนี้</p> <p><u>อาคารที่1</u></p> <ul style="list-style-type: none"> <li>- ชั้นที่ 1 ติดตั้งไว้ จำนวน 5 จุด</li> <li>- ชั้นที่ 2-4 (ลักษณะเหมือนกัน) ติดตั้งไว้ชั้นละ 4 จุด</li> </ul> <p><u>อาคารที่2</u></p> <ul style="list-style-type: none"> <li>- ชั้นที่1 ติดตั้งไว้ จำนวน 3 จุด</li> <li>- ชั้นที่2-4 (ลักษณะเหมือนกัน) ติดตั้งไว้ชั้นละ จำนวน 2 จุด</li> </ul> <p>4) ป้ายบอกทางหนีไฟ โครงการจะติดตั้งป้ายบอกทางหนีไฟภายในอาคาร โดยใช้ตัวอักษรขนาดใหญ่กว่า 10 เซนติเมตร พร้อมชุดชาร์จแบตเตอรี่หลอดไฟคอมเพล็กซ์ฟลูออเรสเซนต์</p>	<p>เกิดเหตุเพลิงไหม้</p> <p>6. มีแผนปฏิบัติการฉุกเฉินโดยระบุถึงวิธีการอพยพผู้ที่อยู่ภายในอาคารภายใน 1 ชั่วโมง และระบุผู้รับผิดชอบในขั้นตอนต่างๆ</p> <p>7. มีเจ้าหน้าที่คอยตรวจตาความเรียบร้อยและอำนวยความสะดวกความปลอดภัยบริเวณทางเข้า-ออก โครงการตลอด 24 ชั่วโมง</p> <p>8. ประชาสัมพันธ์ให้ความรู้แก่ผู้พักอาศัยภายในโครงการเกี่ยวกับการใช้อุปกรณ์ป้องกันอัคคีภัย แผนการป้องกันอัคคีภัยและแผนการอพยพ รวมทั้งข้อปฏิบัติต่างๆ ขณะเกิดเหตุเพลิงไหม้</p>	<p>6. ปฏิบัติตามมาตรการ โครงการจัดทำแผนฉุกเฉินของโครงการเพื่อเตรียมพร้อมในกรณีเกิดเหตุเพลิงไหม้</p> <p>7. ไม่ปฏิบัติตามมาตรการ โครงการไม่มีเจ้าหน้าที่รักษาความปลอดภัย แต่เนื่องจากส่วนต้อนรับอยู่ใกล้กับทางเข้า - ออก และลานจอดรถ จึงให้เจ้าหน้าที่ส่วนต้อนรับเป็นผู้อำนวยความสะดวกแก่ผู้เข้าพัก</p> <p>8. ปฏิบัติตามมาตรการ โครงการระบุวิธีใช้ของอุปกรณ์ป้องกันอัคคีภัยไว้อย่างชัดเจน</p>	<p>- ไม่มีปัญหาและอุปสรรค</p> <p>- ไม่มีปัญหาและอุปสรรค</p> <p>- ไม่มีปัญหาและอุปสรรค</p>

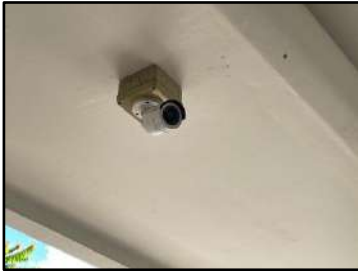
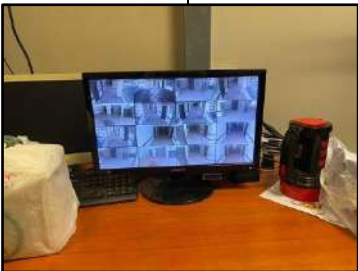
<p><b>(2) ระบบสัญญาณเตือนภัยอัคคีภัย</b></p> <p>(ก) แผงควบคุมระบบสัญญาณเตือนภัย (Fire Alarm Control Panel : FACP) แผงควบคุมรวมจะทำหน้าที่เป็นจุดศูนย์รวมการรับ-ส่งสัญญาณตรวจรับสำหรับทำงานโดยเมื่ออุปกรณ์จำพวกชุดกดแจ้งเหตุ เครื่องตรวจจับควัน เครื่องตรวจจับความร้อนที่ติดตั้งไว้เริ่มทำงานไม่ว่าตัวใด</p>	<p>12. มาตรการป้องกันผลกระทบจากการเกิดวินาศภัย</p> <p>(1) ตรวจสอบและตรวจสอบกล่องวัตถุที่ผิดปกติ แจ้งเจ้าหน้าที่ตำรวจท้องถิ่น</p> <p>(2) ติดตั้งกล้องวงจรปิด (CCTV) โดยรอบพื้นที่</p>	<p>12. ปฏิบัติตามมาตรการ โดยมีรายละเอียด ดังนี้</p> <p>- ปฏิบัติตามมาตรการ หากพบวัตถุที่ผิดปกติจะแจ้งไปยัง สภ. ป่าตอง ให้เข้ามาตรวจสอบทันที</p> <p>- ปฏิบัติตามมาตรการ โครงการได้ติดตั้งกล้อง CCTV ไว้ทั่วทั้ง</p>	<p>- ไม่มีปัญหาและอุปสรรค</p> <p>- ไม่มีปัญหาและอุปสรรค</p> <p>- ไม่มีปัญหาและอุปสรรค</p>

ทรัพยากรสิ่งแวดล้อมและคุณค่าต่างๆ/ ผลกระทบต่อสิ่งแวดล้อมที่สำคัญ	มาตรการป้องกันและแก้ไขผลกระทบสิ่งแวดล้อม	การปฏิบัติตามเงื่อนไข	ปัญหาและอุปสรรค
<p>ตัวหนึ่งก็จะส่งสัญญาณและมีเสียงสัญญาณที่แผ่ ควบคุมจนกว่าจะมีเจ้าหน้าที่ควบคุมสวิตซ์ตัดเสียง แต่หากไม่มีเจ้าหน้าที่ตัดเสียง ระบบจะส่งสัญญาณ เตือนไปยังโซนที่เกิดเพลิงไหม้และโซนอื่นๆ พร้อม กันหมด</p> <p>(ข) เครื่องตรวจจับควัน (Smoke Detector) ทำหน้าที่รับกลุ่มควันที่เกิดจากเพลิง ไหม้ภายในอาคารได้ไม่น้อยกว่า 80 ตารางเมตร ในพื้นที่สูงไม่เกิน 4 เมตรและมีหลอดไฟ (Response Lamp) สำหรับแสดงสถานะเมื่อเมื่อ เครื่องมือตรวจจับควันทำงานจะส่งสัญญาณยัง อุปกรณ์ตรวจจับของแผงควบคุมรวมเมื่อตรวจจับ ควันได้เพื่อส่งสัญญาณต่อไปยัง Alarm Bell ให้ ดังขึ้น เพื่อให้เจ้าหน้าที่ในห้องควบคุมทราบและ ส่งสัญญาณแจ้งเหตุให้ทราบทั่วทั้งอาคาร โดยมีรายละเอียดการติดตั้งดังนี้ <u>อาคาร1</u></p> <ul style="list-style-type: none"> <li>- ชั้นที่1 ติดตั้งไว้ จำนวน 12 จุด</li> <li>- ชั้นที่2-4 (ลักษณะเหมือนกัน) ติดตั้งไว้ ชั้นละ จำนวน 26 จุด</li> </ul>	<p>โครงการ</p> <p>(3) จัดให้มีเจ้าหน้าที่และเครื่องมือ สำหรับ ตรวจสอบหาอาวุธที่ต่อสงสัย</p> <p>(4) จัดให้มีเจ้าหน้าที่และเครื่องมือ สำหรับสอบหา วัตถุระเบิดที่ต้องสงสัย</p> <p>(5) กำหนดแผนฉุกเฉินในการป้องกันการเกิดและ ขณะที่เกิดวินาศภัยในพื้นที่โครงการ</p> <p>(6) ติดตั้งป้ายประชาสัมพันธ์การปฏิบัติตนของผู้ เข้าพักโรงแรม ขณะก่อนการวินาศภัยและขณะเกิด</p>	<p>โครงการ และมีห้องสังเกตการณ์หากพบความผิดปกติจะแจ้ง เจ้าพนักงานทันที</p>

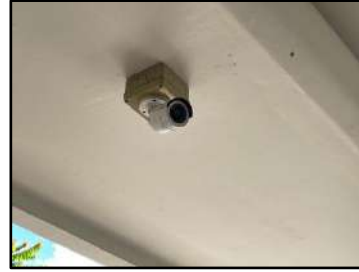
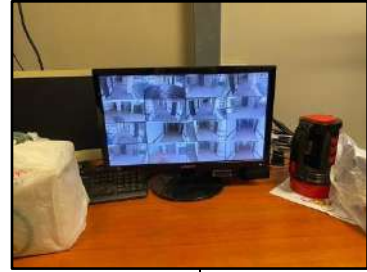
ทรัพยากรสิ่งแวดล้อมและคุณค่าต่างๆ/ ผลกระทบต่อสิ่งแวดล้อมที่สำคัญ	มาตรการป้องกันและแก้ไขผลกระทบต่อสิ่งแวดล้อม	การปฏิบัติตามเงื่อนไข	ปัญหาและอุปสรรค
<p>ปกติและภาวะฉุกเฉินไว้ที่บริเวณทางออกสู่บันได ทุกๆ ชั้นของอาคาร ส่วนป้ายบอกตำแหน่งชั้นของ อาคารจะติดตั้งหมายเลขชั้นอาคาร ด้วยตัวอักษร สูงไม่น้อยกว่า 15 เซนติเมตร บริเวณโถงบันได หลักและโถงบันไดหนีไฟทุกชั้นของอาคาร</p> <p><b>3) การลำเลียงคนออกนอกอาคารและ จตุรรวมพลภายในโครงการ</b></p> <p>การลำเลียงผู้ใช้บริการออกนอกอาคารจะ ใช้บันไดหลักของแต่ละอาคาร ก่อนเคลื่อนย้าย ตามเส้นทางหนีไฟที่กำหนดไปยังจตุรรวมพลต่างๆ ภายในโครงการซึ่งมีขนาดพื้นที่จตุรรวมพล 100.00 ตารางเมตร</p> <p>(1) จตุรรวมพลของโครงการ</p> <p>การจัดเตรียมพื้นที่รวมคนเพื่อนับ ยอดผู้ใช้บริการภายในโครงการ และเคลื่อนย้าย ออกนอกพื้นที่โครงการ โดยจะเคลื่อนย้ายคน ออกไปยังพื้นที่ปลอดภัยโดยเร็วที่สุด ซึ่งโครงสร้าง จะต้องจัดเตรียมพื้นที่จตุรรวมพลทั้งสิ้นต้องไม่น้อย กว่า 51.50 ตารางเมตร (คิดจากจำนวนผู้อพยพ ประมาณ 206 คน(พนักงานประจำโครงการและ ผู้ใช้บริการ)×สัดส่วนพื้นที่ต่อผู้ใช้บริการไม่น้อย</p>	<p>(3) จัดให้มีเจ้าหน้าที่และเครื่องมือ สำหรับ ตรวจสอบหาอาวุธที่ต้องสงสัย</p> <p>(4) จัดให้มีเจ้าหน้าที่และเครื่องมือ สำหรับ ตรวจสอบหาวัตถุระเบิดที่ต้องสงสัย</p> <p>(5) กำหนดแผนฉุกเฉินในการป้องกันการ เกิดและขณะที่เกิดวินาศภัยในพื้นที่โครงการ</p> <p>(6) ติดตั้งป้ายประชาสัมพันธ์การปฏิบัติ ตนของผู้เข้าพักโรงแรมขณะก่อนการเกิดวินาศภัยและ ขณะที่เกิดวินาศภัย เพื่อป้องกันการตื่นตระหนก</p>	<div>

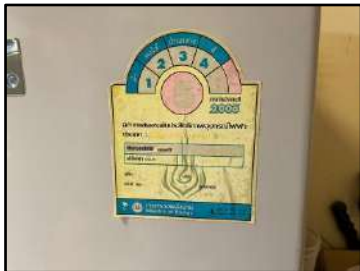
ทรัพยากรสิ่งแวดล้อมและคุณค่าต่างๆ/ ผลกระทบต่อสิ่งแวดล้อมที่สำคัญ	มาตรการป้องกันและแก้ไขผลกระทบสิ่งแวดล้อม	การปฏิบัติตามเงื่อนไข	ปัญหาและ อุปสรรค
	<p>เครื่องปรับอากาศที่ประสิทธิภาพในการประหยัดพลังงานสูงสุด (High Economic Efficiency Ratio (EER))</p> <p>2) บำรุงรักษาอุปกรณ์ระบบปรับอากาศ เพื่อรักษาระดับการใช้ไฟฟ้าให้ต่ำ โดยขอแนะนำทั่วไป มีดังนี้</p> <p>- ทดสอบและปรับแต่งระบบอย่างสมบูรณ์ เป็นครั้งคราวตามกำหนดที่ตั้งไว้ ตลอดอายุการใช้งานของระบบโดยส่วนใหญ่การปรับแต่งระบบในครั้งแรก มักจะเป็นการปรับแต่งแต่ละครั้งเดียวที่ได้กระทำกับระบบทำให้ประสิทธิภาพของระบบลดลงเรื่อยๆ</p> <p>- ตั้ง Thermostat ให้ควบคุมอุณหภูมิที่พอเหมาะกับความสบายเท่านั้น ไม่ควรตั้ง Thermostat ไว้ให้ต่ำที่สุด และหมั่นตรวจสอบว่าสามารถทำงานได้เป็นปกติหรือไม่ อุณหภูมิที่</p>	<p>ประหยัดพลังงานสูงสุด</p>

<p>- ปฏิบัติตามมาตรการ แผนวิศวกรรมเป็นผู้บำรุงรักษา อุปกรณ์ระบบปรับอากาศ เพื่อรักษาระดับการใช้ไฟฟ้าให้ต่ำ</p> <p>- ปฏิบัติตามมาตรการ โครงการมีแผนวิศวกรรมเป็นผู้รับผิดชอบ</p> <p>- ปฏิบัติตามมาตรการ โครงการมีแผนวิศวกรรมเป็นผู้รับผิดชอบ</p>	<p>- ไม่มีปัญหาและอุปสรรค</p> <p>- ไม่มีปัญหาและอุปสรรค</p> <p>- ไม่มีปัญหาและอุปสรรค</p>

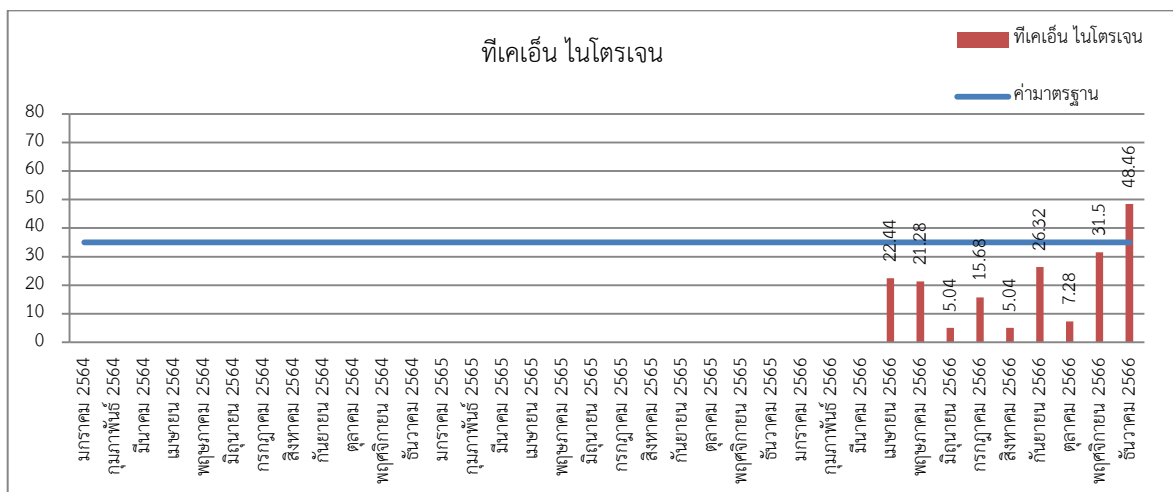
รูปที่ 3.4 แนวโน้มค่าทีเคเอ็น ไนโตรเจน ย้อนหลัง 3 ปี

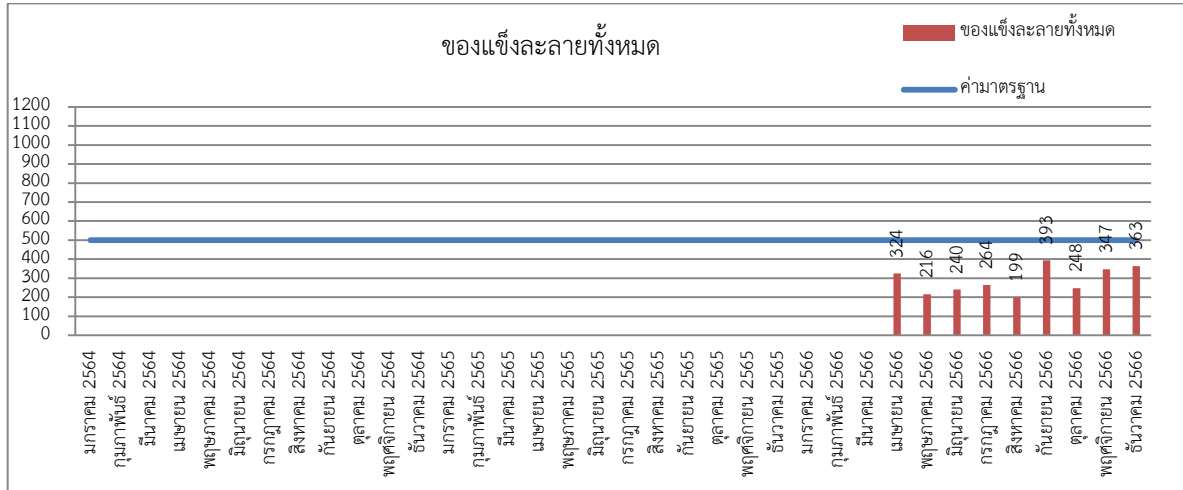
รูปที่ 3.7 แนวโน้มค่าของแข็งละลายทั้งหมด ย้อนหลัง 3 ปี

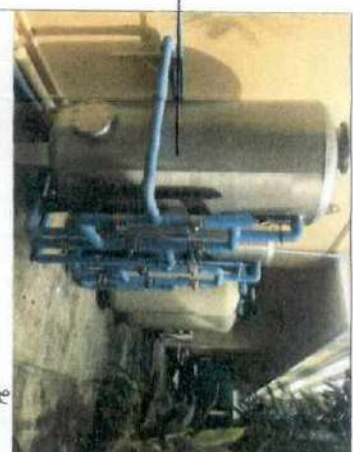
บ่อเก็บน้ำดิบของอาคาร 1  
ความจุ 214.80 ลบ.ม.

ชุดปรับปรุงคุณภาพน้ำ

บ่อเก็บน้ำดิบ ความจุ 218.80 ลบ.ม.

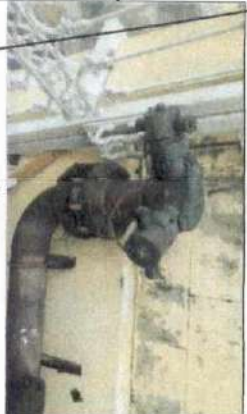
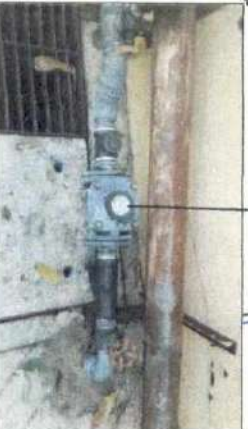
รูปที่ 11 ผังระบบน้ำประปาของการ

แนวท่อประปาของการประปาฯ

หัวรับน้ำสำรอง

ผังระบบประปา

มีเตอร์ประปา

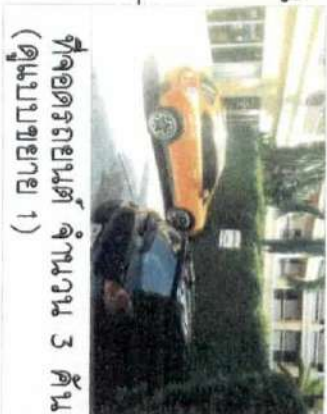
รูปที่ 16 ผังสถาปัตย์

ผังสถาปัตย์

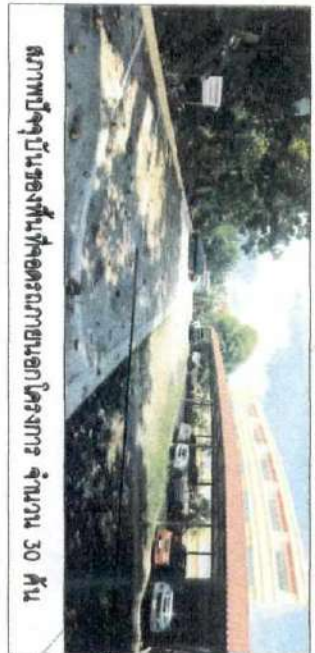
พื้นที่จอดรถยนต์ภายนอกโครงการ  
จำนวน 30 คัน (แบบขยาย 1)  
โครงการเช่าที่ดินบางส่วนของ นางมาลี ทะสัน  
เพื่อเป็นพื้นที่จอดรถยนต์ของโครงการ

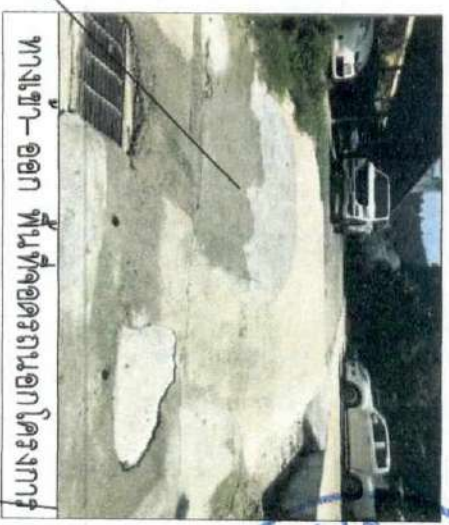
รูปที่ 17 แผนผังพื้นที่เช่าสำหรับจอดรถยนต์ของโครงการ

พื้นที่จอดรถยนต์ภายในโครงการ	จำนวน 3 คัน
พื้นที่จอดรถยนต์ภายนอกโครงการ	จำนวน 30 คัน
รวมพื้นที่จอดรถยนต์ของโครงการ	จำนวน 33 คัน
