รายงานผลการปฏิบัติตามมาตรการป้องกันและแก้ไขผลกระทบสิ่งแวดล้อม
และมาตรการติดตามตรวจสอบคุณภาพสิ่งแวดล้อม
ระยะดำเนินการ

บริษัท ภารีสา คอร์ปอเรชั่น จำกัด

ประจำเดือน กรกฎาคม – ธันวาคม พ.ศ. 2566

บริษัท เซาธเทิร์น แล็บ แอนด์ เอ็นจิเนียริง จำกัด

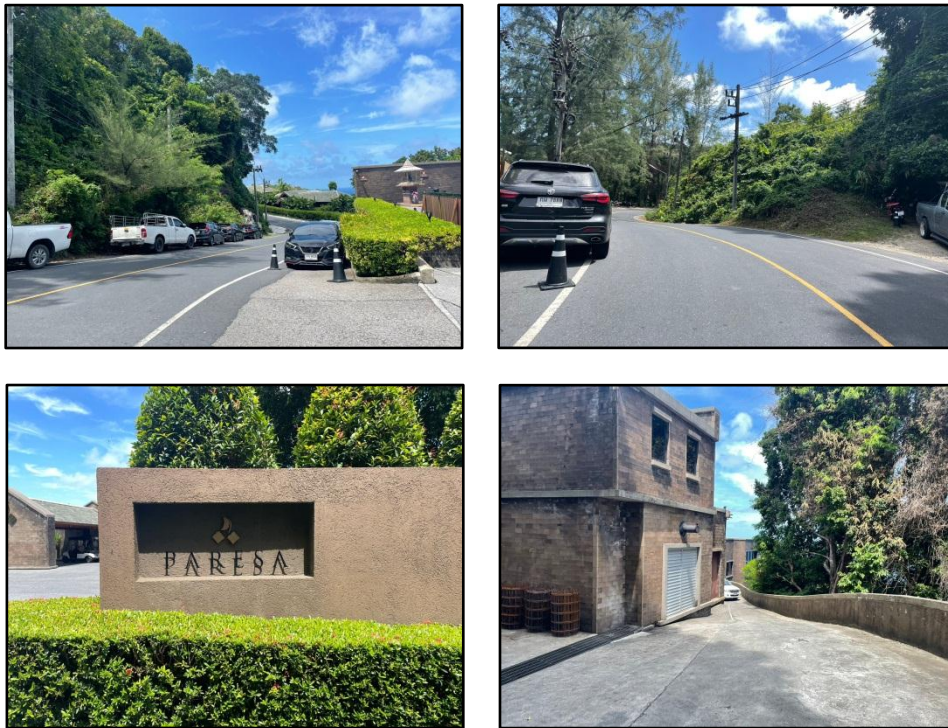
รูปที่ 1.1 พื้นที่โดยรอบโครงการ

ทิศเหนือ	ติดต่อกับ	ถนนลายุ-นาคาเล และพื้นที่มีการครอบครอง
ทิศใต้	ติดต่อกับ	พื้นที่มีการครอบครอง
ทิศตะวันออก	ติดต่อกับ	พื้นที่มีการครอบครอง
ทิศตะวันตก	ติดต่อกับ	ทะเลอันดามัน

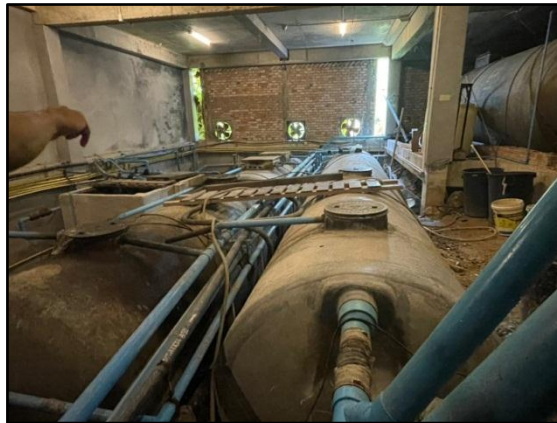
รูปที่ 1.4 ระบบบำบัดน้ำเสีย

ระบบบำบัดน้ำเสียของโครงการได้ถูกออกแบบให้สามารถรองรับปริมาณน้ำเสียที่มีค่าความสกปรกเข้า 250 มก./ล และมีประสิทธิภาพในการบำบัดน้ำเสียให้เหลือค่าความสกปรกไม่เกิน 30 มก./ล ซึ่งอยู่ในเกณฑ์มาตรฐานน้ำทิ้งอาคารประเภท ค โดยกำหนดให้ค่าความสกปรกในรูปบีโอดี ของน้ำทิ้งไม่เกิน 40 มก/ล ก่อนเข้าสู่บ่อตรวจคุณภาพน้ำทิ้งหลังจากนั้นปล่อยลงสู่บ่อกักเก็บน้ำทิ้งของโครงการ เพื่อนำกลับมาใช้ประโยชน์ภายในพื้นที่โครงการต่อไป

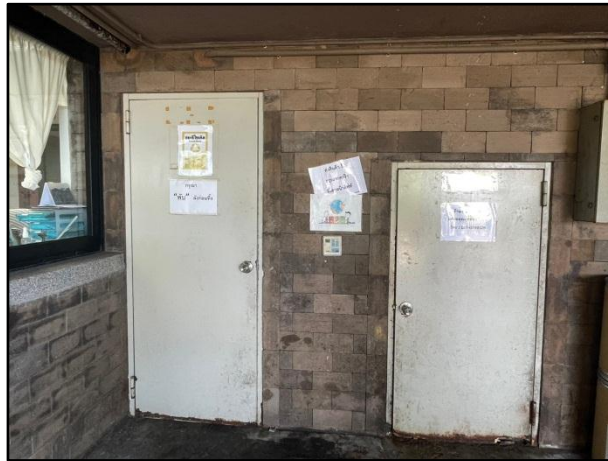
รูปที่ 1.5 ห้องพักขยะ

บริเวณที่พักมูลฝอยรวมของโครงการ จัดให้มีห้องพักมูลฝอยรวม ภายในแบ่งออกเป็นห้องพักมูลฝอยเปียก และมูลฝอยแห้ง ซึ่งอยู่บริเวณด้านข้างอาคารต้อนรับและร้านอาหารของโครงการ

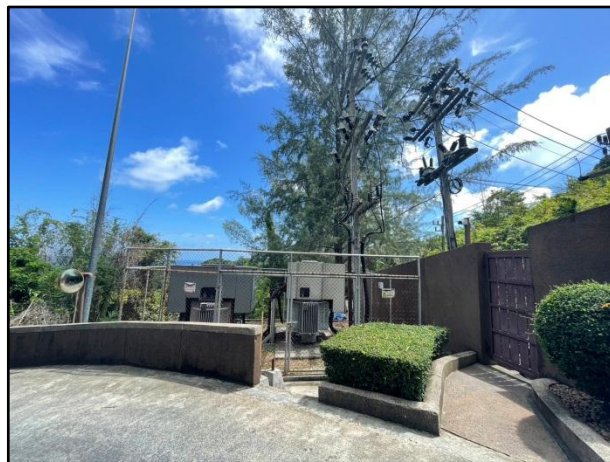
รูปที่ 1.6 หม้อแปลงไฟฟ้า

โครงการจะขอรับบริการกระแสไฟฟ้าจากการไฟฟ้าส่วนภูมิภาคอำเภอถลุง โดยกระแสไฟฟ้าจะถูกปล่อยเข้าสู่หม้อแปลงไฟฟ้าขนาด 1,000 KVA จำนวน 2 เครื่อง เพื่อทำการปรับแรงดันไฟฟ้า โดยหม้อแปลงไฟฟ้าจะถูกติดตั้งอยู่บริเวณด้านทิศเหนือของพื้นที่โครงการ หลังจากนั้นจะถูกปล่อยเข้าสู่ห้องเครื่องไฟฟ้า ซึ่งอยู่บริเวณอาคารต้อนรับและร้านอาหาร หลังจากนั้นจึงปล่อยกระแสไฟฟ้าเข้าสู่แผงควบคุมวงจรไฟฟ้าย่อย ที่ภายในห้องพักแต่ละห้องพัก ก่อนจะจ่ายให้กับอุปกรณ์ไฟฟ้า เครื่องใช้ไฟฟ้า และสิ่งอำนวยความสะดวกต่างๆ ภายในห้องพักต่อไป สำหรับอุปกรณ์ไฟฟ้าต่างๆภายในโครงการได้เลือกใช้ชนิดที่ประหยัดพลังงาน เพื่อเป็นการประหยัดค่าไฟฟ้าให้กับโครงการ

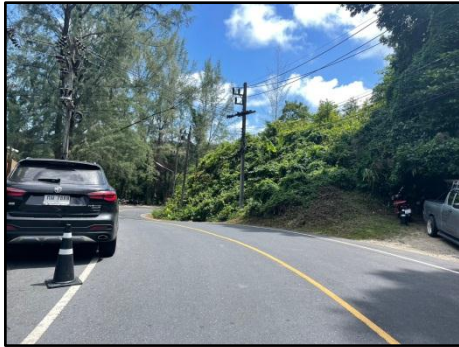
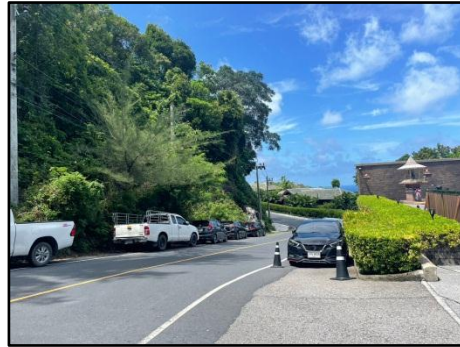
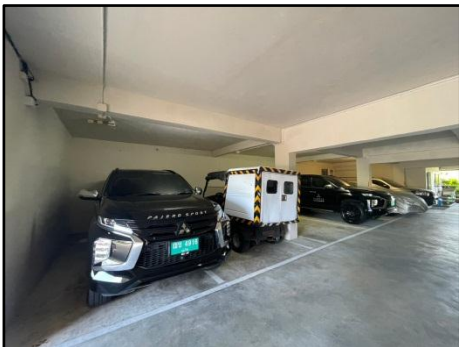
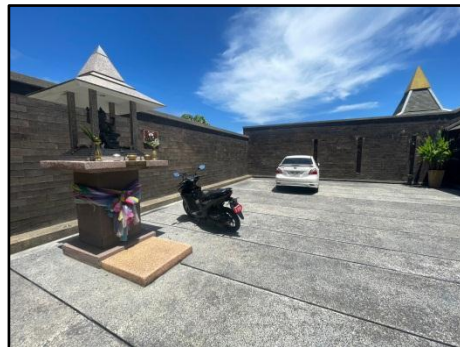
รูปที่ 1.8 การคมนาคมและที่จอดรถของโครงการ

พื้นที่จอดรถ โครงการจัดให้มีพื้นที่จอดรถยนต์จำนวน 7 คัน โดยแต่ละช่องจราจรมีขนาด 2.5x5.0 ม. พร้อมทั้งมีการจีเส้นสีขาวสะท้อนแสง ขนาดกว้าง 10 ซม. เพื่อสามารถมองเห็นช่องจอดได้ในระยะไกล

จำนวนที่จอดรถ สำหรับจำนวนที่จอดรถยนต์นั้น มีจำนวน 7 คัน ซึ่งเป็นไปตามที่กฎหมายกำหนด และเพียงพอต่อผู้พักอาศัย

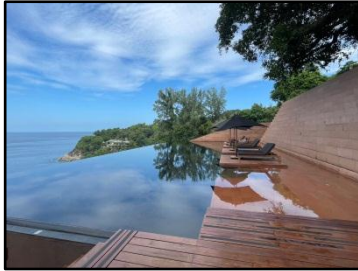
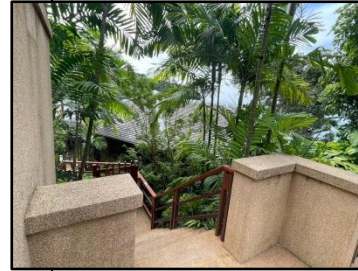
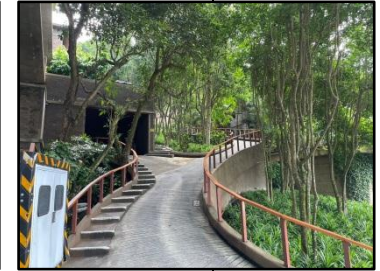
<p>3. ดูแลพื้นที่โครงการให้อยู่ในสภาพดีอยู่เสมอ หากพบว่าเป็นหลุมหรือแอ่งน้ำซึ่งต้องการซ่อมแซมทันทีเนื่องจากอาจเกิดการชะล้างพังทลายเป็นหลุมใหญ่ได้</p>	<p>3. ปฏิบัติตามมาตรการ โครงการมีแผนวิศวกรรมเป็นผู้ดูแล หากพบว่าพื้นที่โครงการมีการชำรุดหรือเป็นหลุมบ่อ จะเร่งดำเนินการทันที</p>	<p>- ไม่มีปัญหาและอุปสรรค</p>

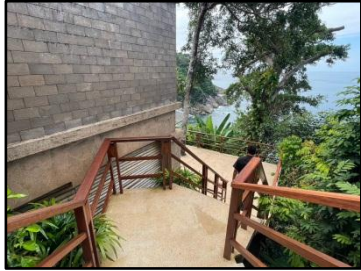
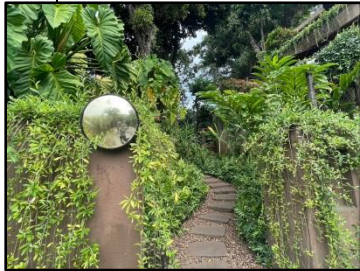
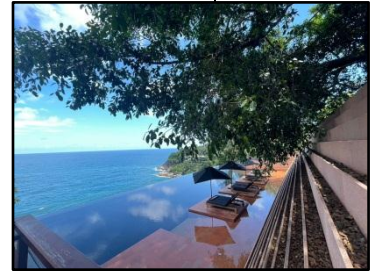
1. ปฏิบัติตามมาตรการ โครงการปลูกไม้ดอก ไม้ประดับ ในบริเวณพื้นที่ว่าง และมีแผนคนสวนเป็นผู้รับผิดชอบดูแลรักษา	- ไม่มีปัญหาและอุปสรรค

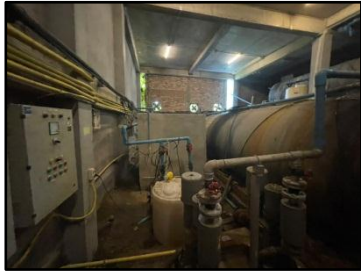
ทรัพยากรสิ่งแวดล้อมและคุณค่าต่างๆ / ผลกระทบต่อสิ่งแวดล้อมที่สำคัญ	มาตรการป้องกันและแก้ไขผลกระทบสิ่งแวดล้อม	การปฏิบัติตามเงื่อนไข	ปัญหาและอุปสรรค
	<p>2. น้ำเสียจากกิจกรรมต่างๆในโครงการ ต้องผ่านระบบบำบัดน้ำเสียทุกชั้นตอนก่อนปล่อยทิ้ง</p>	<p>2. ปฏิบัติตามมาตรการ น้ำเสียจากกิจกรรมต่างๆในโครงการ ต้องผ่านระบบบำบัดน้ำเสียทุกชั้นตอน และนอกจากนี้ยังมีการเติมคลอรีนเพื่อฆ่าเชื้อก่อนนำกลับมาใช้สำหรับรดน้ำพื้นที่สีเขียว</p>

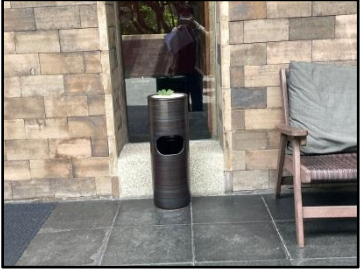
ทรัพยากรสิ่งแวดล้อมและคุณค่าต่างๆ / ผลกระทบต่อสิ่งแวดล้อมที่สำคัญ	มาตรการป้องกันและแก้ไขผลกระทบสิ่งแวดล้อม	การปฏิบัติตามเงื่อนไข	ปัญหาและอุปสรรค
	<p>6. การเก็บรวบรวมมูลฝอยในแต่ละวัน จะต้องให้เสร็จก่อนเวลาที่รถเก็บขนฯ จะเข้ามาเก็บขน</p> <p>7. ถังรองรับมูลฝอยจะต้องมีถุงดำรองรับอยู่เสมอ เพื่อความสะดวกในการเก็บขน</p> <p>8. มีการล้างทำความสะอาดห้องพักมูลฝอย เป็นประจำทุกวัน</p>	<p>6. ปฏิบัติตามมาตรการ โครงการมีแผนแม่บ้านเก็บรวบรวมมูลฝอยในแต่ละวัน ให้ต้องให้เสร็จก่อนเวลาที่รถเก็บขนฯ จะเข้ามาเก็บขน</p> <p>7. ปฏิบัติตามมาตรการ ถังรองรับมูลฝอยมีถุงดำรองรับ เพื่อความสะดวกในการเก็บขน</p>

<p>8. ปฏิบัติตามมาตรการ โครงการมีแผนแม่บ้านล้างทำความสะอาดห้องพักมูลฝอย เป็นประจำ</p>	<p>- ไม่มีปัญหาและอุปสรรค</p> <p>- ไม่มีปัญหาและอุปสรรค</p> <p>- ไม่มีปัญหาและอุปสรรค</p>
<p>3.5 การใช้ไฟฟ้า</p> <p>ในระยะดำเนินการโครงการ จะจ่ายกระแสไฟฟ้าให้กับอุปกรณ์ไฟฟ้า เครื่องใช้ไฟฟ้า และสิ่งอำนวยความสะดวกต่างๆภายในแต่ละส่วนเป็นหลัก สำหรับอุปกรณ์ไฟฟ้าต่างๆภายในโครงการได้ใช้ชนิดที่ประหยัดพลังงานเพื่อเป็นการประหยัดค่าไฟฟ้าให้กับโครงการ โดยกระแสไฟฟ้าจะถูกจ่ายเข้าสู่ห้องพักของโครงการเป็นสำคัญ โดยไม่มี</p>	<p>1. ดูแลการใช้ไฟฟ้าให้มีประสิทธิภาพและประหยัดพลังงานให้มากที่สุด</p> <p>2. รณรงค์ให้ผู้พักอาศัยช่วยกันประหยัดไฟฟ้า และติดป้ายให้ช่วยกันประหยัดไฟฟ้าภายในห้องพัก และทุกจุดที่มีการใช้ไฟฟ้า</p>	<p>1. ปฏิบัติตามมาตรการ โครงการมีแผนวิศวกรรมเป็นผู้ดูแลเครื่องใช้ไฟฟ้าให้มีประสิทธิภาพอยู่เสมอ</p> <p>2. ปฏิบัติตามมาตรการ โครงการติดป้ายประชาสัมพันธ์ช่วยกันประหยัดไฟฟ้าไว้จุดที่มีการใช้ไฟฟ้า</p>	<p>- ไม่มีปัญหาและอุปสรรค</p> <p>- ไม่มีปัญหาและอุปสรรค</p>

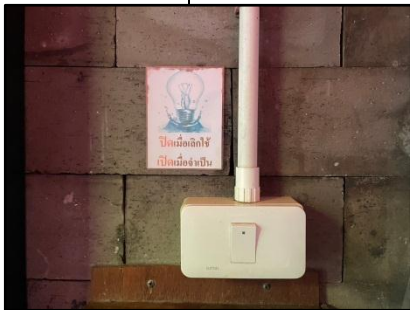
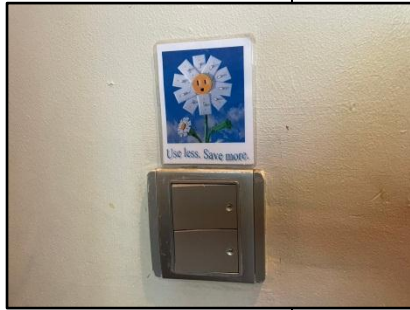
3. เลือกใช้อุปกรณ์ไฟฟ้าที่ประหยัดพลังงาน มาตรฐาน ของกรมส่งเสริมพลังงาน	3. ปฏิบัติตามมาตรการ โครงการเลือกใช้อุปกรณ์ ไฟฟ้าที่ประหยัดพลังงาน	- ไม่มีปัญหา และอุปสรรค

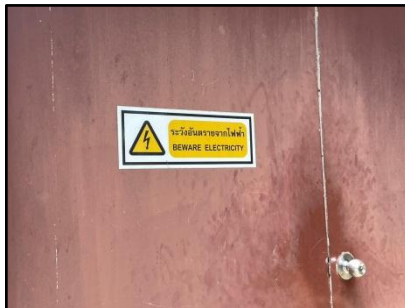
ทรัพยากรสิ่งแวดลอมและคุณค่าต่างๆ / ผลกระทบต่อสิ่งแวดลอมที่สำคัญ	มาตรการป้องกันและแกไขผลกระทบสิ่งแวดลอม	การปฏิบัติตามเงื่อนไข	ปัญหาและอุปสรรค
	7. การติดตั้งหลอดไฟสนาม ควรเลือกใช้สวิตช์บังคับแบบใช้แสงสว่าง (photo switch cell) 8. โครงการควรมีการว่าจ้างช่างไฟฟ้าประจำภายในโครงการอย่างน้อย 1 คน 9. ด้านข้างห้องควบคุมระบบไฟฟ้า จะต้องมีการติดป้ายเตือนอันตรายผู้ที่ผ่านไปมา	7. ปฏิบัติตามมาตรการ การติดตั้งหลอดไฟสนาม ควรเลือกใช้สวิตช์บังคับแบบใช้แสงสว่าง 8. ปฏิบัติตามมาตรการ โครงการมีช่างไฟฟ้าประจำภายในโครงการอย่างน้อย 1 คน 9. ปฏิบัติตามมาตรการ โครงการมีการติดป้ายเตือนอันตรายผู้ที่ผ่านไปมา

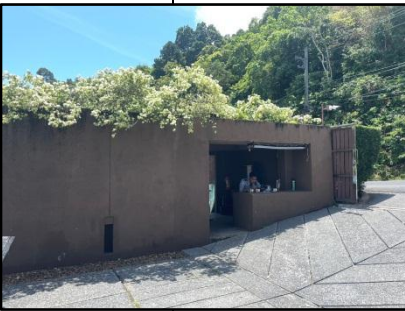
ทรัพยากรสิ่งแวดล้อมและคุณค่าต่างๆ / ผลกระทบต่อสิ่งแวดล้อมที่สำคัญ	มาตรการป้องกันและแก้ไขผลกระทบสิ่งแวดล้อม	การปฏิบัติตามเงื่อนไข	ปัญหาและอุปสรรค
	4. จะต้องจัดให้มีเจ้าหน้าที่คอยอำนวยความสะดวกในการเข้า-ออก ตลอดเวลา <div data-bbox="1167 400 1991 711">

</div>	4. ปฏิบัติตามมาตรการ มีเจ้าหน้าที่คอยอำนวยความสะดวกในการเข้า-ออก ตลอดเวลา	- ไม่มีปัญหาและอุปสรรค

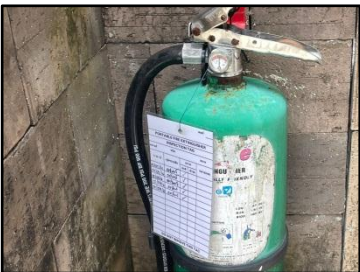
4. คุณค่าต่อคุณภาพชีวิต 4.1 การป้องกันอัคคีภัย ในระยะดำเนินการจะมีการติดตั้งระบบสัญญาณเตือนภัยและระบบดับเพลิง เพื่อให้สามารถแจ้งเหตุในขั้นต้น และสามารถใช้อุปกรณ์ดับเพลิงใช้ดับเพลิงในขั้นต้นได้ ซึ่งการติดตั้งระบบดังกล่าวคาดว่าจะช่วยลดระดับความรุนแรง และสามารถแก้ปัญหาในเบื้องต้นที่อาจเกิดขึ้นได้ ทำให้สามารถใช้ดับเพลิงได้ทันทั่วทั้งที่ ทั้งนี้ หากเกิดเหตุเพลิงไหม้ขึ้น คาดว่าจะก่อให้เกิดผลกระทบต่อพื้นที่ชุมชนใกล้เคียงได้ ก่อปรกับพื้นที่โครงการตั้งอยู่บนพื้นที่สูง ซึ่งทำให้มีแนวปะทะของลมได้มาก ทำให้ฝุ่น คิวสามารถกระจายไปได้ไกลกว่าระดับปกติ	1. ตรวจสอบและดูแลระบบการป้องกันอัคคีภัยต่างๆ ภายในโครงการ ให้มีสภาพพร้อมจะใช้งานอยู่เสมอ อย่างน้อยเดือนละ 1 ครั้ง และทำการซ่อมแซมทันทีเมื่อเกิดการชำรุด	1. ปฏิบัติตามมาตรการ โครงการมีแผนกวิศวกรรม เป็นผู้ดูแลตรวจสอบและดูแลระบบการป้องกันอัคคีภัยต่างๆ ภายในโครงการ ให้มีสภาพพร้อมจะใช้งานอยู่เสมอ เป็นประจำทุกเดือน <div data-bbox="1413 1054 1771 1326">

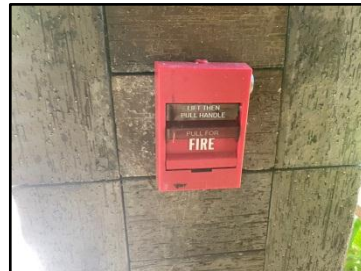
ทรัพยากรสิ่งแวดลอมและคุณค่าต่างๆ / ผลกระทบต่อสิ่งแวดลอมที่สำคัญ	มาตรการป้องกันและแกไขผลกระทบสิ่งแวดลอม	การปฏิบัติตามเงื่อนไข	ปัญหาและอุปสรรค
	<p>9. เมื่อเกิดเหตุเพลิงไหม้ขึ้น เจ้าหน้าที่ของโครงการควรเป็นผู้นำในการนำผู้พักอาศัยออกจากอาคารเพื่อให้เกิดความปลอดภัยต่อผู้พักอาศัยได้มากที่สุด</p> <p>10. โครงการจะต้องมีการฝึกการใช้อุปกรณ์ดับเพลิงและระบบเตือนภัยของโครงการให้เป็นทุกคนเพื่อให้สามารถปฏิบัติได้อย่างถูกต้องหากเกิดเหตุร้ายขึ้น</p>

<p>9. ปฏิบัติตามมาตรการ เจ้าหน้าที่ของโครงการควรเป็นผู้นำในการนำผู้พักอาศัยออกจากอาคารเพื่อให้เกิดความปลอดภัยต่อผู้พักอาศัยได้มากที่สุด</p> <p>10. ปฏิบัติตามมาตรการ โครงการมีแผนการซ้อมหนีไฟเป็นประจำทุกปี</p>	<p>- ไม่มีปัญหาและอุปสรรค</p> <p>- ไม่มีปัญหาและอุปสรรค</p>
<p>4.2 ความปลอดภัย</p> <p>ในช่วงดำเนินการ จะมีผู้พักอาศัยมากขึ้น ซึ่งอาจมาจากต่างสถานที่ ต่างวัฒนธรรม อาจก่อให้เกิดปัญหาด้านความปลอดภัยในทรัพย์สินได้ แต่เนื่องจากโครงการมีเจ้าหน้าที่รักษาความปลอดภัย จึงคาดว่าจะลดปัญหาดังกล่าวได้</p>	<p>1. ควรจัดให้มีพนักงานรักษาความปลอดภัย เพื่อคอยดูแลความปลอดภัยในโครงการตลอด 24 ชั่วโมง</p>	<p>1. ปฏิบัติตามมาตรการ โครงการมีเจ้าหน้าที่รักษาความปลอดภัยภายในโครงการทั้งหมด 4 คน โดยแบ่งออกเป็น ตอนกลางวัน 2 คน และ กลางคืน 2 คน</p>	<p>- ไม่มีปัญหาและอุปสรรค</p>

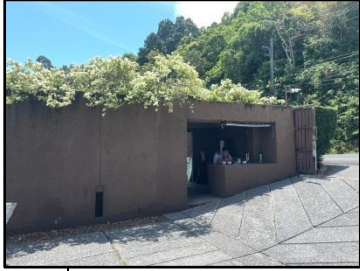
<p>2. จัดชุดปฐมพยาบาลไว้ในโครงการอย่างน้อย 1 ชุด เพื่อใช้ในการณินฉุกเฉิน</p> <p>3. ติดป้ายเตือนผู้พักอาศัยใหจ้ดเก็บดูแลทรัพย์สินมีค่าให้มิดชิดอยุ่เสมอ</p> <p>4. ช่วยกันสอดส่องพฤติกรรมของบุคคลภายนอก หรือผู้ที่เข้า-ออกที่มีพฤติกรรมมีพิรุฐ</p> <p>5. ญญแจห้องควรเลือกใช้ระบบคิยการ์ด เพื่อเพิ่มความปลอดภัยมากขึ้น</p>	<p>2. ปฏิบัติตามมาตรการ ชุดปฐมพยาบาลไว้ในโครงการอย่างน้อย 1 ชุด</p> <p>3. ปฏิบัติตามมาตรการ มีป้ายเตือนผู้พักอาศัยให้จ้ดเก็บดูแลทรัพย์สินมีค่าให้มิดชิดอยุ่เสมอ</p> <p>4. ปฏิบัติตามมาตรการ โครงการมีเจ้าหน้าที่รักษาความปลอดภัยภายในโครงการทั้งหมด 4 คน โดยแบ่งออกเป็น ตอนกลางวัน 2 คน และ กลางคืน 2 คน</p> <p>5. ปฏิบัติตามมาตรการ ญญแจห้องควรเลือกใช้ระบบคิยการ์ด</p>	<p>- ไม่มีปัญหาและอุปสรรค</p> <p>- ไม่มีปัญหาและอุปสรรค</p> <p>- ไม่มีปัญหาและอุปสรรค</p> <p>- ไม่มีปัญหาและอุปสรรค</p>
