### บทที่ 3

## ผลการปฏิบัติตามมาตรการติดตามตรวจสอบผลกระทบสิ่งแวดล้อม

บริษัท เอเอ็มเอฟ เอเชีย สามย่าน จำกัด ต่อไปนี้ในรายงานจะเรียกว่า “เจ้าของโครงการ” ได้พัฒนาที่ดินในรูปแบบอาคารพักอาศัยรวม (อาคารชุดพักอาศัย) ภายใต้ชื่อโครงการไอดีโอ จุฬา-สามย่าน (IDEO CHULA - SAMYAN) ตั้งอยู่ที่ถนนสีพระยา แขวงสีพระยา เขตบางรัก กรุงเทพมหานคร บนเนื้อที่ 3-1-45.5 ไร่ หรือ 5,382 ตารางเมตร สภาพพื้นที่ปัจจุบันดำเนินการก่อสร้างแล้วเสร็จ ประกอบด้วยอาคารชุดพักอาศัย 2 อาคาร ได้แก่ อาคาร A ความสูง 34 ชั้น และอาคาร B ความสูง 35 ชั้น มีห้องชุดพักอาศัย 773 ห้อง และห้องชุดเพื่อการพาณิชย์ (ร้านค้า) จำนวน 1 ห้อง มีที่จอดรถยนต์ 385 คัน (ไม่รวมที่จอดรถสาธารณะ 4 คัน และที่จอดรถพลังงานไฟฟ้า 2 คัน) โดยมีกลุ่มเป้าหมายหลักเป็นลูกค้าประเภทพนักงานบริษัท ประชาชนทั่วไป ที่ต้องการพักอาศัยในเขตบางรัก ที่พร้อมพร้อมด้วยสิ่งอำนวยความสะดวกทั้งด้านระบบสาธารณูปโภคและการคมนาคม

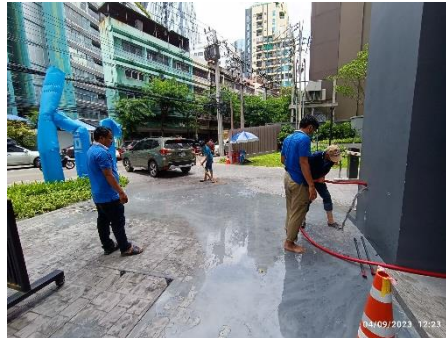
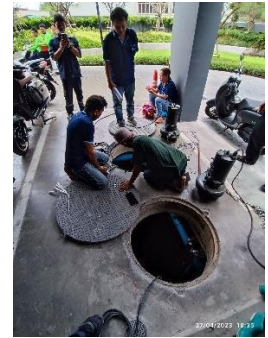
ภาพที่ 3.4-1 เจ้าหน้าที่ตรวจสอบตรวจสอบการระบายน้ำ และอุปกรณ์

5. การระบายน้ำ	<b>ดัชนีตรวจวัด</b> - ตรวจสอบบารังระบายน้ำ และบ่อดัก ตะกอน <b>ความถี่</b> - เดือนละ 1 ครั้ง ตลอดระยะเปิด ดำเนินการ	- ระบบท่อระบายน้ำ	√	- โครงการจัดเจ้าหน้าที่ตรวจสอบการระบายน้ำ และทำความสะอาดเก็บขยะและขุดลอกดินตะกอนที่ตกค้างอยู่ภายในท่อ ระบายน้ำและบ่อดักน้ำเป็นประจำสม่ำเสมอ	-	ภาพที่ 3.4-1 เจ้าหน้าที่ตรวจสอบ ตรวจสอบการระบาย น้ำ และอุปกรณ์
	<b>ดัชนีตรวจวัด</b> - สภาพพร้อมใช้งาน <b>ความถี่</b> - เดือนละ 1 ครั้ง ตลอดระยะเปิด ดำเนินการ	- ระบบท่อระบายน้ำ และ อุปกรณ์	√	- โครงการจัดเจ้าหน้าที่ตรวจสอบดูแลบ่อดักของระบบระบาย น้ำ และอุปกรณ์เป็นประจำสม่ำเสมอ	-	ภาพที่ 3.4-1 เจ้าหน้าที่ตรวจสอบ ตรวจสอบการระบาย น้ำ และอุปกรณ์

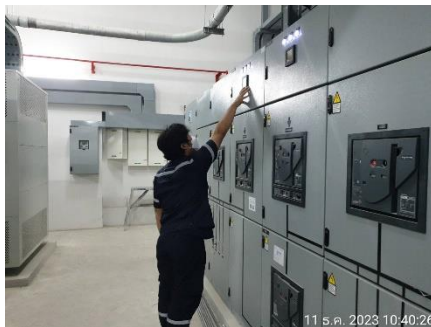
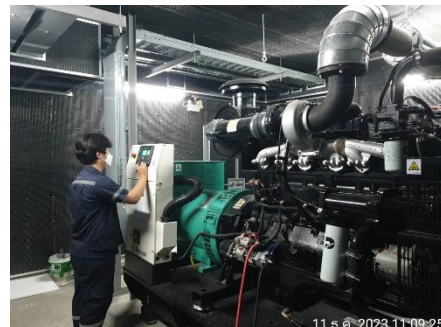
องค์ประกอบ สิ่งแวดล้อม	ดัชนีตรวจวัด/ความถี่	จุดเก็บตัวอย่าง/วิธีการจัดการ	ผลการปฏิบัติตามมาตรการฯ √ = ปฏิบัติ × = ไม่ปฏิบัติ O = ปฏิบัติไม่ได้ @ = ปฏิบัติได้แต่ยังไม่มีประสิทธิภาพ # ยังไม่ถึงเวลาปฏิบัติ		ปัญหา/อุปสรรค /การแก้ไข	เอกสารอ้างอิง
7. การใช้ไฟฟ้า	<u>ดัชนีตรวจวัด</u> - ระบบไฟฟ้าโครงการสภาพดีอยู่เสมอ <u>ความถี่</u> - เดือนละ 1 ครั้ง ตลอดระยะเปิดดำเนินการ	- ภายในพื้นที่โครงการ	√	- โครงการมอบหมายให้เจ้าหน้าที่ดูแล ตรวจสอบระบบไฟฟ้าของโครงการ	-	ภาพที่ 3.4-2 ตรวจสอบการทำงานของระบบไฟฟ้าโครงการ

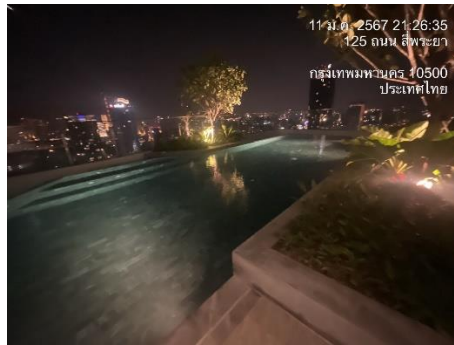
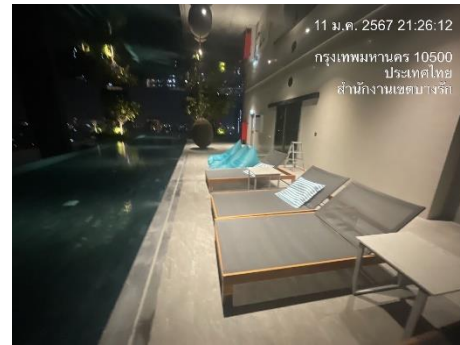
ภาพที่ 3.4-5 แสงสว่าง บริเวณสระว่ายน้ำ

8. การดูแลสระ ว่ายน้ำ 8.1 โครงสร้างและ อาคารประกอบ ของสระว่ายน้ำ	<b>ดัชนีตรวจวัด</b> - การแตกหรือรั่วซึมของสระว่ายน้ำ - รางระบายน้ำล้นให้มีสภาพแข็งแรง ไม่เป็นสนิม - ป้ายให้อยู่ในสภาพดีอยู่เสมอ - หลอดไฟ/แสงสว่างให้เพียงพอ <b>ความถี่</b> - เดือนละ 1 ครั้ง ตลอดระยะเปิด ดำเนินการ	- สระว่ายน้ำ และอุปกรณ์ ต่างๆ	√	- โครงการจัดเจ้าหน้าที่ตรวจสอบสระว่ายน้ำ ดูแลให้อยู่ใน สภาพดีพร้อมใช้งาน และจัดเจ้าหน้าที่ทำความสะอาดเป็น ประจำสม่ำเสมอ ปัจจุบันยังไม่มีมีการชำรุดเสียหาย - โครงการติดป้ายกฎระเบียบการใช้สระว่ายน้ำ เพื่อให้ผู้พัก อาศัยมองเห็นได้ชัดเจน และดูแลให้อยู่ในสภาพดีเสมอ - โครงการมีการจัดแสงสว่าง ที่เพียงพอมองเห็นได้ชัดเจน และ ทั่วบริเวณสระว่ายน้ำ ในเวลากลางคืน	-	<b>ภาพที่ 3.4-3</b> ตรวจสอบและดูแล สระว่ายน้ำ <b>ภาพที่ 3.4-4</b> ป้ายแจ้งระเบียบ การใช้สระว่ายน้ำ <b>ภาพที่ 3.4-5</b> แสงสว่างบริเวณสระ ว่ายน้ำ

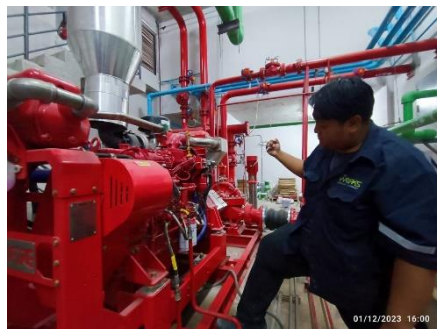
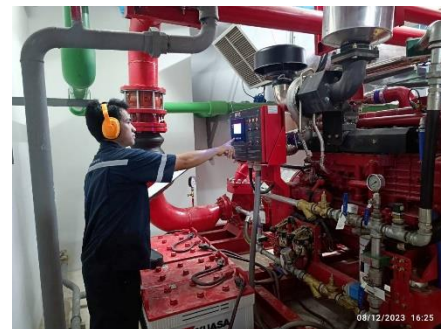
10. ระบบป้องกันและระงับอัคคีภัย 10.1 อุปกรณ์ป้องกันและสัญญาณเตือน	<b>ดัชนีตรวจวัด</b> - สภาพที่อยู่เสมอ <b>ความถี่</b> - ตามคู่มือการใช้งานของอุปกรณ์	- อุปกรณ์ป้องกันและสัญญาณเตือนอัคคีภัย	√	- โครงการจัดเจ้าหน้าที่เพื่อตรวจสอบอุปกรณ์ป้องกันและสัญญาณเตือนอัคคีภัย ตามระยะเวลาที่สมควรเพื่อให้ทำงานได้เต็มประสิทธิภาพ	-	ภาพที่ 3.4-7 ตรวจสอบระบบป้องกันอัคคีภัย

10.4 ความพร้อม ของอุปกรณ์ ดับเพลิง	<u><b>ดัชนีตรวจวัด</b></u> - สภาพพร้อมใช้งาน  <u><b>ความถี่</b></u> - ทุก 3 เดือน	- เครื่องดับเพลิงชนิดมือถือ และอุปกรณ์ดับเพลิงอื่นๆ	√	- โครงการจัดเจ้าหน้าที่เพื่อตรวจสอบอุปกรณ์ป้องกันและ สัญญาณเตือนอัคคีภัย ตามระยะเวลาที่เหมาะสมเพื่อให้ทำงาน ได้เต็มประสิทธิภาพ		ภาพที่ 3.4-7 ตรวจสอบระบบ ป้องกันอัคคีภัย

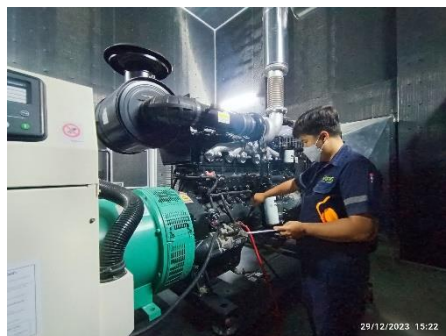
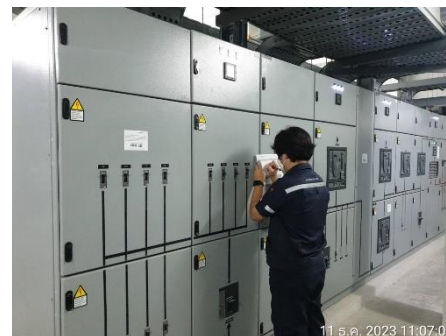
ภาพที่ 3.4-8 ตรวจสอบระบบไฟฟ้าสำรอง

10.2 ระบบจ่าย ไฟฟ้าสำรอง	<u><b>ดัชนีตรวจวัด</b></u> - สภาพพร้อมใช้งาน  <u><b>ความถี่</b></u> - ทุก 3 เดือน	- ระบบจ่ายไฟฟ้าสำรอง	√	- โครงการจัดเจ้าหน้าที่เพื่อตรวจสอบระบบไฟฟ้าสำรอง สำหรับใช้งานในกรณีฉุกเฉินเพื่อใช้งานในส่วนที่จำเป็น เป็น ประจำ ตลอดระยะเวลาเปิดดำเนินการ		ภาพที่ 3.4-8 ตรวจสอบระบบไฟฟ้า สำรอง

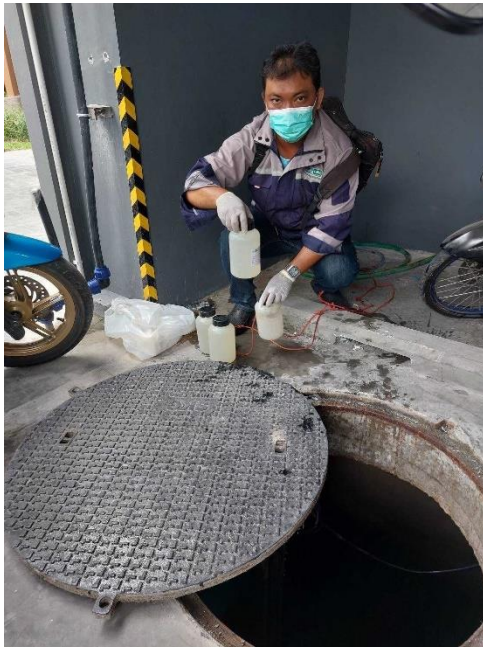
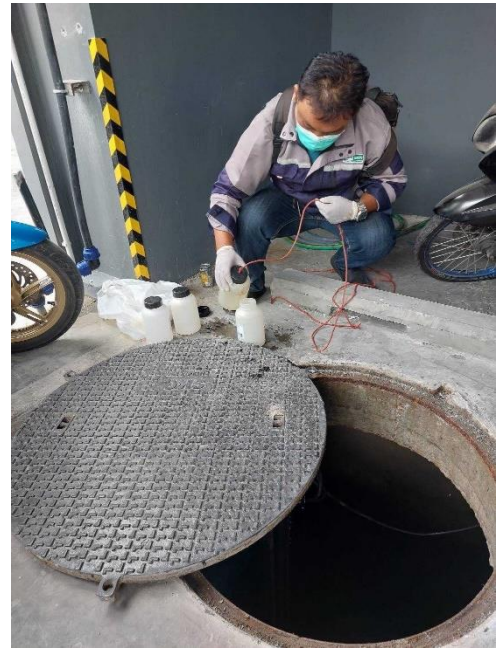
ภาพที่ 3.5.3-1 การเก็บตัวอย่างน้ำทิ้งจากระบบบำบัดน้ำเสีย

ตามมาตรการติดตามตรวจสอบผลกระทบสิ่งแวดล้อมโครงการ สโคป หลังสวน ได้มีการกำหนดให้ตรวจติดตามคุณภาพสิ่งแวดล้อมความถี่เดือนละ 1 ครั้ง ตลอดระยะเปิดดำเนินการ โดยตรวจคุณภาพน้ำ จำนวน 1 จุด ได้แก่คุณภาพน้ำทิ้งในบ่อตรวจคุณภาพน้ำก่อนระบายออกสู่ภายนอก มีดัชนีตรวจวัด ได้แก่ ความเป็นกรด-ด่าง (pH) ค่าบีโอดี (BOD) ค่าสารแขวนลอย (Suspended Solids) ปริมาณตะกอนหนัก (Settleable Solids) ค่าปริมาณของแข็งที่ละลายน้ำทั้งหมด (Total Dissolved Solids) ซัลไฟด์ (Sulfide) ที่เคเอ็น (Total Kjeldahl Nitrogen) น้ำมันและไขมัน (Fat Oil and Grease) ดังแสดงภาพถ่ายการเก็บตัวอย่างน้ำของระบบบำบัดน้ำเสียในภาพที่ 3.5.3-1 ผลการตรวจวัดดังแสดงในตารางที่ 3.5.3-1 และตารางที่ 3.5.3-2 และใบรายงานผลการตรวจวัดและหนังสือรับรองห้องปฏิบัติการวิเคราะห์เอกชนในภาคผนวก ง

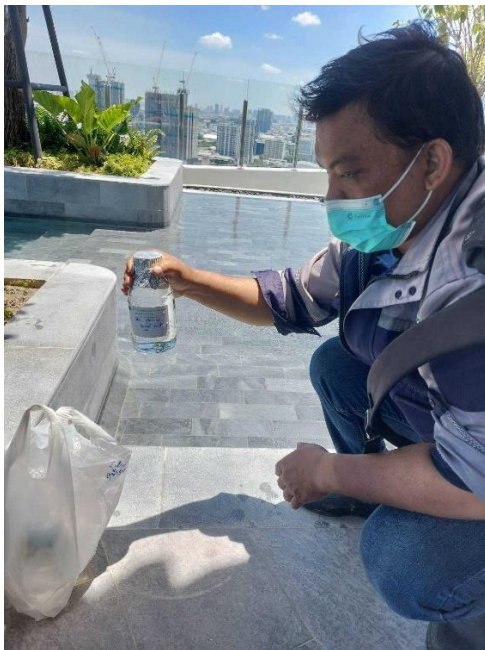
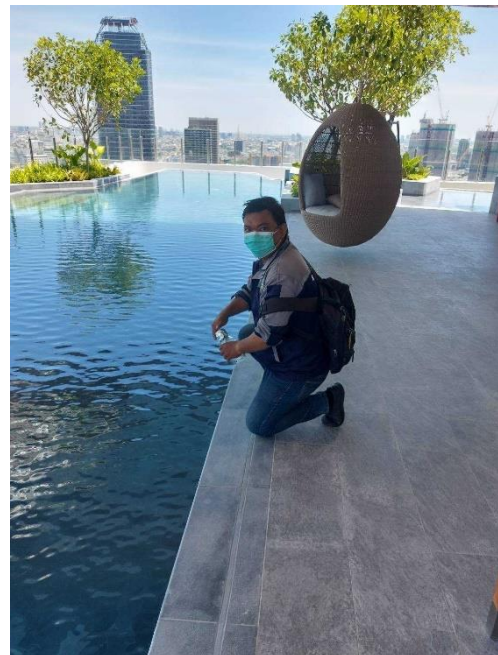
ภาพที่ 3.6.1-1 การเก็บตัวอย่างน้ำสระว่ายน้ำ

มาตรการติดตามตรวจสอบผลกระทบสิ่งแวดล้อม โครงการ ไอดีโอ จุฬา-สามย่าน (IDEO CHULA - SAMYAN) ได้มีการกำหนดให้ตรวจติดตามคุณภาพน้ำสระว่ายน้ำ 2 จุด คือ บริเวณน้ำลึก และบริเวณน้ำตื้น ดังแสดงในภาพที่ 3.6.1-1 โดยมีดัชนีที่ตรวจวัด ดังนี้ โคลิฟอร์มทั้งหมด (Total Coliform Bacteria), ปริมาณฟิคอลโคลิฟอร์ม (Free Coliform Bacteria) ความถี่เดือนละ 1 ครั้ง และมีดัชนีที่ตรวจวัดที่ความถี่ปีละ 1 ครั้ง คือ ความเป็นกรด-ด่าง (pH), คลอรีนอิสระ, สภาพความเป็นด่าง (Alkalinity), ความกระด้างแคลเซียม (Calcium hardness), โคลิฟอร์มทั้งหมด (Total Coliform Bacteria), ปริมาณฟิคอลโคลิฟอร์ม (Free Coliform Bacteria) และจุลินทรีย์หรือตัวบ่งชี้จุลินทรีย์ที่ทำให้เกิดโรค ได้แก่ *Escherichia coli*, *Staphylococcus aureus* และ *Pseudomonas aeruginosa*

บริเวณน้ำตื้น

บริเวณน้ำลึก
