### บทที่ 3

## การปฏิบัติตามมาตรการป้องกันและแก้ไขผลกระทบสิ่งแวดล้อม

### 3.1 ผลการปฏิบัติตามมาตรการป้องกันและแก้ไขผลกระทบสิ่งแวดล้อม

**ตารางที่ 3.1-1** สรุปผลการปฏิบัติตามมาตรการป้องกันและแก้ไขผลกระทบสิ่งแวดล้อม รายงานการเปลี่ยนแปลงรายละเอียดโครงการในรายงานการวิเคราะห์ผลกระทบสิ่งแวดล้อม โครงการจัดตั้งเตาเผาของเสียอุตสาหกรรม (ครั้งที่ 1) ของบริษัท โอเอ็ม เทคโนโลยี จำกัด (ระยะดำเนินการ) ระหว่างเดือนกรกฎาคม-ธันวาคม 2566

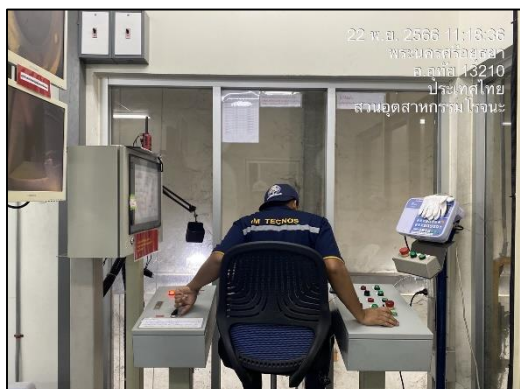
ภาพที่ 1 พนักงานประจำห้อง Control และบันทึก Condition ขณะทำการเผา

3) ควบคุมปริมาณของเสียอุตสาหกรรมที่เข้าสู่เตาเผาไม่ให้เกินกว่าปริมาณที่ได้ออกแบบไว้ (640 กิโลกรัม/ชั่วโมง)	- โครงการได้บันทึก Condition ที่ออกแบบไว้ไม่เกิน 640 กิโลกรัม/ชั่วโมง	-	- ดังภาคผนวกที่ 3 และภาพที่ 1

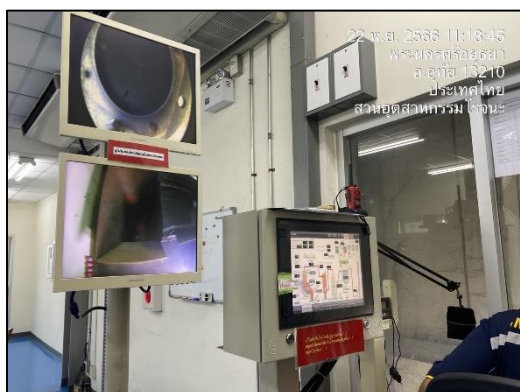
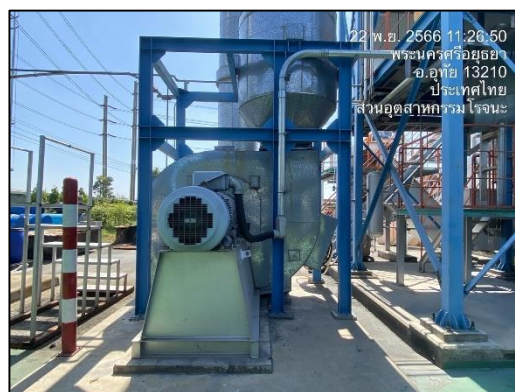
ภาพที่ 2 ตู้ควบคุมอุณหภูมิในการเผา

4) ควบคุมสภาวะการเผาในห้องเผาหลักและห้องเผาซ้ำให้อยู่ในช่วงที่เหมาะสม (ระหว่าง 800-1,200 องศาเซลเซียส) โดยเฉพาะปริมาณอากาศให้สอดคล้องกับอุณหภูมิ และระยะเวลาที่ใช้ในการเผา	- โครงการได้มีการควบคุมสภาวะการเผาในห้องเผาหลักและห้องเผาซ้ำให้อยู่ในช่วงที่เหมาะสม	-	- ดังภาคผนวกที่ 27 และภาพที่ 2

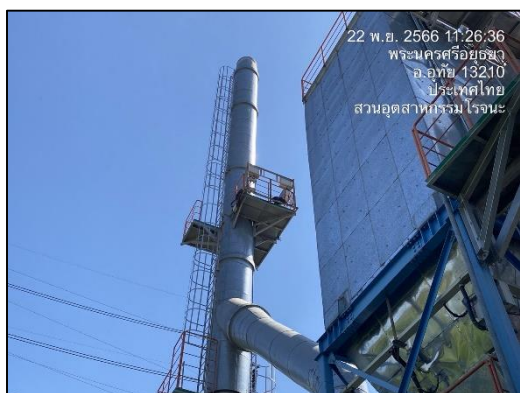
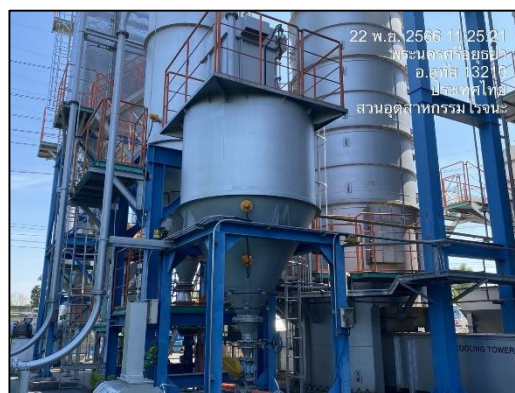
ภาพที่ 4 ปล่องระบายอากาศ

องค์ประกอบทางสิ่งแวดล้อมและคุณค่าต่าง ๆ	มาตรการป้องกันและแก้ไขผลกระทบสิ่งแวดล้อม	รายละเอียดการปฏิบัติตามมาตรการฯ	ปัญหา/อุปสรรค และการแก้ไข	เอกสารอ้างอิง รูปภาพ หรือเอกสาร
<b>2. คุณภาพอากาศ (ต่อ)</b>	5) ตรวจสอบระบบการเดิมสารดูดซับไอกรด ได้แก่ ปูนขาว เพื่อให้กระบวนการกำจัดไฮโดรเจนคลอไรด์ (HCl) และซัลเฟอร์ไดออกไซด์ (SO <sub>2</sub> ) เป็นไปอย่างมีประสิทธิภาพ	- โครงการมีการควบคุมไอกรดที่เกิดจากกระบวนการกำจัดของเสียโดยมีการใช้ปูนขาวเป็นสารดูดซับไอกรด ซึ่งระบบดูดซับดังกล่าวเป็นระบบอัดโนมิตี โดยจะเดินระบบตลอดเวลาขณะที่มีการเผาของเสียและมีพนักงานคอยตรวจสอบแท่งคัปปูนขาวเสมอ	-	- ดังภาพที่ 5

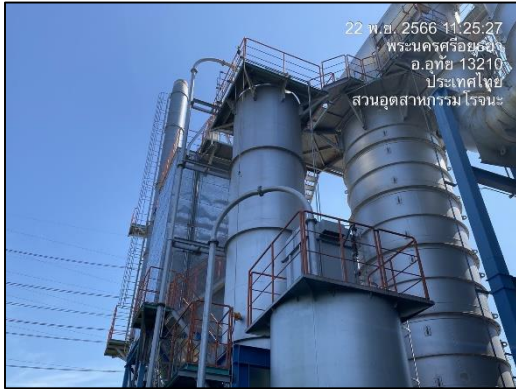
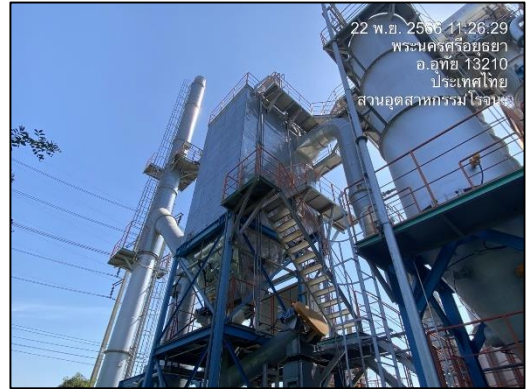
ภาพที่ 6 การควบคุมอากาศเสียในอาคารเผาไหม้ Cyclone Cooling Tower และ Bag Filter

6) ตรวจสอบประสิทธิภาพการทำงานและบำรุงรักษาระบบบำบัดมลพิษให้มีประสิทธิภาพอยู่เสมอ ได้แก่ <ul style="list-style-type: none"> <li>● ระบบการฉีดปูนขาว (Calcium Hydroxide (Ca(OH)<sub>2</sub>) หรือ Slaked Lime)</li> <li>● ระบบการฉีดพ่นผงถ่านกัมมันต์ (Activated Carbon)</li> <li>● ระบบการฉีดพ่นคีเลต (Chelate)</li> </ul>	- โครงการได้ตรวจสอบประสิทธิภาพการทำงานและบำรุงรักษาระบบบำบัดมลพิษให้มีประสิทธิภาพอยู่เสมอ	-	- ดังภาพที่ 6

7) ตรวจสอบประสิทธิภาพการทำงานและบำรุงรักษาหอลดอุณหภูมิ (Cooling Tower) และห่อถ่วงกรองอากาศ (Bag Filter) พร้อมทั้งเตรียมถ่วงกรองสำรองไว้ในกรณีที่เกิดการอุดตันสามารถเปลี่ยนได้ทันที เพื่อให้สามารถบำบัดและลดฝุ่นละอองที่เกิดขึ้นจากกระบวนการเผาไหม้ได้อย่างมีประสิทธิภาพ	- โครงการมีการตรวจสอบประสิทธิภาพการทำงาน และบำรุงรักษาหอไซโคลน (Cyclone) หอทำให้เย็น (Cooling Tower) และห่อถ่วงกรองอากาศ (Bag Filter) ตามแผนการซ่อมบำรุง (Maintenance Schedule) ประจำปี และผลการตรวจวัดตามแผนงานรายเดือนนอกจากนี้โครงการมีการเตรียมถ่วงกรองสำรองไว้ในกรณีที่เกิดการอุดตันด้วย	-	- ดังภาพผนวกที่ 4 และภาพที่ 6

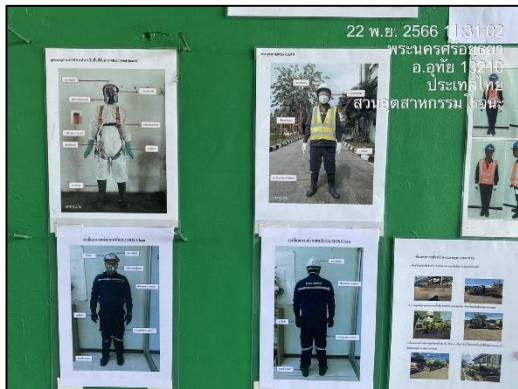
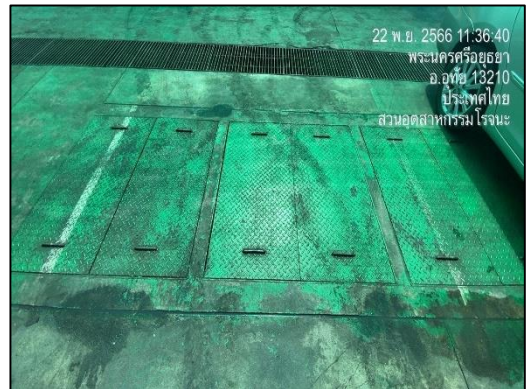
ภาพที่ 8 บ่อพักน้ำเสีย

2) น้ำฝนปนเปื้อน และน้ำเสียจากการล้างพื้นโรงงานเฉพาะบริเวณพื้นที่ลานจอดรถขนส่งของเสีย โครงการต้องจัดให้มีบ่อฟักน้ำเสียที่มีความจุไม่น้อยกว่า 7.1 ลูกบาศก์เมตร สำหรับรองรับน้ำฝนในช่วง 15 นาทีแรกได้อย่างเพียงพอ ก่อนสูบน้ำฝนดังกล่าวไปกำจัดด้วยวิธีการเผาต่อไป โดยไม่มีการระบายออกสู่ภายนอก	- บ่อฟักน้ำเสียของโครงการอยู่ระหว่างการก่อสร้าง เนื่องจากมีการเพิ่มความจุของบ่อฟักน้ำเสียให้ไม่น้อยกว่า 7.1 ลูกบาศก์เมตร	-	- ดังภาพที่ 8

5. การจัดการน้ำเสีย	1) น้ำเสียทั่วไปจากอาคารสำนักงาน โครงการต้องรวบรวมลงบ่อเกรอะ (Septic Tank) และบ่อฟักน้ำทิ้งที่สามารถรองรับปริมาณน้ำเสียที่เกิดขึ้นใน 1 วันได้อย่างเพียงพอ ก่อนติดต่อให้รถดูดสิ่งปฏิกูลที่ได้รับอนุญาตมาดำเนินการสูบไปกำจัด อย่างน้อยปีละ 1 ครั้ง โดยไม่มีการระบายน้ำเสียออกสู่ภายนอก	- โครงการมีการรวบรวมน้ำเสียลงสู่บ่อเกรอะ (Septic Tank) และบ่อฟักน้ำทิ้ง ก่อนติดต่อให้รถดูดสิ่งปฏิกูลที่ได้รับอนุญาตมาดำเนินการสูบไปกำจัด โดยไม่มีการระบายน้ำเสียออกสู่ภายนอก	-	- ดังภาพที่ 8 และภาพที่ 11

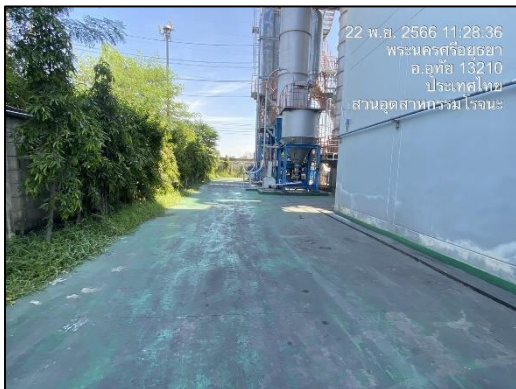
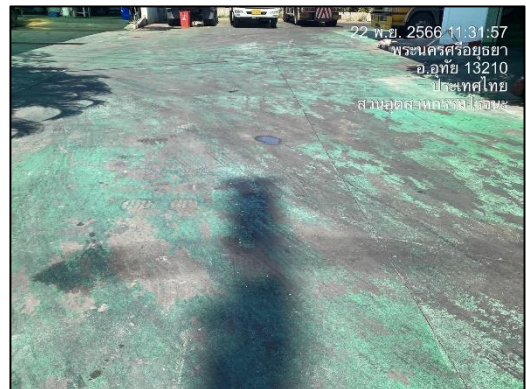
ภาพที่ 9 กิจกรรมทั้งหมดของโครงการดำเนินการบนพื้นคอนกรีต

7. คุณภาพดินและน้ำใต้ดิน (ต่อ)	2) กิจกรรมของโครงการทั้งหมดต้องดำเนินการบนพื้นที่ คอนกรีตเท่านั้น เพื่อป้องกันการรั่วไหลและปนเปื้อนของ สารเคมีลงสู่ดินและน้ำใต้ดิน	- กิจกรรมของโครงการทั้งหมดดำเนินการบนพื้นคอนกรีต	-	- ดังภาพที่ 9

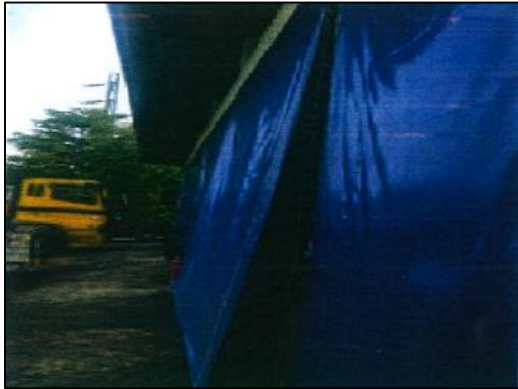
ภาพที่ 10 อาคารกักเก็บของเสีย

3) กำหนดให้ภายในอาคาร โรงงานที่นำของเสียอุตสาหกรรมมาเมืมีลักษณะเป็นอาคารปิด และออกแบบให้มี Primary Air Fan ดูดอากาศภายในอาคารเพื่อป้อนเข้าสู่เตาเผาโดยทำให้ความดันภายในอาคารมีค่าเป็นลบ (Negative Pressure) เพื่อป้องกันไม่ให้เกิดกลิ่นออกสู่ภายนอก	- โครงการมีระบบป้องกันไม่ให้เกิดกลิ่นออกสู่ภายนอก โดยเป็นอาคารปิดและมีพัดลมดูดอากาศภายในบริเวณจุดนำของเสียเข้าเตาเผา	-	- ดังภาพที่10 และภาพที่ 26

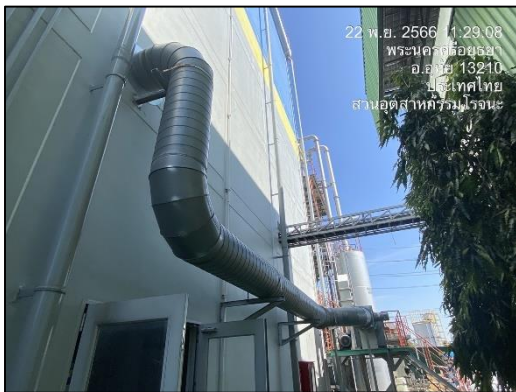
ภาพที่ 26 Hood ดูดอากาศ

3. กลิ่น (ต่อ)	2) ภายในอาคารเก็บกักของเสียอุตสาหกรรมกำหนดให้มีการติดตั้งระบบดูดอากาศ (Hood) และบริเวณชั้นลอยภายในอาคารโรงงาน(หลังเก่า) ในระหว่างขั้นตอนการถ่ายเทของเสียอุตสาหกรรมจากถังบรรจุนขนาด 200 ลิตร ลงสู่ถังป้อนของเสีย (Waste Liquid Tank) โครงการต้องเดินเครื่องระบบดูดอากาศ (Hood) เหนือถังป้อนทุกครั้งเพื่อป้องกันไอระเหยระหว่างขั้นตอนการถ่ายเทของเสียอุตสาหกรรม และโครงการต้องดูแลระบบดูดอากาศ (Hood) ให้อยู่ในสภาพใช้งานได้คืออยู่เสมอ	- โครงการมีการติดตั้งระบบดูดอากาศเพื่อป้องกันไอระเหยระหว่างขั้นตอนการถ่ายเทของเสียอุตสาหกรรม พร้อมดูแลให้พร้อมใช้งานอยู่เสมอ	-	- ดังภาพที่ 26

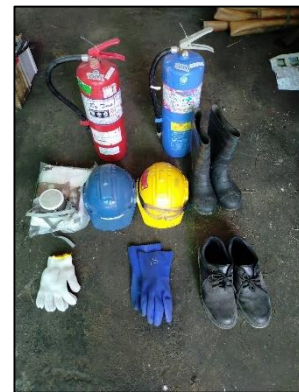
ภาพที่ 27 อุปกรณ์ป้องกันอันตรายส่วนบุคคล

5) ติดตั้งอุปกรณ์ลดระดับเสียงสำหรับเครื่องจักรที่มีเสียงดังเกินกว่า 85 เดซิเบลเอ หรือจัดให้มีแนวป้องกันบริเวณพื้นที่ทำงานที่มีเสียงดังเกินกว่า 85 เดซิเบลเอ ในพื้นที่มีบุคลากรปฏิบัติงานเป็นประจำ	- โครงการได้มีแผ่นรองกันสะเทือนของเครื่องจักรที่เป็นแหล่งกำเนิดเสียงเพื่อลดเสียงและแรงสั่นสะเทือน และให้ผู้ที่ปฏิบัติงานสวมใส่อุปกรณ์ป้องกันอันตรายส่วนบุคคล เช่น ที่อุดหู (Ear Plug) ที่ครอบหู (Ear muff) บริเวณพื้นที่มีเสียงดัง	-	- ดังภาพที่ 3 และภาพที่ 27

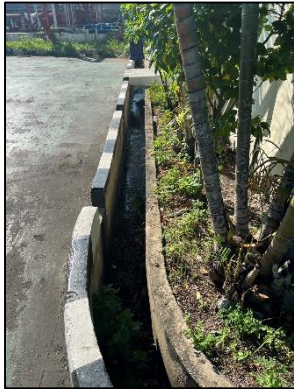
ภาพที่ 33 รางระบายน้ำ

6.ระบบระบายน้ำและป้องกันน้ำท่วม (ต่อ)	3) กำกับดูแลไม่ให้มีการทิ้งเศษวัสดุหรือขยะมูลฝอยในรางระบายน้ำของโครงการ ซึ่งอาจก่อให้เกิดการอุดตันได้	- โครงการได้กำกับดูแลไม่ให้มีการทิ้งเศษวัสดุหรือขยะมูลฝอยในรางระบายน้ำอย่างสม่ำเสมอ	-	- ดังภาพที่ 33

4) กำหนดให้มีการตรวจสอบ ซ่อมแซมและบำรุงรักษารางระบายน้ำฝนจากทุกส่วนภายในพื้นที่โครงการ เพื่อให้สามารถระบายน้ำได้ตามที่ออกแบบไว้	- โครงการได้มีการจัดการบำรุงรักษารางระบายน้ำฝนอย่างสม่ำเสมอ	-	- ดังภาพที่ 33
